Zustandsbericht

- Protokoll der Fahrzeugbewertung -

Berichts-Nr: 8571141
vom: 24.06.2025

Fahrzeugkategorie:	Personenkraftwagen
Fahrzeugart:	Kombi
Hersteller:	Skoda
Modell:	Superb
HSN / TSN:	8004 / AUJ
Erstzulassungsdatum:	04.05.2021
Laufleistung:	90.189 km
Farbe:	Energy-Blau
Farbe Dach:	Energy-Blau
Antriebsart:	Frontantrieb
Motorisierung/Kraftstoff:	Hybrid Benzin
Hubraum:	1.400 ccm
Leistung:	115 kW (157 PS)
Fahrzeuglänge:	4.862 mm
Fahrzeughöhe:	1.511 mm
Fahrzeugbreite:	1.864 mm
Zulässiges Gesamtgewicht:	2.291 kg
Radstand:	2.836 mm
Anzahl Achsen:	2
Zylinder:	4
Schadstoffklasse:	Euro 6
Anzahl Türen:	4
Anzahl Sitze:	5
Getriebe:	Automatik 6-Gang
Polsterart:	Stoff
Interieurfarbe:	Schwarz
Anzahl vorhandene Schlüssel:	3

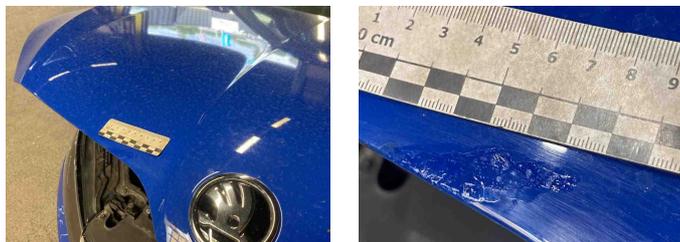
Bauteil	Lack (µm)
Lackschichtdicke Kotflügel vorne links (µm)	209,0
Lackschichtdicke Motorhaube (µm)	314,0
Pro Bauteil wurden mindestens 3 Messungen durchgeführt.

1 - Motorhaube - Instandsetzung nicht sach-/fachgerecht - Instandsetzen + lackieren

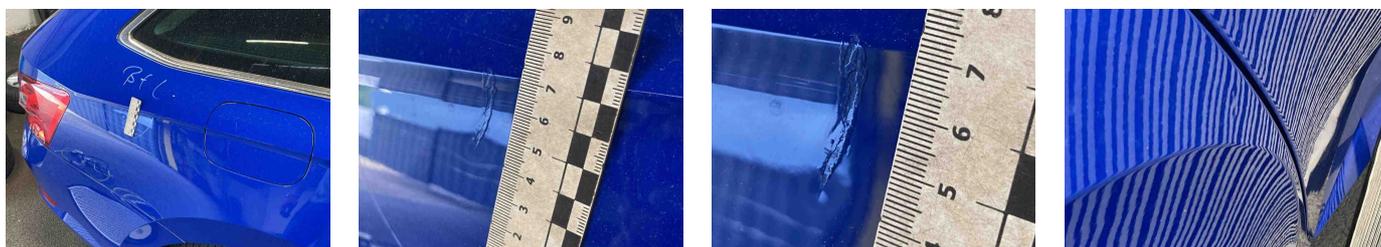
2 - Seitenwand hinten rechts - Instandsetzung nicht sach-/fachgerecht - Instandsetzen + lackieren

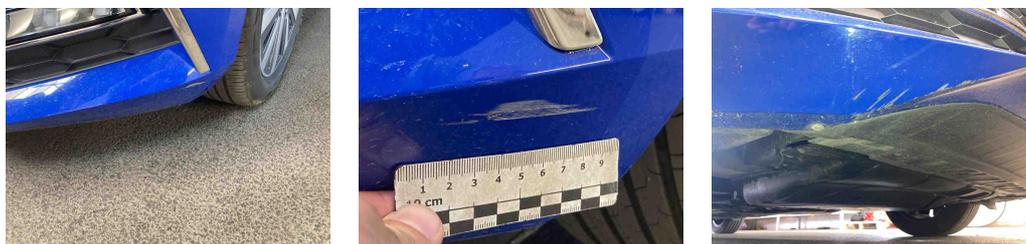
3 - Stoßfänger vorne - Kratzer - Instandsetzen + lackieren

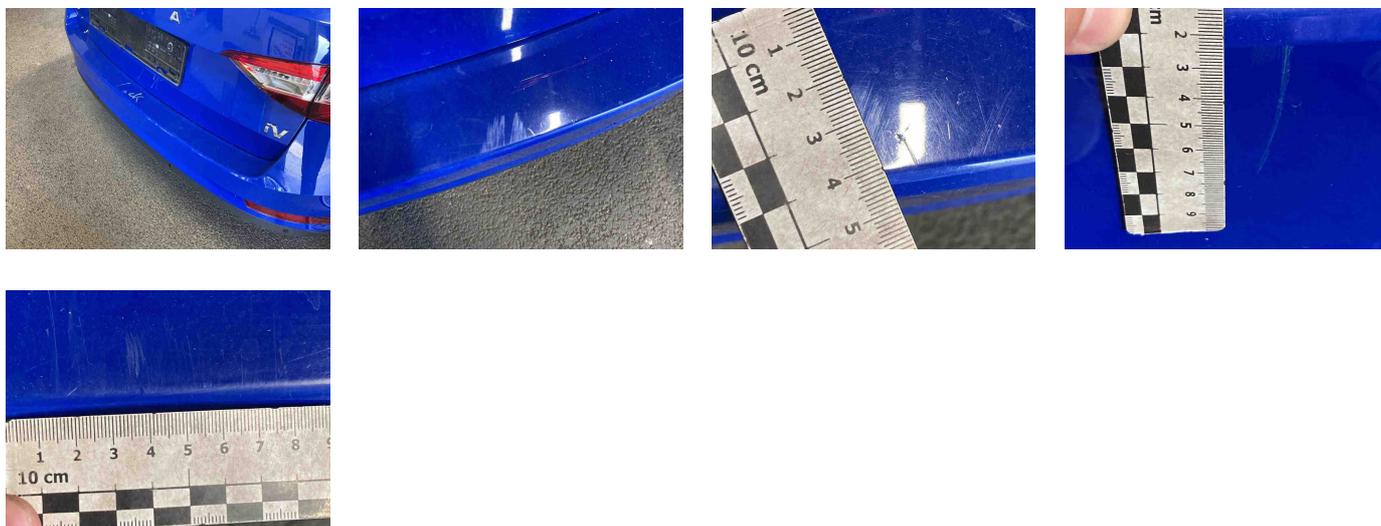
4 - Stoßfänger hinten - Kratzer - Lackieren
