## Raport z oględzin pojazdu

| Numer raportu | 05905/6/25-15201 | Data raportu | 11-06-2025 |

| Marka, model | FORD Tourneo Courier 14-18 |
| Numer rejestracyjny | WX97252 |

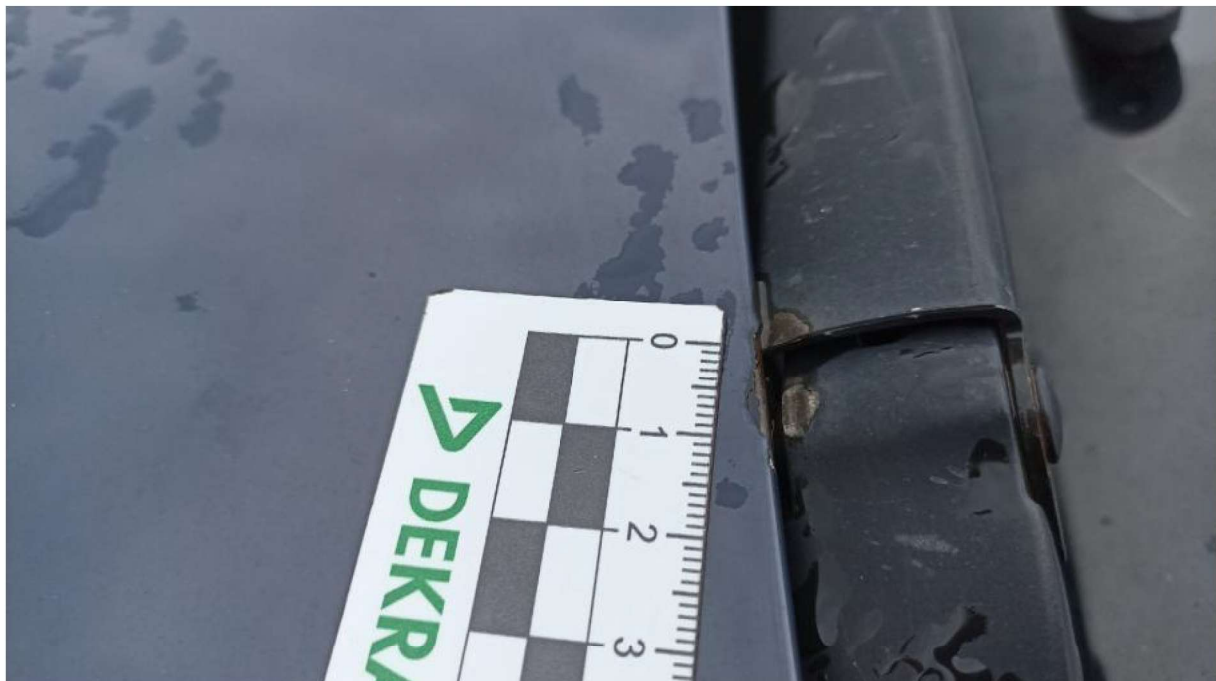
**Fot. 30**

| 7 | Pokrywa przednia | odpryski lakieru, ślady korozji | NA | |

Pokrywa komory silnika - Rysa/odprysk 1

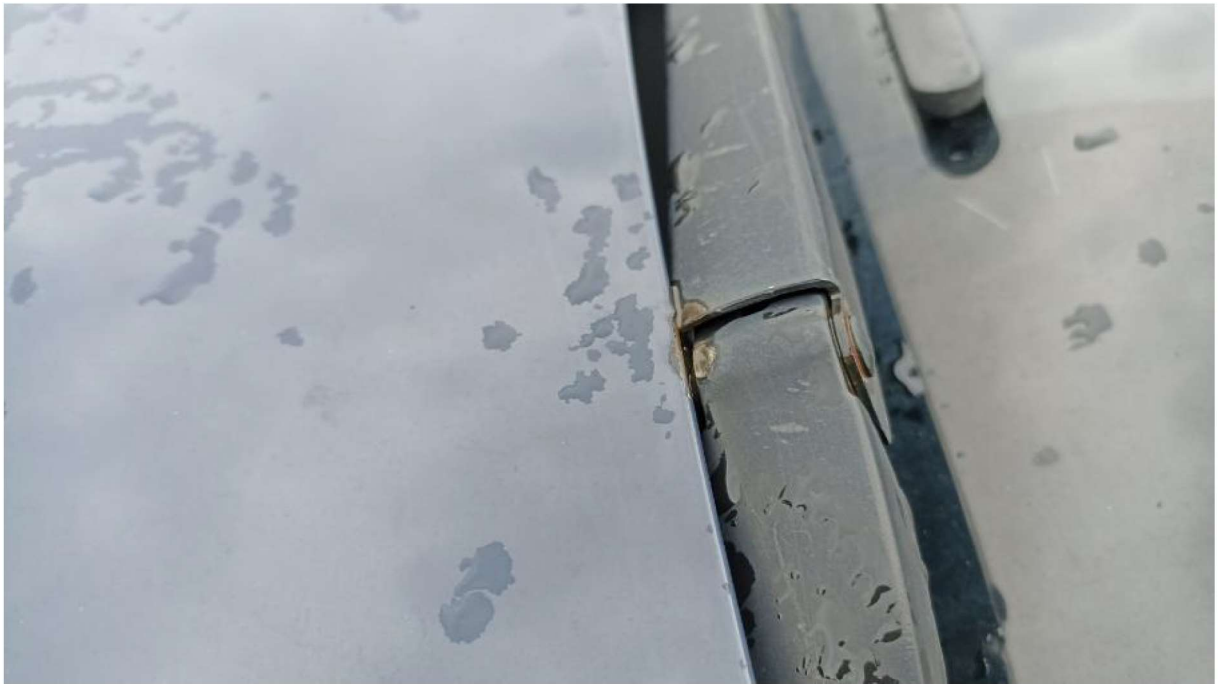
**Fot. 31**

| Poz. | Nazwa pozycji | Opis uszkodzeń | Kwalifik. | Naprawa [rbg] |
|---|---|---|---|---|
| 2 | Ramię wycieraczki L | ślady korozji | WY | 0.1 |

Ramię wycieraczki L - zdjęcie poglądowe 1

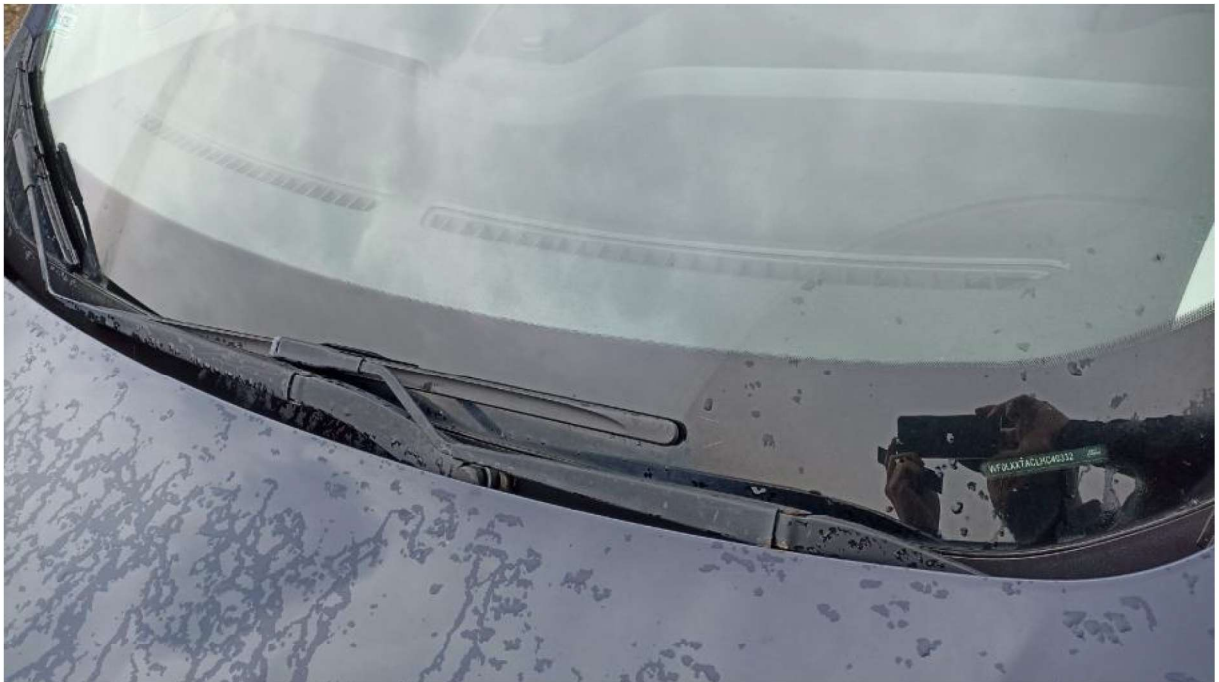
**Fot. 32**

Ramię wycieraczki L - Inne 1

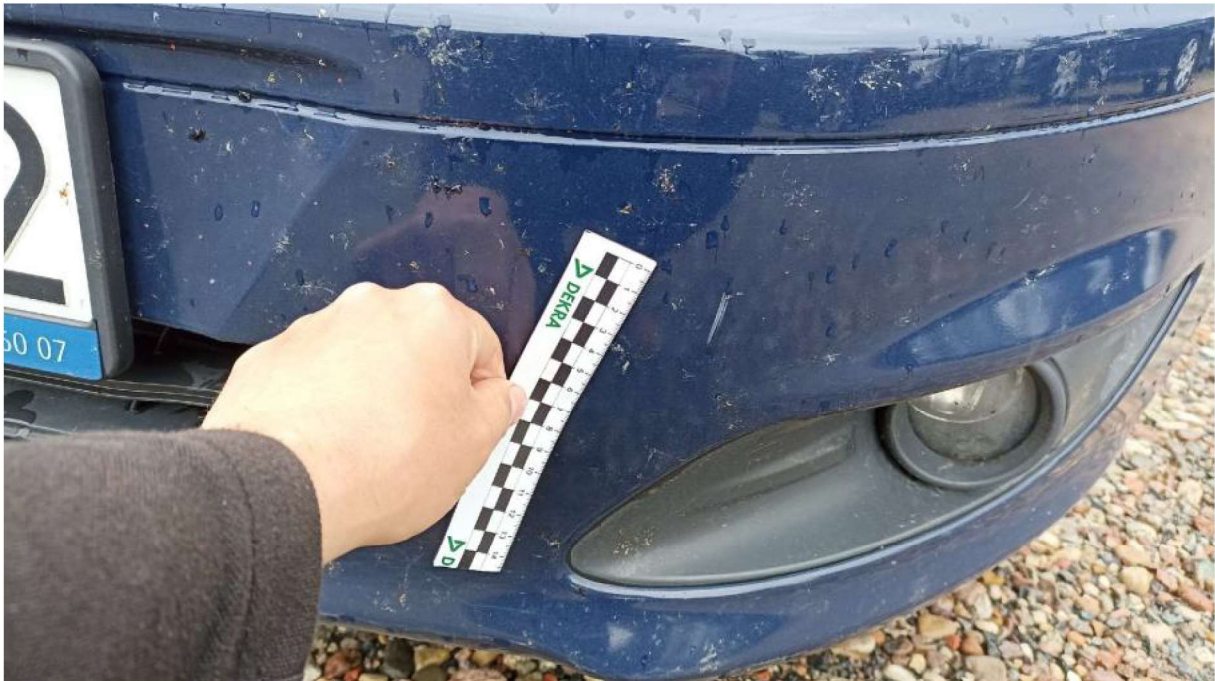
**Fot. 33**

Zderzak - Rysa/odprysk 1

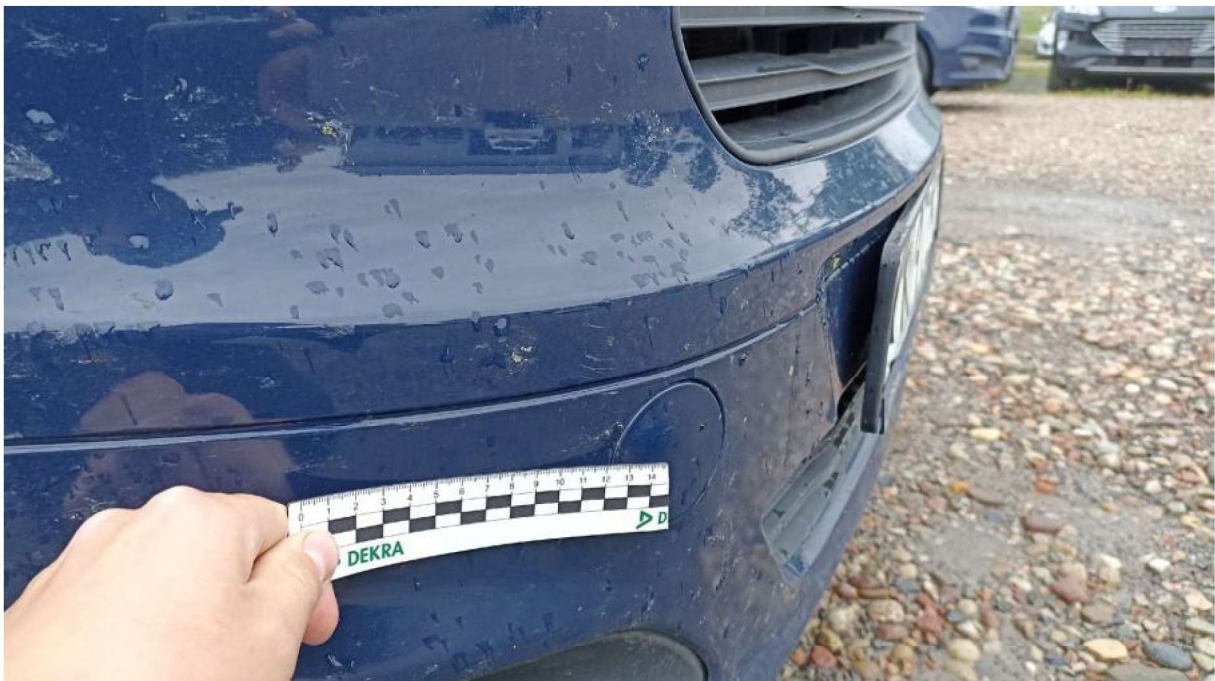
**Fot. 34**

Zderzak - Rysa/odprysk 2

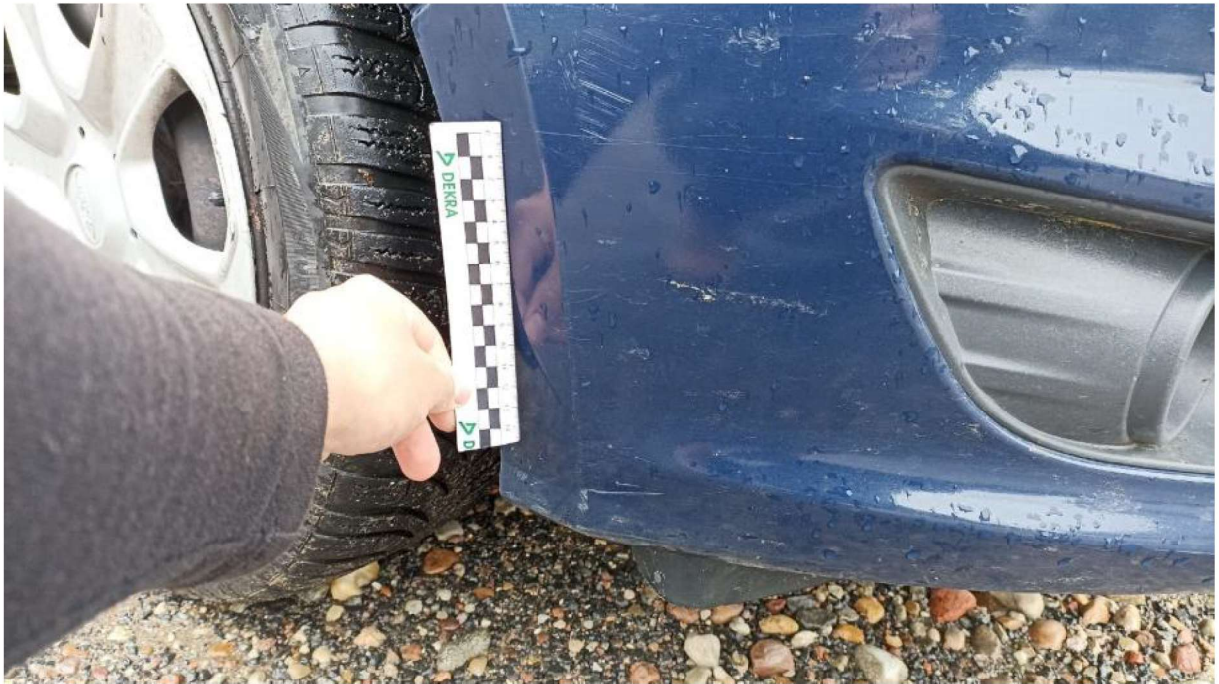
**Fot. 35**

Zderzak() - Rysa/odprysk 3

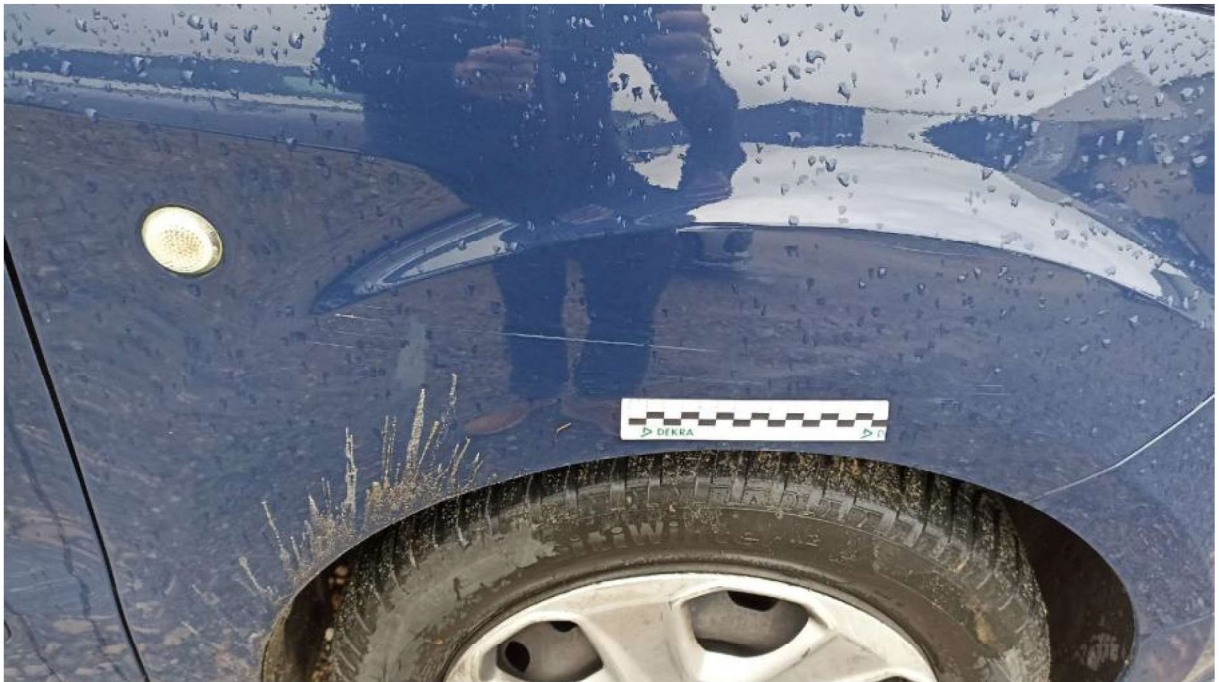
**Fot. 36**

| 6 | Błotnik przedni R | zarysowanie | NA | |

Łótnik przedni P - Rysa/odprysk 1

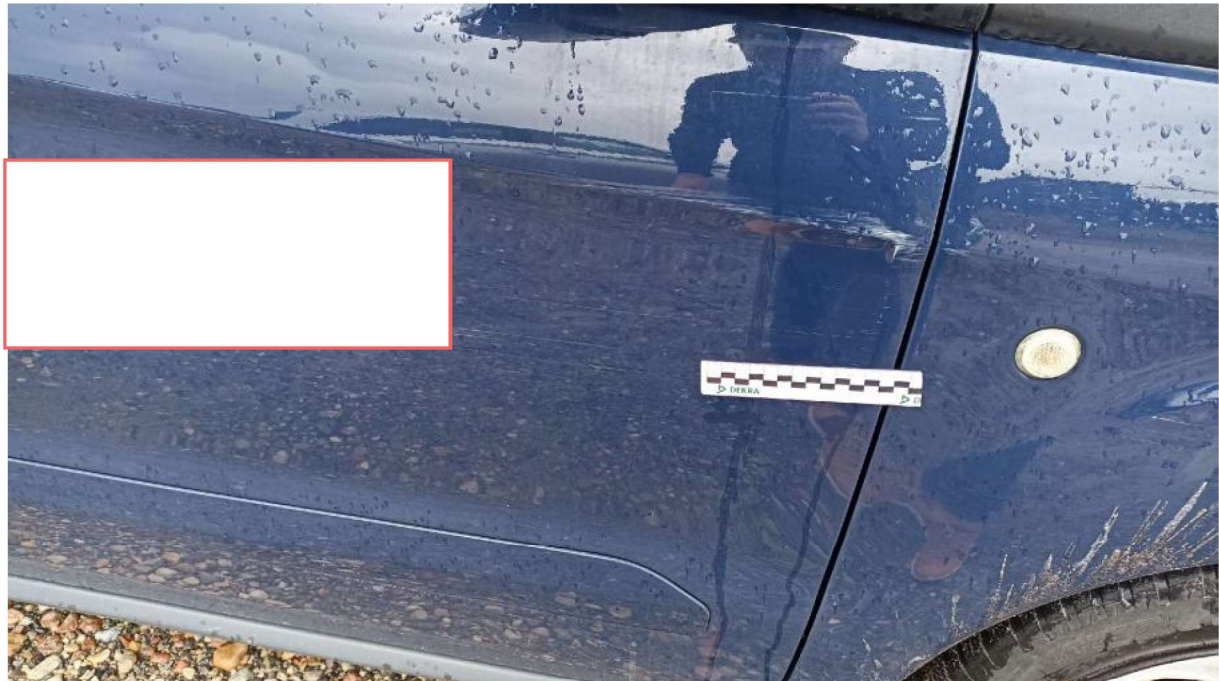
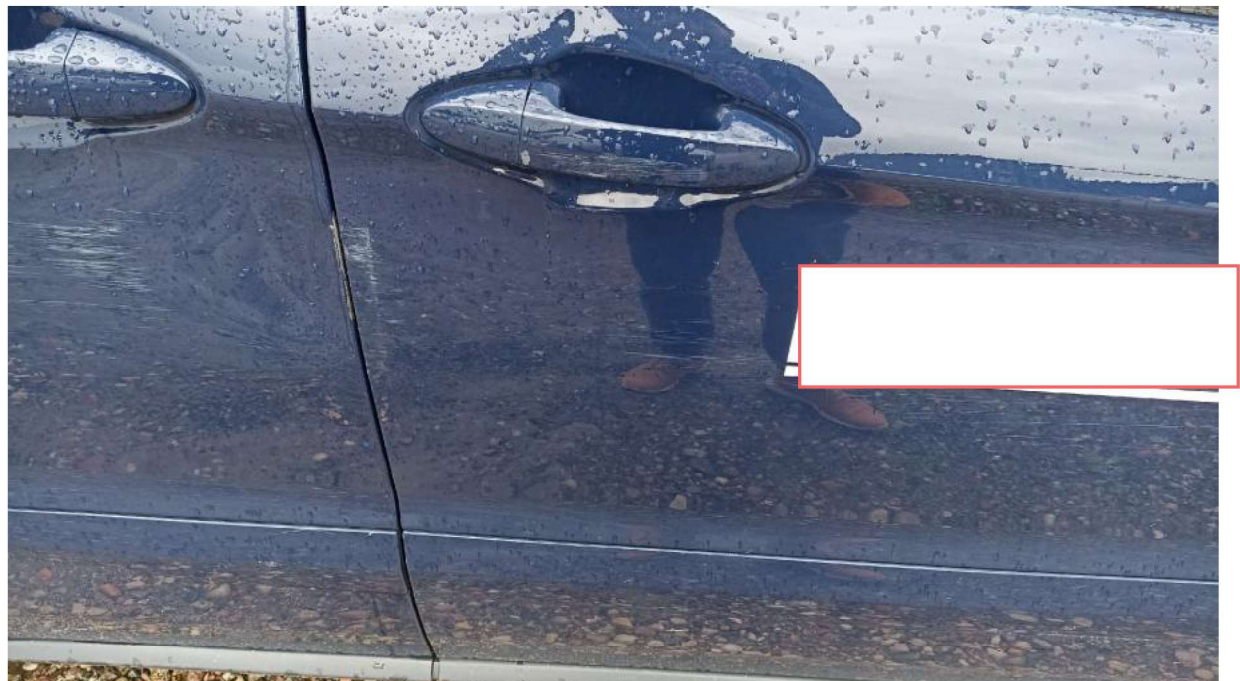
| 9 | Poszycie drzwi przednich R | liczne, zarysowanie, wgniecenie | NA | 1.5 |

Drzwi przednie P - Rysa/odprysk 1

Drzwi przednie P - Rysa/odprysk 2

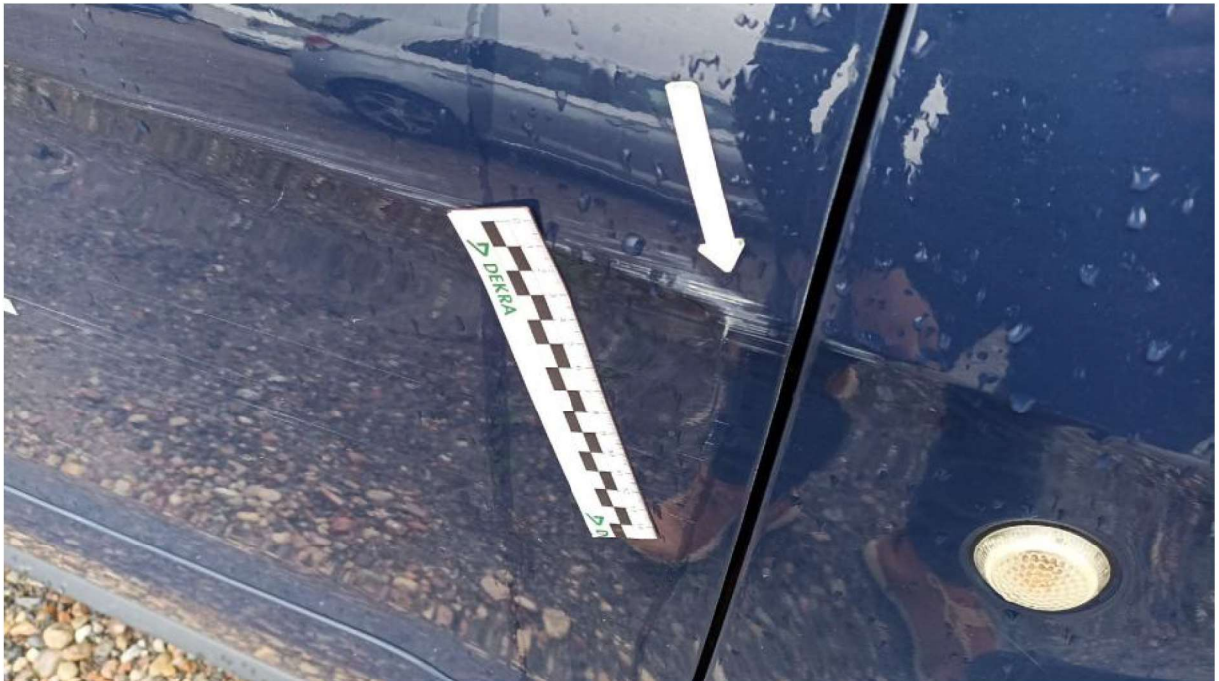
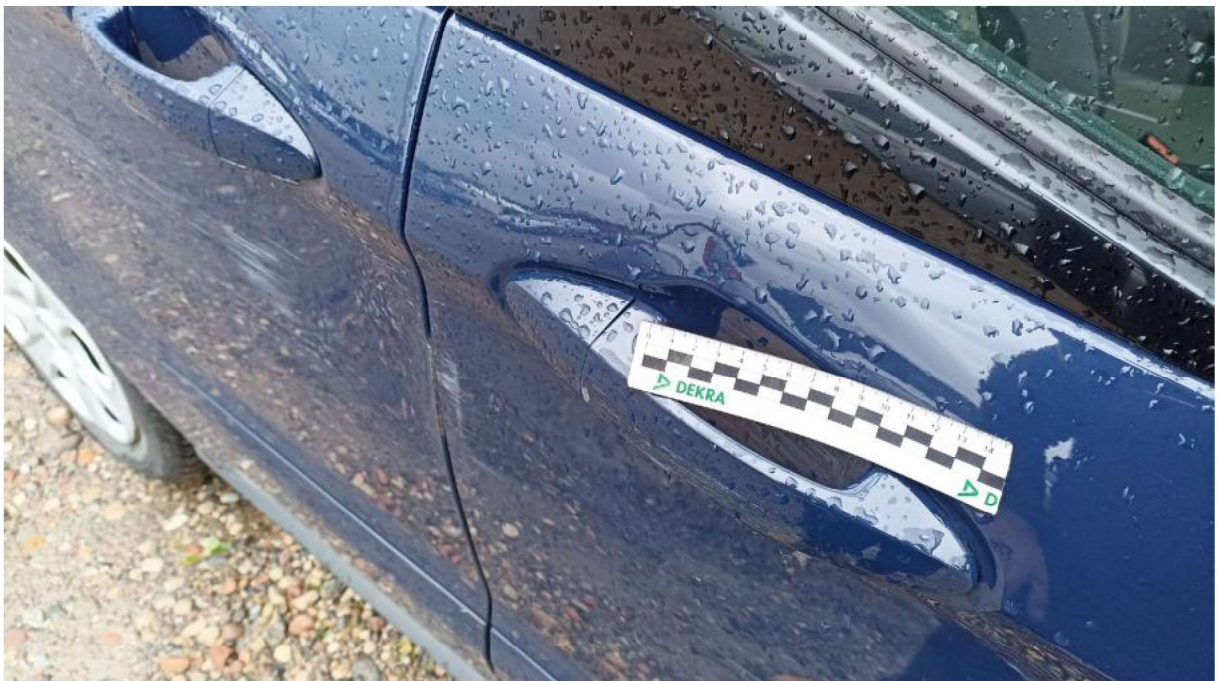
Drzwi przednie P - Wgniecenie/odkształcenie 1

Drzwi przednie P - Wgniecenie/odkształcenie 2

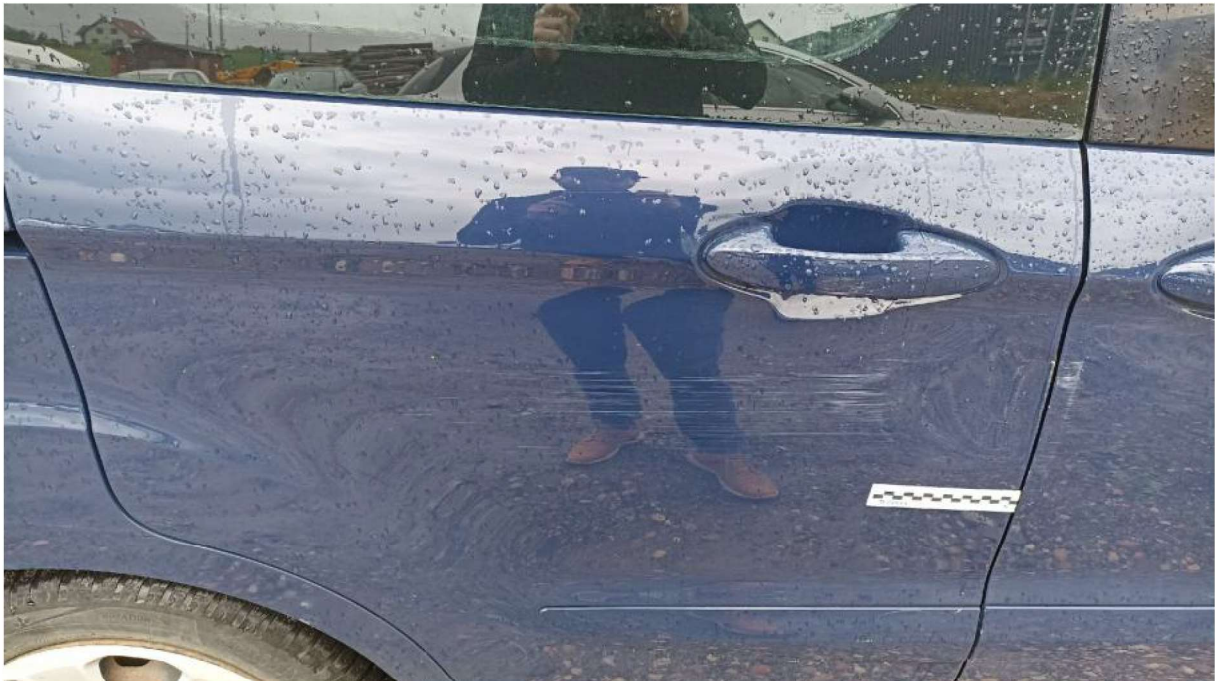
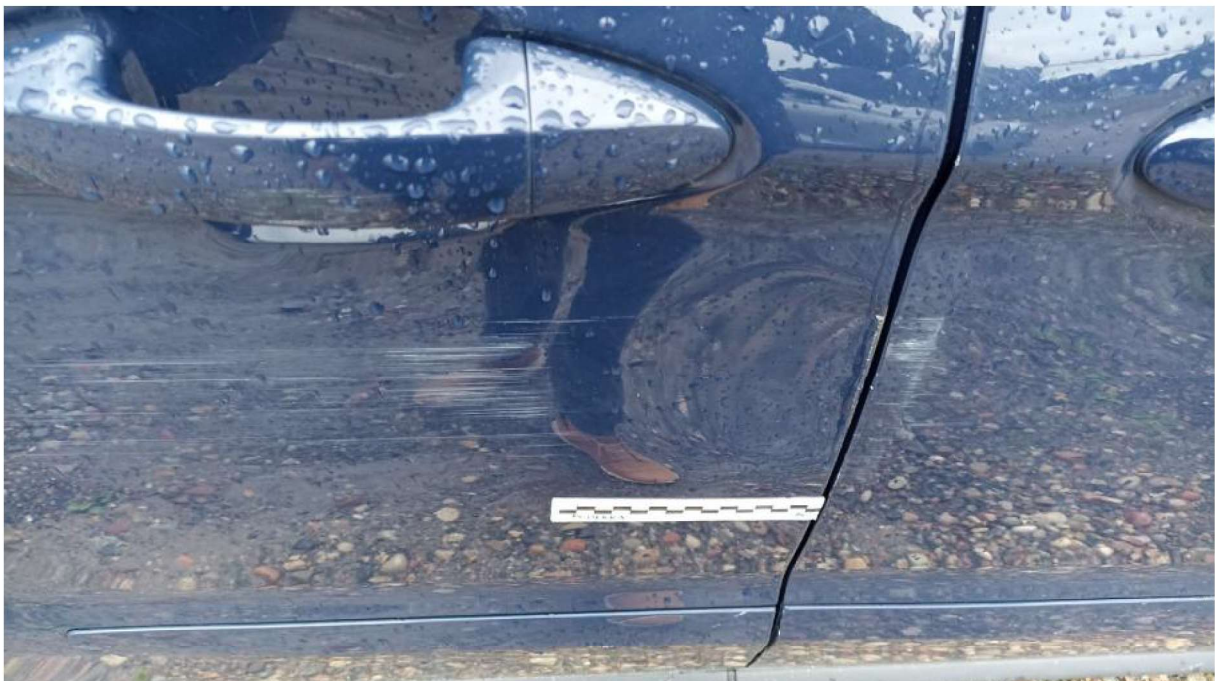
| 11 | Poszycie drzwi tylnych R | zarysowanie, wgniecenie | NA | 2 |

Drzwi tylne P - Rysa/odprysk 1

Drzwi tylne P - Wgniecenie/odkształcenie 1

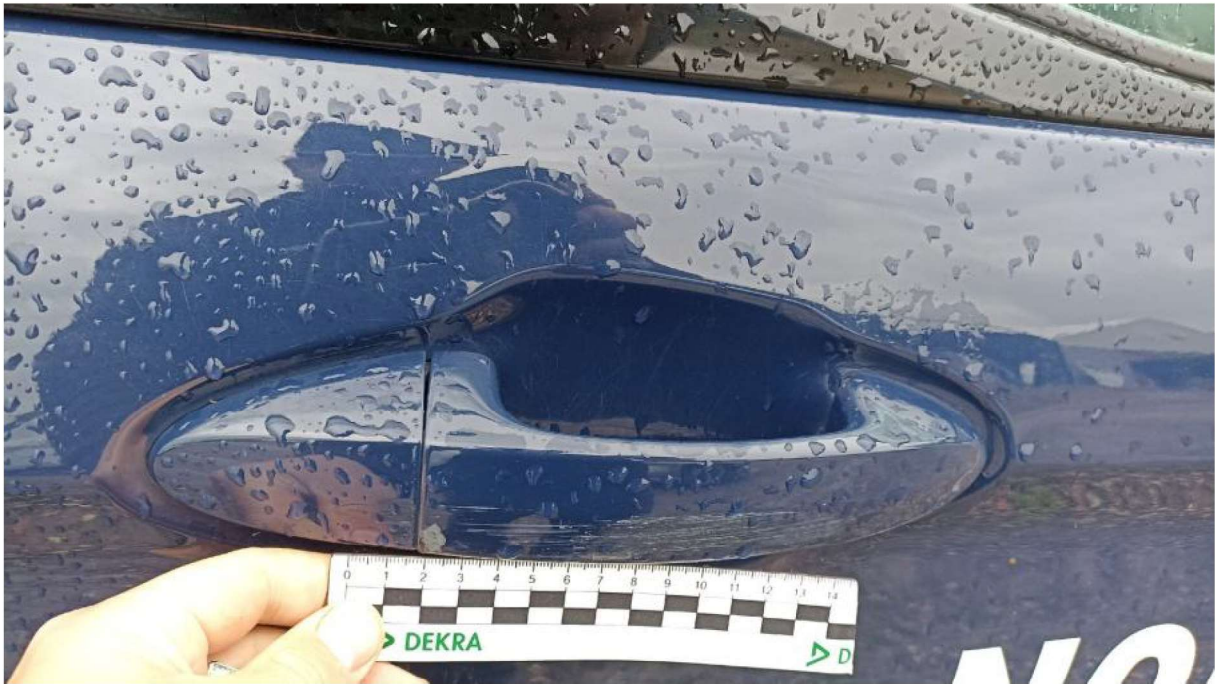
**Fot. 43**

| 10 | Klamka zewnętrzna drzwi przednich R | zarysowanie | NA | |

Klamka drzwi prz P - Rysa/odprysk 1

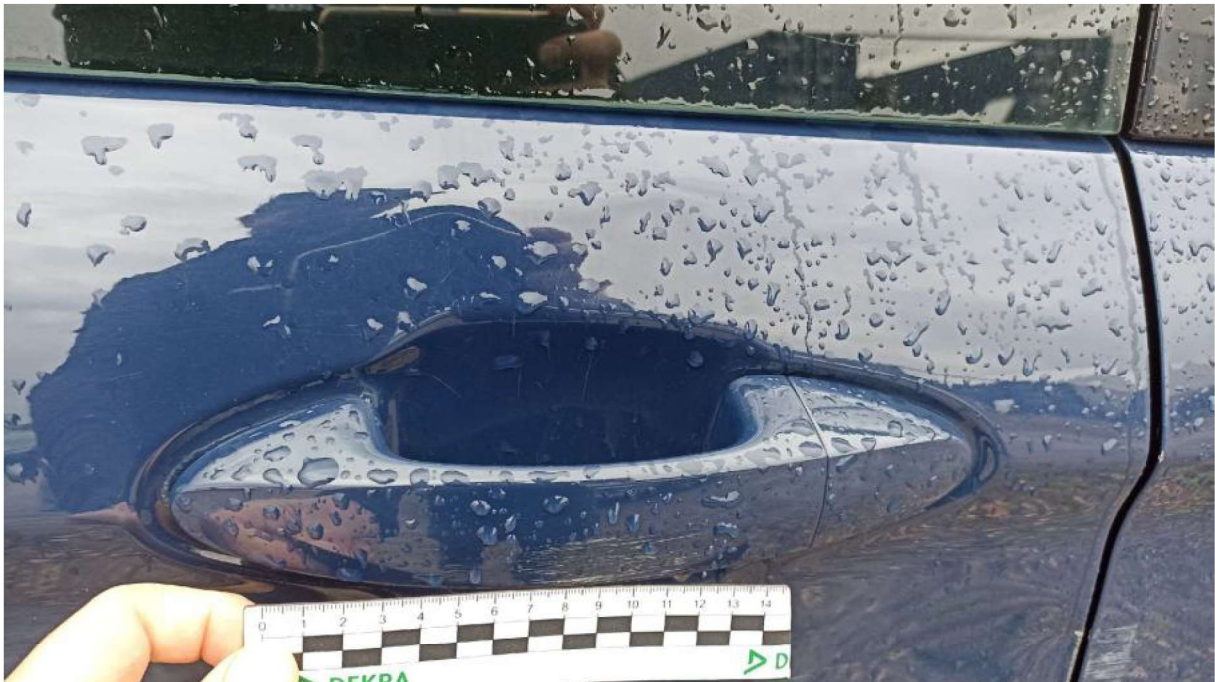
**Fot. 44**

| 13 | Klamka zewnętrzna drzwi tylnych R | zarysowanie | NA | |

Klamka drzwi tyl P - Rysa/odprysk 1

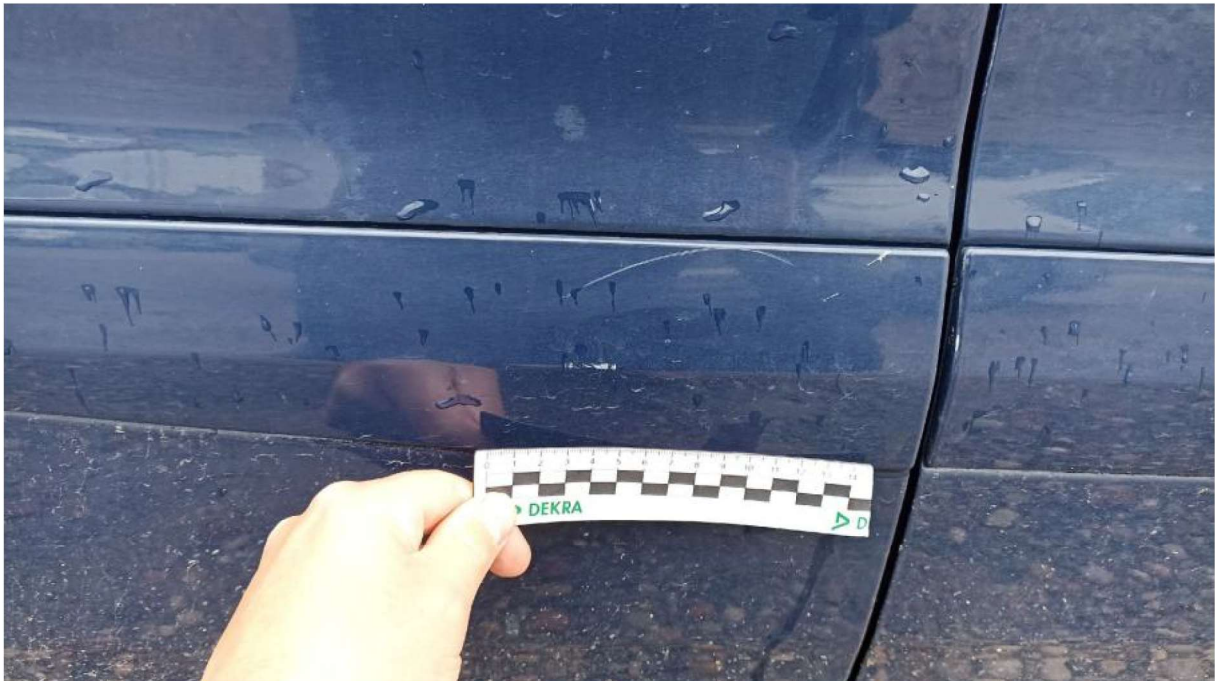
**Fot. 45**

| 20 | Listwa ochronna drzwi tylnych R | zarysowanie | | |

Listwa drzwi tylnych P - Rysa/odprysk 1

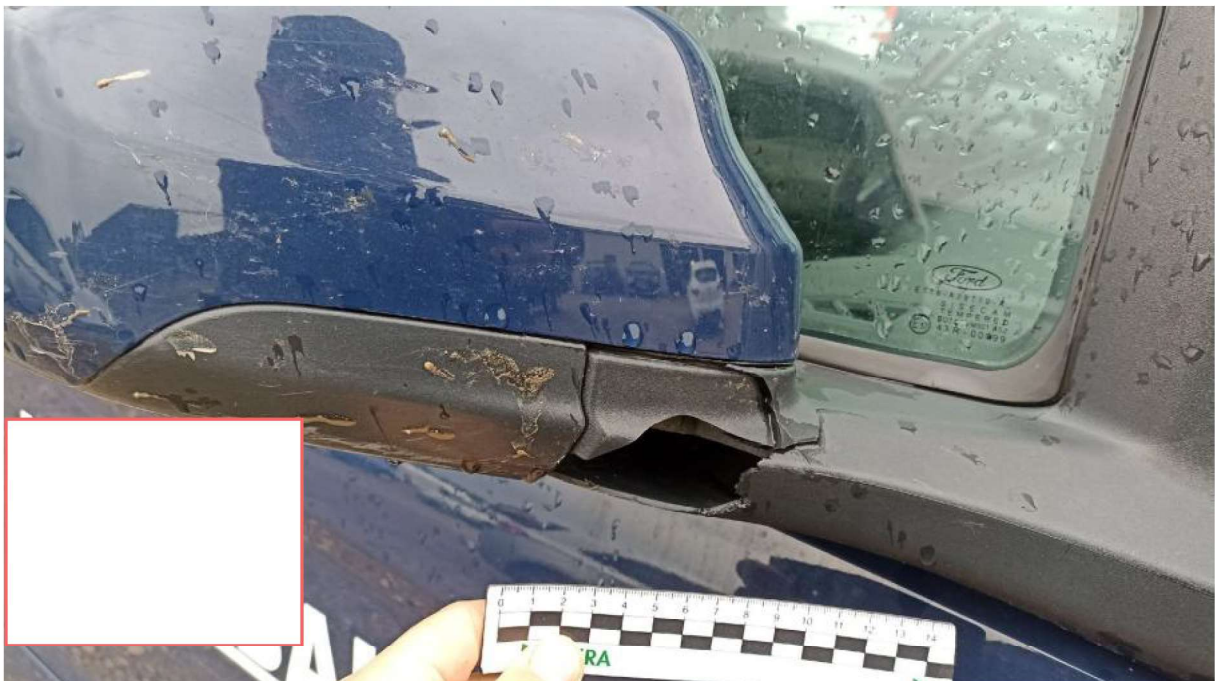
**Fot. 46**

| Poz. | Nazwa pozycji | Opis uszkodzeń | Kwalifik. | Naprawa [rbg] |
|---|---|---|---|---|
| 3 | Lusterko zewn.ustaw.elekt./ogrzew. R | peknienie | WY | 0.6 |

Lusterko zew P - Pęknięcie/rozerwanie 1

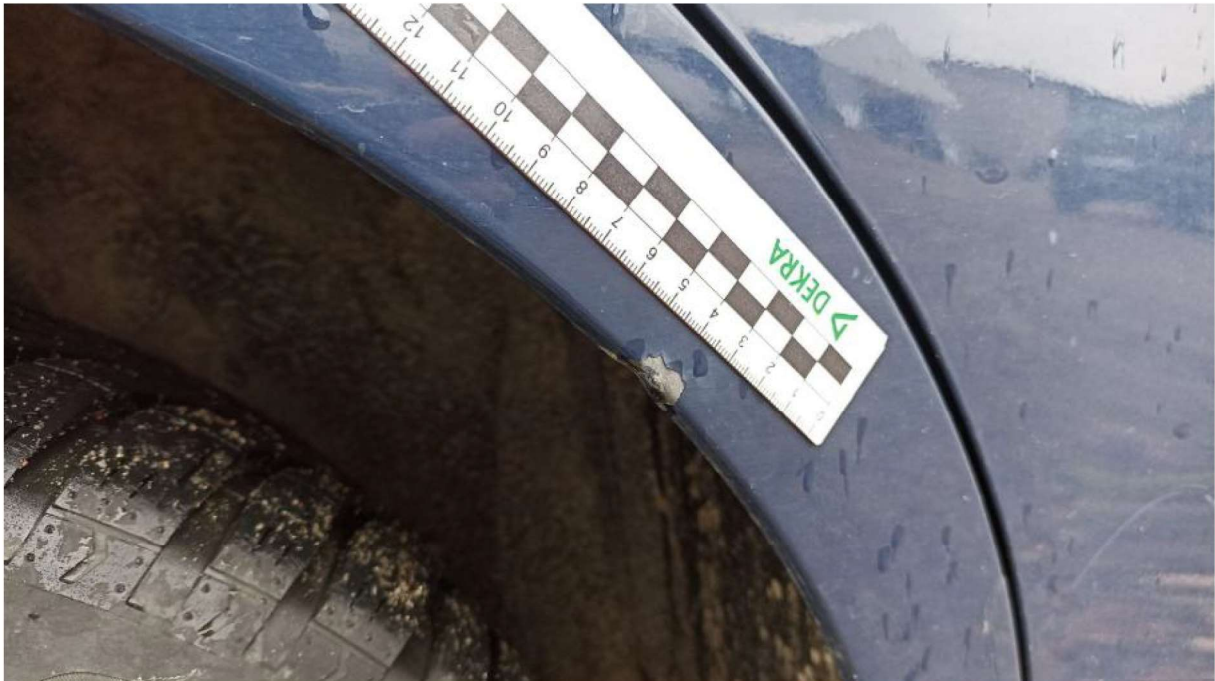
**Fot. 47**

| 15 | Błotnik tylny, część dolna R | odpryski lakieru | NA | |

Błotnik tylny P / Ściana boczna P - Rysa/odprysk 1

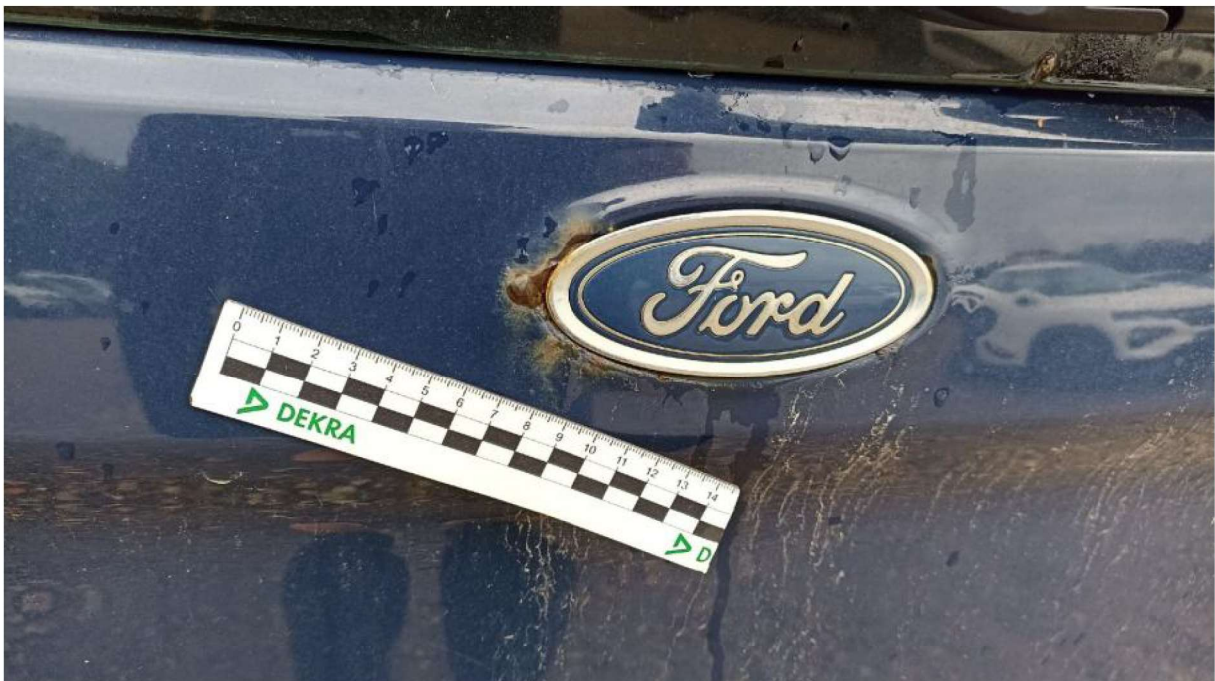
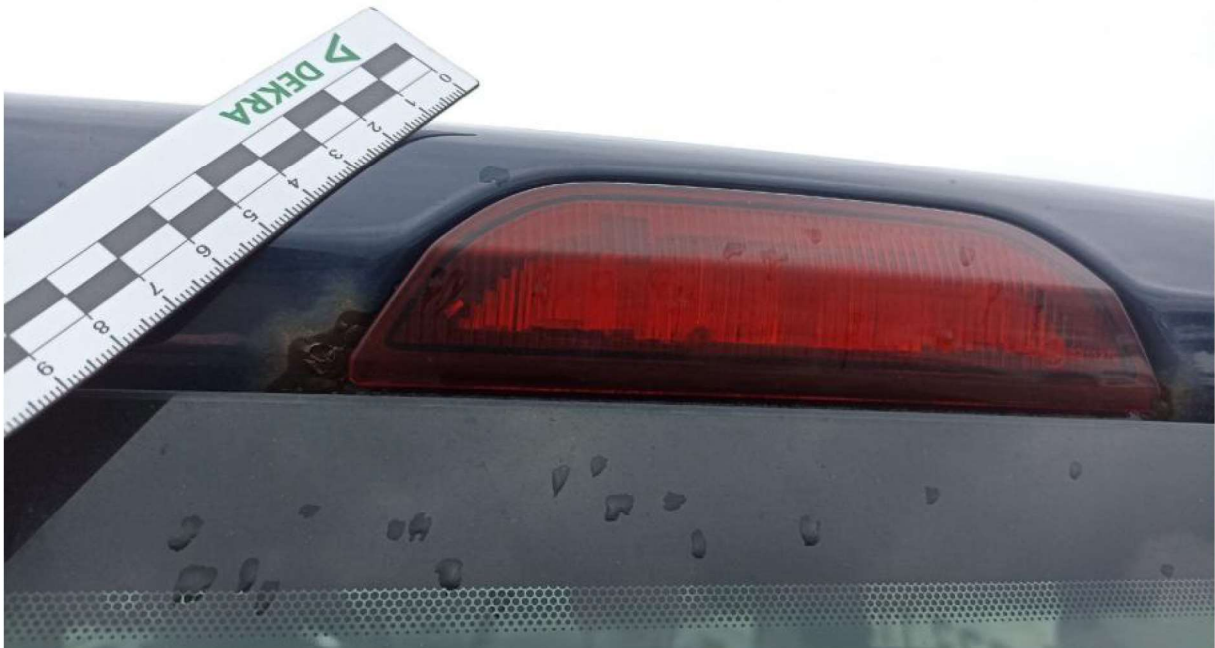
| 16 | Pokrywa tylna | ślady korozji | NA | |

Pokrywy bagażnika - Inne 1

Pokrywy bagażnika - Inne 2

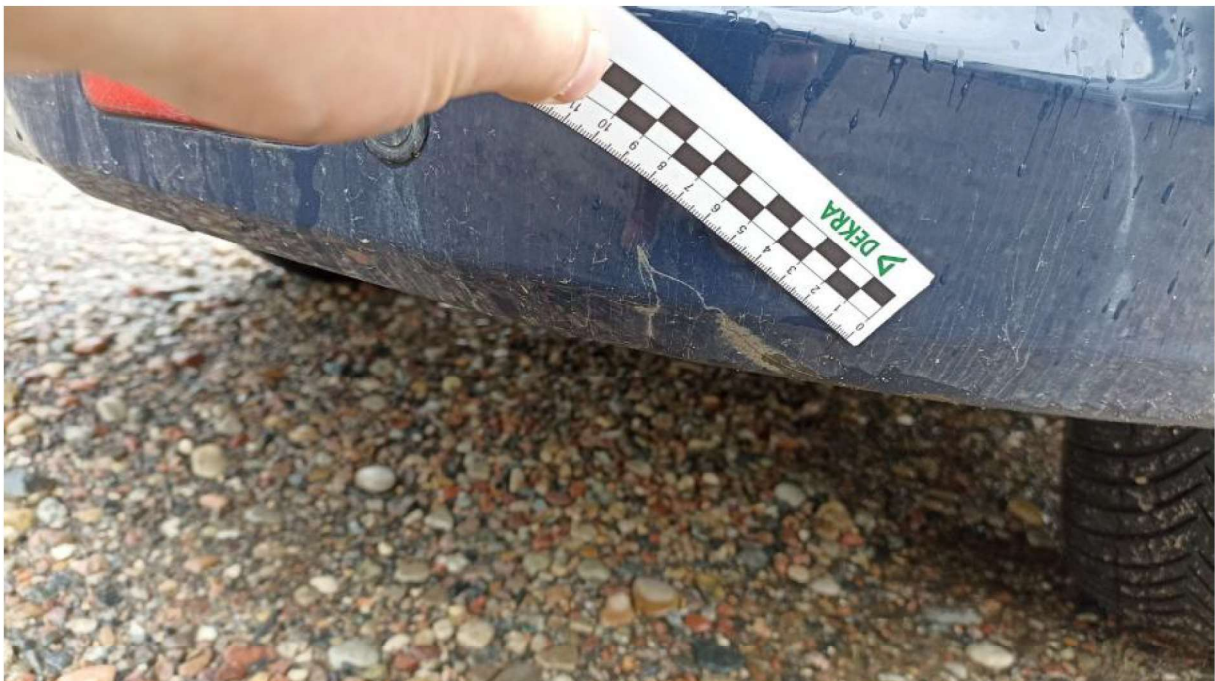
**Fot. 50**

Zderzak tylny - Rysa/odprysk 1

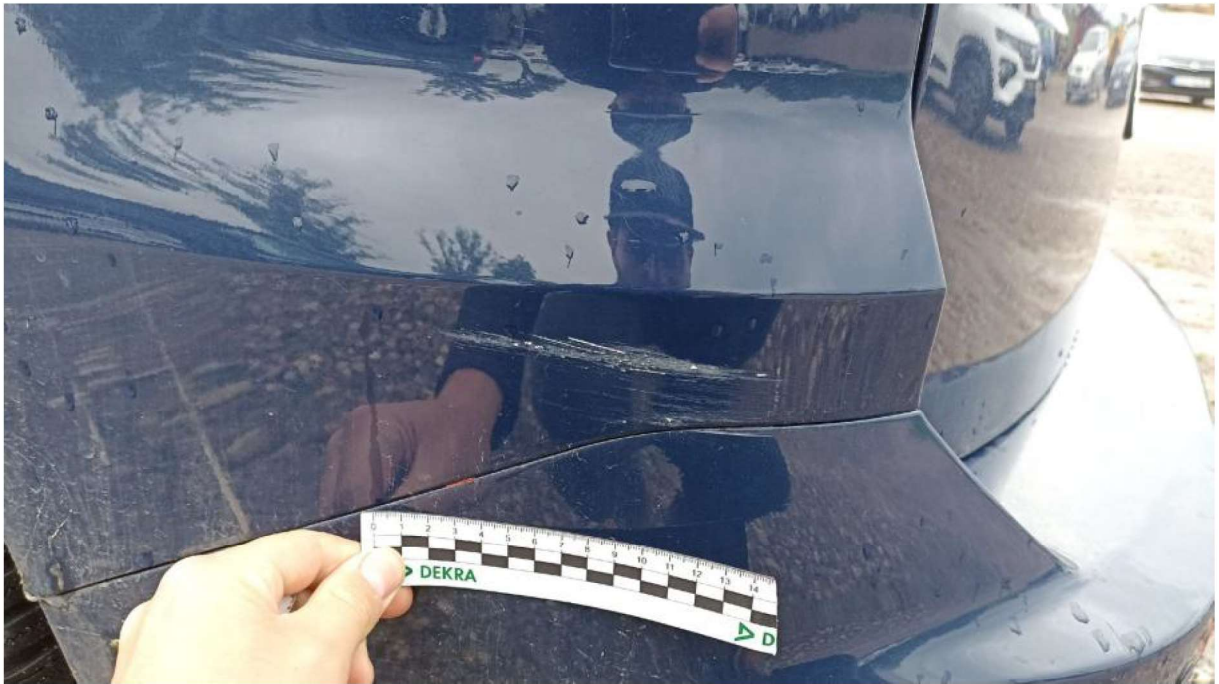
**Fot. 51**

Zderzak tylny cz L - Rysa/odprysk 1

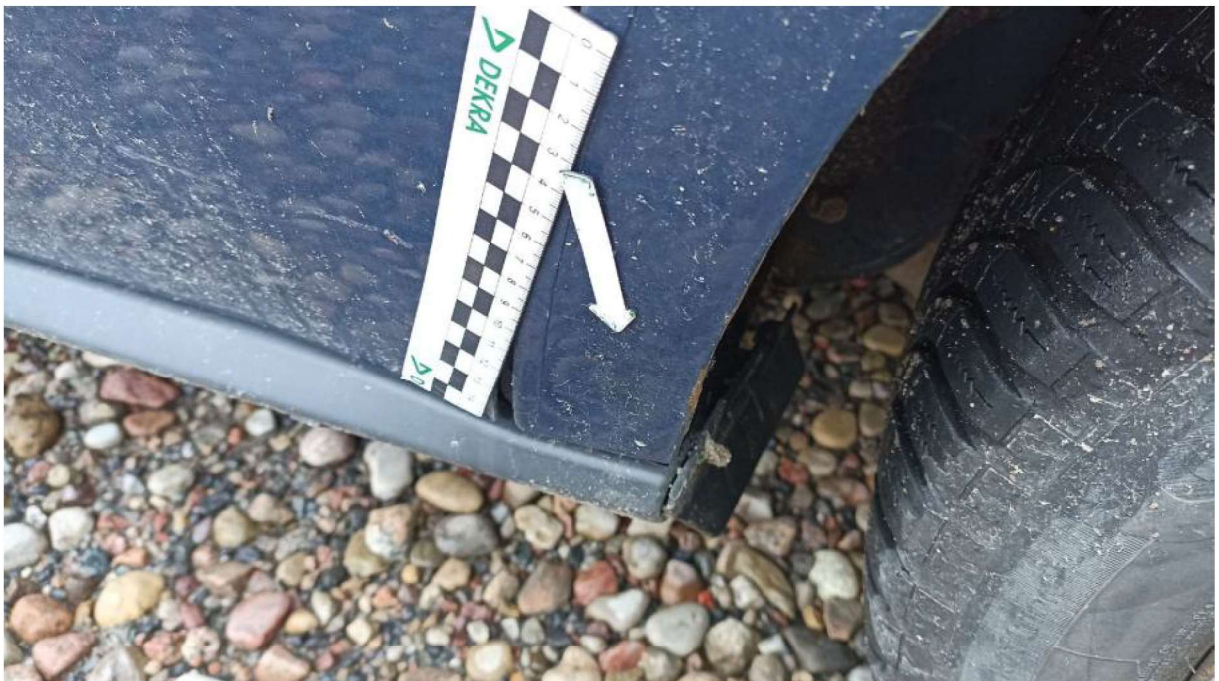
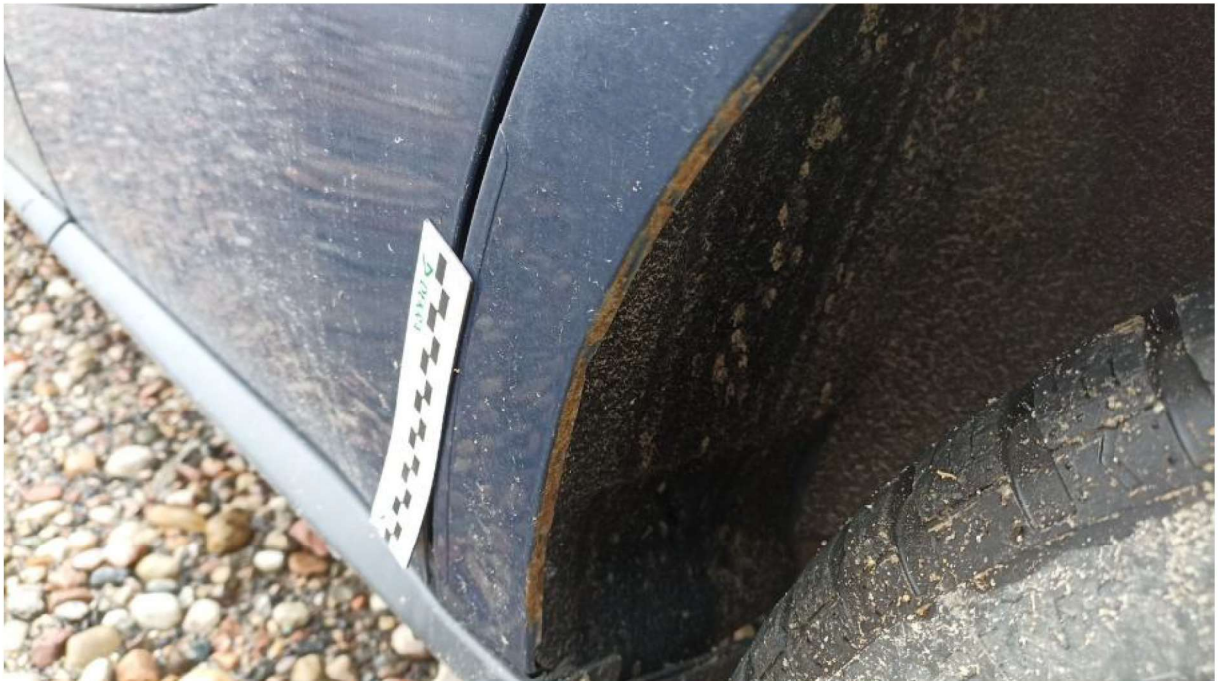
| Poz. | Nazwa części | Przedział grubości powłoki lakierowej [µm] |
|---|---|---|
| 1 | Błotnik tylny lewy/ściana boczna lewa | 150 - 500 |

| 14 | Błotnik tylny, część dolna L | wgniecenie, odpryski lakieru, ślady korozji | NA | 0.9 |

Błotnik tylny L / Ściana boczna L - Wgniecenie/odkształcenie 1

Błotnik tylny L / Ściana boczna L - Inne 1

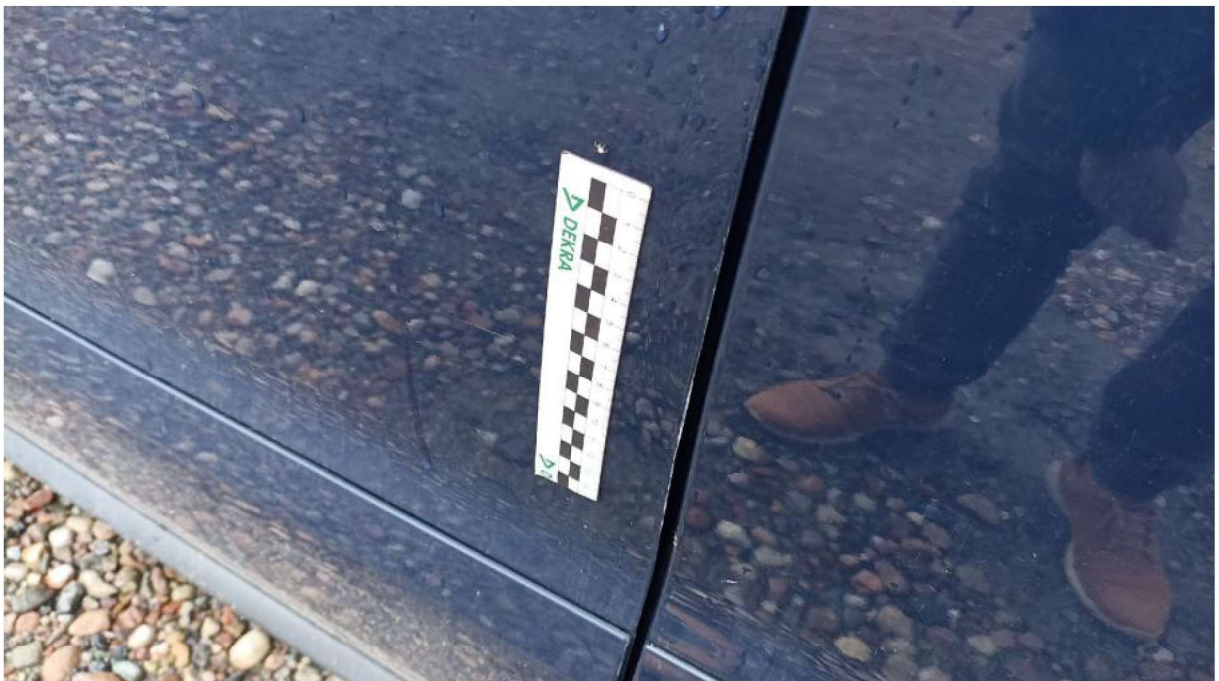
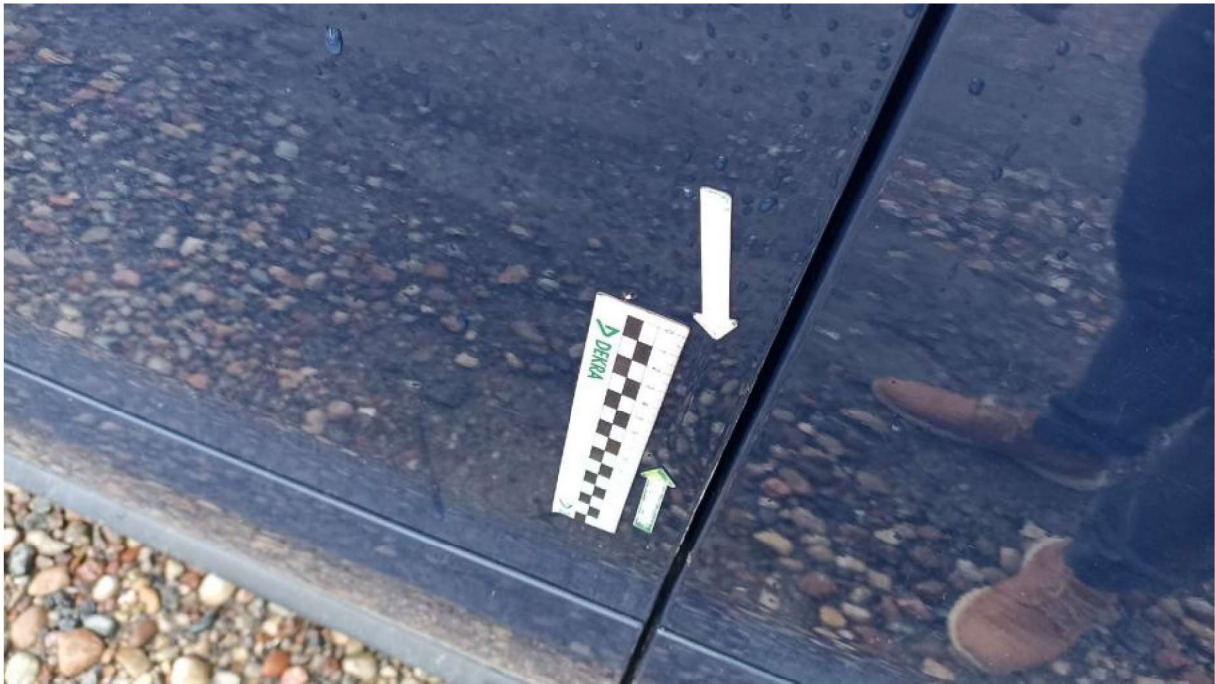
| 8 | Poszycie drzwi przednich L | wgniecenie, odpryski lakieru | NA | 1.2 |

Drzwi przed L - Rysa/odprysk 1

Drzwi przed L - Wgniecenie/odkształcenie 1
