## Raport z oględzin pojazdu

| Numer raportu | 05905/6/25-15201 | Data raportu | 11-06-2025 |

| Marka, model | FORD Tourneo Courier 14-18 |
| Numer rejestracyjny | WX97252 |

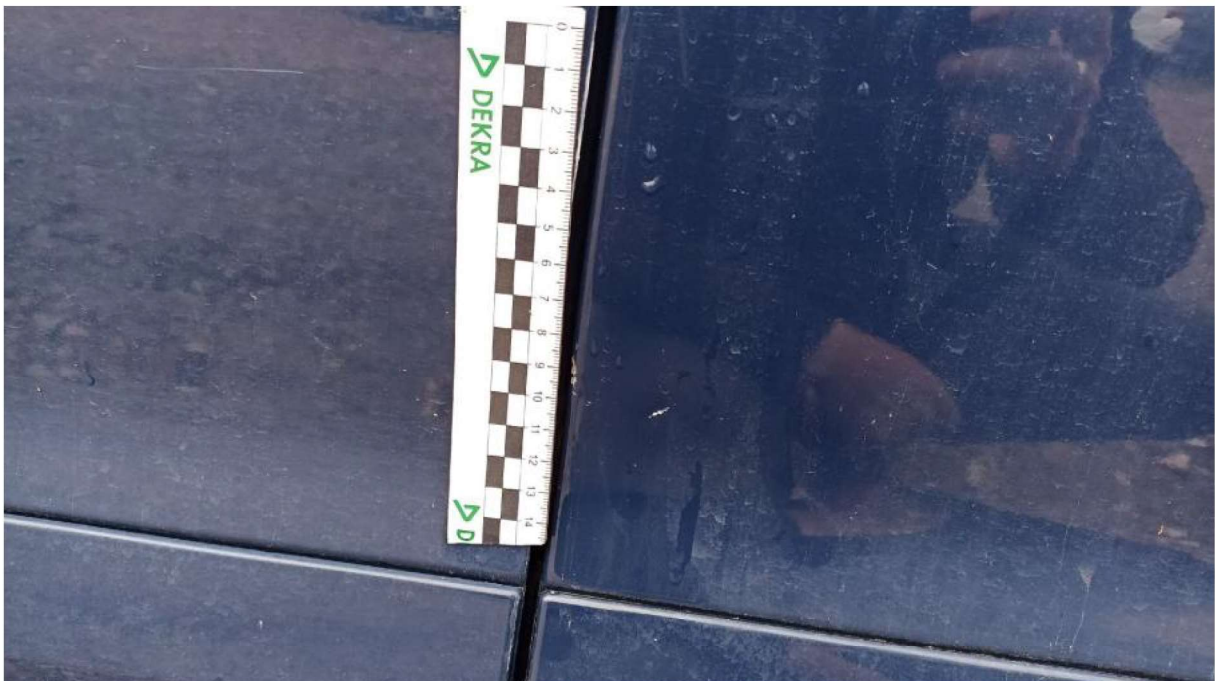
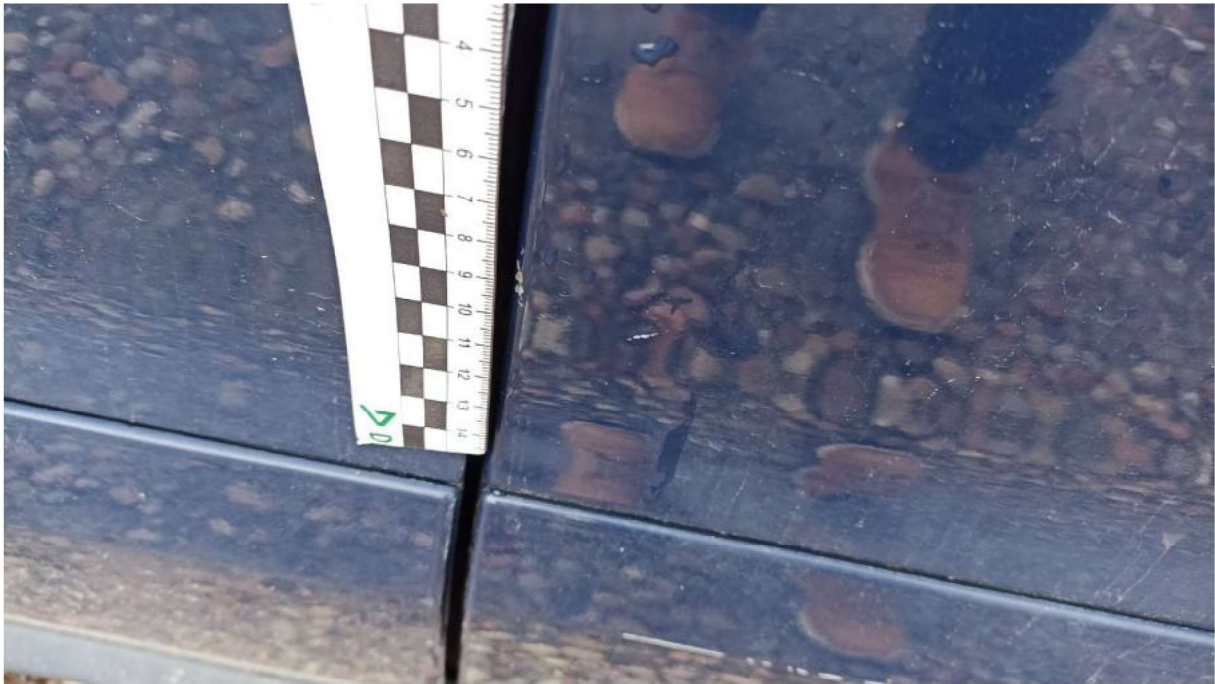
| 19 | Poszycie drzwi tylnych L | odpryski lakieru, wgniecenie | | |

Drzwi tylne L - Rysa/odprysk 1

Drzwi tylne L - Wgniecenie/odkształcenie 1

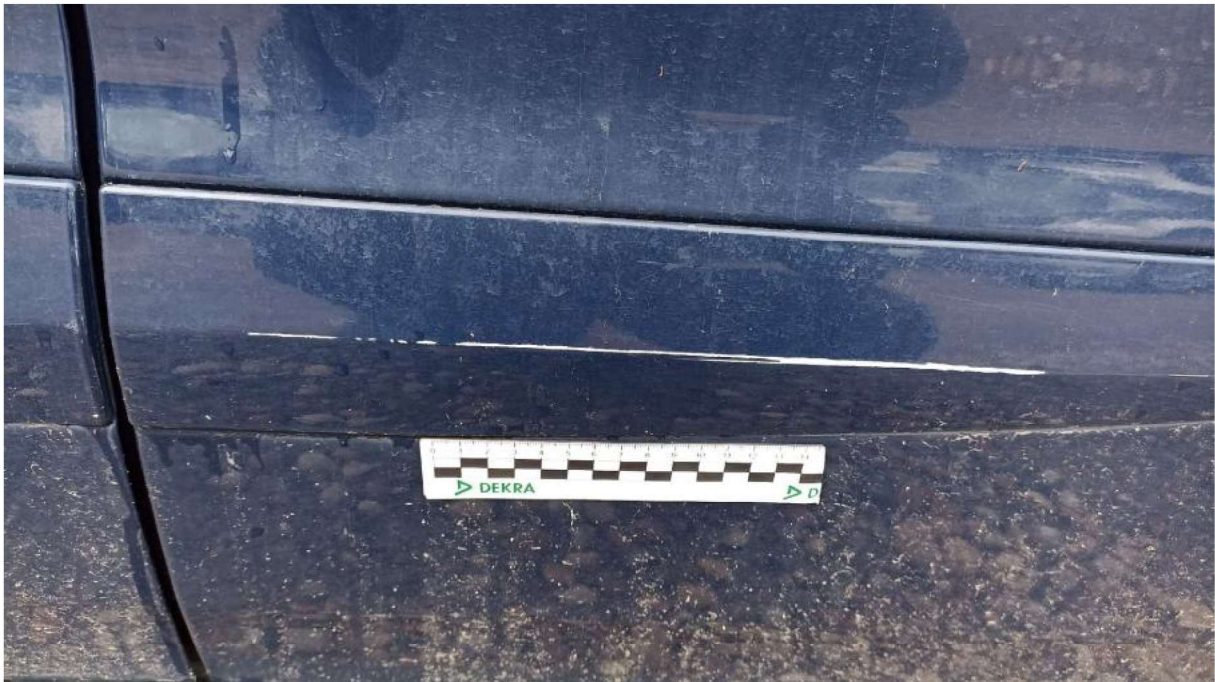
**Fot. 58**

| 12 | Listwa ochronna drzwi tylnych L | zarysowanie | NA | |

Listwa drzwi tylnych L - Rysa/odprysk 1

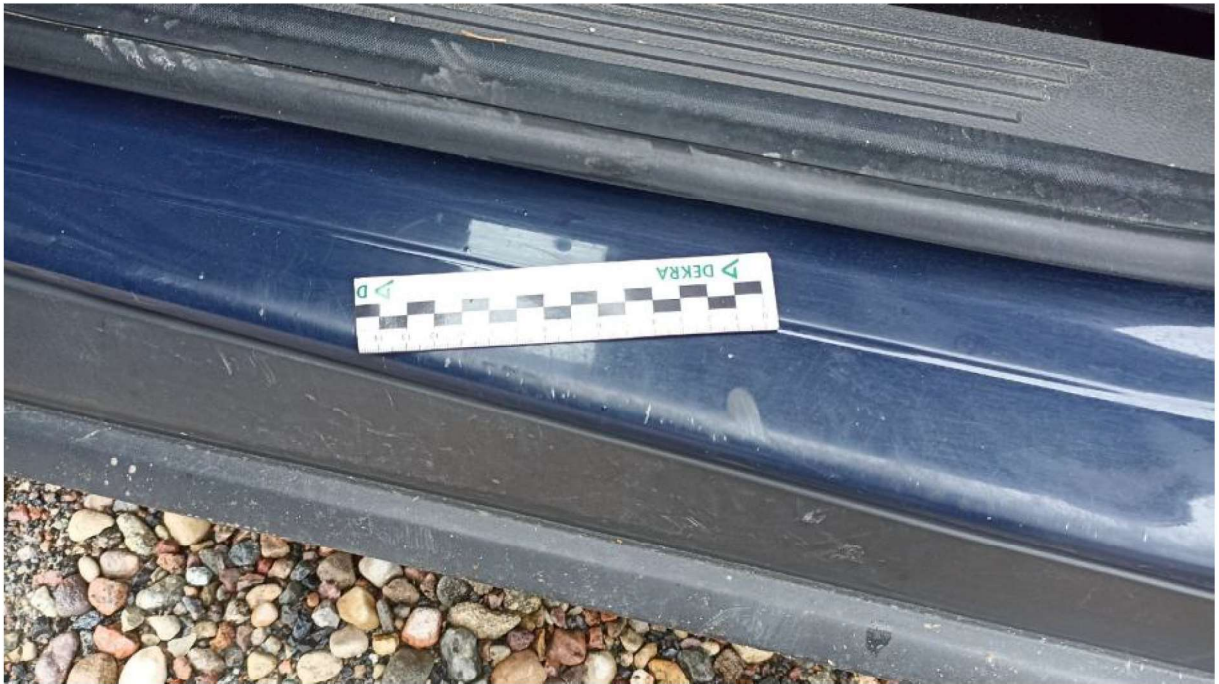
**Fot. 59**

| 22 | Próg L | zarysowanie | | |

Próg L - Rysa/odprysk 1

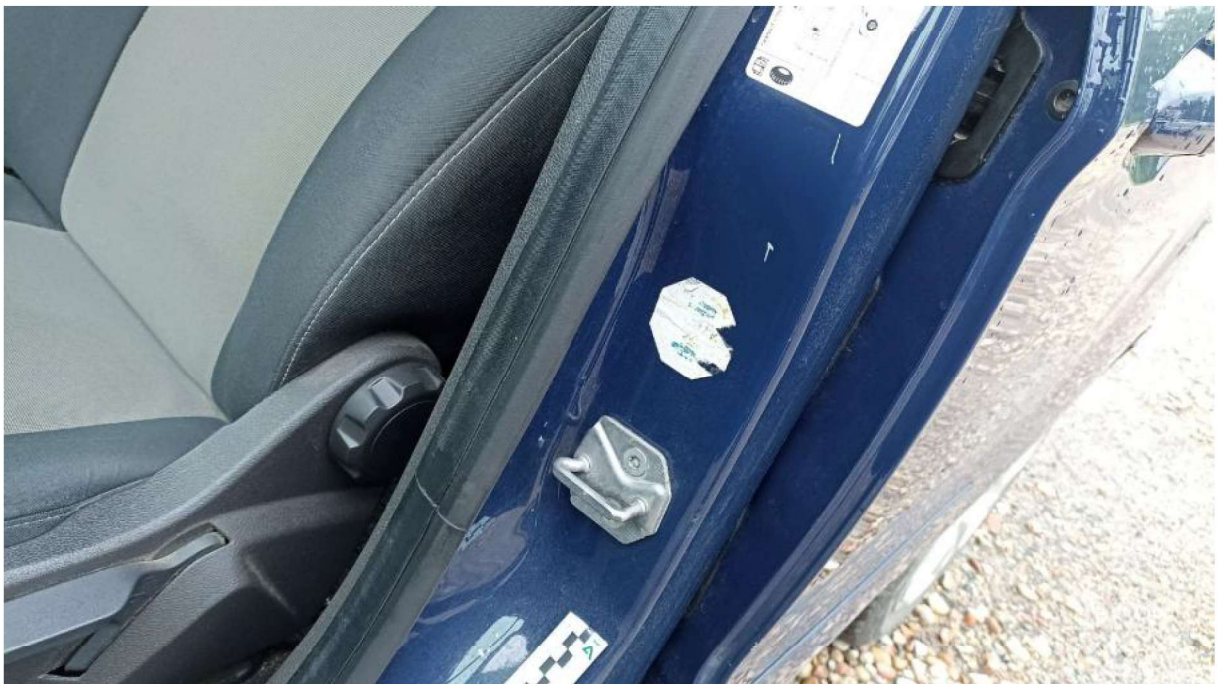
**Fot. 60**

Słupek środkowy L - Rysa/odprysk 1

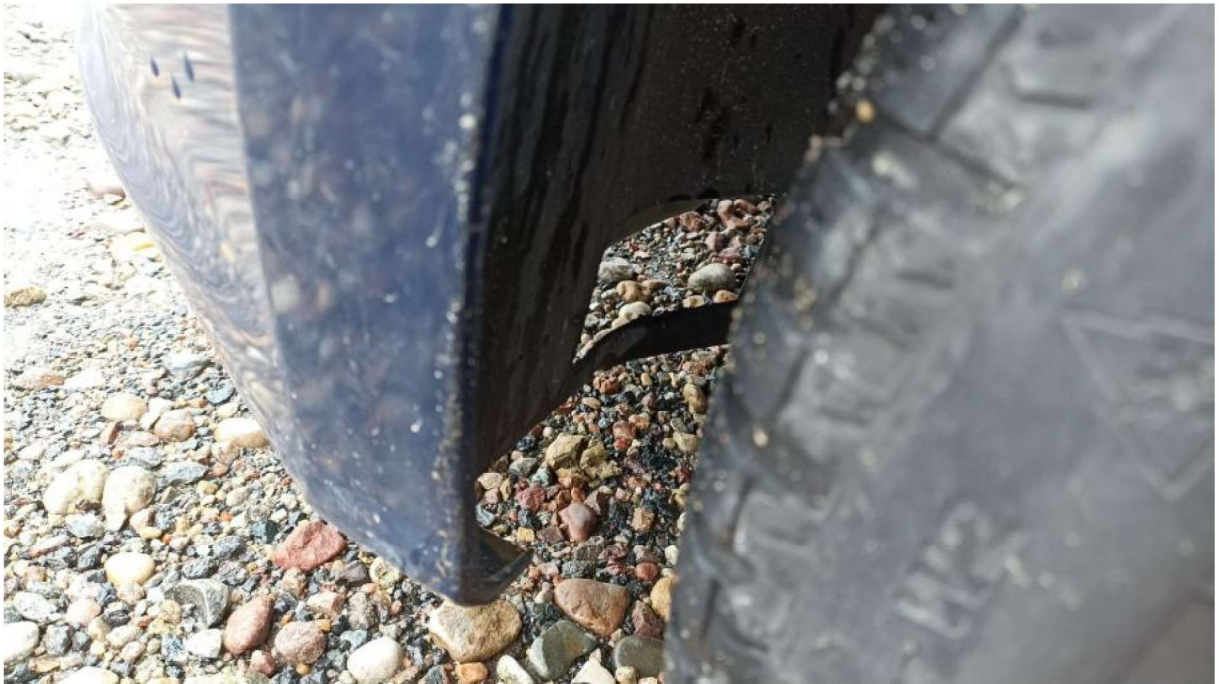
**Fot. 61**

| Poz. | Nazwa pozycji | Opis uszkodzeń | Kwalifik. | Naprawa [rbg] |
|---|---|---|---|---|
| 1 | Nadkole wewn. L | peknienie | WY | 0.2 |

Nadkole przednie L - Inne 1

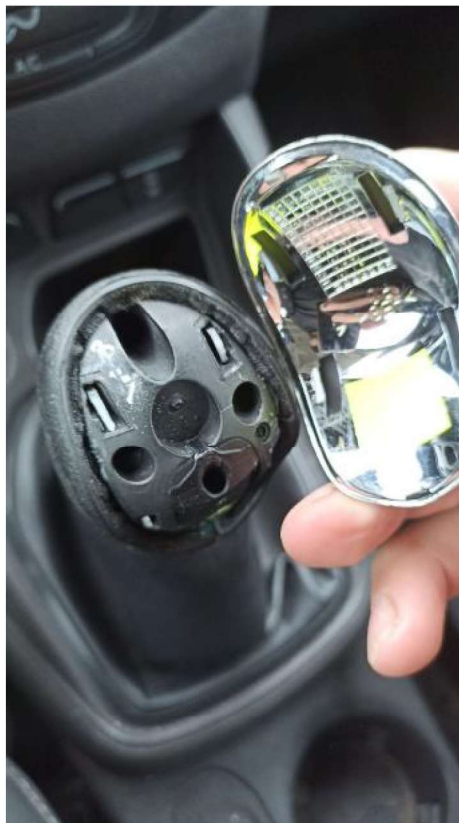
**Fot. 62**

| 4 | Ośłona gałki | pęknięcie | WY | 0.2 |

Gałka dźwigni zmiany biegów - Pęknięcie/rozerwanie 1

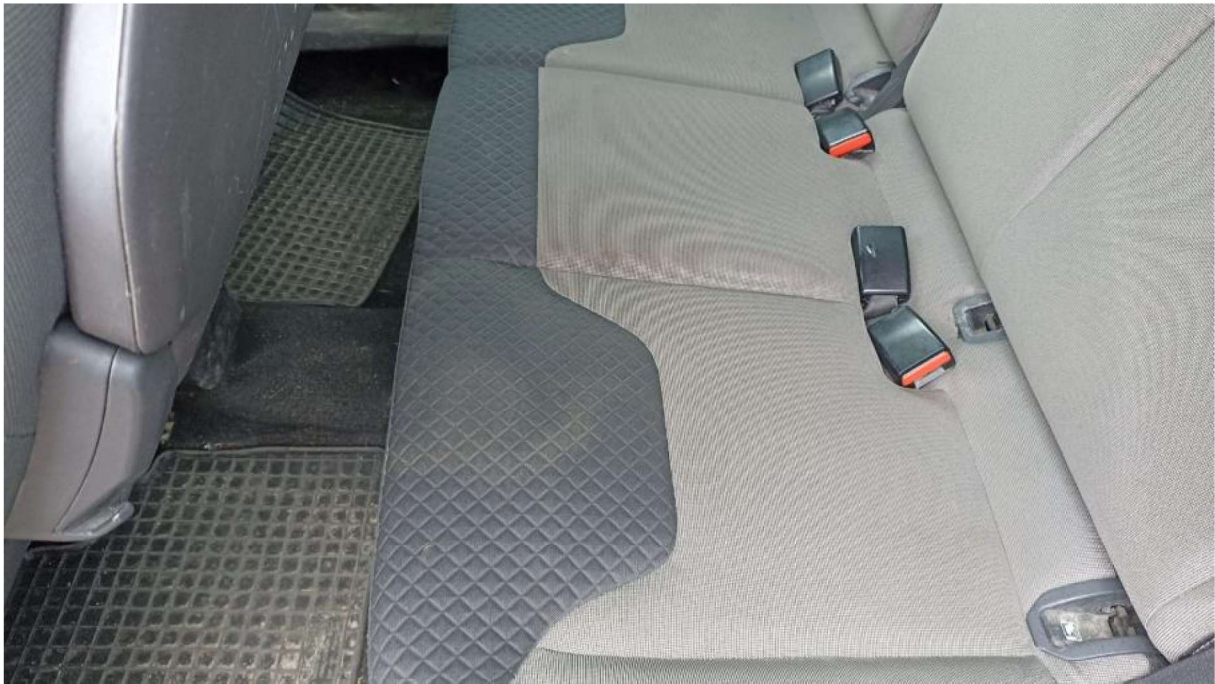
**Fot. 63**

| 17 | Tapicerka siedziska 2.rząd L | zabrudzenie | NA | |

Kanapa tyl. - Inne 1

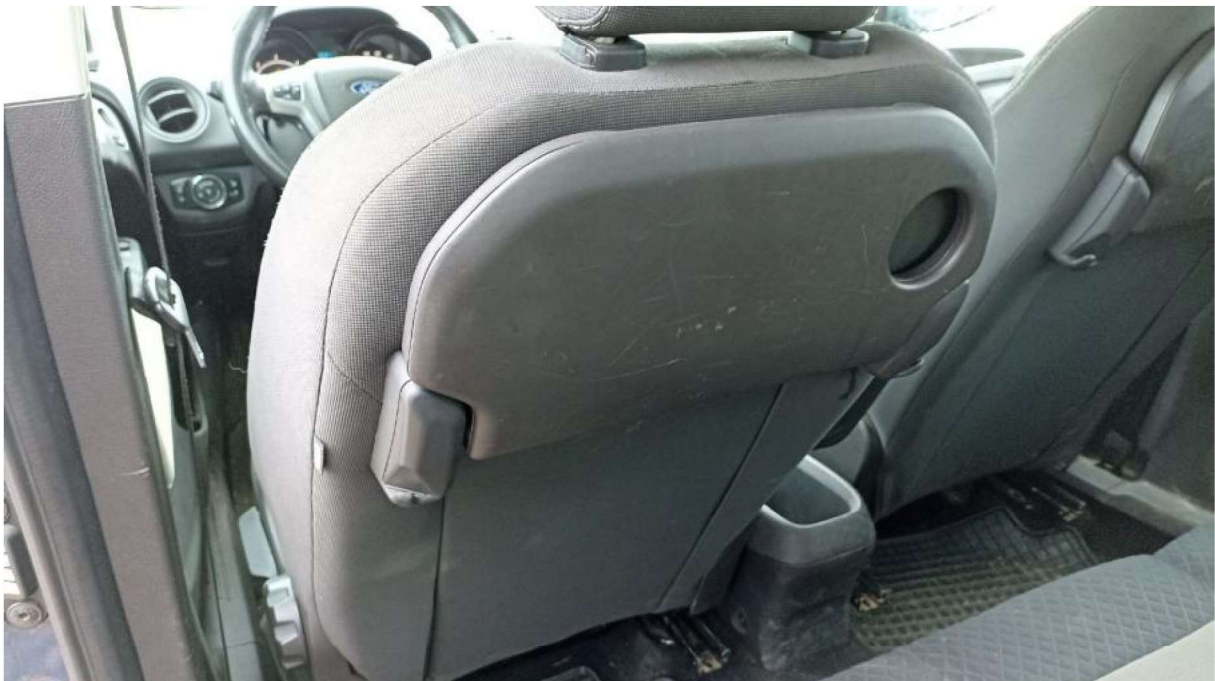
**Fot. 64**

| 23 | Wspornik stolika składanego siedzenia L | zarysowanie | | |

Oslony fotela prz. L - Rysa/odprysk 1

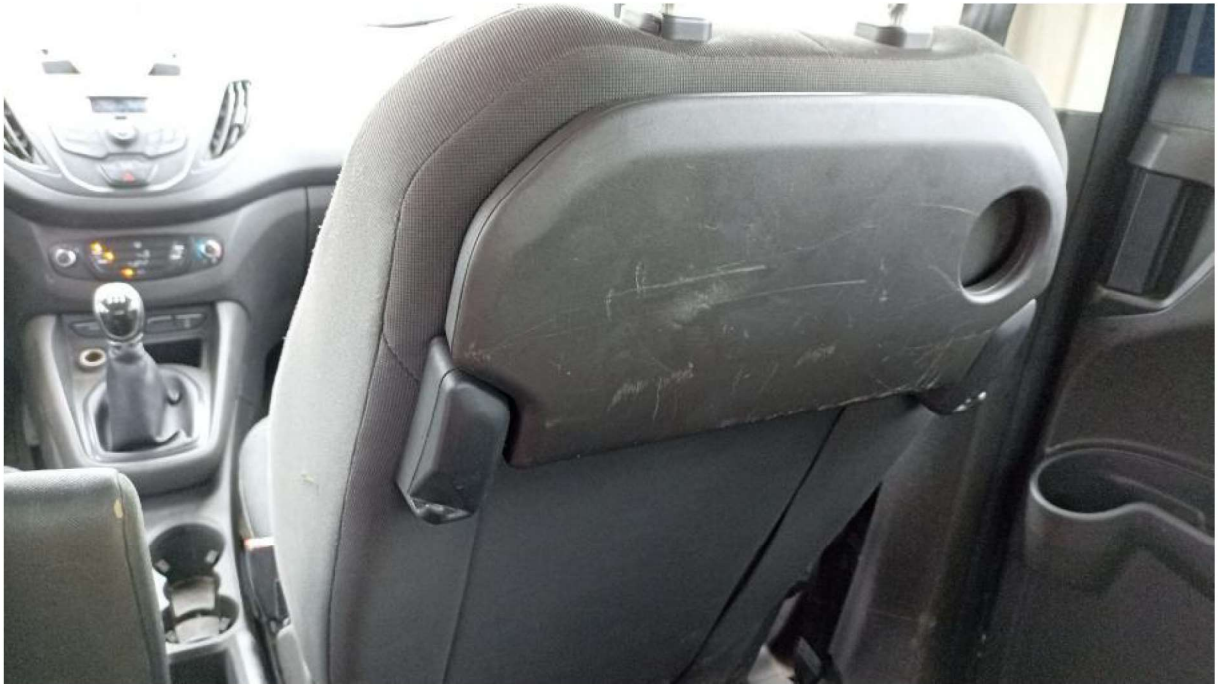
**Fot. 65**

| 24 | Wspornik stolika składanego siedzenia R | zarysowanie | | |

Ośłony fotela prz. P - Rysa/odprysk 1

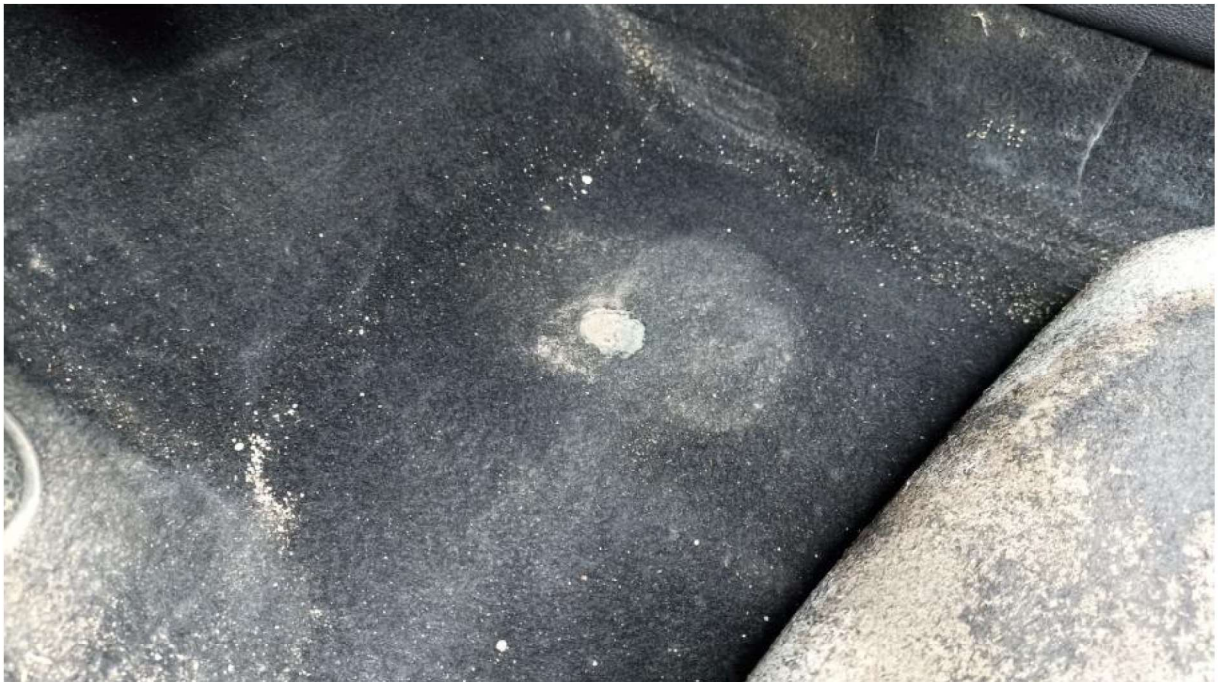
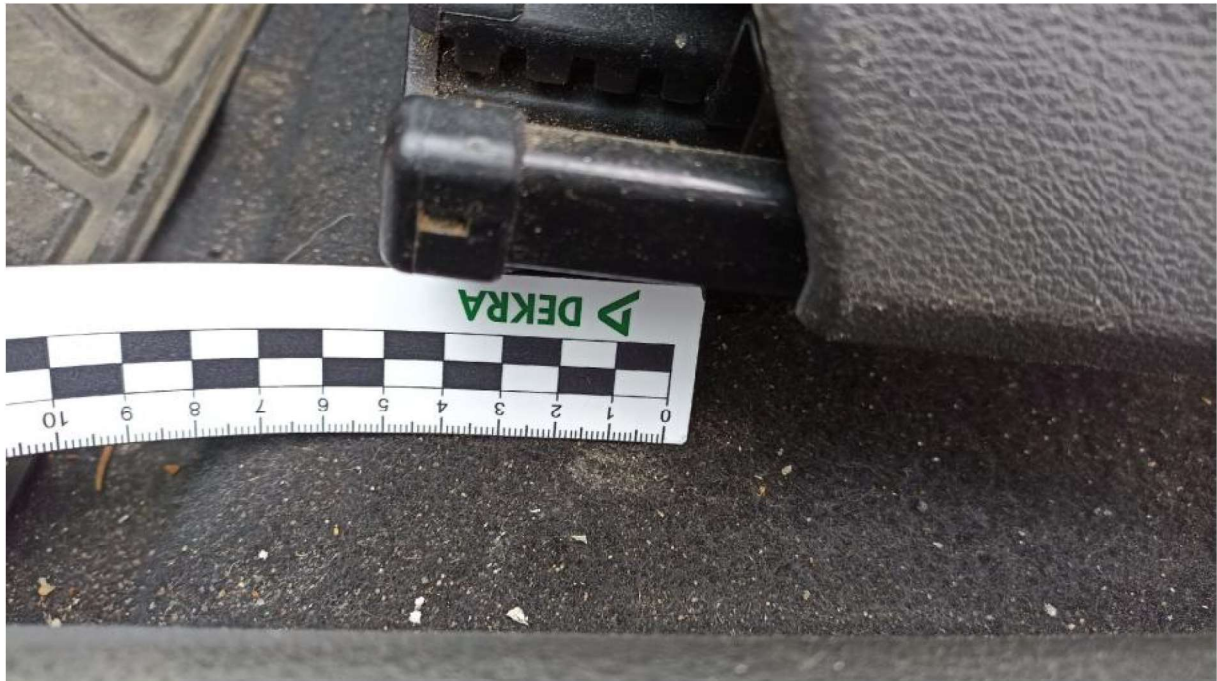
| 18 | Dywaniki podłogi komplet | zabrudzenie | NA | |

Wykładzina podłogi - Pęknięcie/rozerwanie 1

Wykładzina podłogi - Inne 1

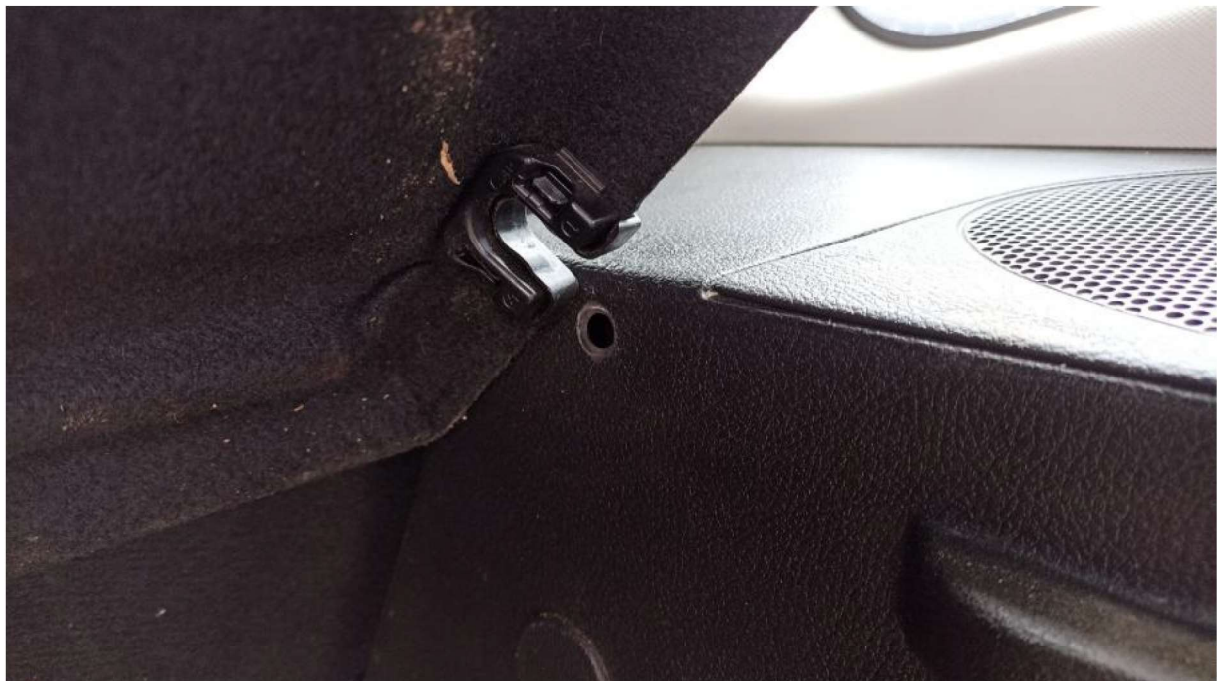
**Fot. 68**

Wykładzina przestrzeni bagażowej - Pęknięcie/rozerwanie 1
