## Raport z oględzin pojazdu

| Numer raportu | 05907/6/25-15201 | Data raportu | 11-06-2025 |

| Marka, model | FORD Tourneo Courier 14-18 |

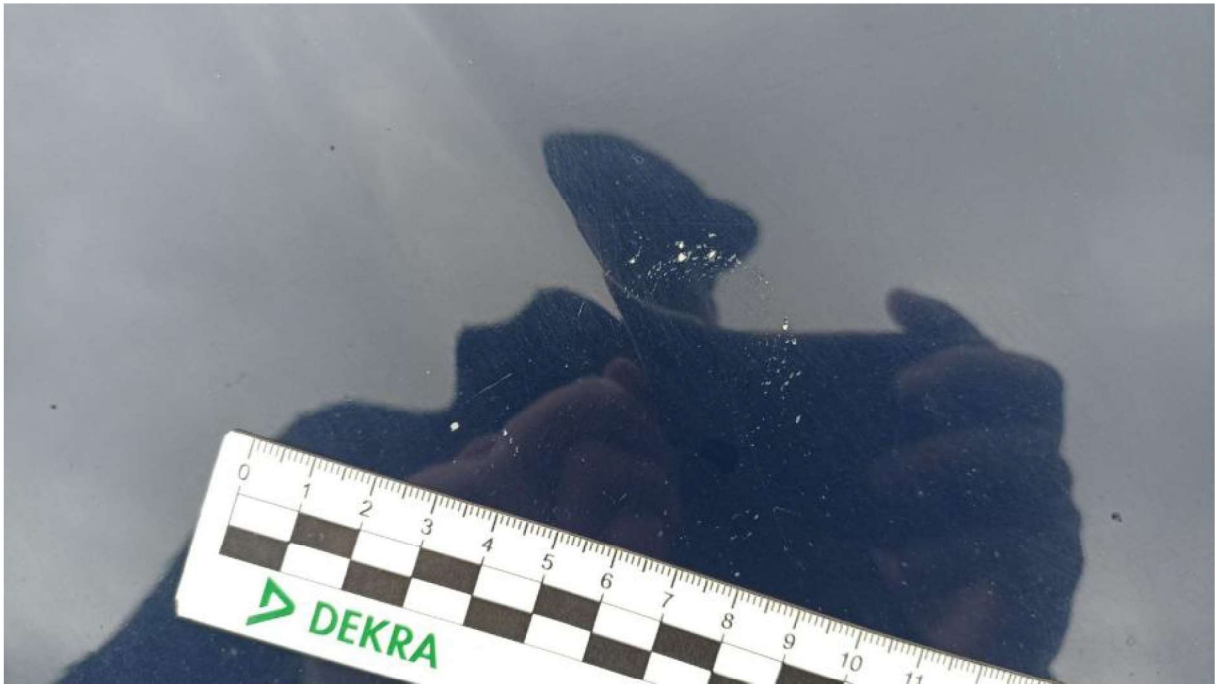
**Fot. 29**

| 22 | Pokrywa przednia | odpryski lakieru | | |

Pokrywa komory silnika - Rysa/odprysk 1

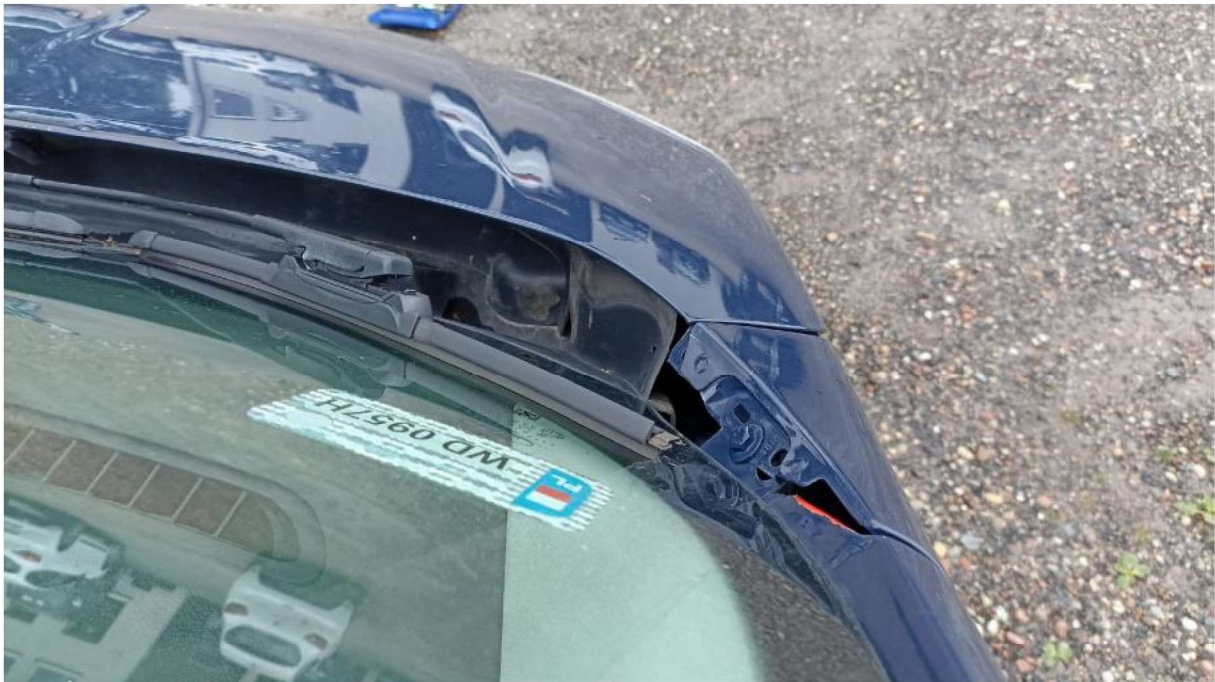
**Fot. 30**

| Poz. | Nazwa pozycji | Opis uszkodzeń | Kwalifik. | Naprawa [rbg] |
|---|---|---|---|---|
| 2 | Uszczelnienie pokrycia pasa podszybia R | brak | WY | 0.1 |

Uszczelka/listwa szyby czołowej - Inne 1

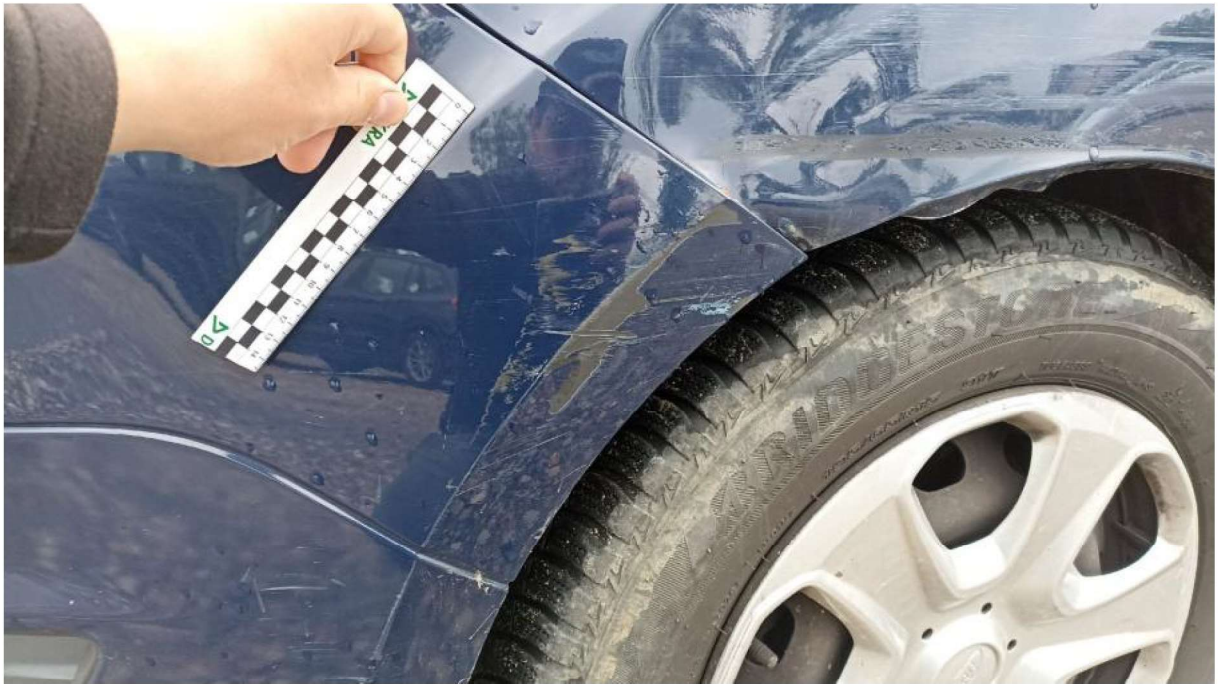
**Fot. 31**

Zderzak - Rysa/odprysk 1

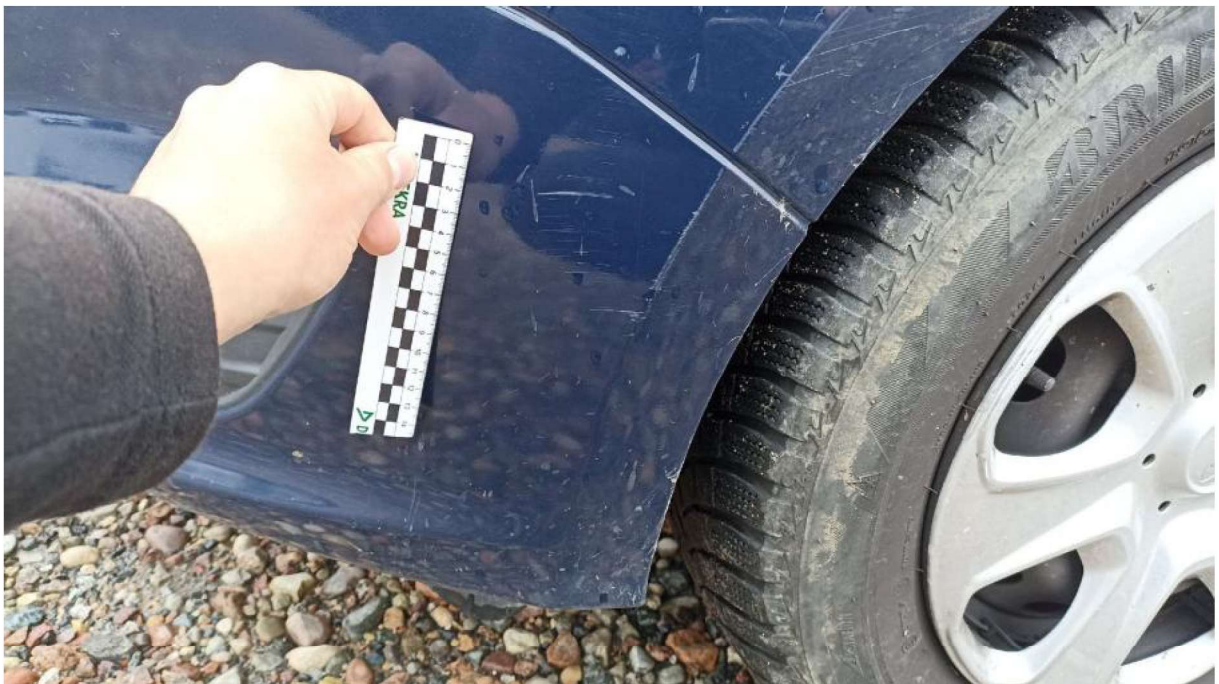
**Fot. 32**

Zderzak - Rysa/odprysk 2

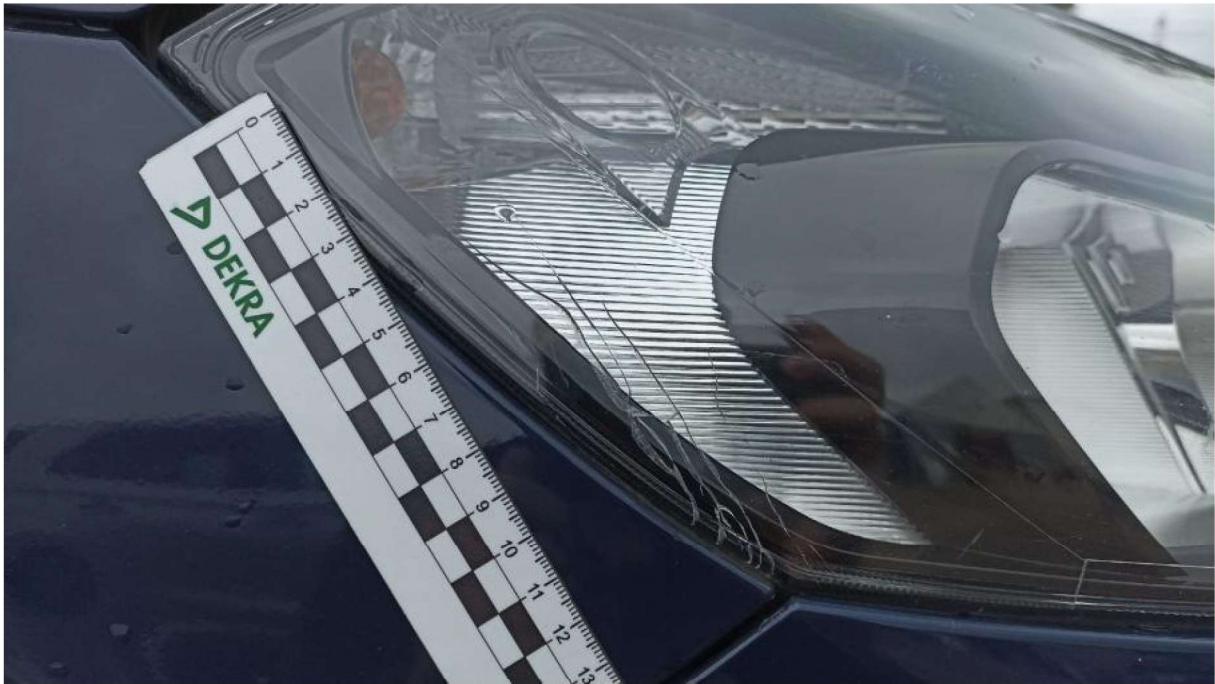
**Fot. 33**

| Poz. | Nazwa pozycji | Opis uszkodzeń | Kwalifik. | Naprawa [rbg] |
|---|---|---|---|---|
| 1 | Reflektor z kierunkowskazem kpl. R | pęknięcie | WY | 0.3 |

Reflektor P - Pęknięcie/rozerwanie 1

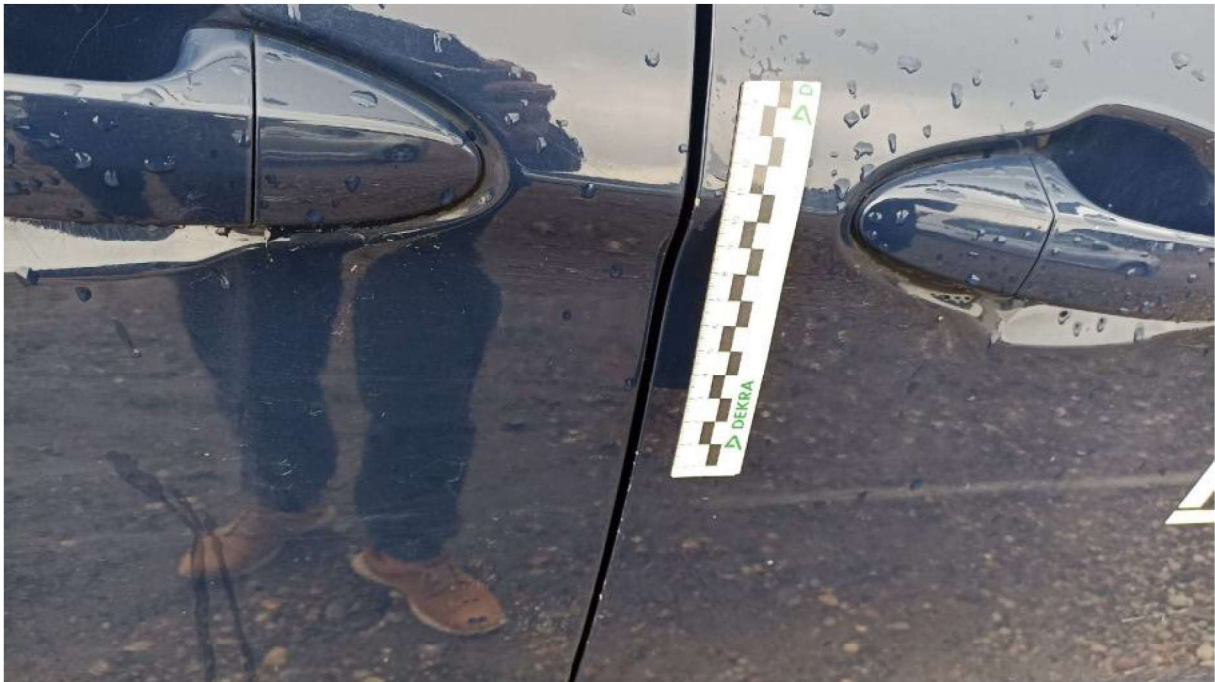
**Fot. 34**

Drzwi przednie P - Rysa/odprysk 1

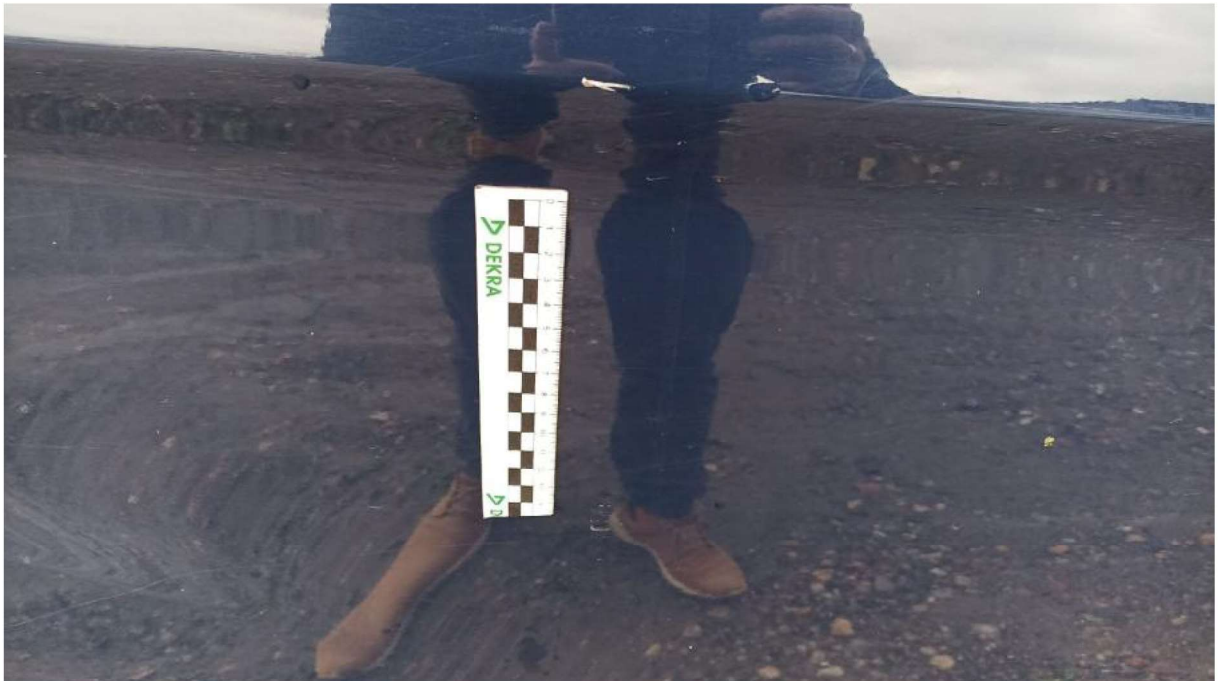
**Fot. 35**

| 25 | Poszycie drzwi tylnych R | odpryski lakieru | | |

Drzwi tylne P - Rysa/odprysk 1

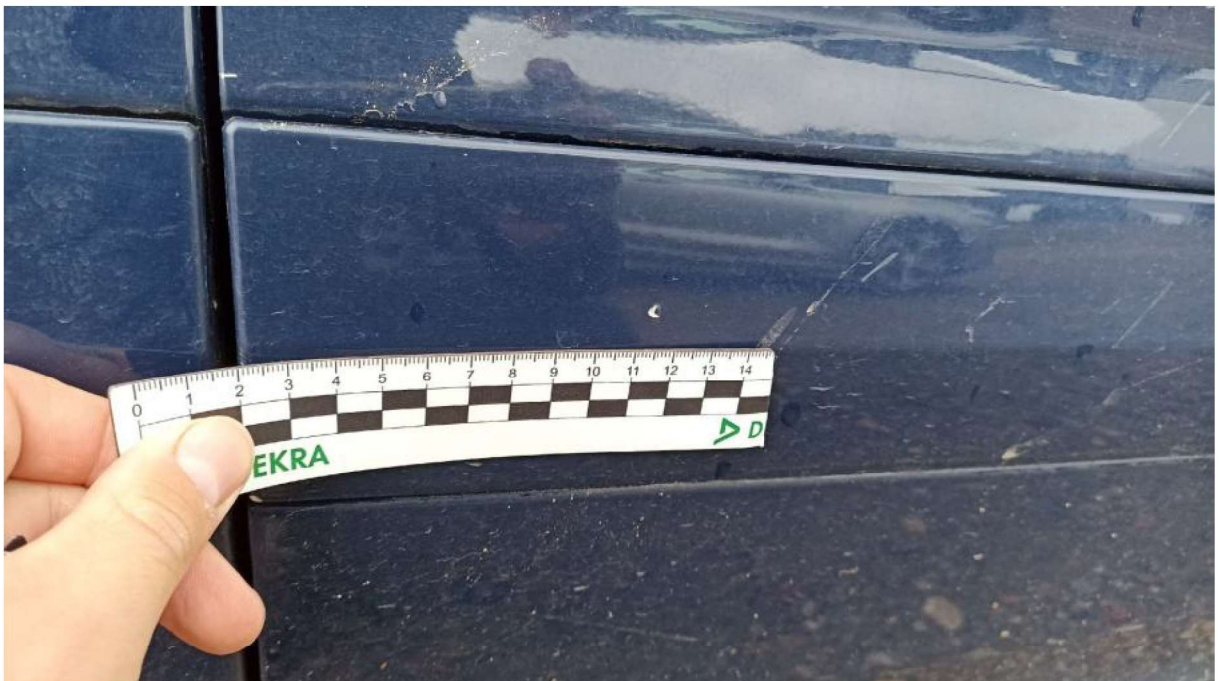
**Fot. 36**

| 23 | Listwa boczna ochronna drzwi przednich R | odpryski lakieru | | |

Listwa drzwi przednich P - Rysa/odprysk 1

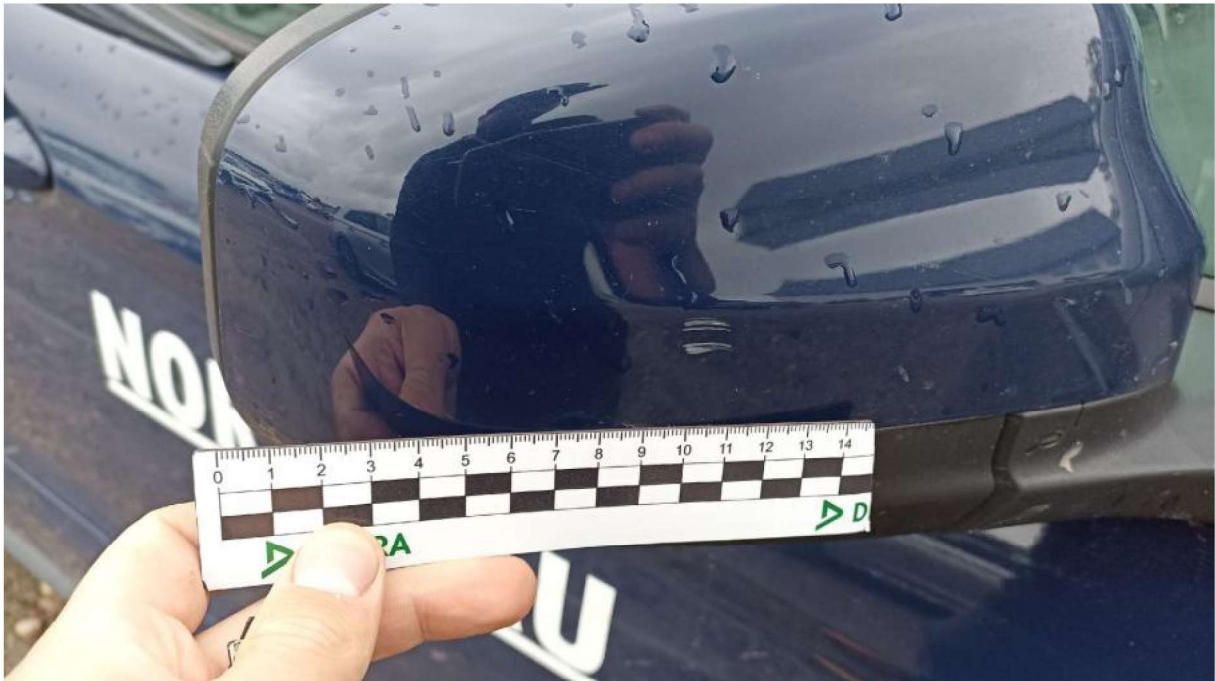
**Fot. 37**

| 24 | Ośłona lusterka zewnętrznego R | zarysowanie | | |

Obudowa lusterka zew P - Rysa/odprysk 1

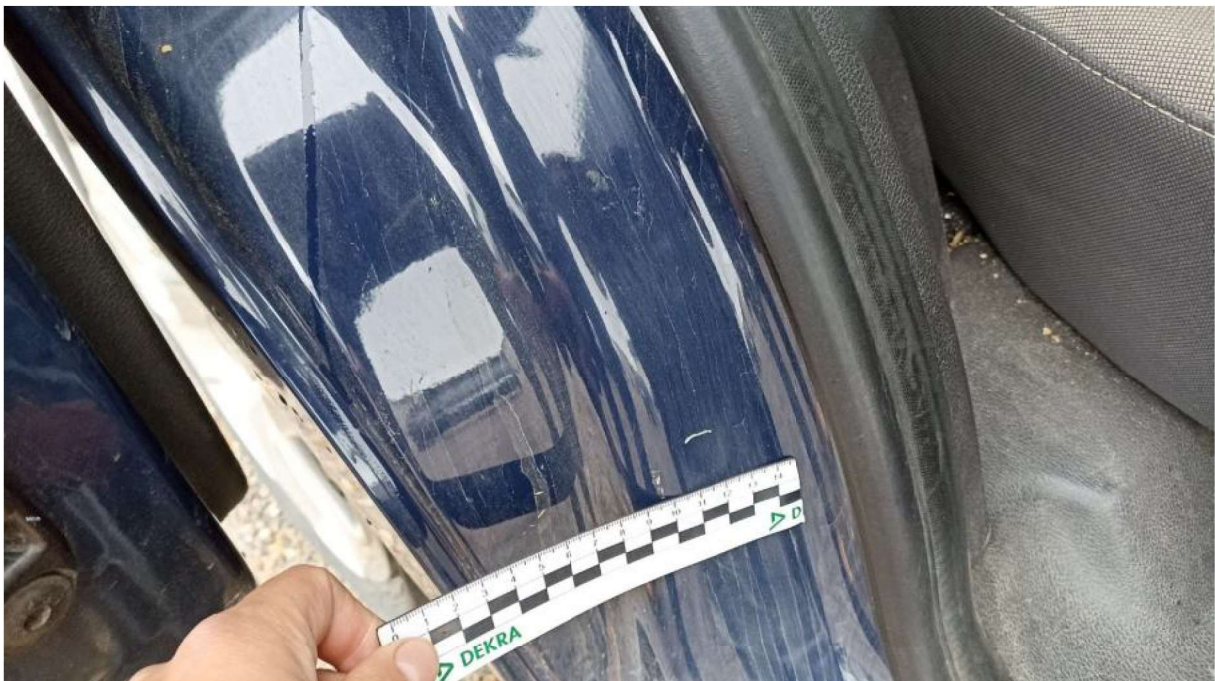
**Fot. 38**

Błotnik tylny P / Ściana boczna P - Rysa/odprysk 1

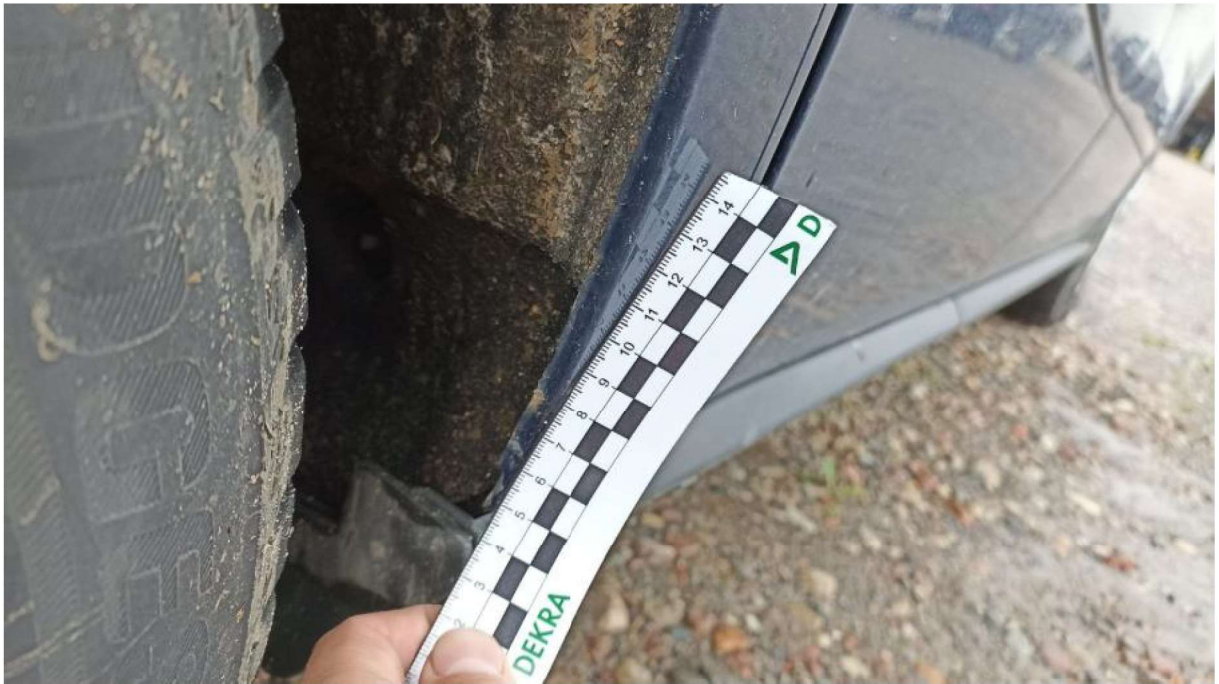
**Fot. 39**

Błotnik tylny P / Ściana boczna P - Inne 1

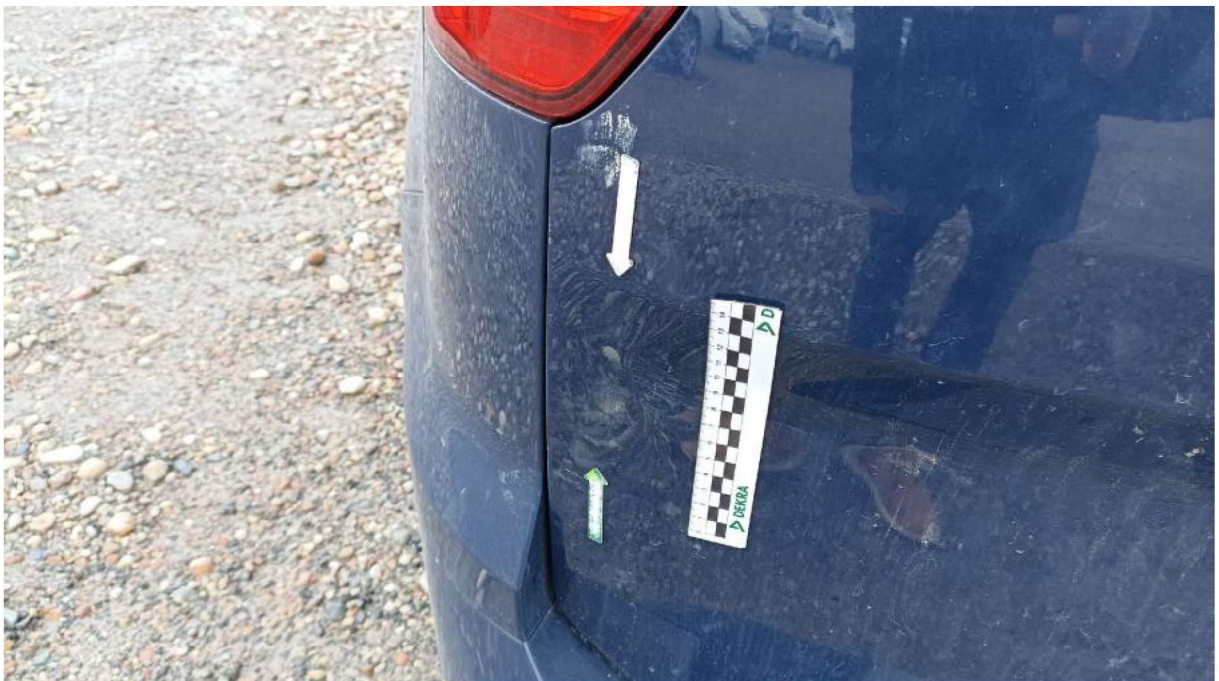
**Fot. 40**

| 18 | Pokrywa tylna | wgniecenie, ślady korozji | NA | 0.2 |

Pokrywy bagażnika - Wgniecenie/odkształcenie 1

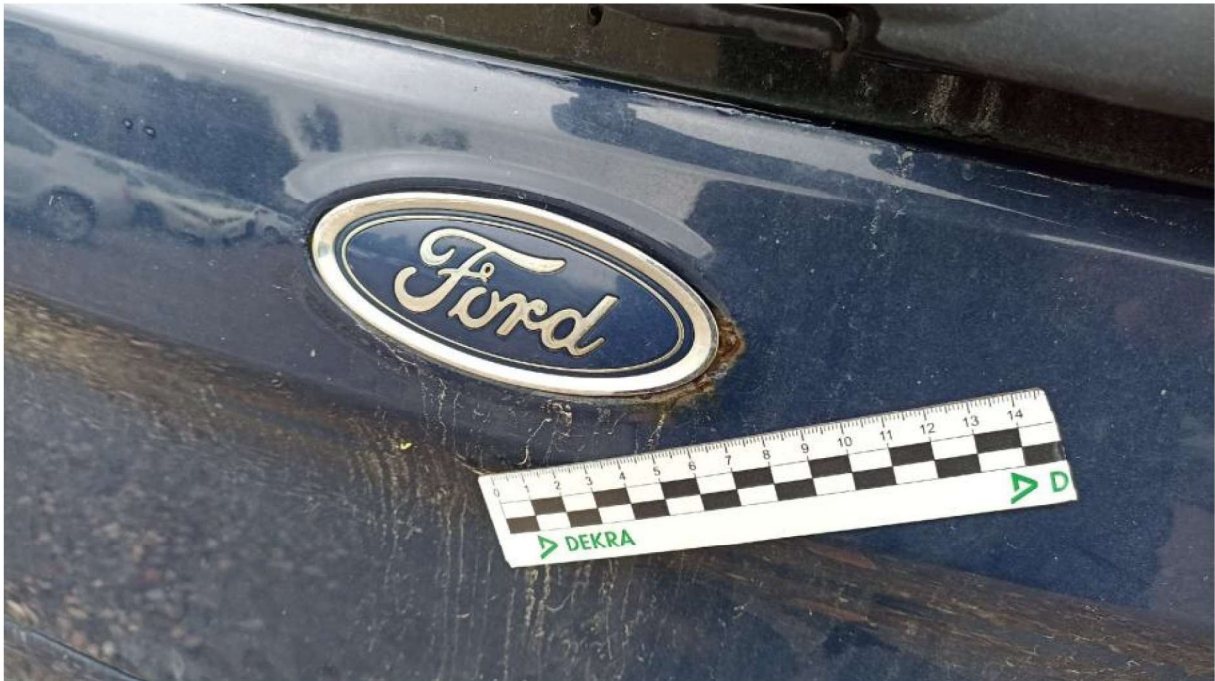
**Fot. 41**

Pokrywy bagażnika - Inne 1

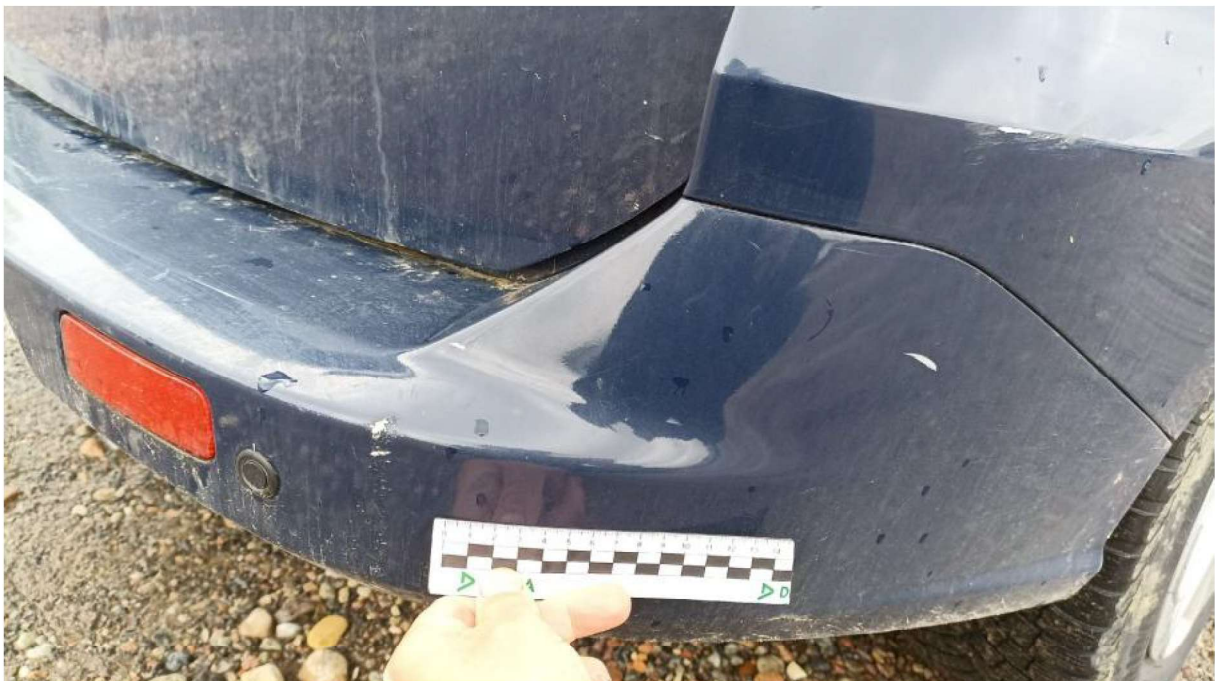
**Fot. 42**

Zderzak tylny - Rysa/odprysk 1

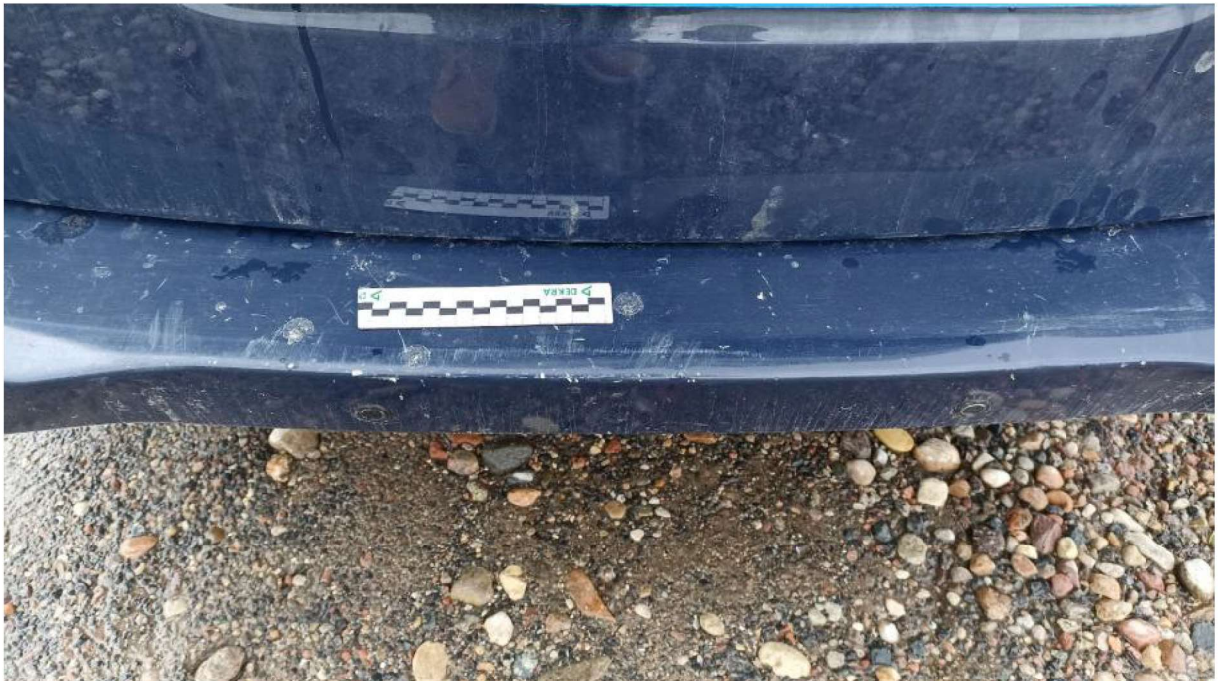
**Fot. 43**

Zderzak tylny - Rysa/odprysk 2

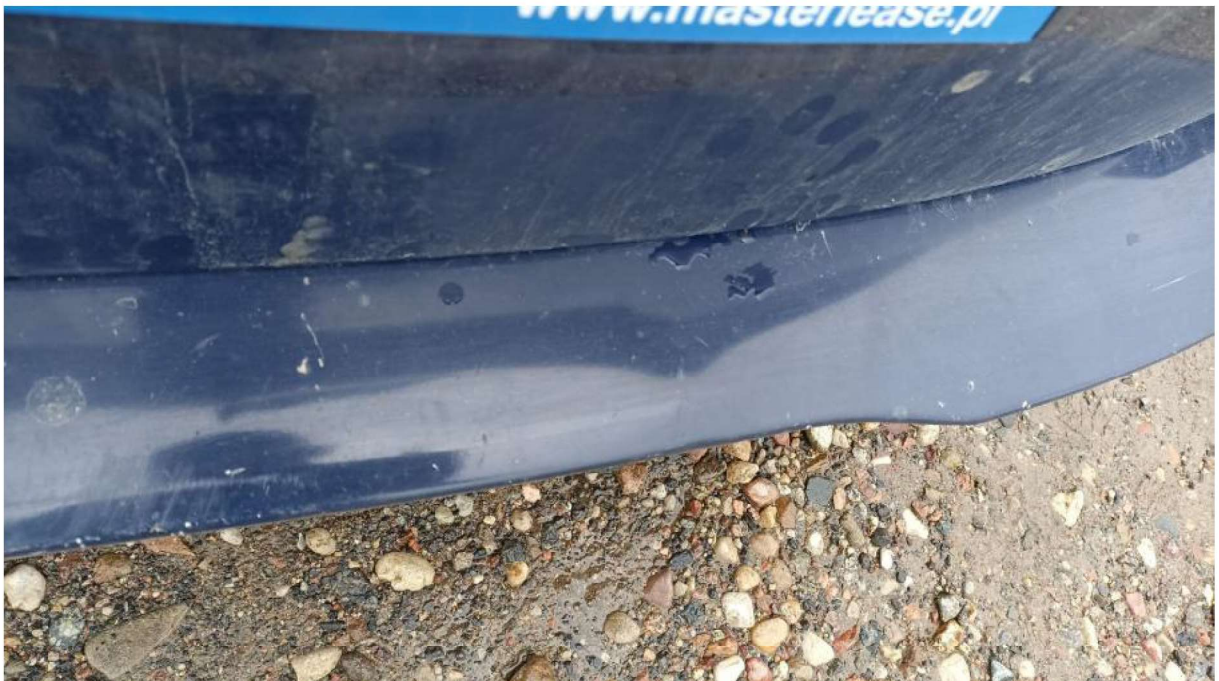
**Fot. 44**

| 13 | Nakładka zderzaka tylnego, dół | wgniecenie, zarysowanie | NA | 1 |

Zderzak tylny - Wgniecenie/odkształcenie 1

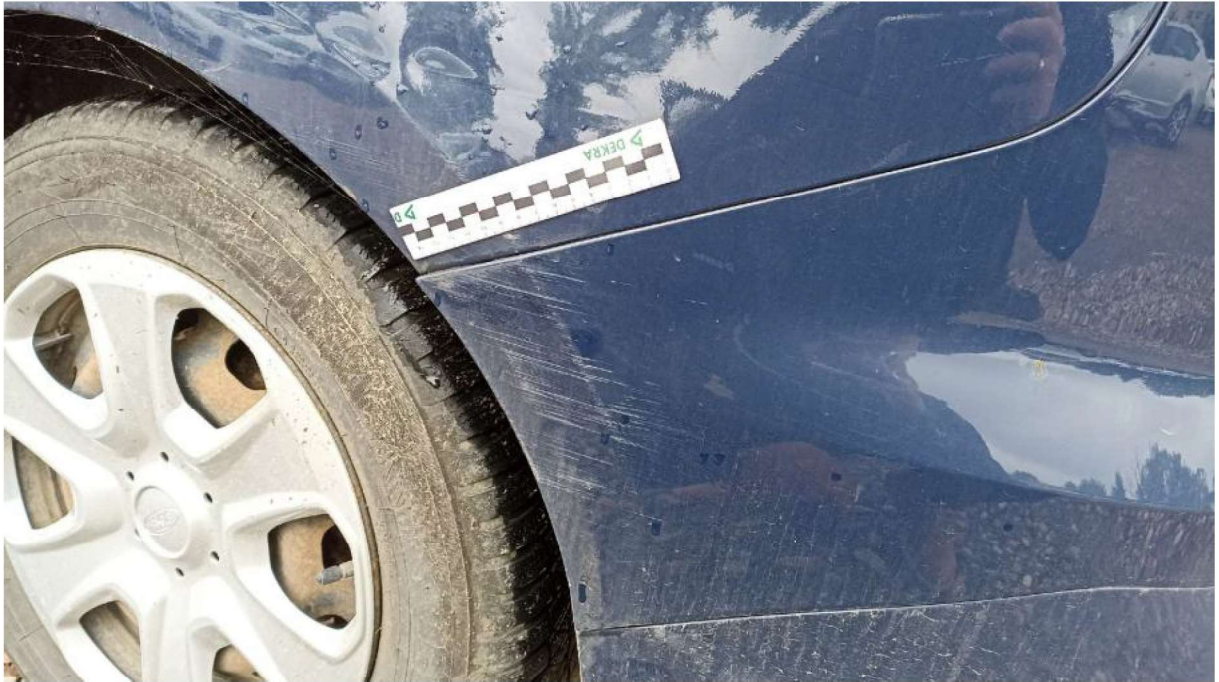
**Fot. 45**

| 14 | Zderzak, róg L | zarysowanie | NA | |

Zderzak tylny cz L - Rysa/odprysk 1

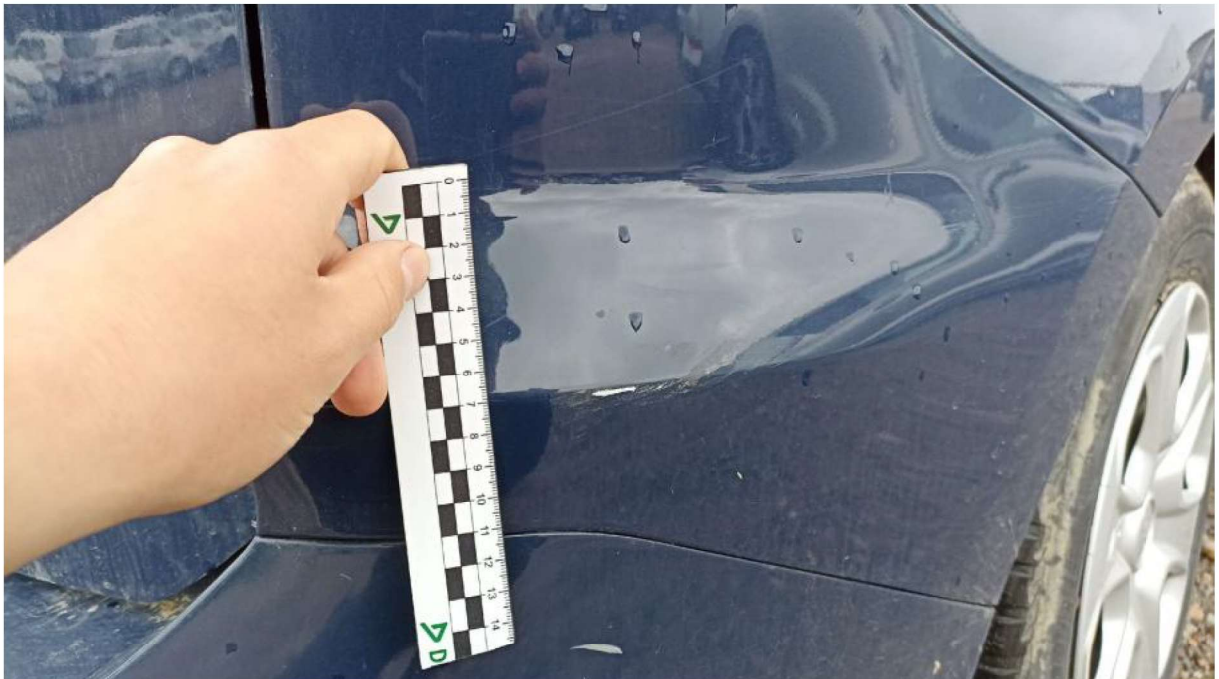
**Fot. 46**

| 15 | Zderzak, róg R | zarysowanie | NA | |

Zderzak tylny cz P - Rysa/odprysk 1

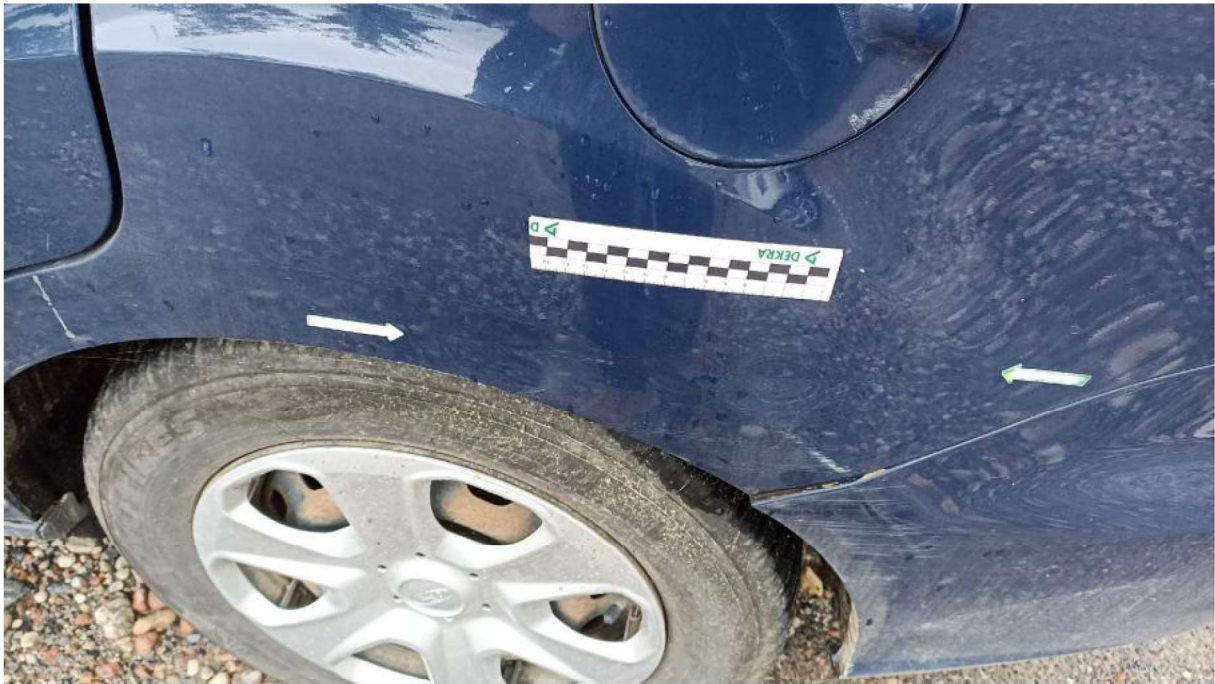
**Fot. 47**

| 16 | Światnik tylny, część dolna L | wgniecenie | NA | 2.5 |

Błotnik tylny L / Ściana boczna L - Wgniecenie/odkształcenie 1

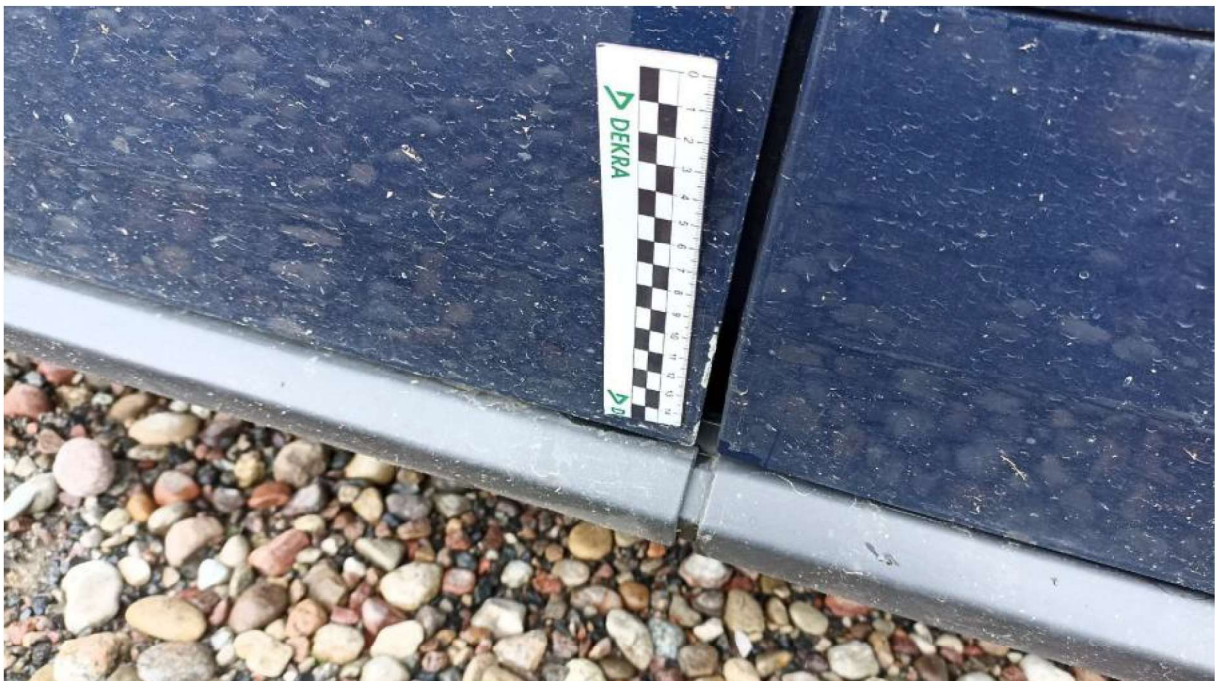
**Fot. 48**

| 12 | Poszycie drzwi przednich L | liczne, zarysowanie, wgniecenie | NA | 1.2 |

Drzwi przed L - Rysa/odprysk 1

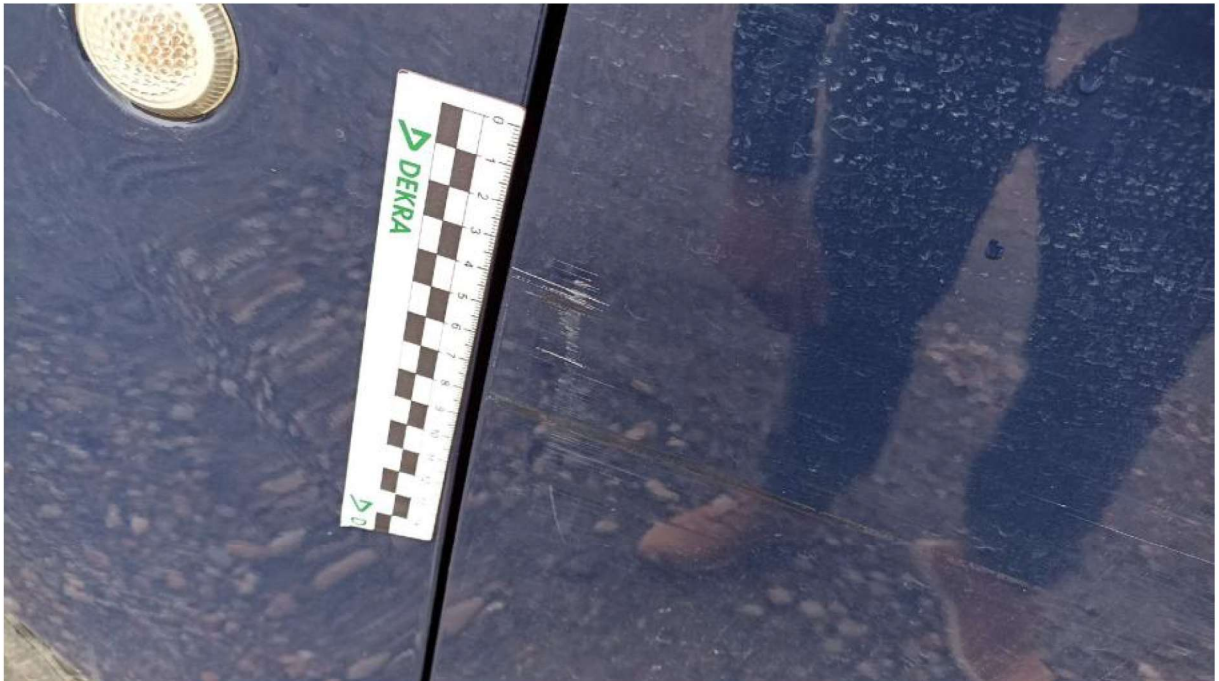
**Fot. 49**

Drzwi przed L - Rysa/odprysk 2

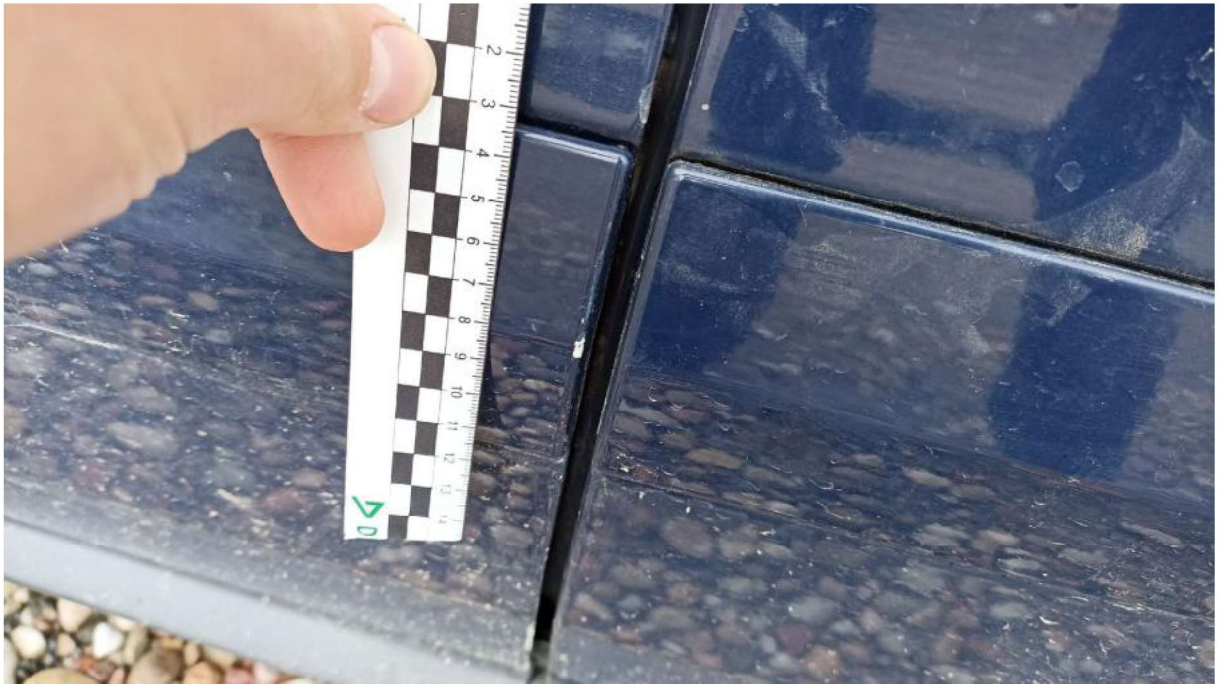
**Fot. 51**

| Poz. | Nazwa pozycji | Opis uszkodzeń | Kwalifik. | Naprawa [rbg] |
|---|---|---|---|---|
| 3 | Listwa ozdobna drzwi przednich L | pęknięcie | WY | 0.3 |

Listwa drzwi przednich L - Rysa/odprysk 1

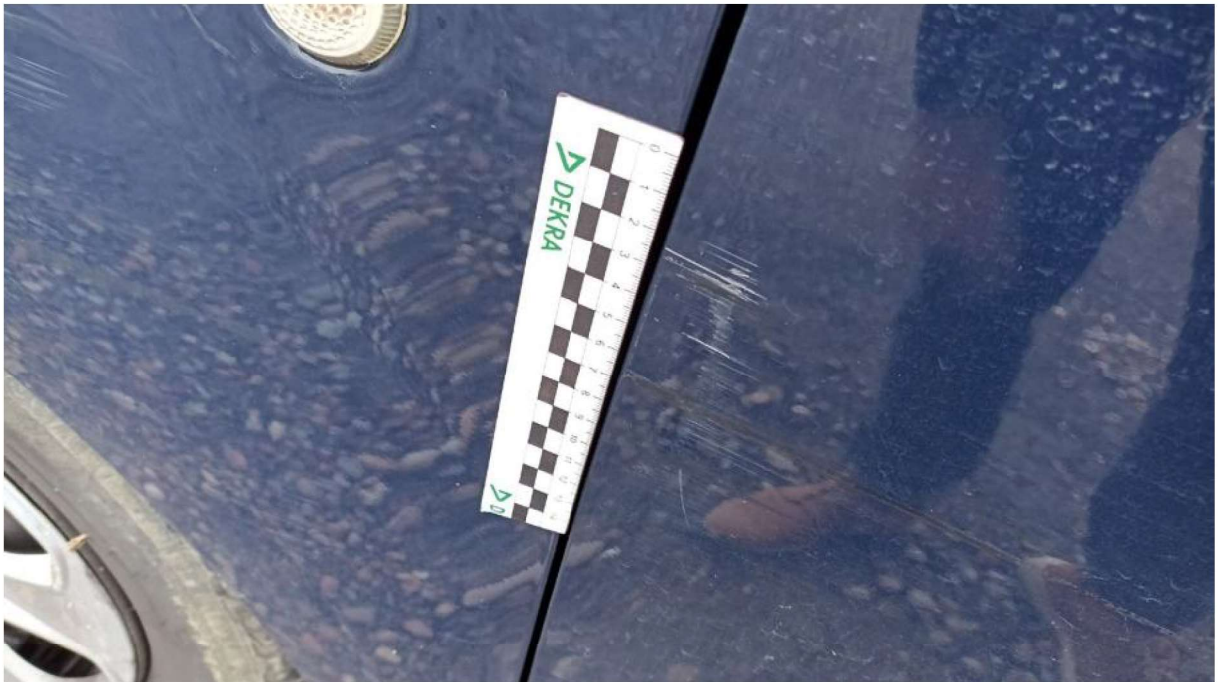
**Fot. 52**

Listwa drzwi przednich L - Rysa/odprysk 2

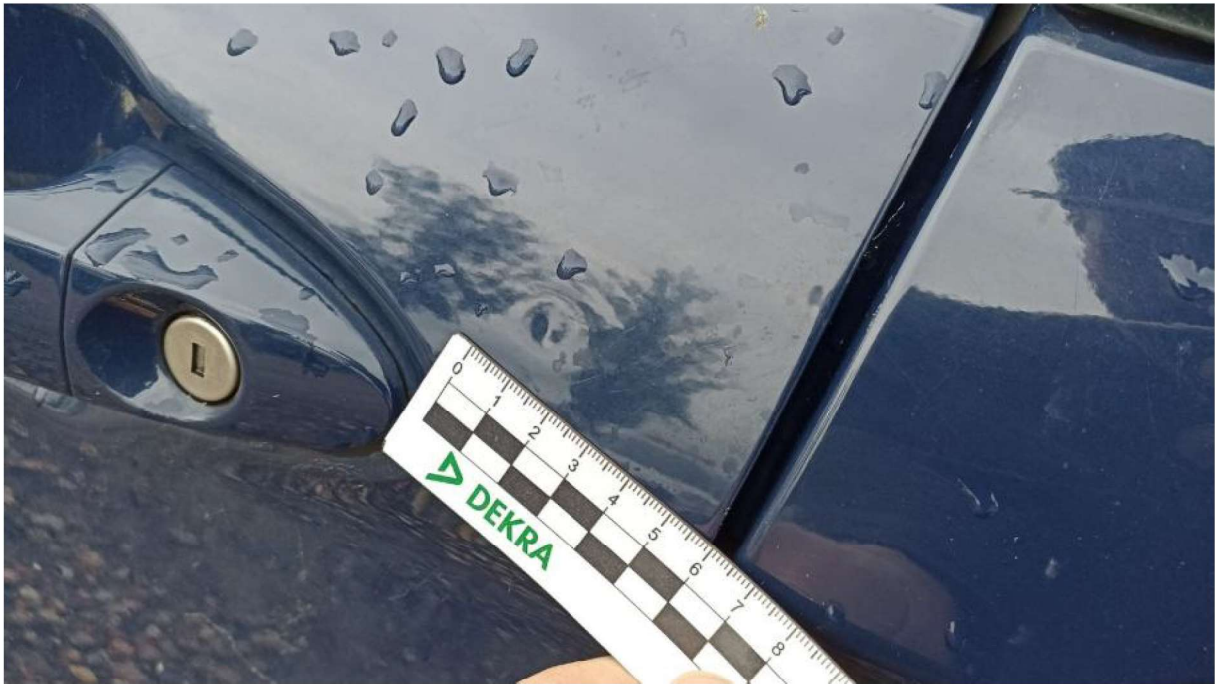
**Fot. 53**

Listwa drzwi przednich L - Wgniecenie/odkształcenie 1

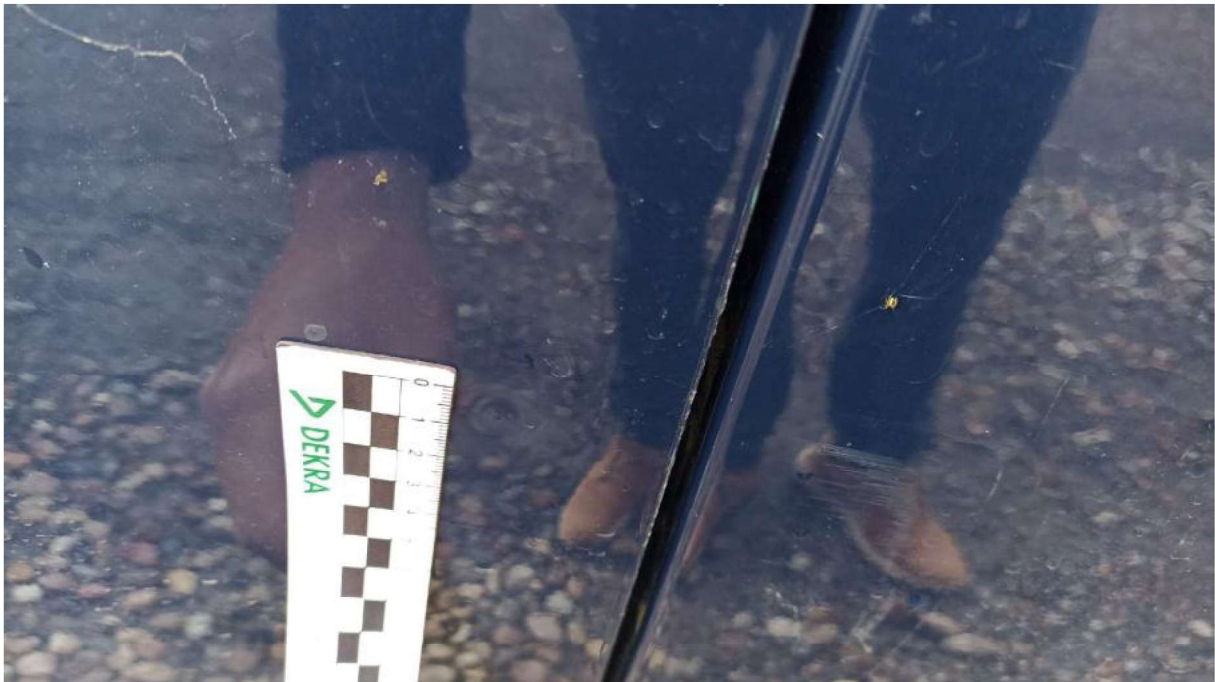
**Fot. 54**

Listwa drzwi przednich L - Wgniecenie/odkształcenie 2

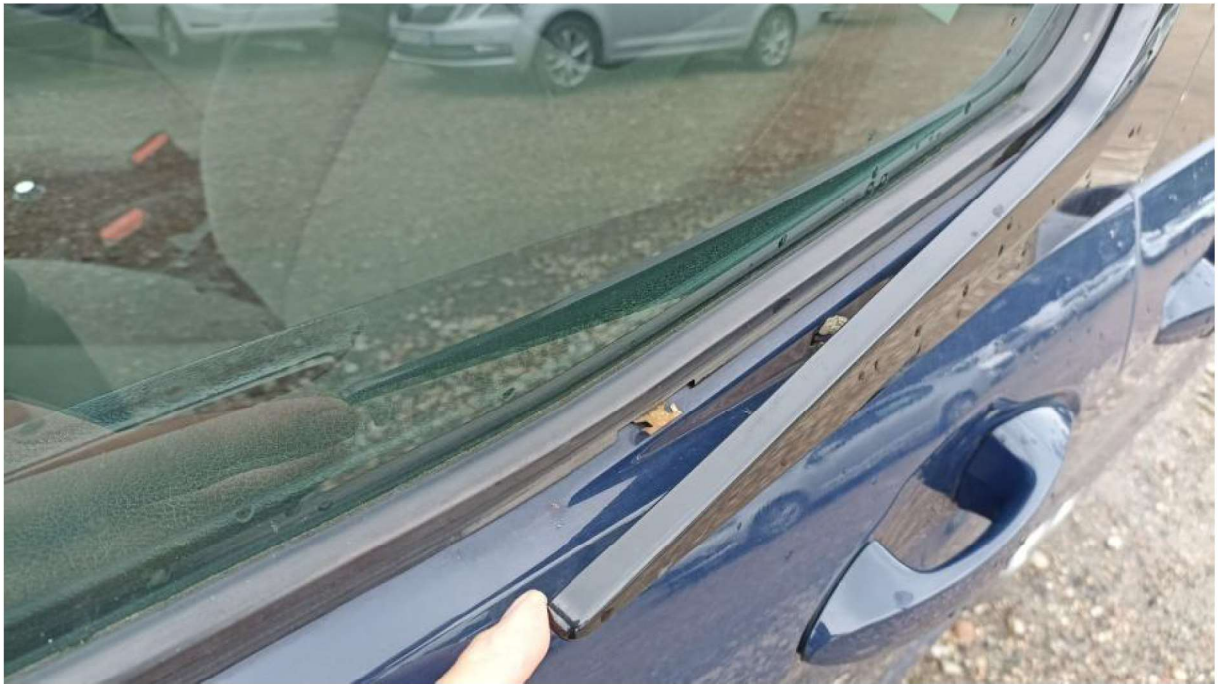
**Fot. 55**

Listwa drzwi przednich L - Inne 1

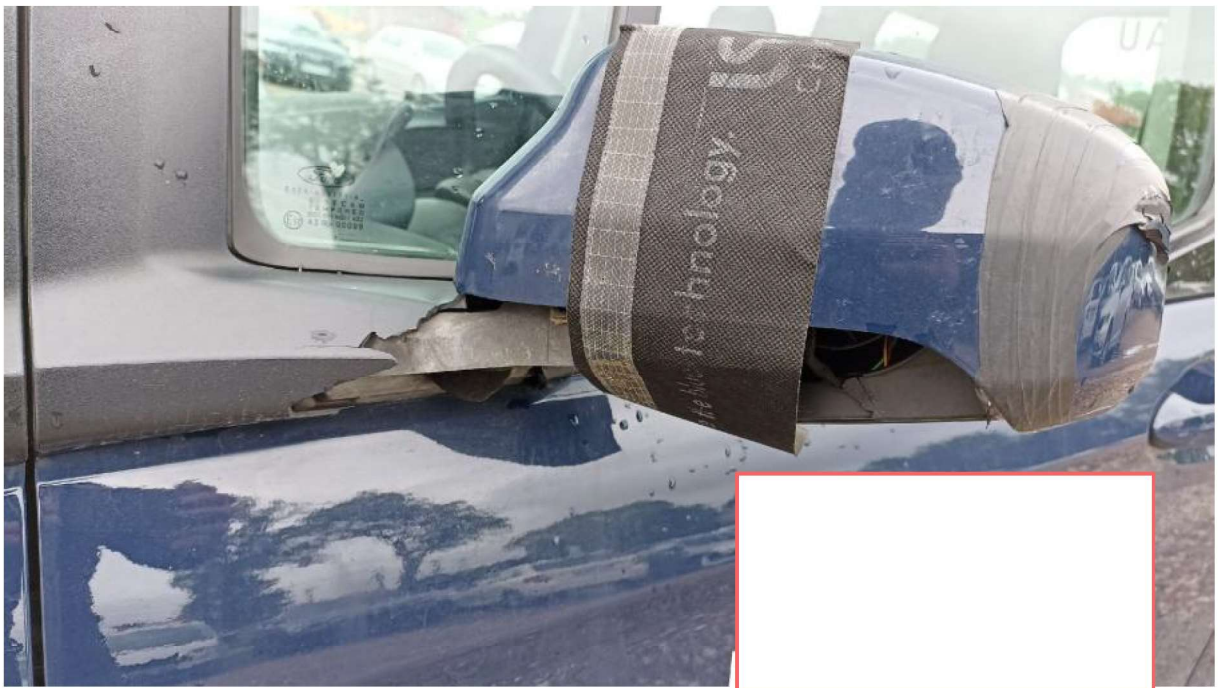
**Fot. 56**

| Poz. | Nazwa pozycji | Opis uszkodzeń | Kwalifik. | Naprawa [rbg] |
|---|---|---|---|---|
| 4 | Lusterko zewn.ustaw.elekt./ogrzew. L | pęknięcie | WY | 0.4 |

Lusterko zew L - Pęknięcie/rozerwanie 1
