## Raport z oględzin pojazdu

| Numer raportu | 05907/6/25-15201 | Data raportu | 11-06-2025 |

| Marka, model | FORD Tourneo Courier 14-18 |

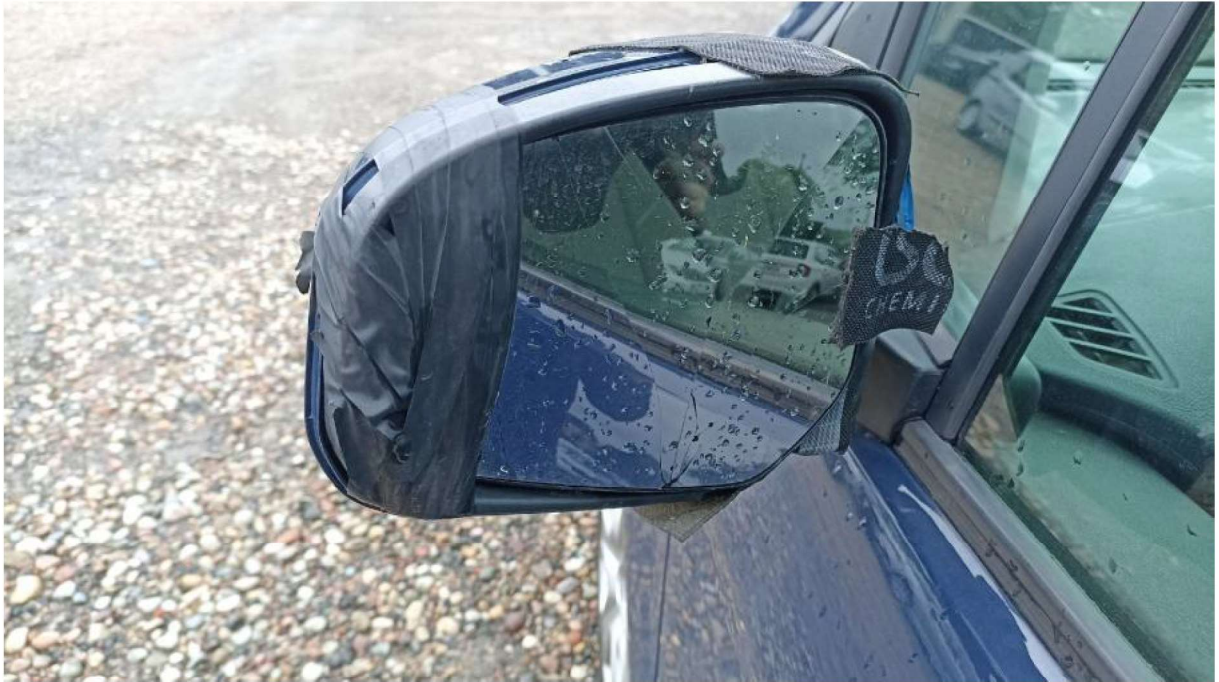
**Fot. 57**

| Poz. | Nazwa pozycji | Opis uszkodzeń | Kwalifik. | Naprawa [rbg] |
|---|---|---|---|---|
| 5 | Ośłona lusterka zewnętrznego L | pęknięcie | WY | |

Lusterko zew L - Pęknięcie/rozerwanie 2

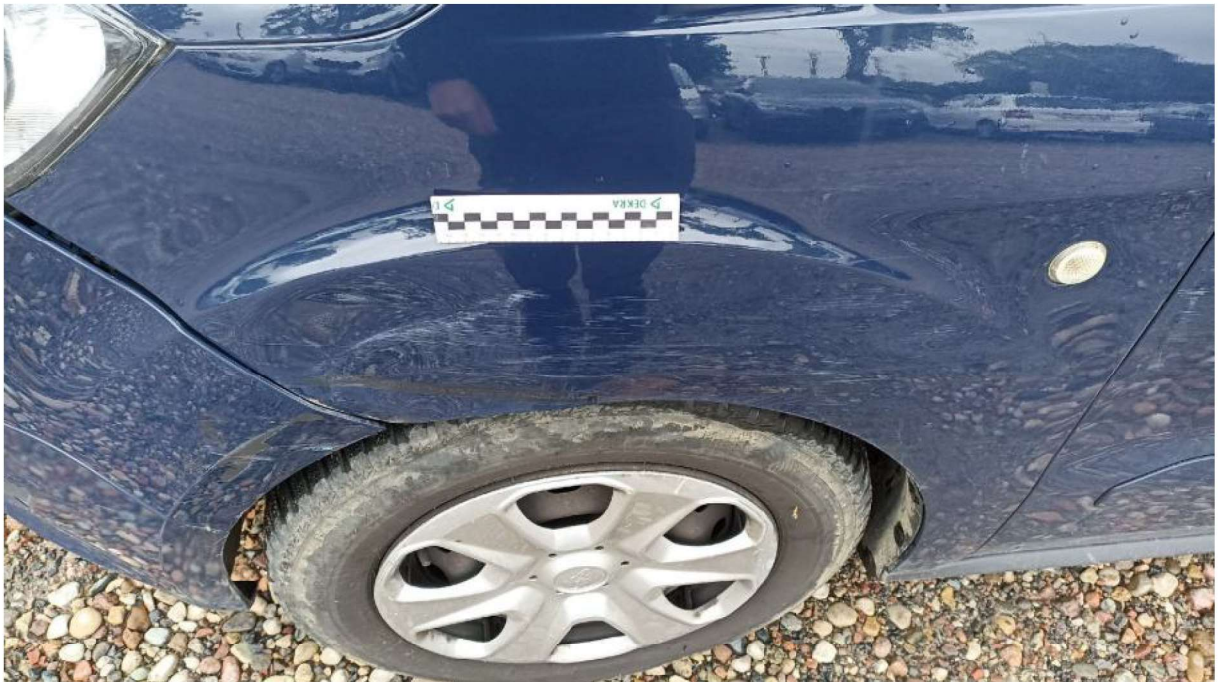
**Fot. 58**

| 11 | Światnik przedni L | wgniecenie, zarysowanie | NA | 2.5 |

Łotnik przedni L - Wgniecenie/odkształcenie 1

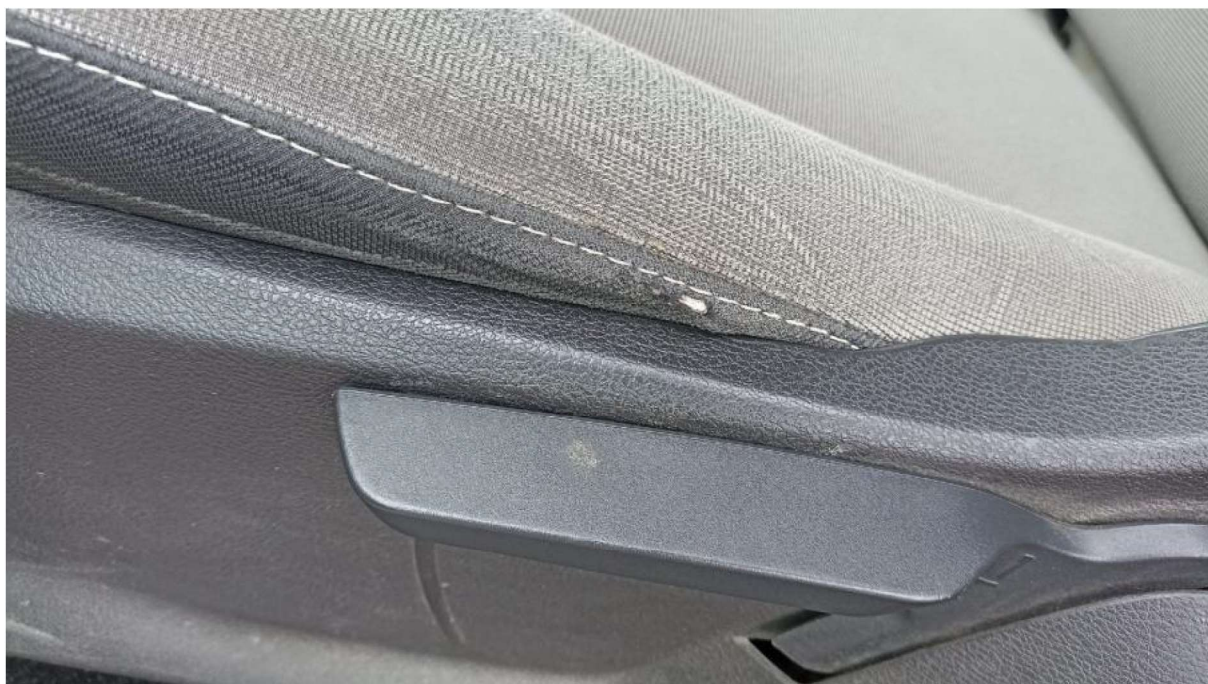
**Fot. 59**

| 9 | Tapicerka siedziska 1.rząd L | pęknięcie/rozerwanie | WY | 0.8 |

Fotel prz. lew. - Pęknięcie/rozerwanie 1

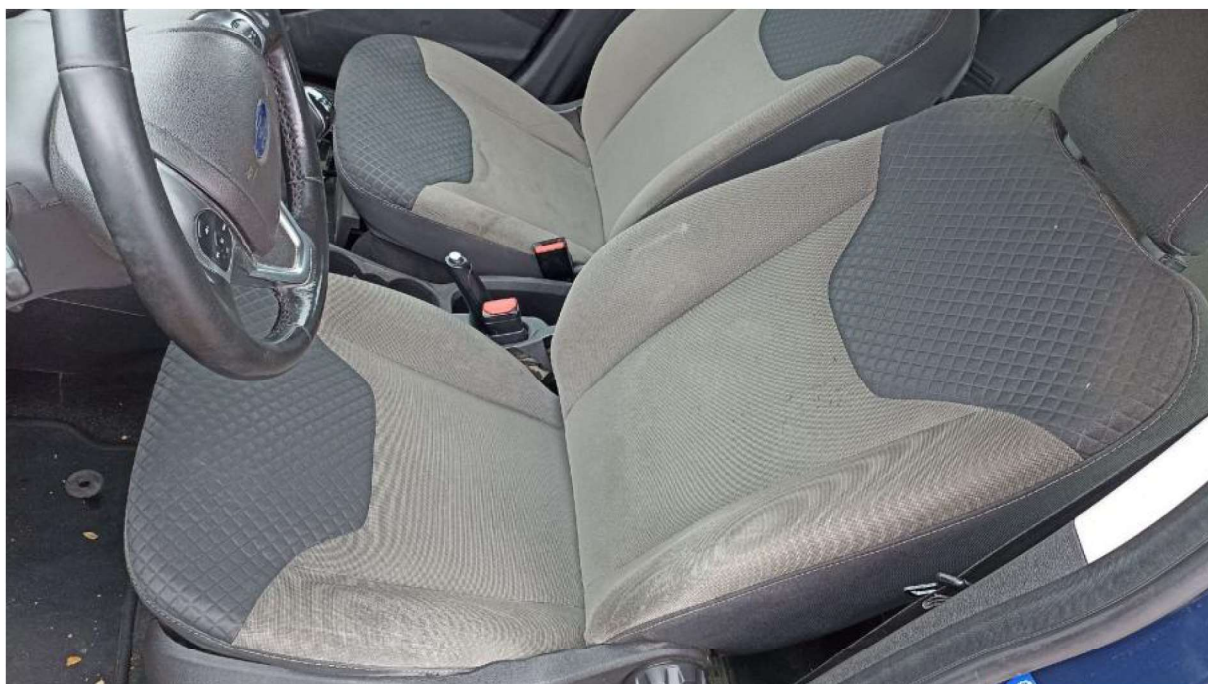
**Fot. 60**

| 19 | Tapicerka oparcia 1.rząd L | zabrudzenie | NA | |

Fotel prz. lew. - Inne 1

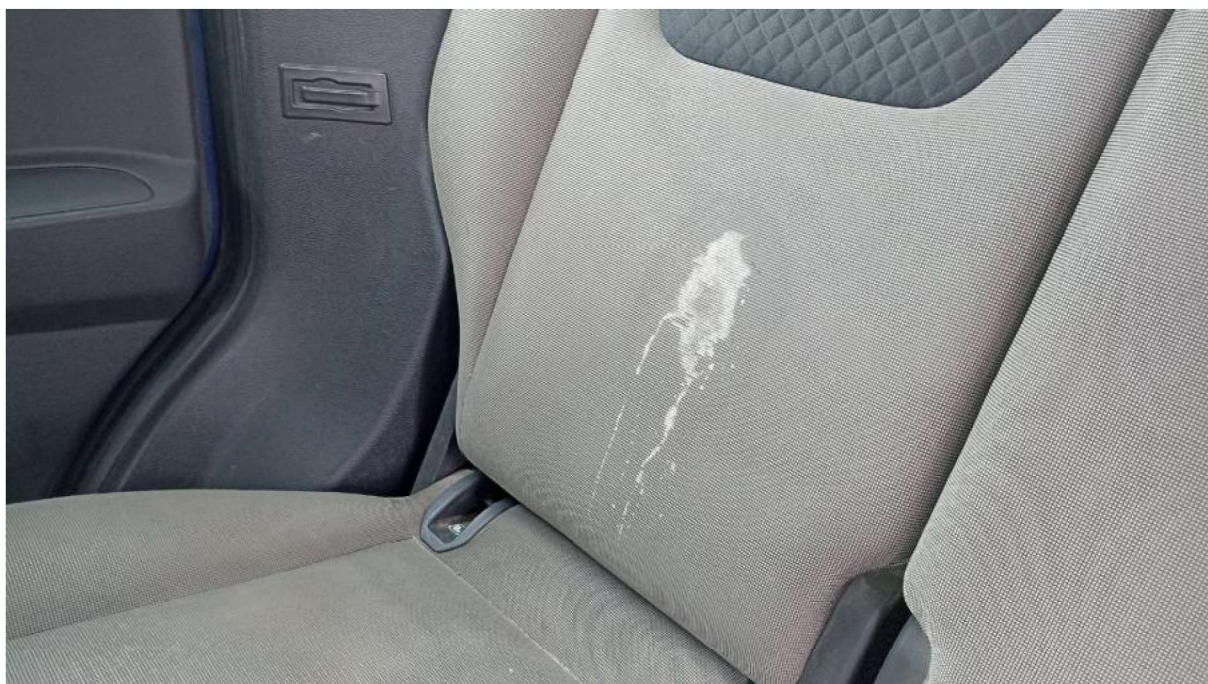
**Fot. 62**

Kanapa tyl. - Inne 2

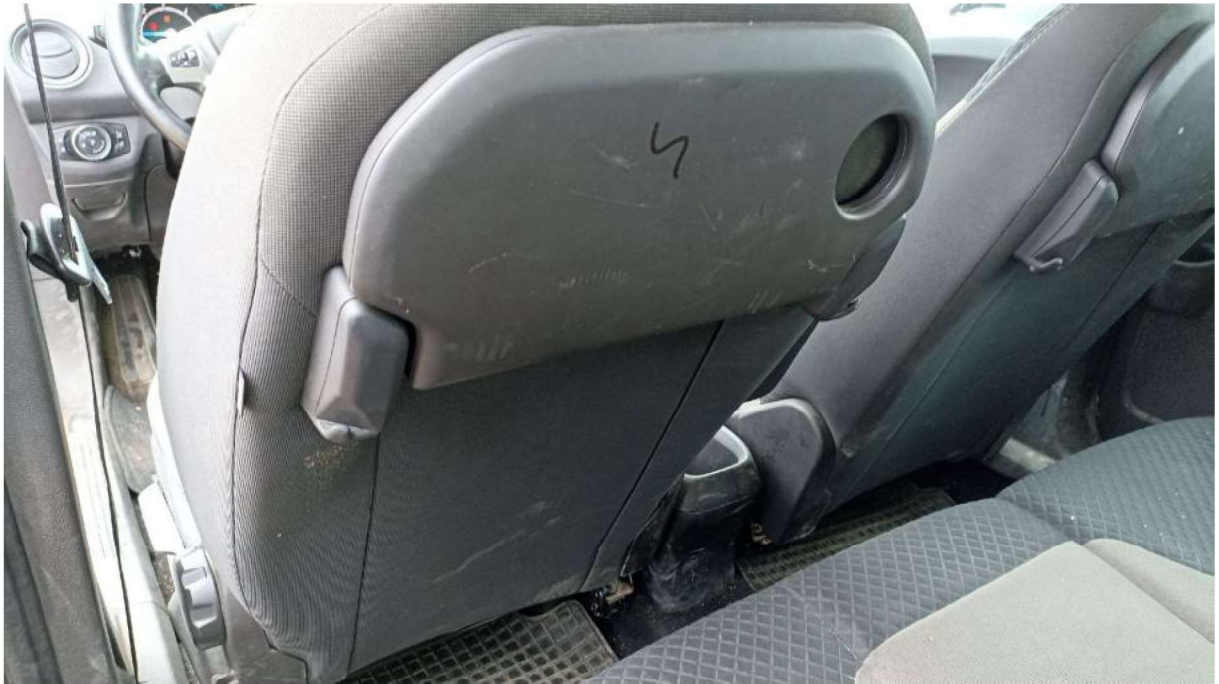
**Fot. 63**

| 26 | Wspornik stolika składanego siedzenia L | zarysowanie | | |

Oslony fotela prz. L - Rysa/odprysk 1

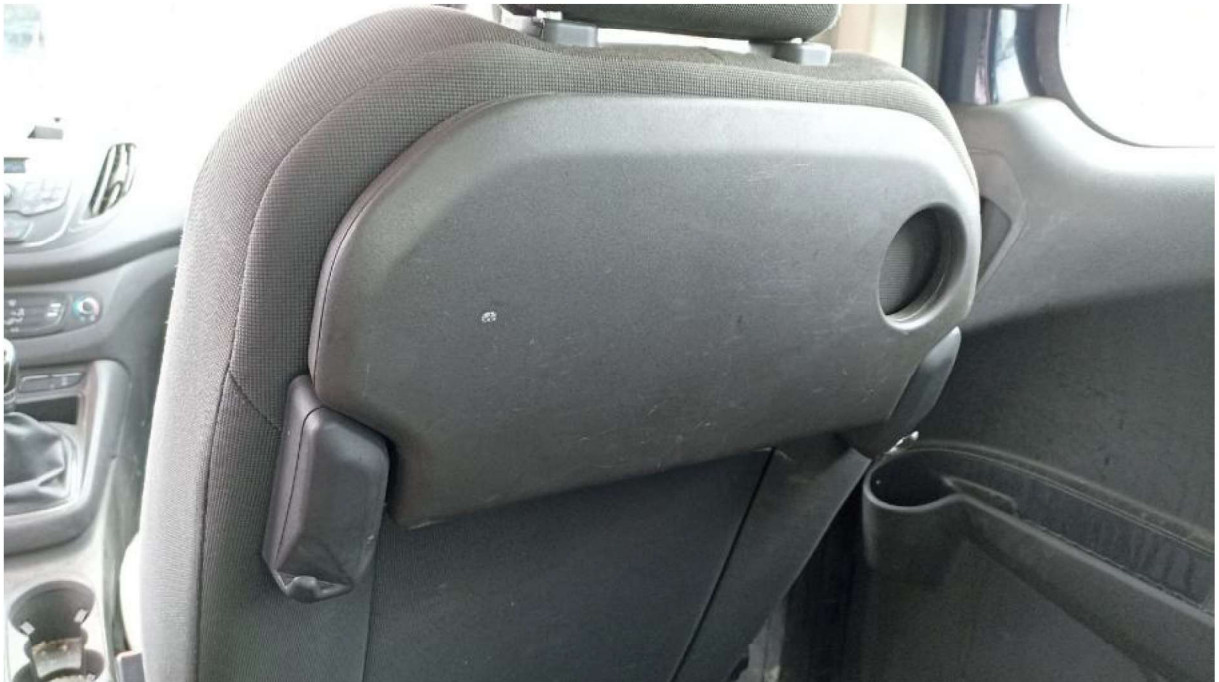
**Fot. 64**

| 27 | Wspornik stolika składanego siedzenia R | zarysowanie | | |

Oslony fotela prz. P - Rysa/odprysk 1

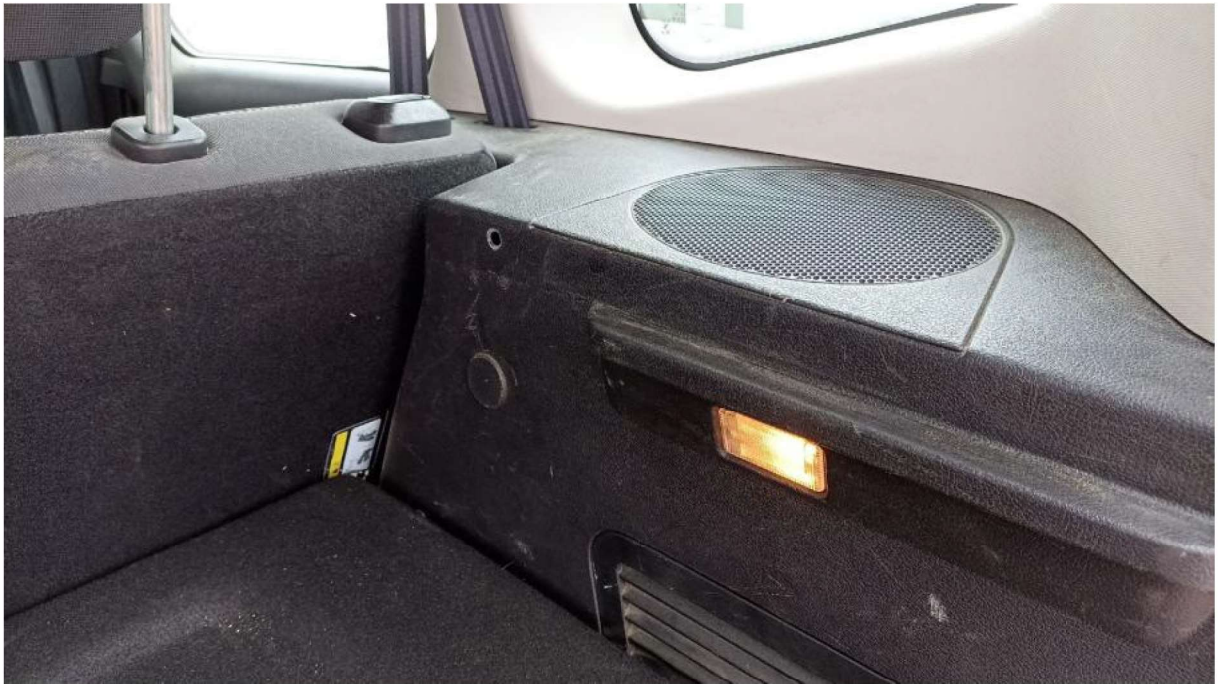
**Fot. 65**

Wykładzina przestrzeni bagażowej - Pęknięcie/rozerwanie 1

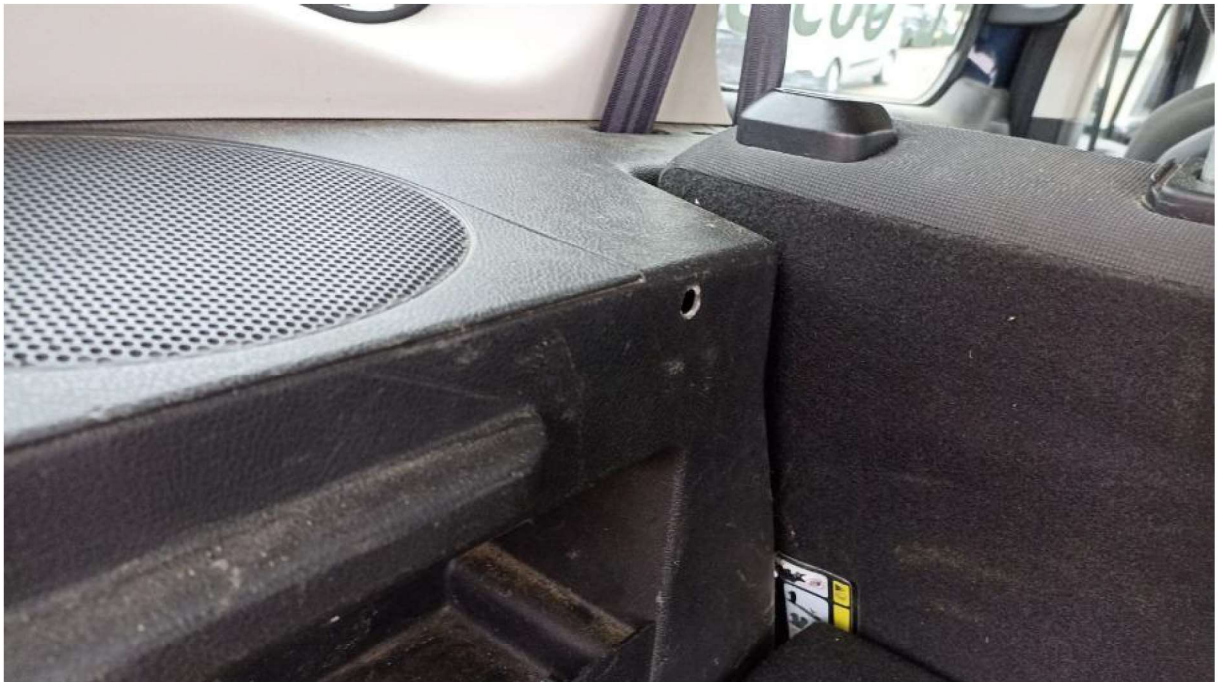
**Fot. 66**

Wykładzina przestrzeni bagażowej - Pęknięcie/rozerwanie 2
