## Raport z oględzin pojazdu

| Numer raportu | 215609/7/25-11401 | Data raportu | 04-07-2025 |

| Marka, model | DACIA Duster 13-18 |
| Numer rejestracyjny | DW3PN53 |

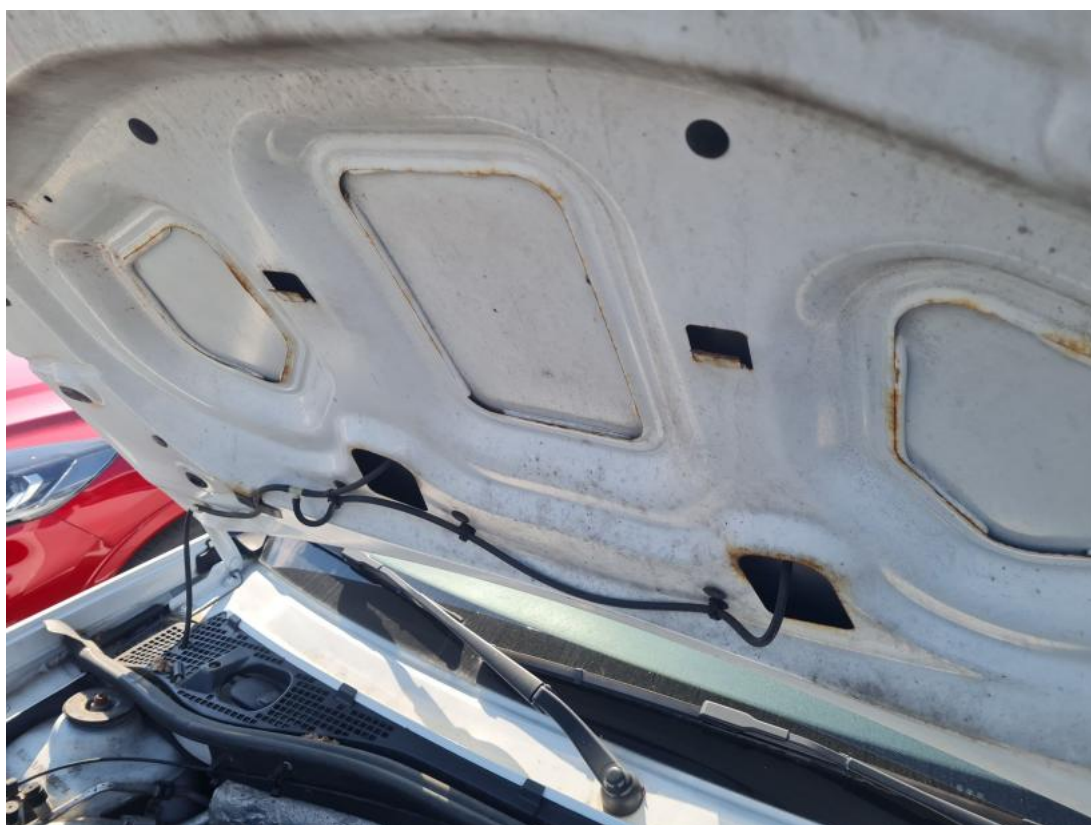
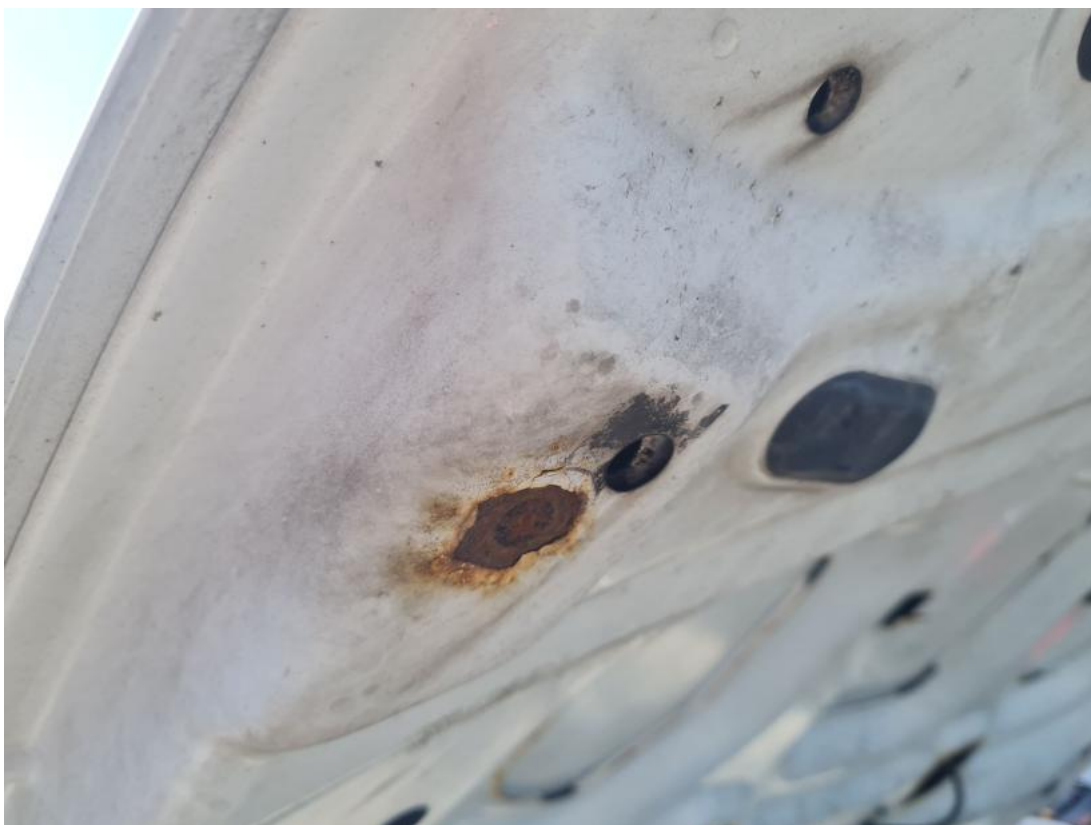
| 4 | Pokrywa przednia | ślady korozji | NA | 0.5 |

Pokrywa komory silnika - Inne 1

Pokrywa komory silnika() - Inne 3

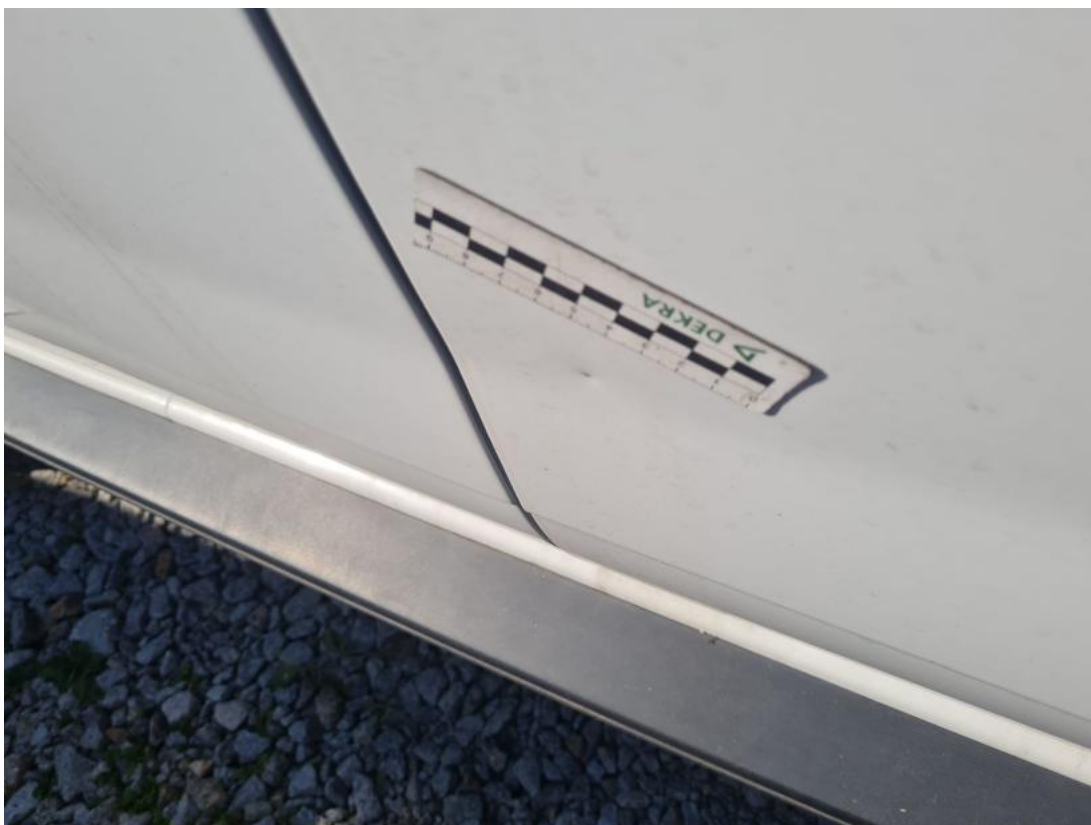
**Fot. 48**

| 10 | Drzwi przednie (nieuzbrojone) R | wgniecenie/odkształcenie | | |

Drzwi przednie P - Wgniecenie/odkształcenie 1

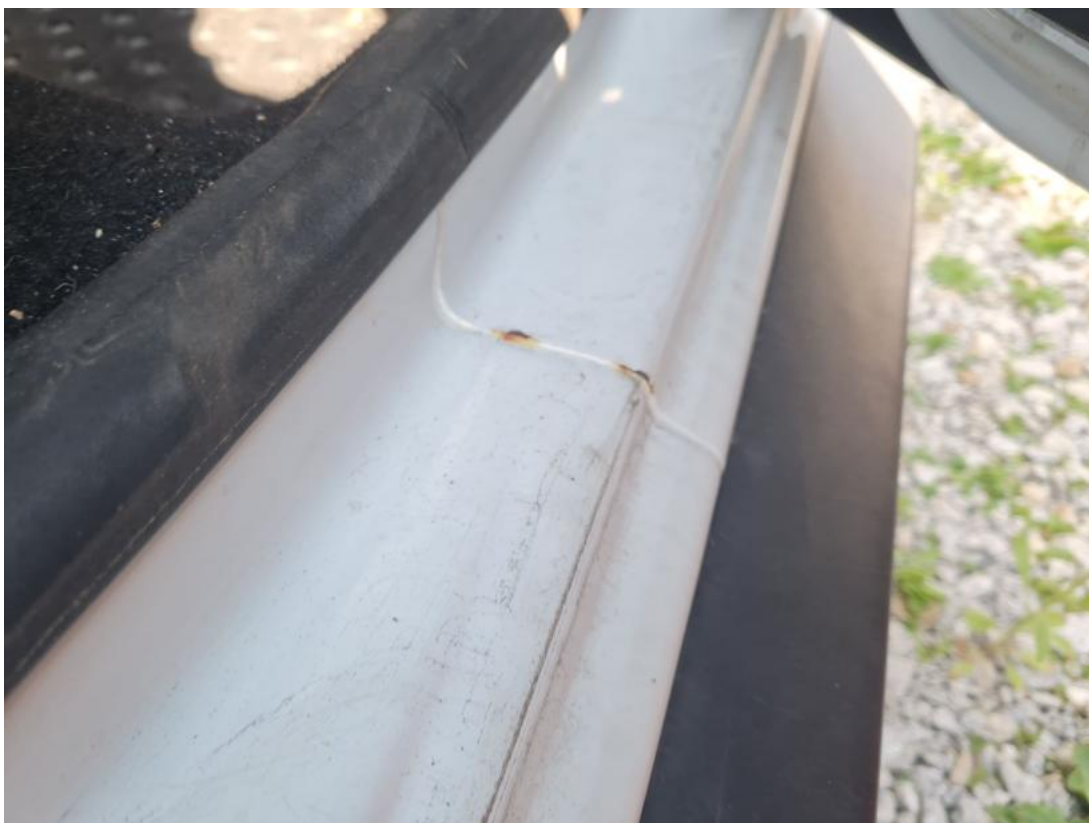
**Fot. 49**

| 6 | Próg R | ślady korozji | NA | 0.5 |

Próg P - Inne 1

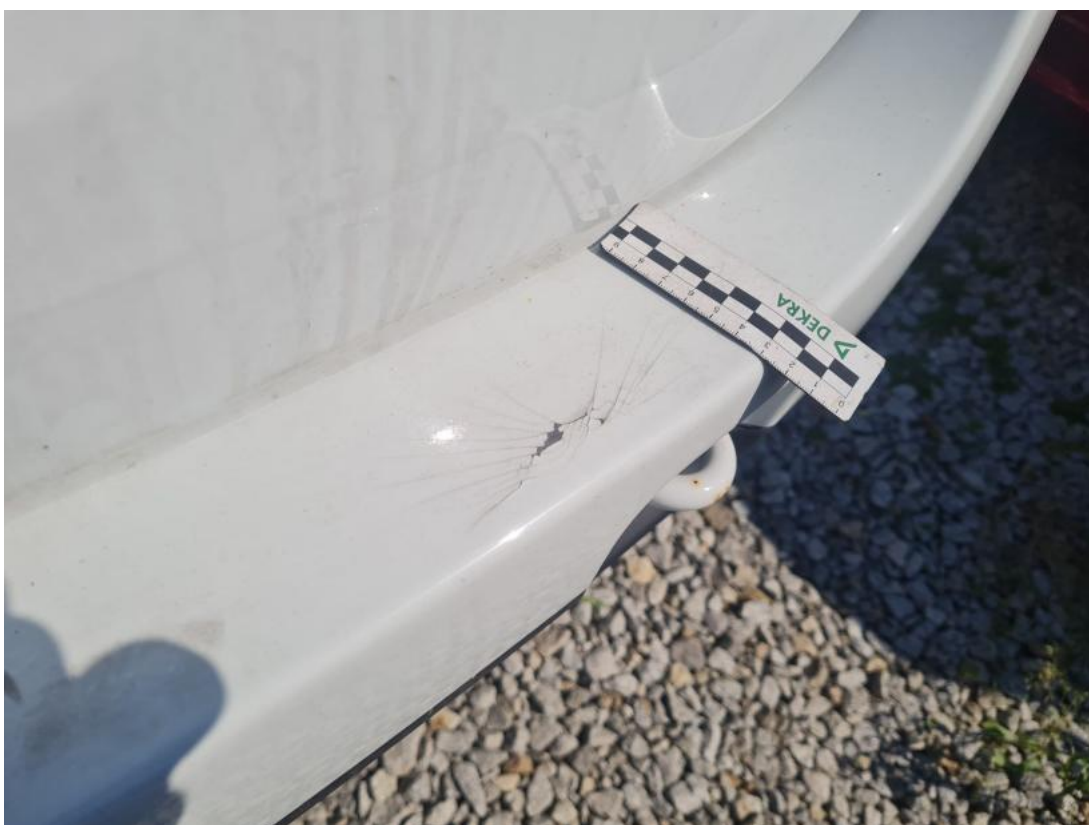
**Fot. 50**

| 7 | Okładzina zderzaka tylnego | rysa/odprysk, pęknięcia powłoki lakierowej | NA | 0.8 |

Zderzak tylny - Pęknięcie/rozerwanie 1

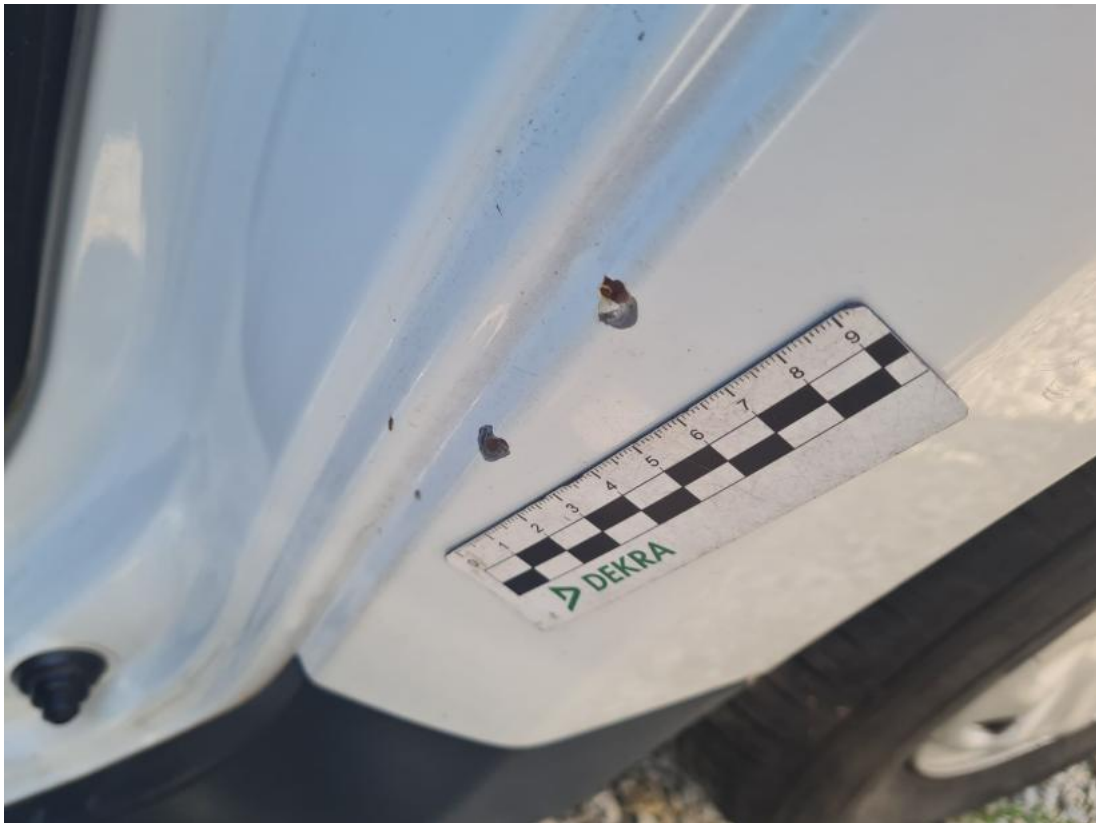
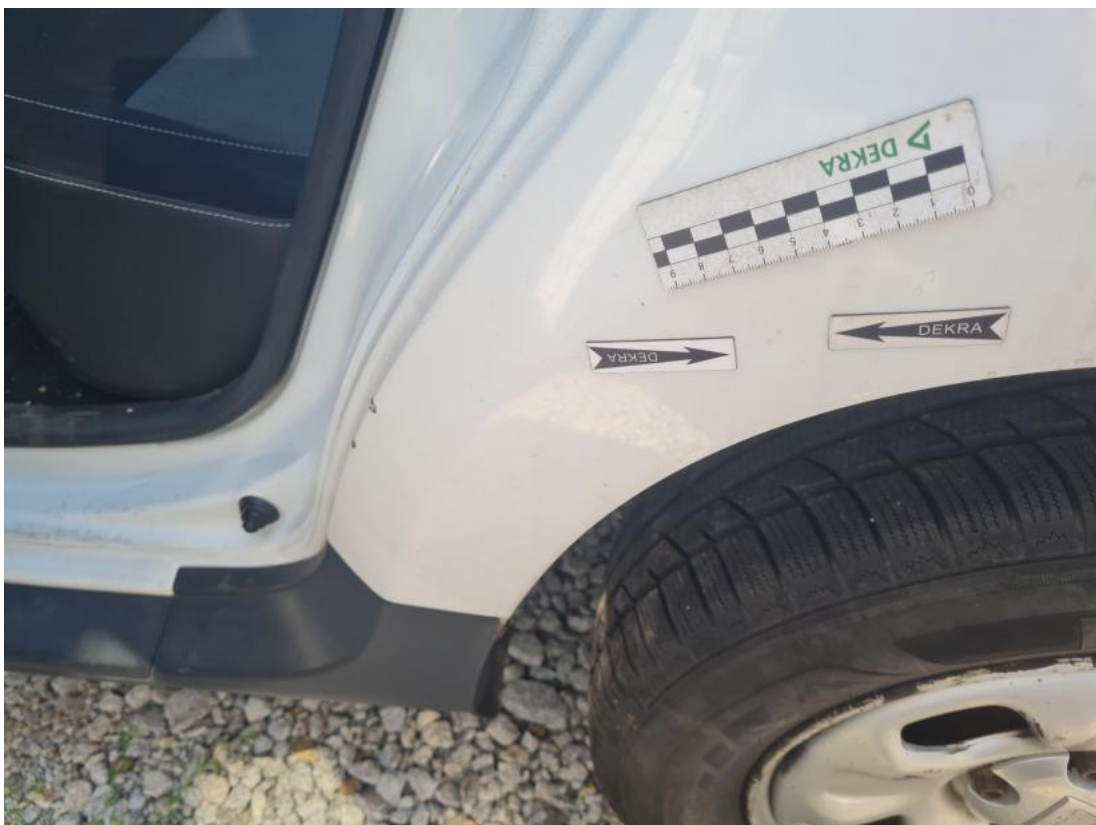
| 8 | Błotnik tylny L | ślady korozji, wgniecenie/odkształcenie | NA | 0.5 |

Błotnik tylny L / Ściana boczna L - Rysa/odprysk 1

Błotnik tylny L / Ściana boczna L - Wgniecenie/odkształcenie 1

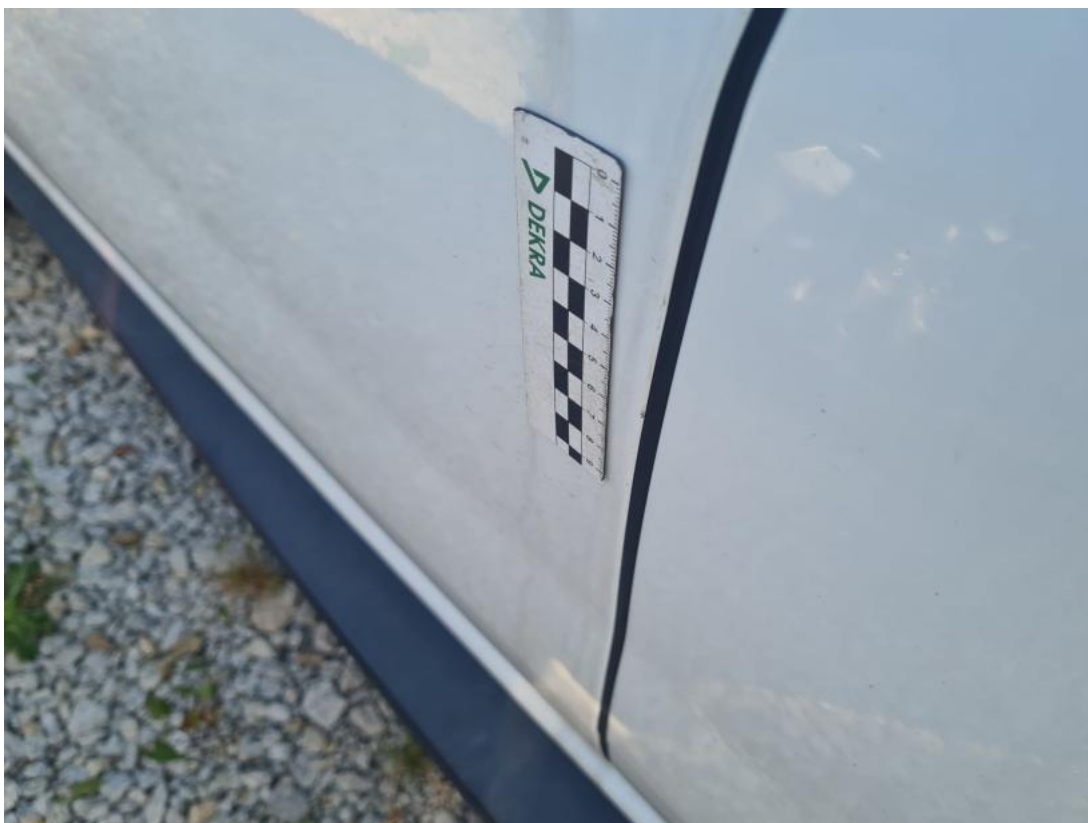
**Fot. 53**

| 9 | Drzwi przednie (nieuzbrojone) L | rysa/odprysk | | |

Drzwi przed L - Rysa/odprysk 1

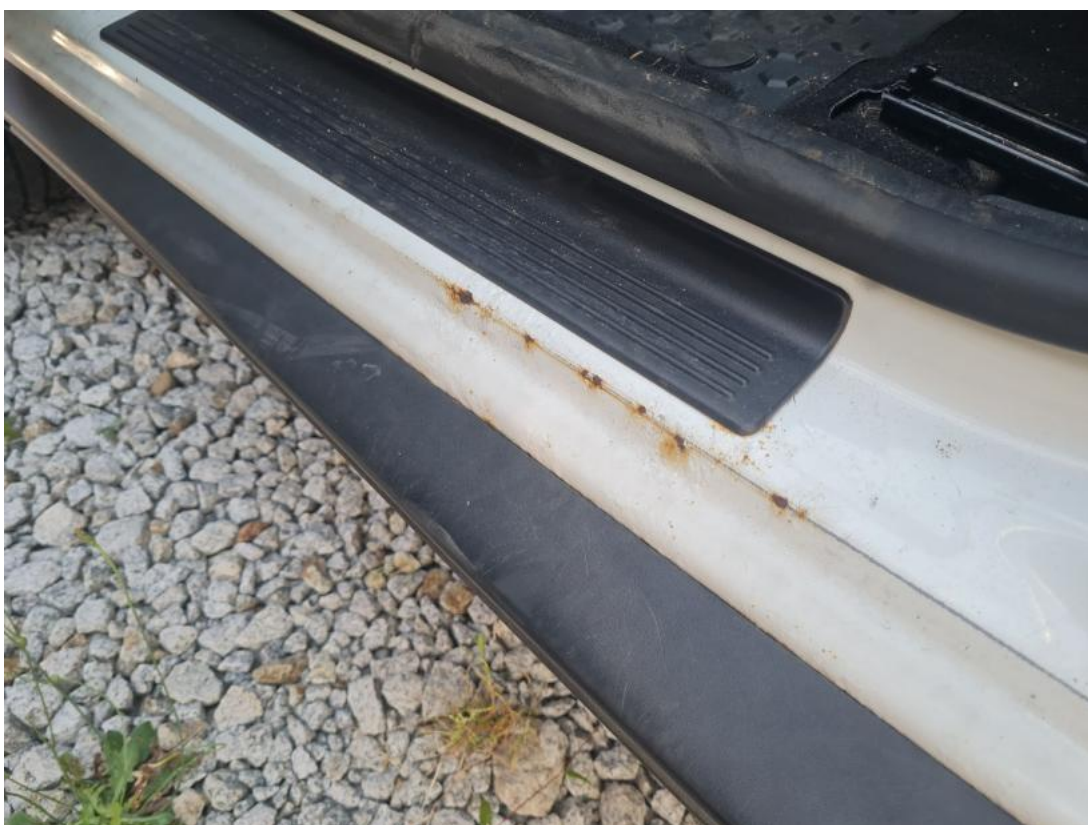
**Fot. 54**

| 5 | Próg L | ślady korozji | NA | 0.5 |

Próg L - Inne 1

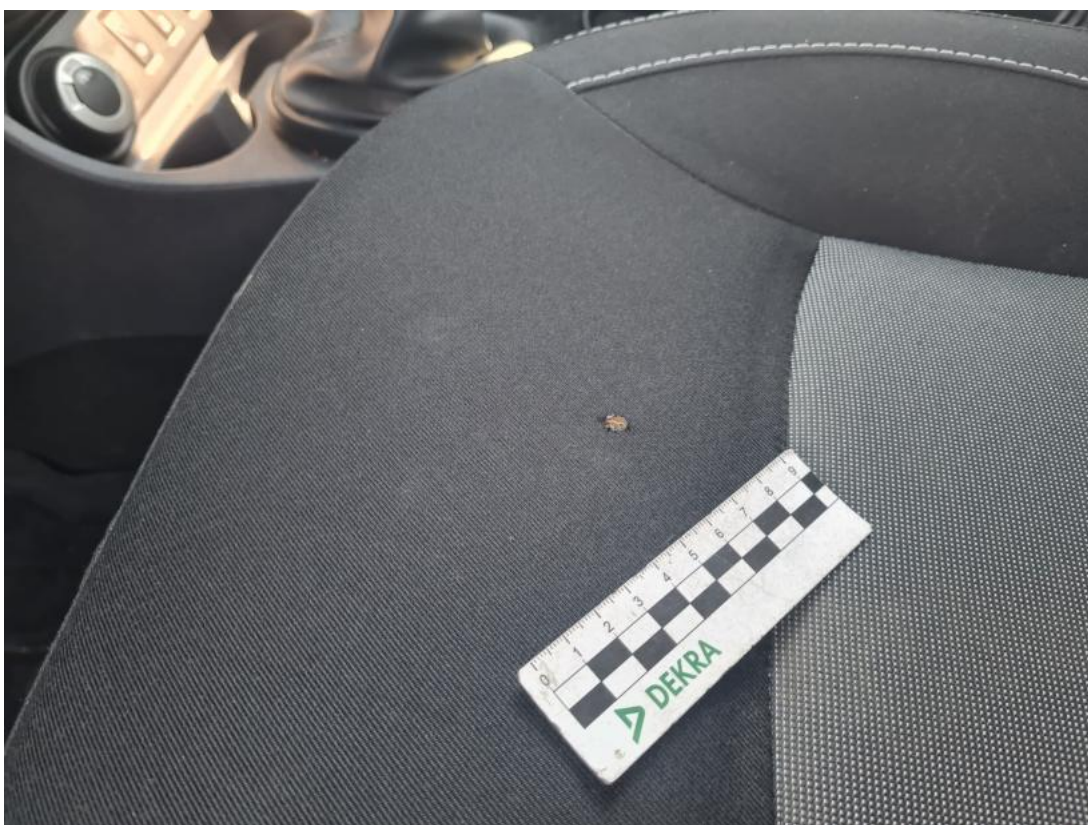
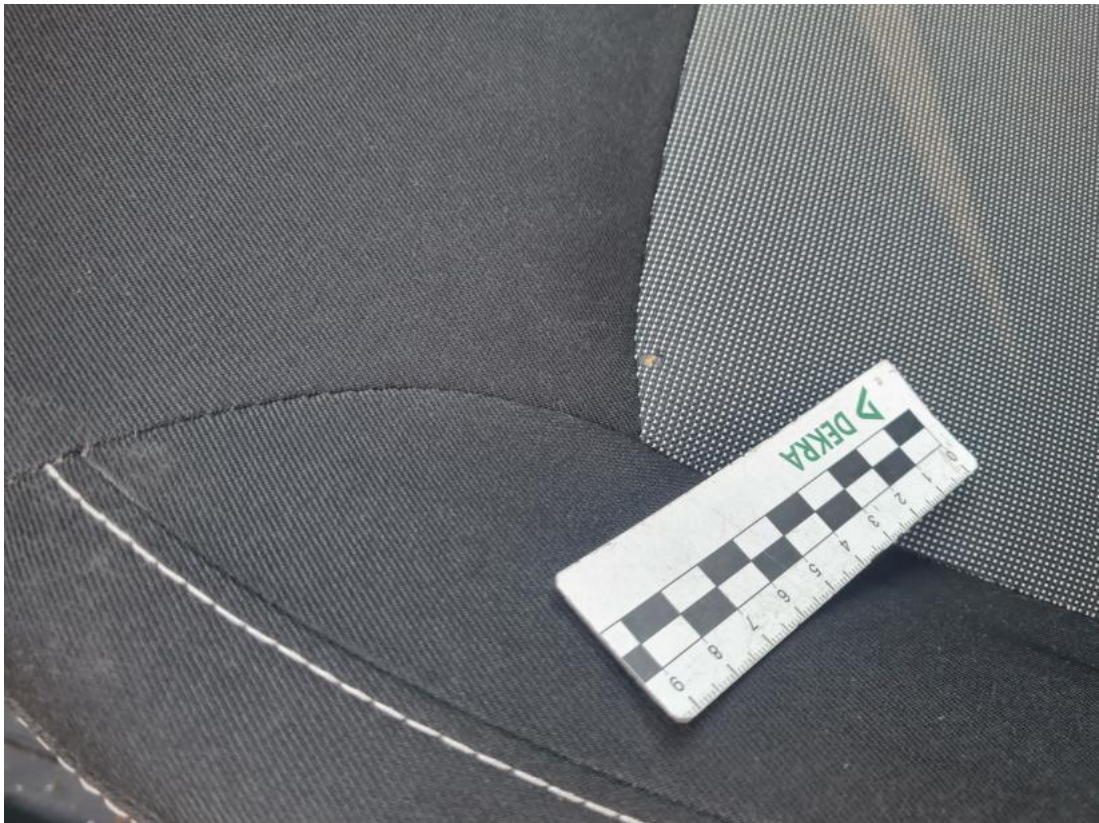
| Poz. | Nazwa pozycji | Opis uszkodzeń | Kwalifik. | Naprawa [rbg] |
|---|---|---|---|---|
| 1 | Tapicerka siedziska 1.rząd L | przepalenie | WY | 0.7 |

Fotel prz. lew. - Pęknięcie/rozerwanie 1

Fotel prz. lew.() - Pęknięcie/rozerwanie 3

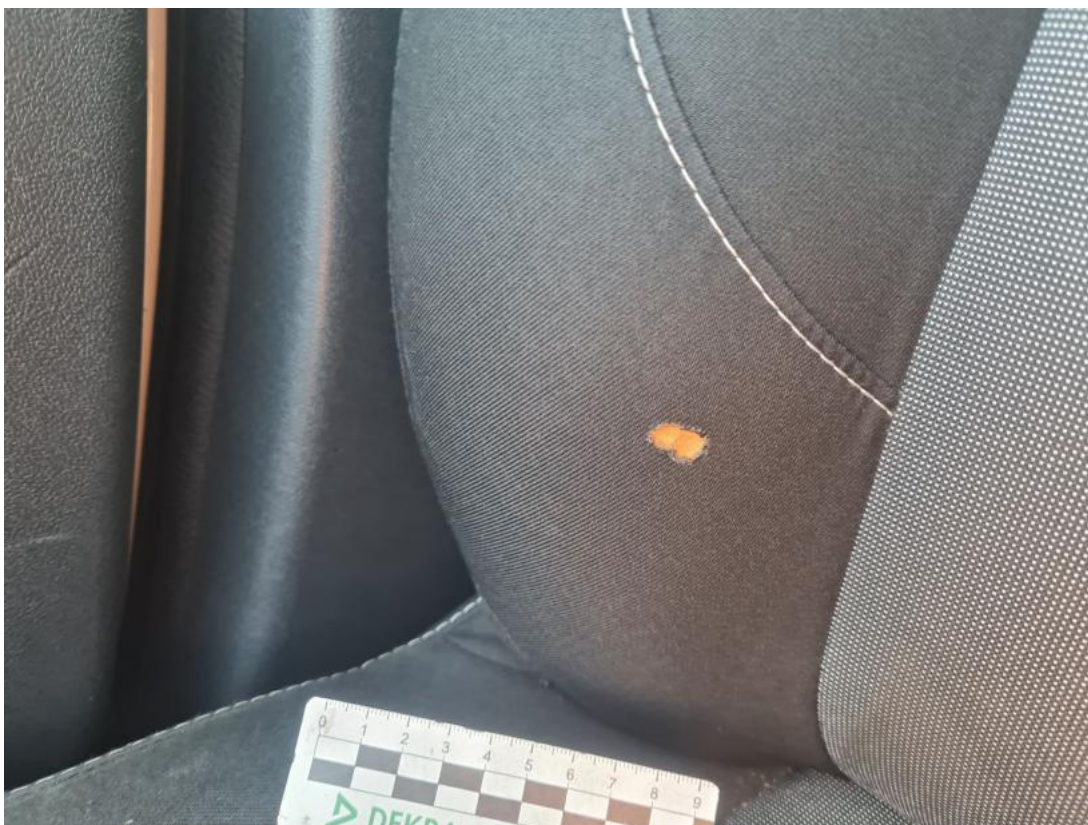
**Fot. 59**

| Poz. | Nazwa pozycji | Opis uszkodzeń | Kwalifik. | Naprawa [rbg] |
|---|---|---|---|---|
| 2 | Tapicerka oparcia 1.rząd R | przepalenie | WY | 0.4 |

Fotel prz. praw. - Pęknięcie/rozerwanie 1

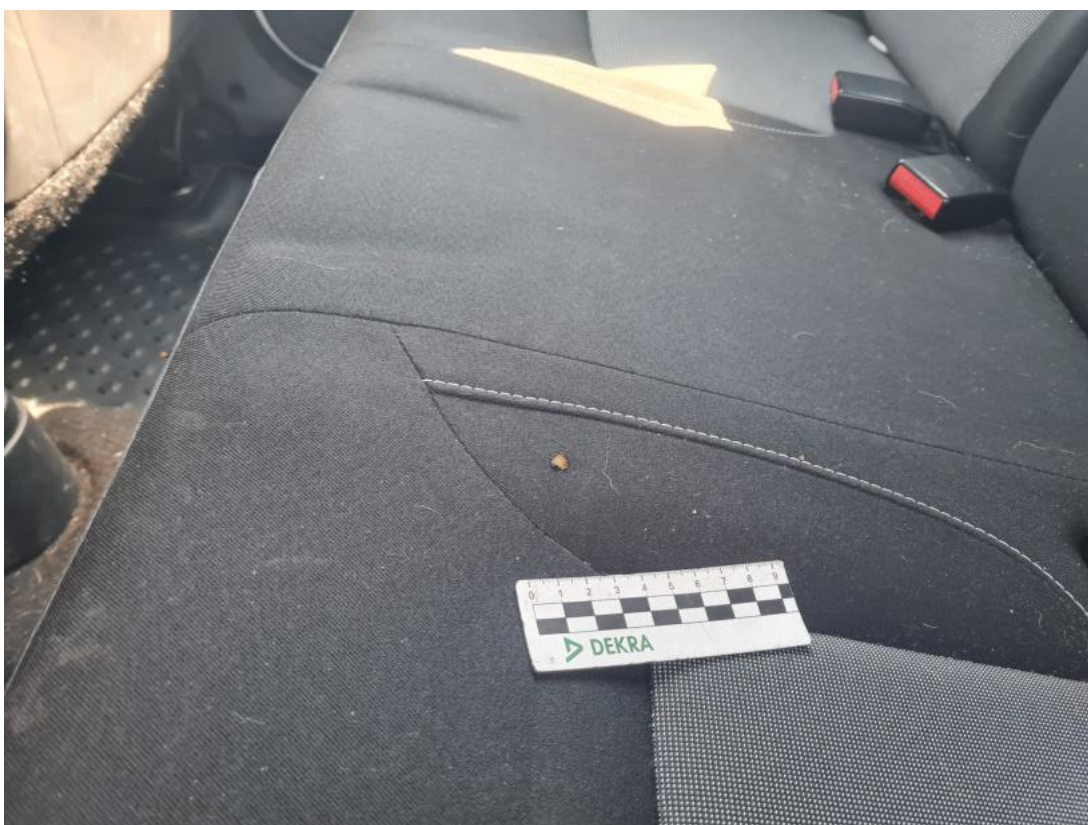
**Fot. 60**

| Poz. | Nazwa pozycji | Opis uszkodzeń | Kwalifik. | Naprawa [rbg] |
|---|---|---|---|---|
| 3 | Tapicerka siedziska 2.rząd | przepalenie | WY | 0.5 |

Kanapa tyl. - Pęknięcie/rozerwanie 1

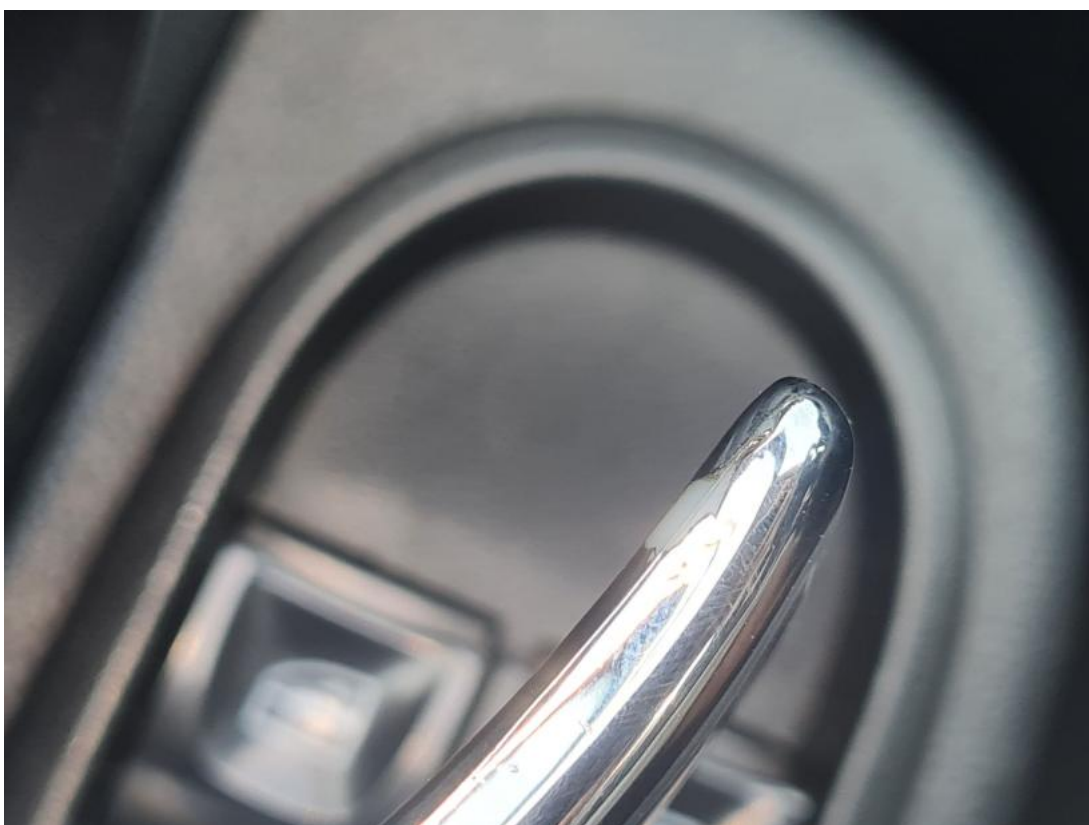
**Fot. 62**

| 11 | Klamka wewnętrzna drzwi przednich L | rysa/odprysk | | |

Klamka wew drzwi prz L - Inne 1
