Verkaufsbericht

Ihr Auftrag vom	14.07.2025 durch SPITZKE SE UB Elektrotechnik/Ausrüstung
Besichtigungsort	14979 Großbeeren, Märkische Allee 39/41
Besichtigungsdatum	18.07.2025
Referenznummern	60110002

Fahrzeugident.-Nr.	WVWZZZ3CZKE112634		
Fahrzeugart	PKW - Kombi	Farbton / Lackart	Uranograu / Uni
Hersteller	VW	Nächste HU	05/2026
Typ / Verkaufsbez.	Passat Variant 2.0 TDI Comfortline BMT/Start-Stopp	Laufleistung abgelesen	281.473 km
Erstzulassung	03.07.2019	Emissionsklasse	Euro 6
Getriebe / Gänge	Manuell / 6	Sitzplätze / Türen	5 / 4
Achsen / angetrieben	2 / 1	Anzahl Besitzer	1
Motorart	Reihenmotor / Diesel	Hubraum / Nennleistung	1.968 ccm / 110 KW
Antriebsart	Frontantrieb

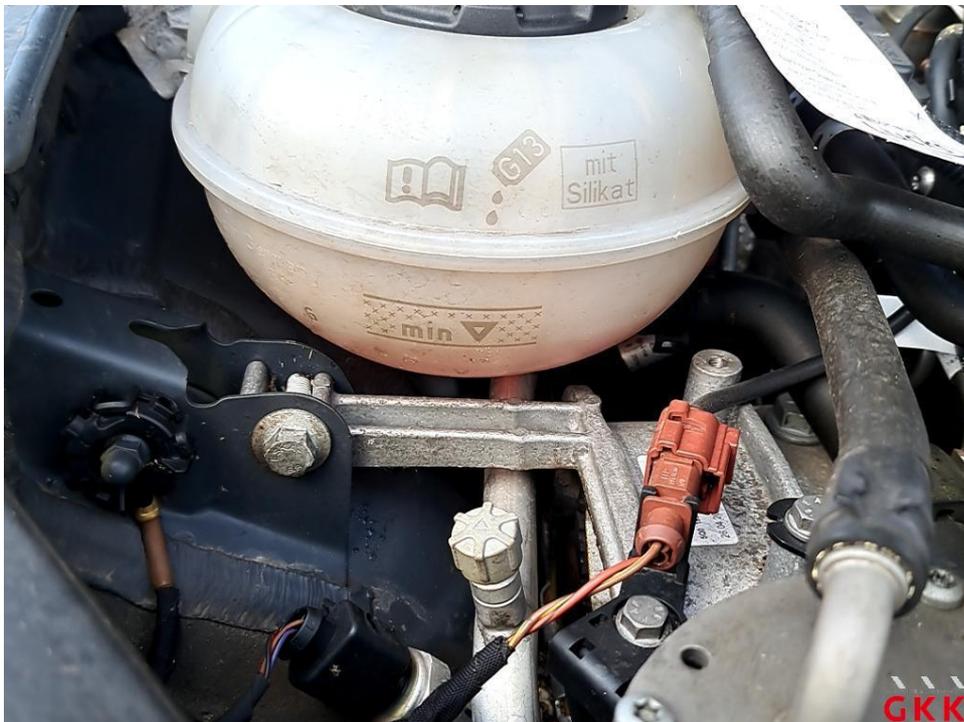
Kühlsystem Kühlmittelstand, unter Minimum, auffüllen (Bild 14)

Bild 14 Kühlsystem, Kühlmittelstand, unter Minimum, auffüllen

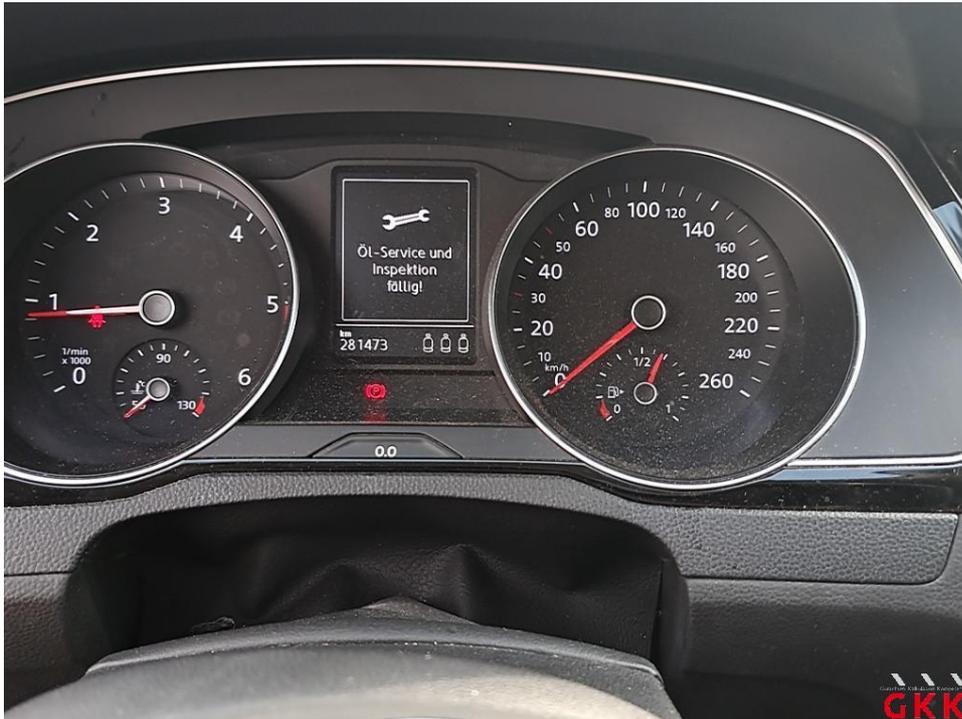
Inspektion groß Mittelklasse, fällig, durchführen (Bild 15)

Bild 15 Inspektion groß, Mittelklasse, fällig, durchführen

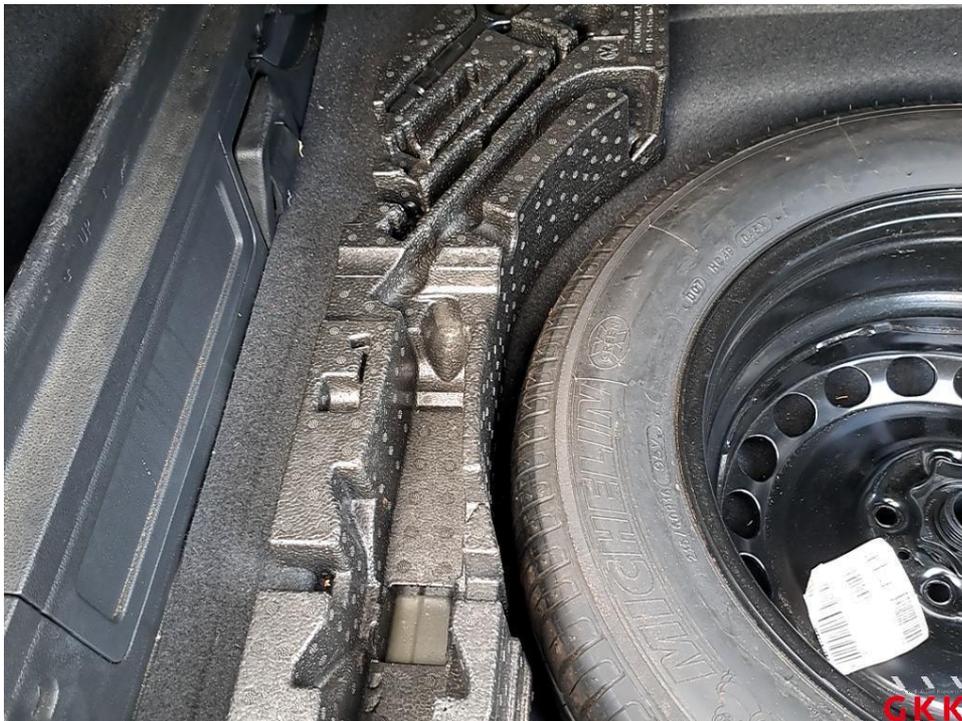
Werkzeug komplett, fehlt, ersetzen (Bild 16)

Bild 16 Werkzeug, komplett, fehlt, ersetzen

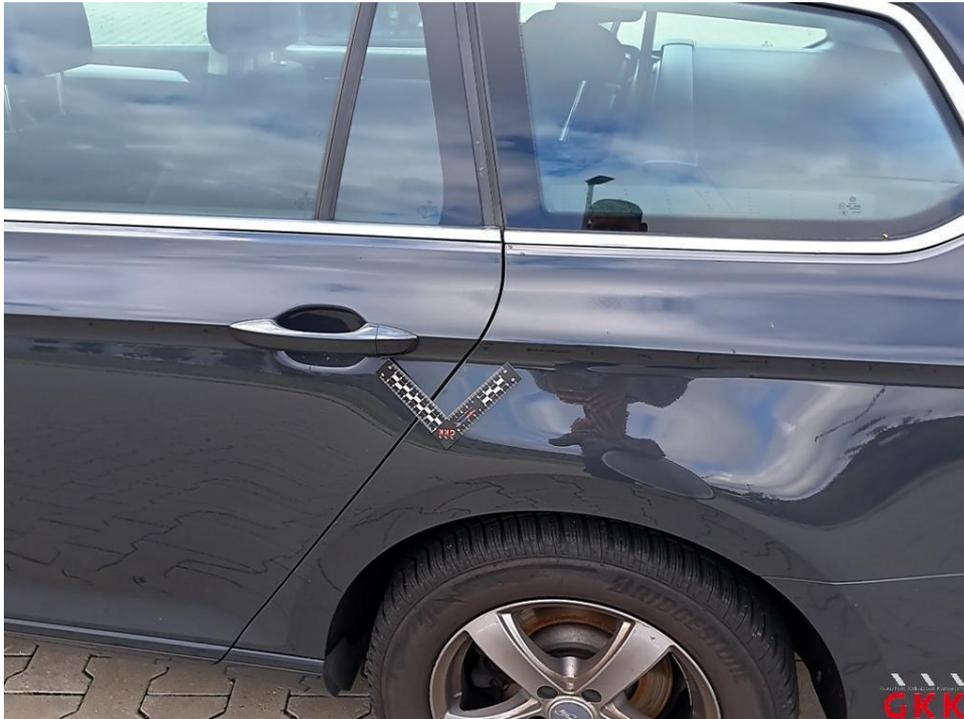
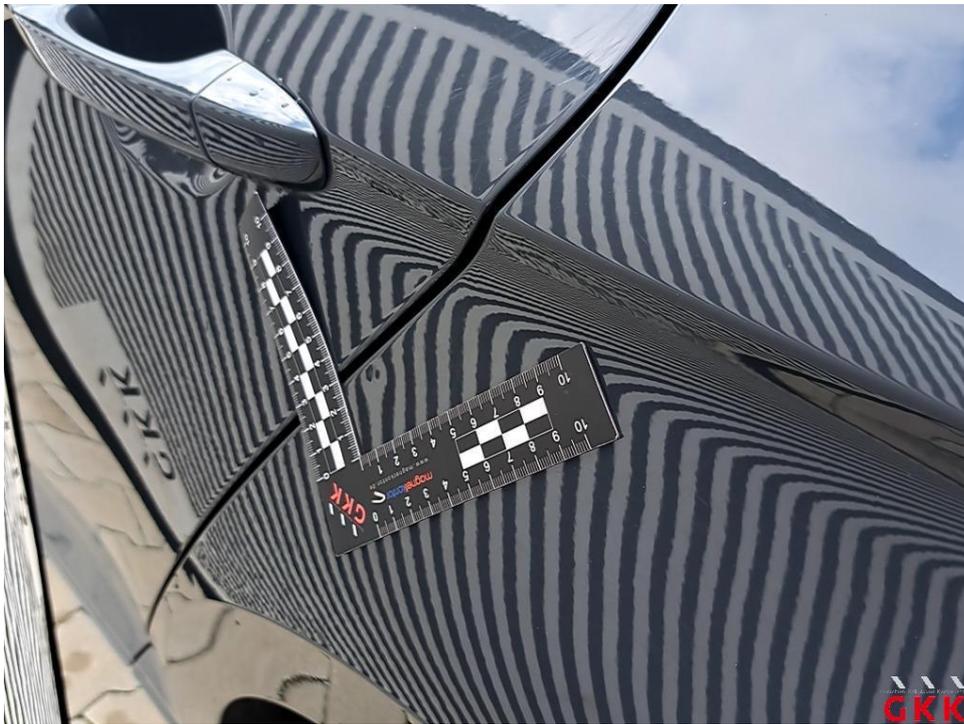
Seitenwand links, bis 3 Dellen / Bauteil, kalt drücken (Bild 17, Bild 18)

Bild 17 Seitenwand links, bis 3 Dellen / Bauteil, kalt drücken

Bild 18 Seitenwand links, bis 3 Dellen / Bauteil, kalt drücken

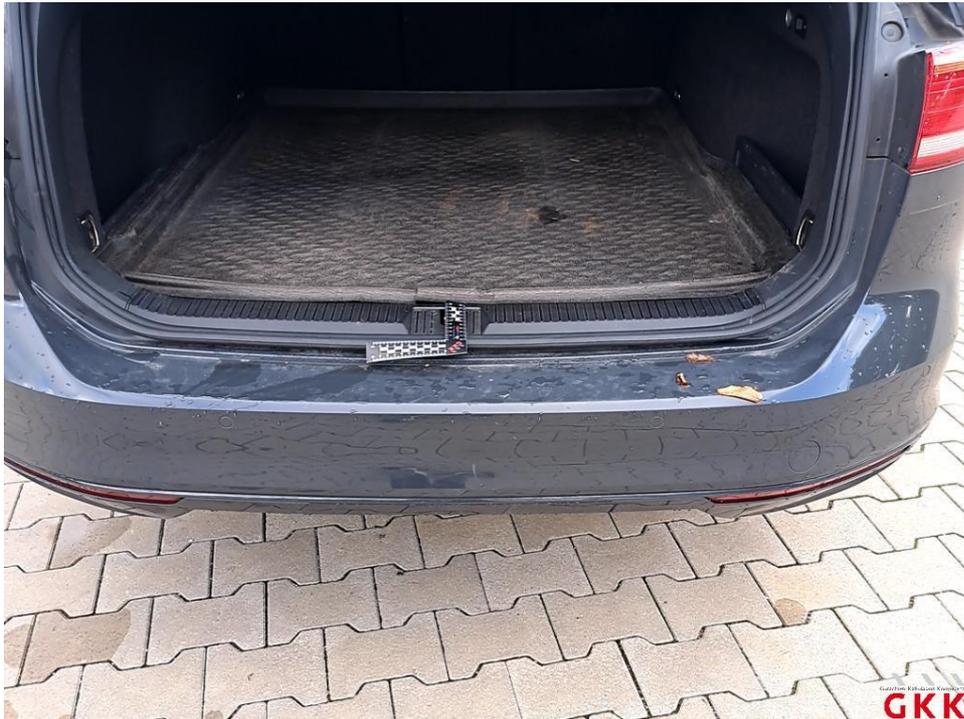
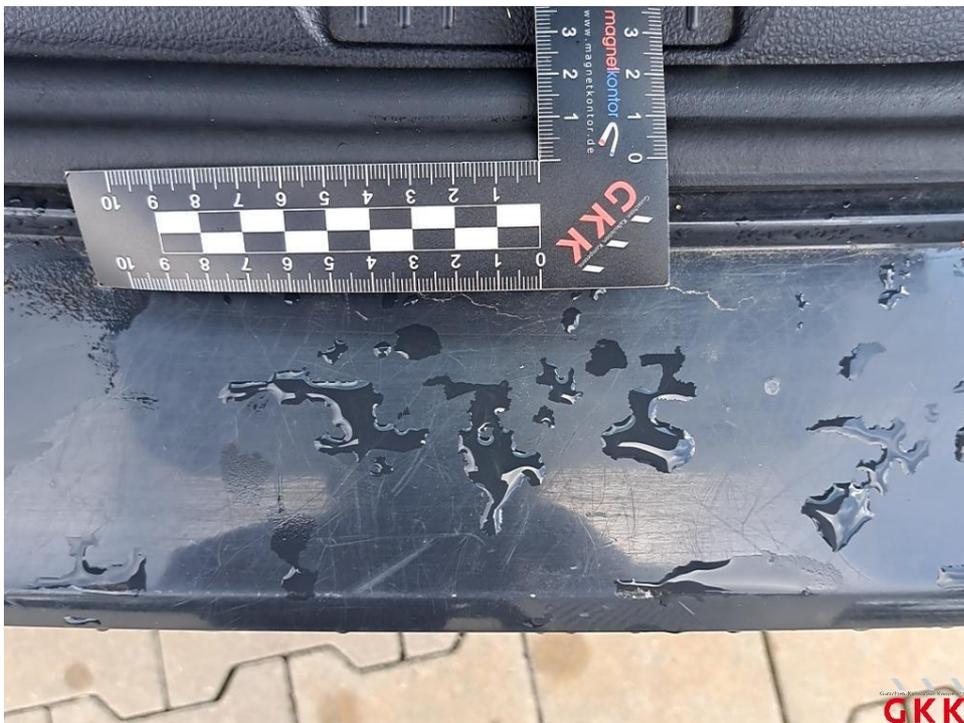
Stoßfänger hinten Verkleidung -lackiert-, verkratzt, lackieren (Bild 19, Bild 20)

Bild 19 Stoßfänger hinten, Verkleidung -lackiert-, verkratzt, lackieren

Bild 20 Stoßfänger hinten, Verkleidung -lackiert-, verkratzt, lackieren

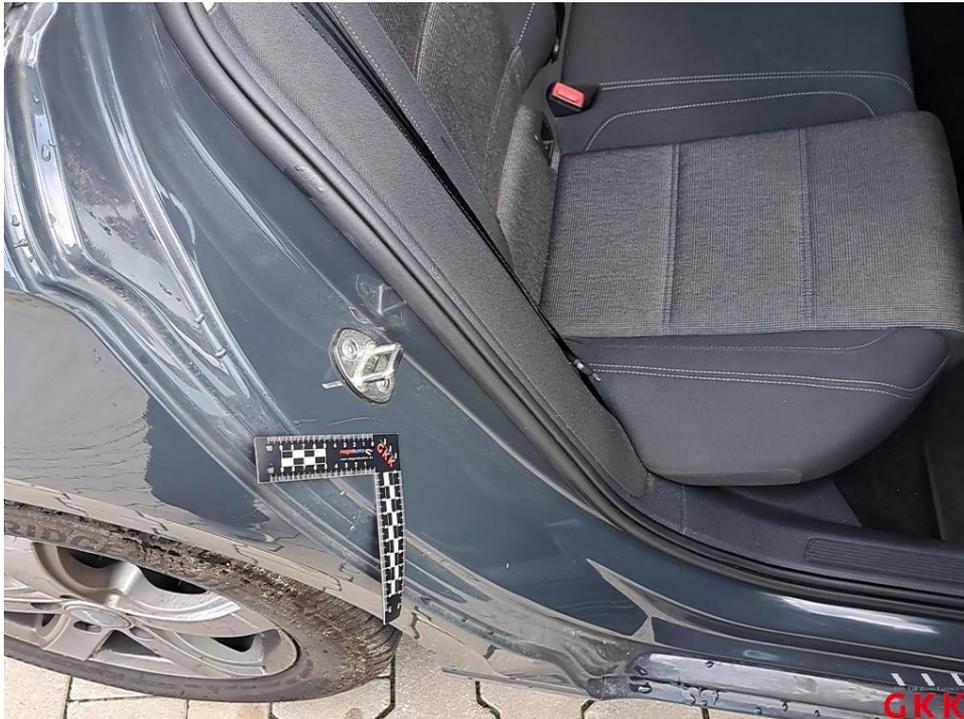
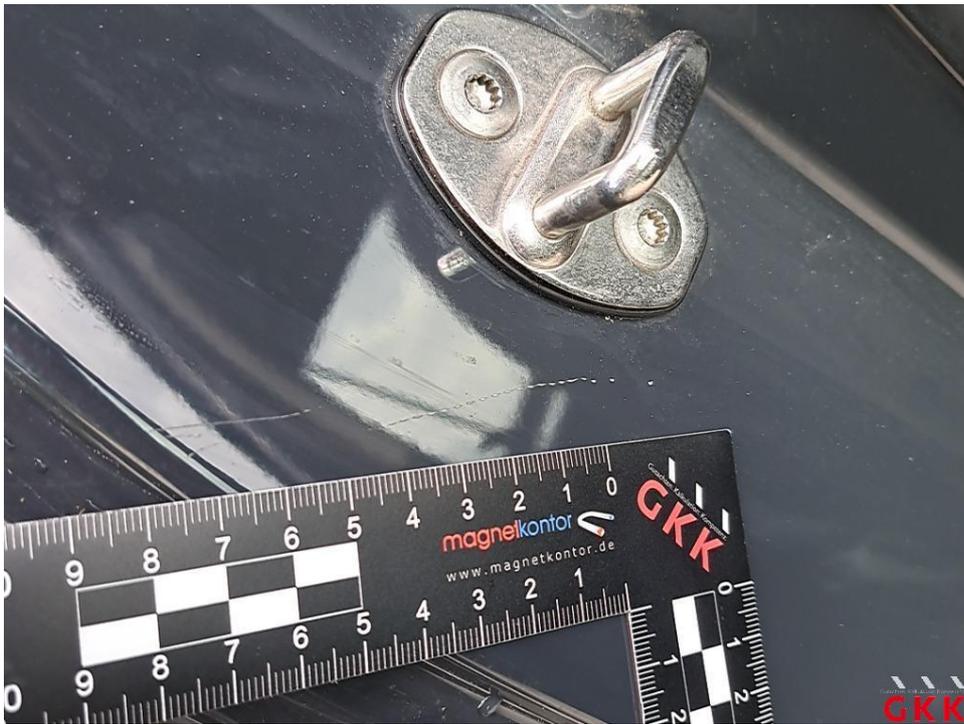
Tür hinten rechts Einstieg, verkratzt, Smartrepair (Bild 21, Bild 22)

Bild 21 Tür hinten rechts, Einstieg, verkratzt, Smartrepair

Bild 22 Tür hinten rechts, Einstieg, verkratzt, Smartrepair
