» Übersicht

Auftrags-Nr: 1001979750
Besichtigt am: 06.06.2025 14:09
Berichts-Nr: 8562408
FIN: VSSZZZ5F9P6535865

Fahrzeugkategorie:	Personenkraftwagen
Fahrzeugart:	SUV
Hersteller:	Seat
Modell:	Ateca
HSN / TSN:	7593 / AOD
Erstzulassungsdatum:	01.03.2023
Laufleistung:	21.626 km
Farbe:	"Magic" Schwarz
Farbe Dach:	"Magic" Schwarz
Antriebsart:	Allrad
Motorisierung/Kraftstoff:	Benzin
Hubraum:	2.000 ccm
Leistung:	221 kW (301 PS)
Fahrzeuglänge:	4.381 mm
Fahrzeughöhe:	1.601 mm
Fahrzeugbreite:	1.841 mm
Zulässiges Gesamtgewicht:	1.940 kg
Radstand:	2.638 mm
Anzahl Achsen:	2
Zylinder:	4
Schadstoffklasse:	Euro 6
Anzahl Türen:	4
Anzahl Sitze:	5
Getriebe:	Automatik 7-Gang
Polsterart:	Stoff
Interieurfarbe:	Soul/Palomino-Braun
Anzahl vorhandene Schlüssel:	2

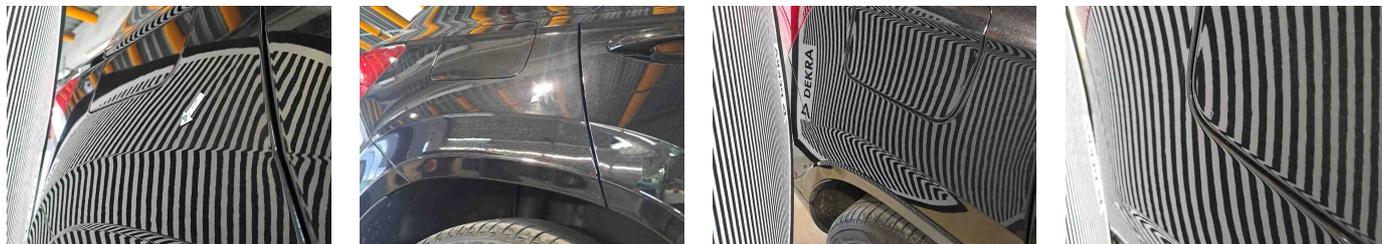
Nr	Bauteil	Schadensbeschreibung	Reparaturempfehlung
1	Seitenwand hinten rechts	Instandsetzung nicht sach-/fachgerecht	Instandsetzen + lackieren
2	Vorbereitungszeit Metall-Lackierung	Lack Vorbereitung	Ausführen

Bauteil	Lack (µm)
Lackschichtdicke Seitenwand hinten rechts (µm)	213,0

1 - Seitenwand hinten rechts - Instandsetzung nicht sach-/fachgerecht - Instandsetzen + lackieren

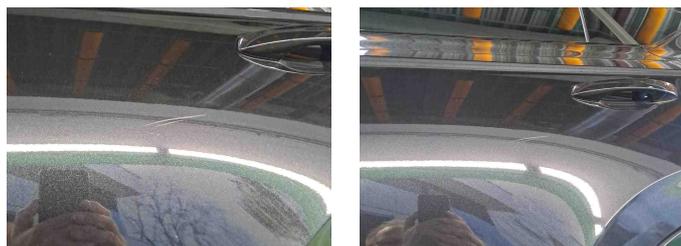
1 - Tür hinten links - Kratzer - Akzeptabel (Gebrauchsspur)

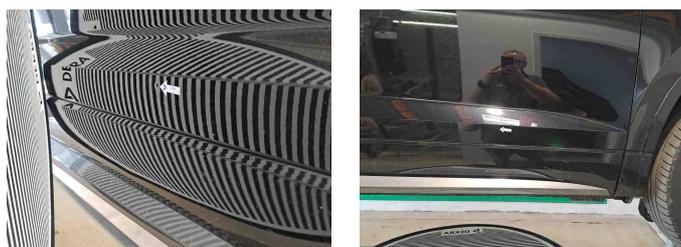
2 - Tür vorne rechts - Delle(n) - Akzeptabel (Gebrauchsspur)

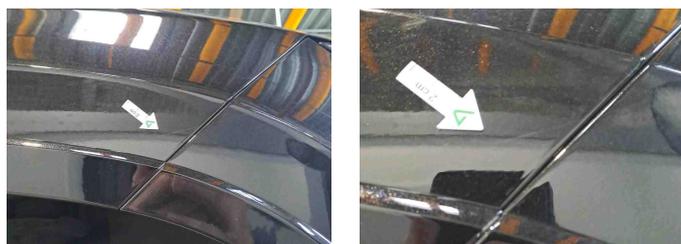
3 - Kotflügel vorne rechts - Kratzer - Akzeptabel (Gebrauchsspur)
