# Zustandsbericht

- Protokoll der Fahrzeugbewertung -

Berichts-Nr: 8561893  
vom: 23.06.2025

**Auftrags-Nr:** 1001994295  
**Besichtigt am:** 23.06.2025 15:19  
**Berichts-Nr:** 8561893  
**FIN:** VSSZZZKMZNR078989

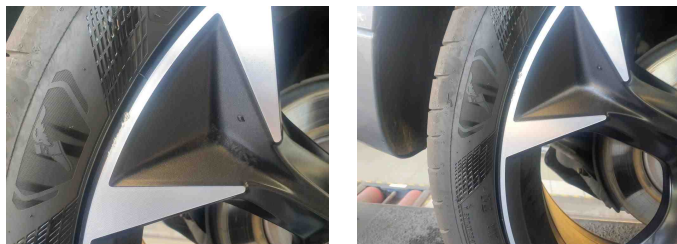
| Nr | Bauteil | Schadensbeschreibung | Reparaturempfehlung |
|---|---|---|---|
| 6 | Alufelge glanzgedreht hinten rechts | Kratzer | Pauschalbetrag |

## 6 - Alufelge glanzgedreht hinten rechts - Kratzer - Pauschalbetrag

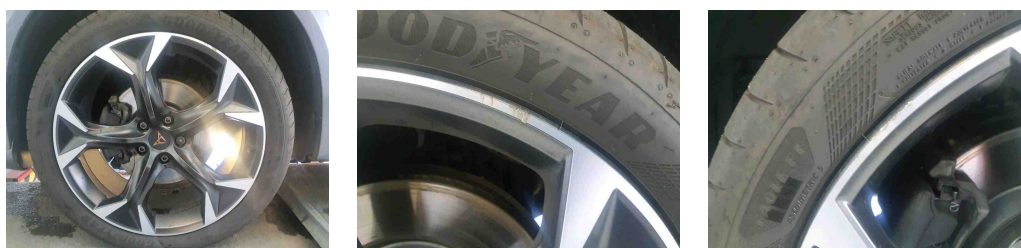
| Nr | Bauteil | Schadensbeschreibung | Reparaturempfehlung |
|---|---|---|---|
| 7 | Alufelge glanzgedreht vorne links | Kratzer | Pauschalbetrag |

## 7 - Alufelge glanzgedreht vorne links - Kratzer - Pauschalbetrag

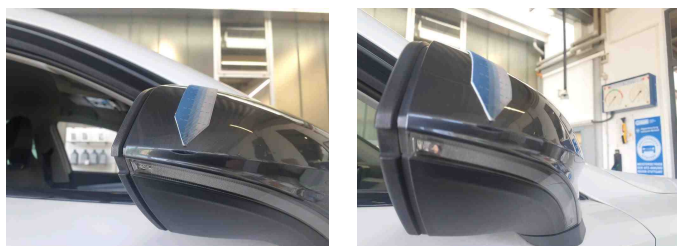
| Nr | Bauteil | Schadensbeschreibung | Reparaturempfehlung |
|---|---|---|---|
| 8 | Außenspiegel Gehäuse rechts | Kratzer | Smart Repair |

## 8 - Außenspiegel Gehäuse rechts - Kratzer - Smart Repair

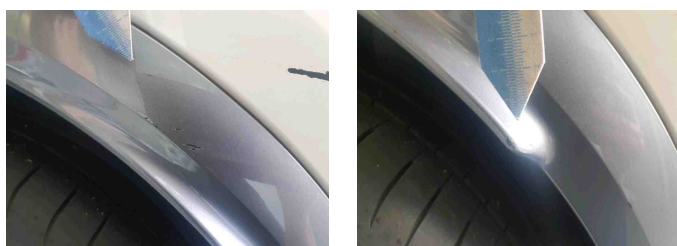
| Nr | Bauteil | Schadensbeschreibung | Reparaturempfehlung |
|---|---|---|---|
| 9 | Seitenwandverkleidung hinten links | Kratzer | Smart Repair |

## 9 - Seitenwandverkleidung hinten links - Kratzer - Smart Repair

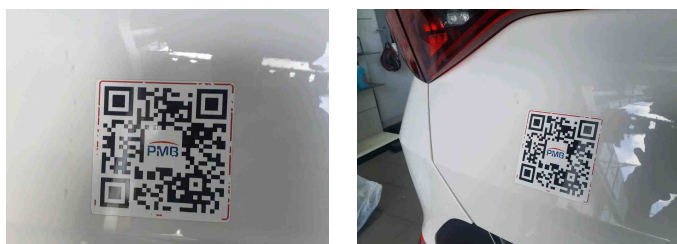
| Nr | Bauteil | Schadensbeschreibung | Reparaturempfehlung |
|---|---|---|---|
| 10 | Heckklappe | Beklebt / beschriftet | Beschriftung entfernen |

## 10 - Heckklappe - Beklebt / beschriftet - Beschriftung entfernen
