Zustandsbericht

- Protokoll der Fahrzeugbewertung -

Berichts-Nr: 8478214
vom: 06.06.2025

Fahrzeugkategorie:	Personenkraftwagen
Fahrzeugart:	Kombi
Hersteller:	Skoda
Modell:	Octavia
HSN / TSN:	8004 / AVE
Erstzulassungsdatum:	23.05.2022
Laufleistung:	77.966 km
Farbe:	Moon-Weiss Metallic
Farbe Dach:	Moon-Weiss Metallic
Antriebsart:	Frontantrieb
Motorisierung/Kraftstoff:	Hybrid Benzin
Hubraum:	1.400 ccm
Leistung:	110 kW (150 PS)
Fahrzeuglänge:	4.689 mm
Fahrzeughöhe:	1.504 mm
Fahrzeugbreite:	1.829 mm
Zulässiges Gesamtgewicht:	2.090 kg
Radstand:	2.680 mm
Anzahl Achsen:	2
Zylinder:	4
Schadstoffklasse:	Euro 6
Anzahl Türen:	4
Anzahl Sitze:	5
Getriebe:	Automatik 6-Gang
Polsterart:	Stoff
Interieurfarbe:	Schwarz
Anzahl vorhandene Schlüssel:	2

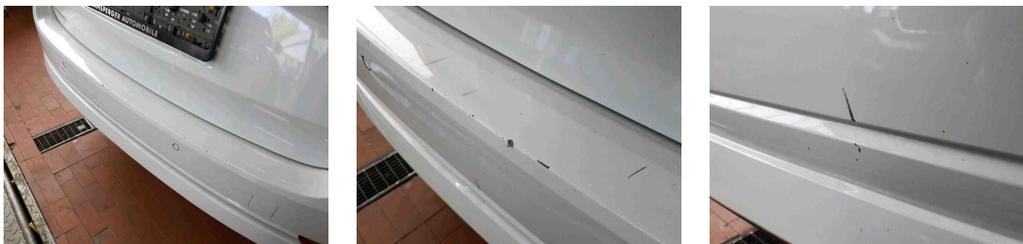
1 - Stoßfänger hinten - Kratzer - Instandsetzen + lackieren

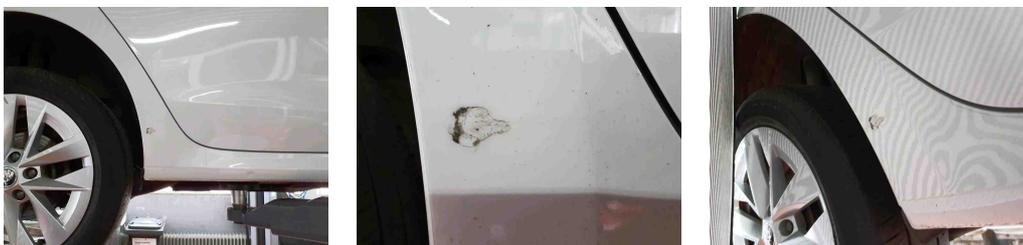
2 - Seitenwand hinten rechts - Delle(n) und Kratzer - Instandsetzen + lackieren (teilweise)

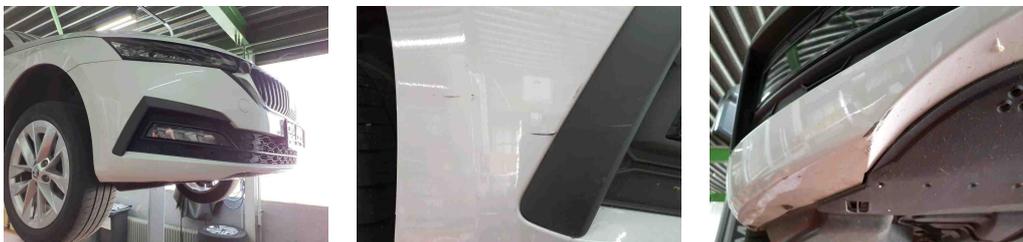
4 - Stoßfänger vorne - Kratzer - Smart Repair

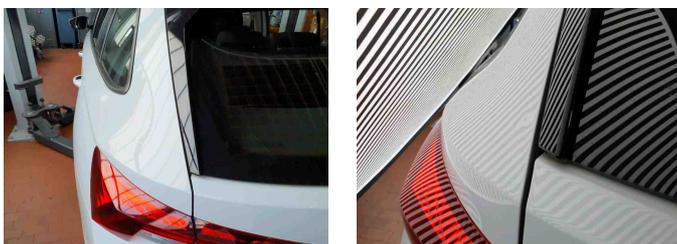
5 - Seitenwand hinten links - Delle(n) - Kaltdrücken
