## Zustandsbericht

Soester Straße 49  
59597 Erwitte  
Deutschland

SLL Automotive Group GmbH / 2trade  
Blütenstraße 15  
80799 München  
22.07.2025

| <b>Modell:</b> | Tiguan | <b>Nächste HU:</b> | 05.2027 |

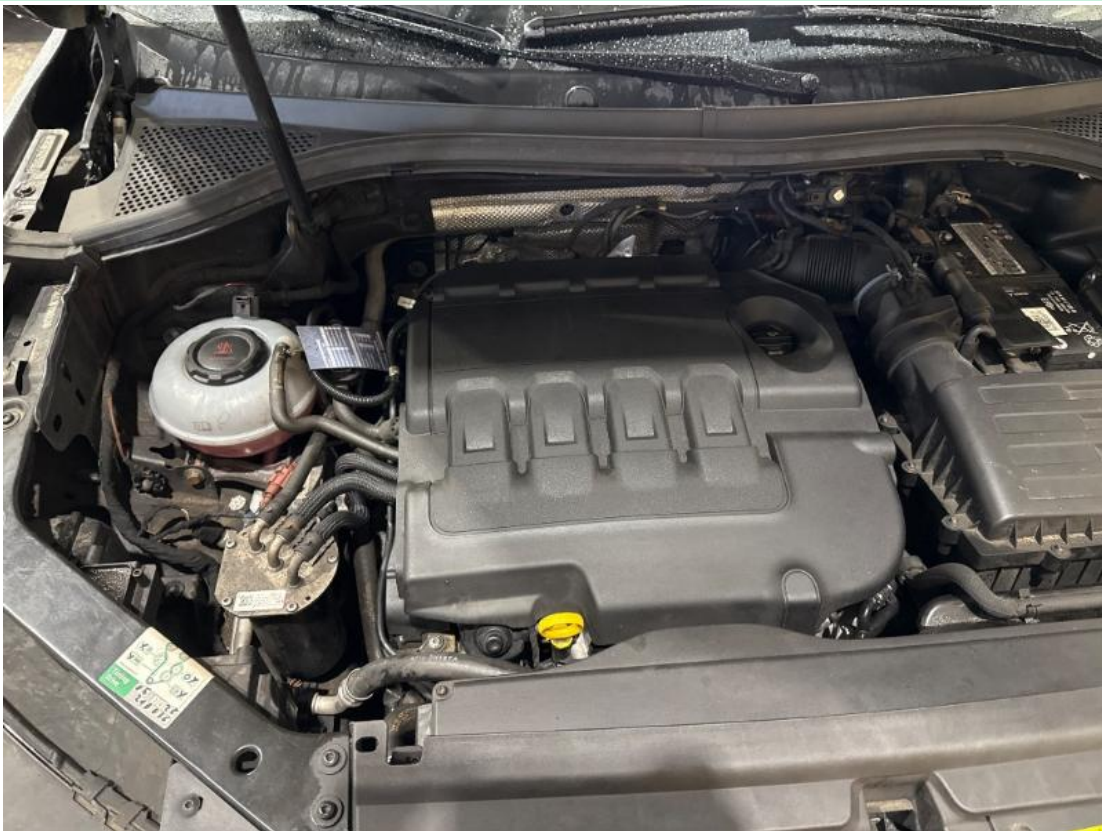
| Beschädigungsort: | Schäden: | Schadensgrad: |
|---|---|---|
| 1. Zylinderkopfdichtung | Verschlissen | Leicht |

1. Zylinderkopfdichtung - Verschlissen

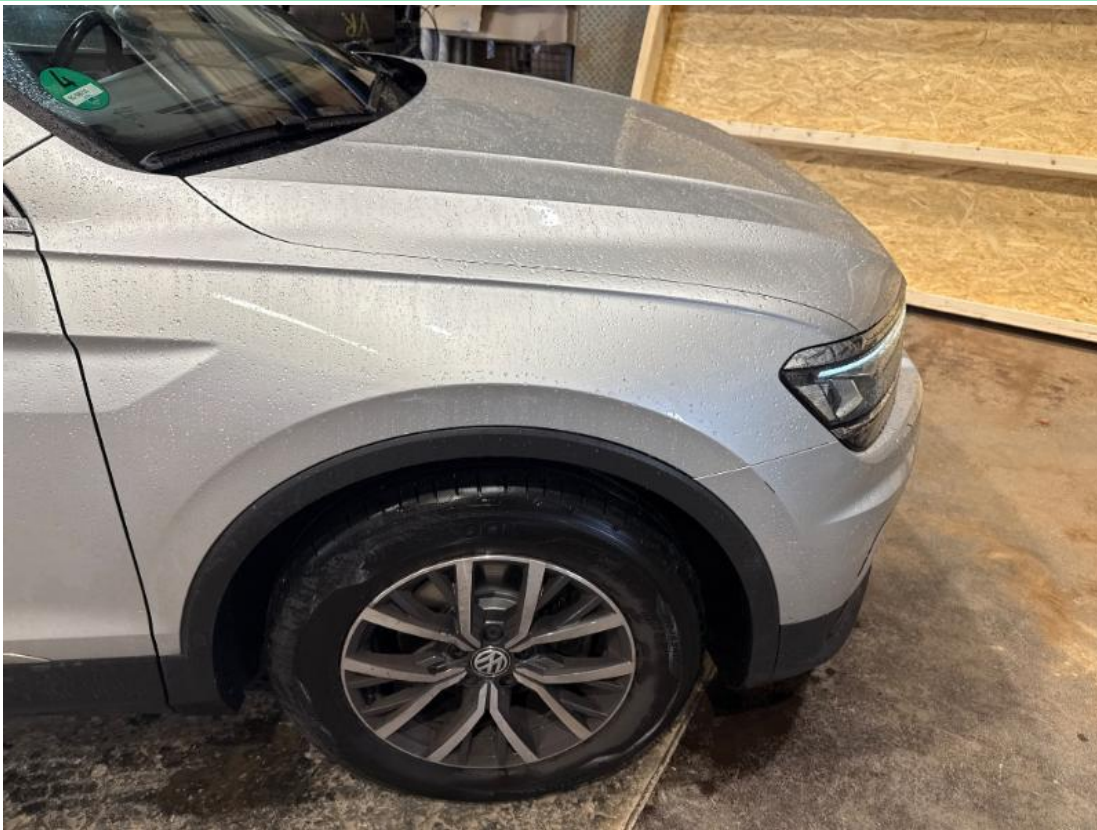
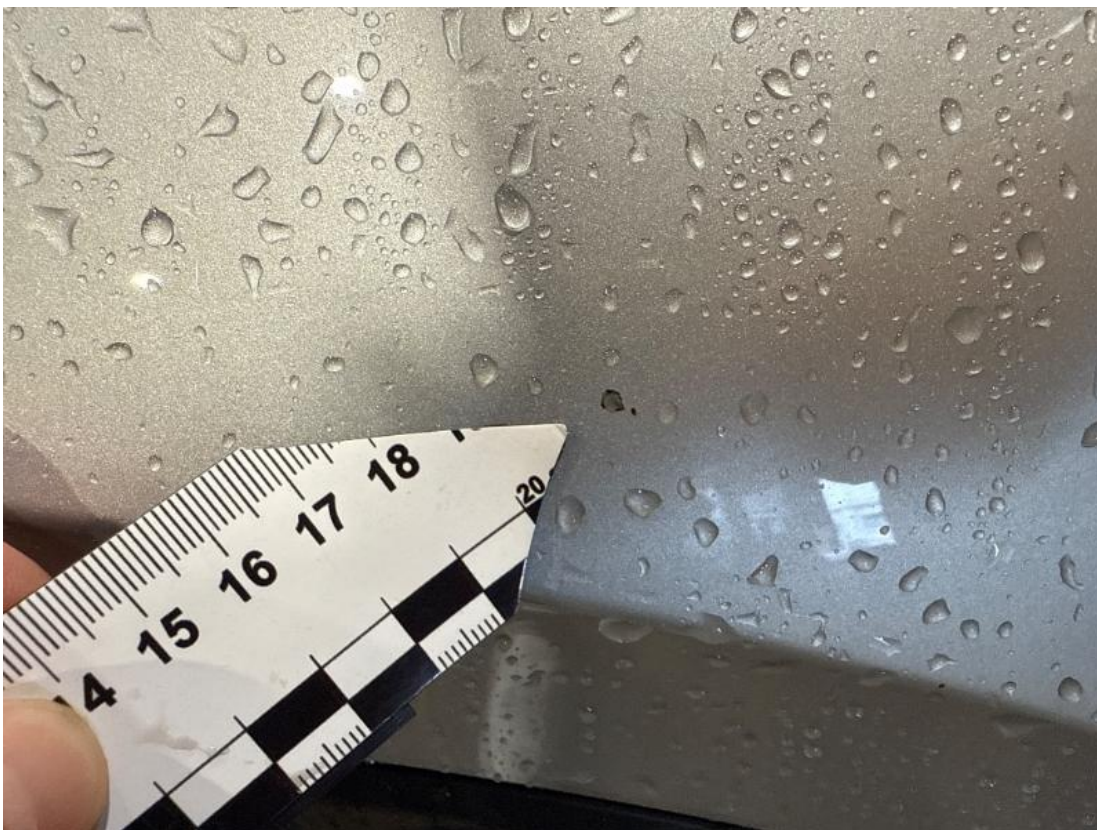
| Beschädigungsort: | Schäden: | Schadensgrad: |
|---|---|---|
| 2. Kotflügel vorne rechts | Steinschlag | Mittel |

2. Kotflügel vorne rechts - Steinschlag

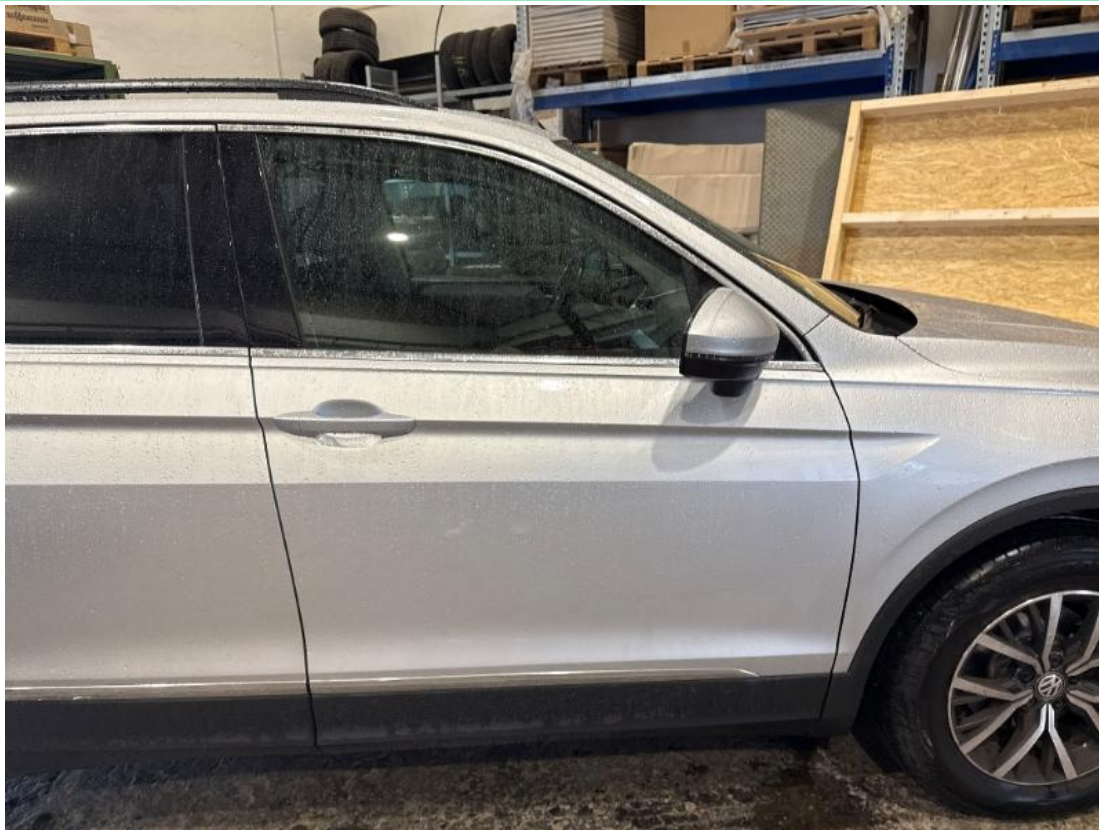
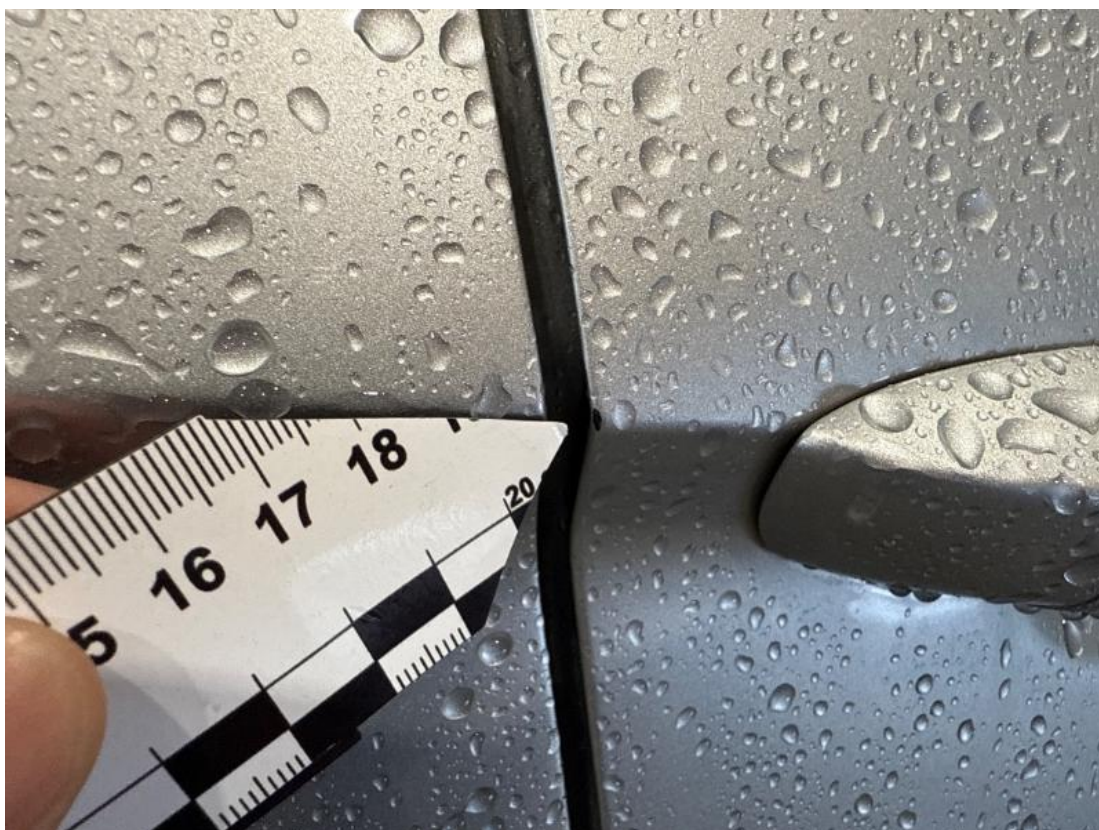
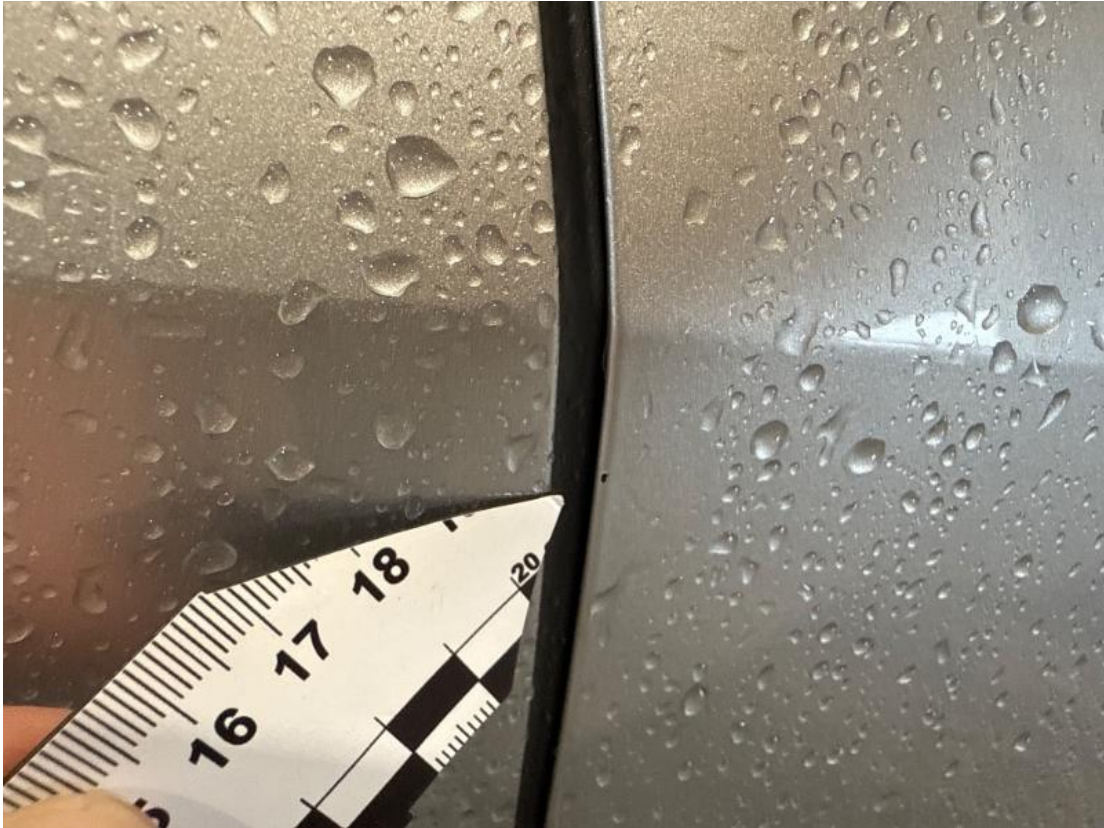
| Beschädigungsort: | Schäden: | Schadensgrad: |
|---|---|---|
| 3. Tür vorne rechts | Kratzer | Leicht |

3. Tür vorne rechts - Kratzer

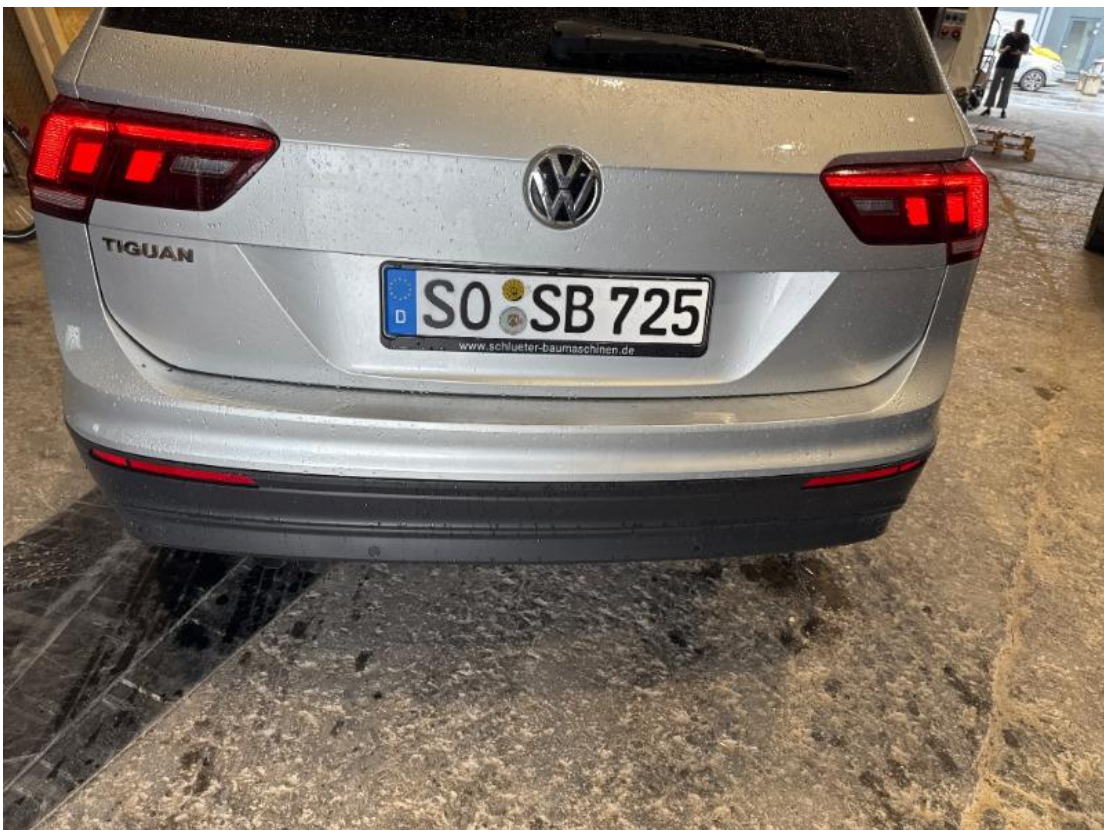
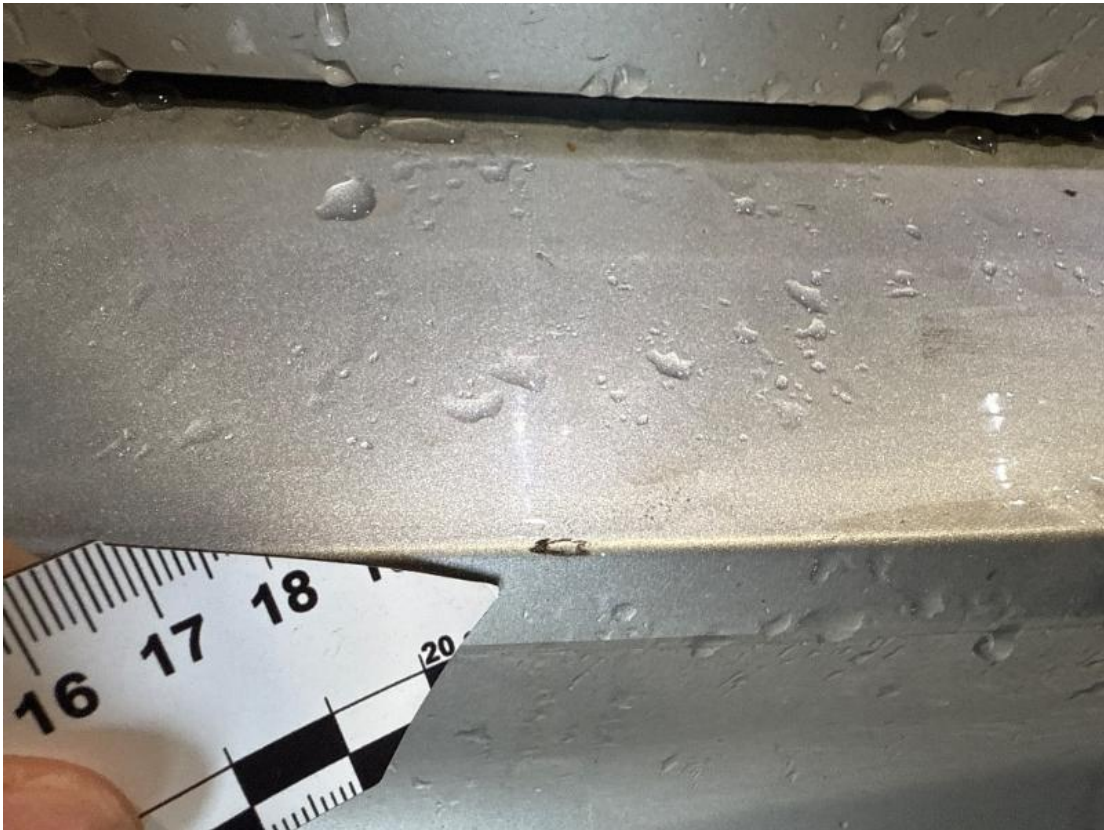
| Beschädigungsort: | Schäden: | Schadensgrad: |
|---|---|---|
| 4. Stoßfänger hinten | Verkratzt | Leicht |

4. Stoßfänger hinten - Verkratzt

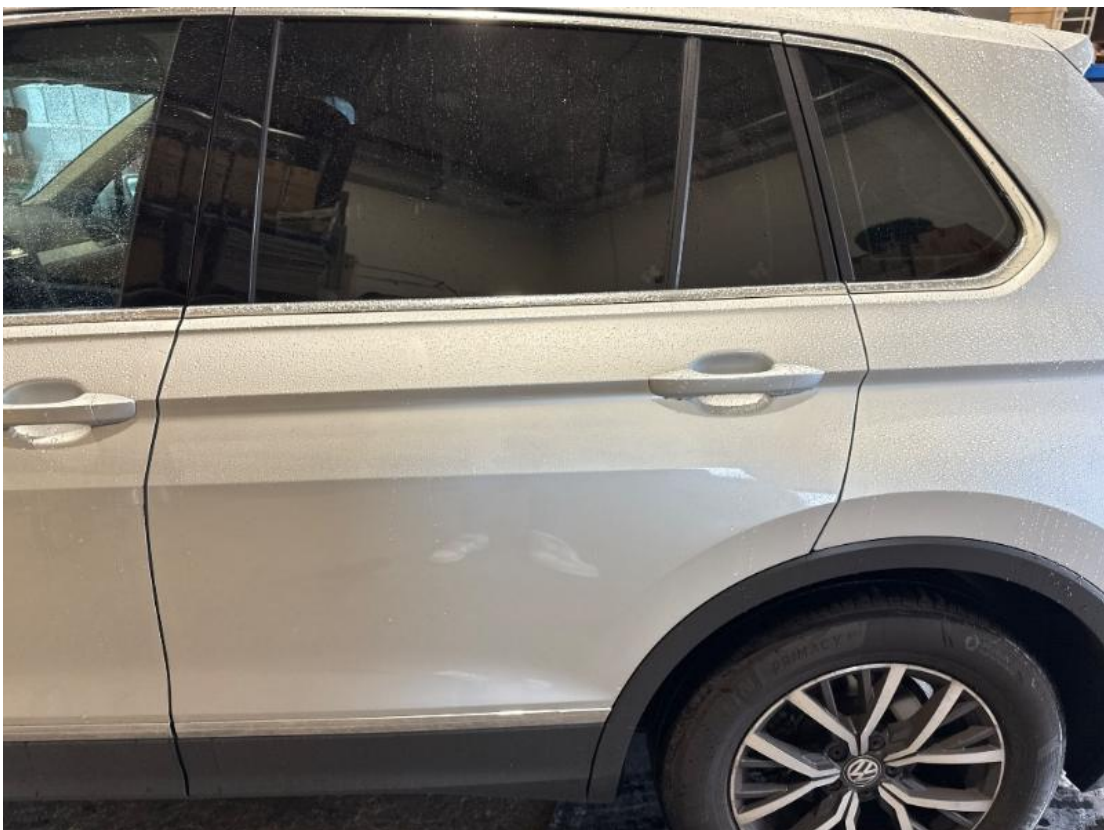
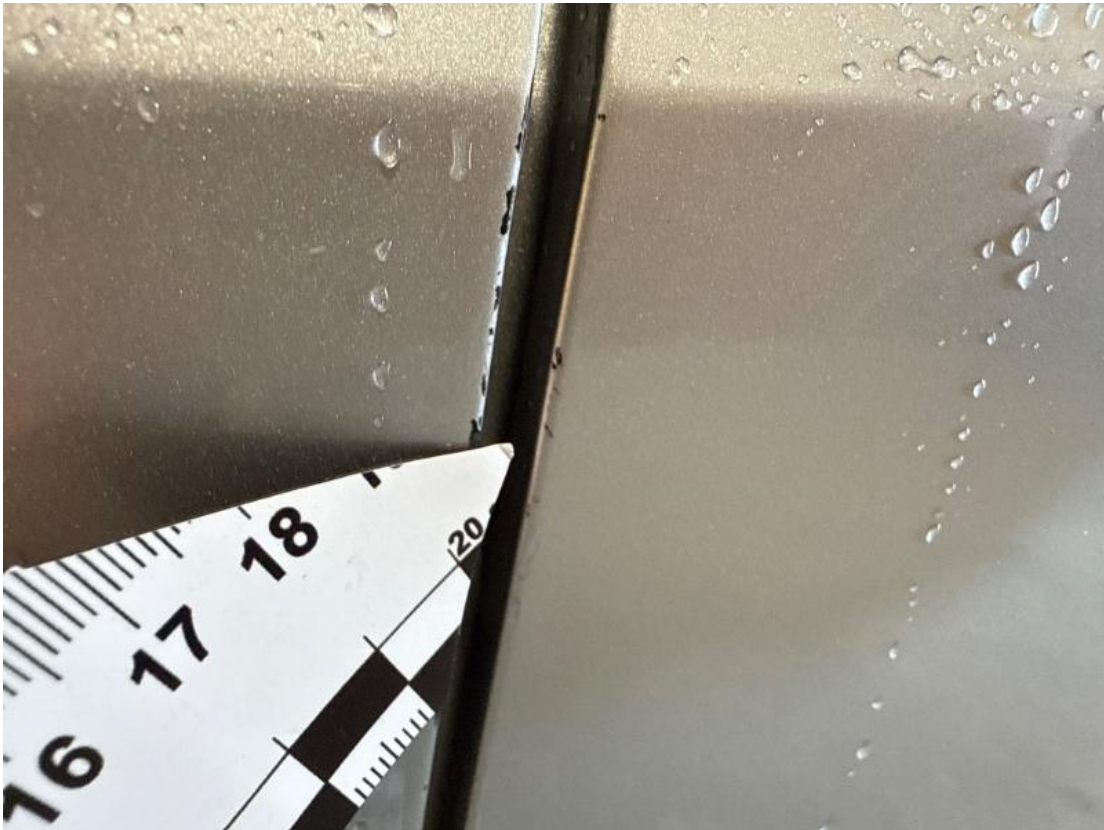
| Beschädigungsort: | Schäden: | Schadensgrad: |
|---|---|---|
| 5. Tür hinten links | Kratzer | Leicht |

5. Tür hinten links - Kratzer

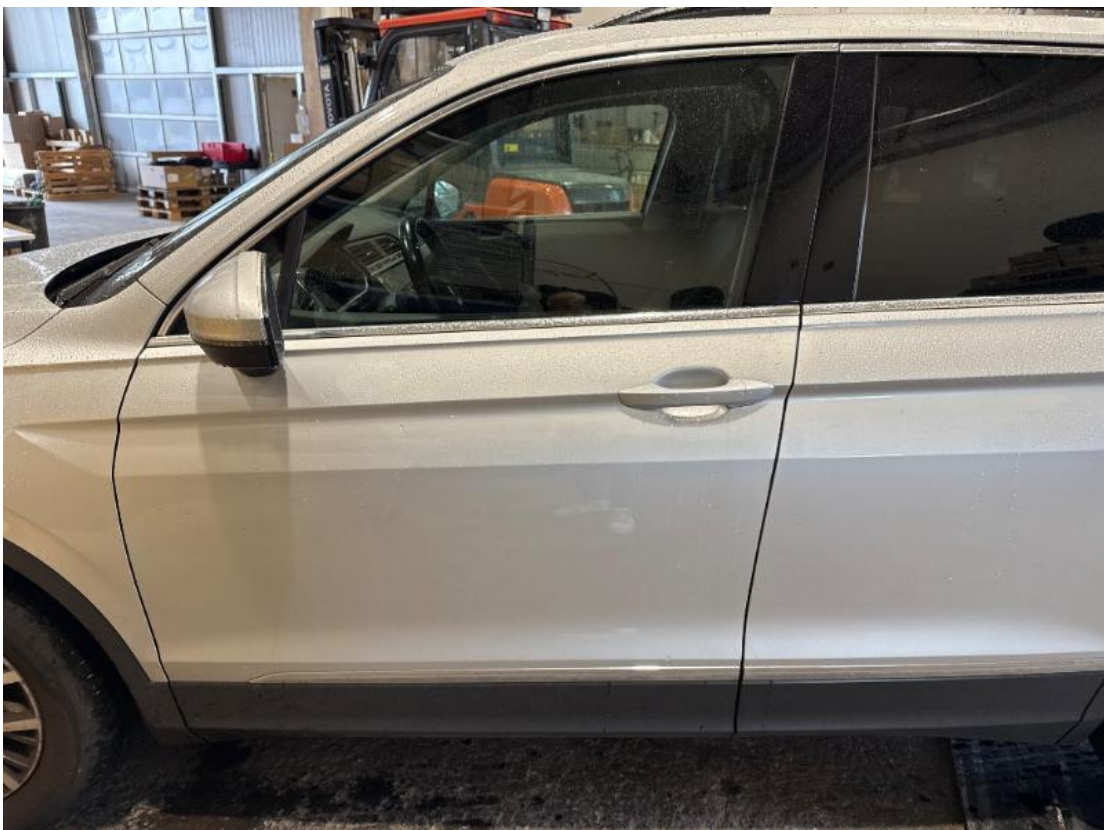
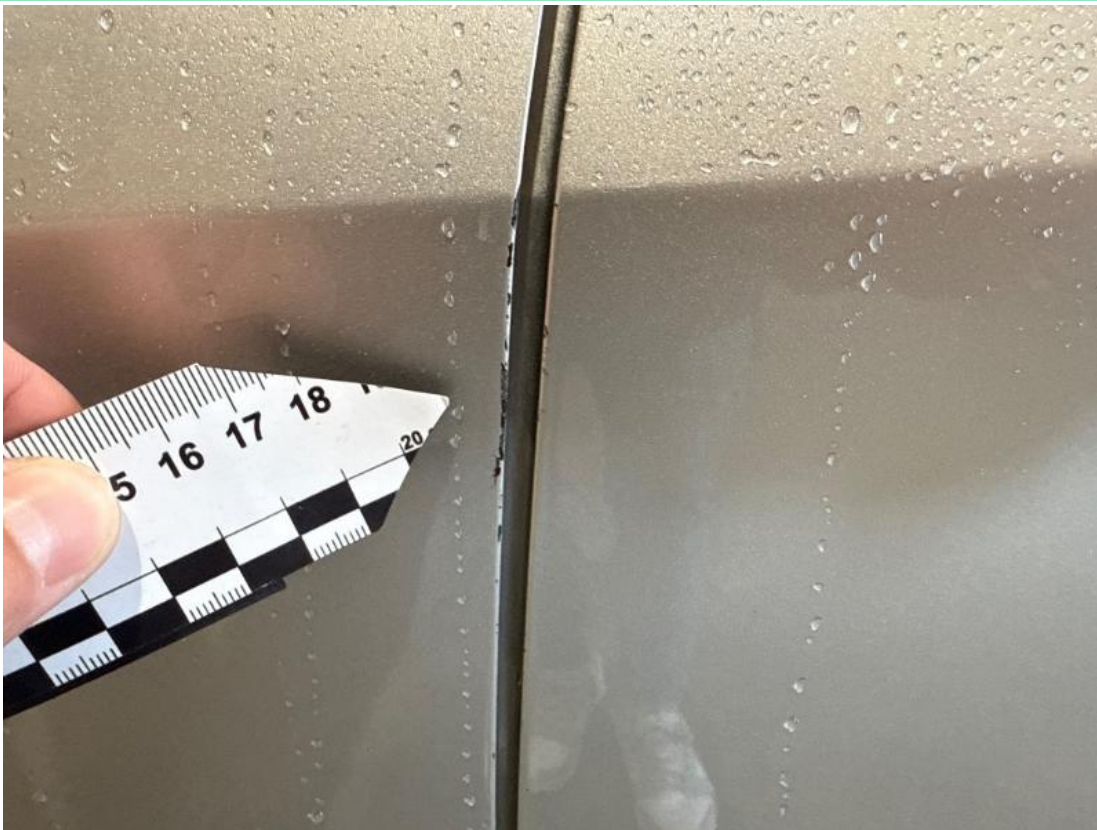
| Beschädigungsort: | Schäden: | Schadensgrad: |
|---|---|---|
| 6. Tür vorne links | Kratzer | Mittel |

6. Tür vorne links - Kratzer

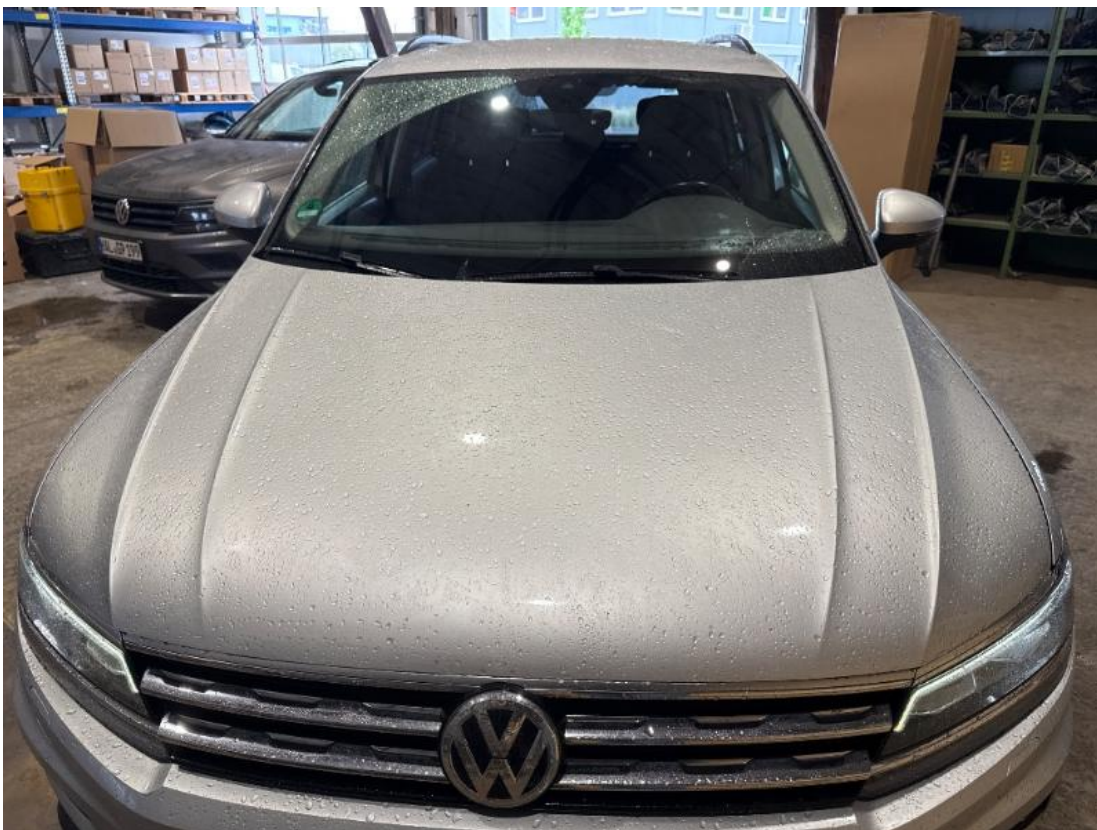
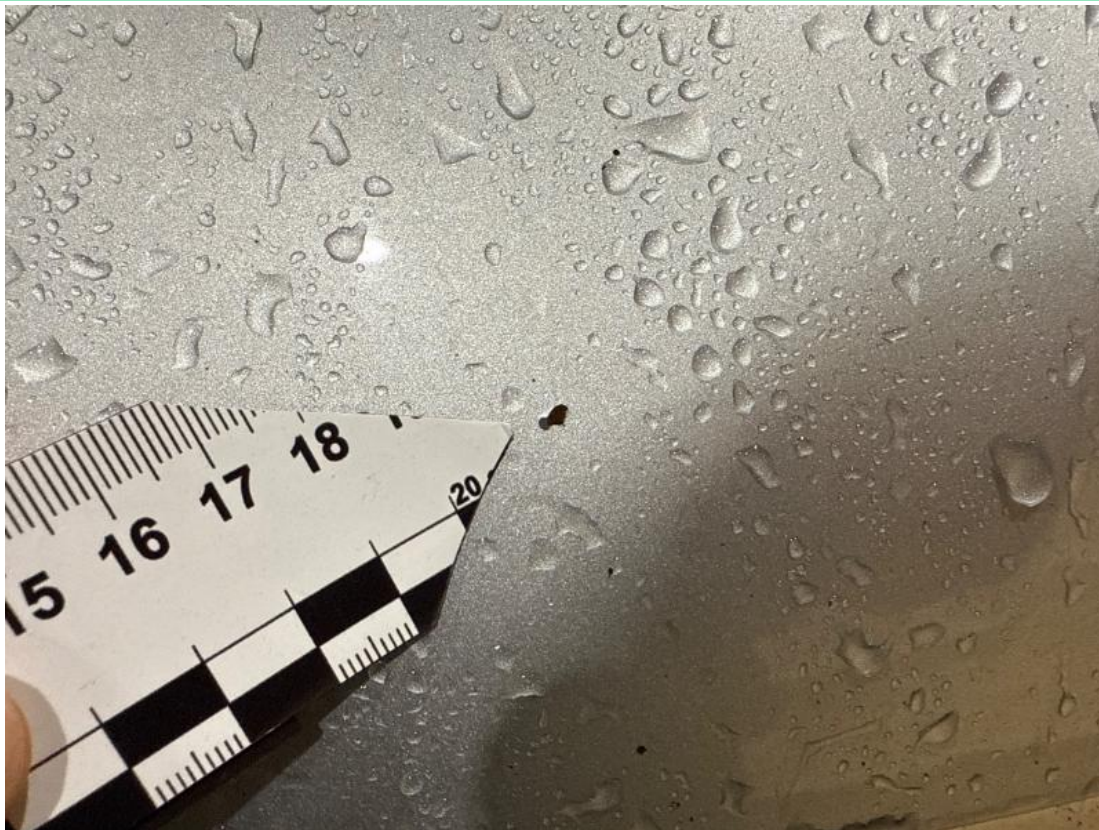
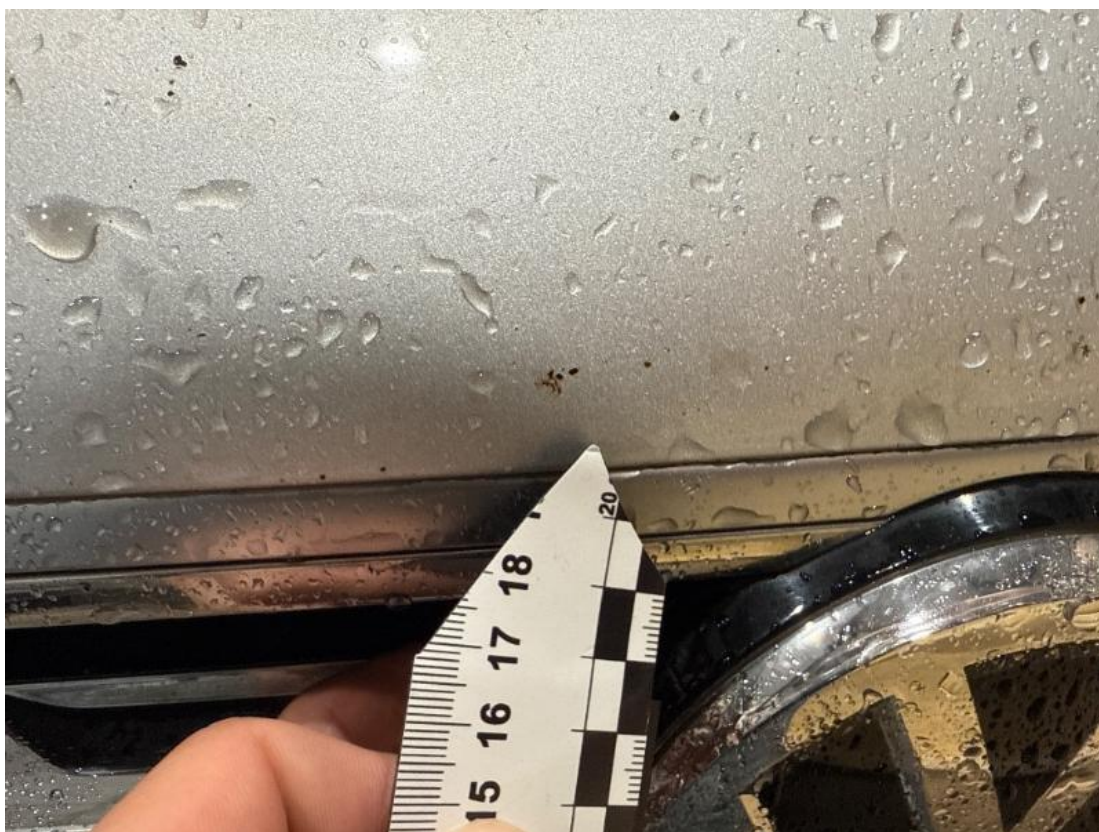
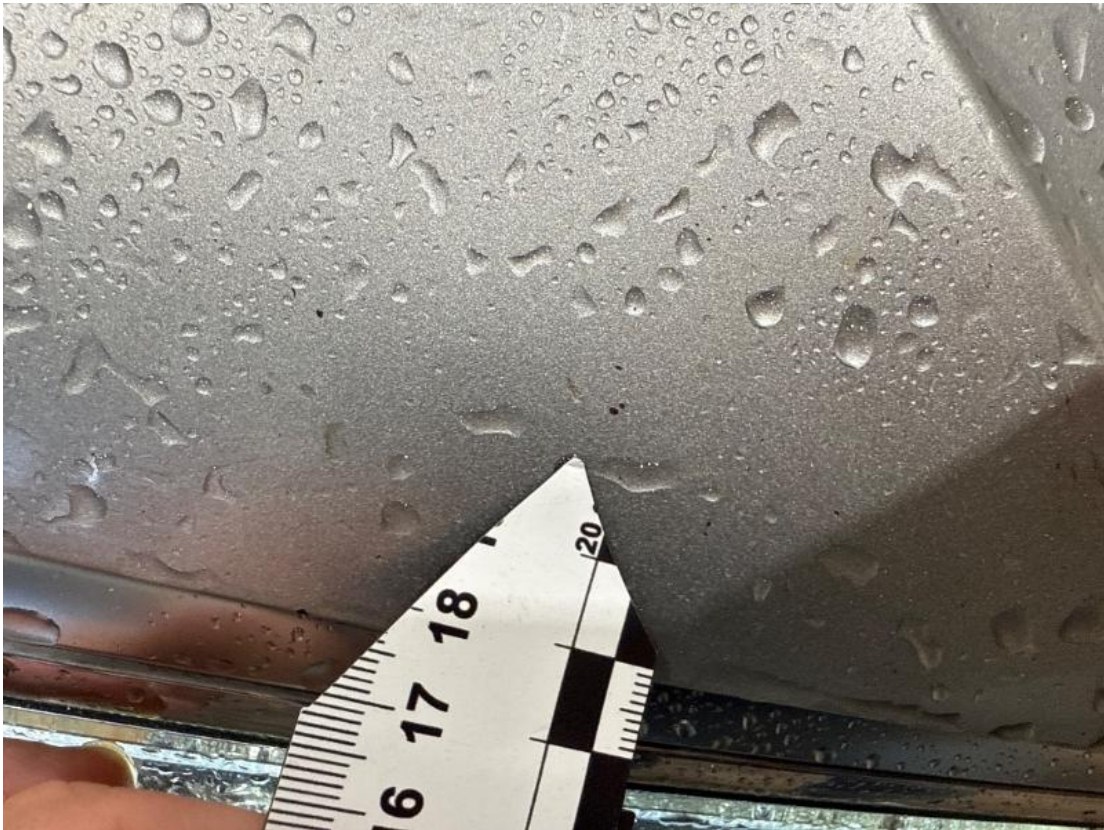
| Beschädigungsort: | Schäden: | Schadensgrad: |
|---|---|---|
| 7. Motorhaube | Steinschlag | Stark |

7. Motorhaube - Steinschlag

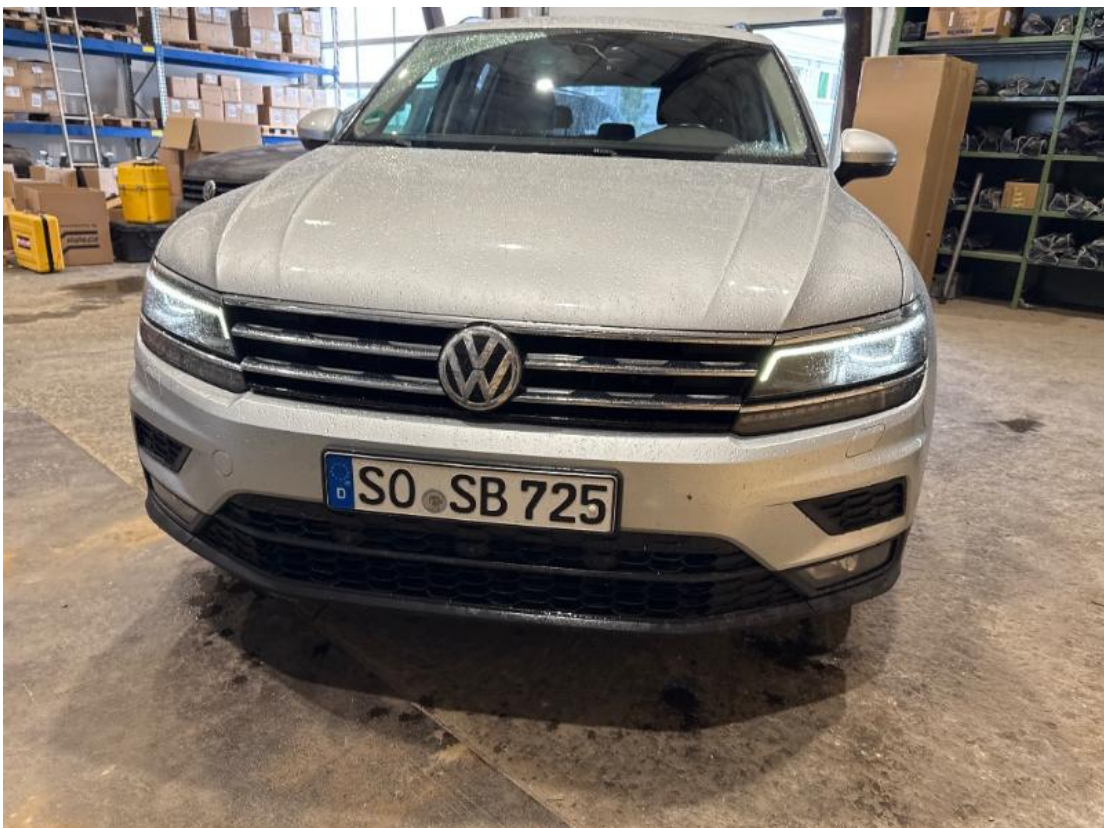
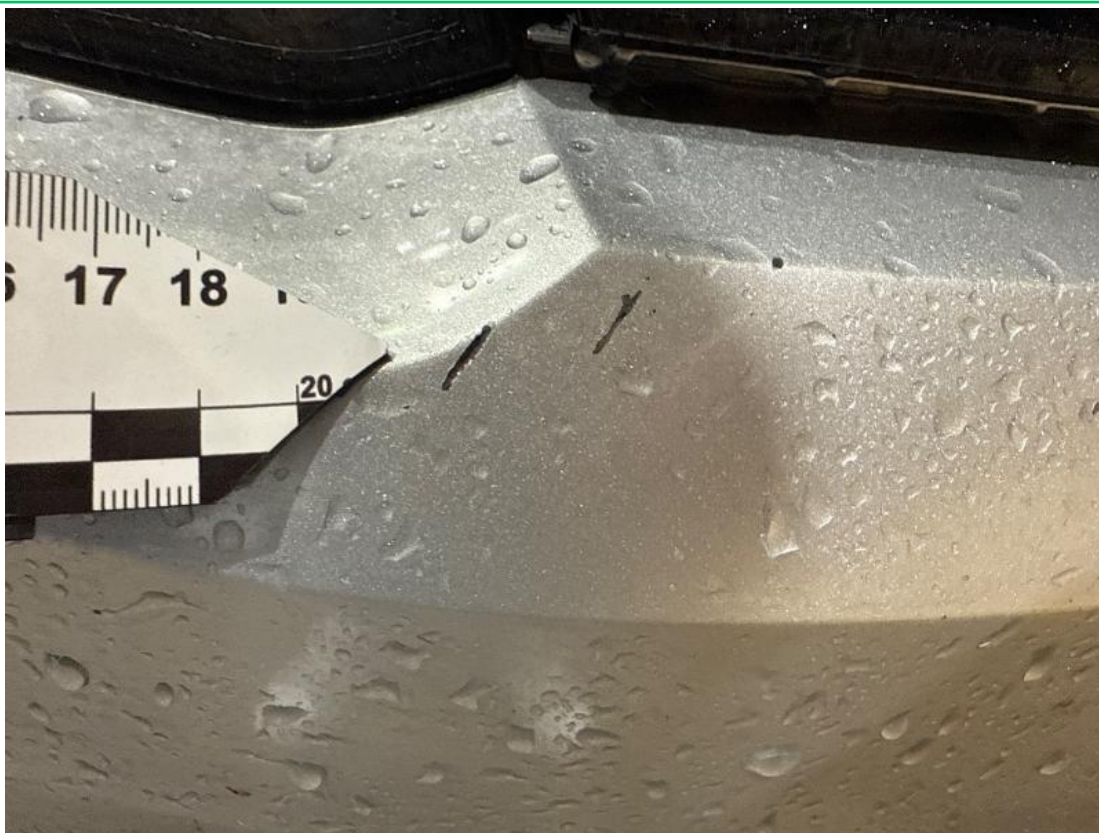
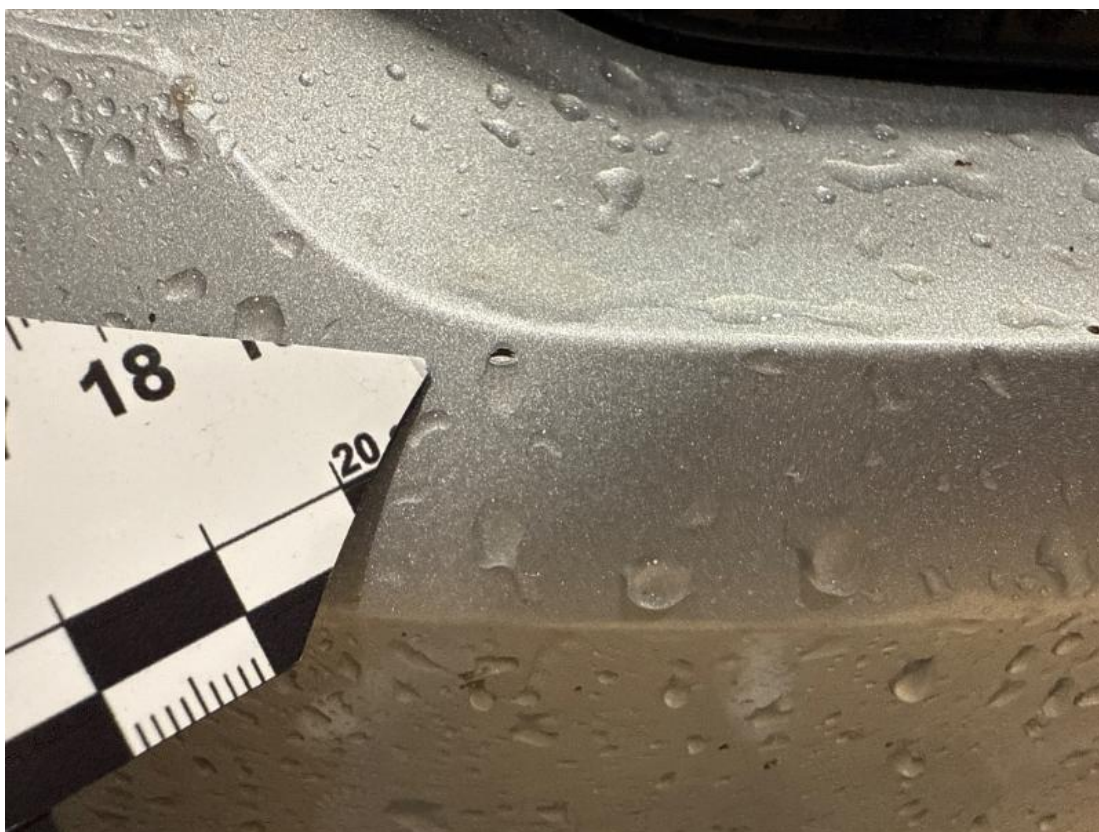
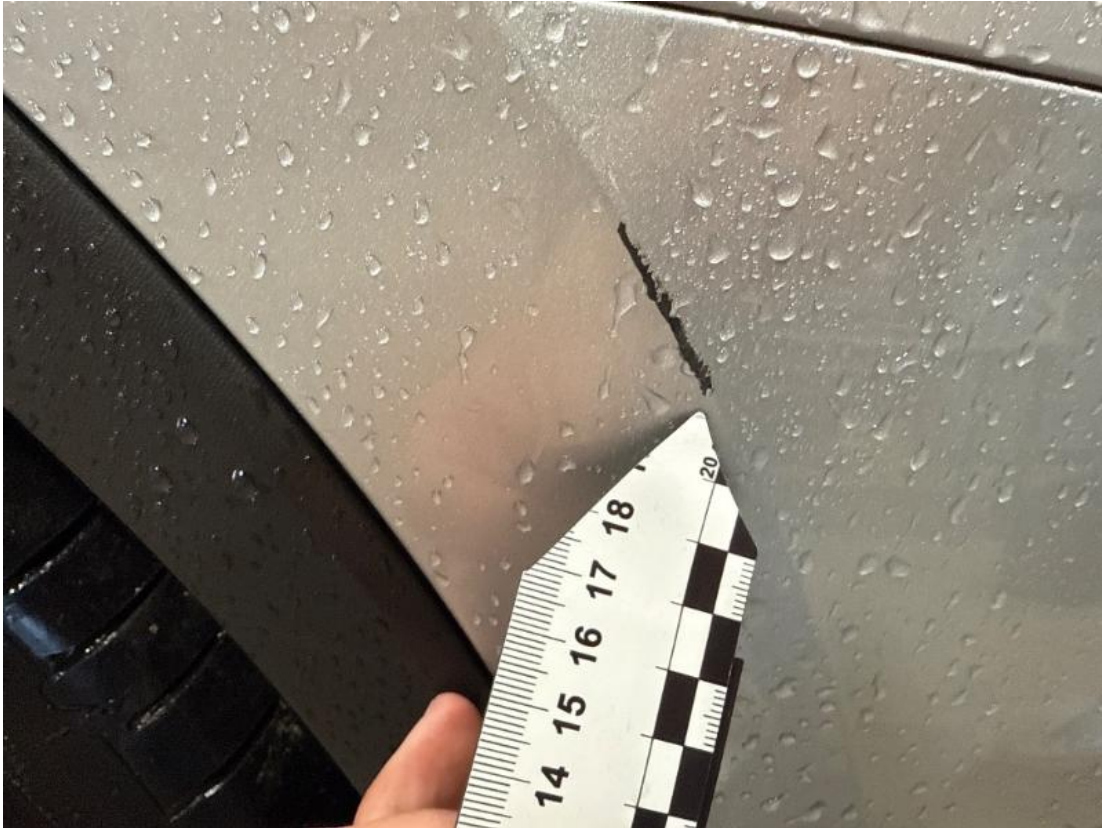
| Beschädigungsort: | Schäden: | Schadensgrad: |
|---|---|---|
| 8. Stoßfänger vorne | Verkratzt | Mittel |

8. Stoßfänger vorne - Verkratzt
