Zustandsbericht

22.07.2025

Fahrzeugart:	Pkw	Fahrgestellnummer:	WVGZZZ5NZLM007290
Aufbau:	Geländewagen	Amtl. Kennzeichen:	HAL-GP 199
Hersteller:	Volkswagen	Erstzulassung:	14.10.2019
Modell:	Tiguan Allspace	Nächste HU:	12.2026
Karosseriefarbe:	Pure White	Laufleistung (km):	296.800
Antriebsart:	Allrad	Hubraum (ccm):	1968
Zylinderanzahl:	4	Leistung (PS):	150
Getriebeart:	Automatik	Leistung (kW):	110
Kraftstoffart:	Diesel	Polsterart:	Alcantara
Anzahl Türen:	5	Anzahl Sitzplätze:	5
Anzahl der Vorbesitzer:	Unbekannt	Hauptschlüssel (Anzahl):	2
Letzter Service am:	-

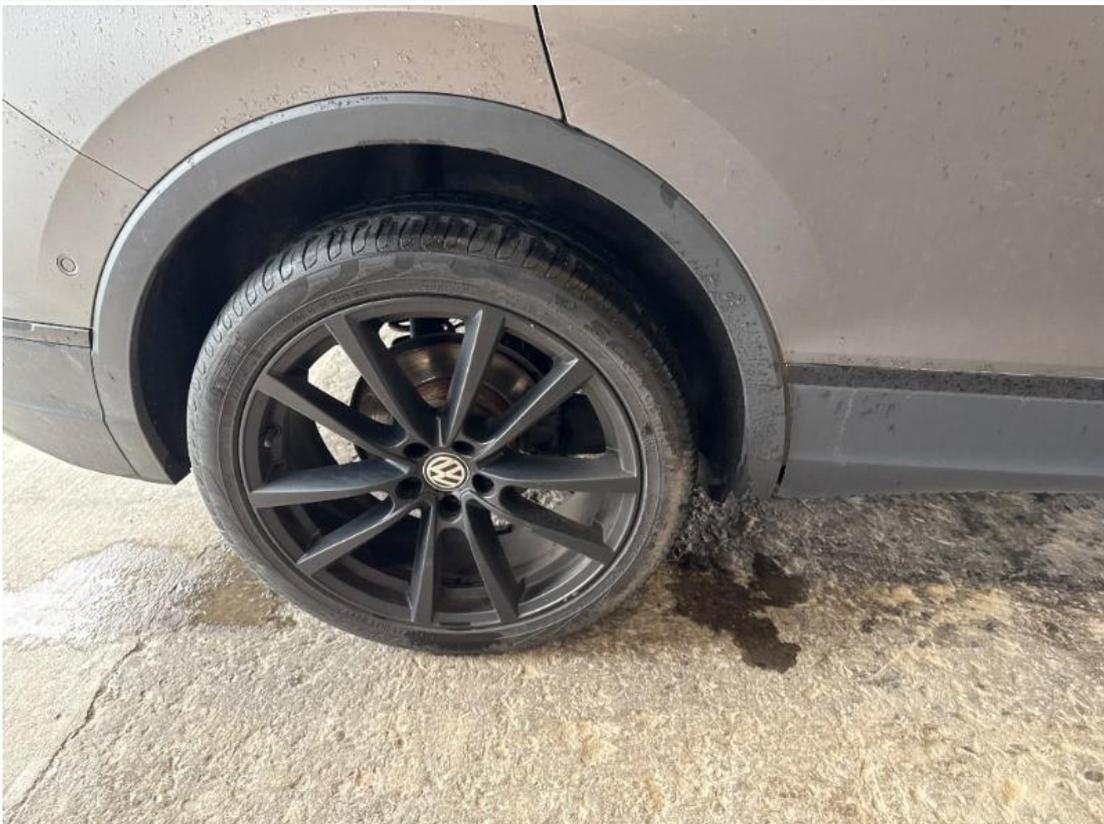
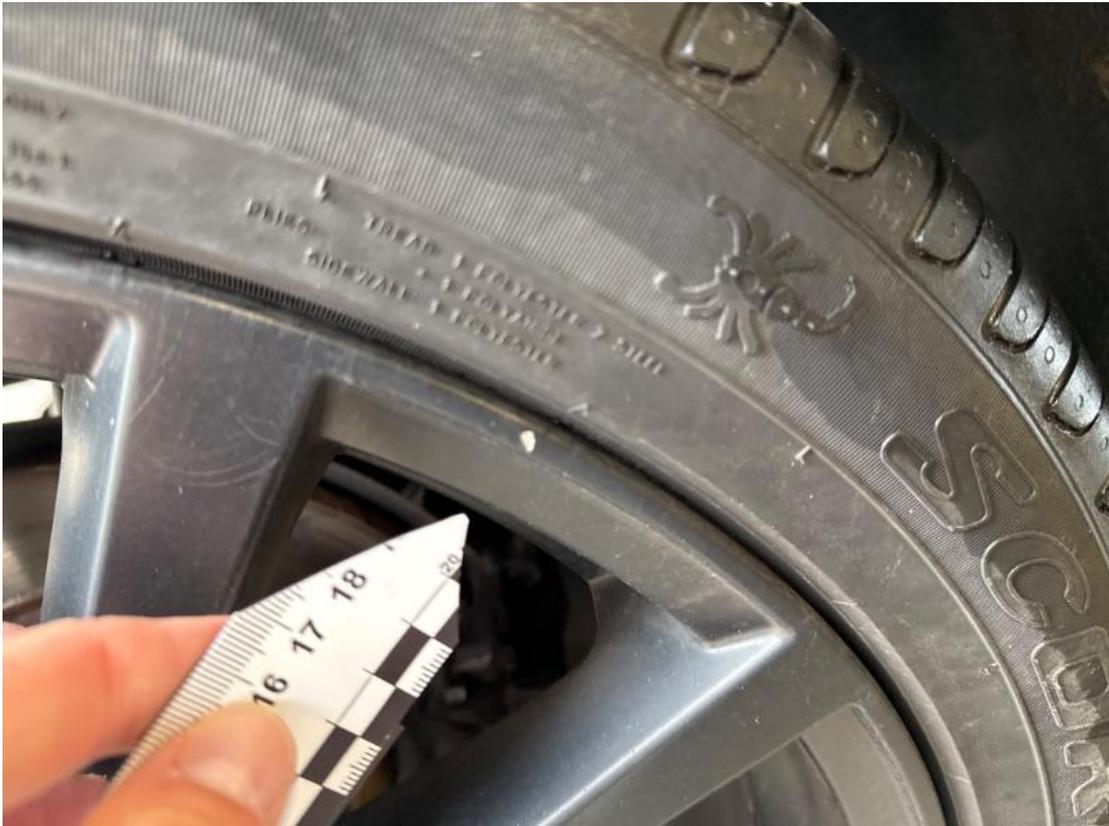
1. Alufelge hinten rechts - Kratzer

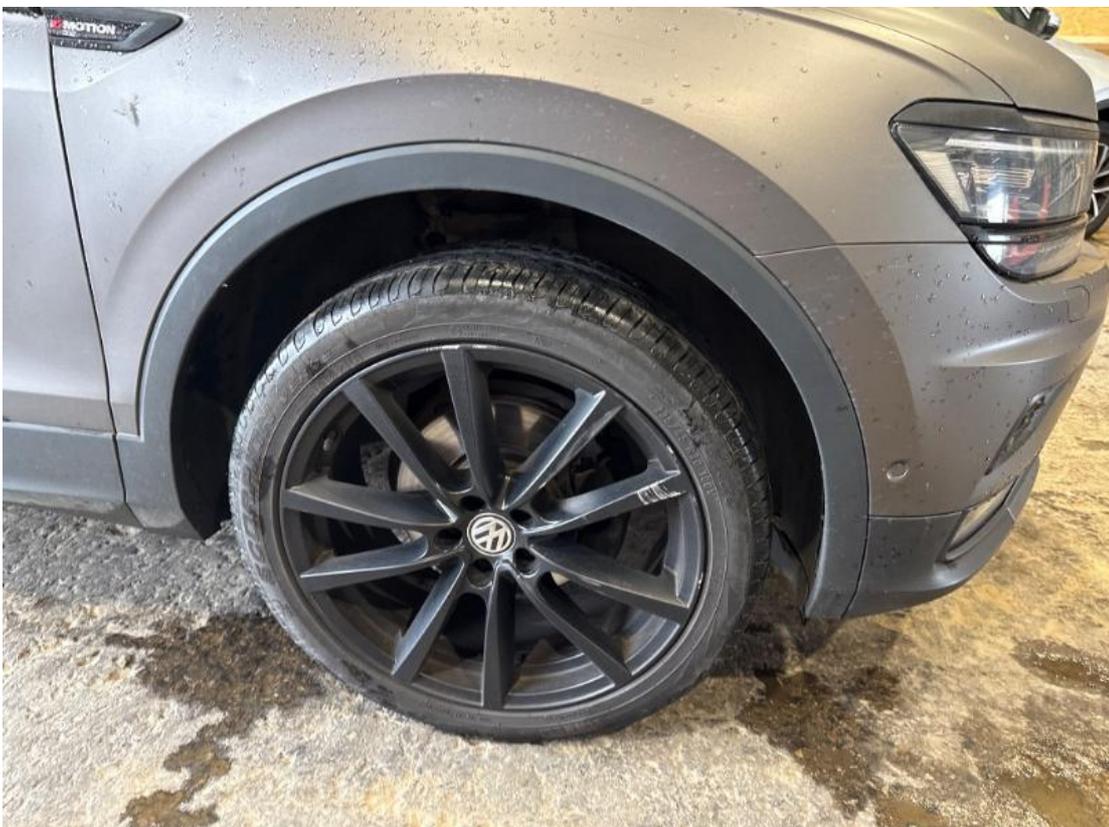
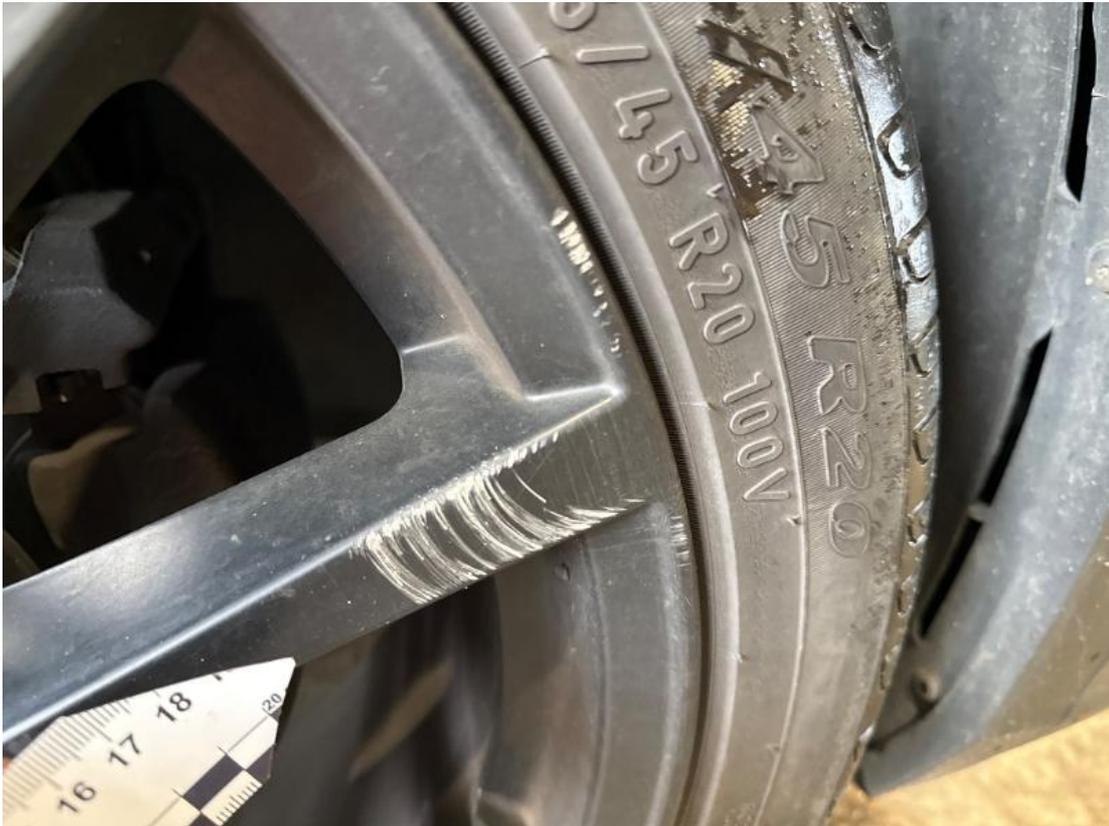
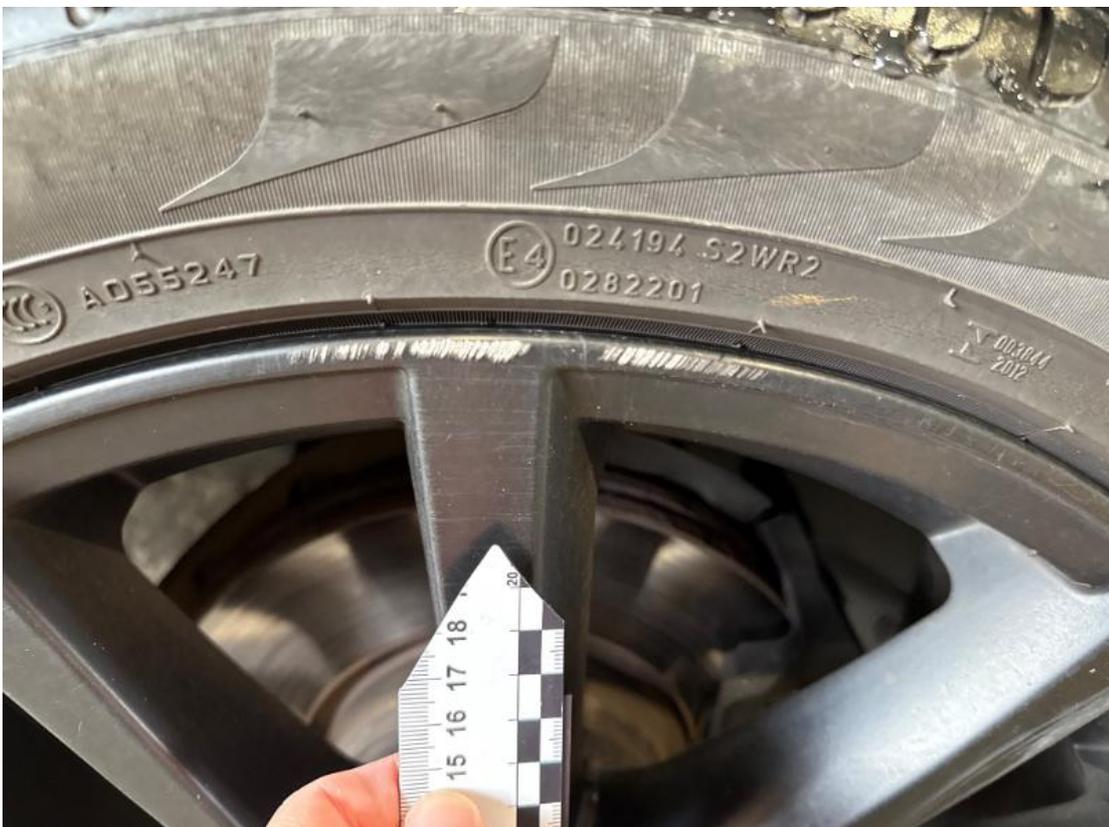
2. Alufelge vorne rechts - Kratzer

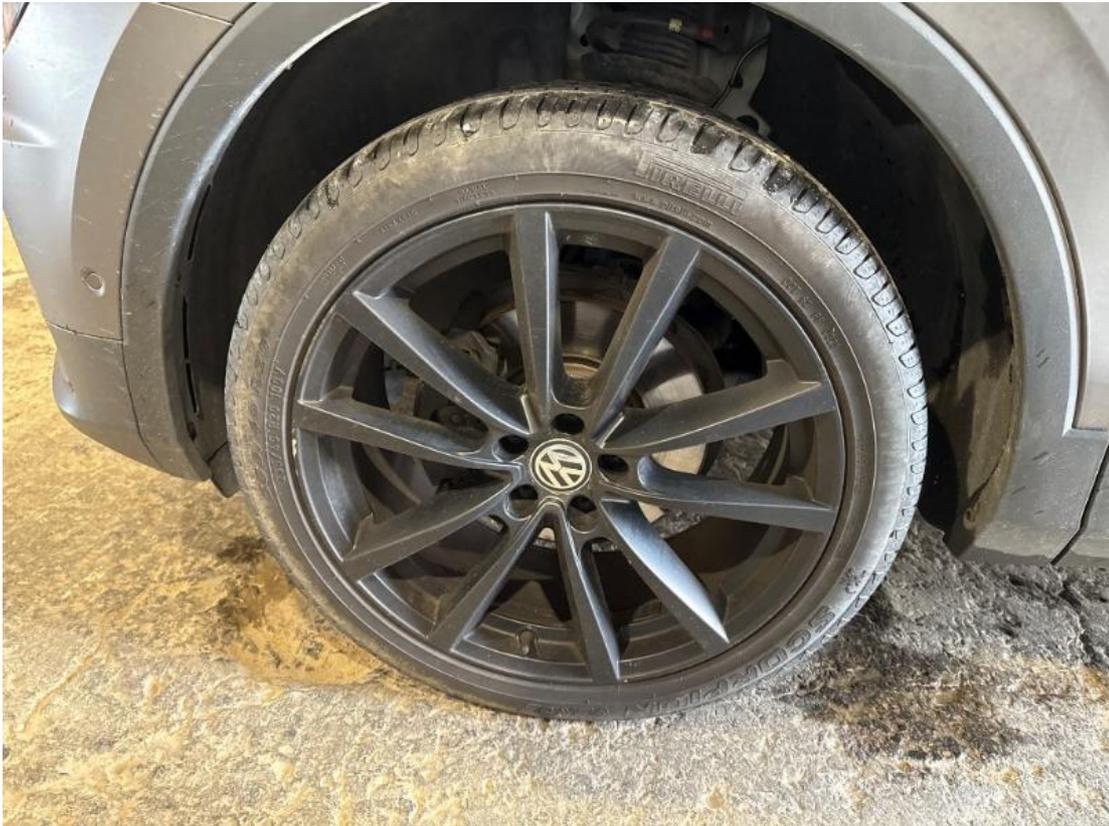
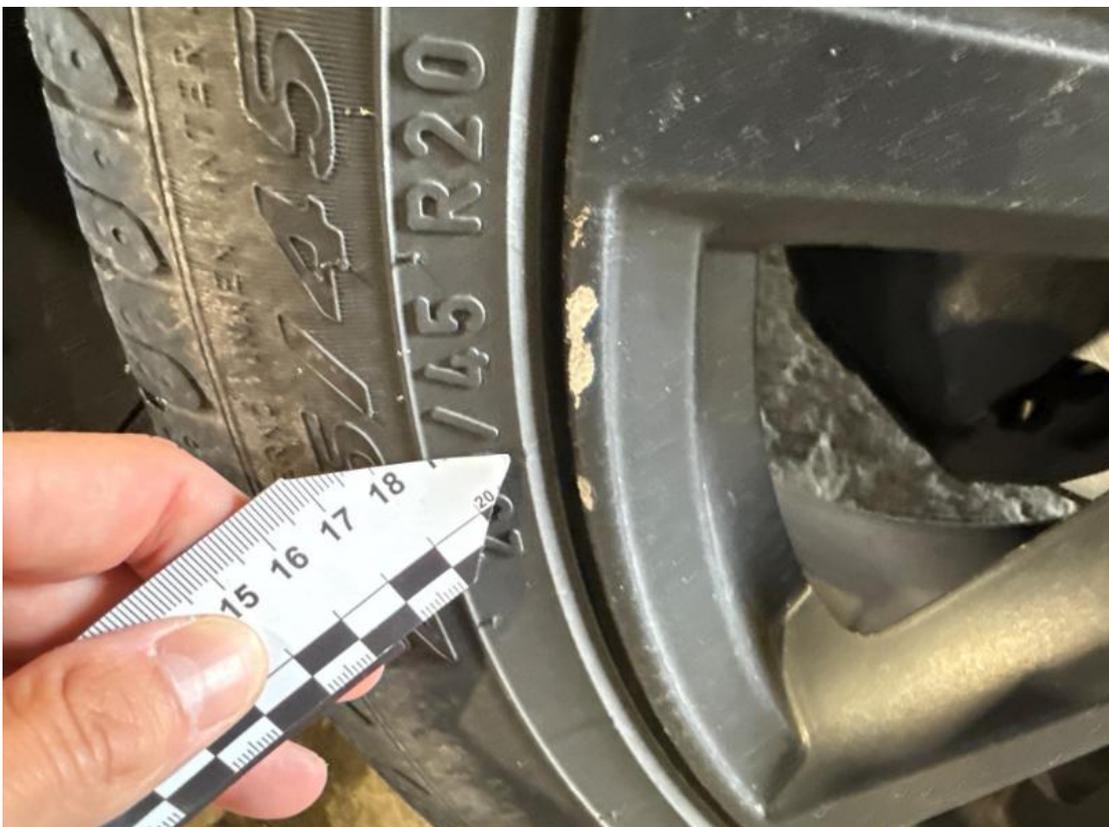
3. Alufelge vorne links - Kratzer

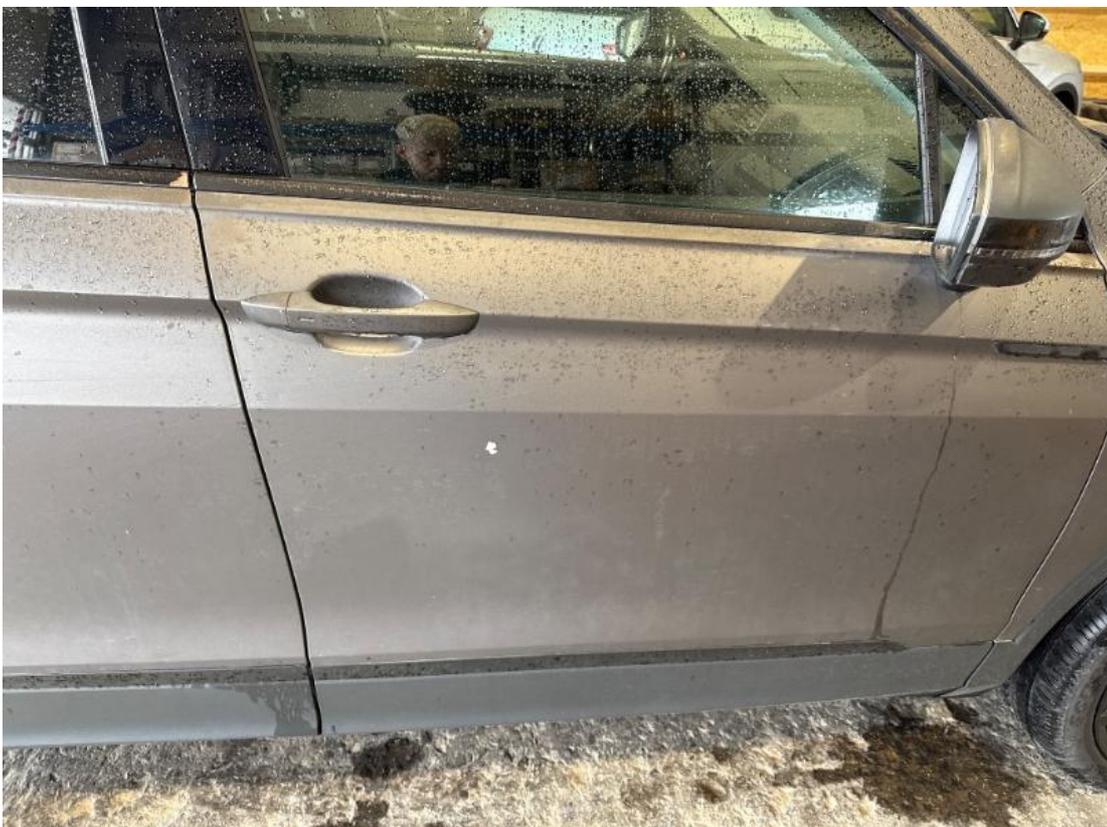
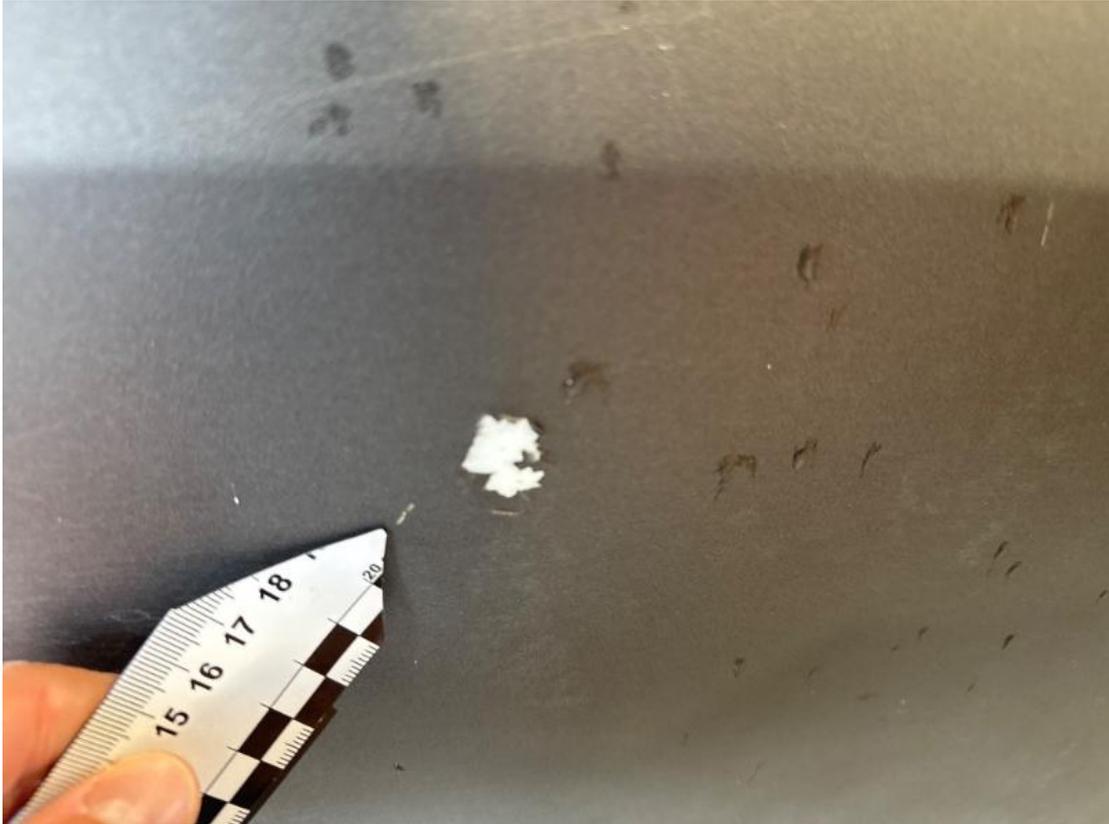
5. Tür vorne rechts - Kratzer

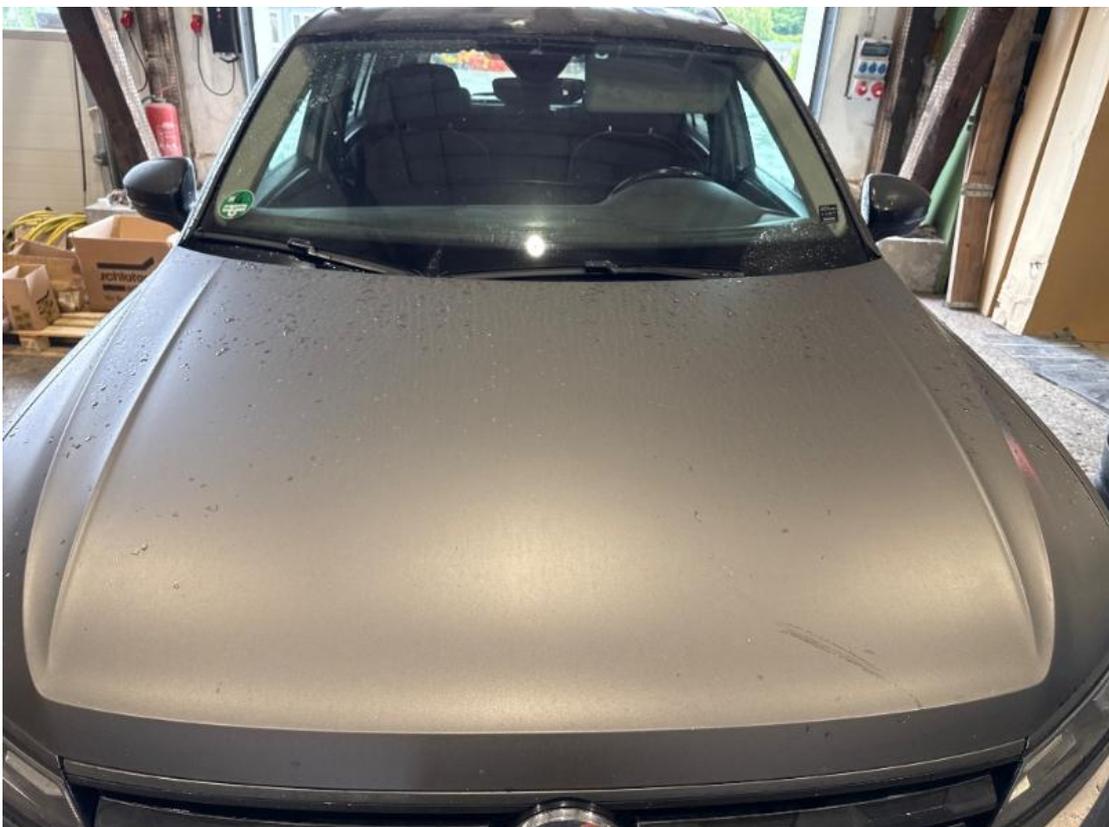
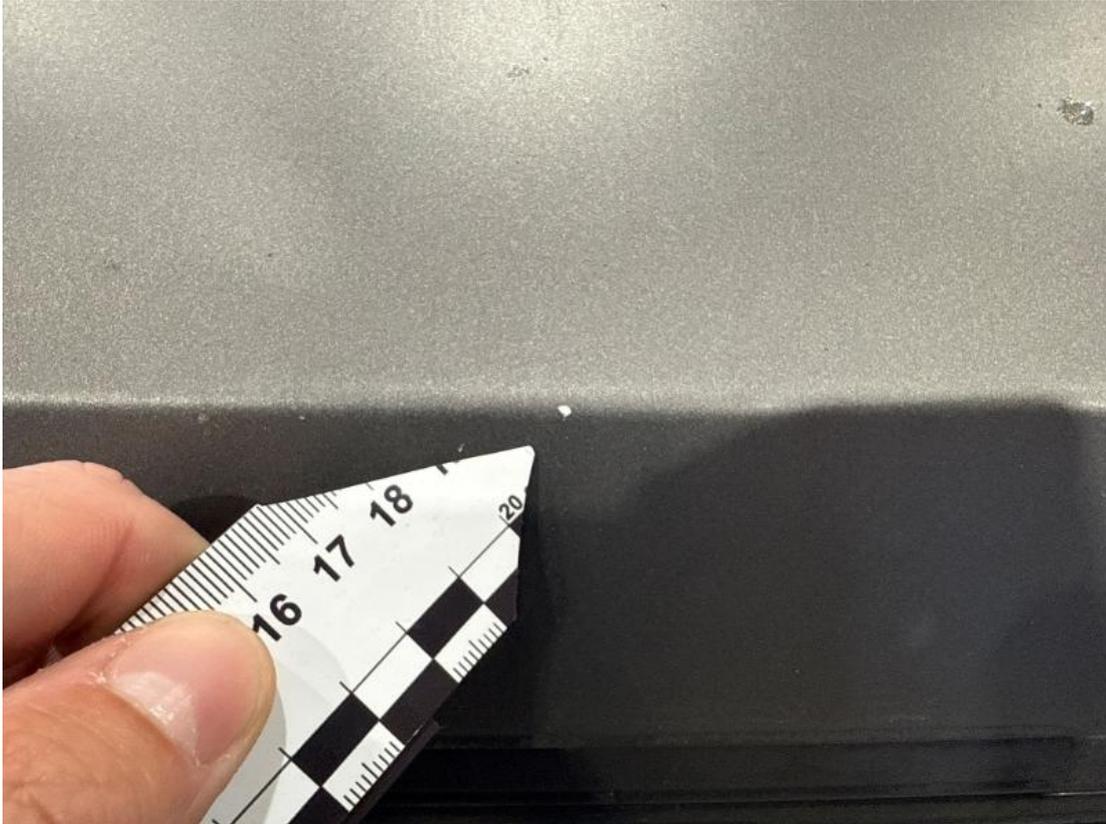
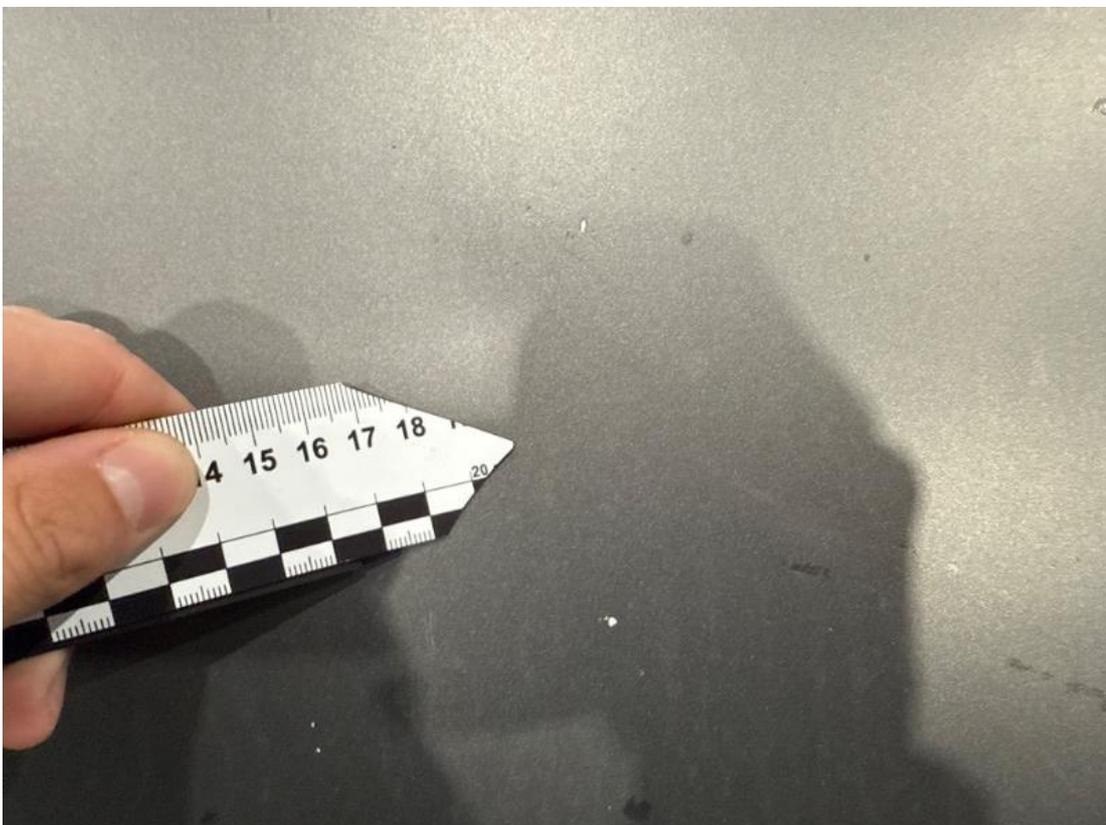
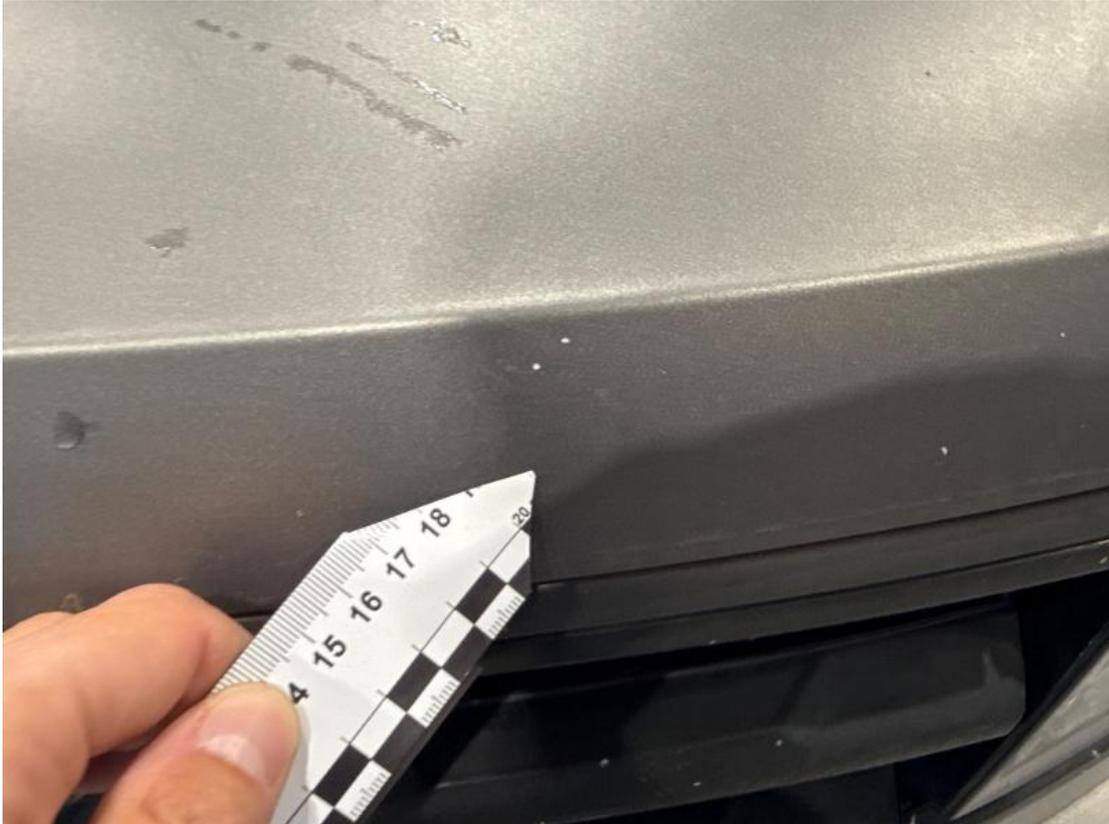
6. Motorhaube - Steinschlag

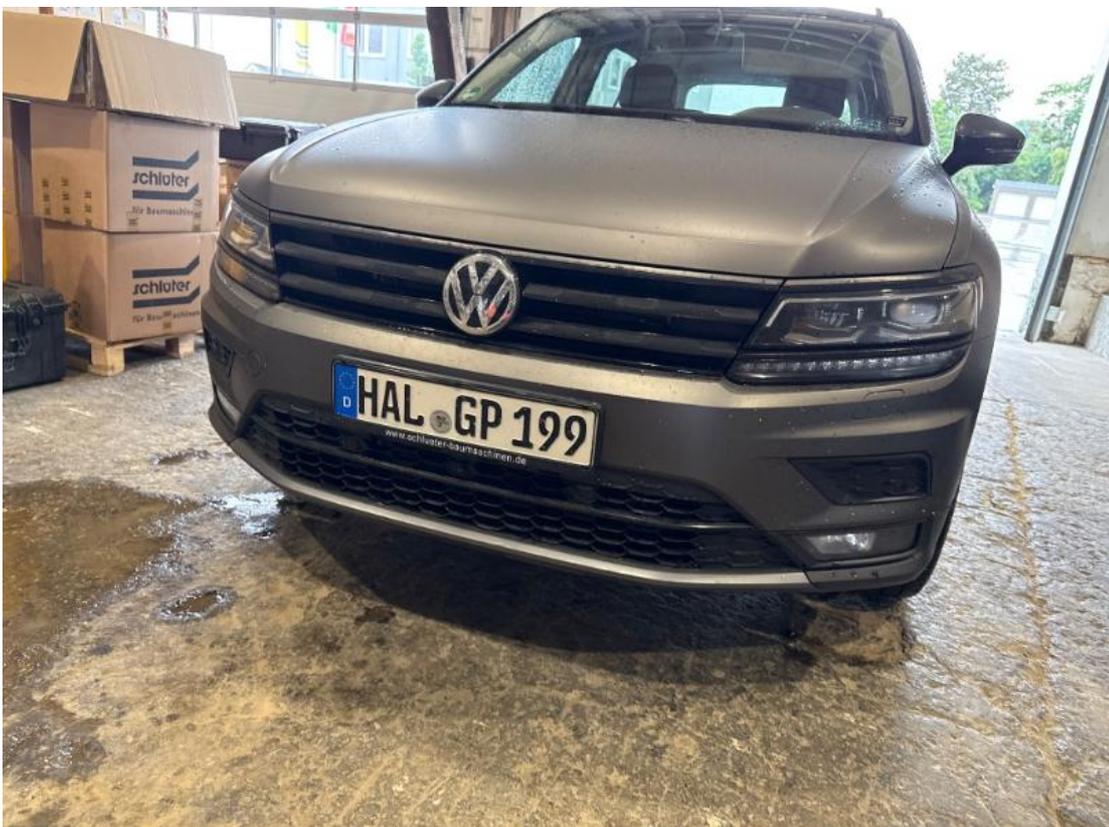
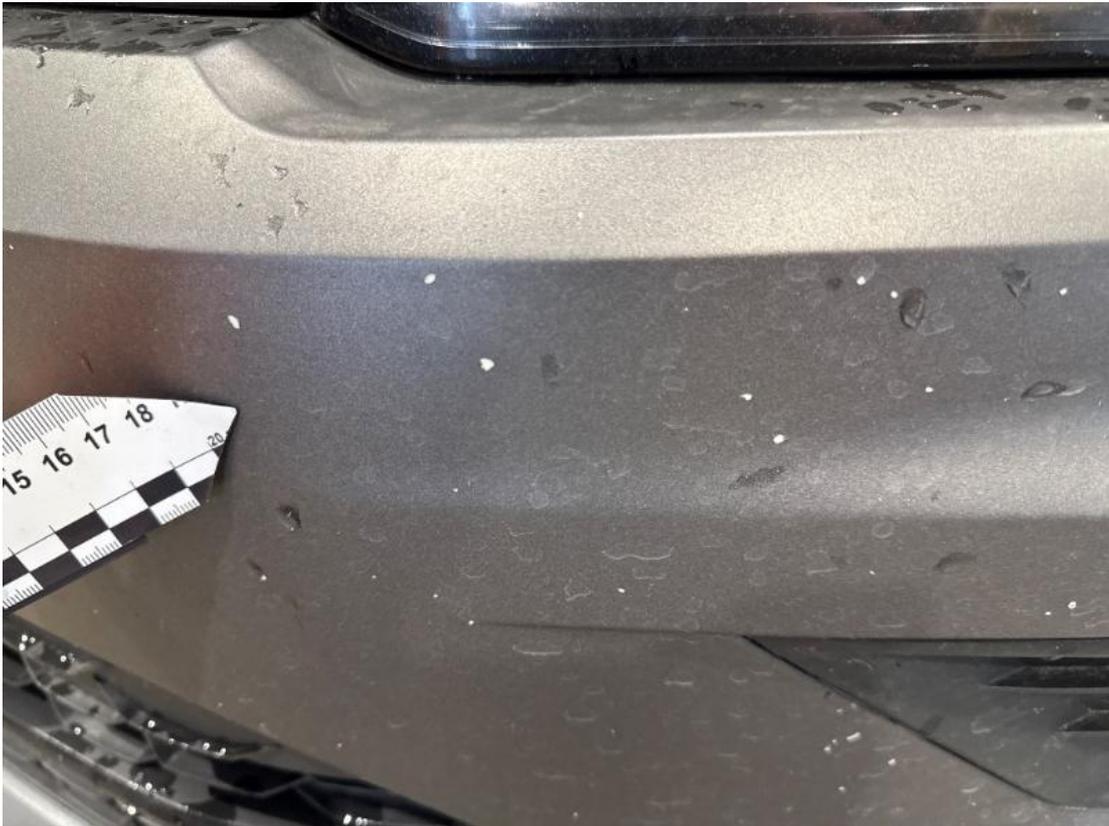
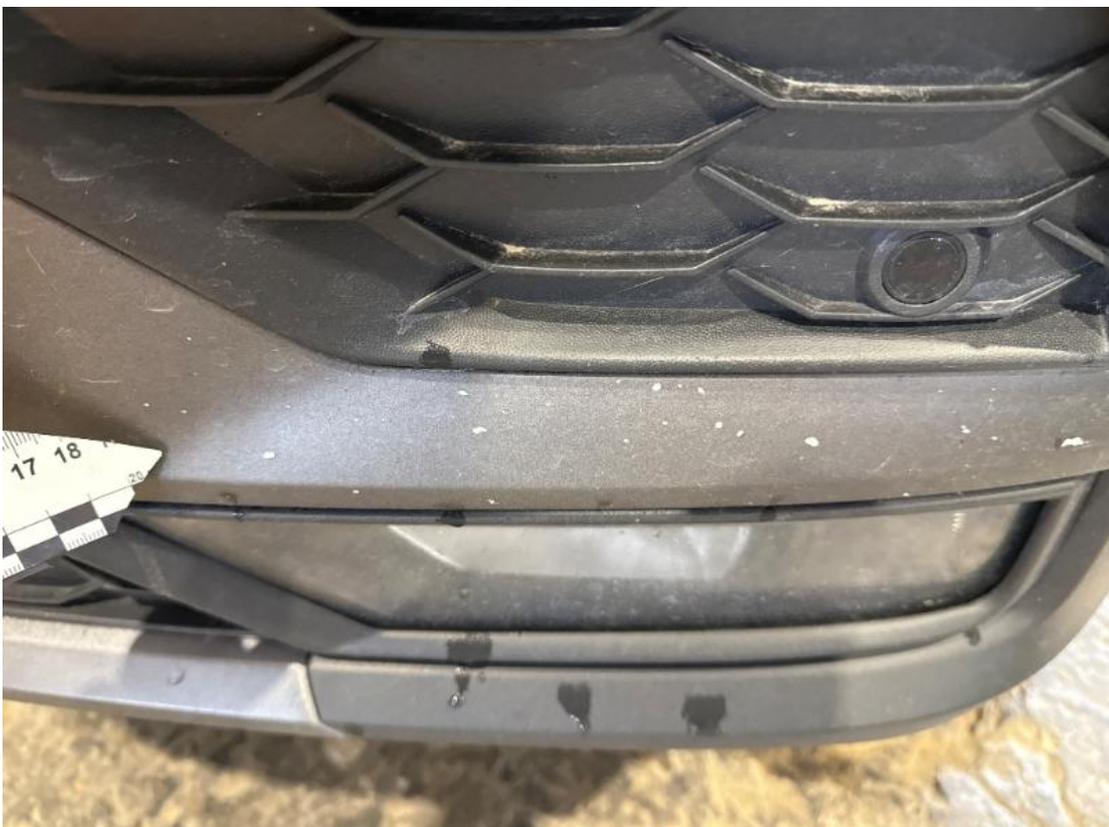
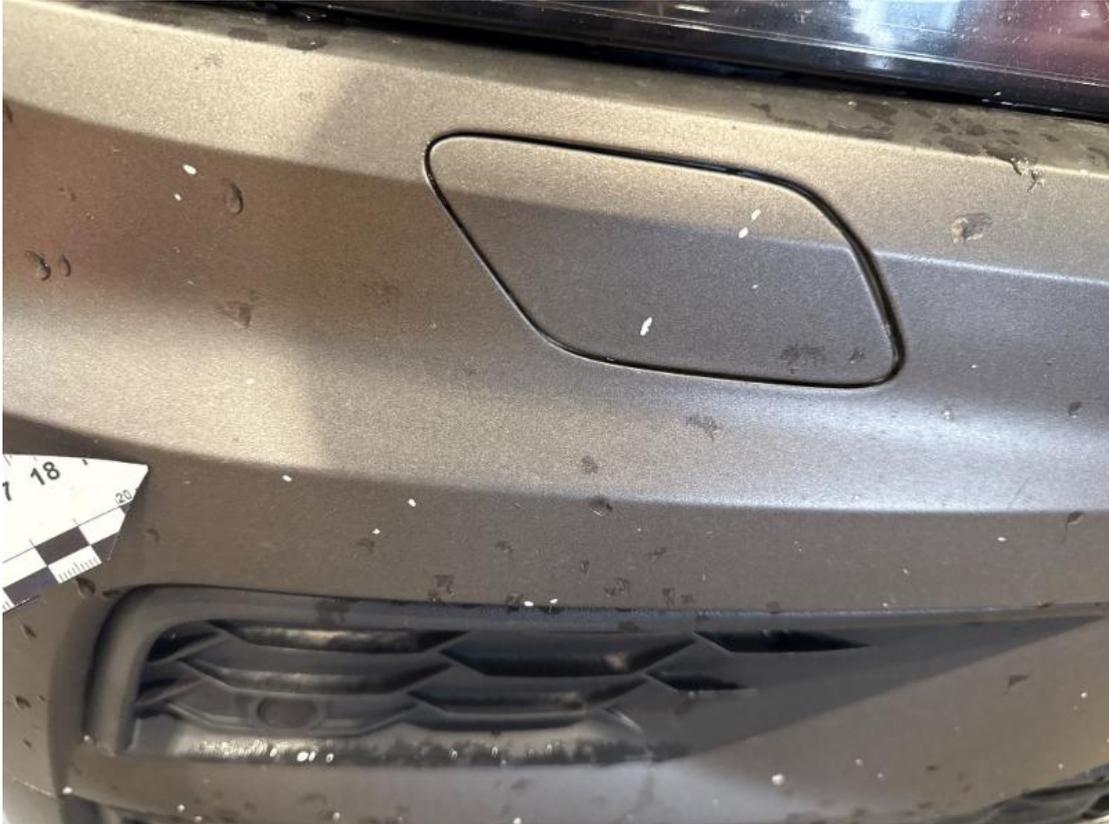
7. Stoßfänger vorne - Steinschlag

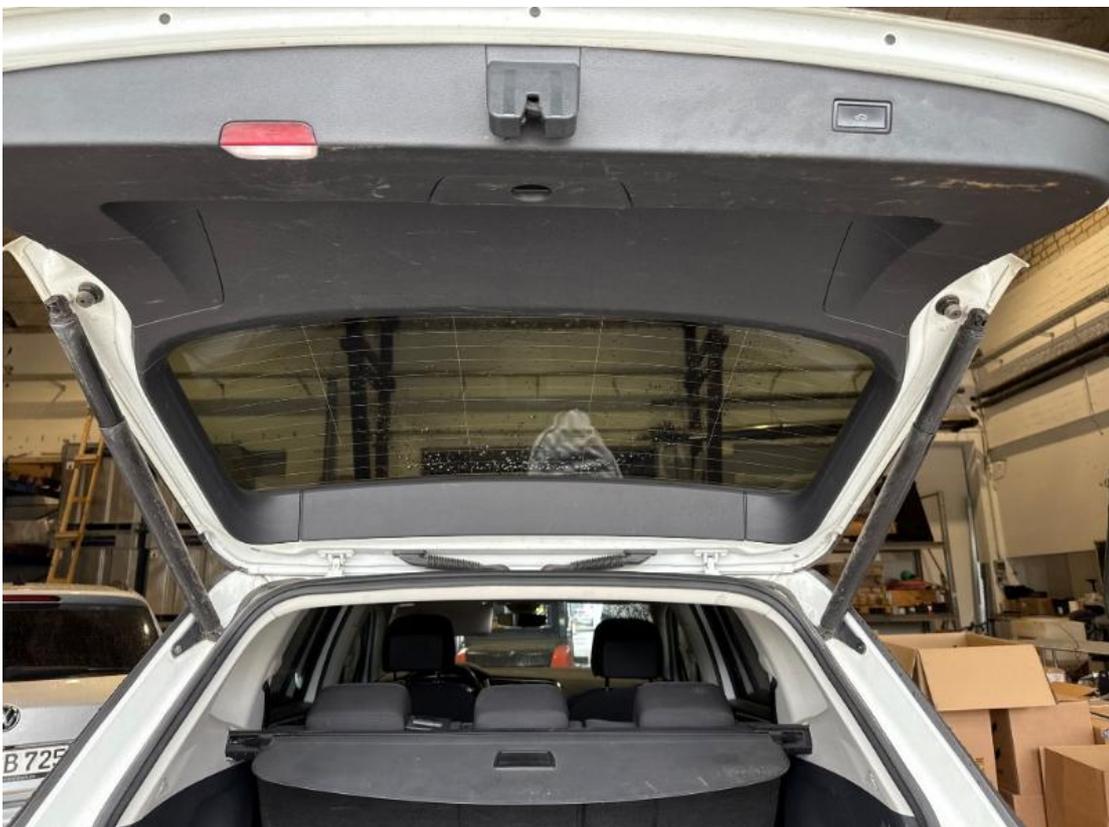
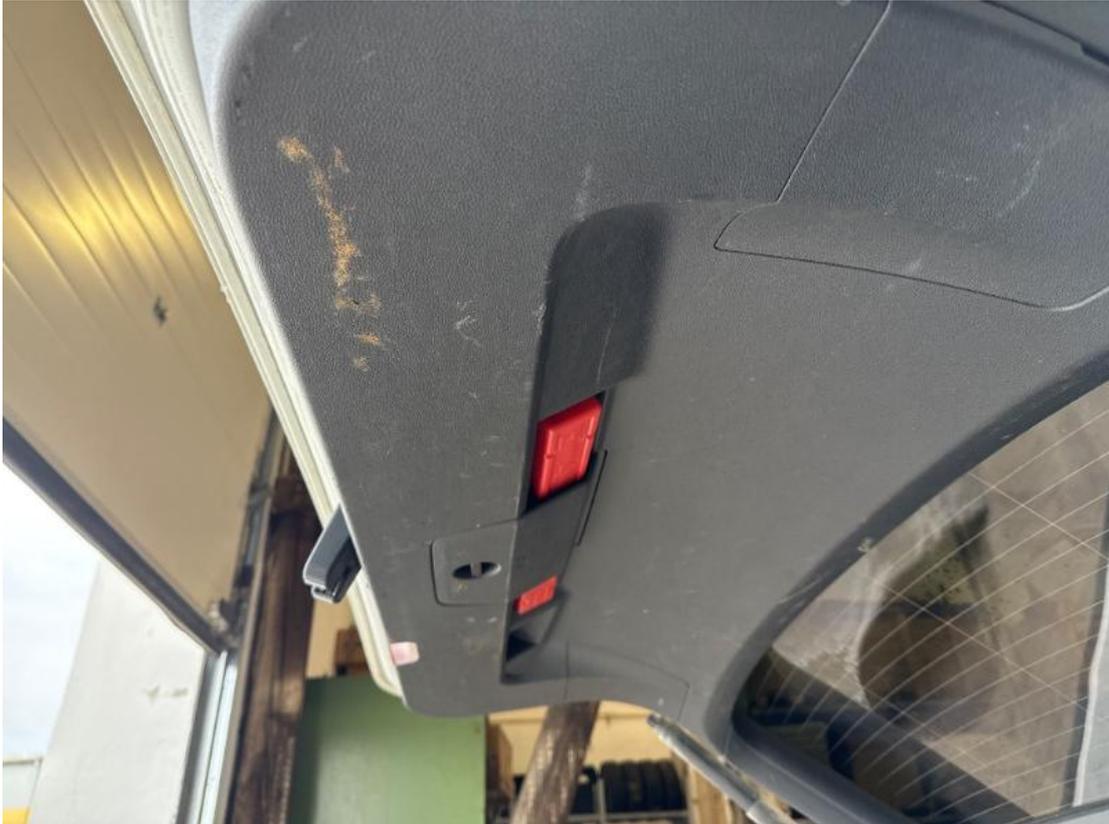
8. Heckverkleidung - Verkratzt

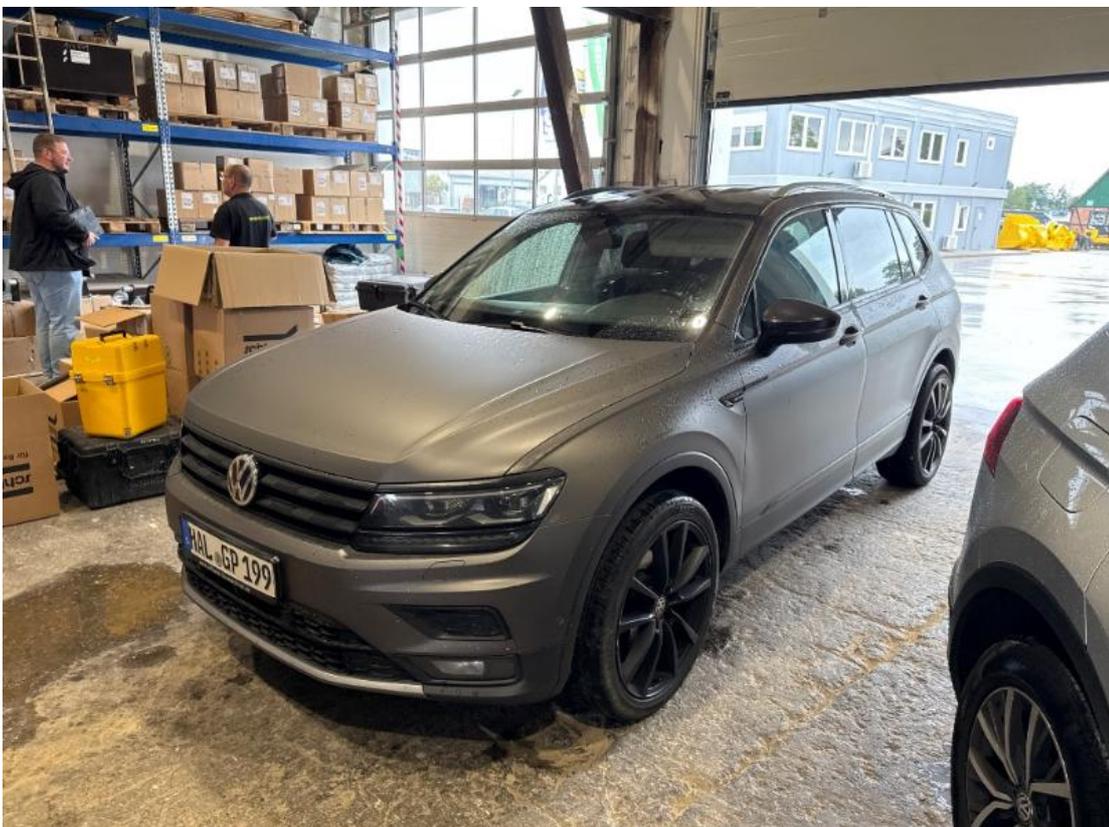
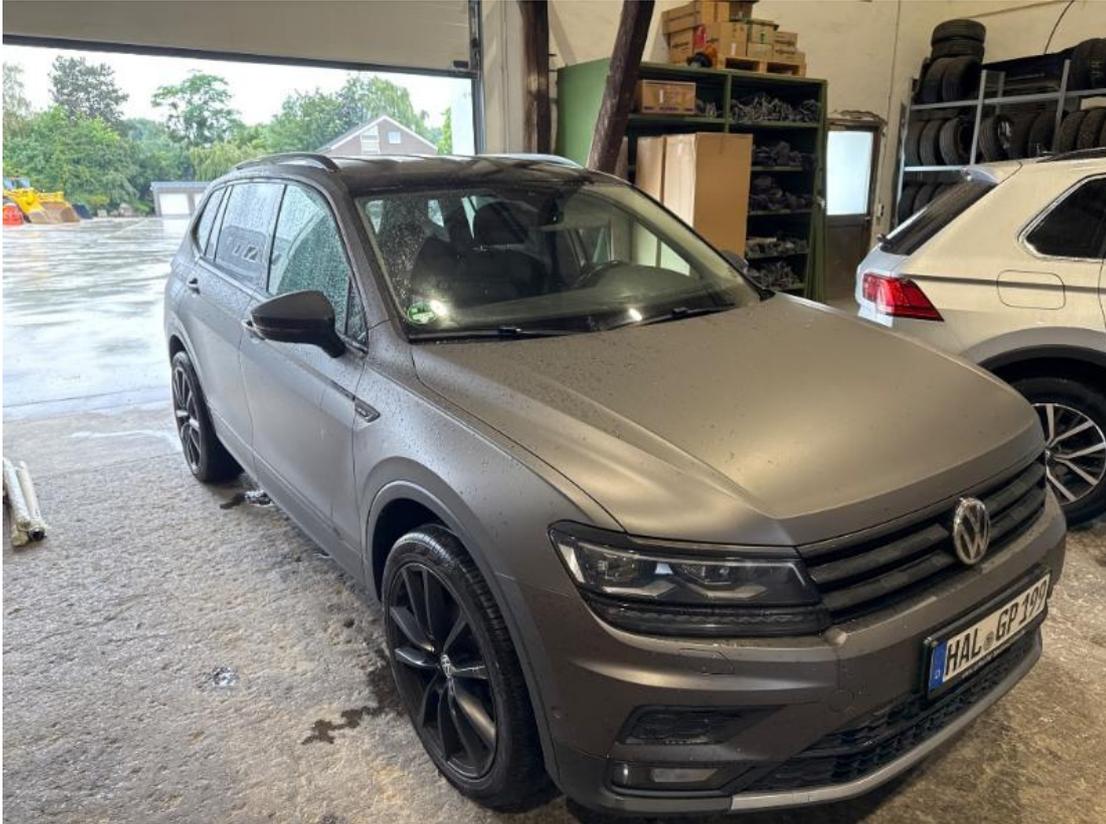
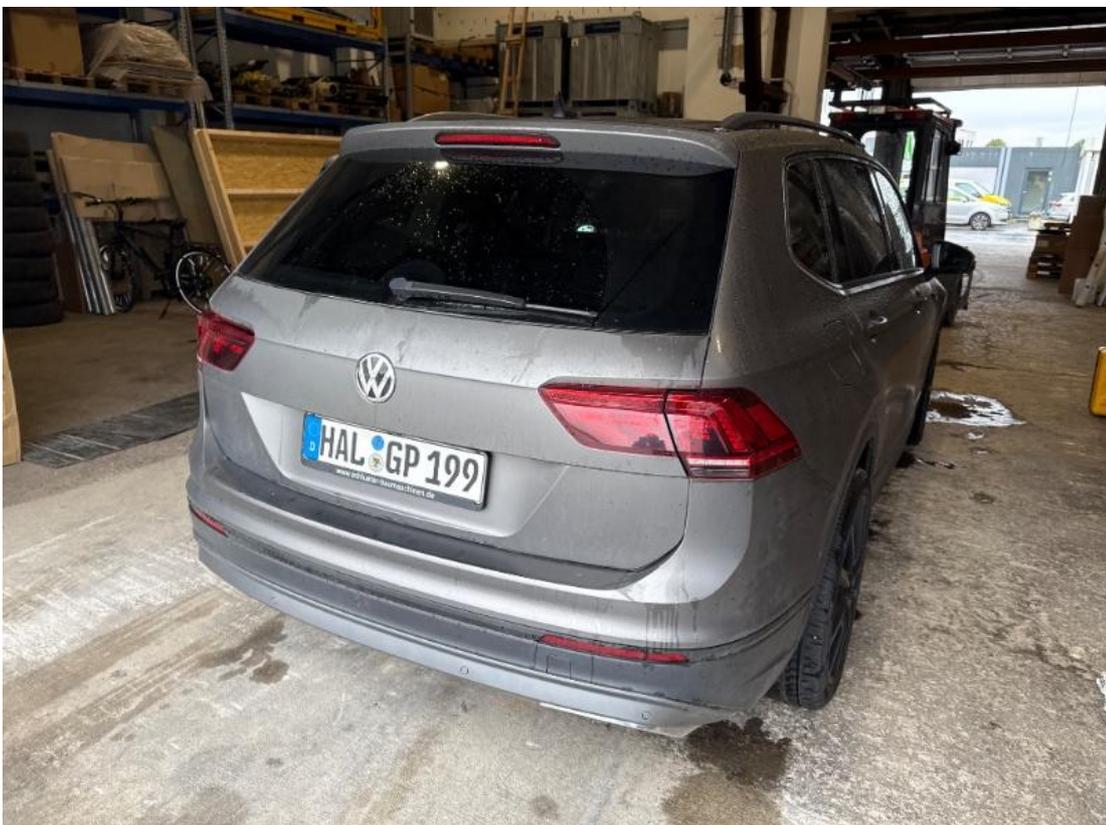
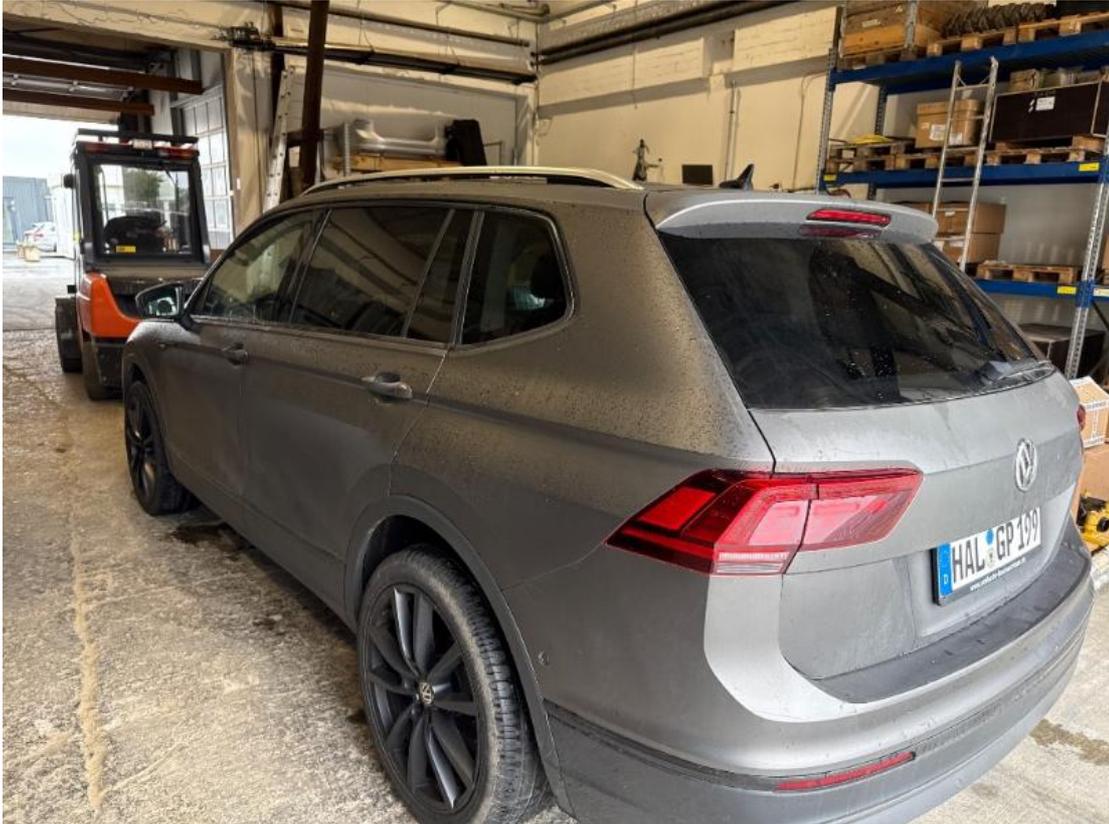
9. Folienbeklebung Fahrerhaus - Vorhanden
