Zustandsbericht

Soester Straße 49
59597 Erwitte
Deutschland

23.07.2025

Fahrzeugart:	Pkw	Fahrgestellnummer:	WVWZZZ3CZKE049739
Aufbau:	Kombi	Amtl. Kennzeichen:	SO-SB 226
Hersteller:	Volkswagen	Erstzulassung:	11.12.2018
Modell:	Passat	Nächste HU:	02.2026
Karosseriefarbe:	Reflexsilber Metallic	Laufleistung (km):	293.398
Antriebsart:	Frontantrieb	Hubraum (ccm):	1968
Zylinderanzahl:	4	Leistung (PS):	150
Getriebeart:	Automatik	Leistung (kW):	110
Kraftstoffart:	Diesel	Polsterart:	Textil
Anzahl Türen:	5	Anzahl Sitzplätze:	5
Anzahl der Vorbesitzer:	Unbekannt	Hauptschlüssel (Anzahl):	2
Letzter Service am:	-

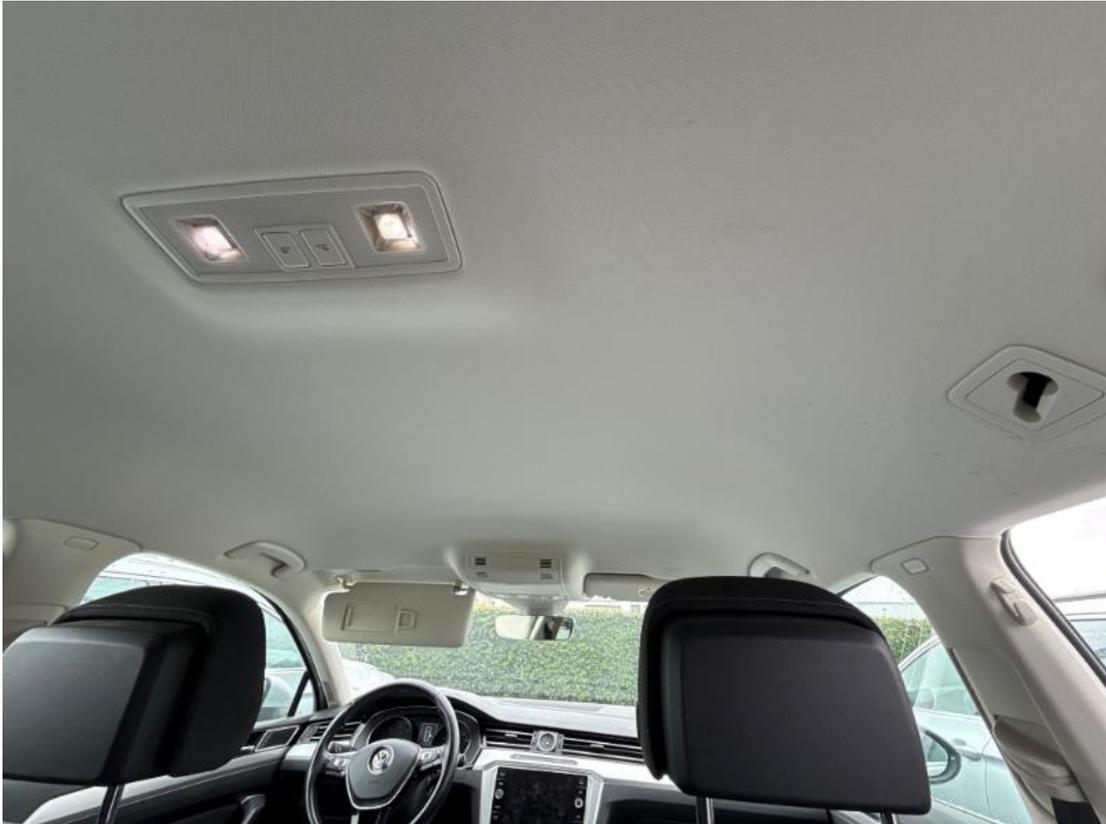
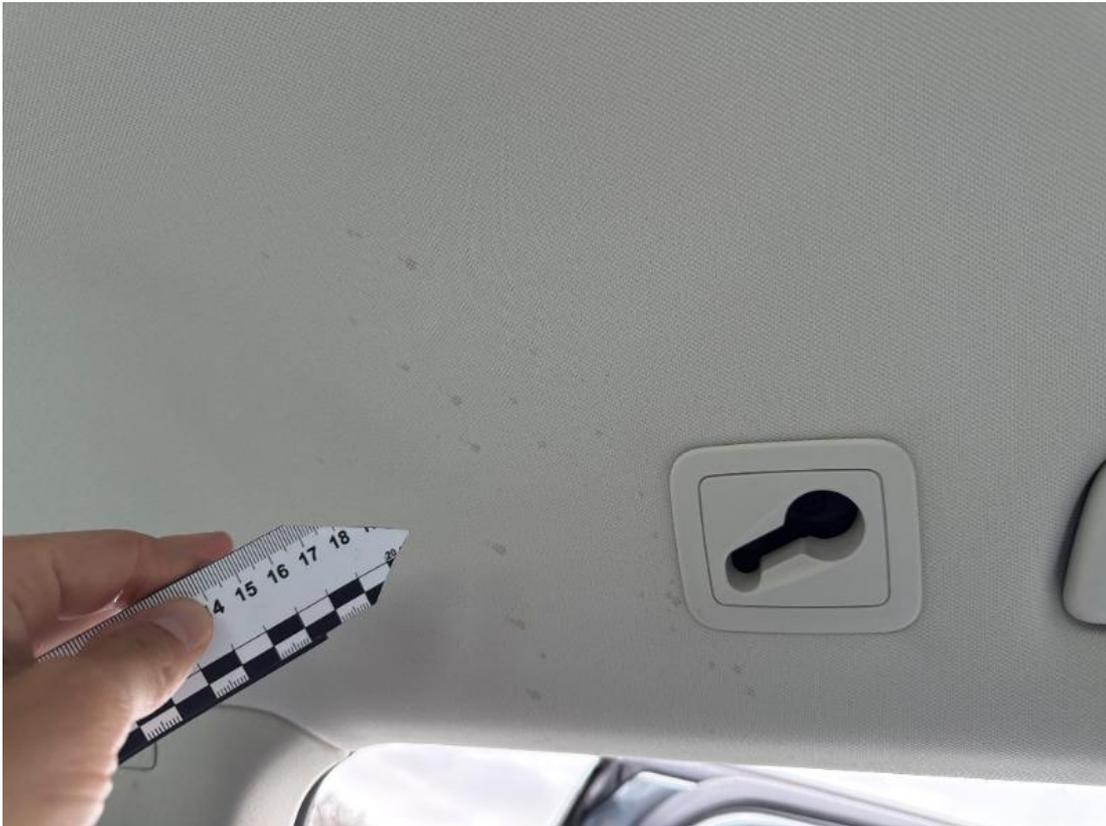
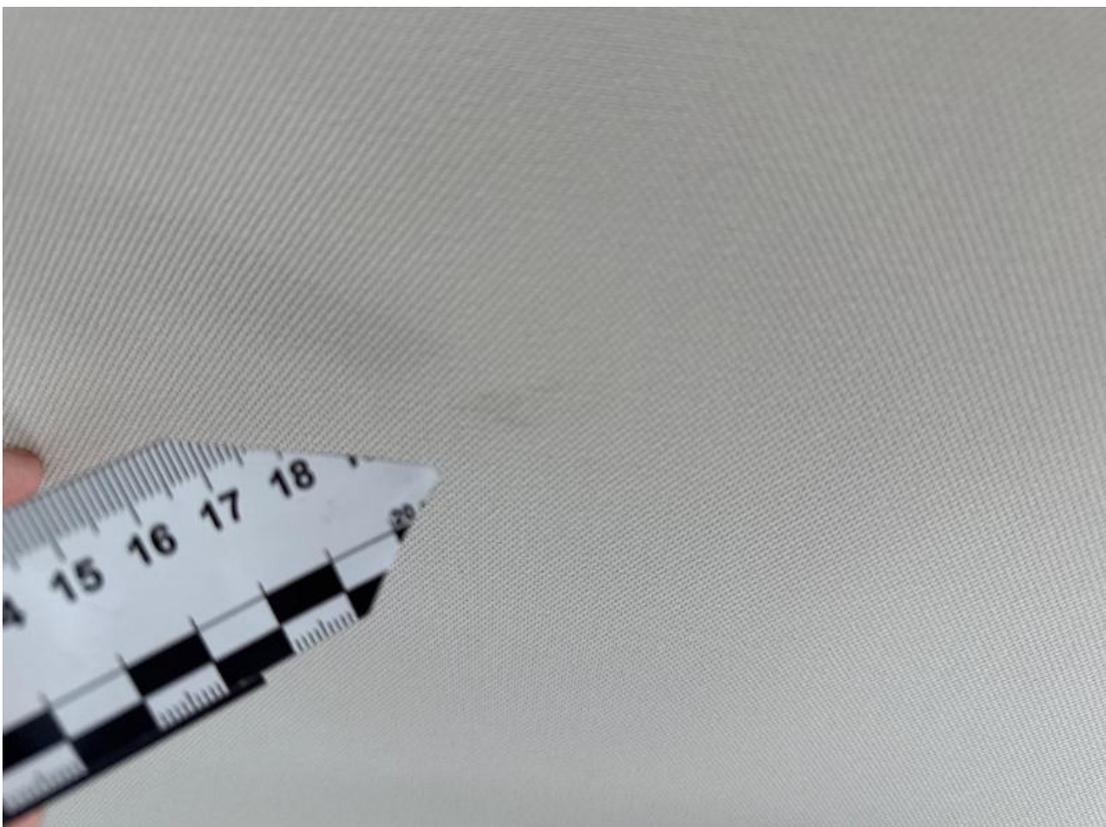
Beschädigungsort:	Schäden:	Schadensgrad:
1. Dachhimmel	Verschmutzt	Mittel
2. Tür hinten rechts	Verkratzt	Stark
3. Stoßfänger hinten	Verkratzt	Mittel

1. Dachhimmel - Verschmutzt

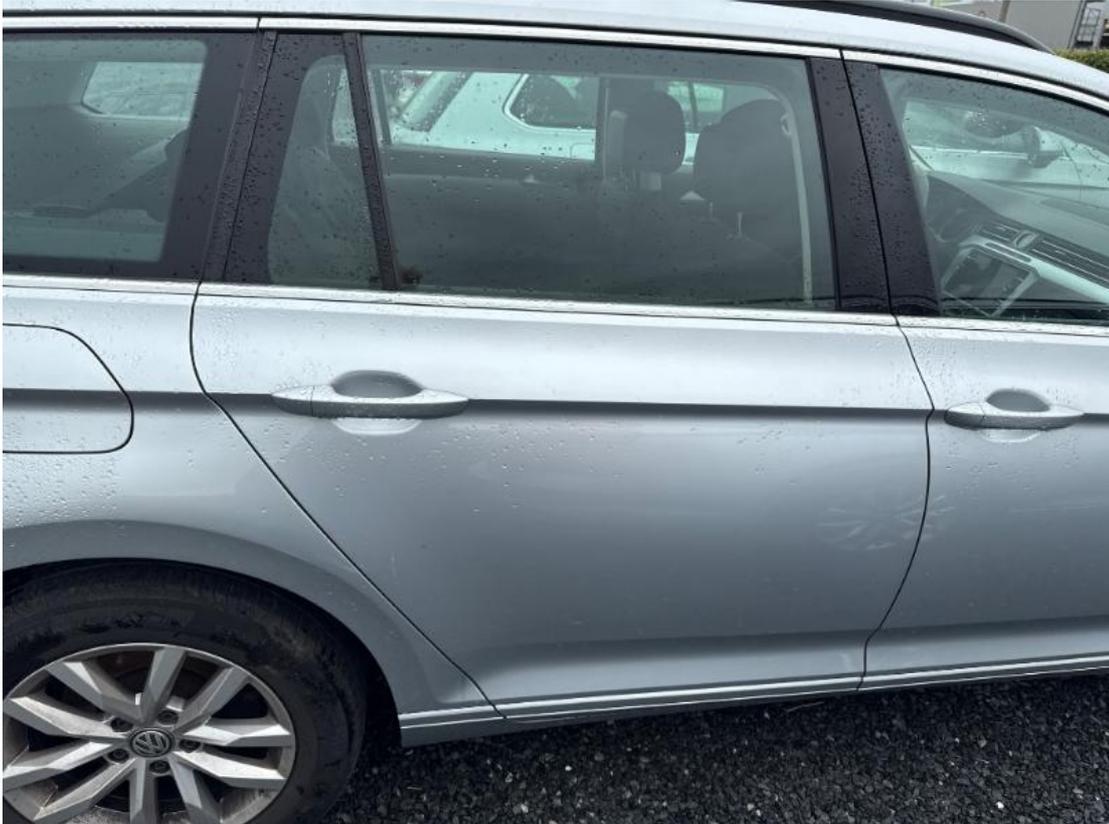
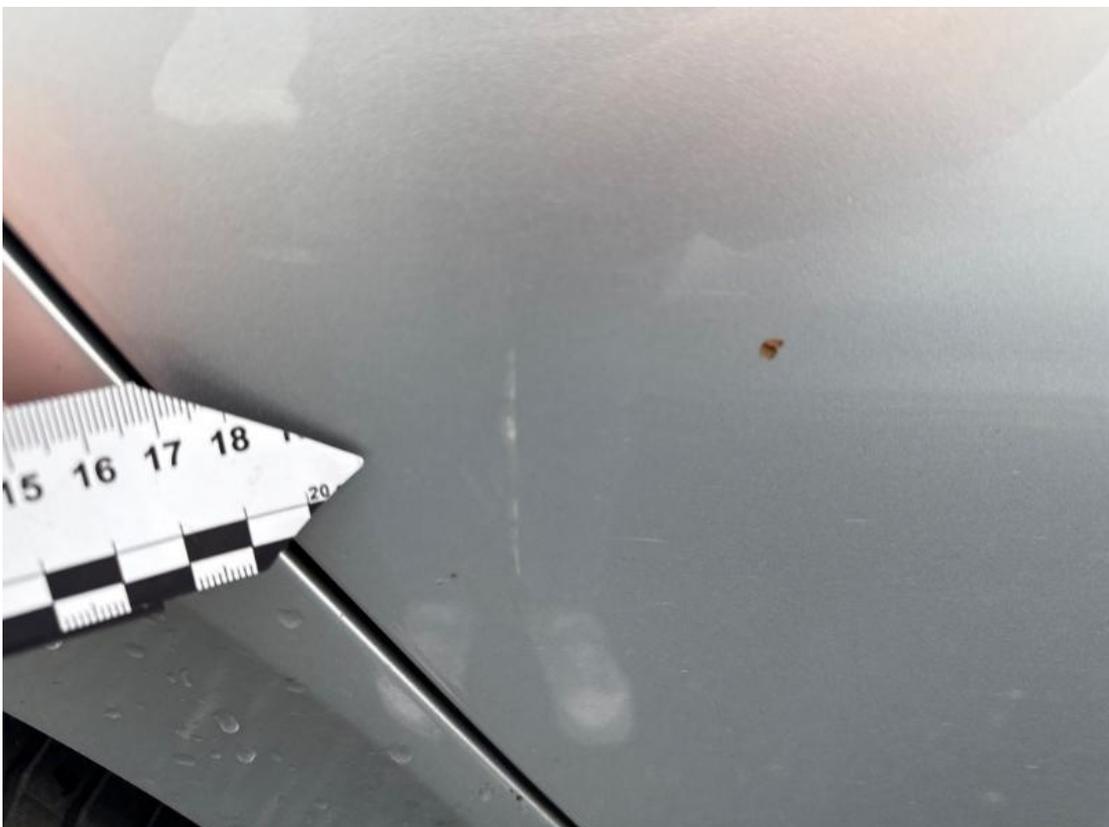
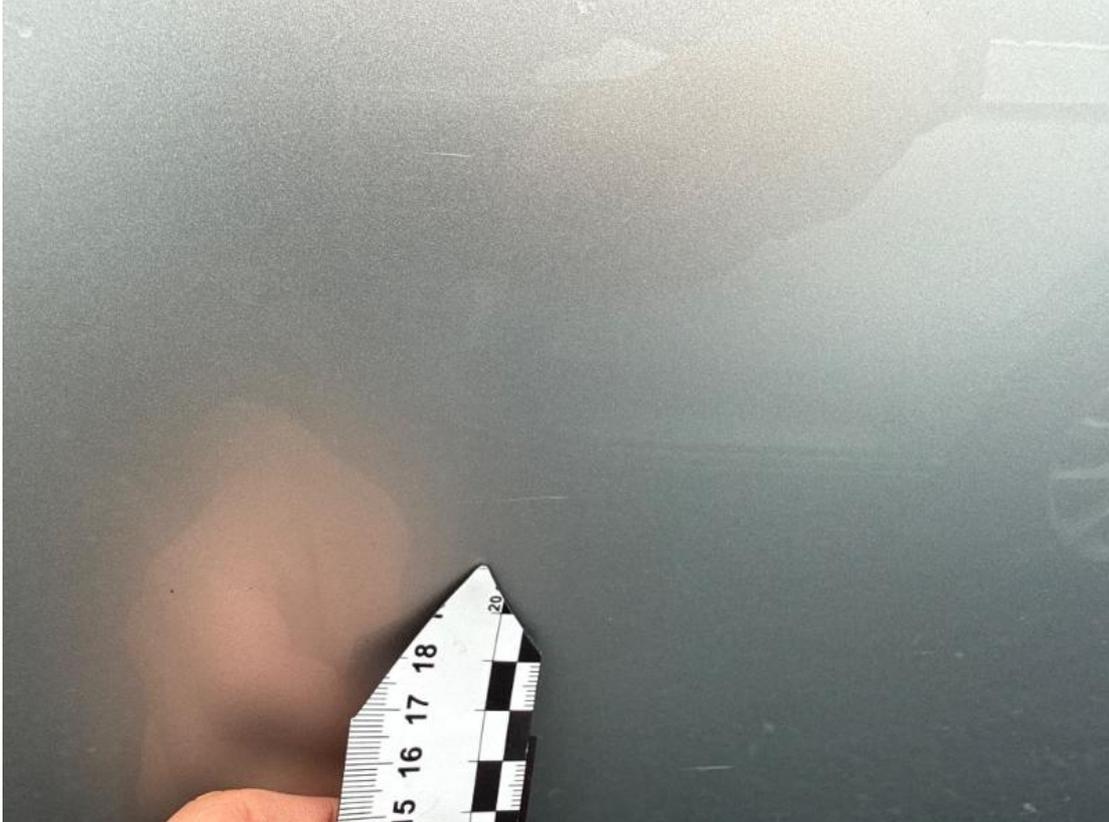
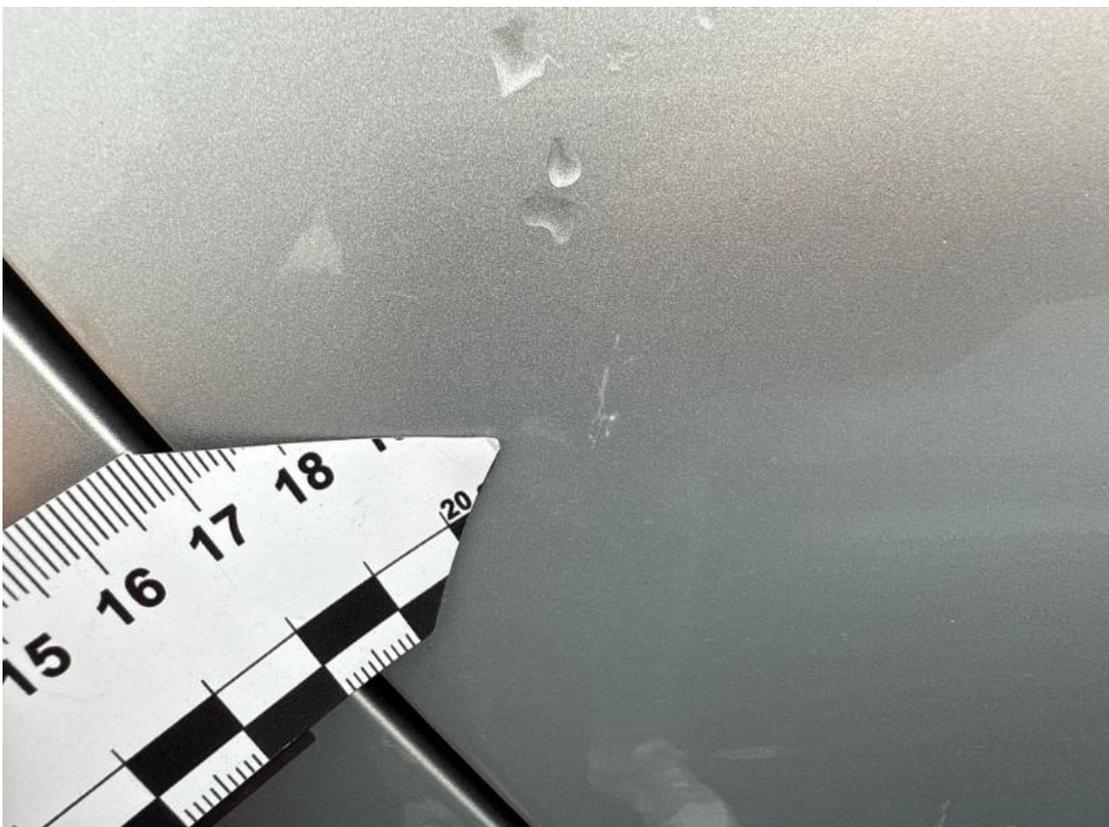
2. Tür hinten rechts - Verkratzt

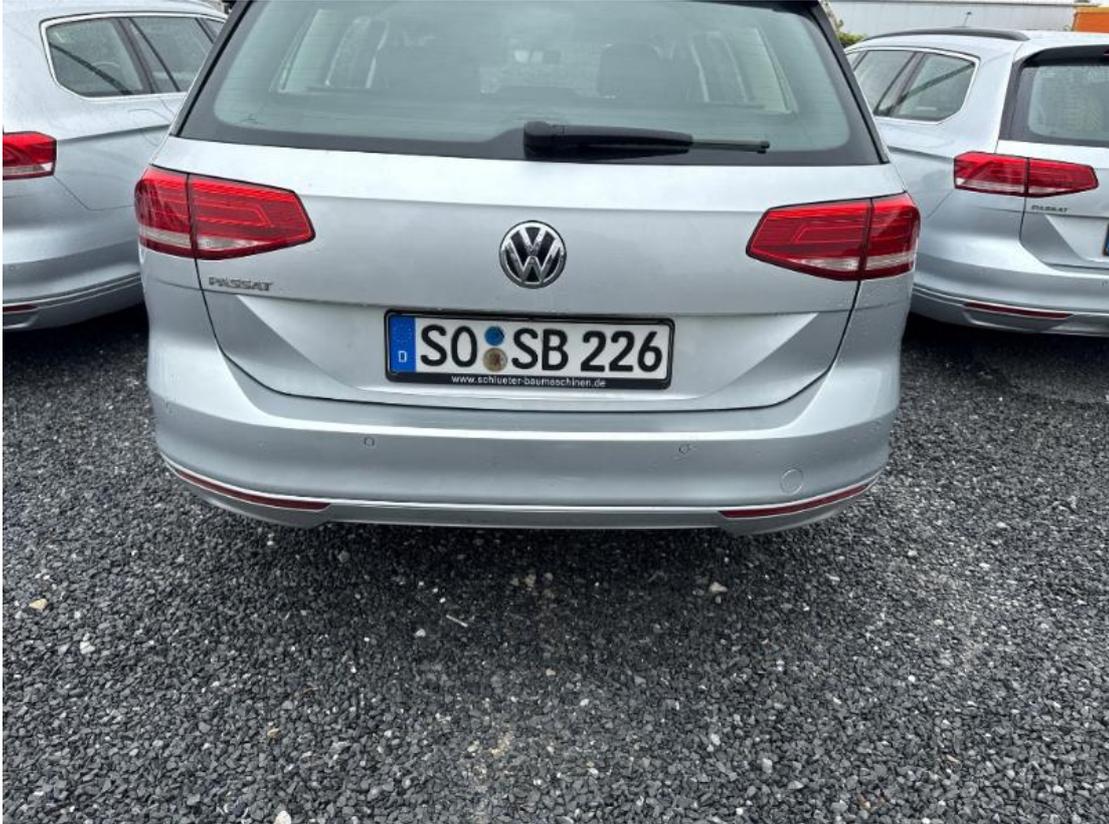
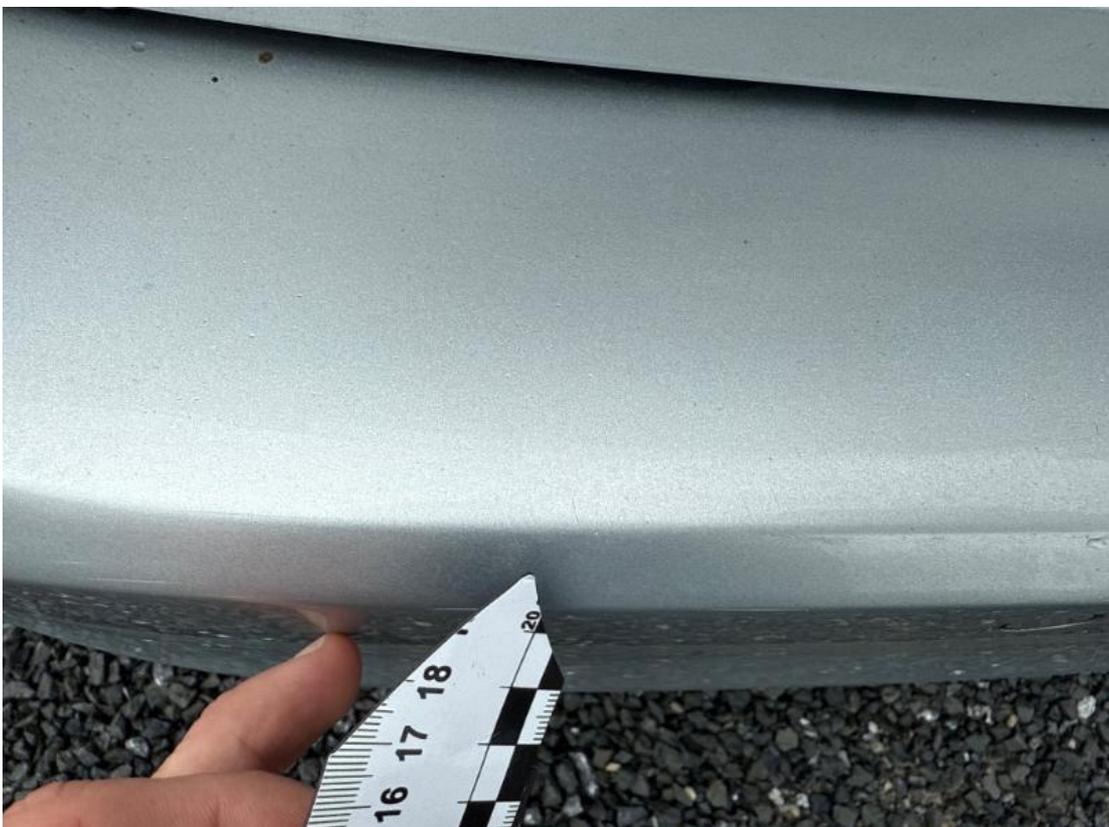
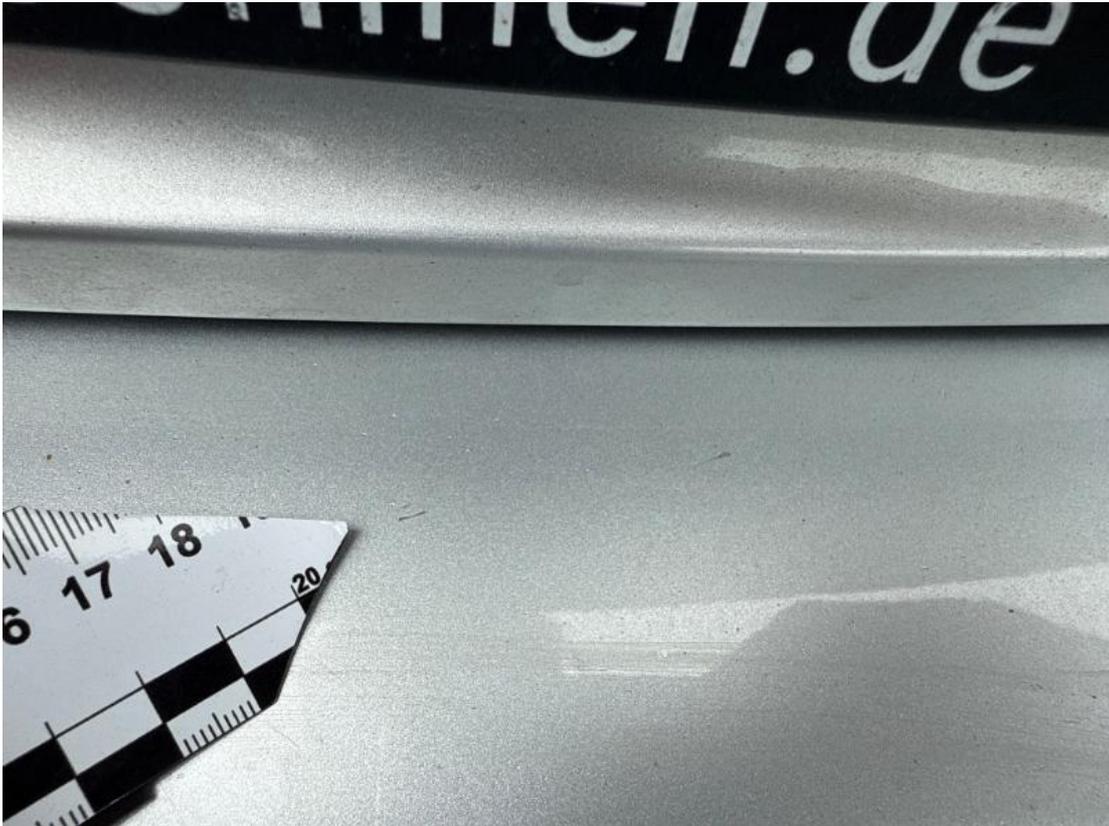
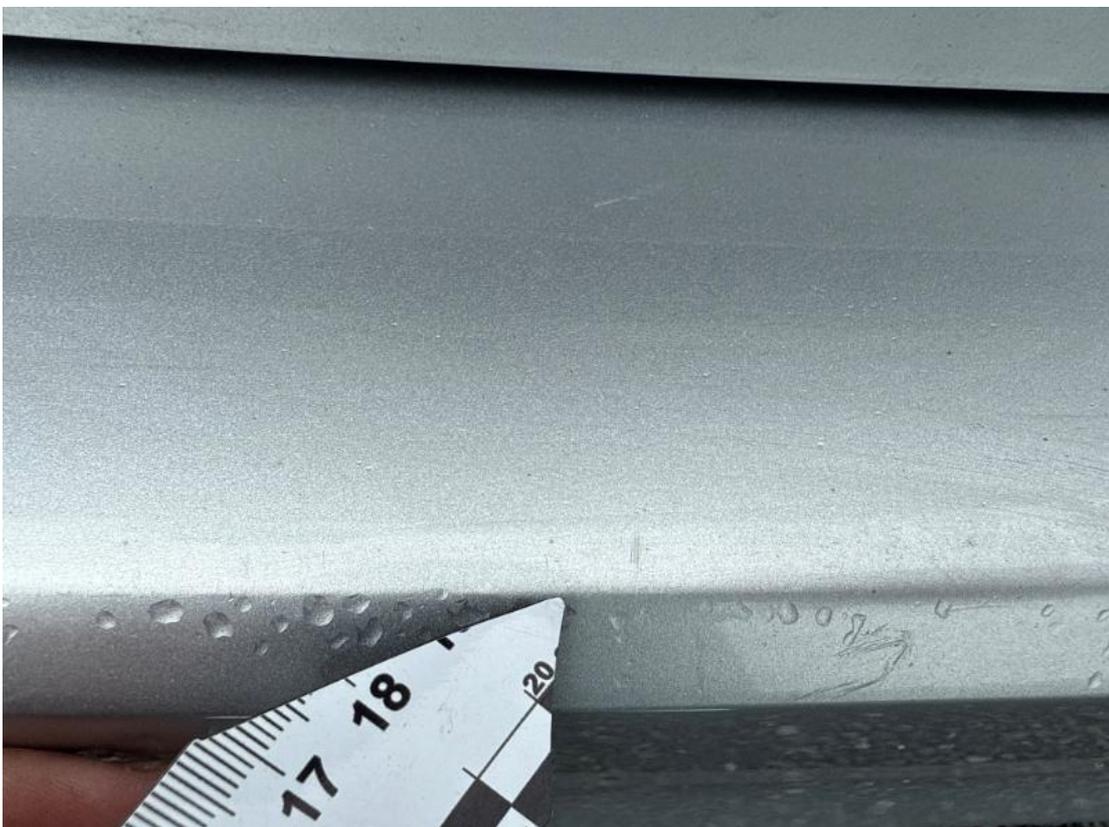
3. Stoßfänger hinten - Verkratzt

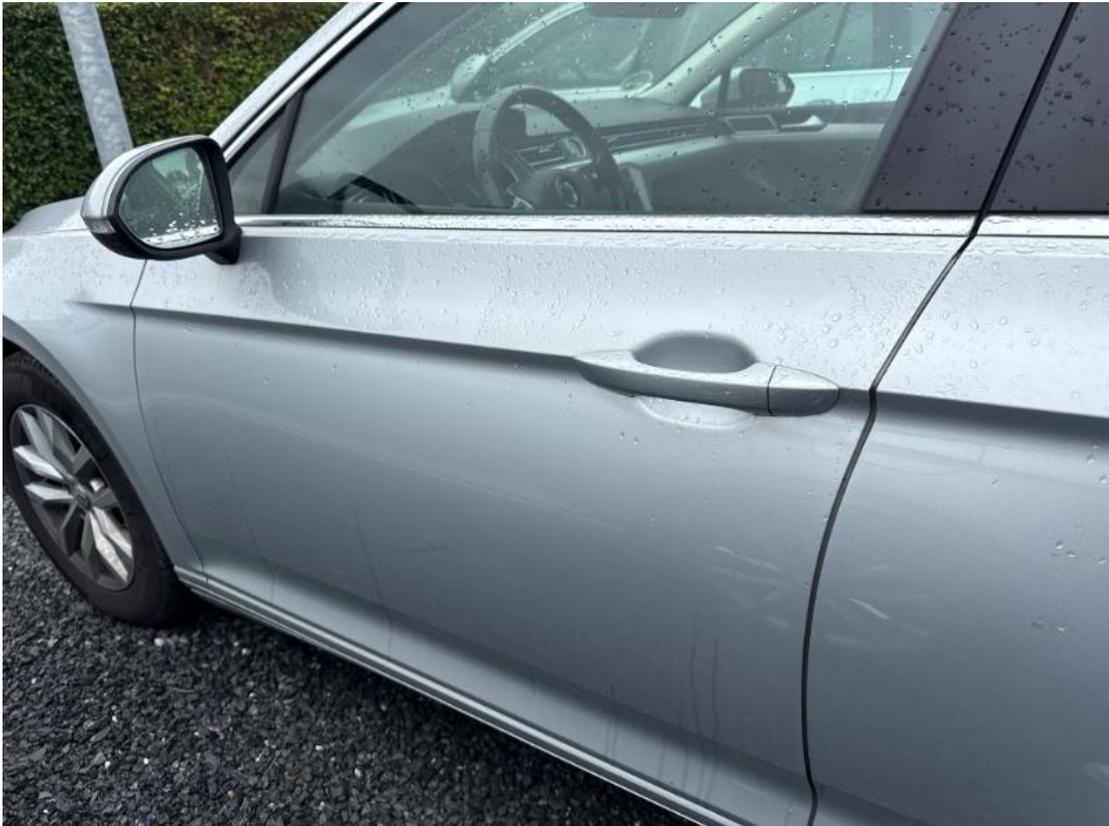
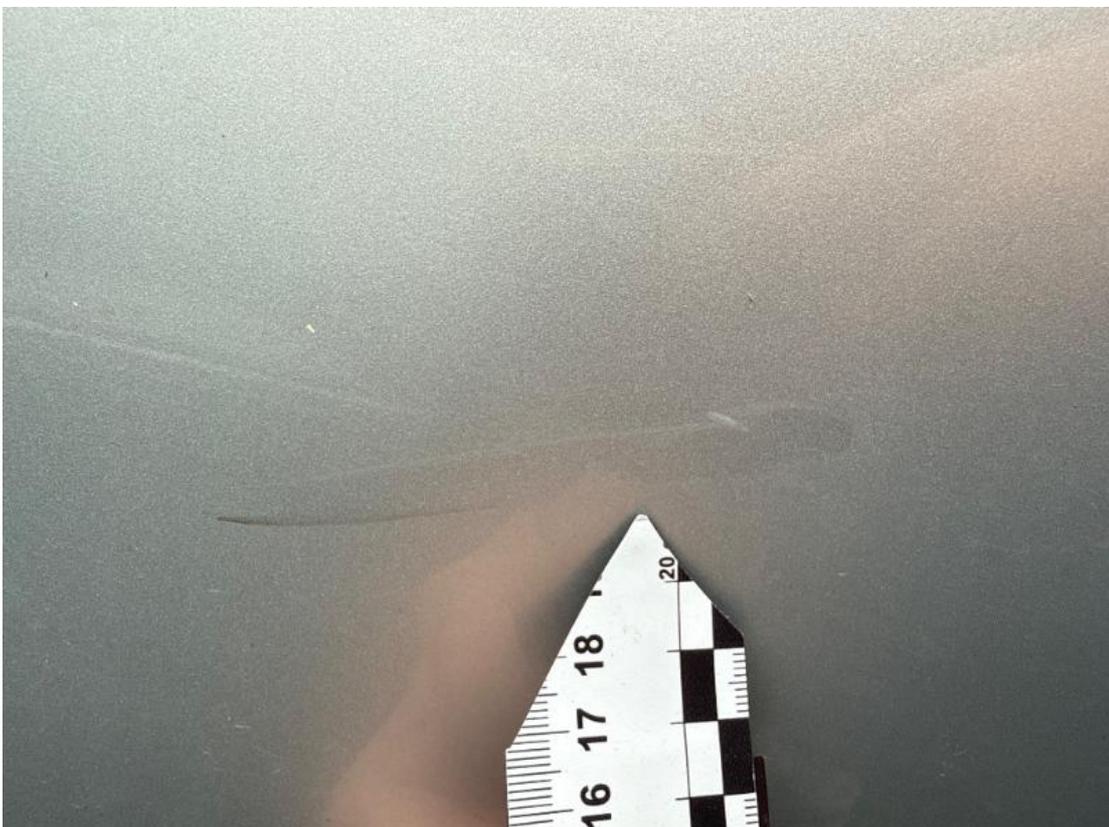
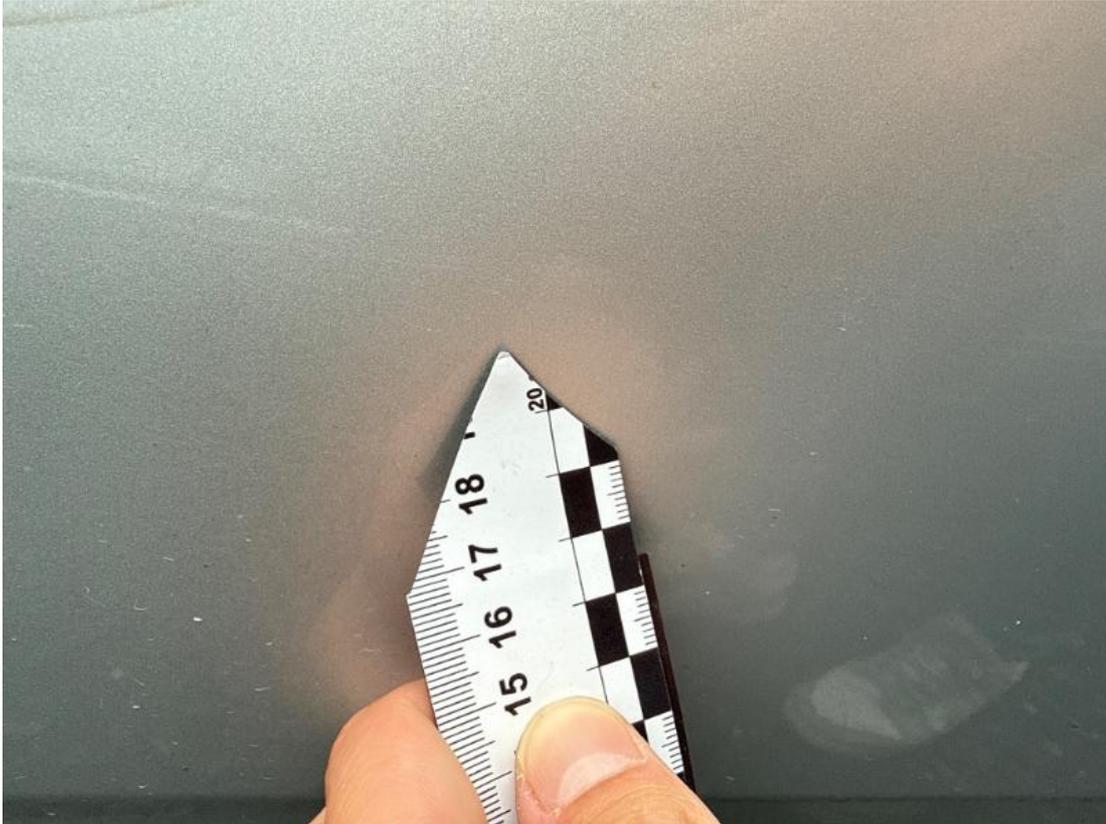
Beschädigungsort:	Schäden:	Schadensgrad:
4. Tür vorne links	Verkratzt	Mittel
5. Stoßfänger vorne	Verkratzt	Mittel
6. Motorhaube	Steinschlag	Stark

4. Tür vorne links - Verkratzt

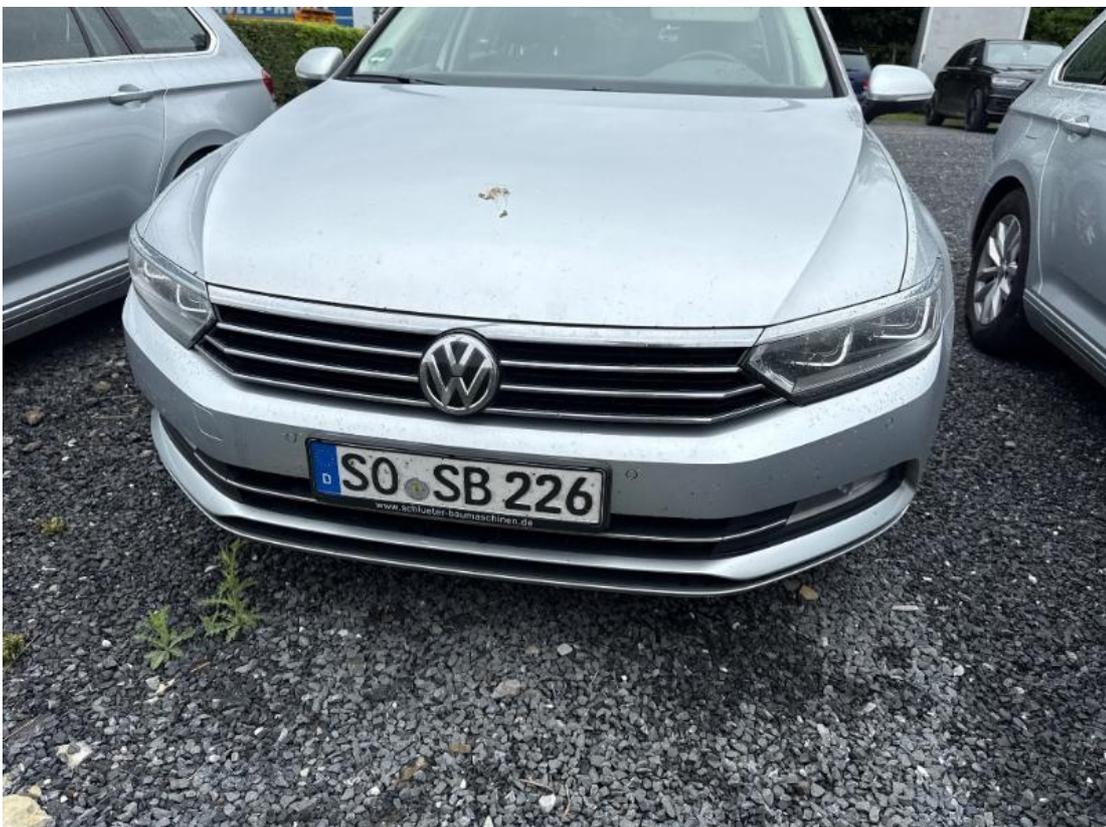
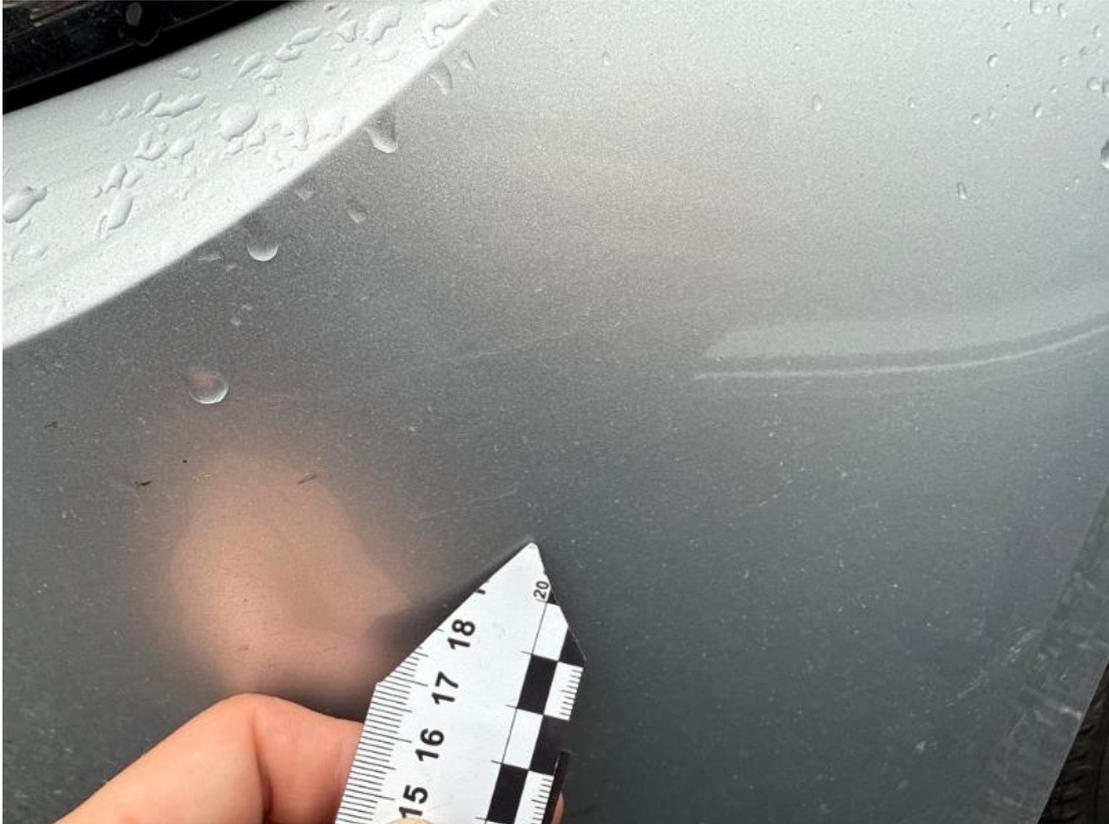
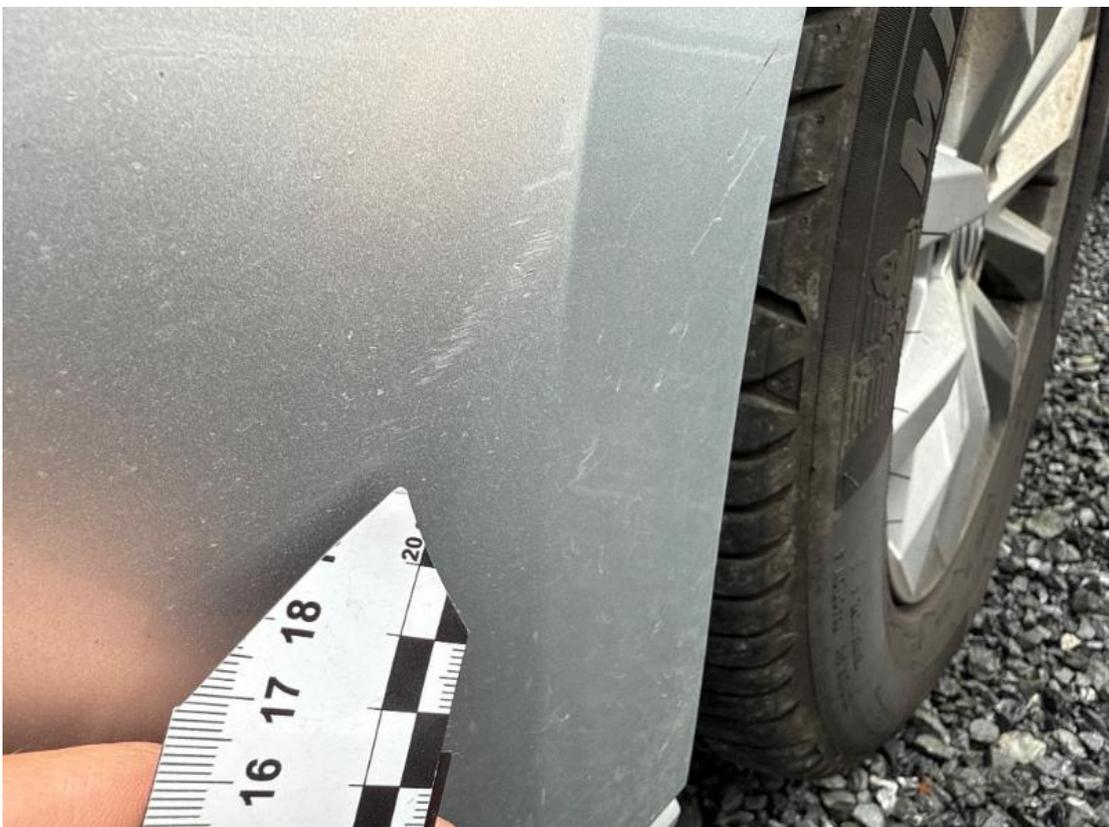
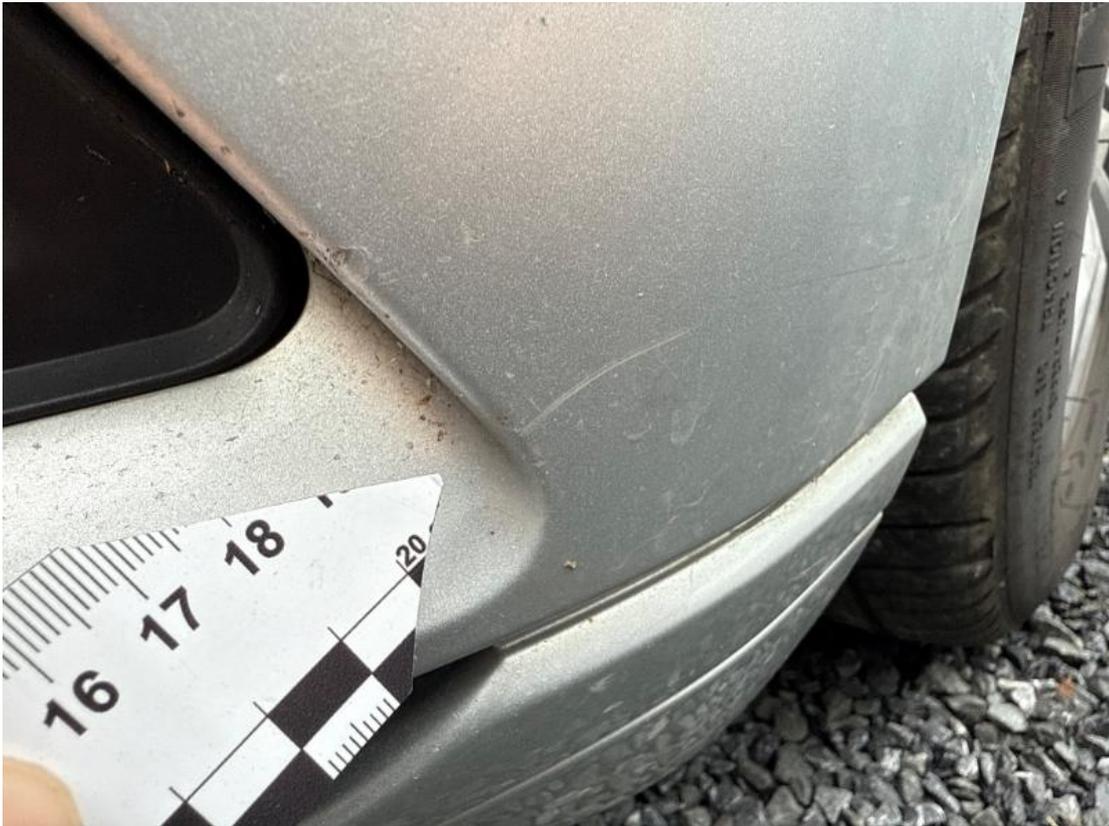
5. Stoßfänger vorne - Verkratzt

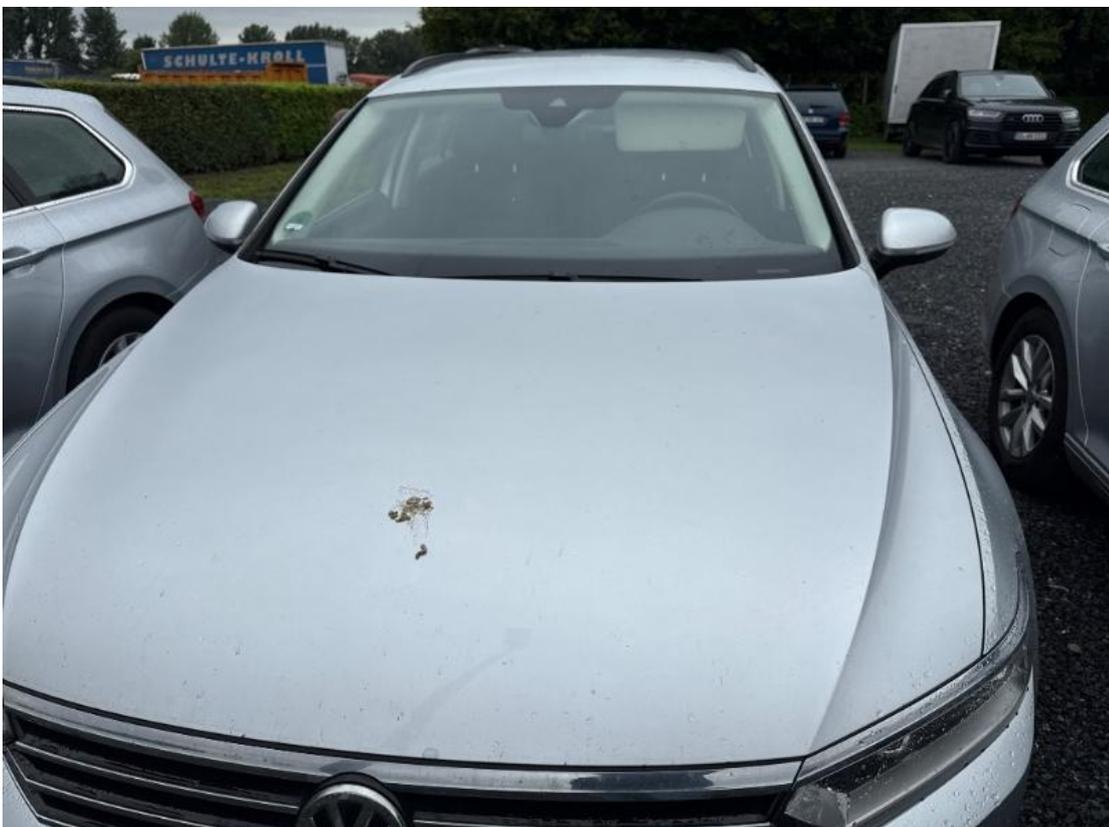
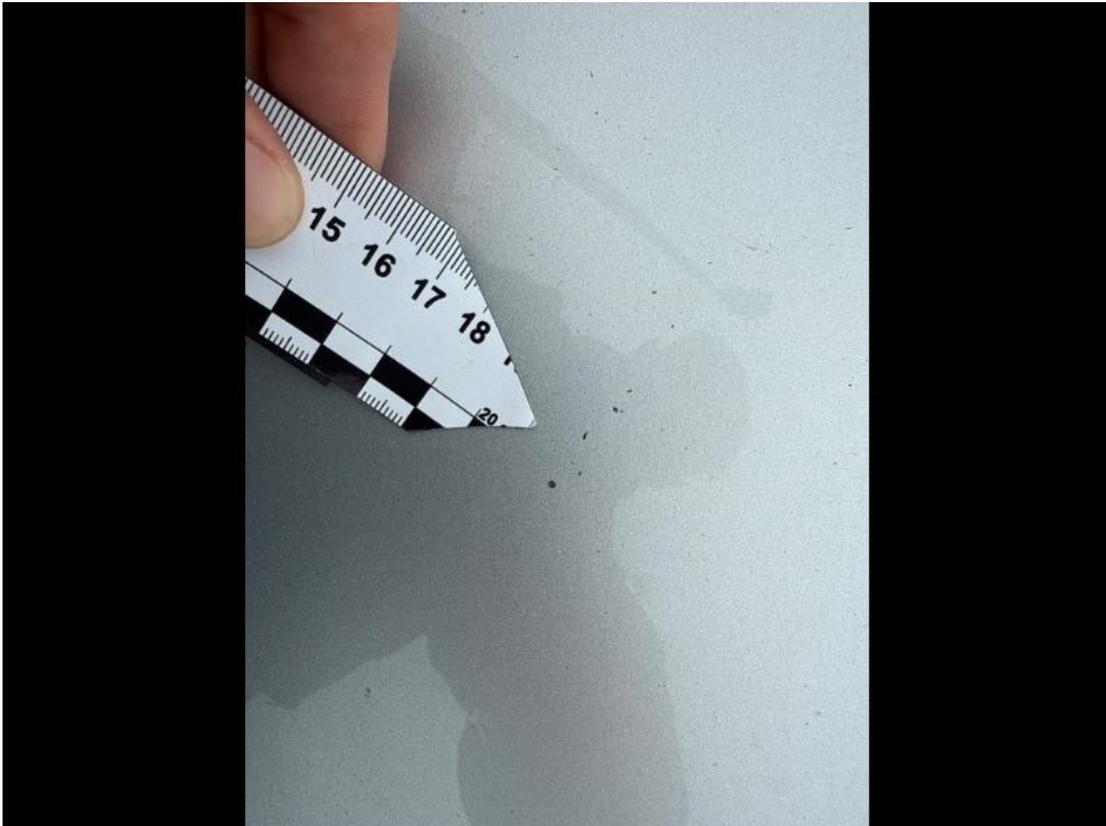
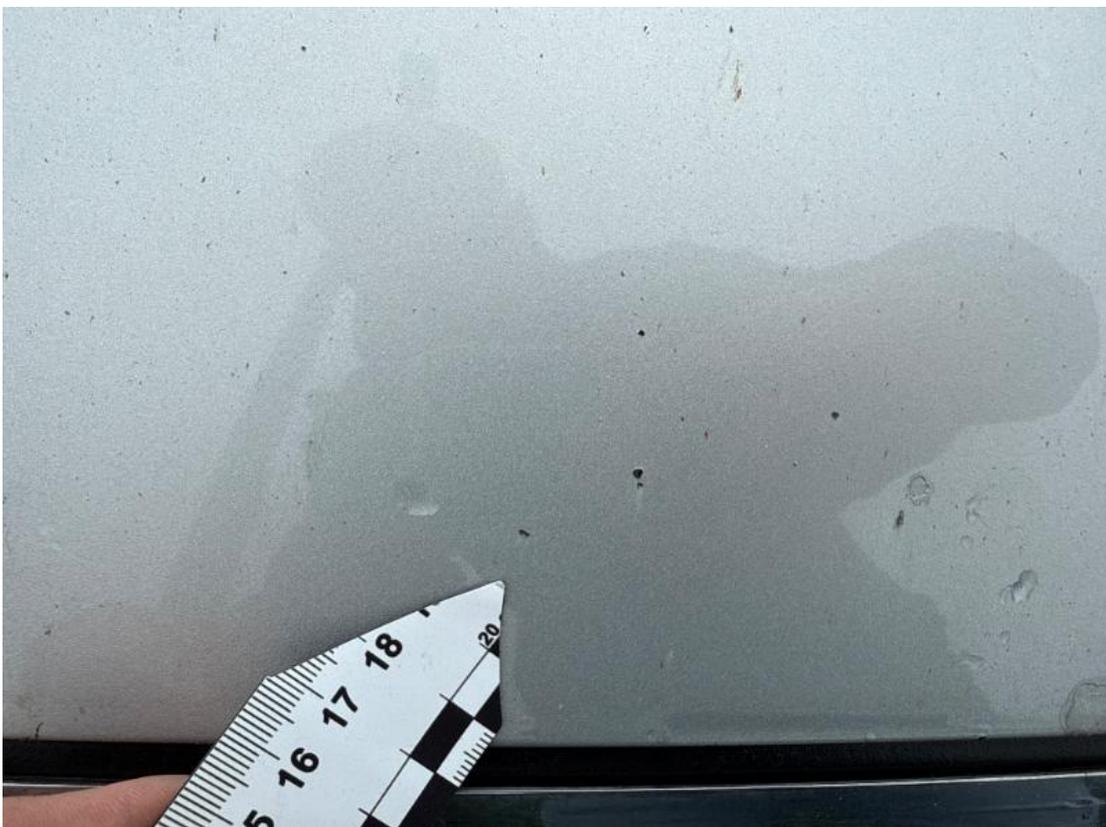
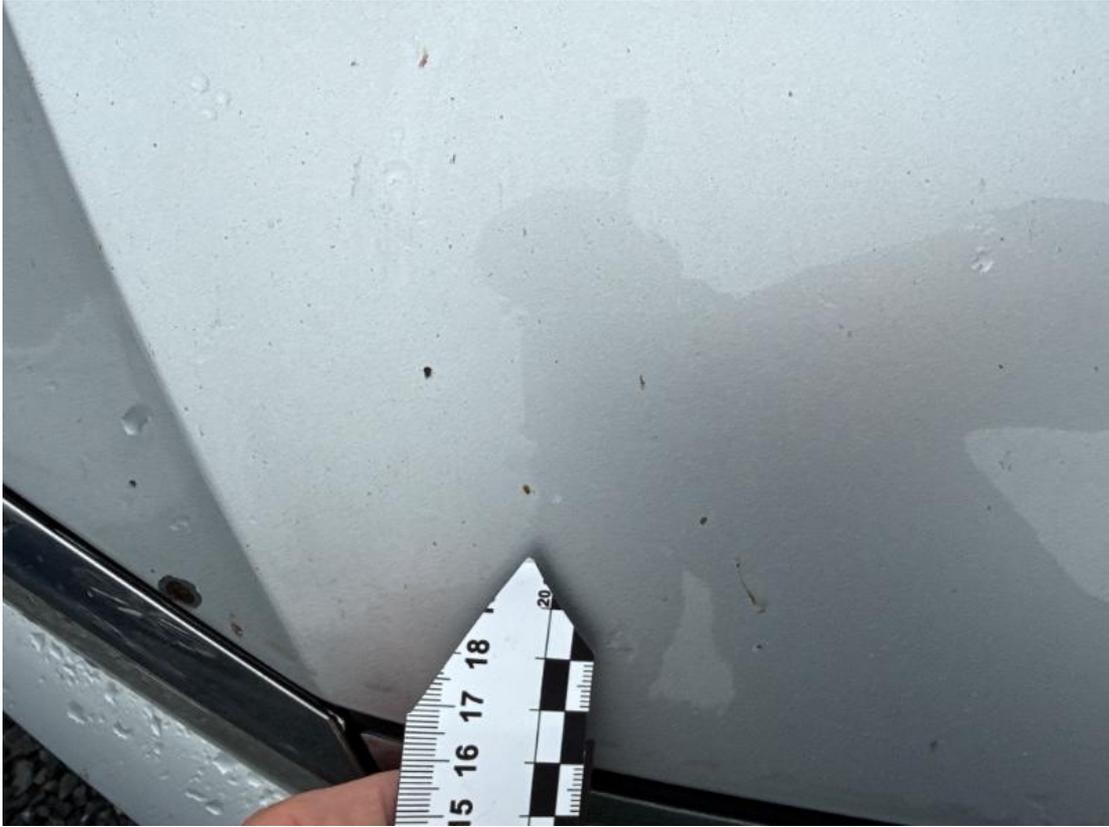
6. Motorhaube - Steinschlag
