Verkaufsbericht

Ihr Auftrag vom	14.07.2025 durch SPITZKE SCHWEISSTECHNIK GmbH
Besichtigungsort	14979 Großbeeren, Märkische Allee 39/41
Besichtigungsdatum	18.07.2025
Referenznummern	60600001

Fahrzeugident.-Nr.	WVGZZZ5NZKM036233		
Fahrzeugart	PKW - SUV / Geländewagen	Farbton / Lackart	Schwarz / Perleffekt
Hersteller	VW	Nächste HU	keine Angabe
Typ / Verkaufsbez.	Tiguan 2.0 TDI Allspace Comfortline 4Motion	Laufleistung abgelesen	200.612 km
Erstzulassung	08.04.2019	Emissionsklasse	Euro 6
Getriebe / Gänge	Direktschaltung / 7	Sitzplätze / Türen	5 / 5
Achsen / angetrieben	2 / 2	Anzahl Besitzer	1
Motorart	Reihenmotor / Diesel	Hubraum / Nennleistung	1.968 ccm / 140 KW
Antriebsart	Allradantrieb

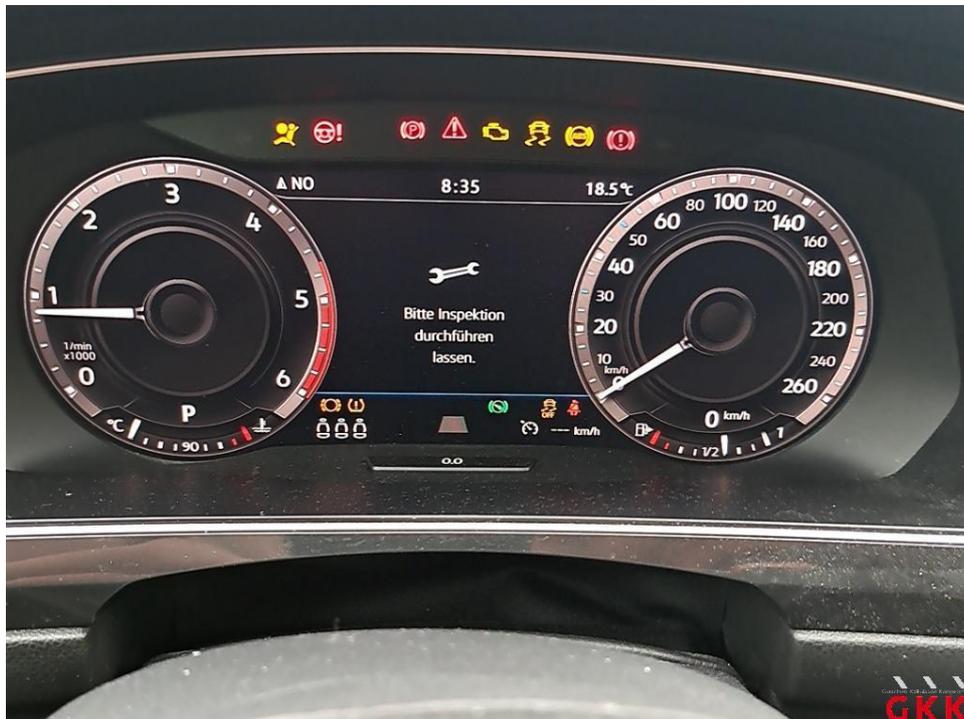
Inspektion groß Mittelklasse, fällig, durchführen (Bild 14)

Bild 14 Inspektion groß, Mittelklasse, fällig, durchführen

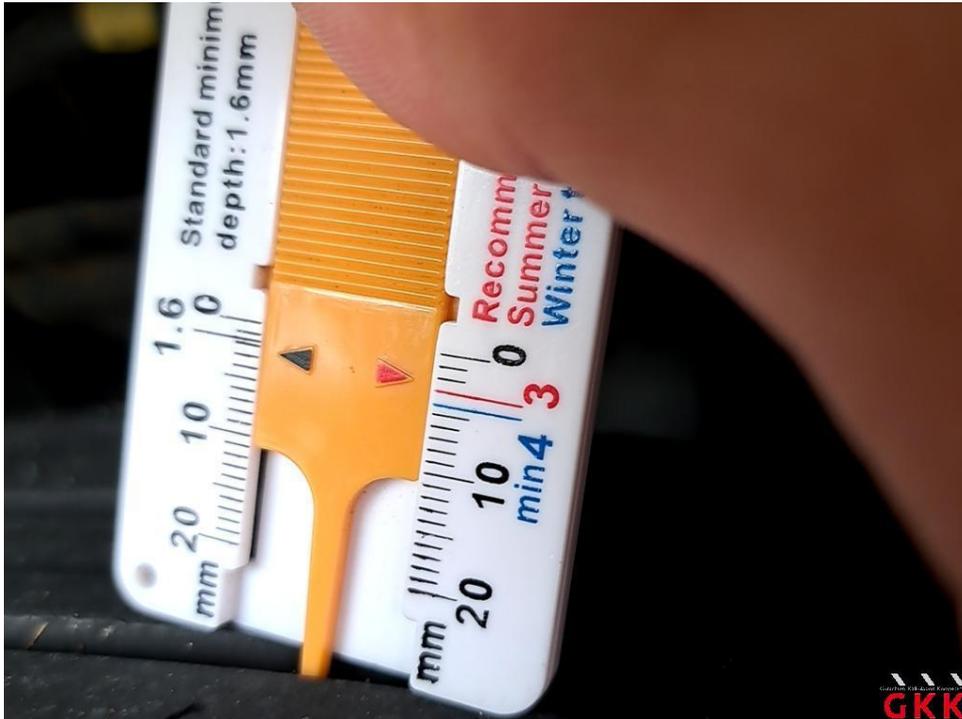
Reifen vorn links und rechts, Untermaß, ersetzen (Bild 15)

Bild 15 Reifen, vorn links und rechts, Untermaß, ersetzen

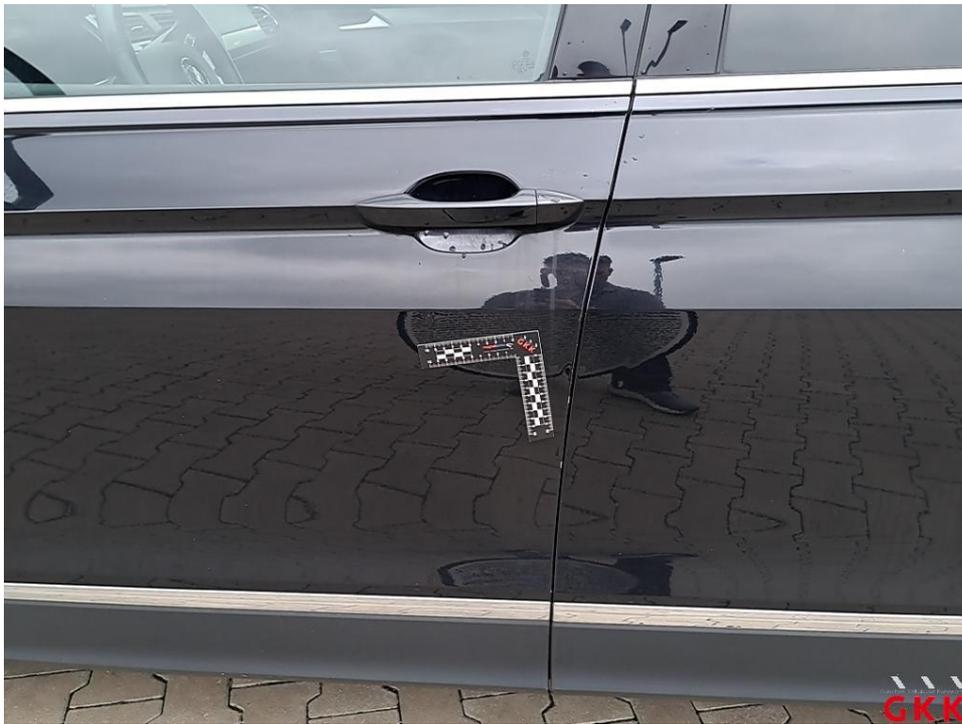
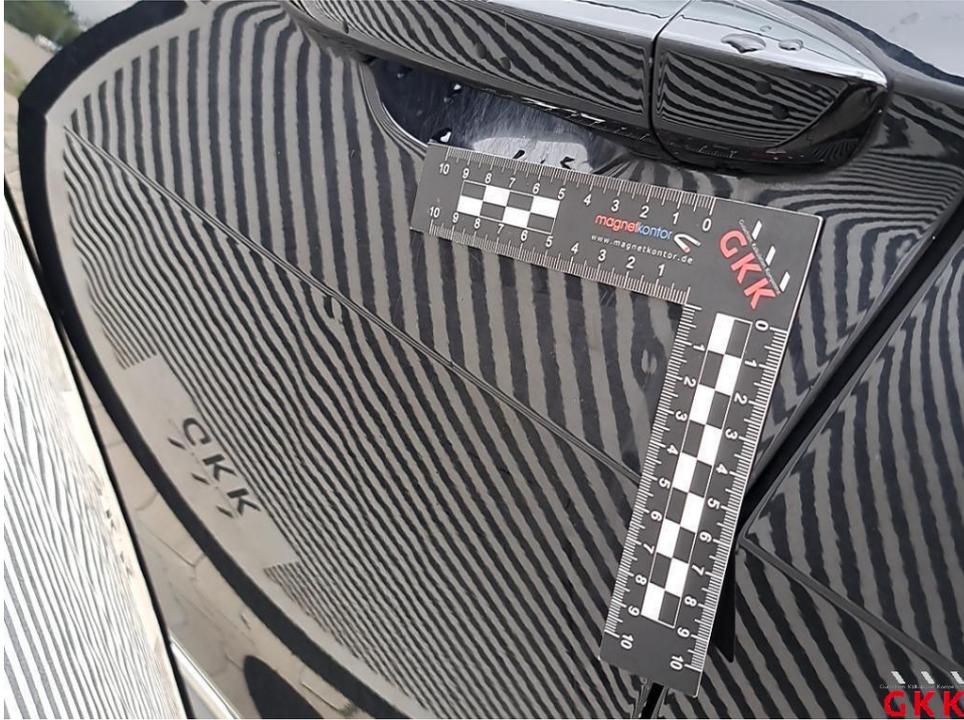
Tür vorne links, beschädigt, instand setzen - lackieren (Bild 16, Bild 17)

Bild 16 Tür vorne links, beschädigt, instand setzen - lackieren

Bild 17 Tür vorne links, beschädigt, instand setzen - lackieren

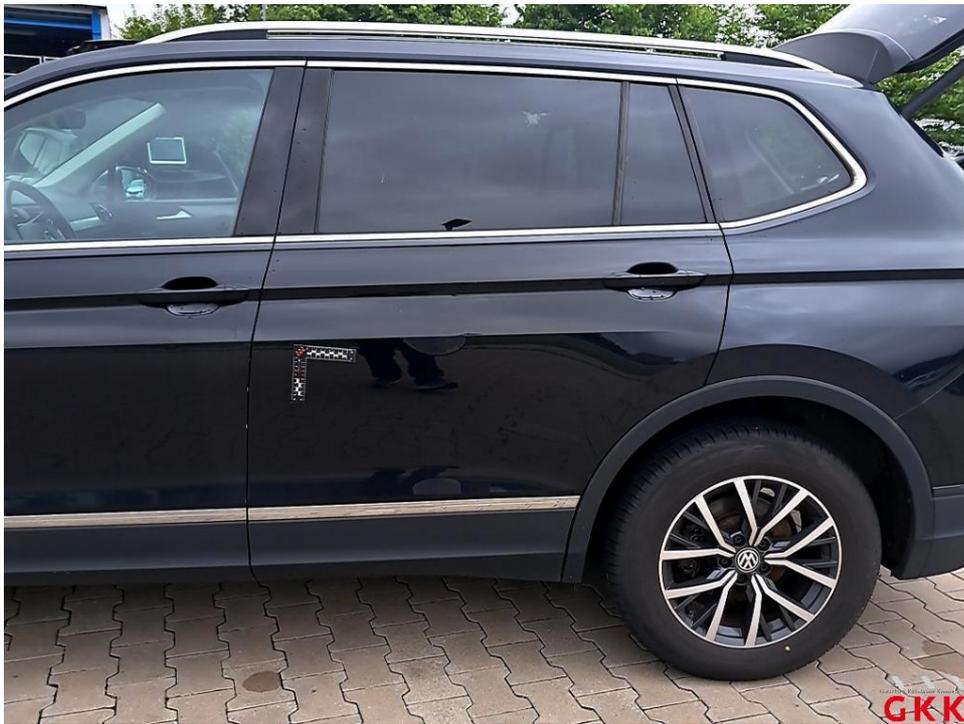
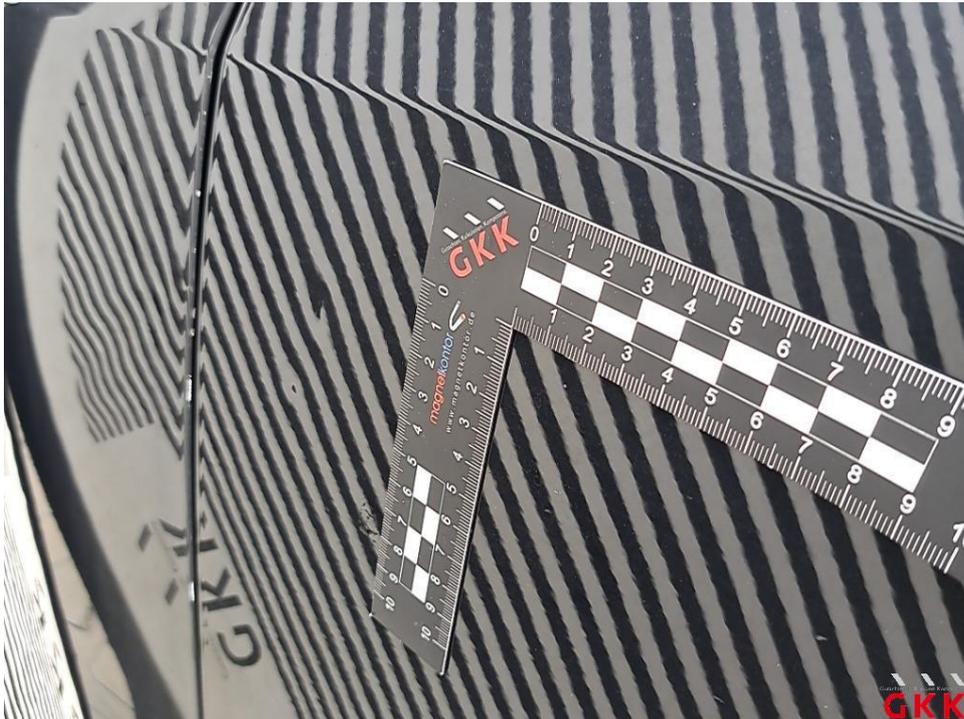
Tür hinten links, beschädigt, instand setzen - lackieren (Bild 18, Bild 19)

Bild 18 Tür hinten links, beschädigt, instand setzen - lackieren

Bild 19 Tür hinten links, beschädigt, instand setzen - lackieren

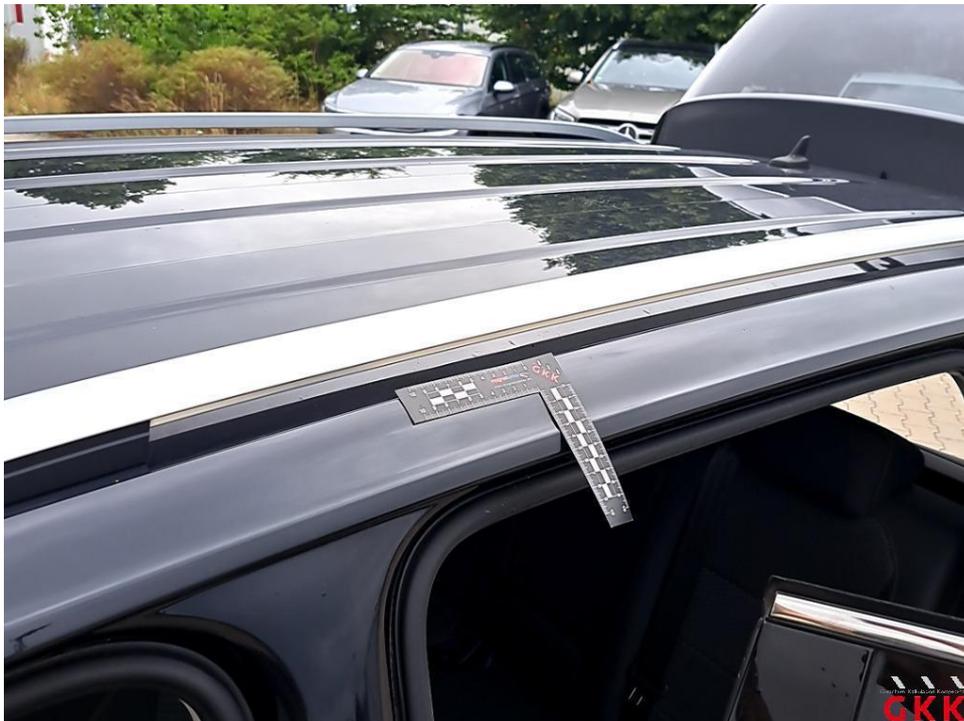
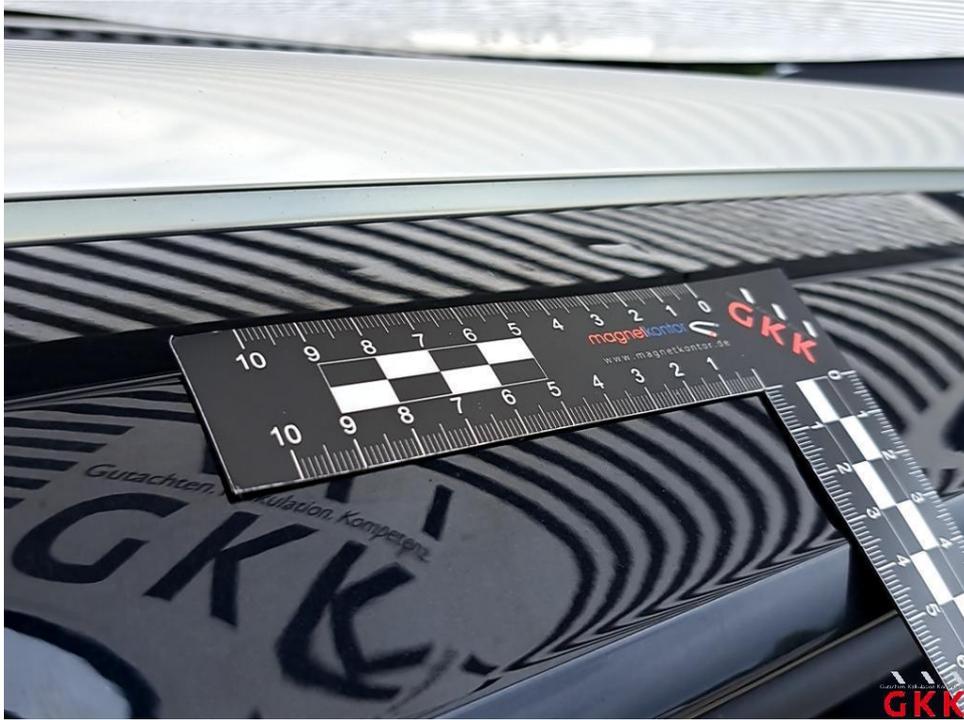
Dach, beschädigt, instand setzen - lackieren (Bild 20, Bild 21)

Bild 20 Dach, beschädigt, instand setzen - lackieren

Bild 21 Dach, beschädigt, instand setzen - lackieren

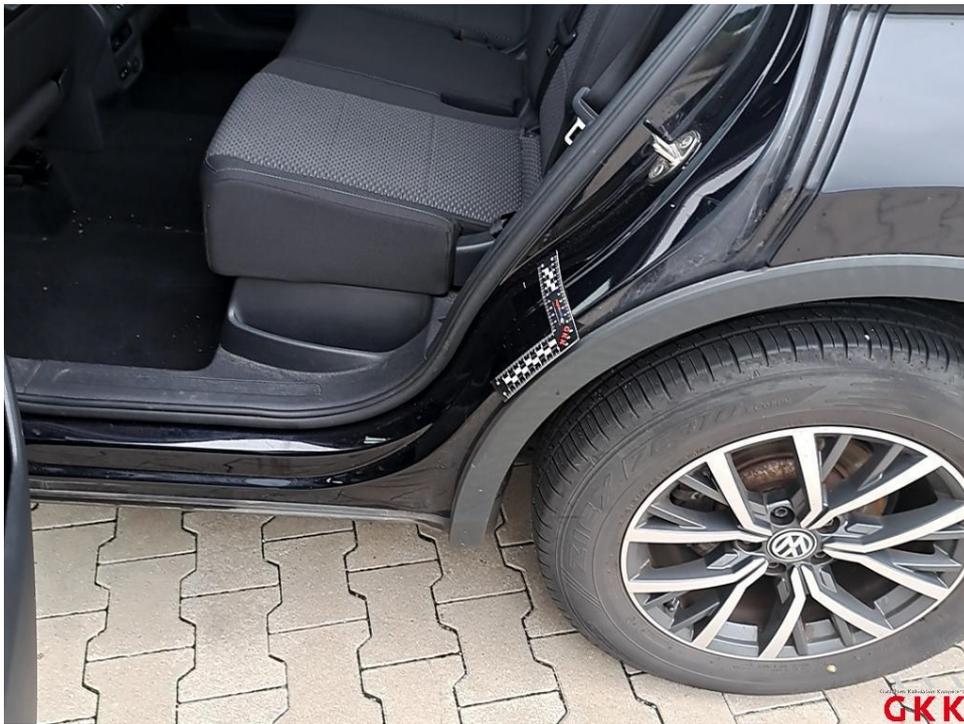
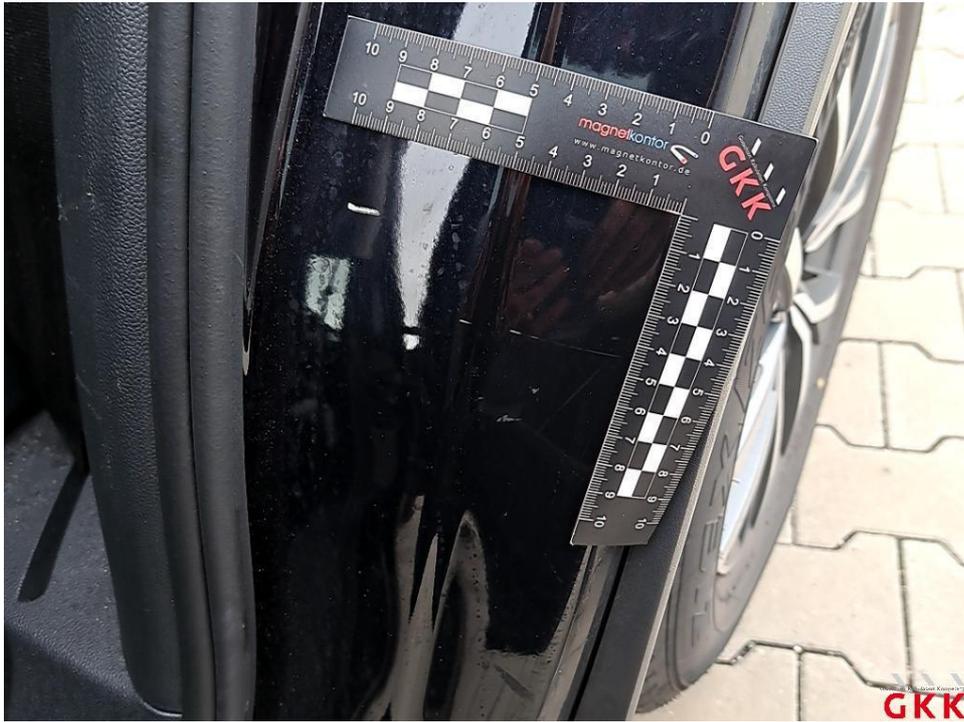
Tür hinten links Einstieg, verkratzt, Smartrepair (Bild 22, Bild 23)

Bild 22 Tür hinten links, Einstieg, verkratzt, Smartrepair

Bild 23 Tür hinten links, Einstieg, verkratzt, Smartrepair

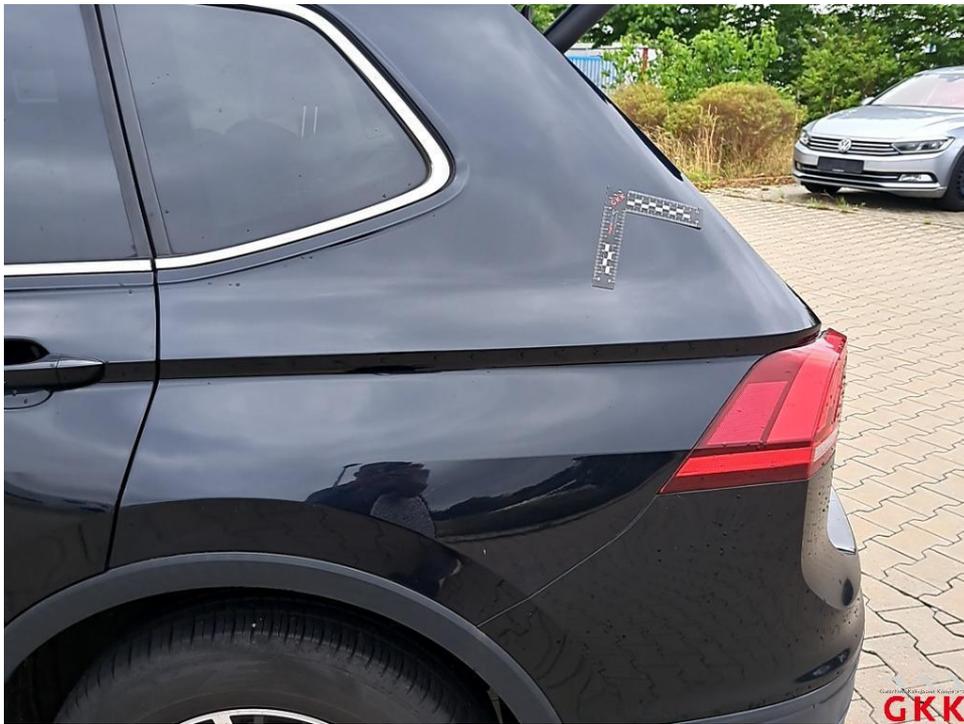
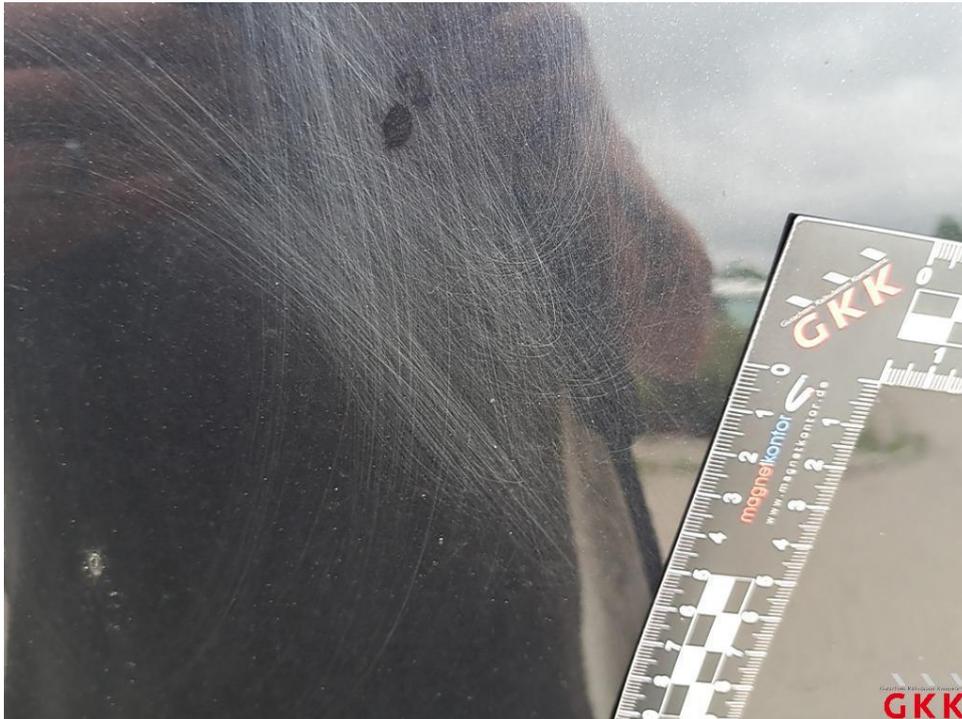
Seitenwand links, verkratzt, lackieren (Bild 24, Bild 25)

Bild 24 Seitenwand links, verkratzt, lackieren

Bild 25 Seitenwand links, verkratzt, lackieren

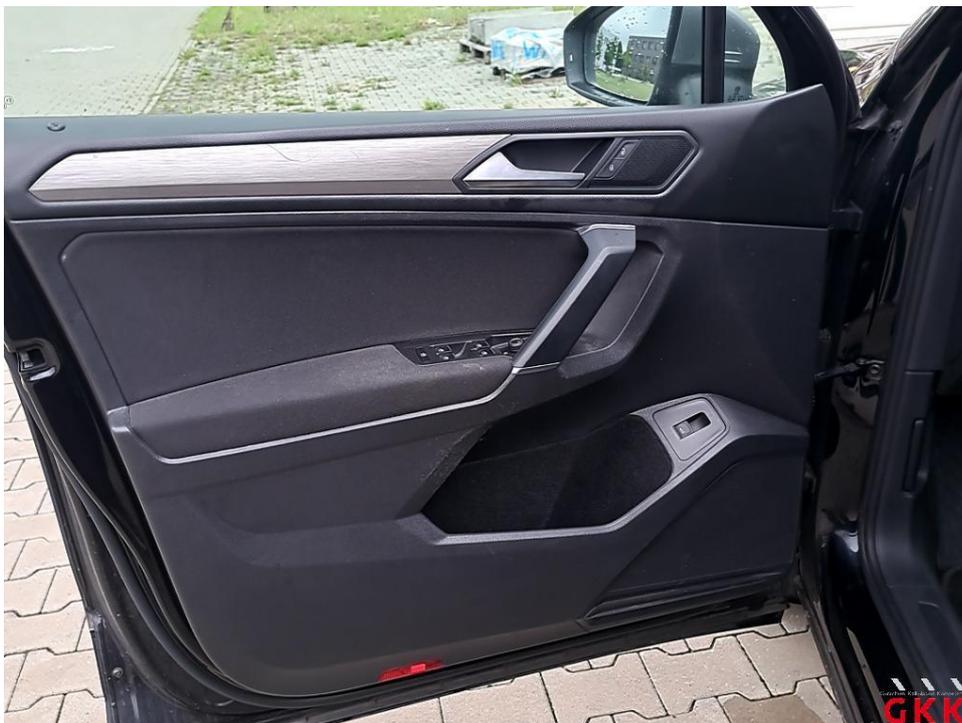
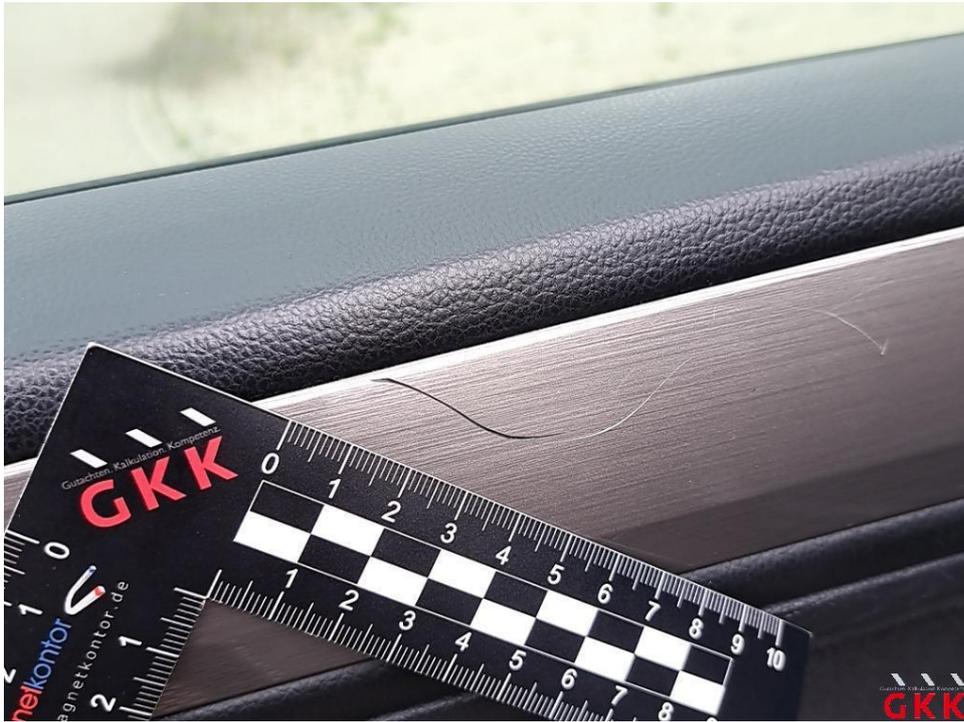
Tür vorne links Innenverkleidung -Standard-, verkratzt, ersetzen (Bild 26, Bild 27)

Bild 26 Tür vorne links, Innerverkleidung -Standard-, verkratzt, ersetzen

Bild 27 Tür vorne links, Innenverkleidung -Standard-, verkratzt, ersetzen

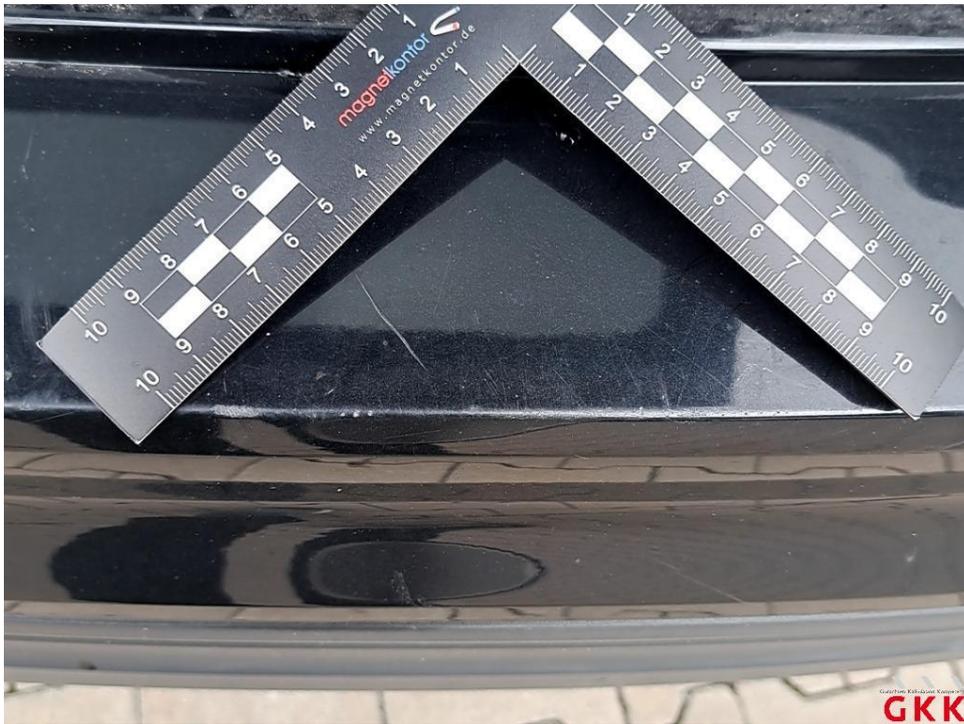
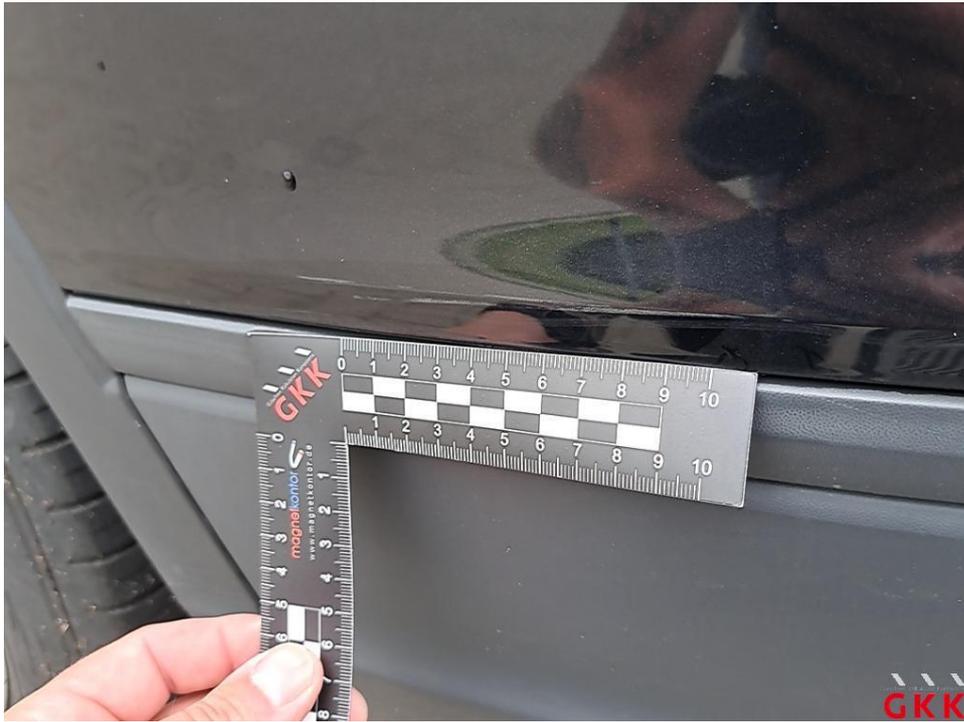
Stoßfänger hinten Verkleidung -lackiert-, verkratzt, lackieren (Bild 28, Bild 29)

Bild 28 Stoßfänger hinten, Verkleidung -lackiert-, verkratzt, lackieren

Bild 29 Stoßfänger hinten, Verkleidung -lackiert-, verkratzt, lackieren

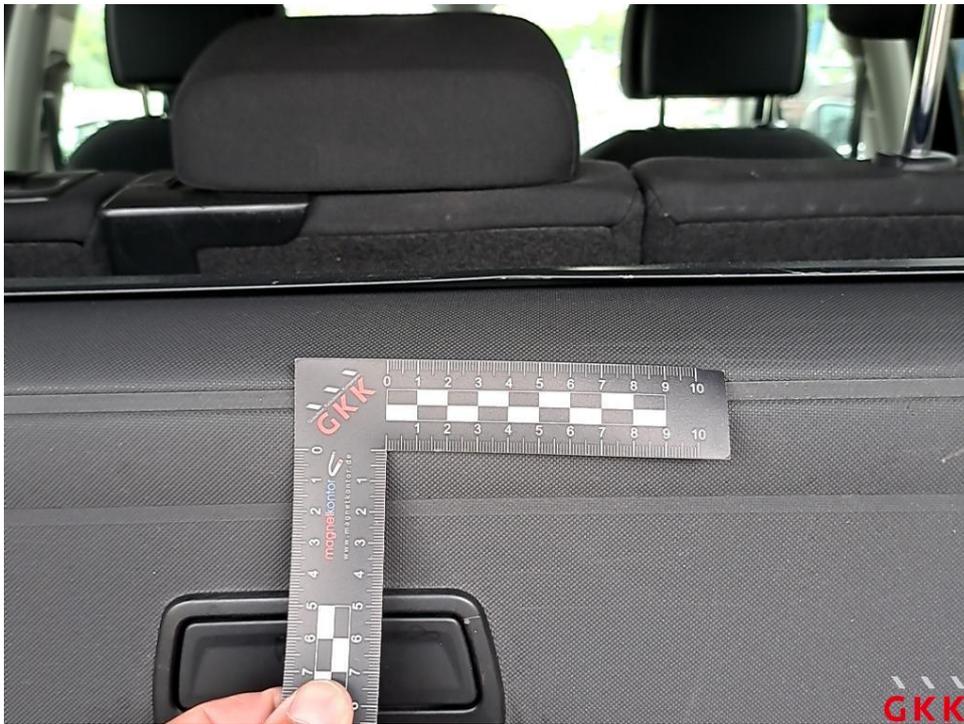
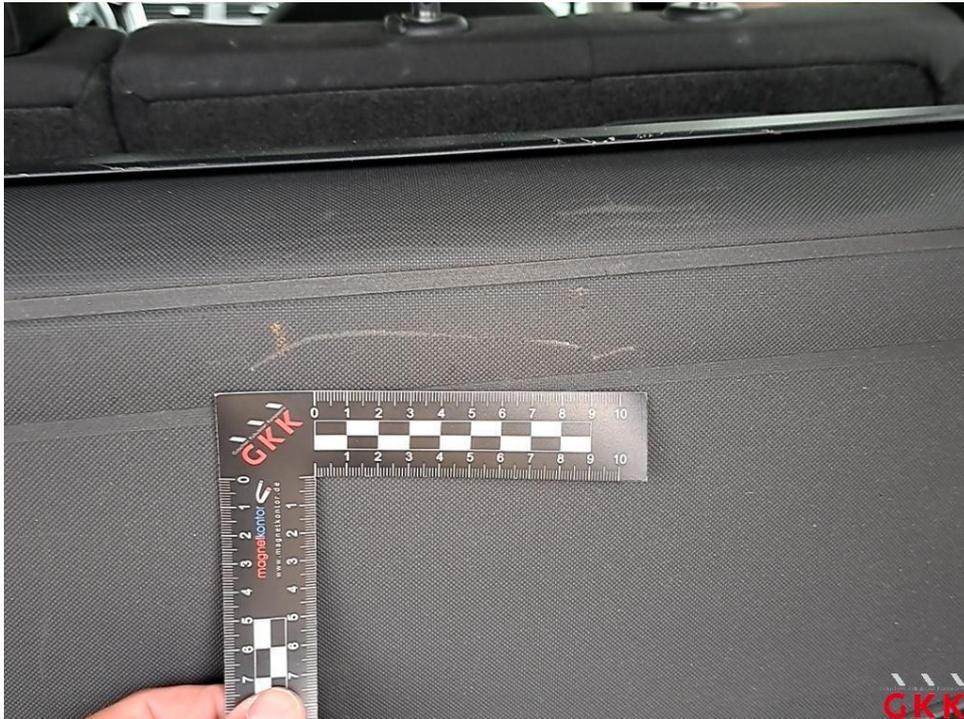
Laderaum Abdeckung, beschädigt, ersetzen (Bild 30, Bild 31)

Bild 30 Laderaum, Abdeckung, beschädigt, ersetzen

Bild 31 Laderaum, Abdeckung, beschädigt, ersetzen

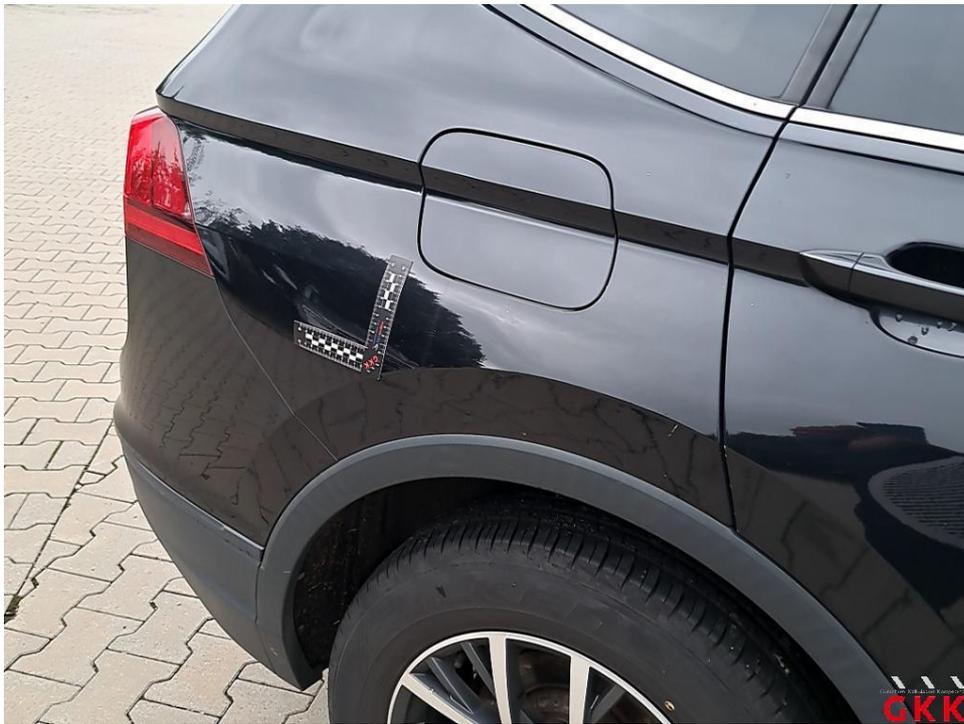
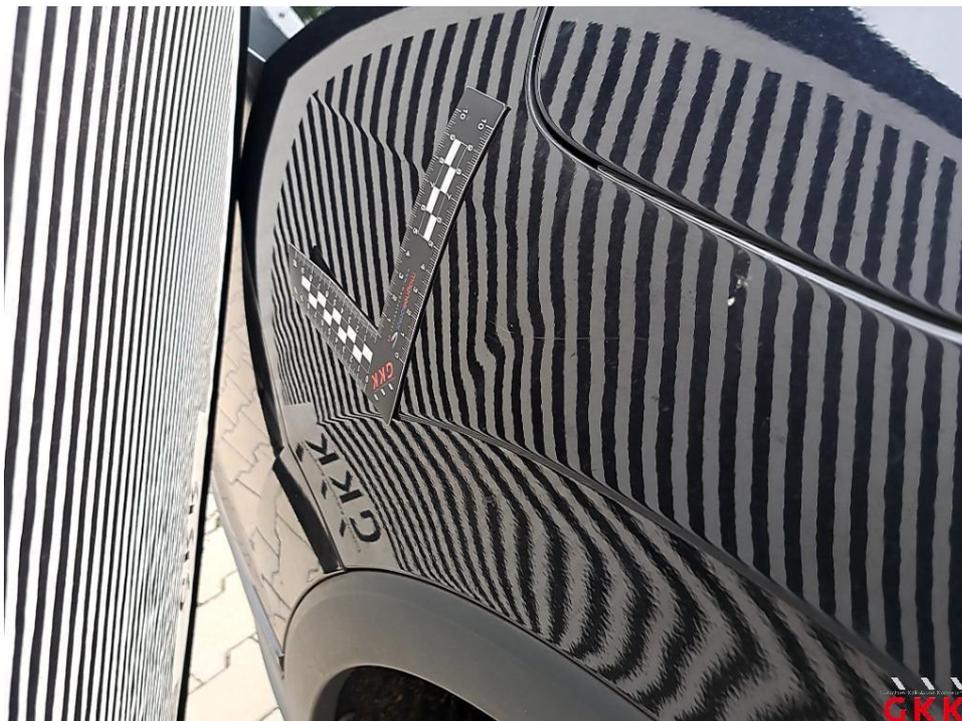
Seitenwand rechts, beschädigt, instand setzen - lackieren (Bild 32, Bild 33)

Bild 32 Seitenwand rechts, beschädigt, instand setzen - lackieren

Bild 33 Seitenwand rechts, beschädigt, instand setzen - lackieren

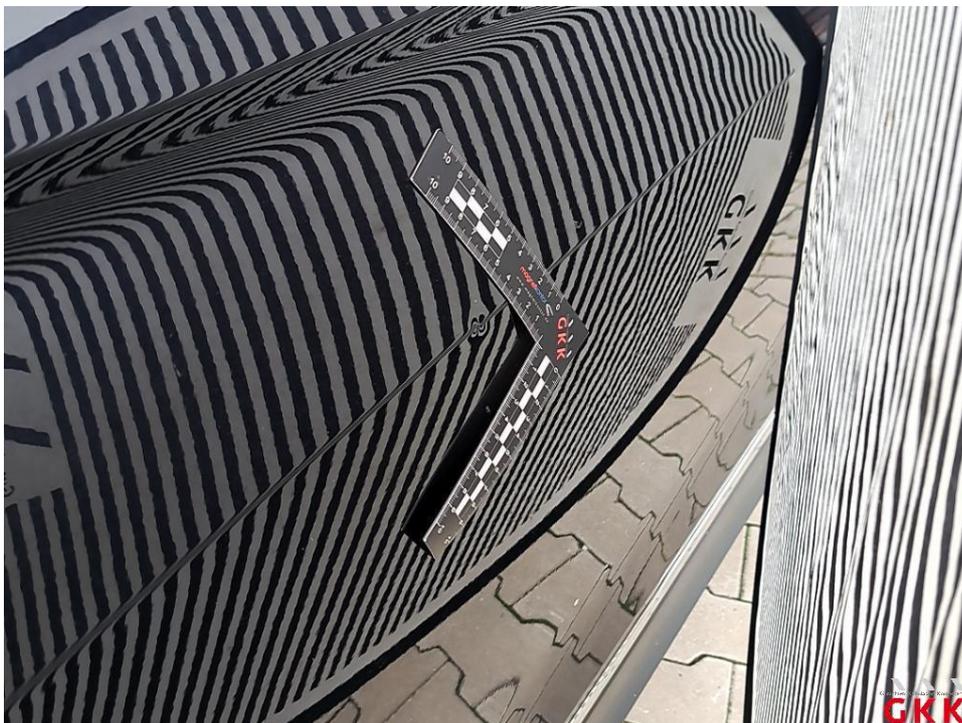
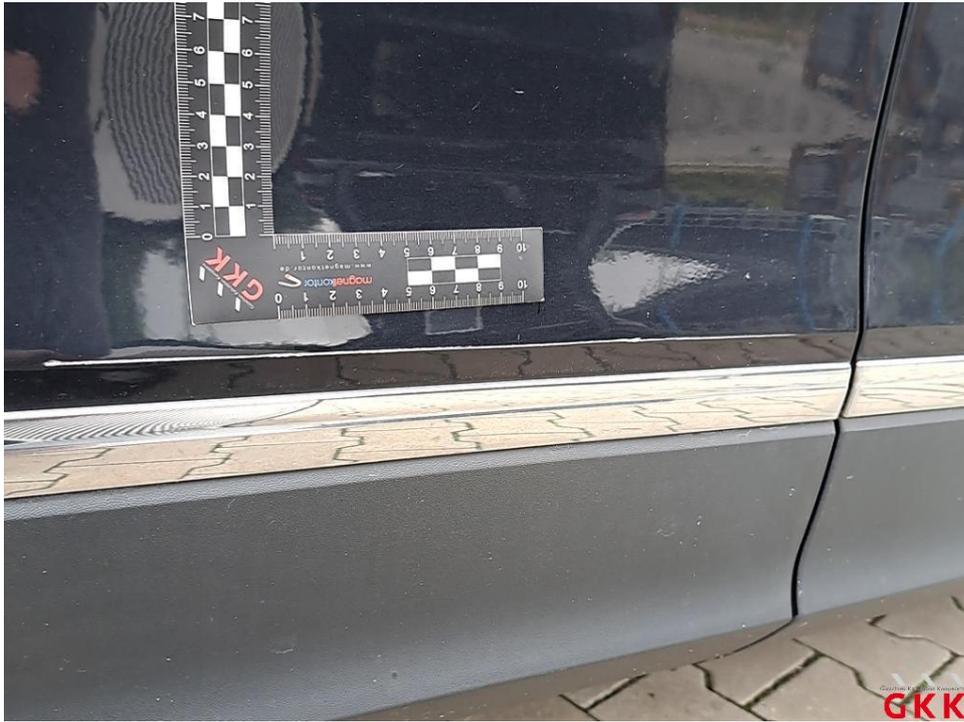
Tür hinten rechts, beschädigt, instand setzen - lackieren (Bild 34, Bild 35)

Bild 34 Tür hinten rechts, beschädigt, instand setzen - lackieren

Bild 35 Tür hinten rechts, beschädigt, instand setzen - lackieren
