Zustandsbericht

Soester Straße 49
59597 Erwitte
Deutschland

22.07.2025

Fahrzeugart:	Pkw	Fahrgestellnummer:	WVWZZZ3CZJP012187
Aufbau:	Kombi	Amtl. Kennzeichen:	HAL-GP 473
Hersteller:	Volkswagen	Erstzulassung:	05.04.2018
Modell:	Passat	Nächste HU:	06.2025
Karosseriefarbe:	Reflexsilber Metallic	Laufleistung (km):	320.029
Antriebsart:	Frontantrieb	Hubraum (ccm):	1598
Zylinderanzahl:	4	Leistung (PS):	120
Getriebeart:	Automatik	Leistung (kW):	88
Kraftstoffart:	Diesel	Polsterart:	Textil
Anzahl Türen:	5	Anzahl Sitzplätze:	5
Anzahl der Vorbesitzer:	Unbekannt	Hauptschlüssel (Anzahl):	2
Letzter Service am:	-

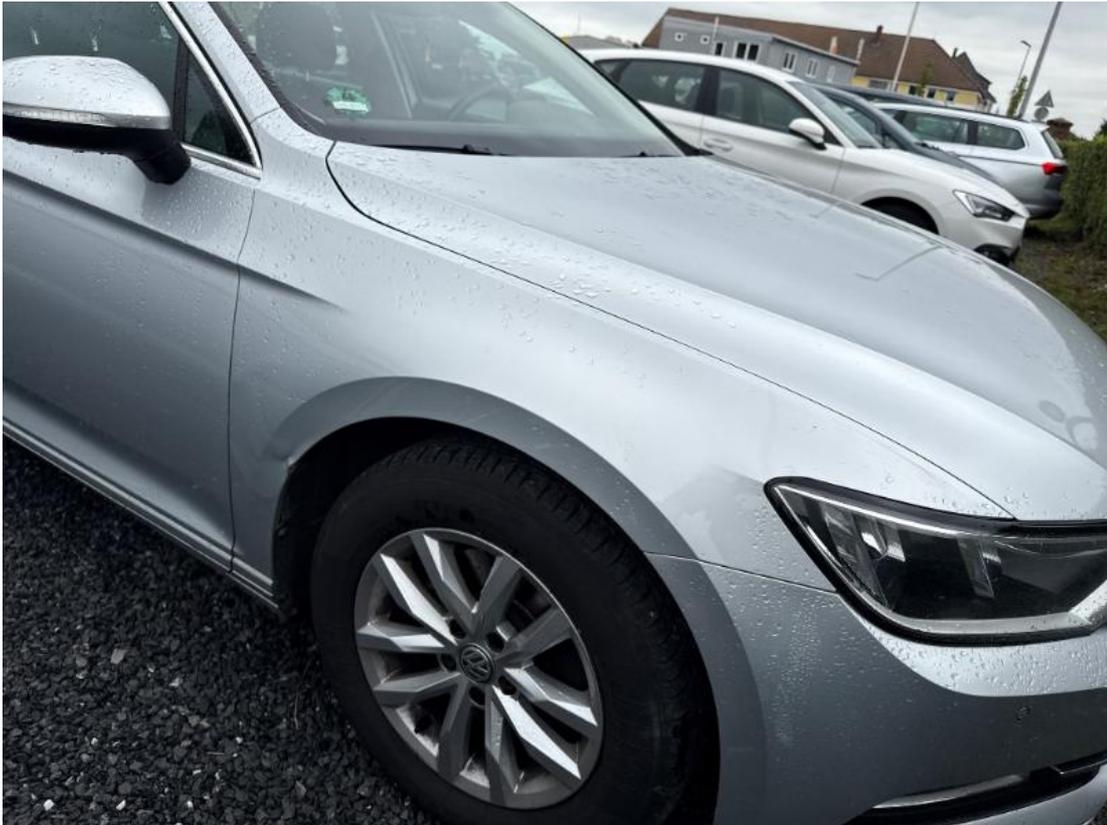
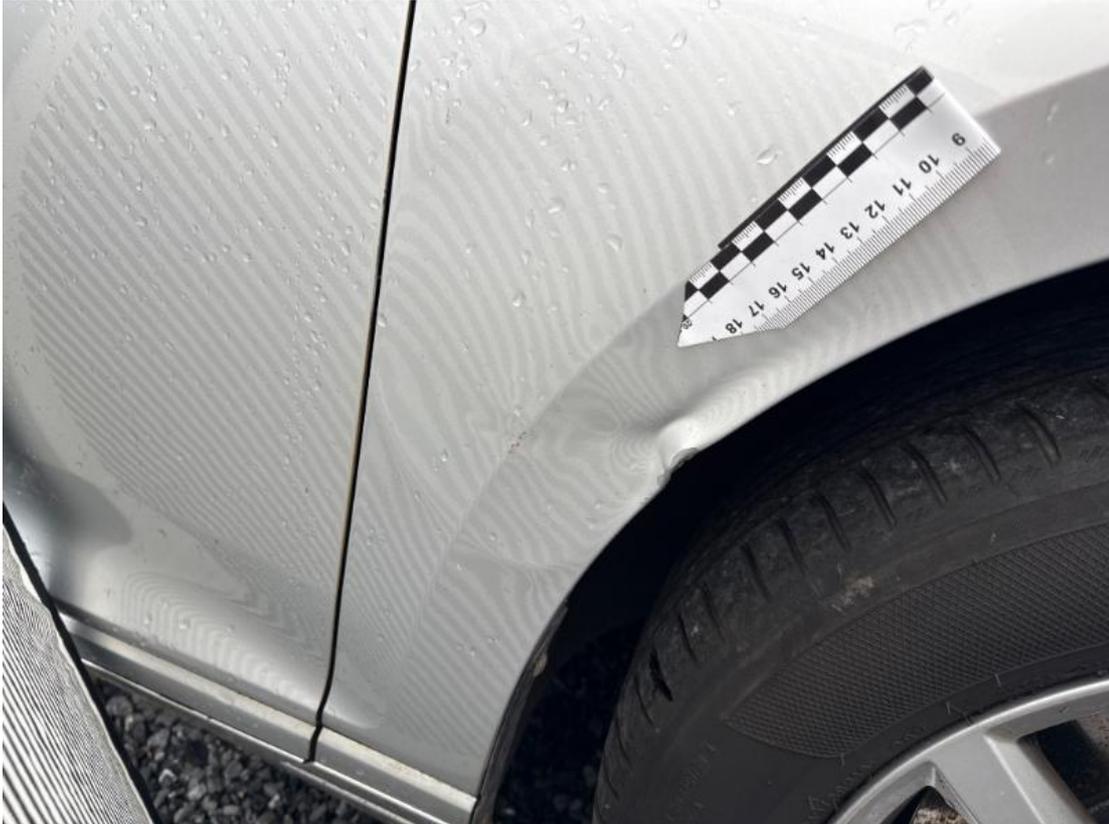
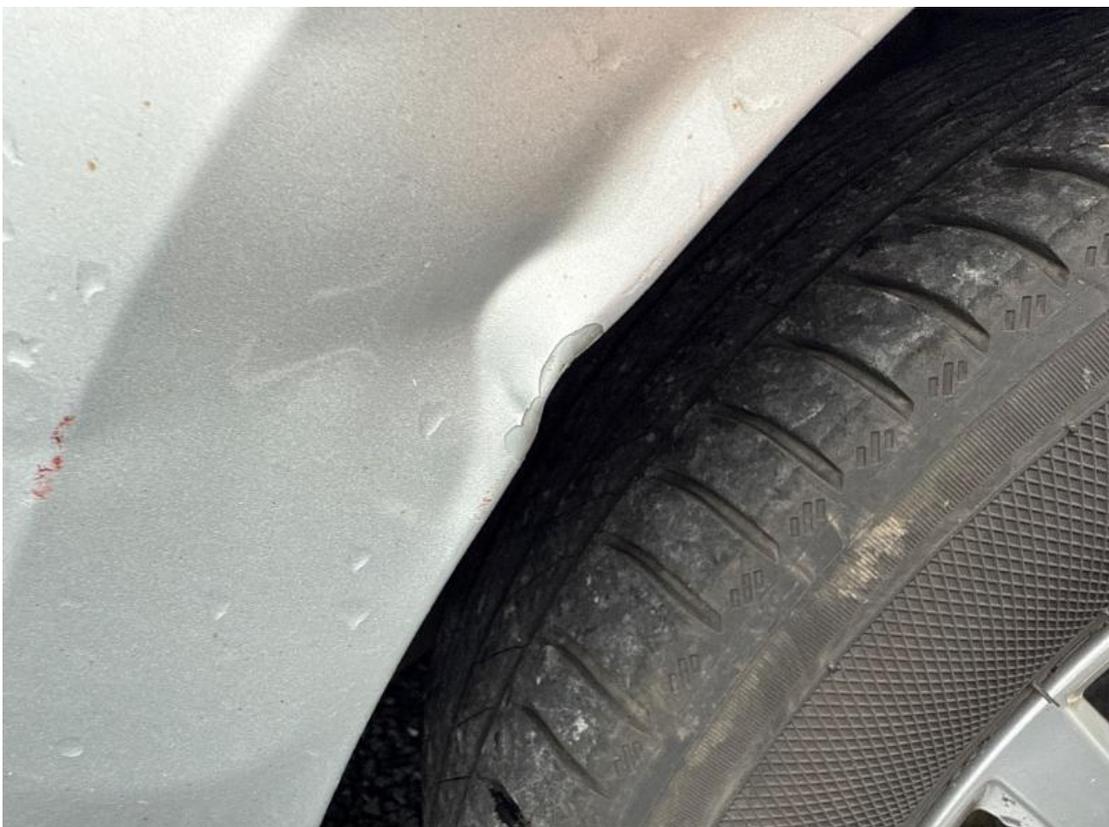
Beschädigungsort:	Schäden:	Schadensgrad:
1. Kotflügel vorne rechts	Verformt	Mittel
2. Stoßfänger hinten	Verkratzt	Mittel
3. Seitenwand hinten links	Verkratzt	Mittel

1. Kotflügel vorne rechts - Verformt

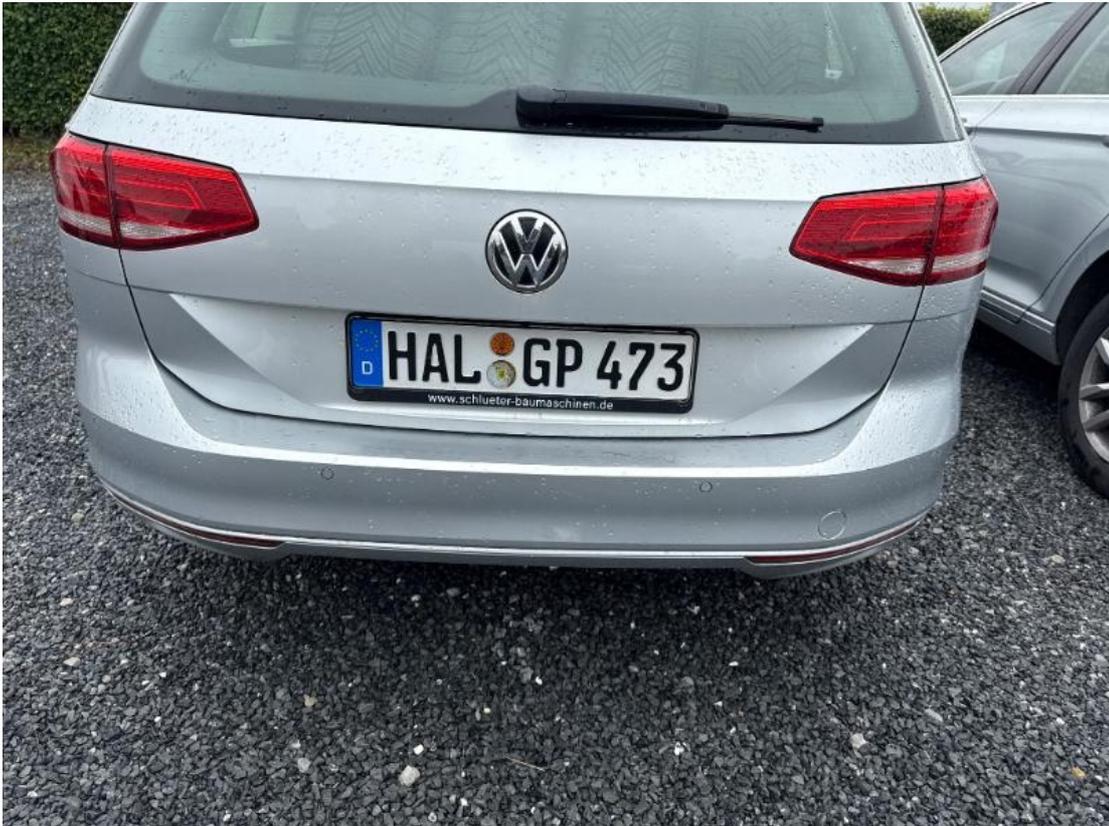
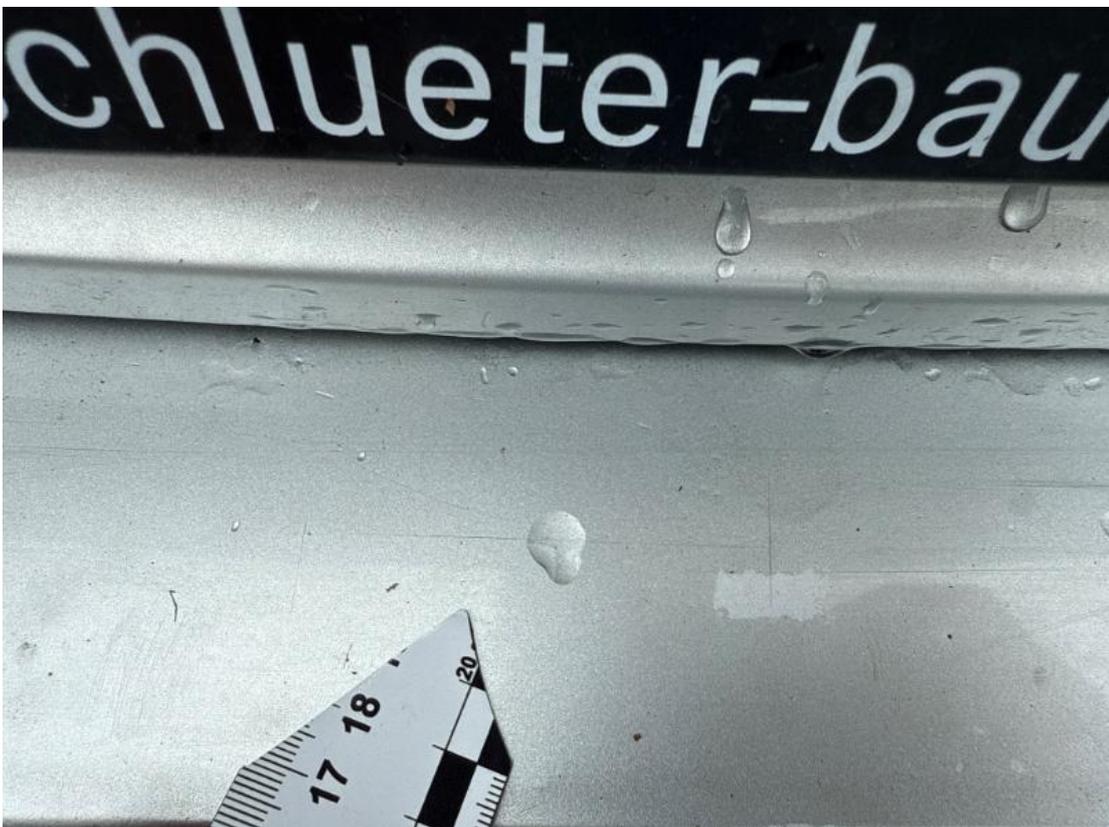
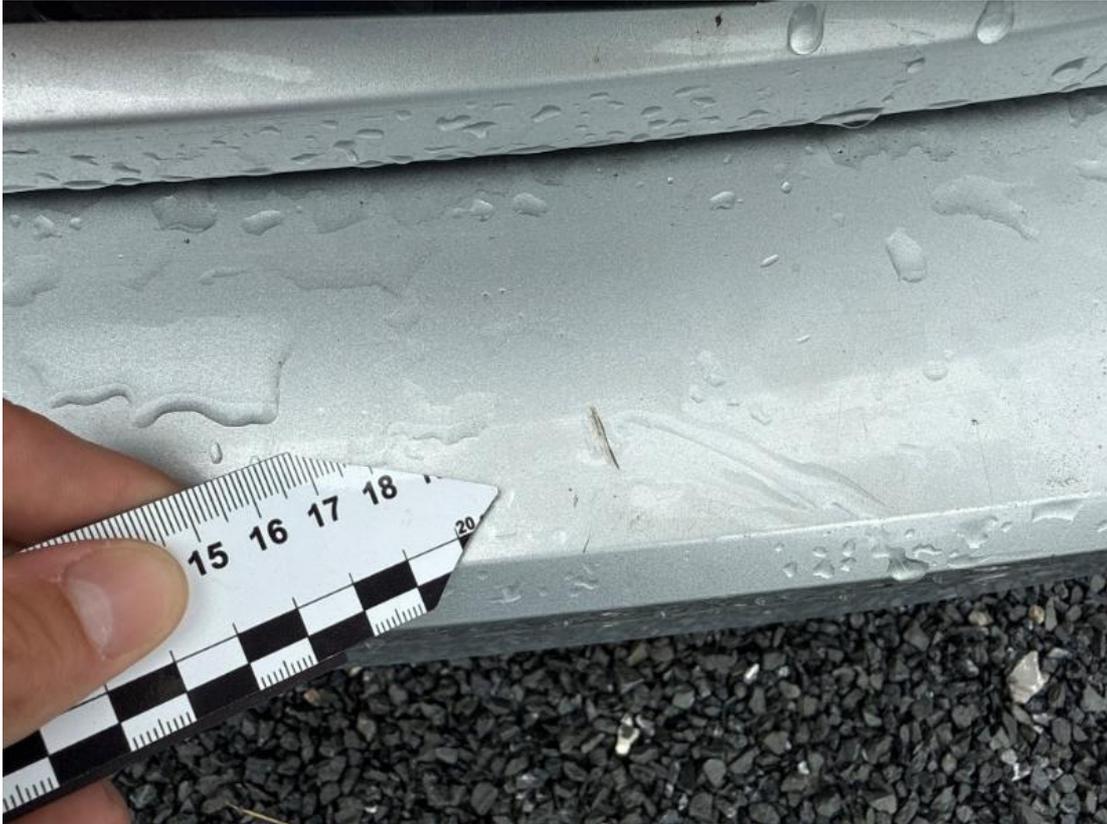
2. Stoßfänger hinten - Verkratzt

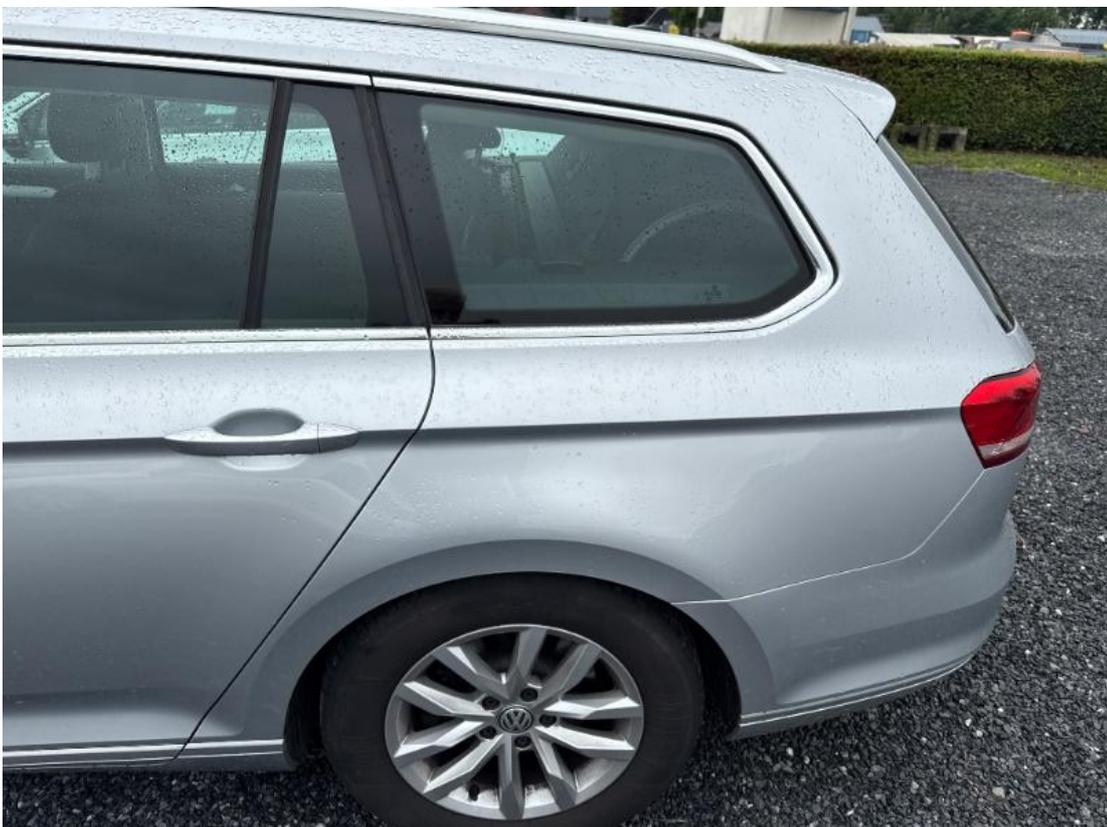
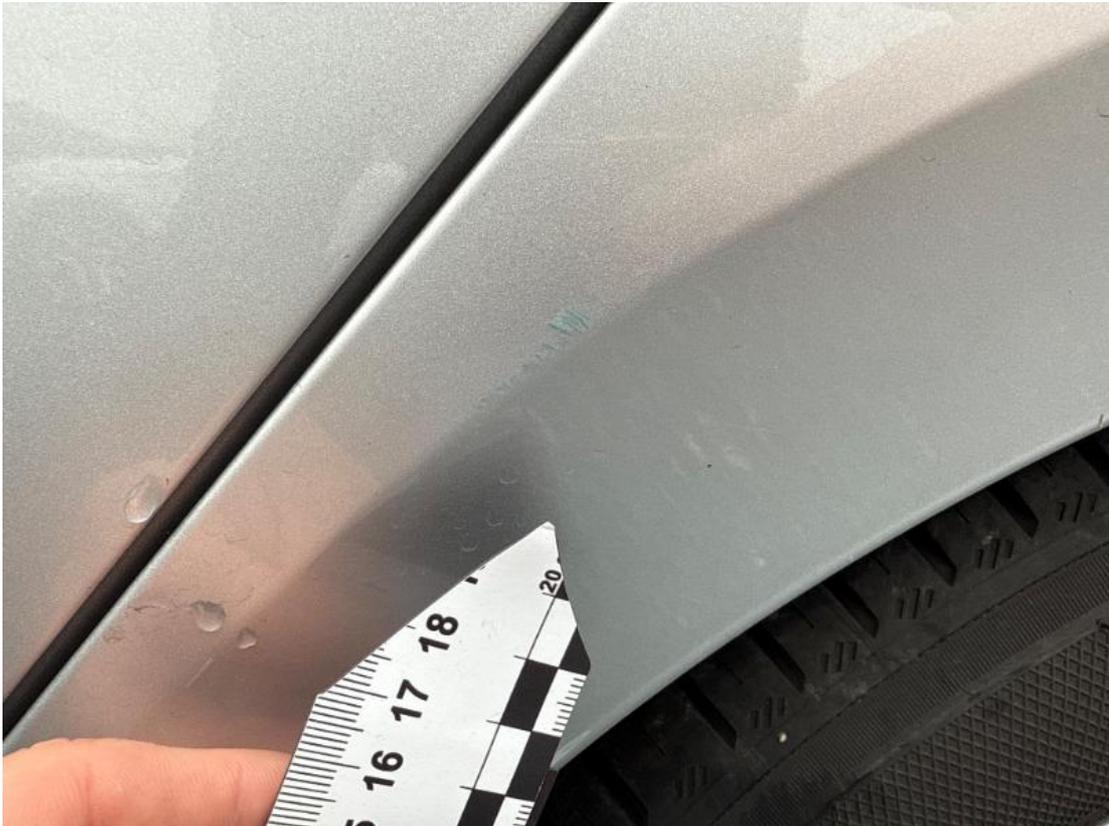
3. Seitenwand hinten links - Verkratzt

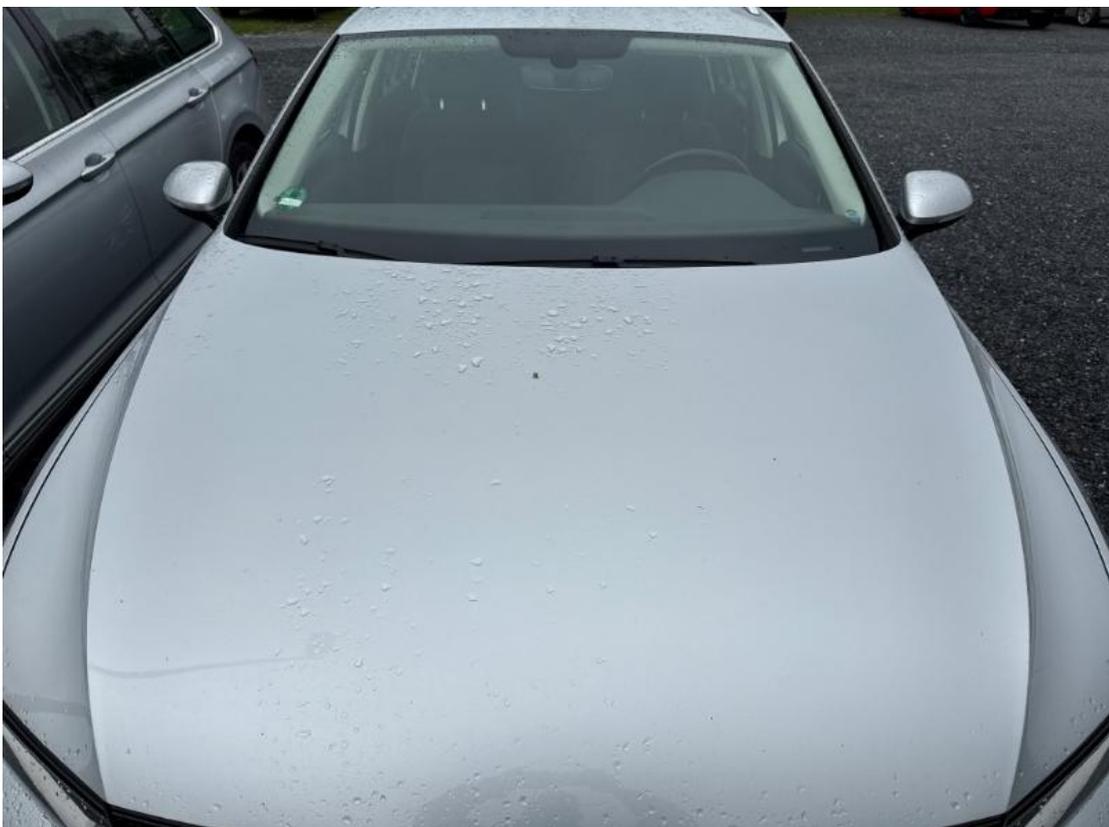
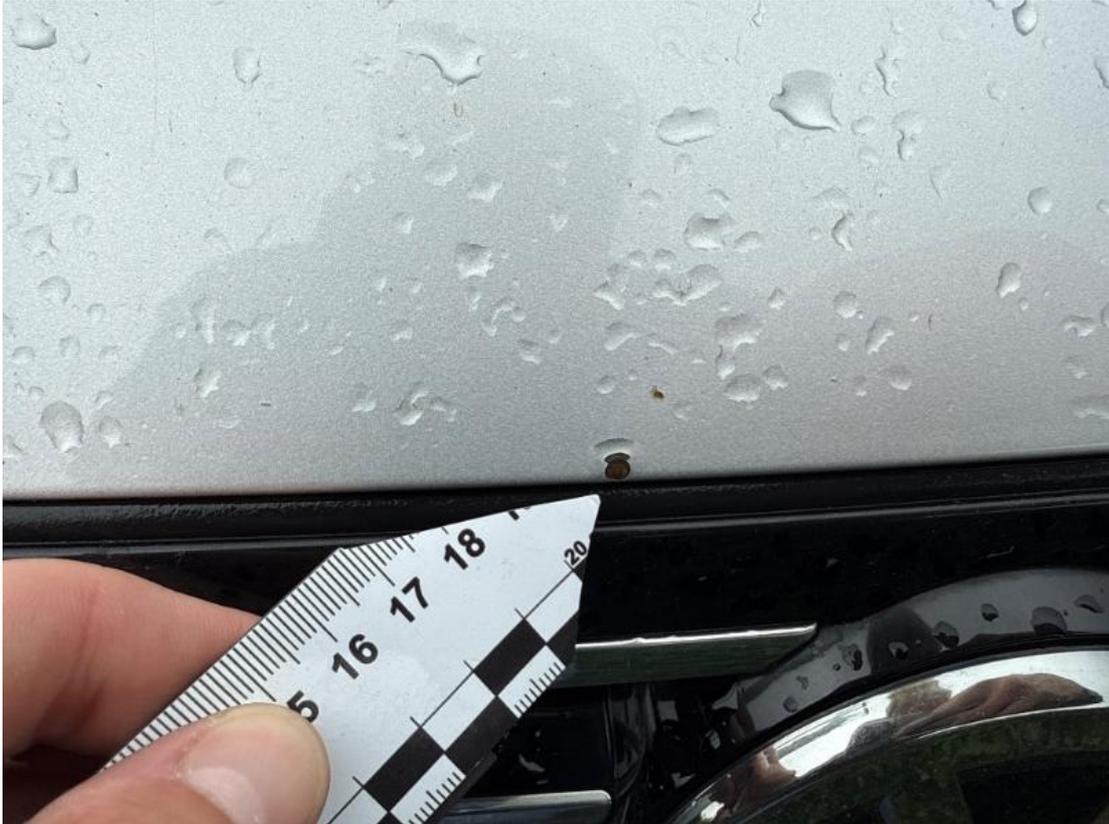
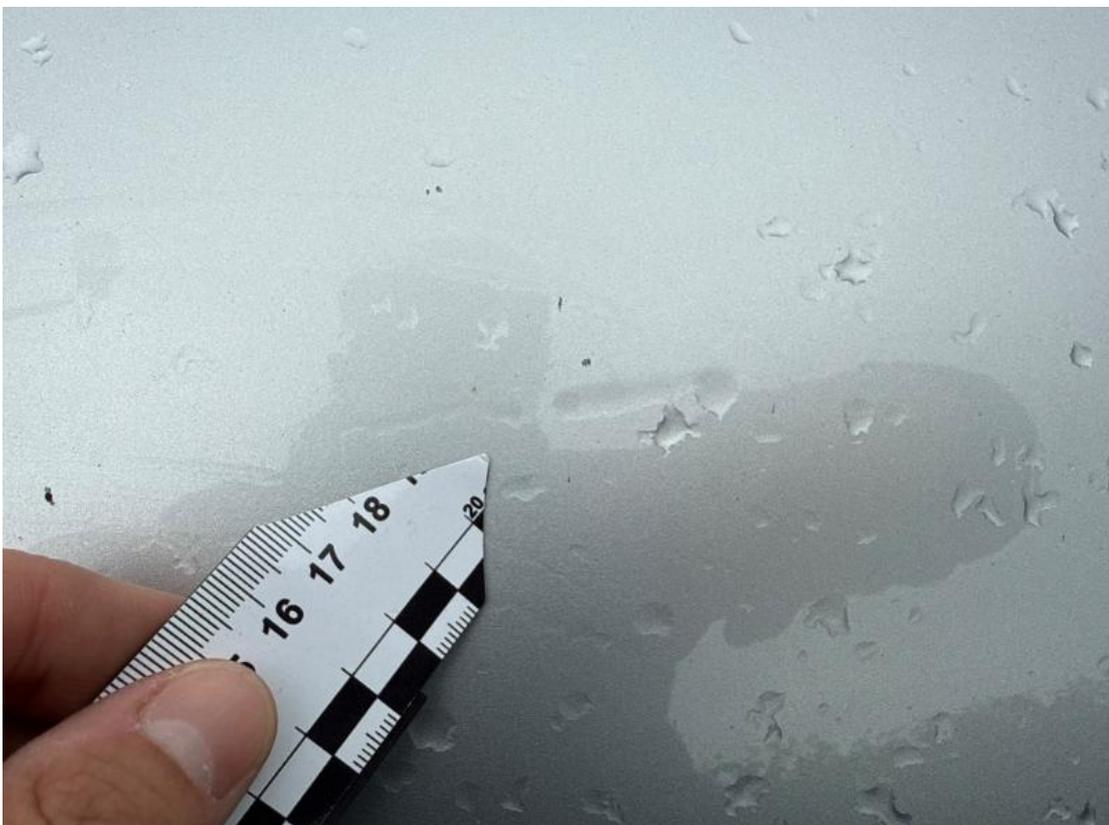
Beschädigungsort:	Schäden:	Schadensgrad:
4. Motorhaube	Steinschlag	Stark
5. Stoßfänger vorne	Verkratzt	Mittel
6. Dachhimmel	Verschmutzt	Mittel
7. Beifahrersitz	Verschmutzt	Stark
8. Fahrersitz	Verschmutzt	Stark

4. Motorhaube - Steinschlag

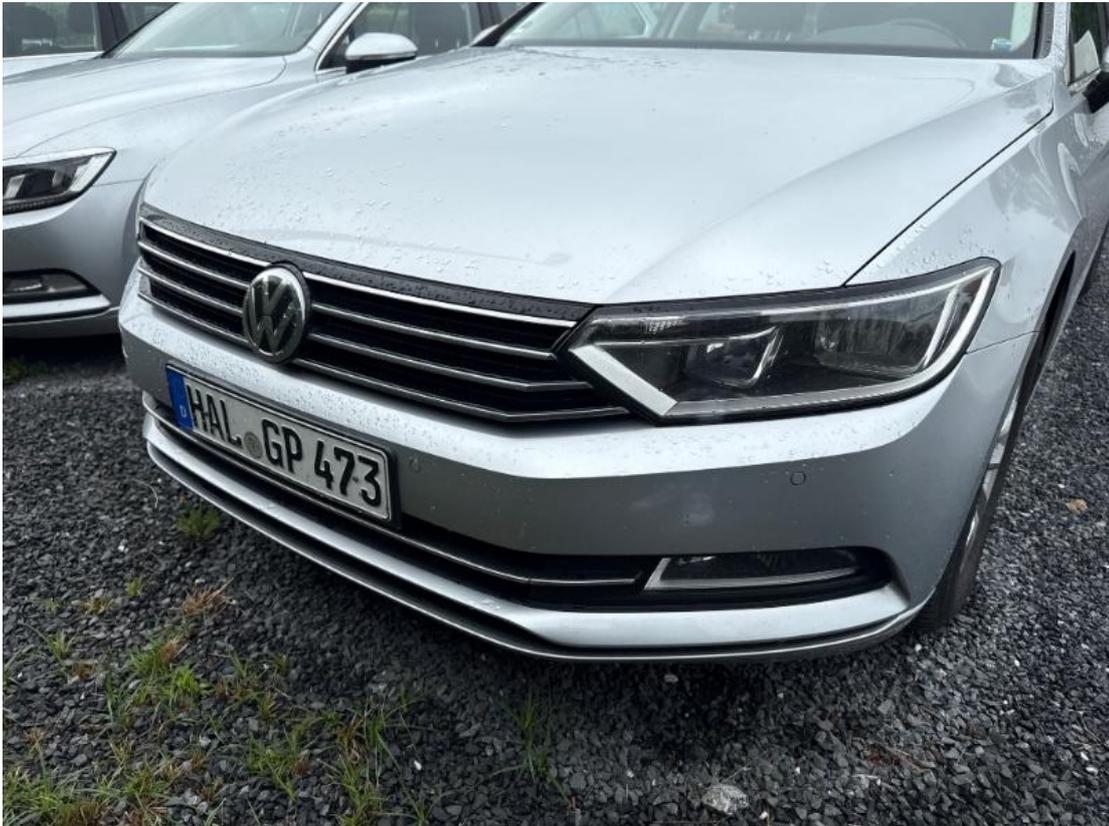
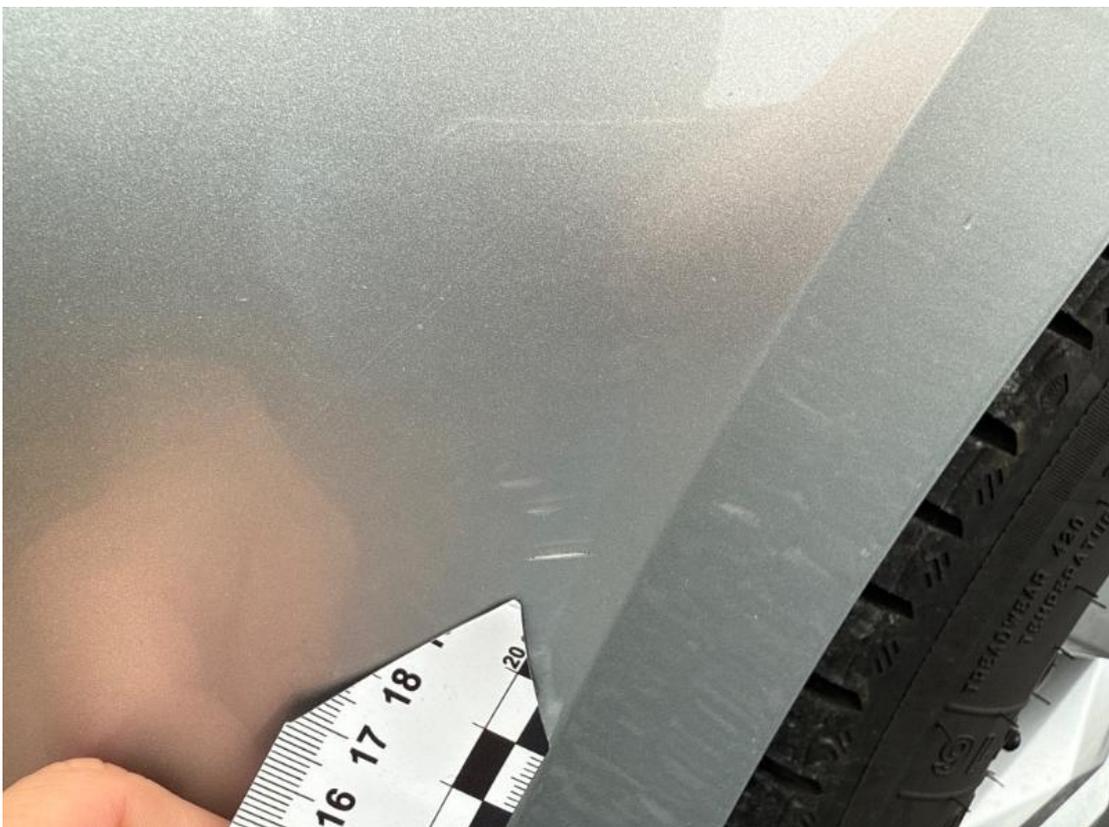
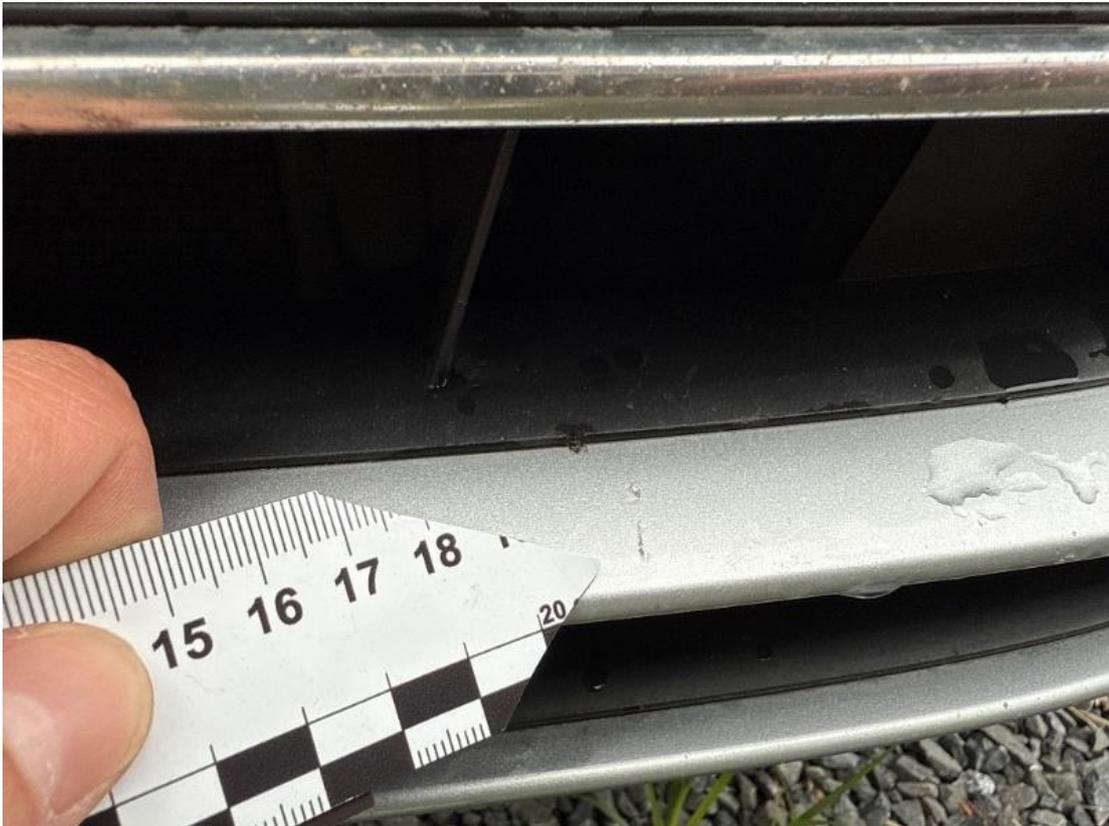
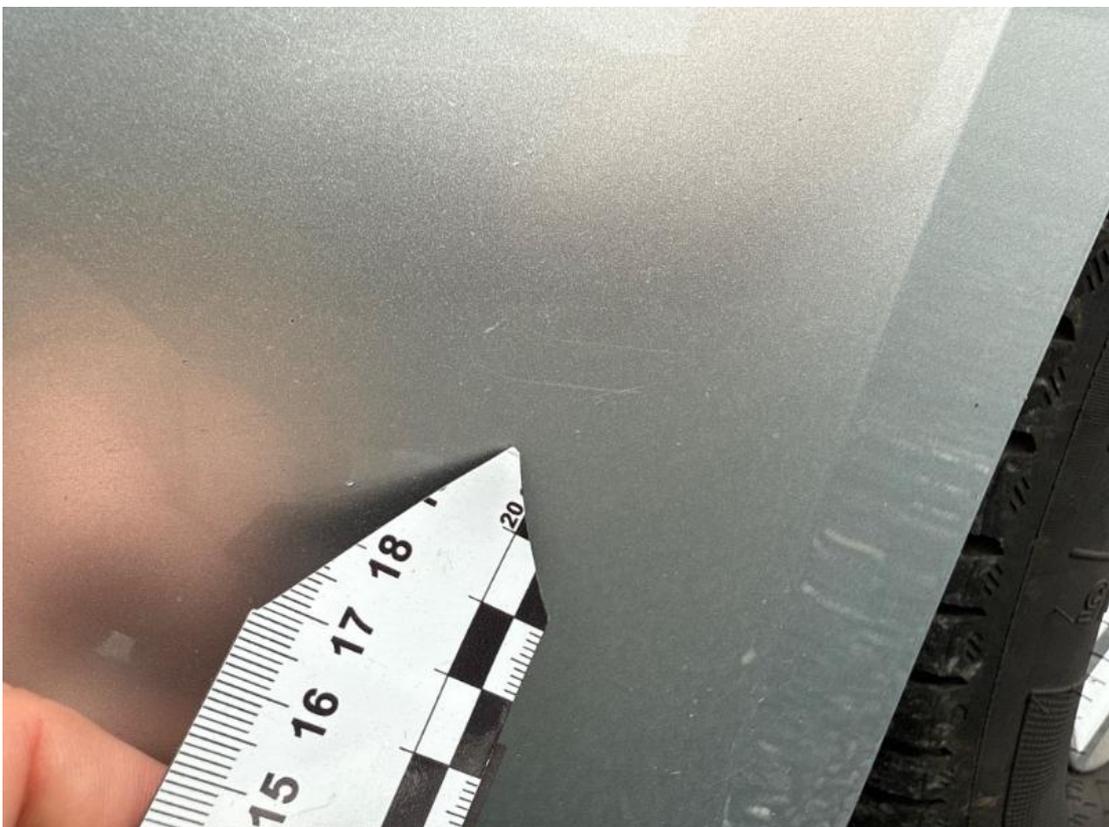
5. Stoßfänger vorne - Verkratzt

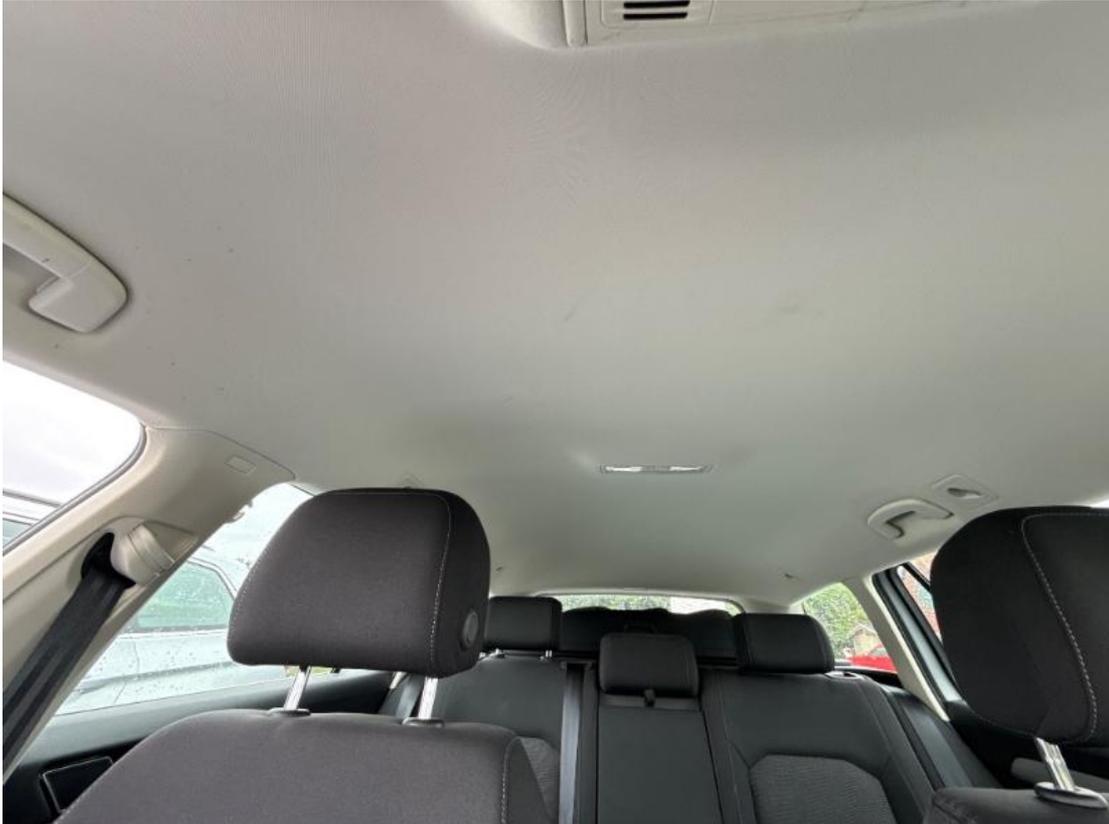
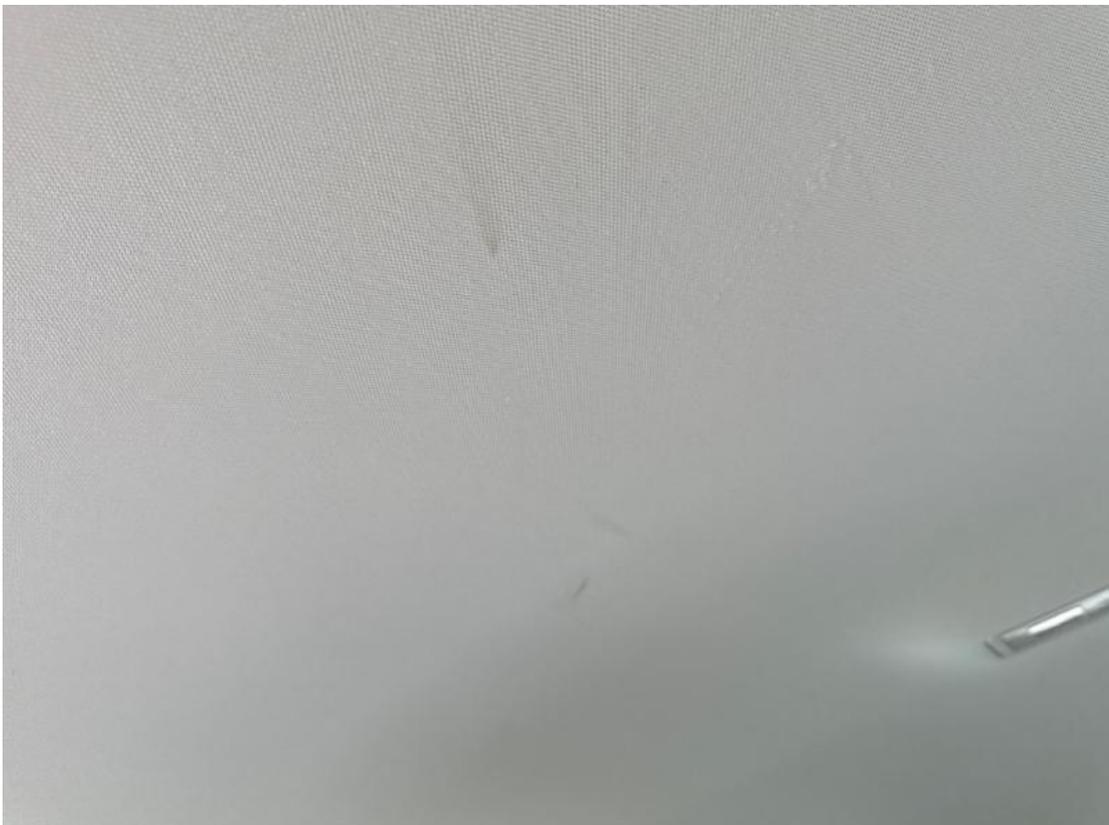
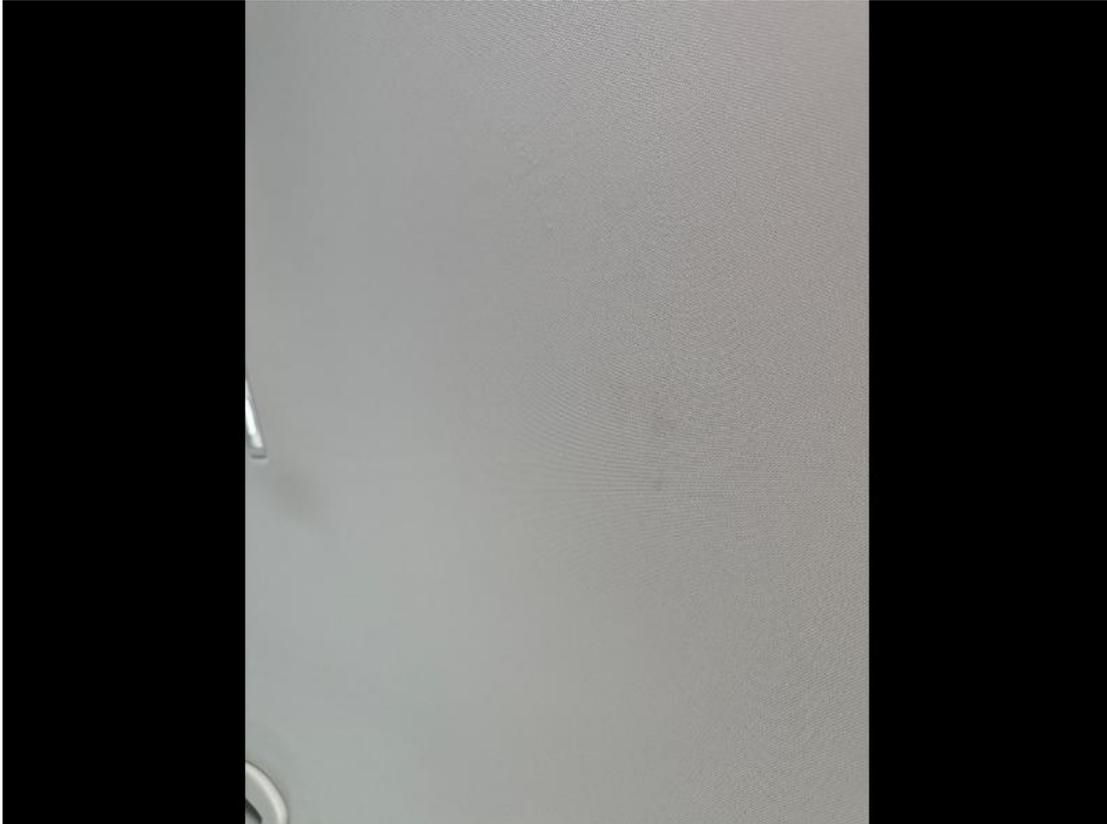
6. Dachhimmel - Verschmutzt

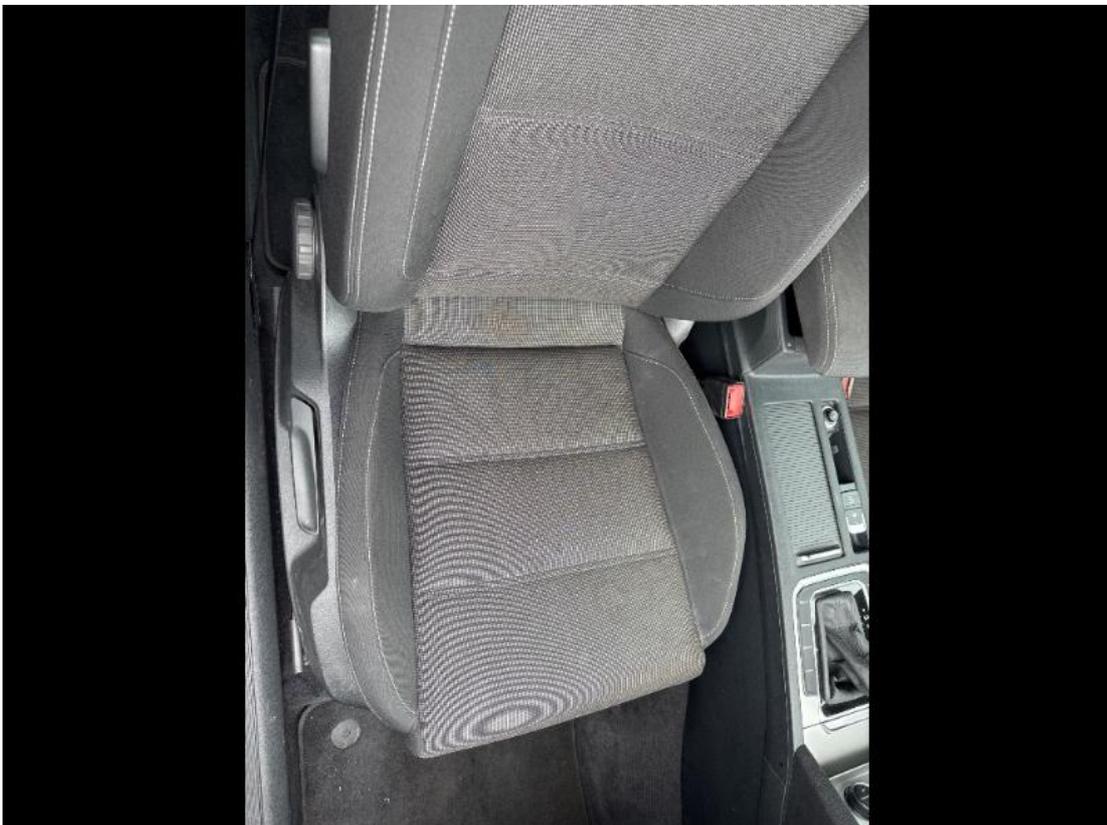
7. Beifahrersitz - Verschmutzt

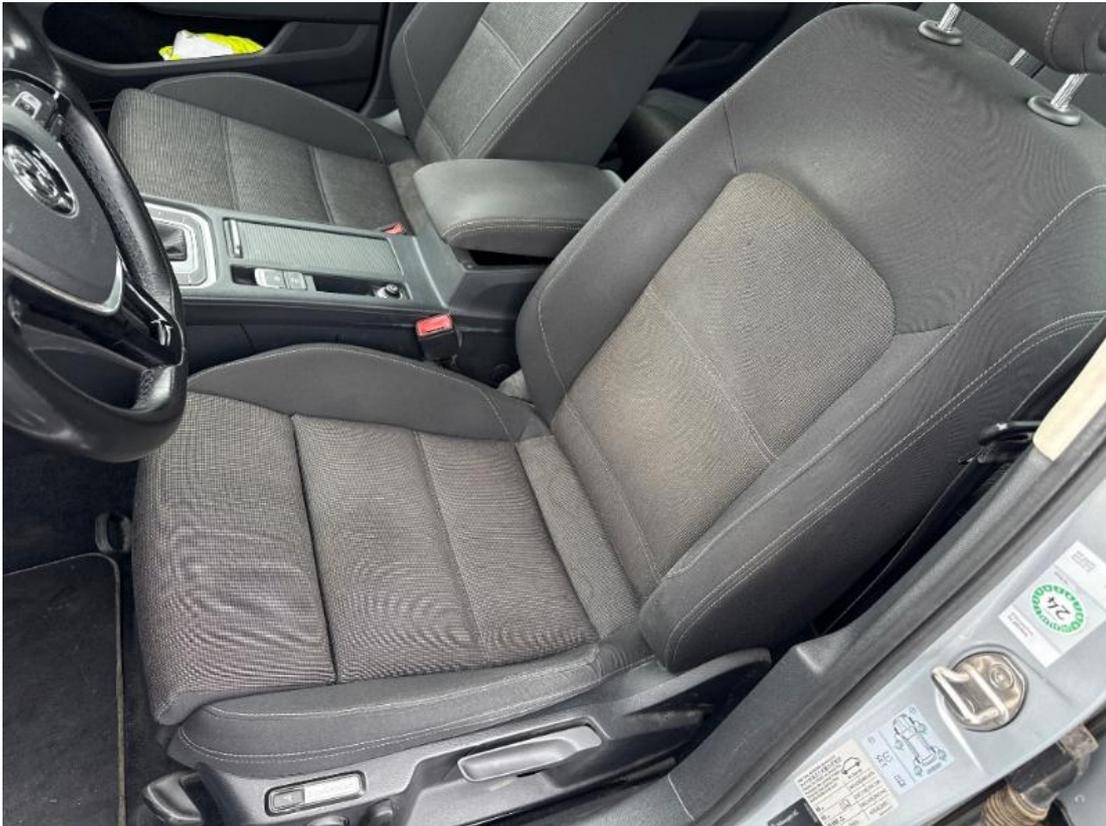
8. Fahrersitz - Verschmutzt
