23.7.2025

**TÜVNORD****Zustandsbericht****TÜV NORD Autoservice GmbH - Wurster Straße 92 - 27580 Bremerhaven**

Datenquelle: **VIN-Abfrage**  
Hersteller: **Skoda**  
Typ: **Octavia Combi**  
Fahrgestellnummer: **TMBJC7NE8E0034297**  
Erstzulassung: **30.08.2013**  
Getriebe / Gänge: **Schaltgetriebe, 6 Gänge**  
Schadstoffklasse: **EU5**  
Vorverwendung: **Privat**

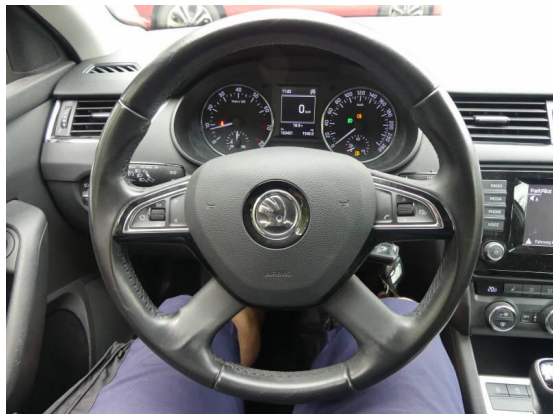
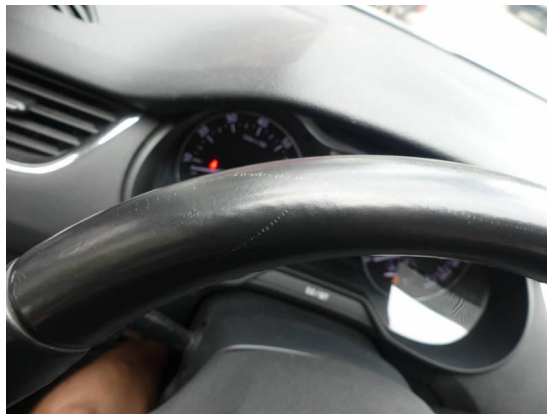
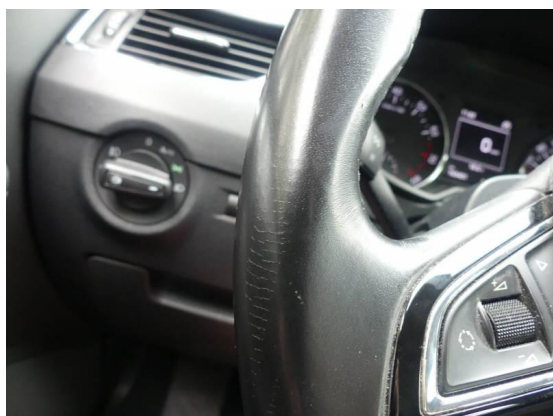
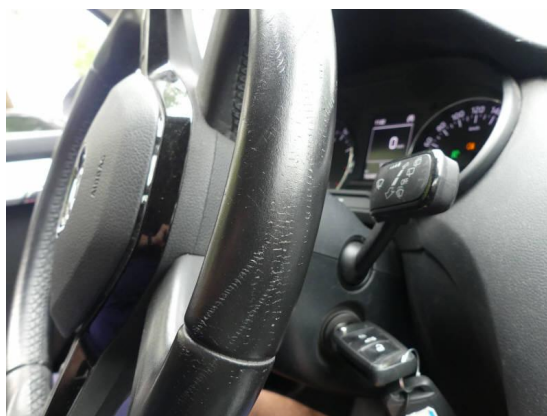
| Nr. | Teil | Bild Nr. | Schaden | Kommentar |
|---|---|---|---|---|
| 1 | Lenkrad | 1, 2, 3, 4 | Kratzer | |

Bild 1: Innenraum / Lenkrad Kratzer

Bild 2: Innenraum / Lenkrad Kratzer

Bild 3: Innenraum / Lenkrad Kratzer

Bild 4: Innenraum / Lenkrad Kratzer

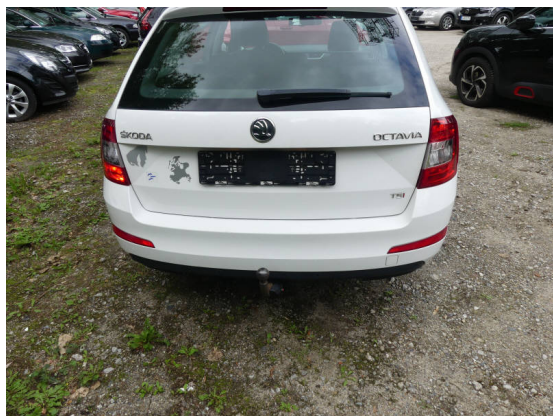
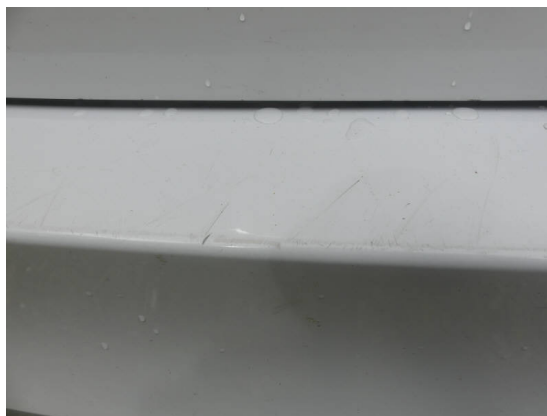
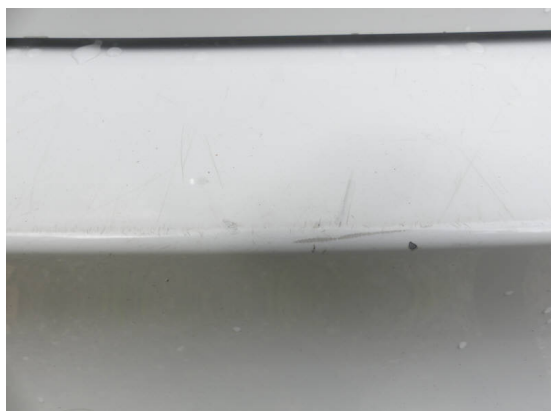
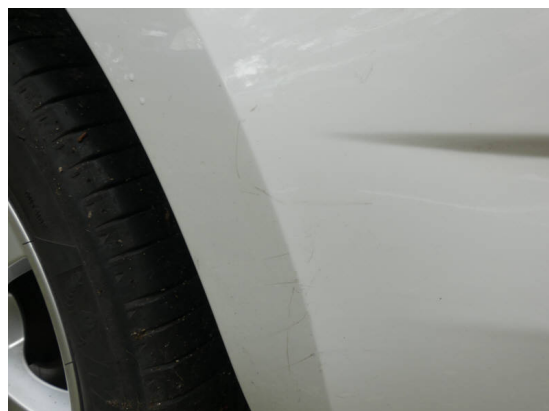
| Nr. | Teil | Bild Nr. | Schaden | Kommentar |
|---|---|---|---|---|
| 2 | Stoßfänger hinten | 5, 6, 7, 8 | Kratzer | |

Bild 5: Karosserie / Stoßfänger hinten Kratzer

Bild 6: Karosserie / Stoßfänger hinten Kratzer

Bild 7: Karosserie / Stoßfänger hinten Kratzer

Bild 8: Karosserie / Stoßfänger hinten Kratzer

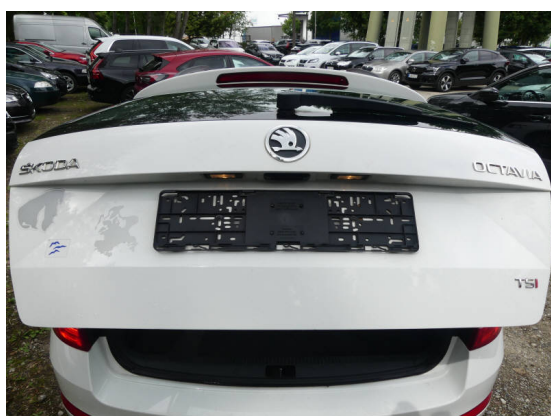
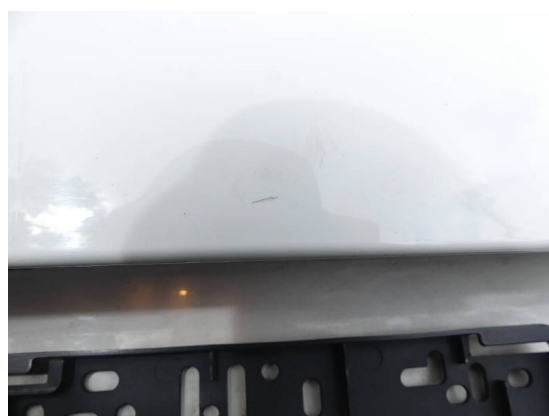
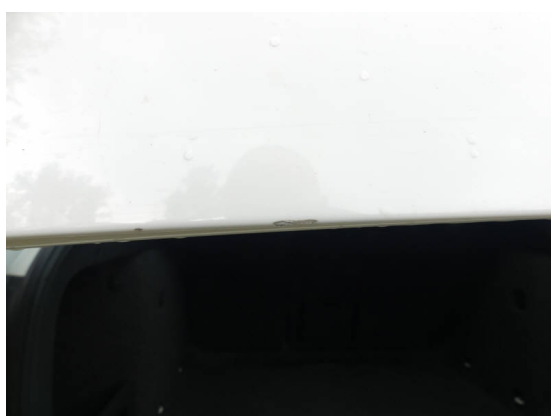
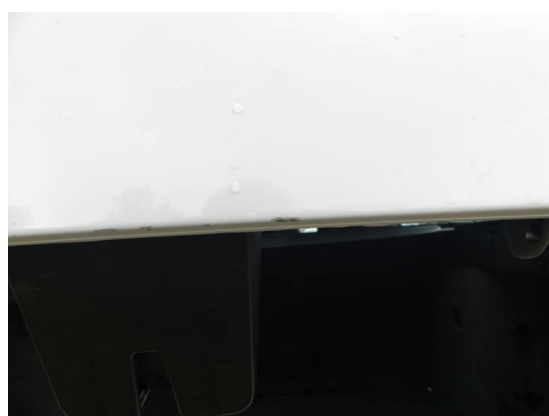
| Nr. | Teil | Bild Nr. | Schaden | Kommentar |
|---|---|---|---|---|
| 3 | Heckklappe | 9, 10, 11, 12 | Kratzer | |

Bild 9: Karosserie / Heckklappe Kratzer

Bild 10: Karosserie / Heckklappe Kratzer

Bild 11: Karosserie / Heckklappe Kratzer

Bild 12: Karosserie / Heckklappe Kratzer

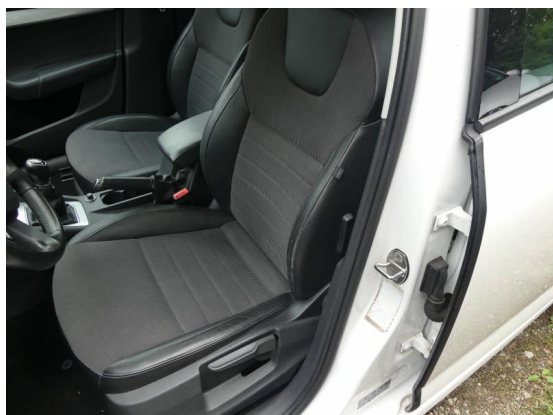
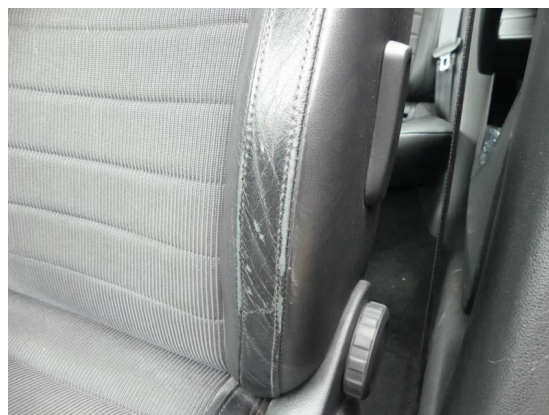
| Nr. | Teil | Bild Nr. | Schaden | Kommentar |
|---|---|---|---|---|
| 4 | Fahrersitz Seitenwange | 13, 14 | abgenutzt | |

Bild 13: Innenraum / Fahrersitz Seitenwange abgenutzt

Bild 14: Innenraum / Fahrersitz Seitenwange abgenutzt

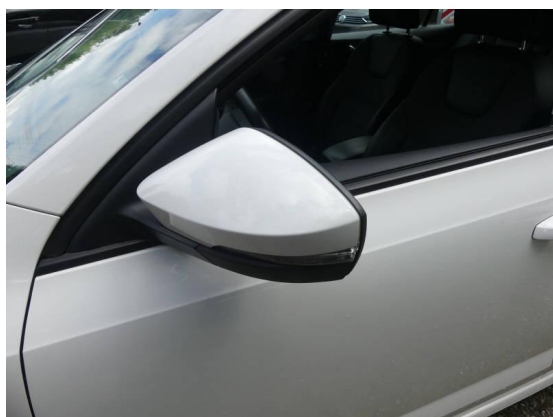
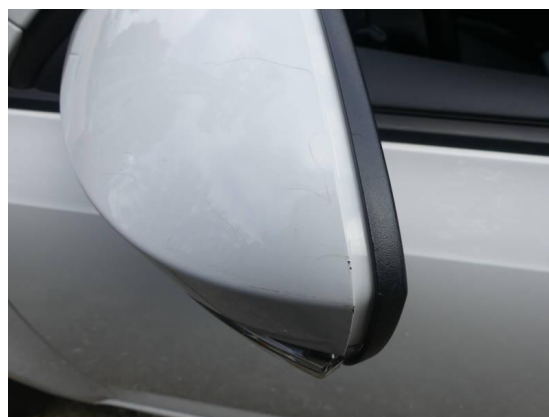
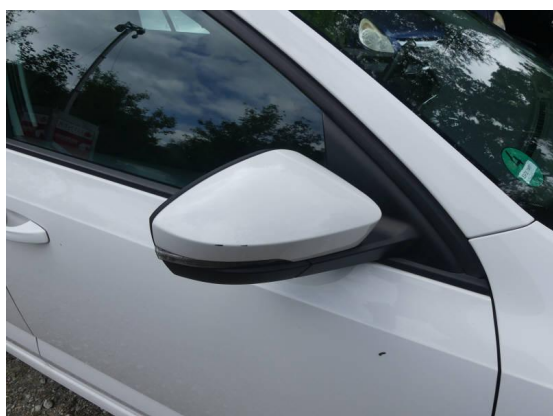
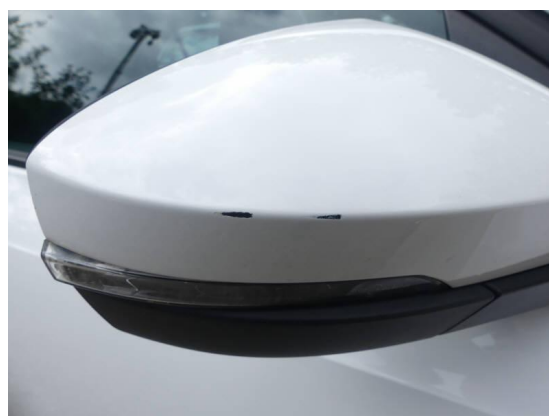
| Nr. | Teil | Bild Nr. | Schaden | Kommentar |
|---|---|---|---|---|
| 5 | Spiegelkappen links und rechts | 15, 16, 17, 18 | Kratzer | |

Bild 15: Karosserie / Spiegelkappen links und rechts Kratzer

Bild 16: Karosserie / Spiegelkappen links und rechts Kratzer

Bild 17: Karosserie / Spiegelkappen links und rechts Kratzer

Bild 18: Karosserie / Spiegelkappen links und rechts Kratzer

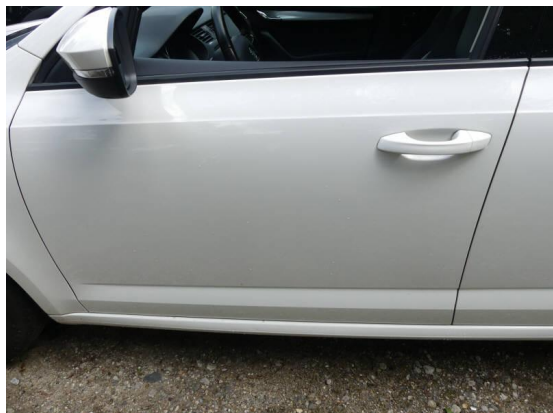
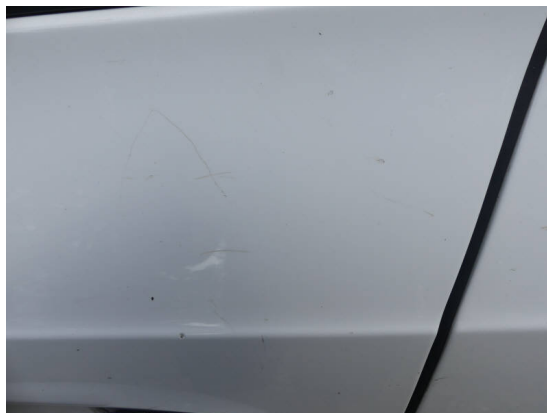
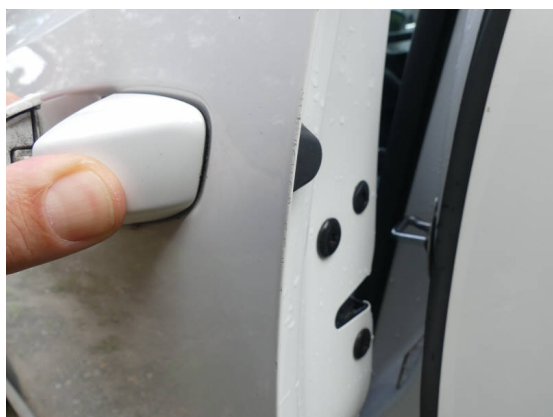
| Nr. | Teil | Bild Nr. | Schaden | Kommentar |
|---|---|---|---|---|
| 6 | Tür vorne links | 19, 20, 21 | Kratzer | |

Bild 19: Karosserie / Tür vorne links Kratzer

Bild 20: Karosserie / Tür vorne links Kratzer

Bild 21: Karosserie / Tür vorne links Kratzer

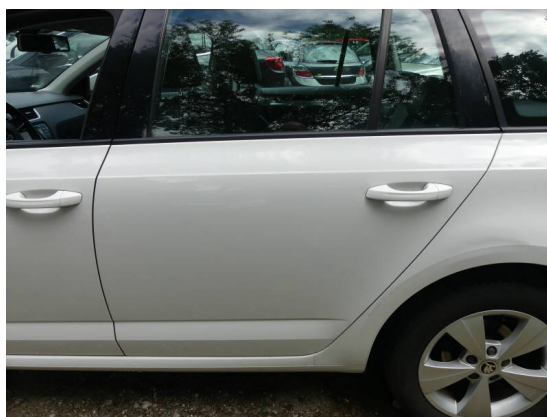
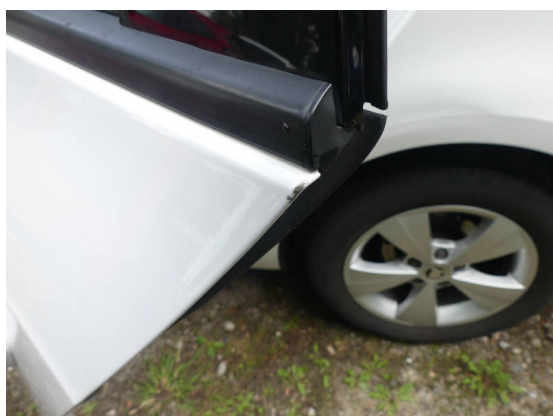
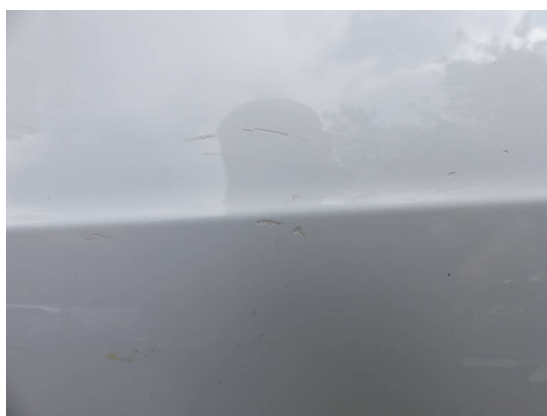
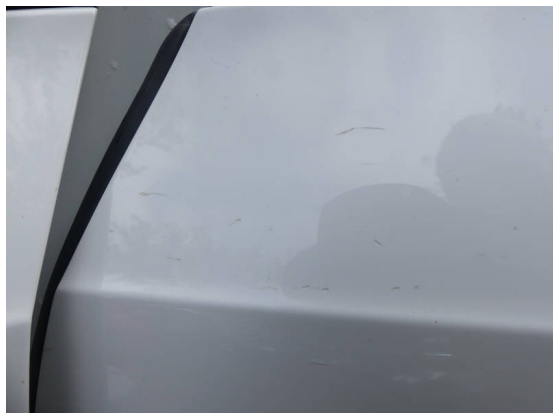
| Nr. | Teil | Bild Nr. | Schaden | Kommentar |
|---|---|---|---|---|
| 7 | Tür hinten links | 22, 23, 24, 25 | Kratzer | |

Bild 22: Karosserie / Tür hinten links Kratzer

Bild 23: Karosserie / Tür hinten links Kratzer

Bild 24: Karosserie / Tür hinten links Kratzer

Bild 25: Karosserie / Tür hinten links Kratzer

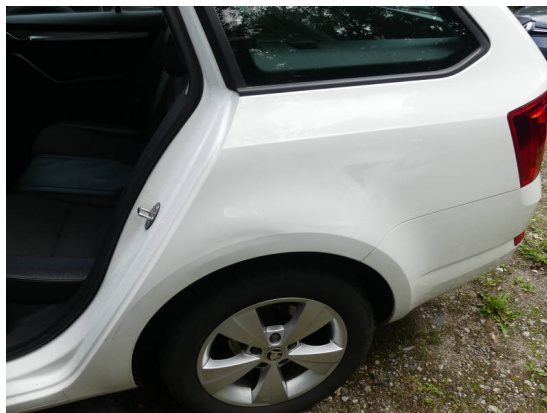
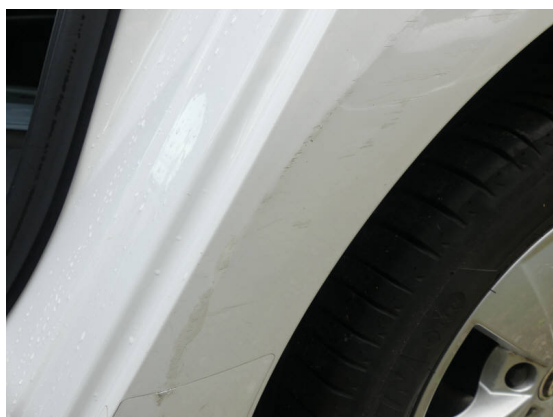
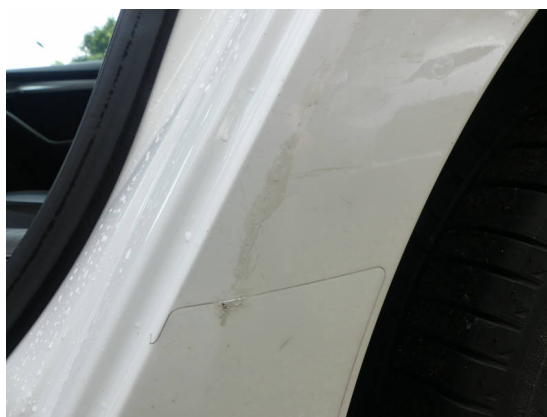
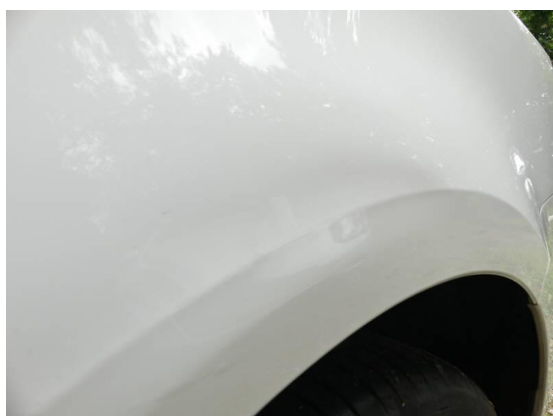
| Nr. | Teil | Bild Nr. | Schaden | Kommentar |
|---|---|---|---|---|
| 8 | Fondsbereich links | 26, 27, 28, 29 | deformiert+Kratzer | |

Bild 26: Karosserie / Fondsbereich links deformiert+Kratzer

Bild 27: Karosserie / Fondsbereich links deformiert+Kratzer

Bild 28: Karosserie / Fondsbereich links deformiert+Kratzer

Bild 29: Karosserie / Fondsbereich links deformiert+Kratzer

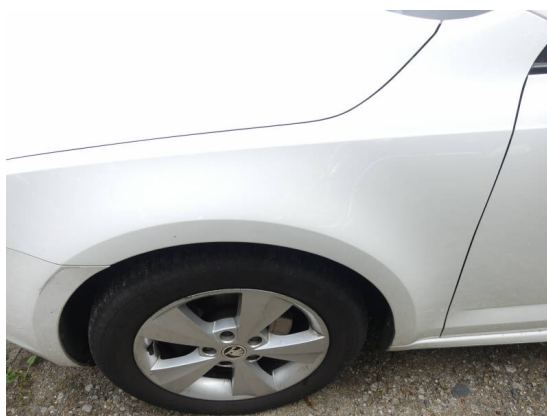
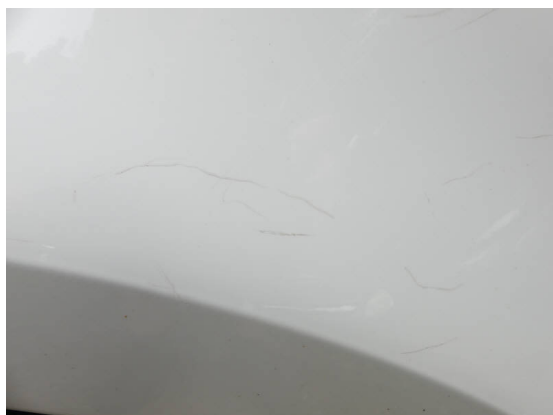
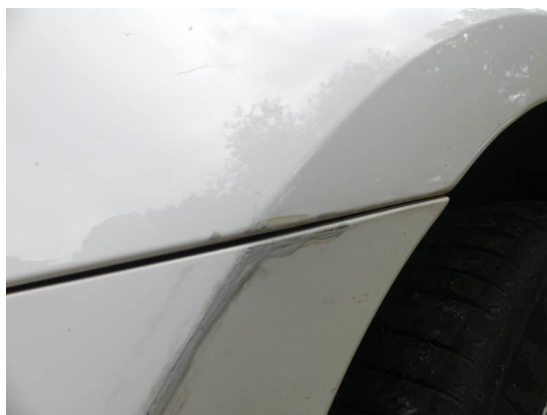
| Nr. | Teil | Bild Nr. | Schaden | Kommentar |
|---|---|---|---|---|
| 9 | Kotflügel vorne links | 30, 31, 32 | Kratzer | |

Bild 30: Karosserie / Kotflügel vorne links Kratzer

Bild 31: Karosserie / Kotflügel vorne links Kratzer

Bild 32: Karosserie / Kotflügel vorne links Kratzer

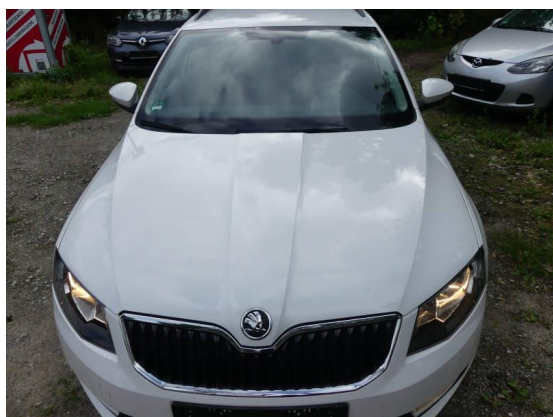
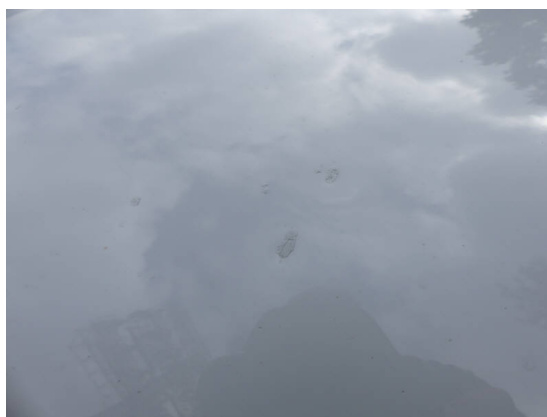
| Nr. | Teil | Bild Nr. | Schaden | Kommentar |
|---|---|---|---|---|
| 10 | Motorhaube | 33, 34 | Steinschläge | |

Bild 33: Karosserie / Motorhaube Steinschläge

Bild 34: Karosserie / Motorhaube Steinschläge

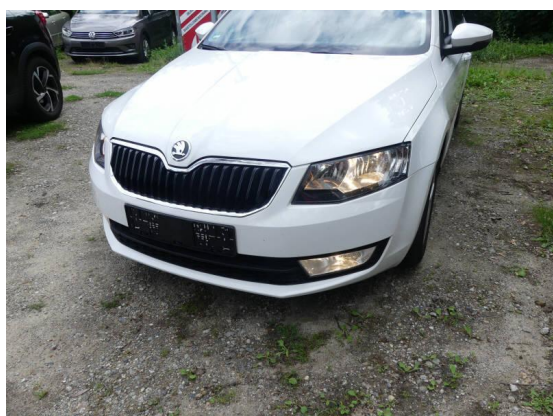
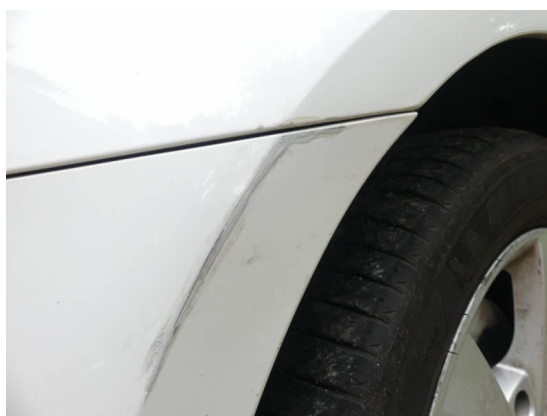
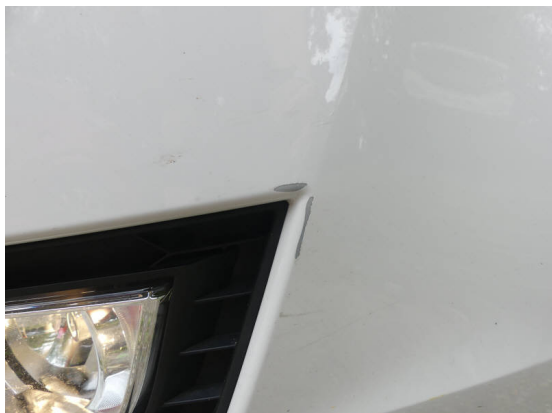
| Nr. | Teil | Bild Nr. | Schaden | Kommentar |
|---|---|---|---|---|
| 11 | Stoßfänger vorne | 35, 36, 37 | Kratzer | |

Bild 35: Karosserie / Stoßfänger vorne Kratzer

Bild 36: Karosserie / Stoßfänger vorne Kratzer

Bild 37: Karosserie / Stoßfänger vorne Kratzer

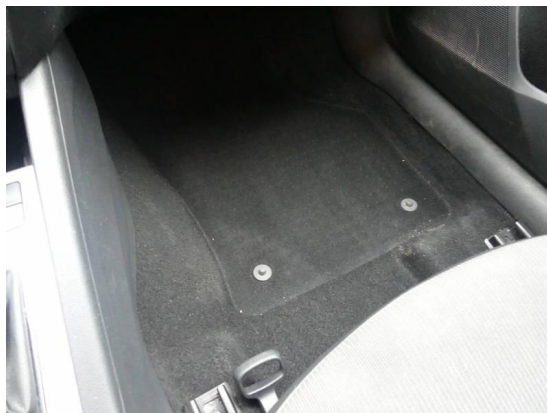
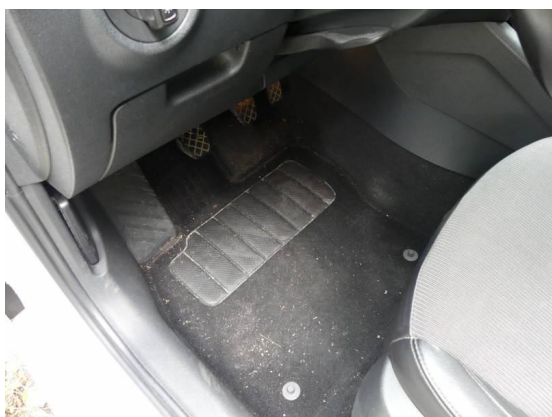
| Nr. | Teil | Bild Nr. | Schaden | Kommentar |
|---|---|---|---|---|
| 12 | Fußmatten | 38, 39 | fehlen | |

Bild 38: Innenraum / Fußmatten fehlen

Bild 39: Innenraum / Fußmatten fehlen
