23.7.2025

006351

TÜVNORD**Zustandsbericht****TÜV NORD Autoservice GmbH - Wurster Straße 92 - 27580 Bremerhaven**

Datenquelle: **VIN-Abfrage**
 Hersteller: **Volkswagen**
 Typ: **Golf V Lim.**
 Fahrgestellnummer: **WVWZZZ1KZ6W006351**
 Erstzulassung: **07.07.2005**
 Getriebe / Gänge: **Schaltgetriebe, 6 Gänge**
 Schadstoffklasse: **EU4**
 Vorverwendung: **Privat**

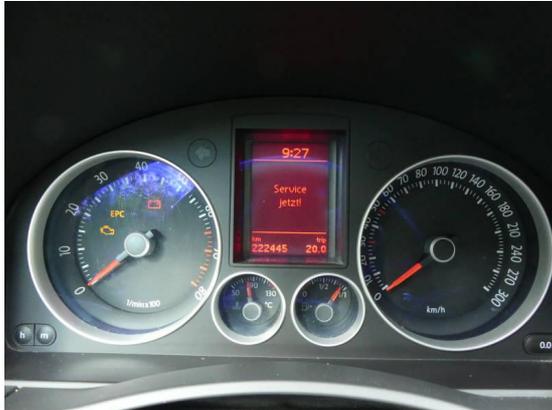
Nr.	Teil	Bild Nr.	Schaden	Kommentar
1	Service	1	fällig	
2	A-Säule	2, 3	Korrosion	
3	Schweller vorne links	4, 5	Korrosion	
4	Fondsbereich links	6, 7, 8	Lackmangel	
5	Motorhaube	9, 10, 11	Korrosion	
6	Stoßfänger vorne	12, 13	Kratzer

Bild 1: Wartung-Pflege / Service fällig

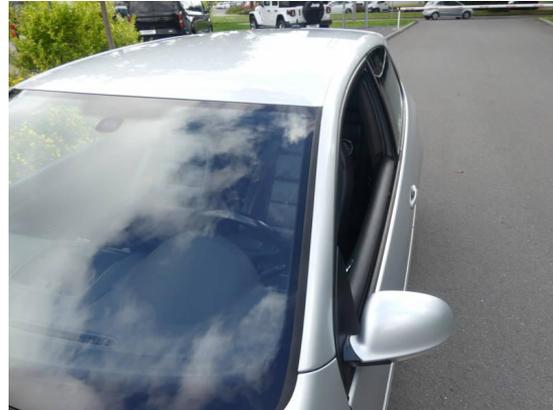
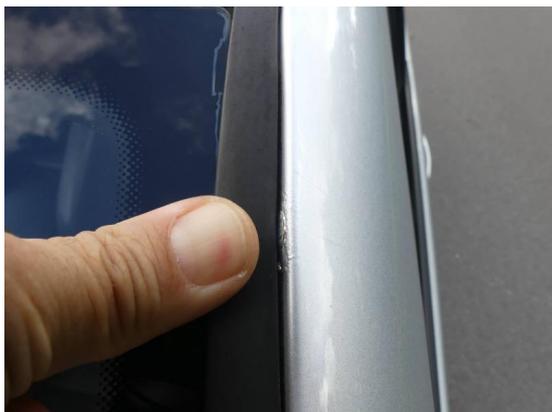
Bild 2: Karosserie / A-Säule Korrosion

Bild 3: Karosserie / A-Säule Korrosion

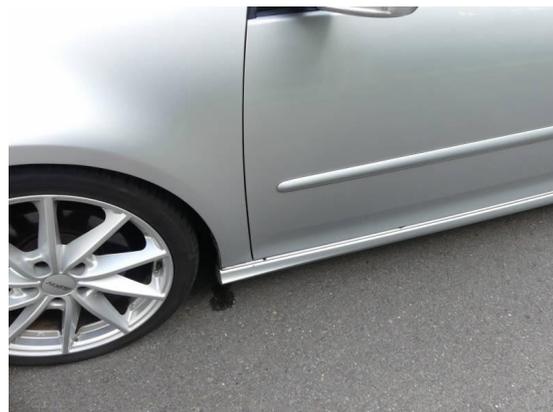
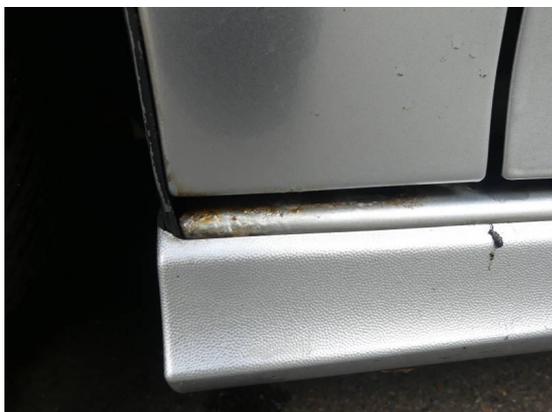
Bild 4: Karosserie / Schweller vorne links Korrosion

Bild 5: Karosserie / Schweller vorne links Korrosion

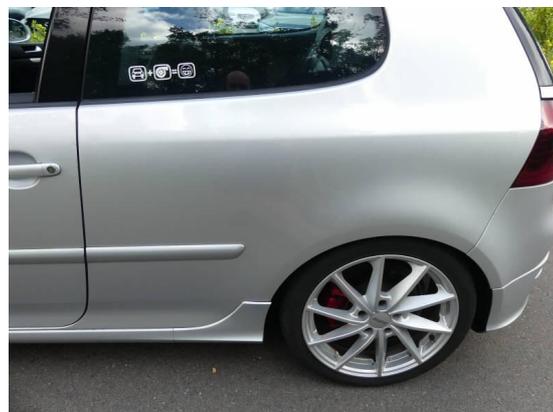
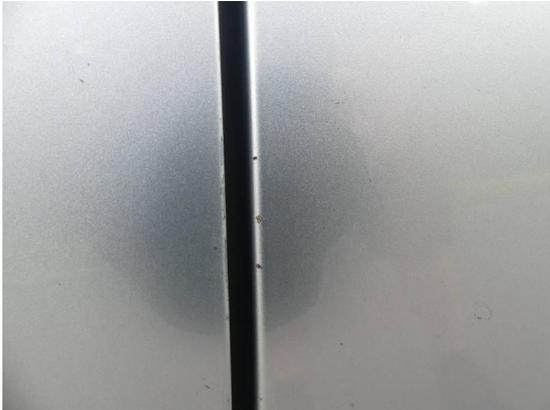
Bild 6: Karosserie / Fondsbereich links Lackmangel

Bild 7: Karosserie / Fondsbereich links Lackmangel

Bild 8: Karosserie / Fondsbereich links Lackmangel

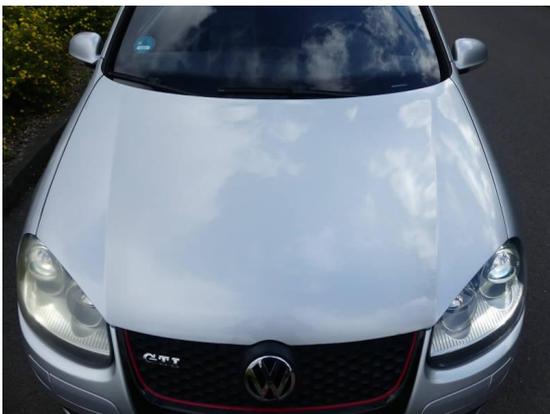
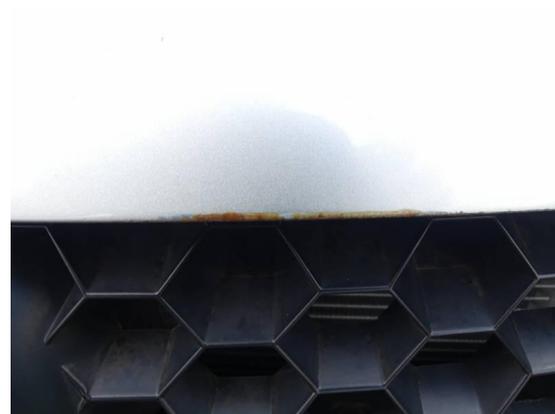
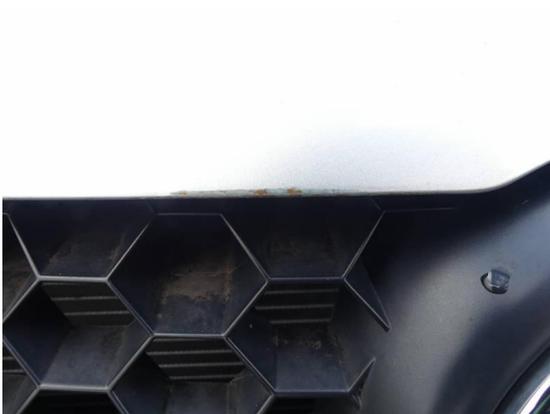
Bild 9: Karosserie / Motorhaube Korrosion

Bild 10: Karosserie / Motorhaube Korrosion

Bild 11: Karosserie / Motorhaube Korrosion

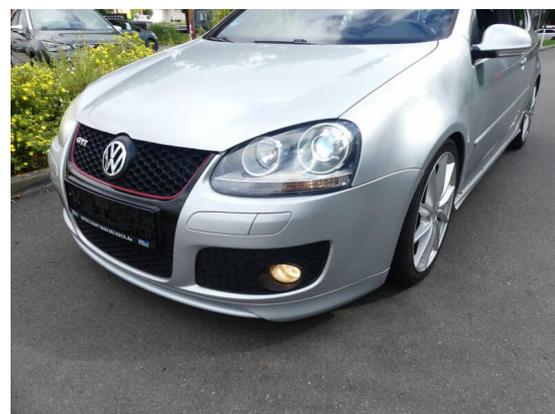
Bild 12: Karosserie / Stoßfänger vorne Kratzer

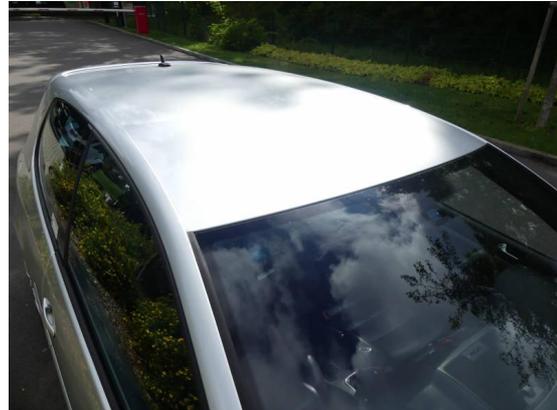
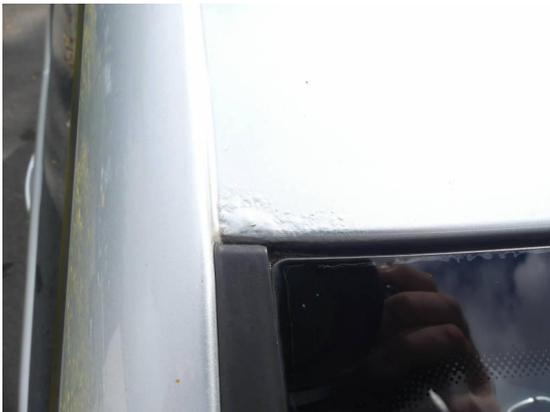
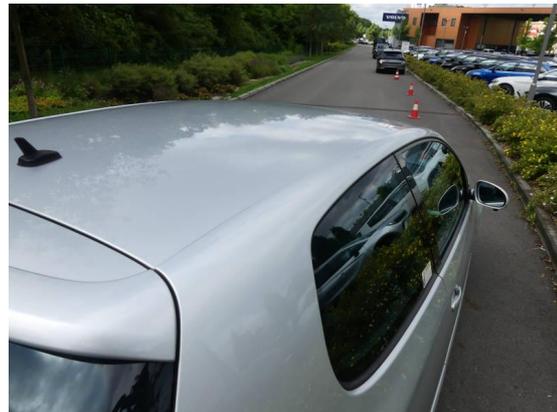
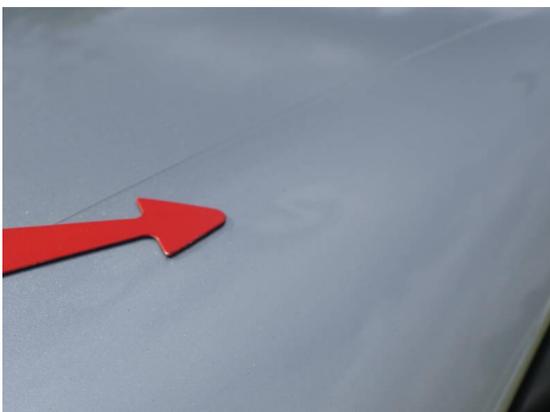
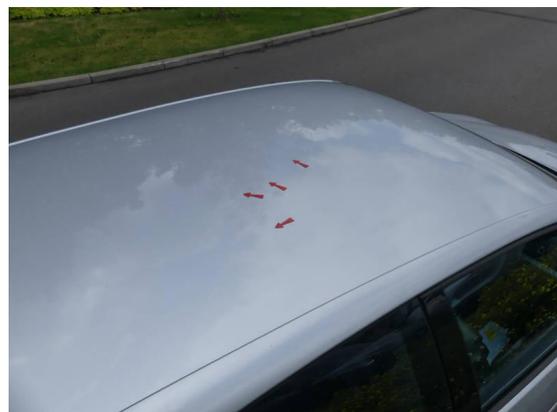
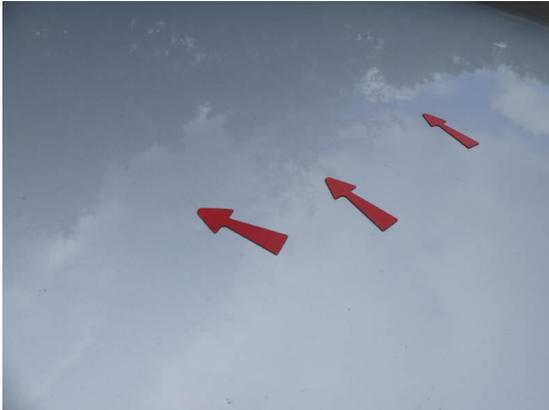
Nr.	Teil	Bild Nr.	Schaden	Kommentar
7	Dach	14, 15, 16, 17, 18, 19	Korrosion + Delle	
8	Schweller vorne rechts	20, 21	Korrosion	
9	Tür vorne rechts	22, 23, 24, 25	Kratzer + Delle + Einpassung ungenau	
10	Einstieg vorne rechts	26, 27, 28	Korrosion	
11	Fondsbereich rechts	29, 30	Korrosion	
12	Klimaanlage	31	ohne Funktion	
13	B-Säulenverkleidung rechts	32, 33	beschädigt	
14	Stoßfänger hinten	34, 35, 36	Kratzer	
15	Scheinwerfer+Kotflügel	37, 38	Einpassung ungenau	
16	Endschalldämpfer	39	Einpassung ungenau	
17	Motor	40	Ölfeucht	
18	Hutablage	41, 42, 43	gebrochen	
19	Heckklappe	44, 45	Korrosion	
20	Fahrersitz Seitenwange	46, 47	gerissen	
21	Dachhimmel	48, 49, 50	hängt runter/abgelöst	
22	Einstieg vorne links	51, 52, 53, 54	Kratzer	
23	Türkante vorne links	55, 56	Lackmangel	
24	Abdeckleiste Tür vorne links	57	fehlt	
25	Felge vorne rechts	58	Kratzer

Bild 14: Karosserie / Dach Korrosion + Delle

Bild 15: Karosserie / Dach Korrosion + Delle

Bild 16: Karosserie / Dach Korrosion + Delle

Bild 17: Karosserie / Dach Korrosion + Delle

Bild 18: Karosserie / Dach Korrosion + Delle

Bild 19: Karosserie / Dach Korrosion + Delle

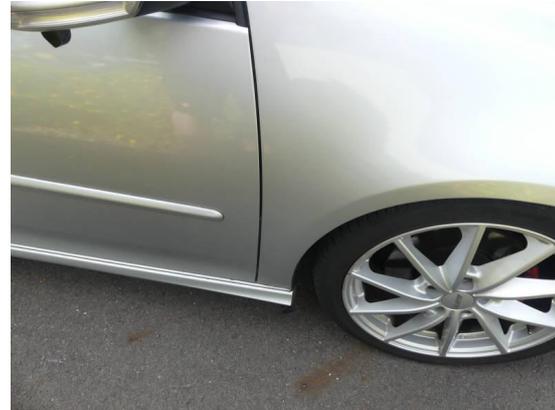
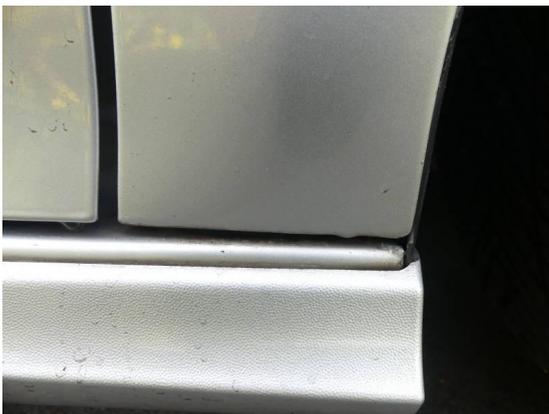
Bild 20: Karosserie / Schweller vorne rechts Korrosion

Bild 21: Karosserie / Schweller vorne rechts Korrosion

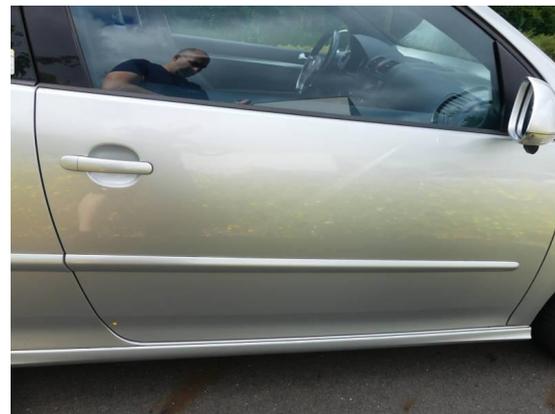
Bild 22: Karosserie / Tür vorne rechts Kratzer + Delle + Einpassung ungenau

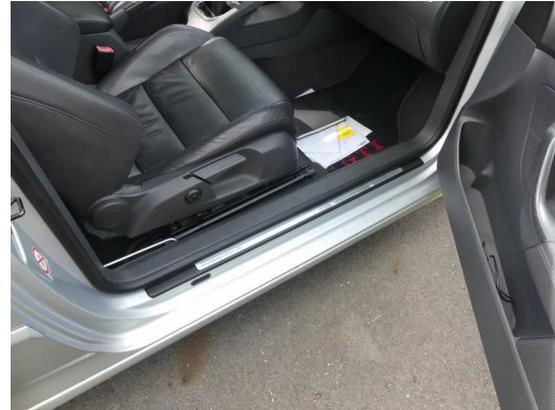
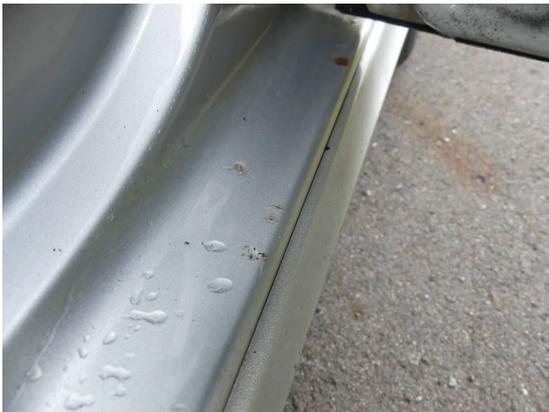
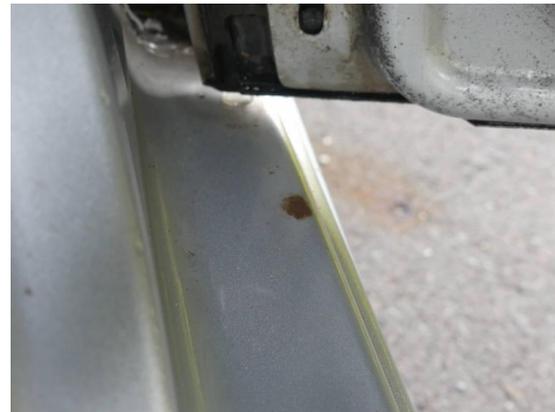
Bild 26: Karosserie / Einstieg vorne rechts Korrosion

Bild 27: Karosserie / Einstieg vorne rechts Korrosion

Bild 28: Karosserie / Einstieg vorne rechts Korrosion

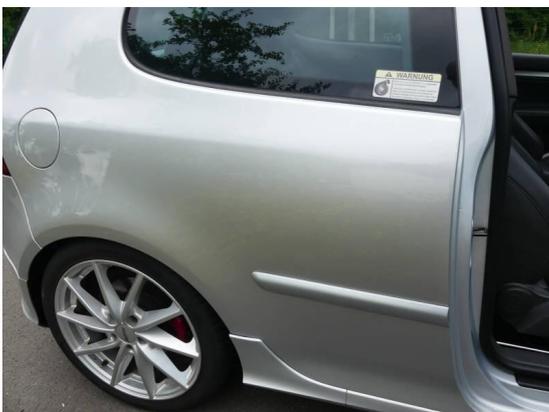
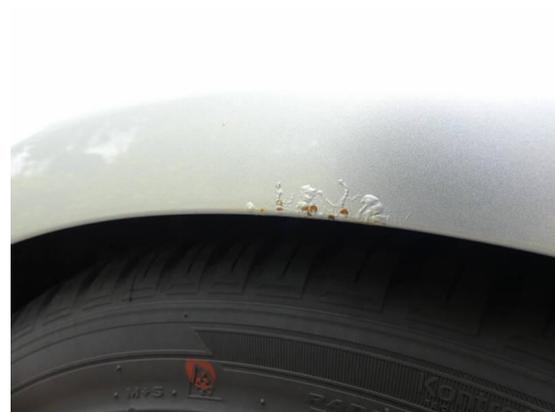
Bild 29: Karosserie / Fondsbereich rechts Korrosion

Bild 30: Karosserie / Fondsbereich rechts Korrosion

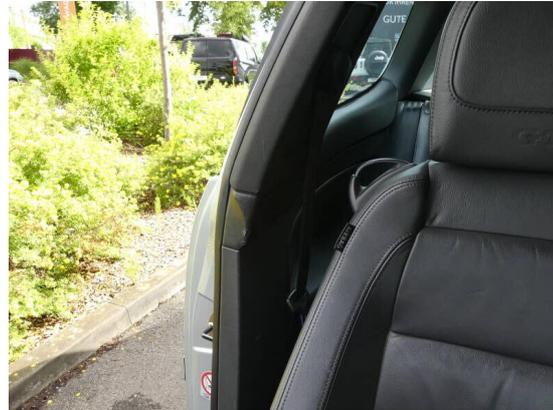
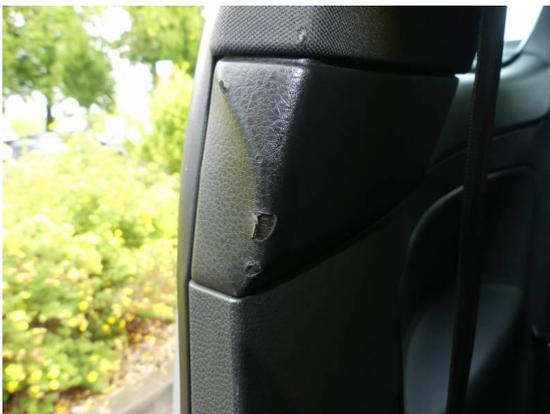
Bild 32: Innenraum / B-Säulenverkleidung rechts beschädigt

Bild 33: Innenraum / B-Säulenverkleidung rechts beschädigt

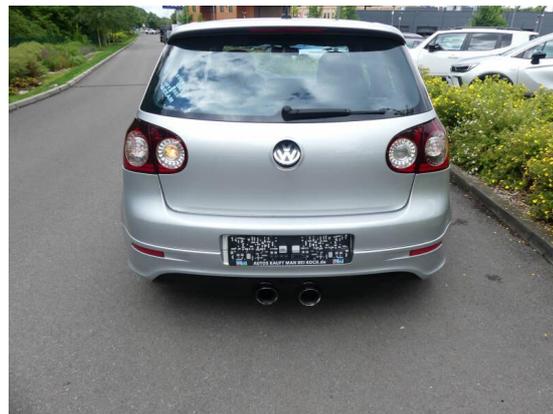
Bild 34: Karosserie / Stoßfänger hinten Kratzer

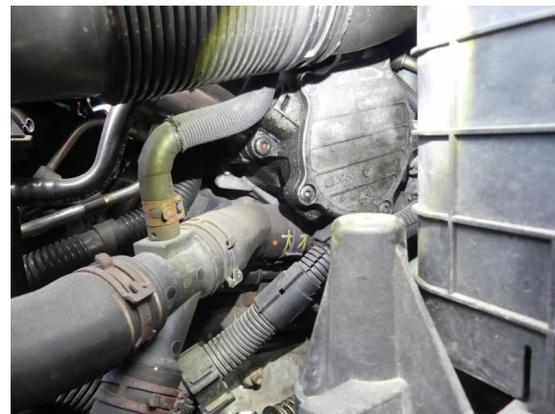
Bild 40: Technik / Motor Ölfeucht

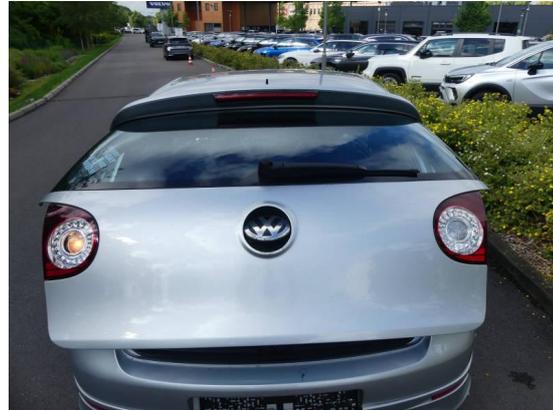
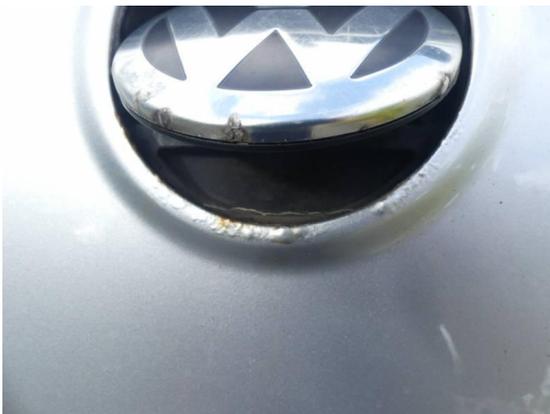
Bild 44: Karosserie / Heckklappe Korrosion

Bild 45: Karosserie / Heckklappe Korrosion

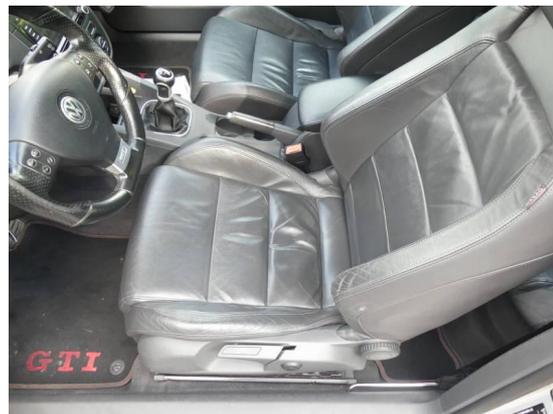
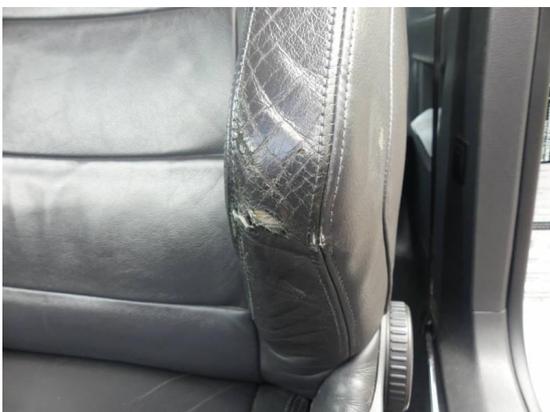
Bild 46: Innenraum / Fahrersitz Seitenwange gerissen

Bild 47: Innenraum / Fahrersitz Seitenwange gerissen

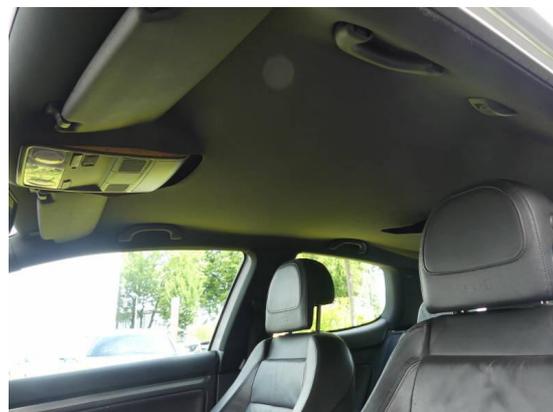
Bild 48: Innenraum / Dachhimmel hängt runter/abgelöst

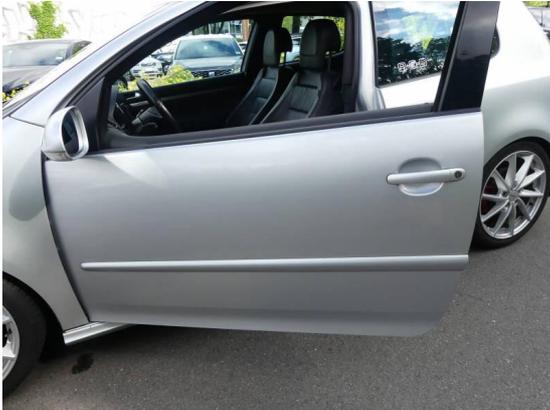
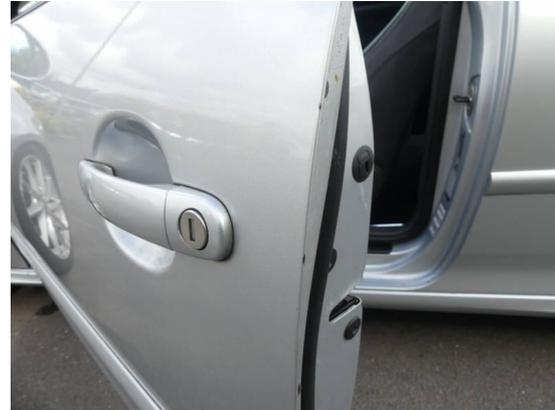
Bild 55: Karosserie / Türkante vorne links Lackmangel

Bild 56: Karosserie / Türkante vorne links Lackmangel

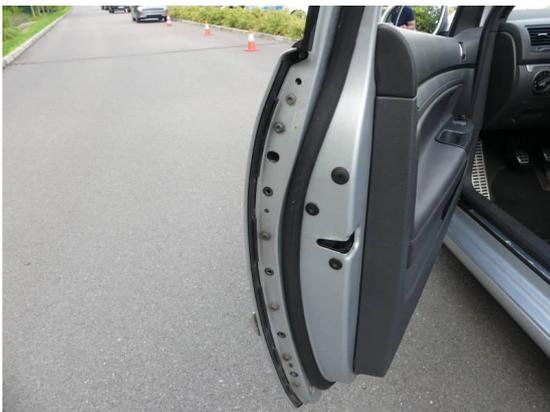
Bild 57: Karosserie / Abdeckleiste Tür vorne links fehlt
