23.7.2025

018339

TÜVNORD**Zustandsbericht****TÜV NORD Autoservice GmbH - Wurster Straße 92 - 27580 Bremerhaven**

Datenquelle: **VIN-Abfrage**
 Hersteller: **Skoda**
 Typ: **Yeti**
 Fahrgestellnummer: **TMBLE75L3B6018339**
 Erstzulassung: **24.09.2010**
 Getriebe / Gänge: **Schaltgetriebe, 6 Gänge**
 Schadstoffklasse: **EU5**
 Vorverwendung: **Privat**

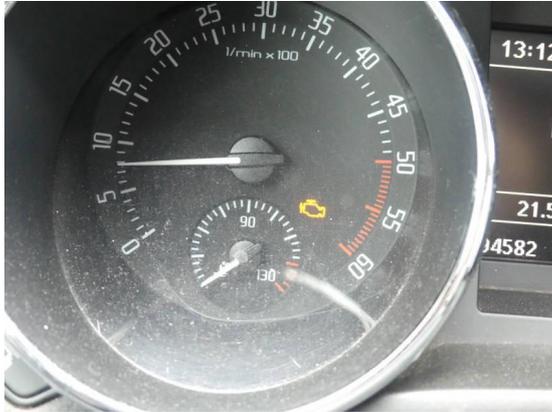
Bild 1: Technik / Motorkontrollleuchte Störung

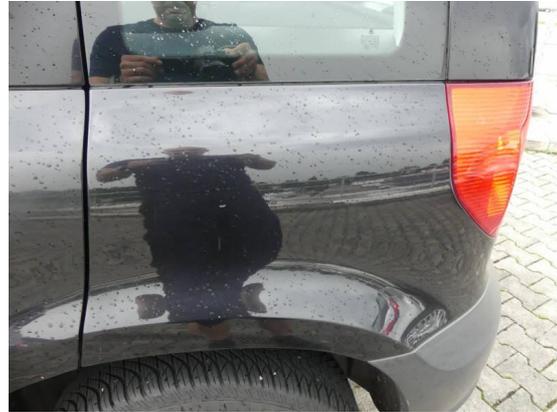
Bild 2: Karosserie / Fondsbereich links Kratzer

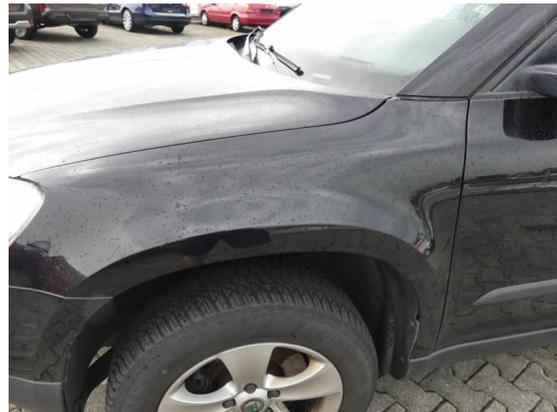
Bild 4: Karosserie / Kotflügel vorne links Kratzer

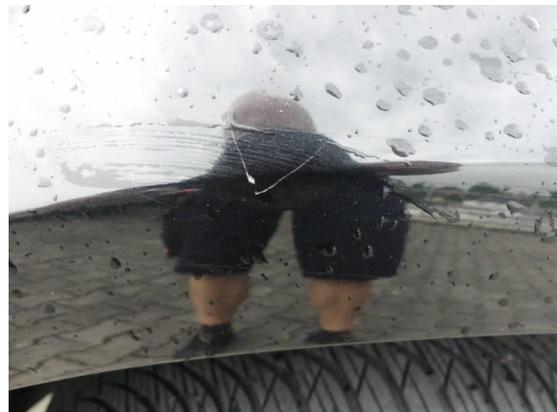
Bild 6: Karosserie / Kotflügel vorne links Kratzer

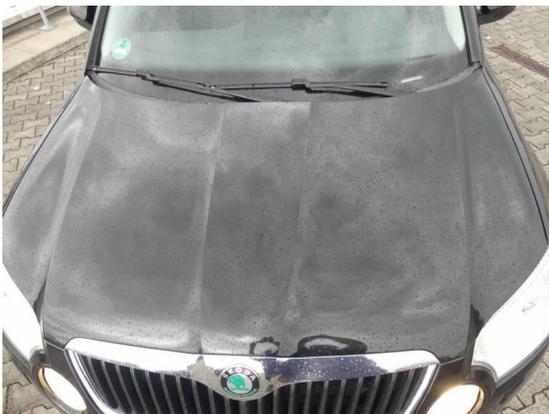
Bild 9: Karosserie / Motorhaube Lackmangel

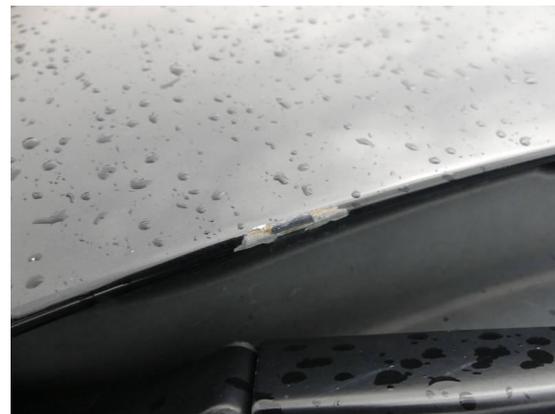
Bild 10: Karosserie / Motorhaube Lackmangel

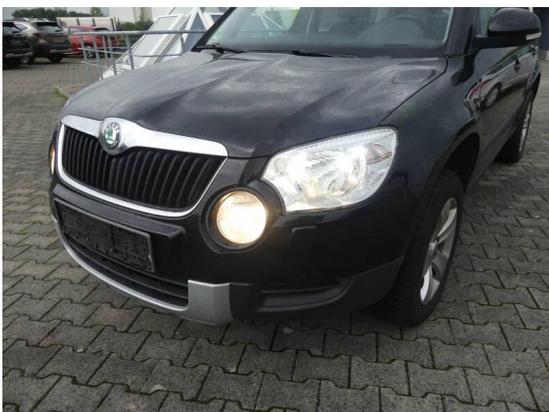
Bild 11: Karosserie / Stoßfänger vorne Kratzer

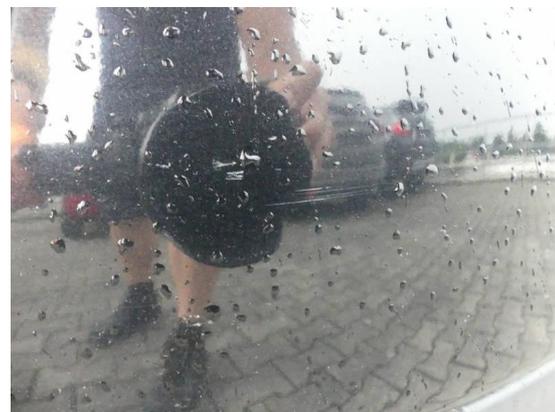
Bild 12: Karosserie / Stoßfänger vorne Kratzer

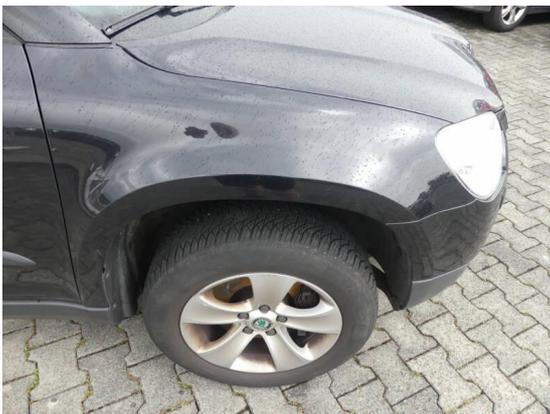
Bild 15: Karosserie / Kotflügel vorne rechts Kratzer

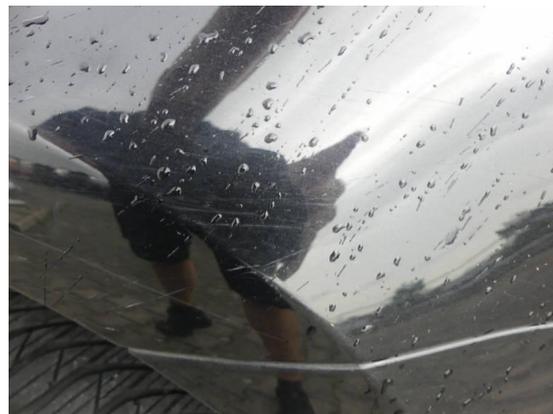
Bild 16: Karosserie / Kotflügel vorne rechts Kratzer

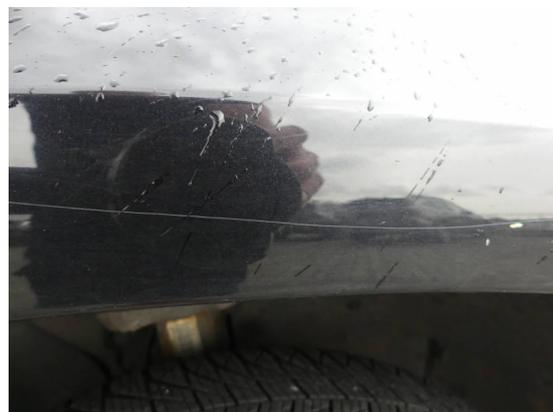
Bild 18: Karosserie / Kotflügel vorne rechts Kratzer

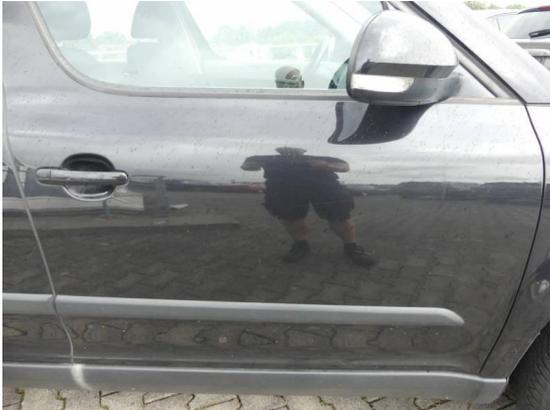
Bild 19: Karosserie / Tür vorne rechts Kratzer + Korrosion

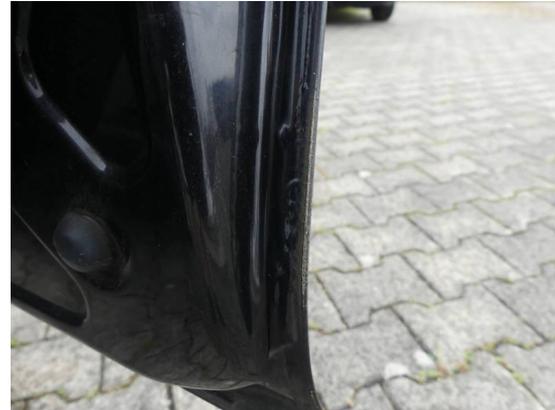
Bild 20: Karosserie / Tür vorne rechts Kratzer + Korrosion

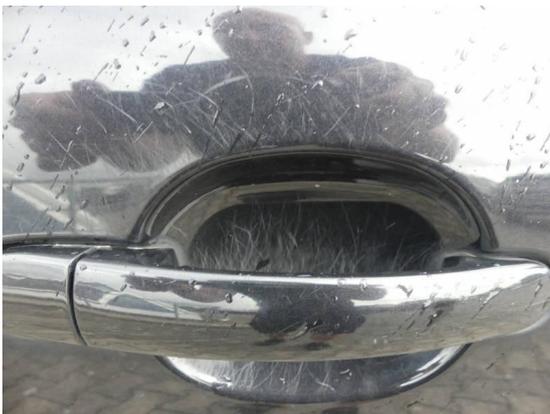
Bild 21: Karosserie / Tür vorne rechts Kratzer + Korrosion

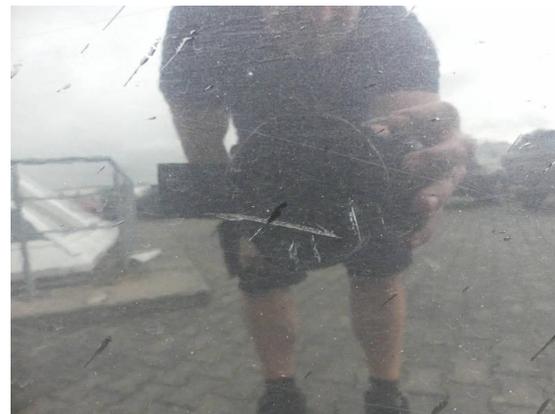
Bild 22: Karosserie / Tür vorne rechts Kratzer + Korrosion

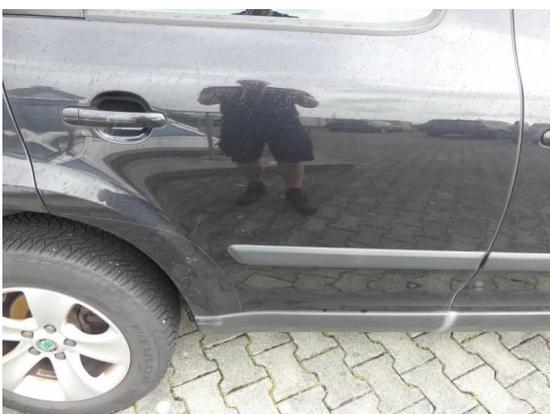
Bild 23: Karosserie / Tür hinten rechts Kratzer + Korrosion

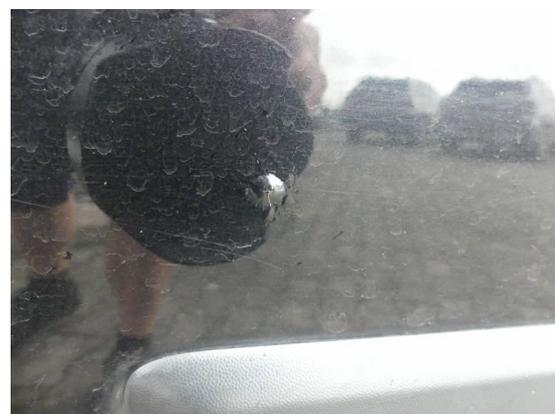
Bild 24: Karosserie / Tür hinten rechts Kratzer + Korrosion

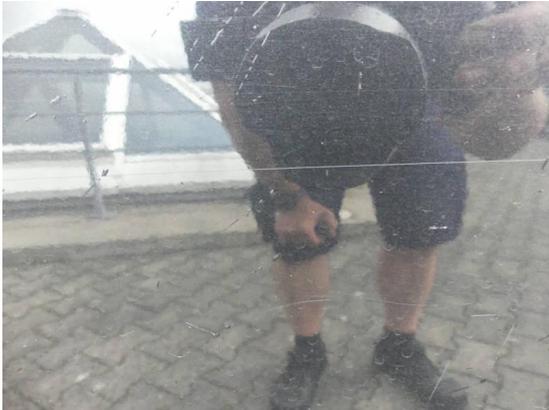
Bild 25: Karosserie / Tür hinten rechts Kratzer + Korrosion

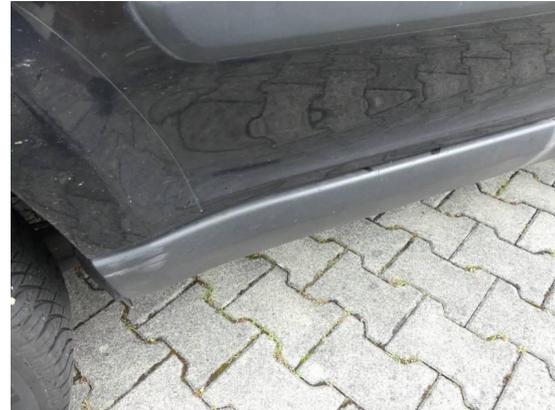
Bild 26: Karosserie / Schwellerbekleidung hinten rechts Kratzer

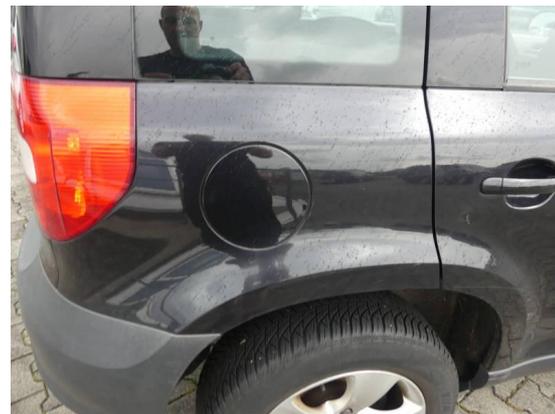
Bild 28: Karosserie / Fondsbereich Kratzer

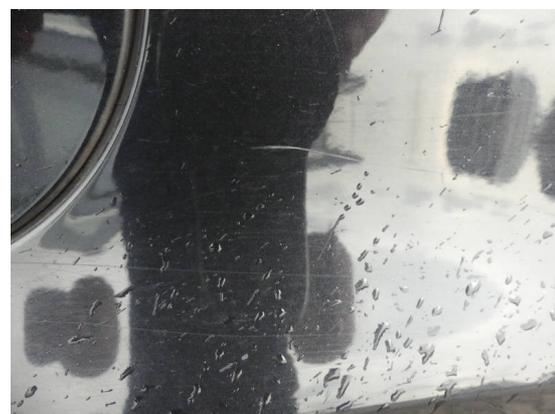
Bild 30: Karosserie / Fondsbereich Kratzer

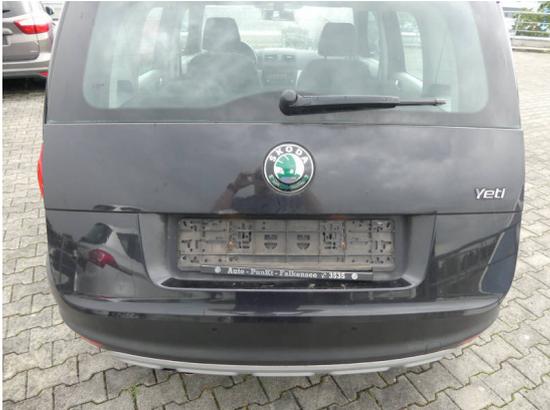
Bild 31: Karosserie / Heckklappe Korrosion

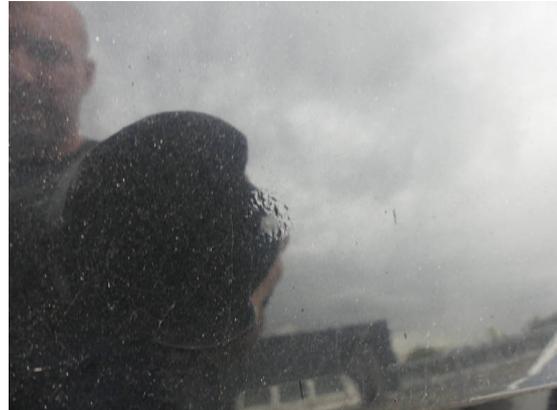
Bild 32: Karosserie / Heckklappe Korrosion

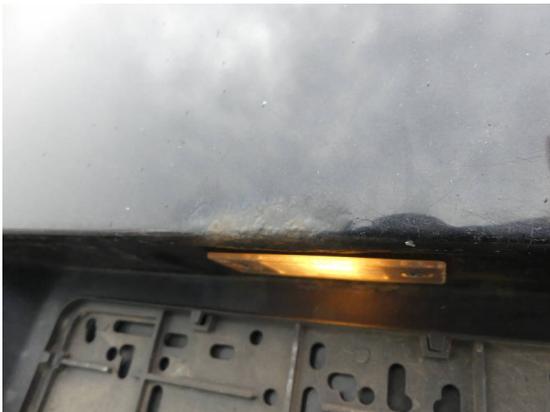
Bild 33: Karosserie / Heckklappe Korrosion

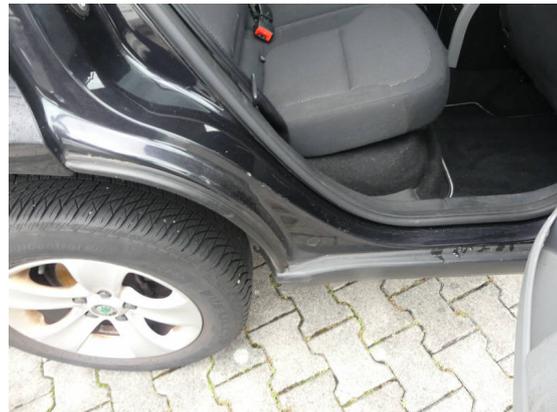
Bild 34: Karosserie / Einstieg hinten rechts Kratzer

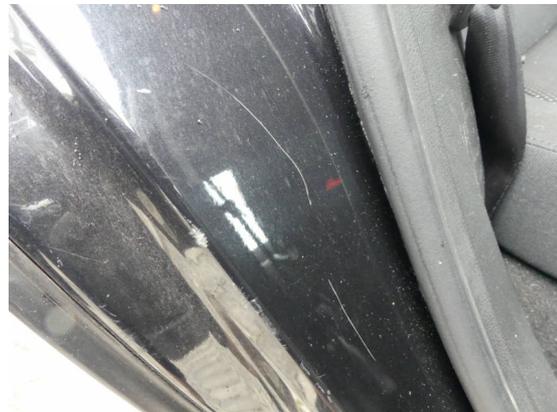
Bild 36: Karosserie / Einstieg hinten rechts Kratzer

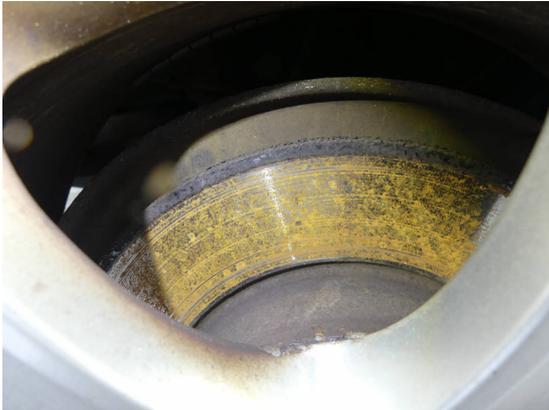
Bild 37: Technik / Bremse hinten kurz vor Verschleißgrenze und schlechtes Tragbild

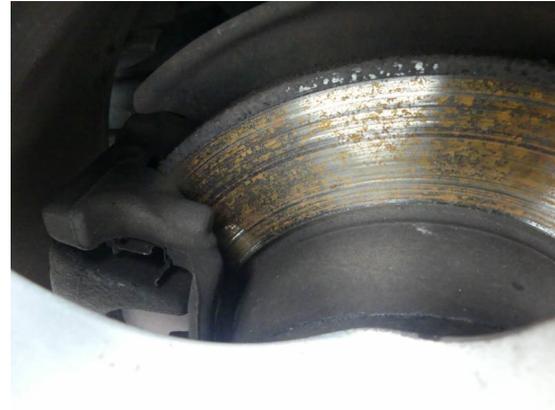
Bild 38: Technik / Bremse hinten kurz vor Verschleißgrenze und schlechtes Tragbild

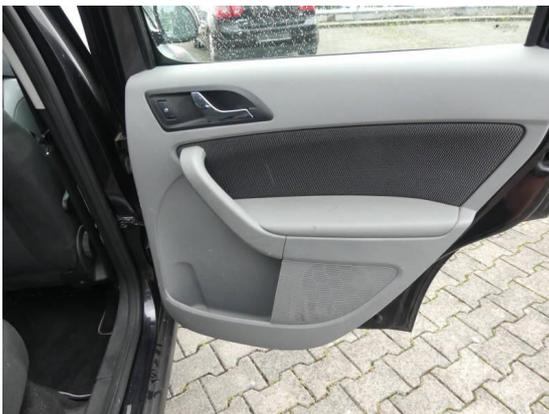
Bild 39: Innenraum / Türverkleidungen hinten Kratzer

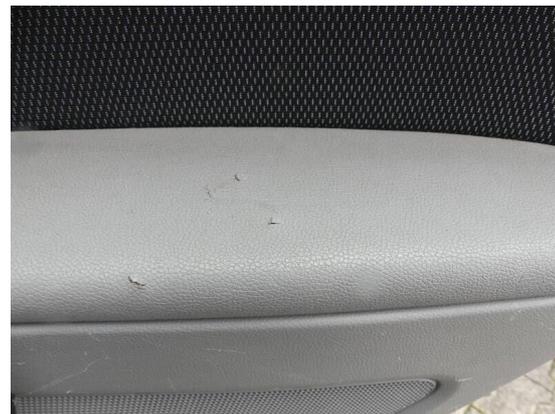
Bild 40: Innenraum / Türverkleidungen hinten Kratzer

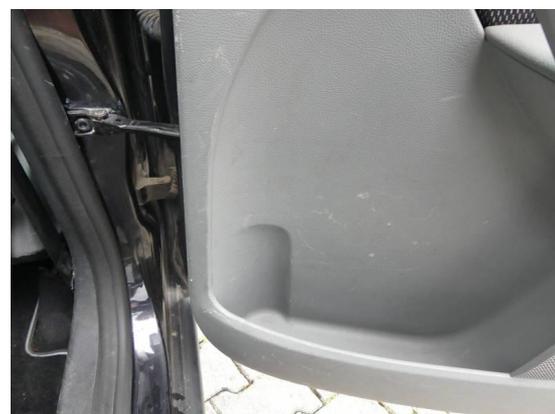
Bild 42: Innenraum / Türverkleidungen hinten Kratzer

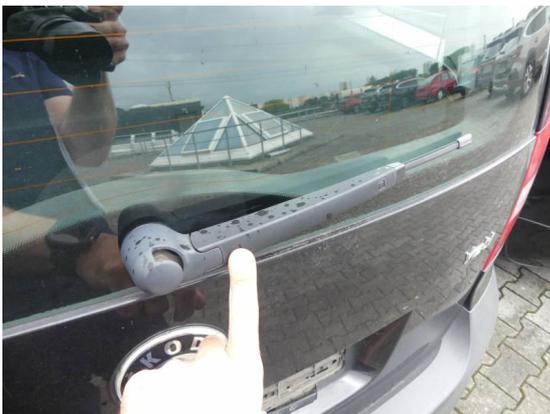
Bild 45: Technik / Heckscheibenwischer ohne Funktion

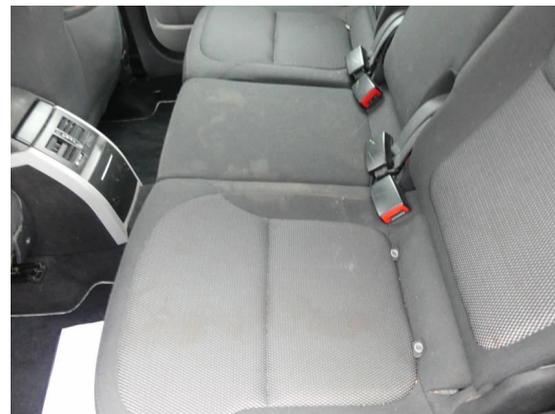
Bild 46: Innenraum / Sitze fleckig

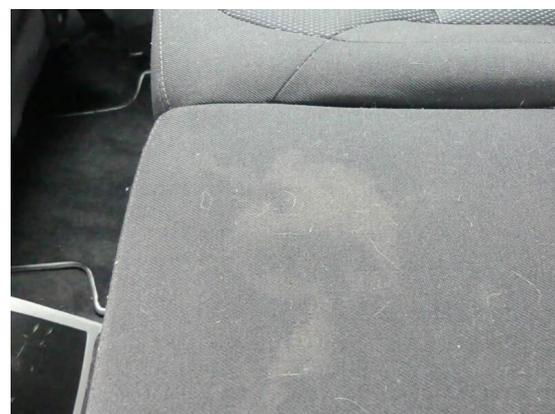
Bild 48: Innenraum / Sitze fleckig

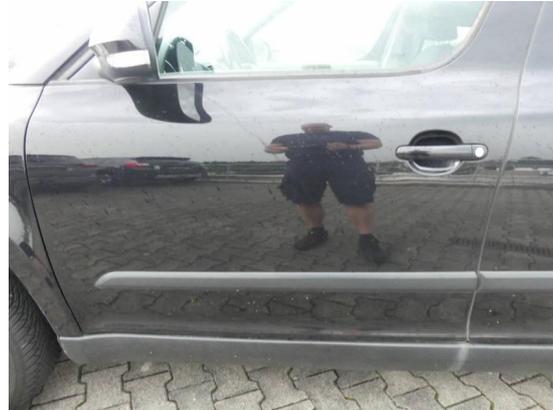
Bild 50: Karosserie / Tür vorne links Korrosion

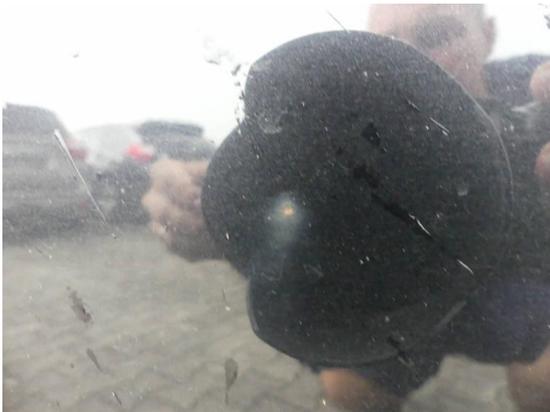
Bild 51: Karosserie / Tür vorne links Korrosion

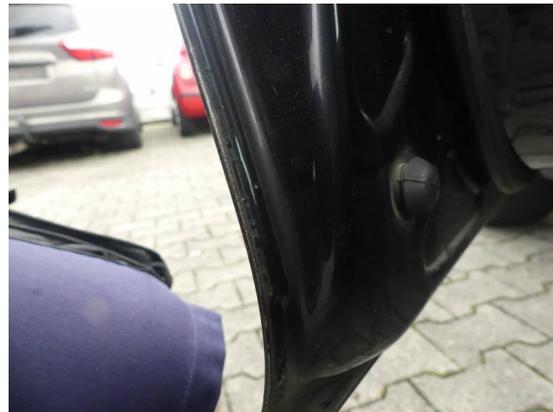
Bild 52: Karosserie / Tür vorne links Korrosion

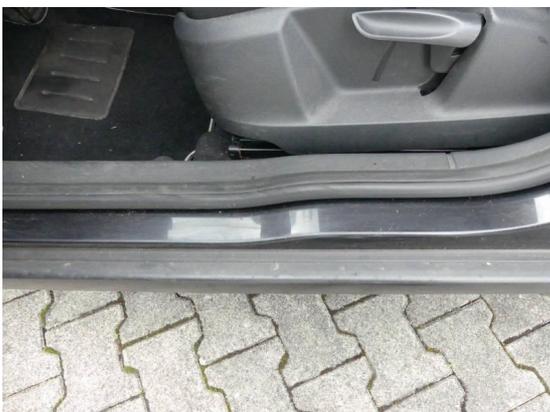
Bild 53: Karosserie / Einstieg vorne rechts Kratzer

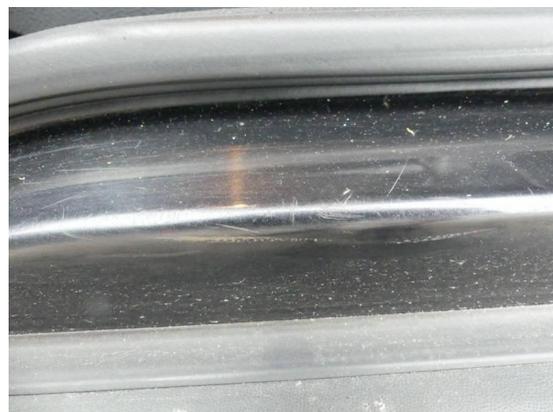
Bild 54: Karosserie / Einstieg vorne rechts Kratzer

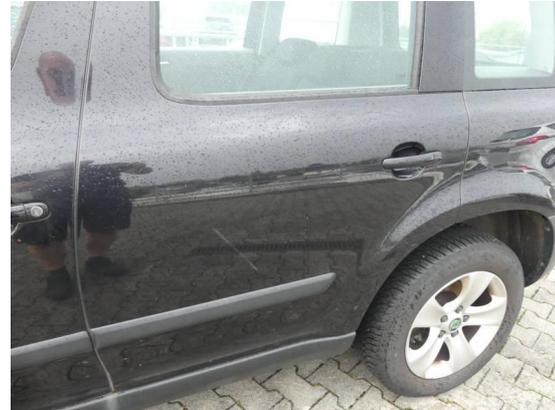
Bild 56: Karosserie / Tür hinten links Korrosion

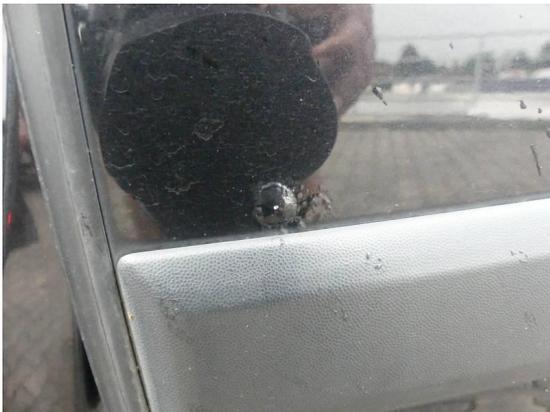
Bild 57: Karosserie / Tür hinten links Korrosion

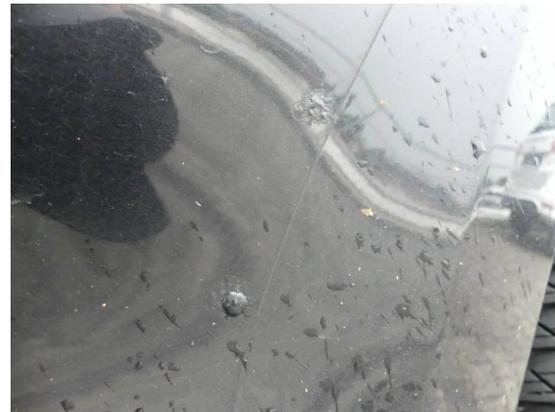
Bild 58: Karosserie / Tür hinten links Korrosion
