Autohaus Koch GmbH
 Hansastraße 212
 13051-Berlin

23.7.2025

TÜVNORD**Zustandsbericht****TÜV NORD Autoservice GmbH - Wurster Straße 92 - 27580 Bremerhaven**

Datenquelle: **Zulassungsbescheinigung**
 Hersteller: **Toyota**
 Typ: **Corolla**
 Fahrgestellnummer: **SB164ZEB20E003092**
 Erstzulassung: **28.02.2000**
 Getriebe / Gänge: **Automatikgetriebe**
 Schadstoffklasse: **Euro3**
 Vorverwendung: **Privat**

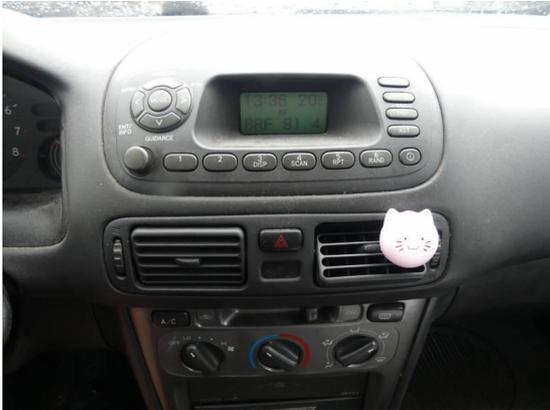
Nr.	Teil	Bild Nr.	Schaden	Kommentar
1	Radio	1	ohne Funktion	Lautsprecher spielen nur sporadisch und abgehackt
2	Fondseite links	2, 3, 4	Korrosion	
3	Kühlergrillverkleidung	5, 6	Lackmangel	
4	Stoßfänger vorne	7, 8, 9	Kratzer	
5	Motorhaube	10, 11, 12	Steinschläge mit Korrosionsansatz	
6	Kotflügel vorne rechts	13, 14, 15	Kratzer	
7	Tür vorne rechts	16, 17, 18, 19	Kratzer	
8	Tür hinten rechts	20, 21, 22	Kratzer

Bild 1: Innenraum / Radio ohne Funktion

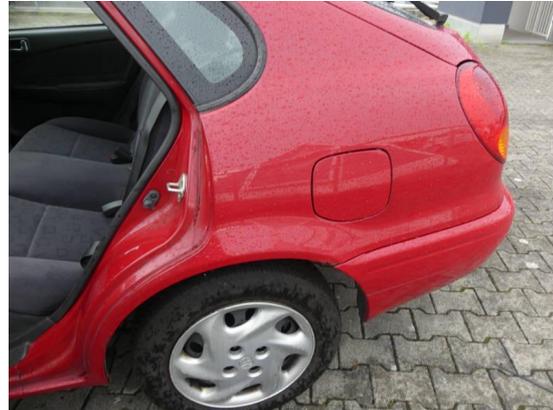
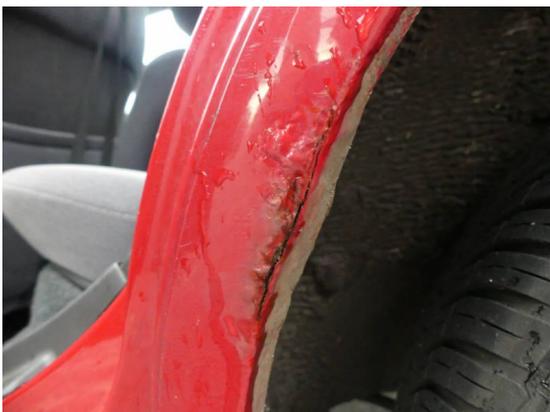
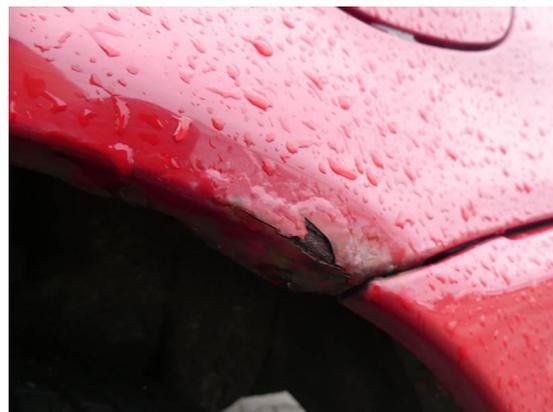
Bild 2: Karosserie / Fondseite links Korrosion

Bild 3: Karosserie / Fondseite links Korrosion

Bild 4: Karosserie / Fondseite links Korrosion

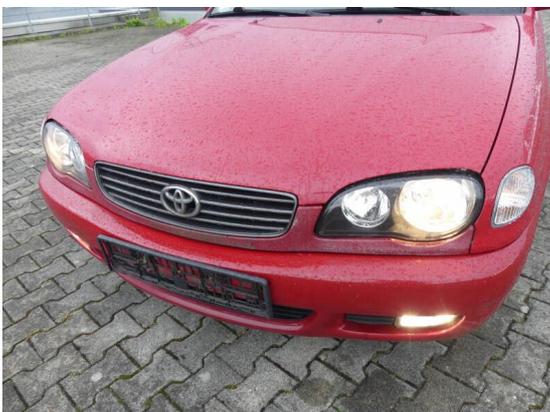
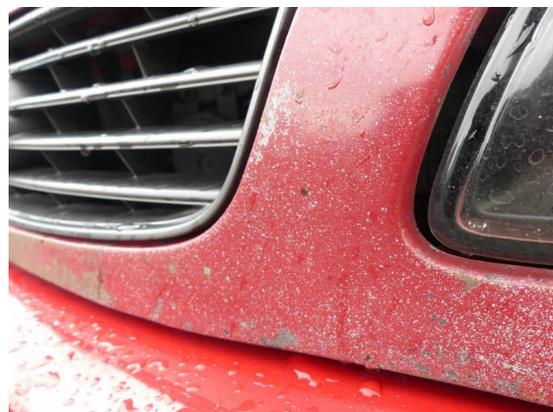
Bild 5: Karosserie / Kühlergrillverkleidung Lackmangel

Bild 6: Karosserie / Kühlergrillverkleidung Lackmangel

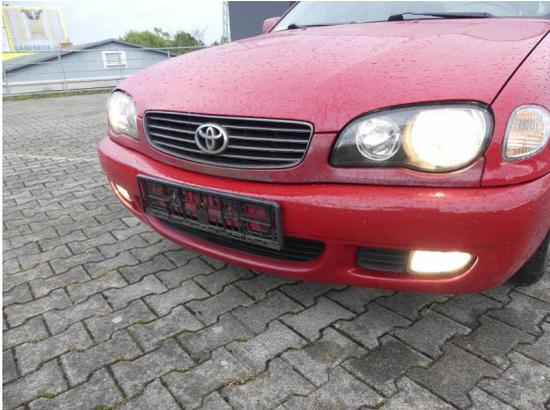
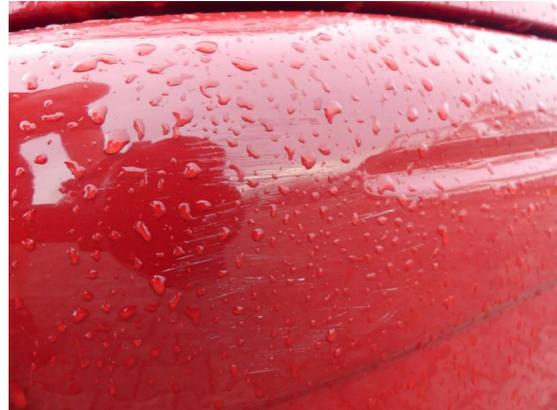
Bild 7: Karosserie / Stoßfänger vorne Kratzer

Bild 8: Karosserie / Stoßfänger vorne Kratzer

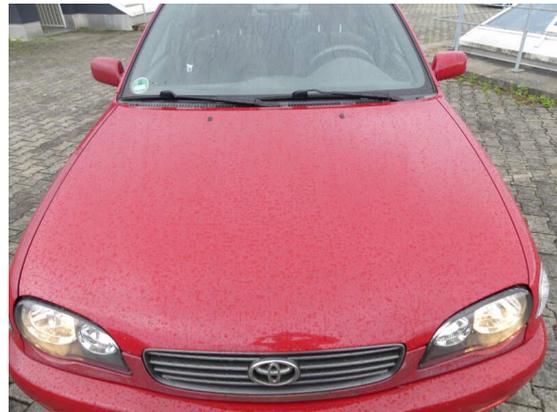
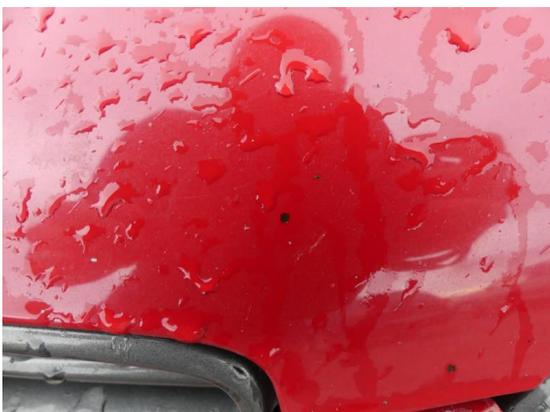
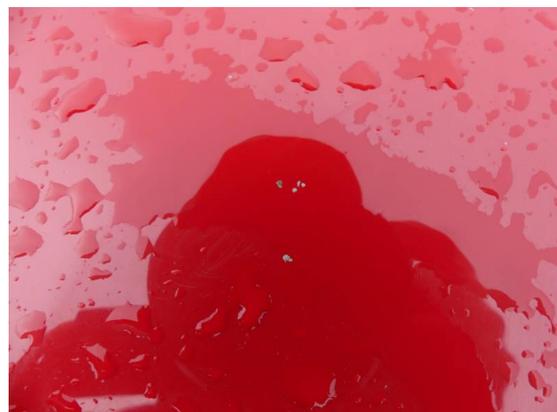
Bild 10: Karosserie / Motorhaube Steinschläge mit Korrosionsansatz

Bild 11: Karosserie / Motorhaube Steinschläge mit Korrosionsansatz

Bild 12: Karosserie / Motorhaube Steinschläge mit Korrosionsansatz

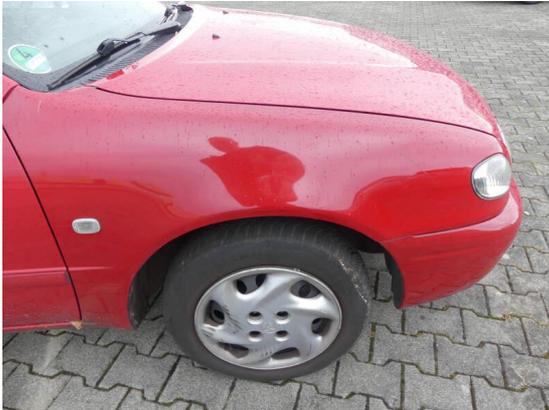
Bild 13: Karosserie / Kotflügel vorne rechts Kratzer

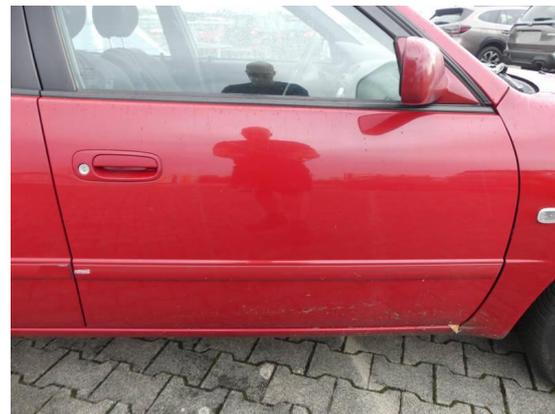
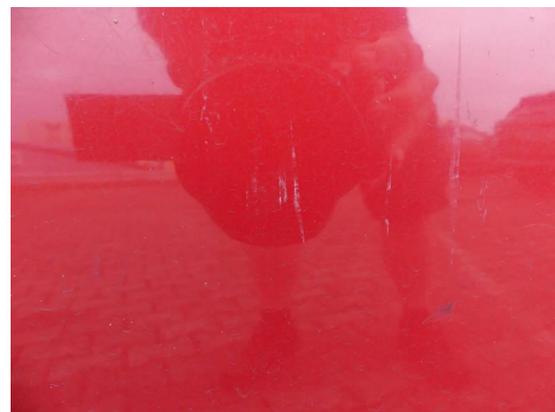
Bild 16: Karosserie / Tür vorne rechts Kratzer

Bild 18: Karosserie / Tür vorne rechts Kratzer

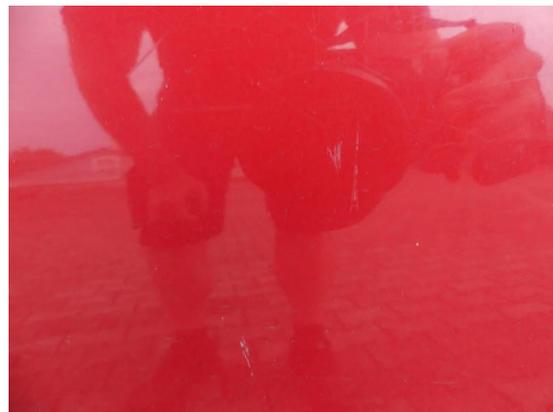
Bild 22: Karosserie / Tür hinten rechts Kratzer

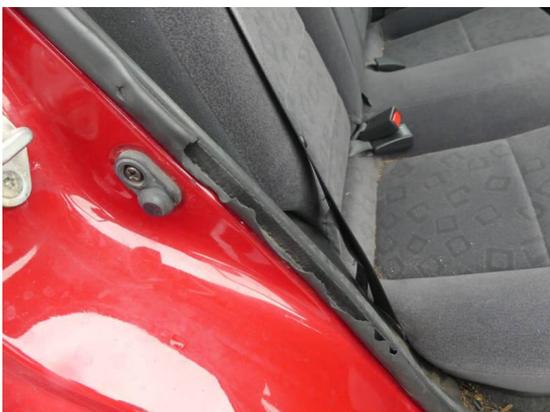
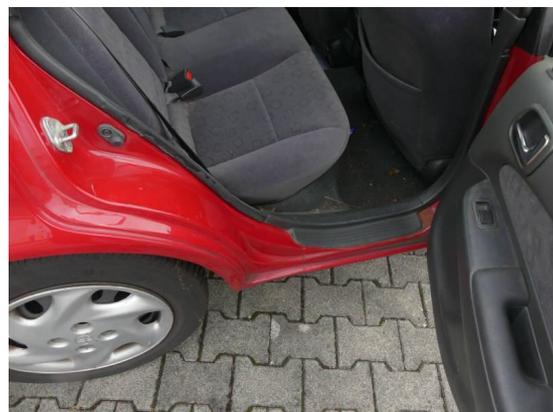
Bild 23: Innenraum / Türdichtung hinten rechts gerissen

Bild 24: Innenraum / Türdichtung hinten rechts gerissen

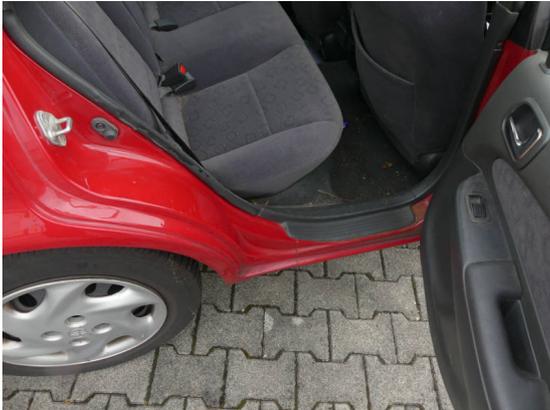
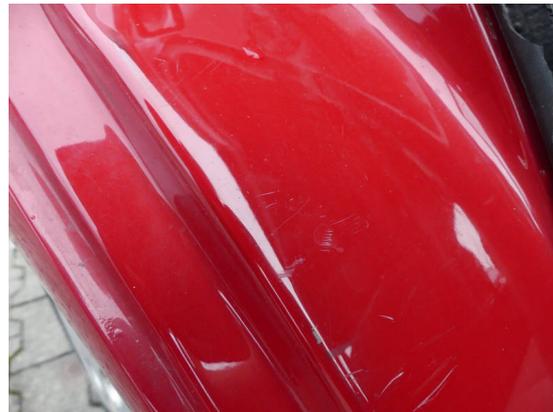
Bild 25: Karosserie / Einstieg hinten rechts Kratzer

Bild 28: Karosserie / Einstieg hinten rechts Kratzer

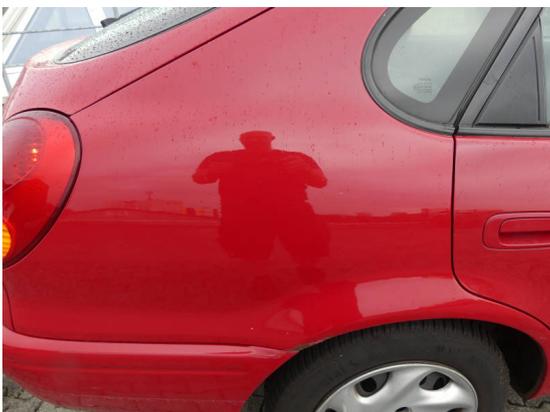
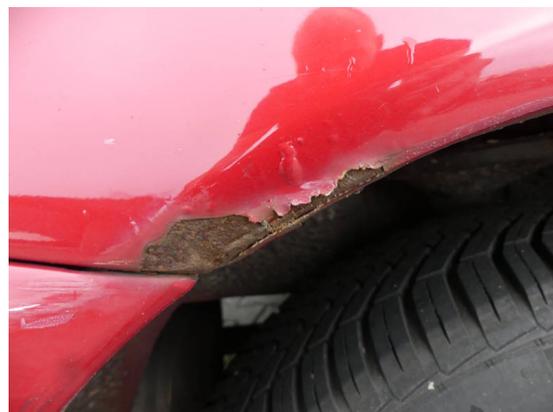
Bild 29: Karosserie / Fondseite rechts Korrosion

Bild 30: Karosserie / Fondseite rechts Korrosion

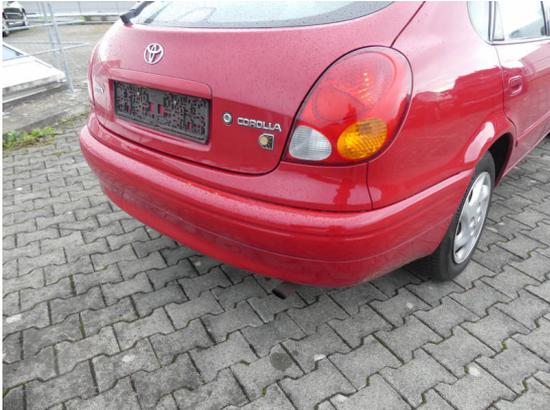
Bild 31: Karosserie / Stoßfänger hinten Kratzer

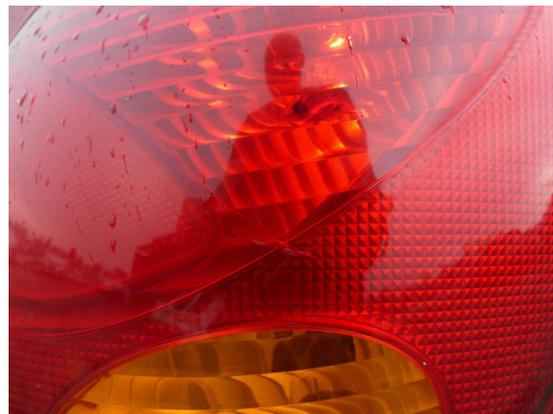
Bild 34: Karosserie / Rücklicht rechts gebrochen

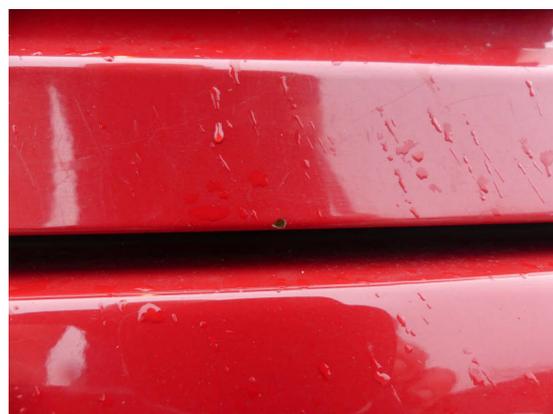
Bild 36: Karosserie / Heckklappe Kratzer

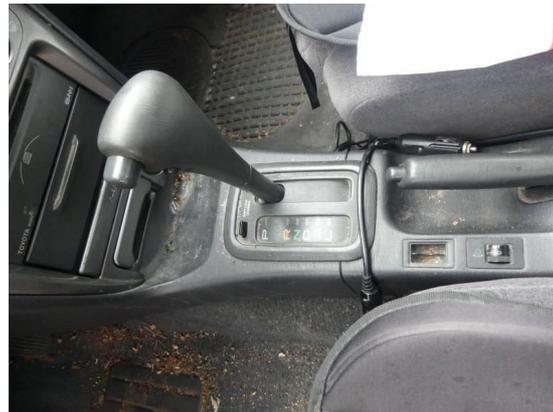
Bild 40: Innenraum / Innenraum verschmutzt

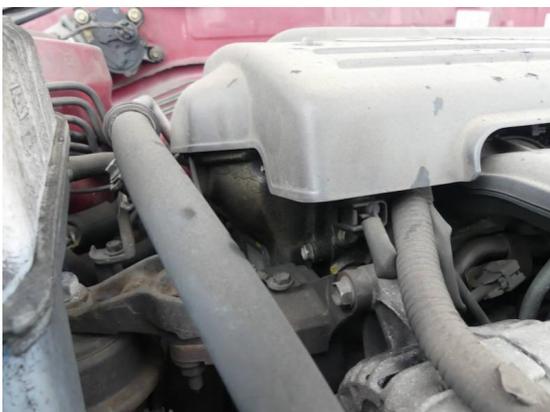
Bild 41: Technik / Motor Ölfeucht

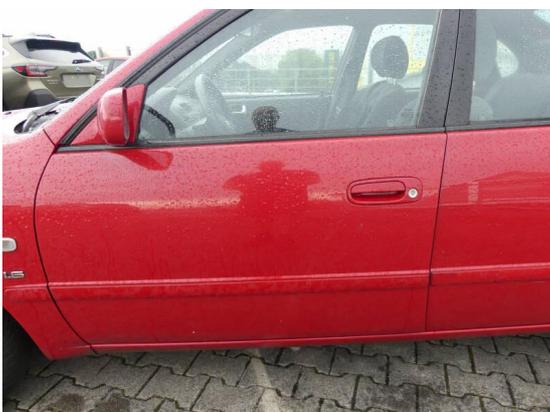
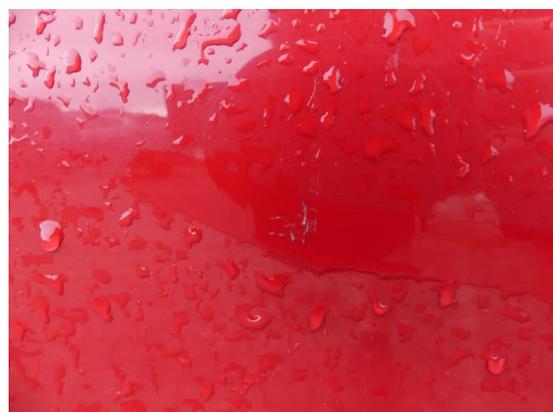
Bild 47: Karosserie / Tür vorne links Kratzer

Bild 48: Karosserie / Tür vorne links Kratzer

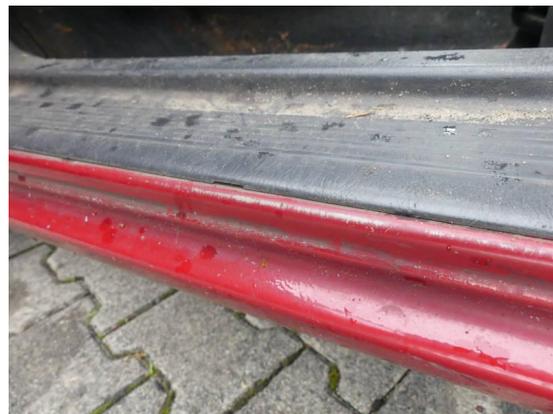
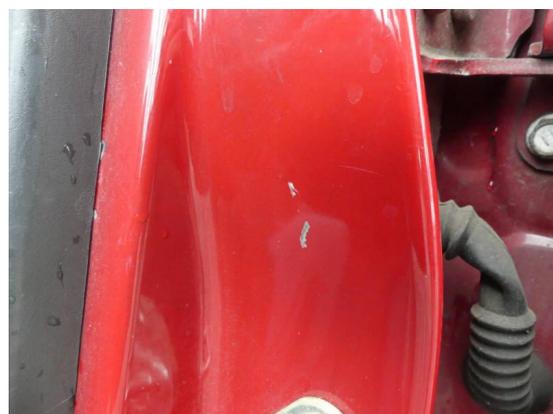
Bild 52: Karosserie / Einstieg vorne links Kratzer

Bild 54: Karosserie / Einstieg vorne links Kratzer

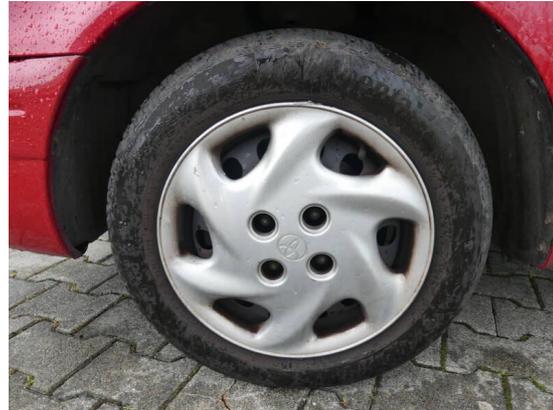
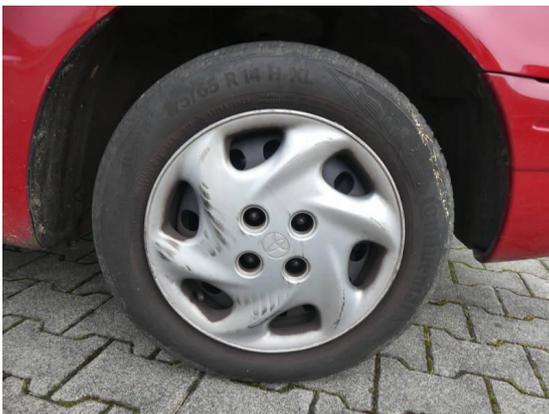
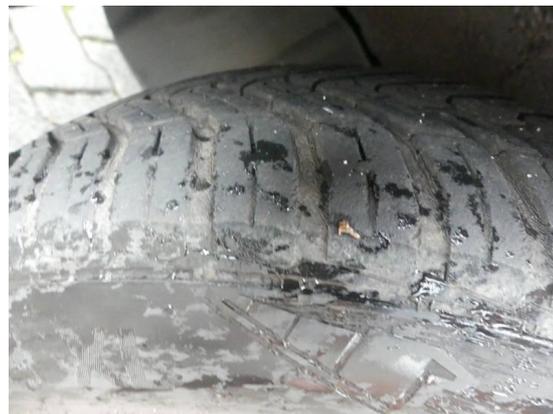
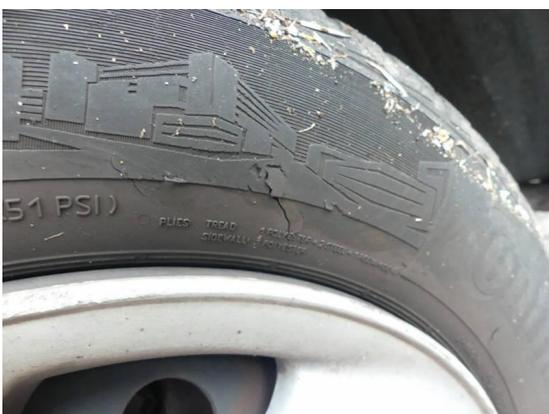
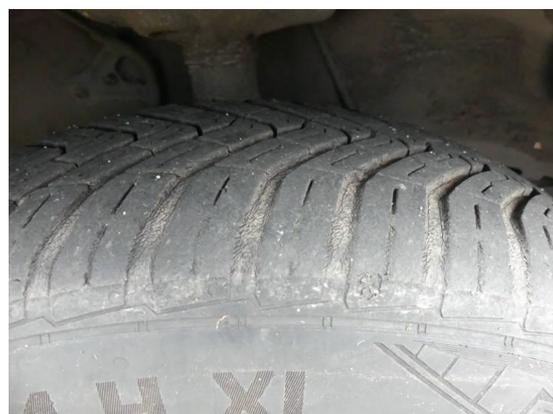
Bild 62: Reifen - Felge / Reifen vorne porös und rissig

Bild 63: Reifen - Felge / Reifen vorne porös und rissig

Bild 64: Reifen - Felge / Reifen vorne porös und rissig

Bild 65: Reifen - Felge / Reifen vorne porös und rissig

Bild 66: Reifen - Felge / Reifen vorne porös und rissig

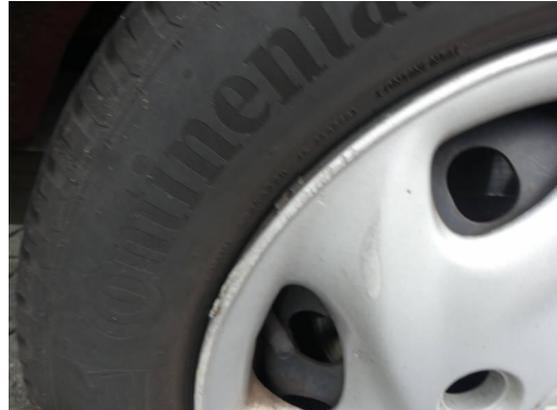
Bild 68: Reifen - Felge / Radkappen Kratzer
