## Raport z oględzin pojazdu

| Numer raportu | 215780/7/25-11401 | Data raportu | 22-07-2025 |

| Marka, model | SKODA Fabia III Kombi 14-18 |
| Numer rejestracyjny | GD5J153 |

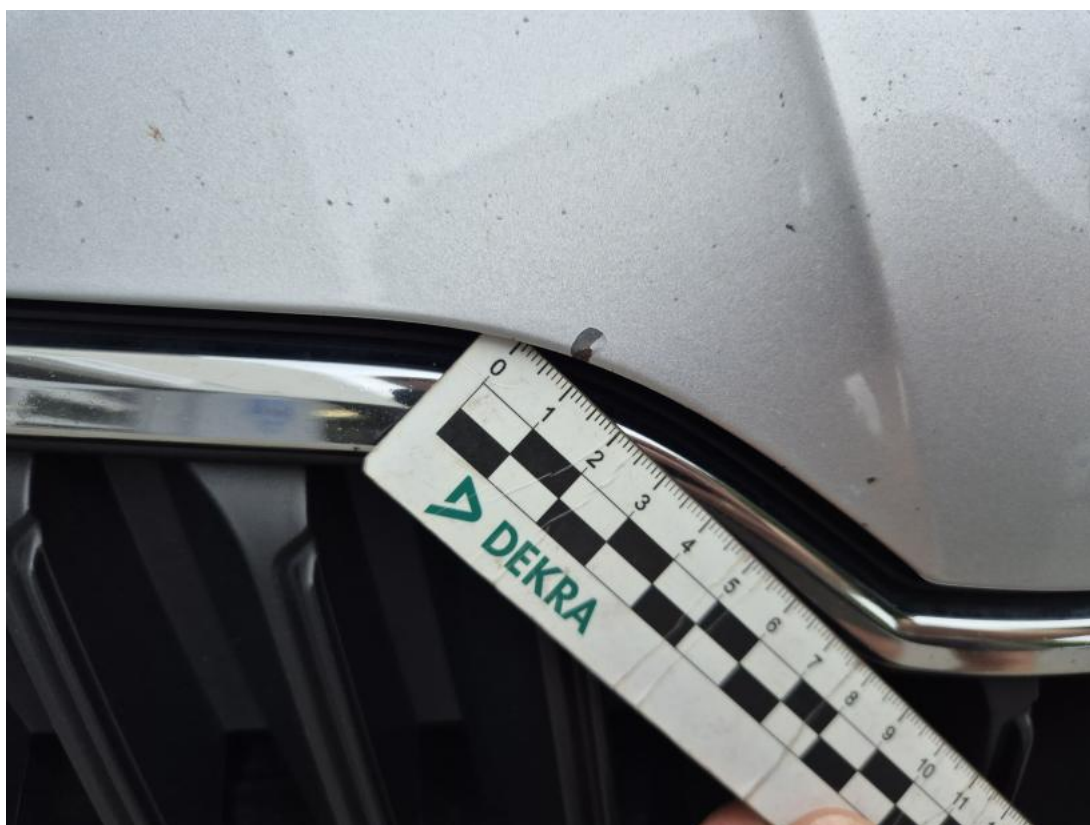
**Fot. 32**  
Pokrywa komory silnika - Rysa/odprysk 1

| Poz. | Nazwa pozycji | Opis uszkodzeń | Kwalifik. | Naprawa [rbg] |
|---|---|---|---|---|
| 4 | Pokrywa przednia | rysa/odprysk | NA | 0.5 |

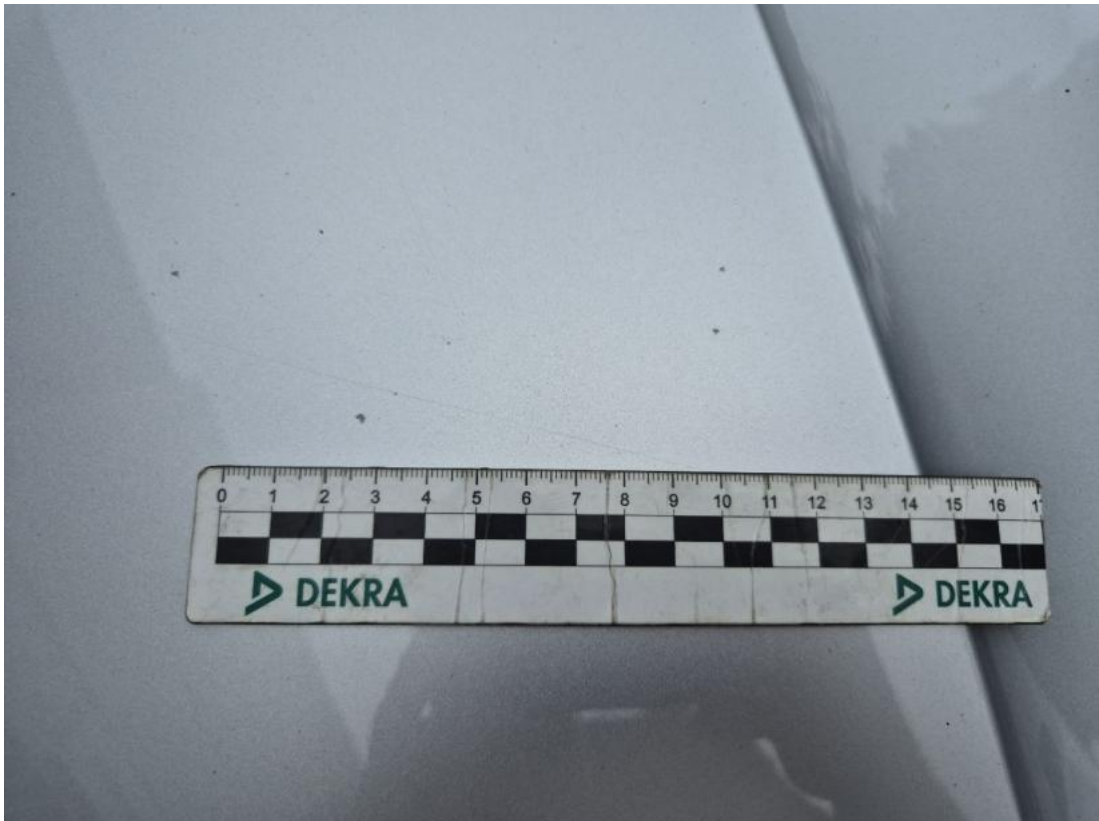
Pokrywa komory silnika - Rysa/odprysk 2

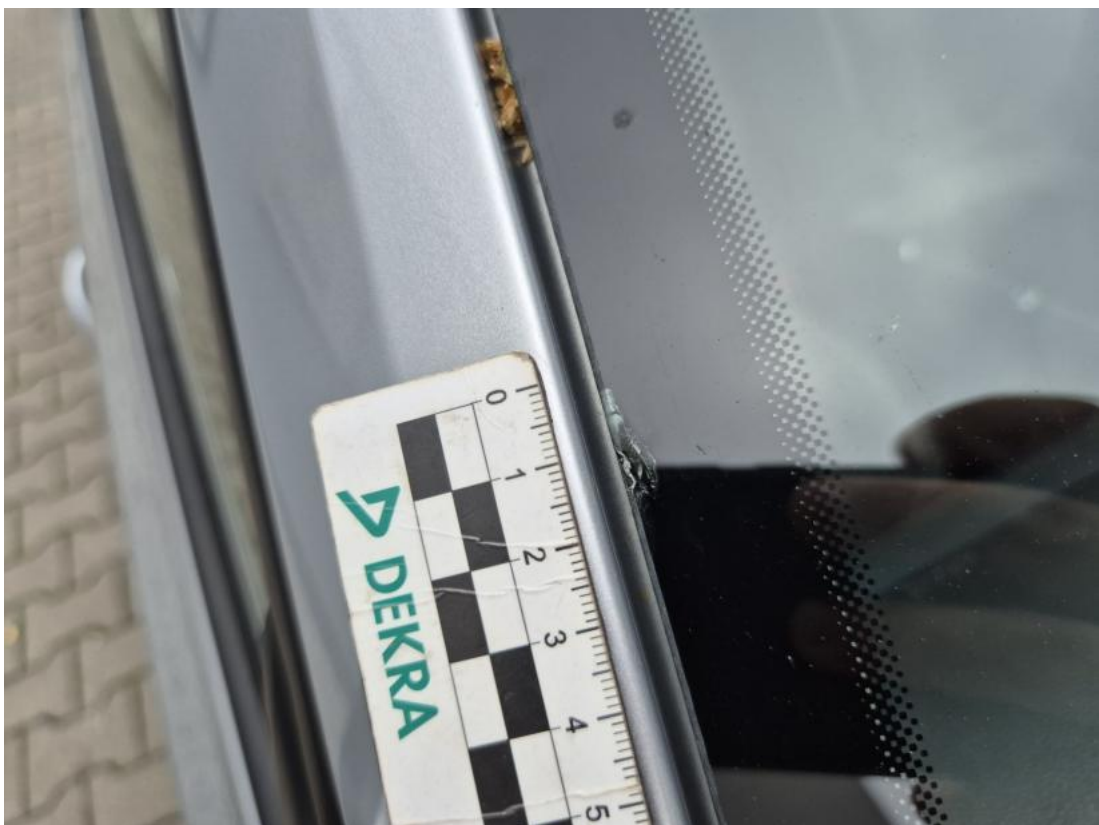
Szyba czołowa - Pęknięcie/rozerwanie 1

| Poz. | Nazwa pozycji | Opis uszkodzeń | Kwalifik. | Naprawa [rbg] |
|---|---|---|---|---|
| 1 | Szyba przednia | pęknięcie | WY | 2.3 |

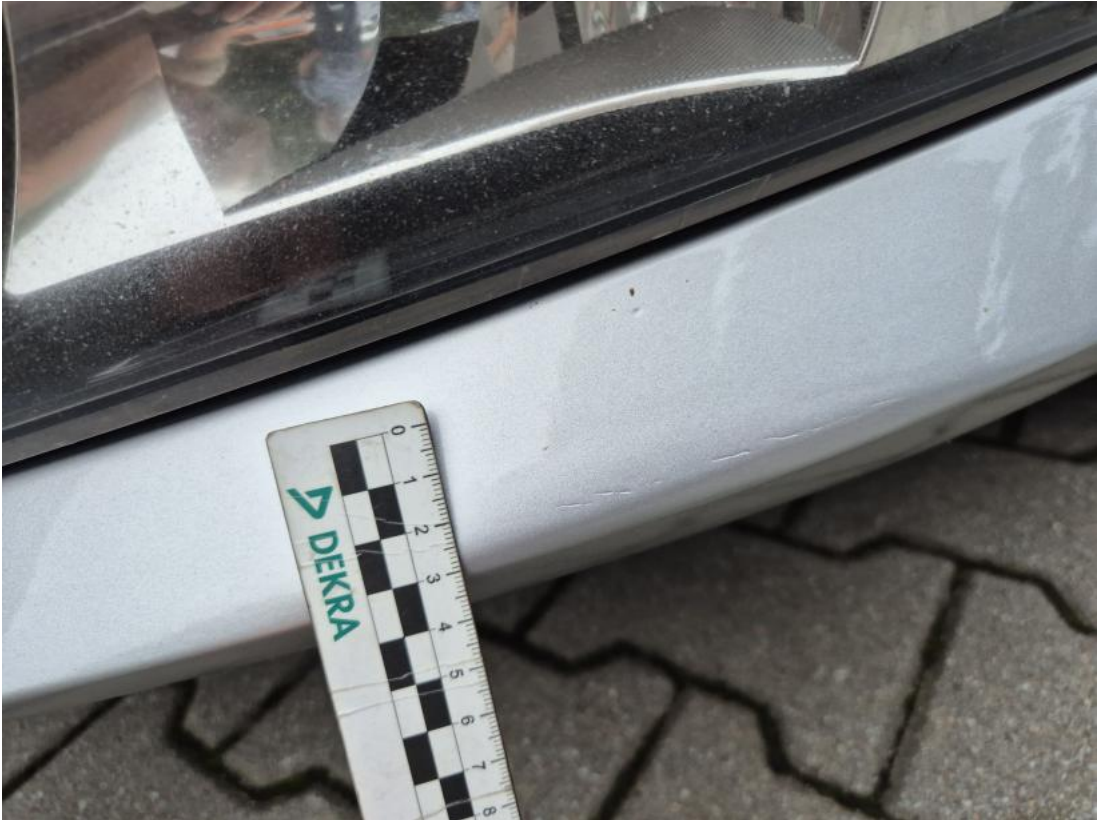
| Poz. | Nazwa pozycji | Opis uszkodzeń | Kwalifik. | Naprawa [rbg] |
|---|---|---|---|---|
| 6 | Okładzina zderzaka przedniego | wady lak. | | |

Zderzak - Inne 1

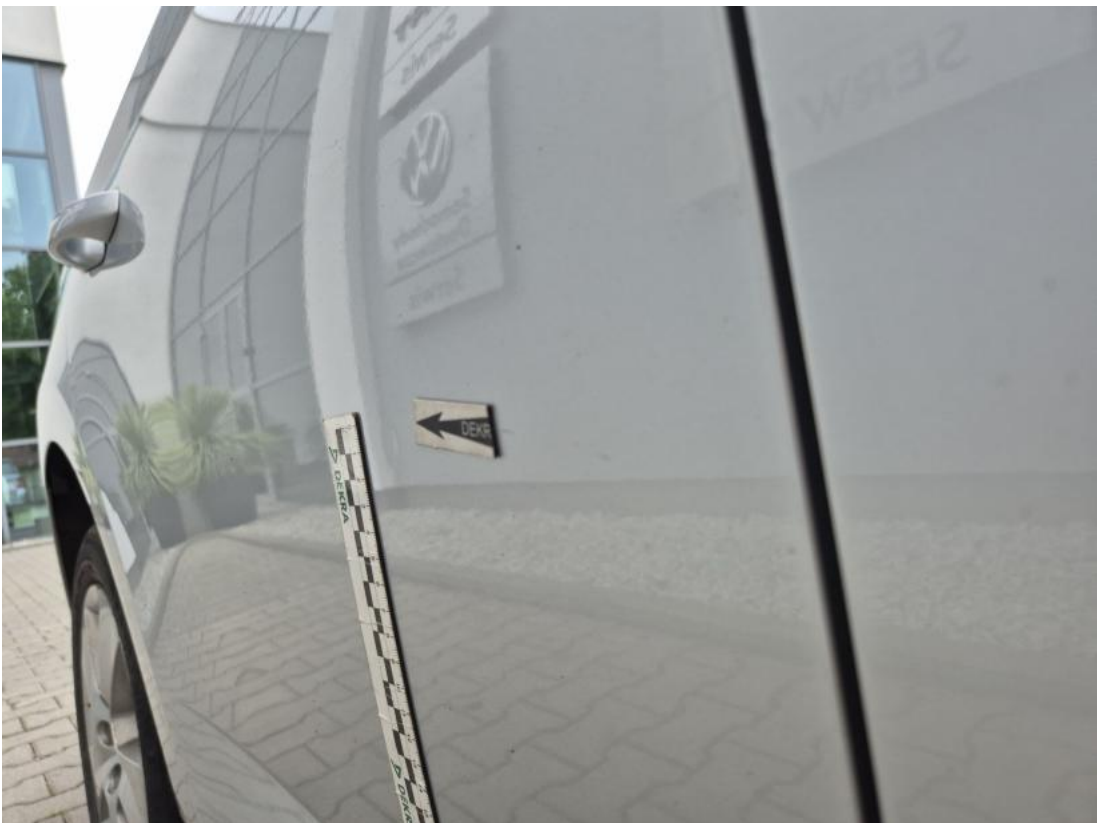
| Poz. | Nazwa pozycji | Opis uszkodzeń | Kwalifik. | Naprawa [rbg] |
|---|---|---|---|---|
| 9 | Drzwi przednie (nieuzbrojone) R | wgniecenie/odkształcenie | | |

Drzwi przednie P - Wgniecenie/odkształcenie 1

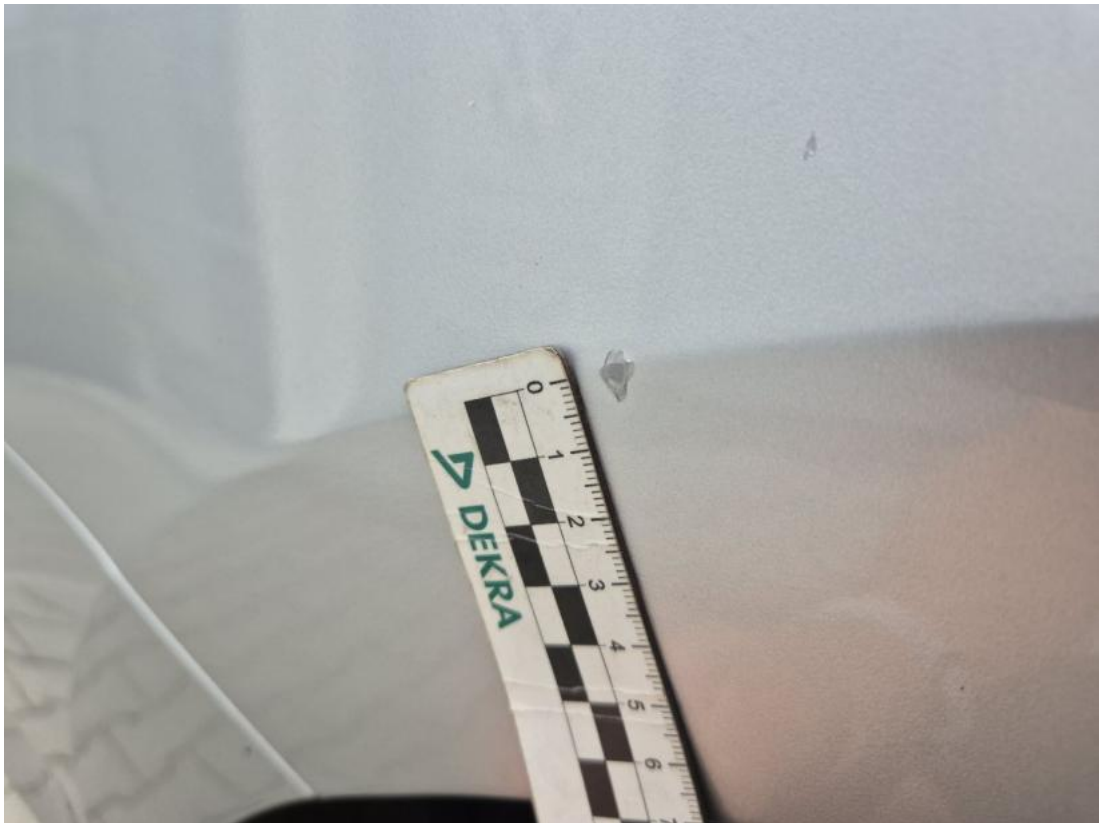
Błotnik tylny P / Ściana boczna P - Rysa/odprysk 1

| Poz. | Nazwa pozycji | Opis uszkodzeń | Kwalifik. | Naprawa [rbg] |
|---|---|---|---|---|
| 5 | Błotnik tylny R | rysa/odprysk | NA | 0.5 |

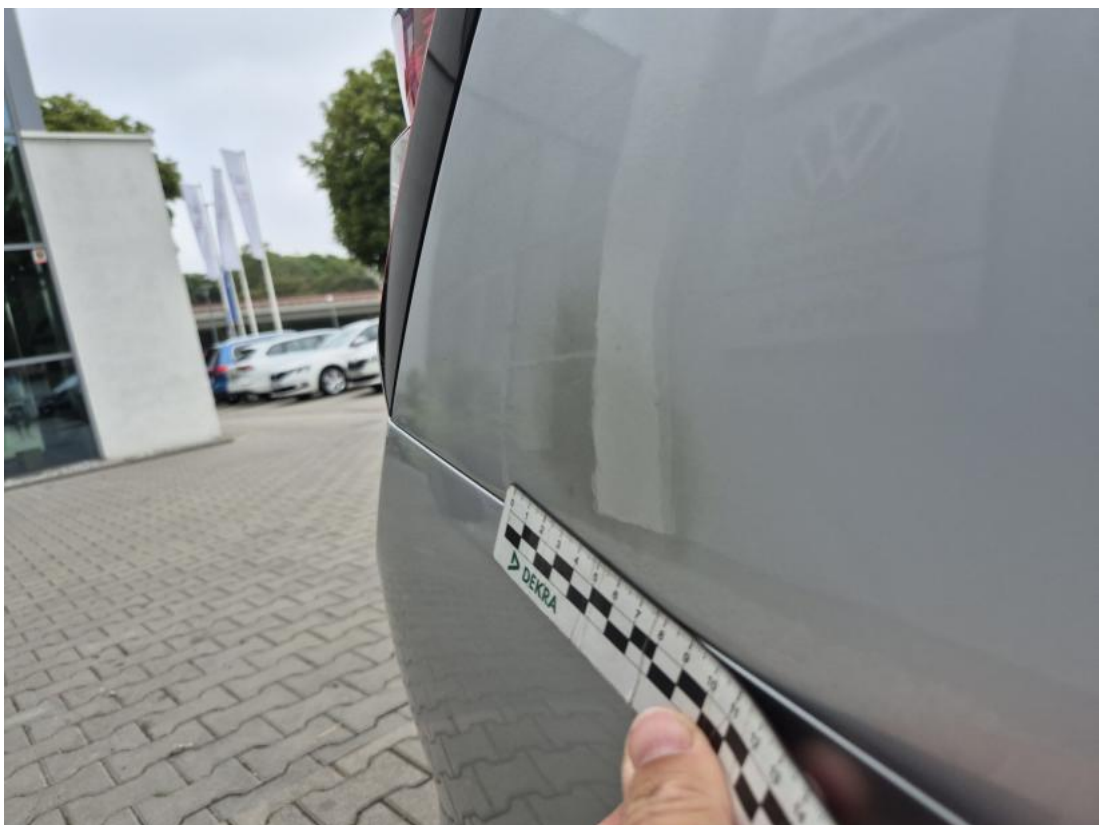
| Poz. | Nazwa części | Przedział grubości powłoki lakierowej [µm] |
|---|---|---|
| 1 | Błotnik tylny prawy/ściana boczna prawa | pow. 2000 |

Błotnik tylny P / Ściana boczna P - Inne 1

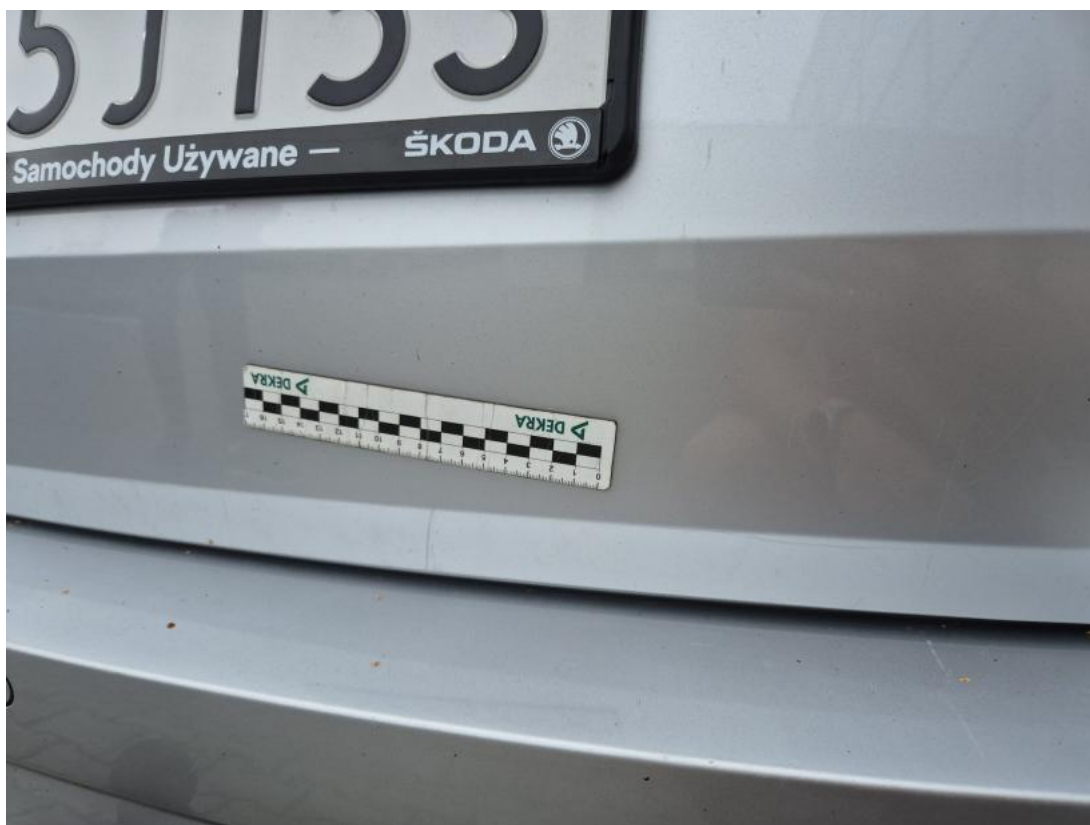
| Poz. | Nazwa pozycji | Opis uszkodzeń | Kwalifik. | Naprawa [rbg] |
|---|---|---|---|---|
| 11 | Pokrywa tylna | rysa/odprysk | | |

Zderzak tylny - Rysa/odprysk 1

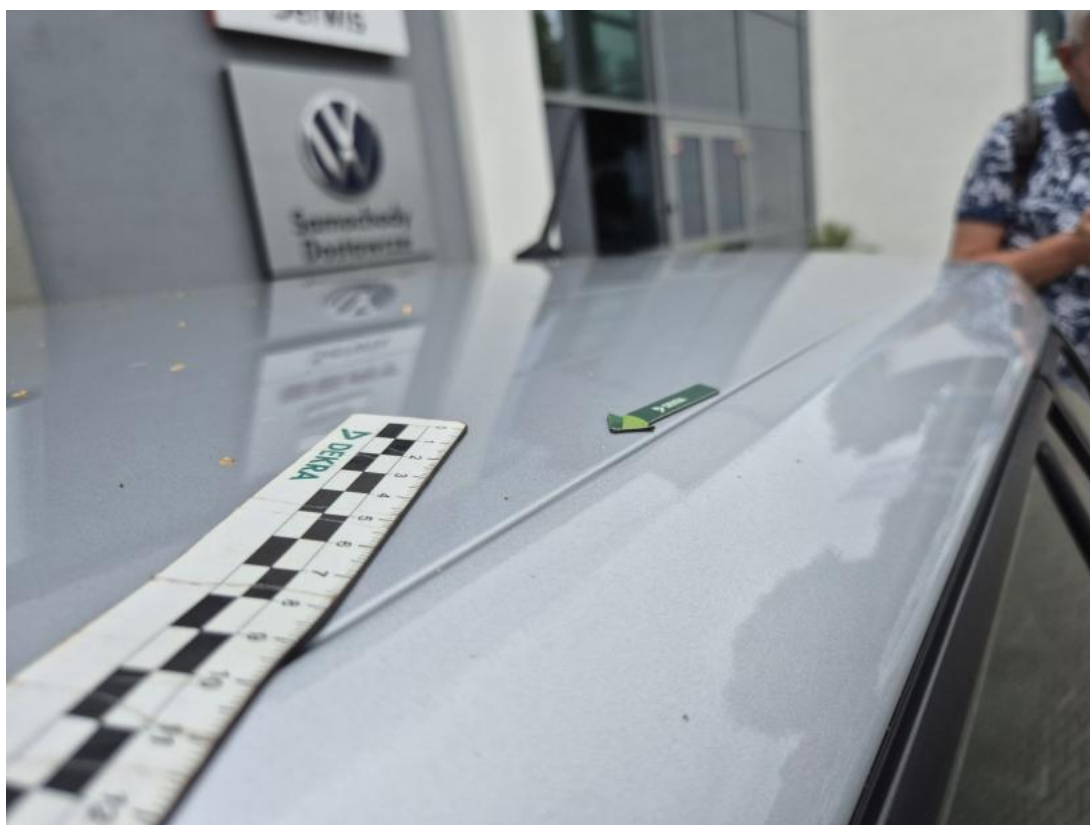
| Poz. | Nazwa pozycji | Opis uszkodzeń | Kwalifik. | Naprawa [rbg] |
|---|---|---|---|---|
| 7 | Dach | wgniecenie/odkształcenie | | |

Dach - Wgniecenie/odkształcenie 1

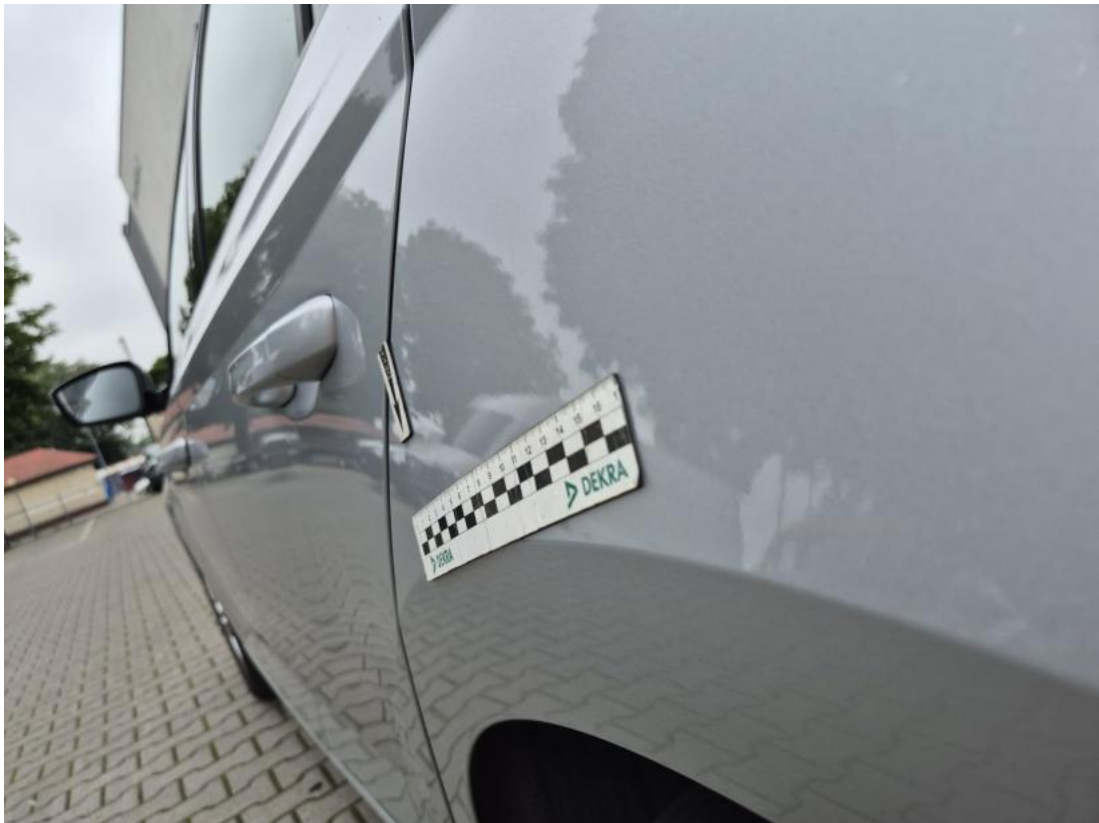
| Poz. | Nazwa pozycji | Opis uszkodzeń | Kwalifik. | Naprawa [rbg] |
|---|---|---|---|---|
| 10 | Błotnik tylny L | wgniecenie/odkształcenie | | |

Błotnik tylny L / Ściana boczna L - Wgniecenie/odkształcenie 1

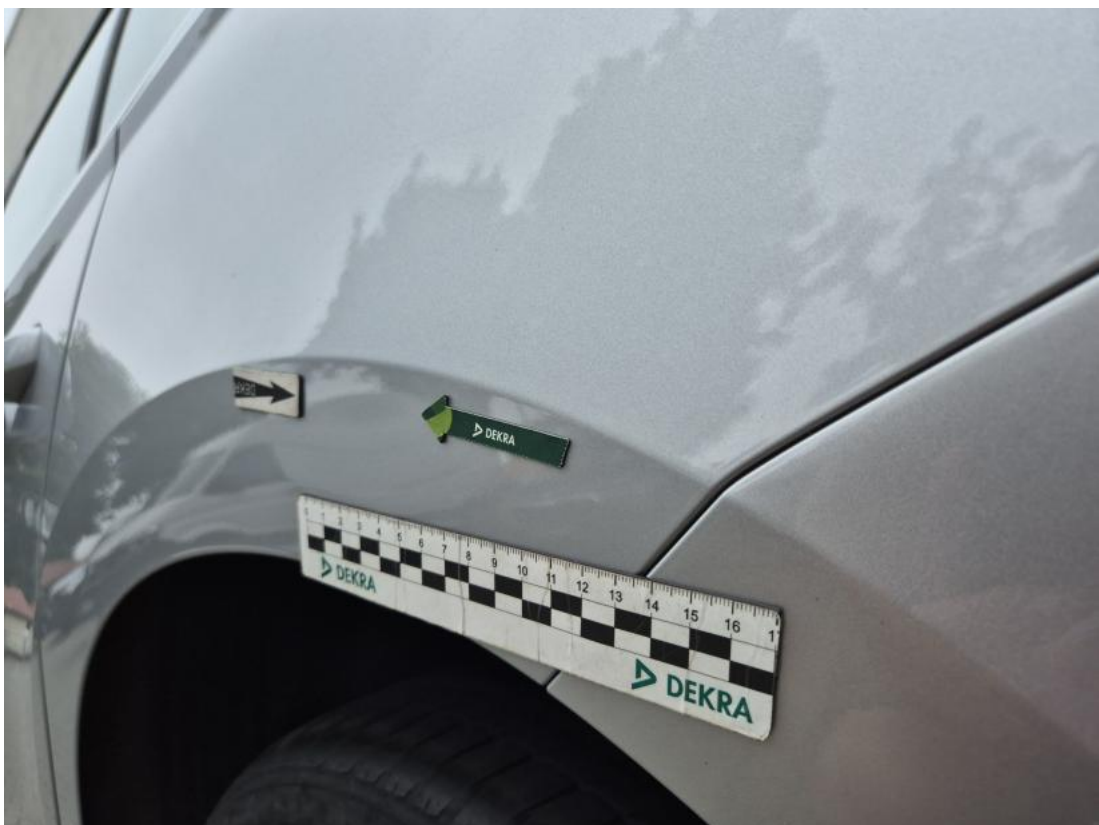
Błotnik tylny L / Ściana boczna L - Wgniecenie/odkształcenie 2

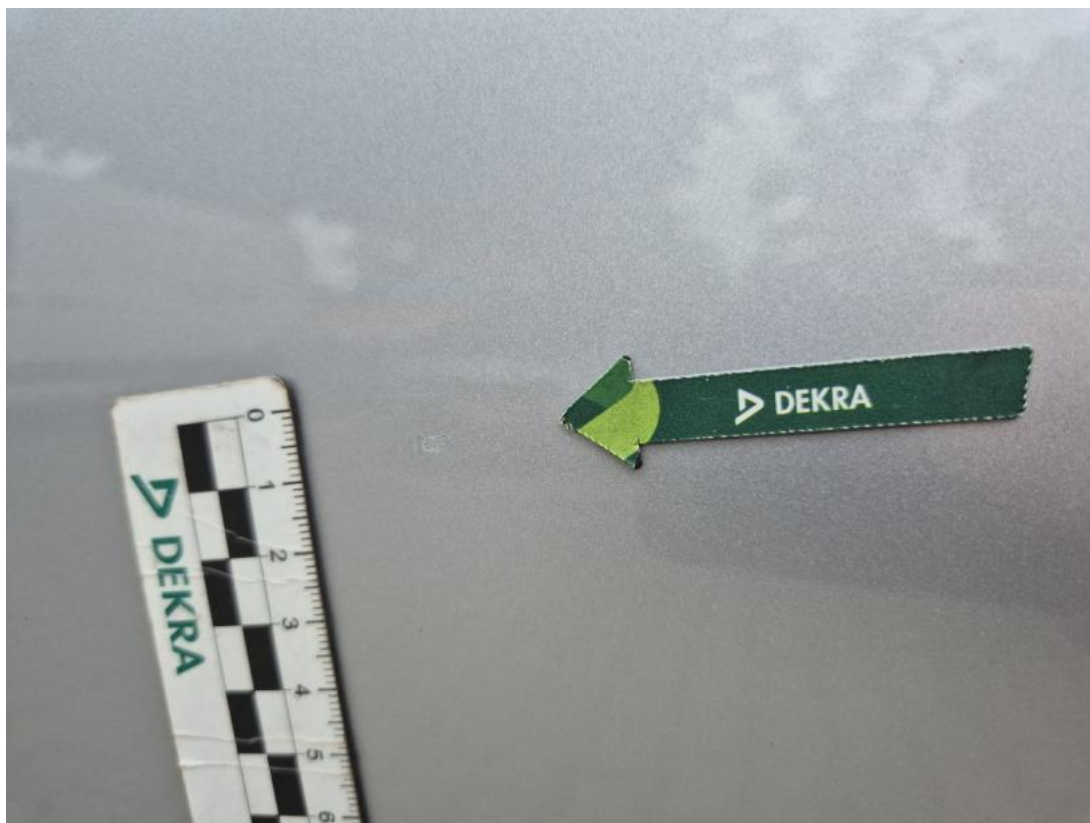
Drzwi przed L - Rysa/odprysk 1

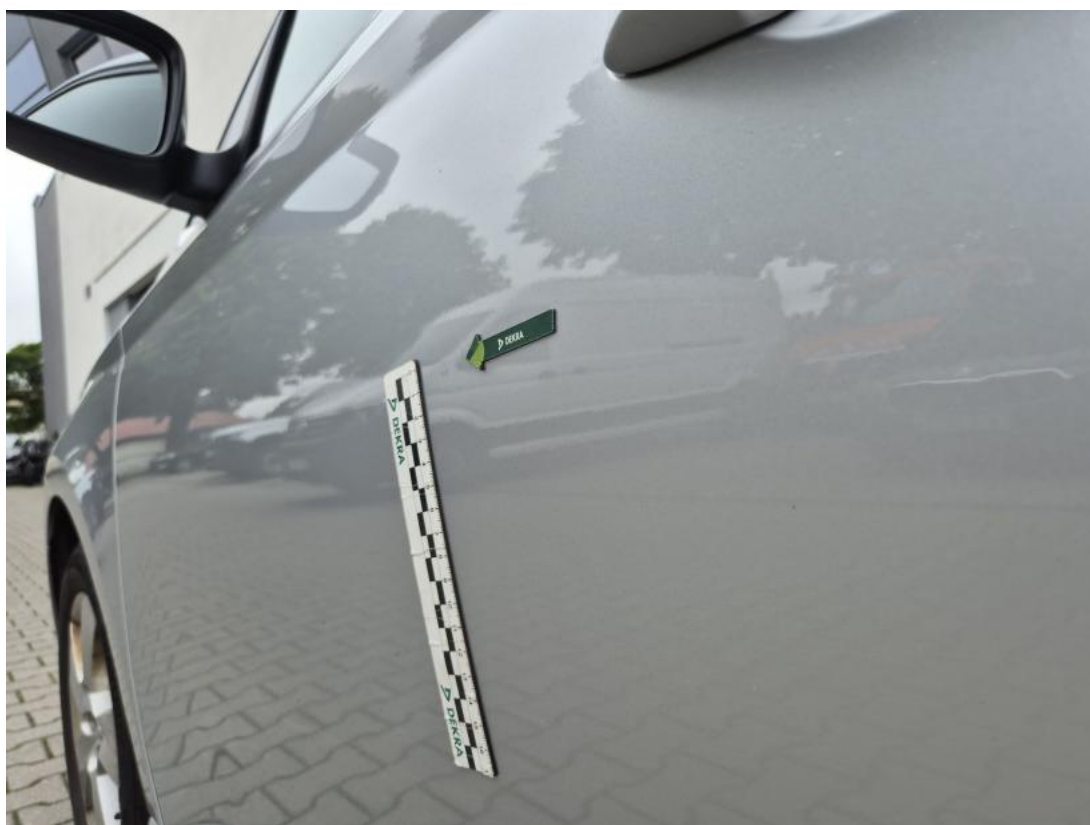
| Poz. | Nazwa pozycji | Opis uszkodzeń | Kwalifik. | Naprawa [rbg] |
|---|---|---|---|---|
| 8 | Drzwi przednie (nieuzbrojone) L | wgniecenie/odkształcenie | | |

Drzwi przed L - Wgniecenie/odkształcenie 1

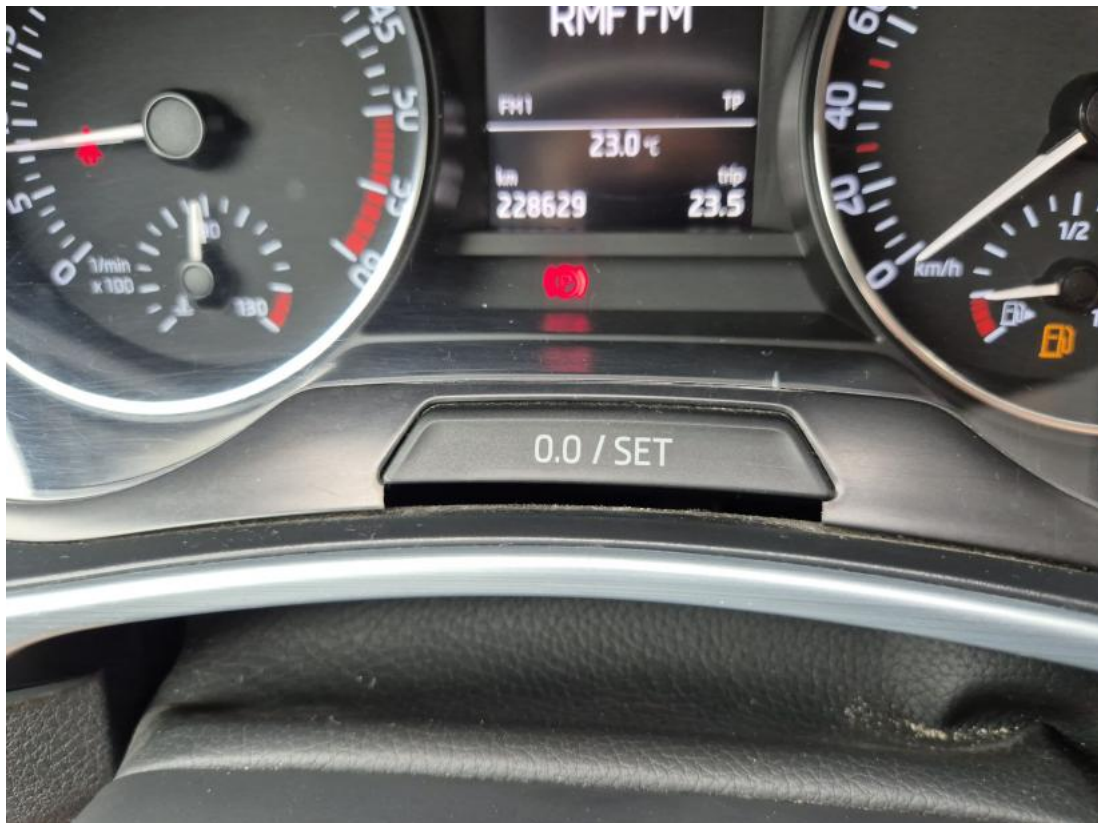
Listwy deski rozdzielczej - Pęknięcie/rozerwanie 1

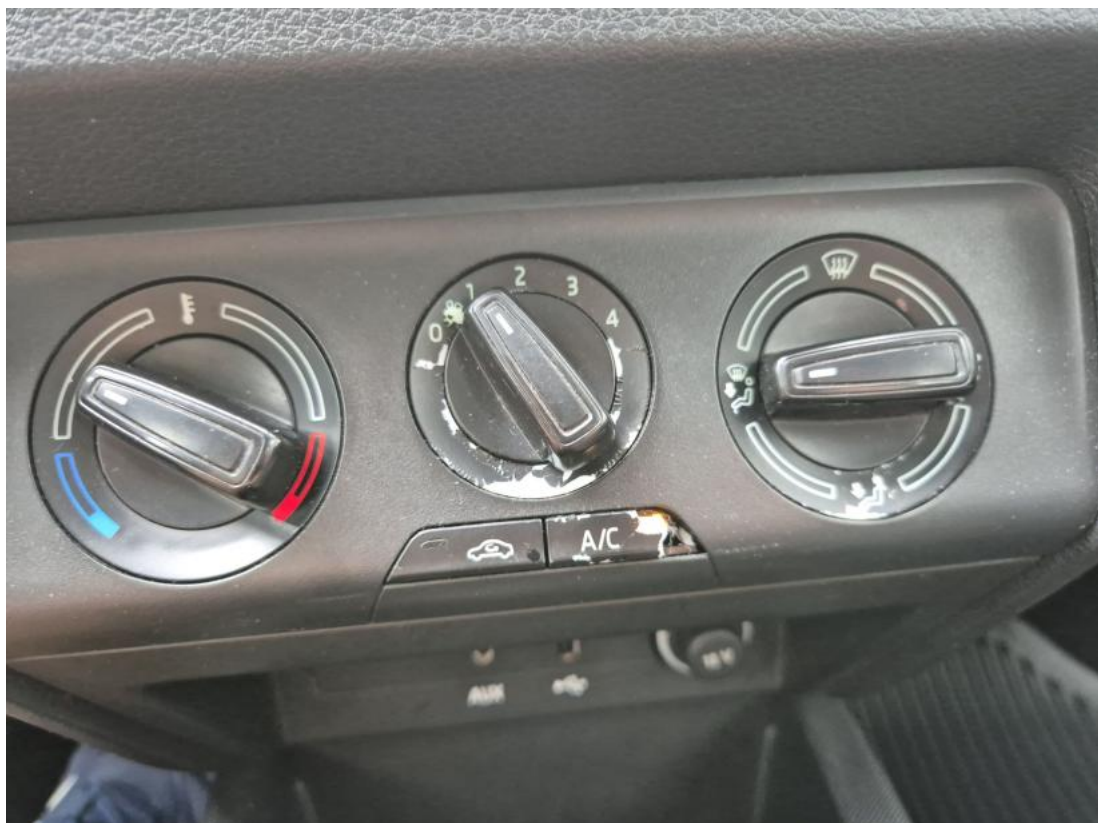
Regulatory nawiewu/klimatyzacji - Pęknięcie/rozerwanie 1

| Poz. | Nazwa pozycji | Opis uszkodzeń | Kwalifik. | Naprawa [rbg] |
|---|---|---|---|---|
| 3 | Nakładka regulatorów temperatury | ubytki materiału | WY | 0.2 |

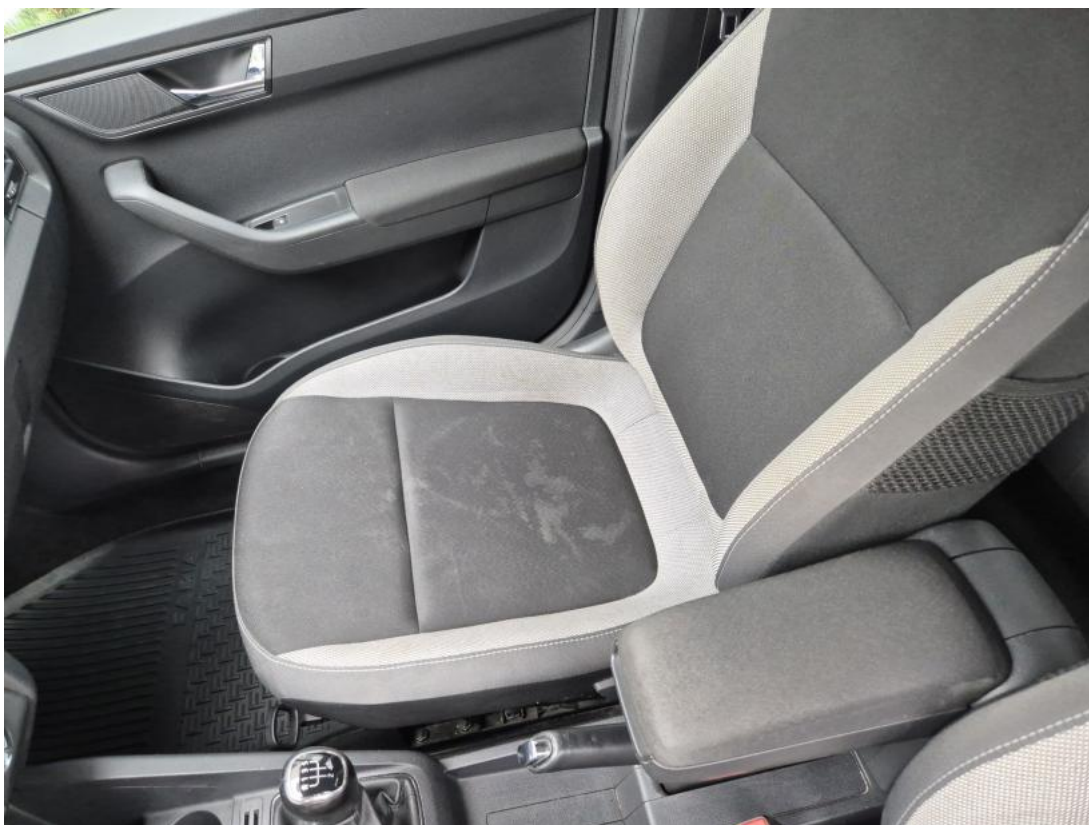
Fotel prz. praw. - Inne 1

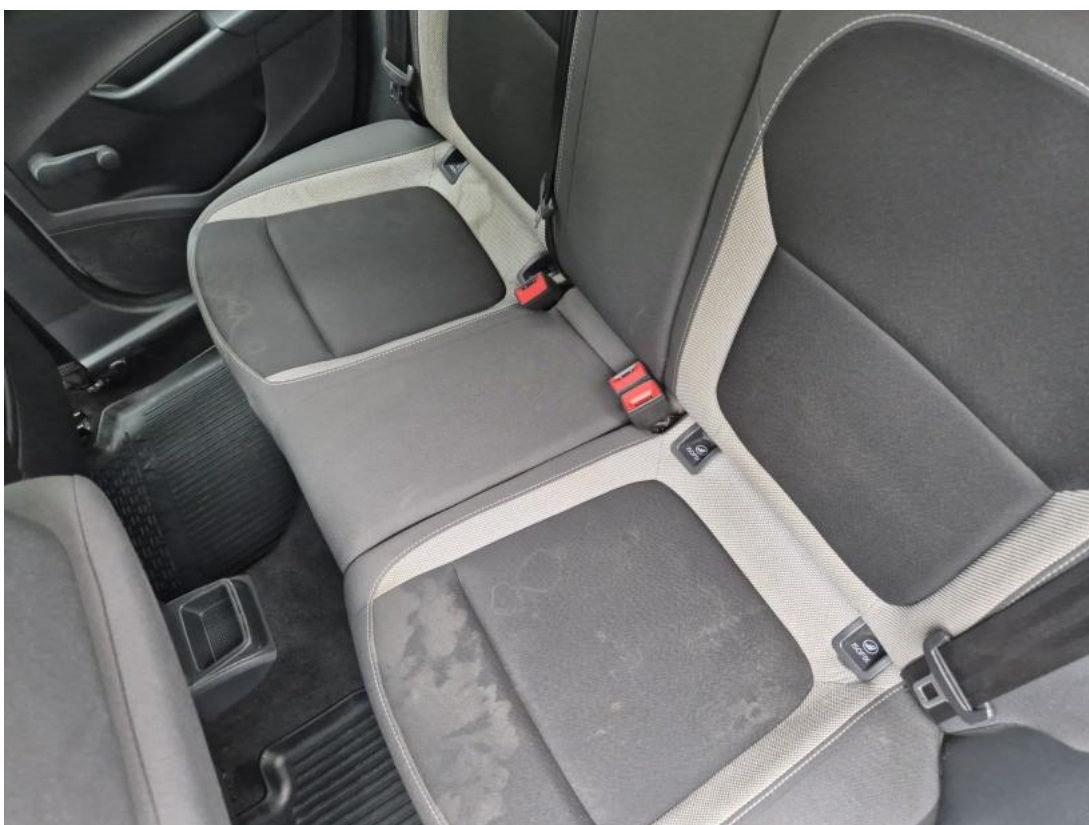
Kanapa tyl. - Inne 1
