## Raport z oględzin pojazdu

| Numer raportu | 06454/7/25-15201 | Data raportu | 22-07-2025 |

| Marka, model | JAGUAR F-Pace 20-25 |
| Numer rejestracyjny | SK200VH |

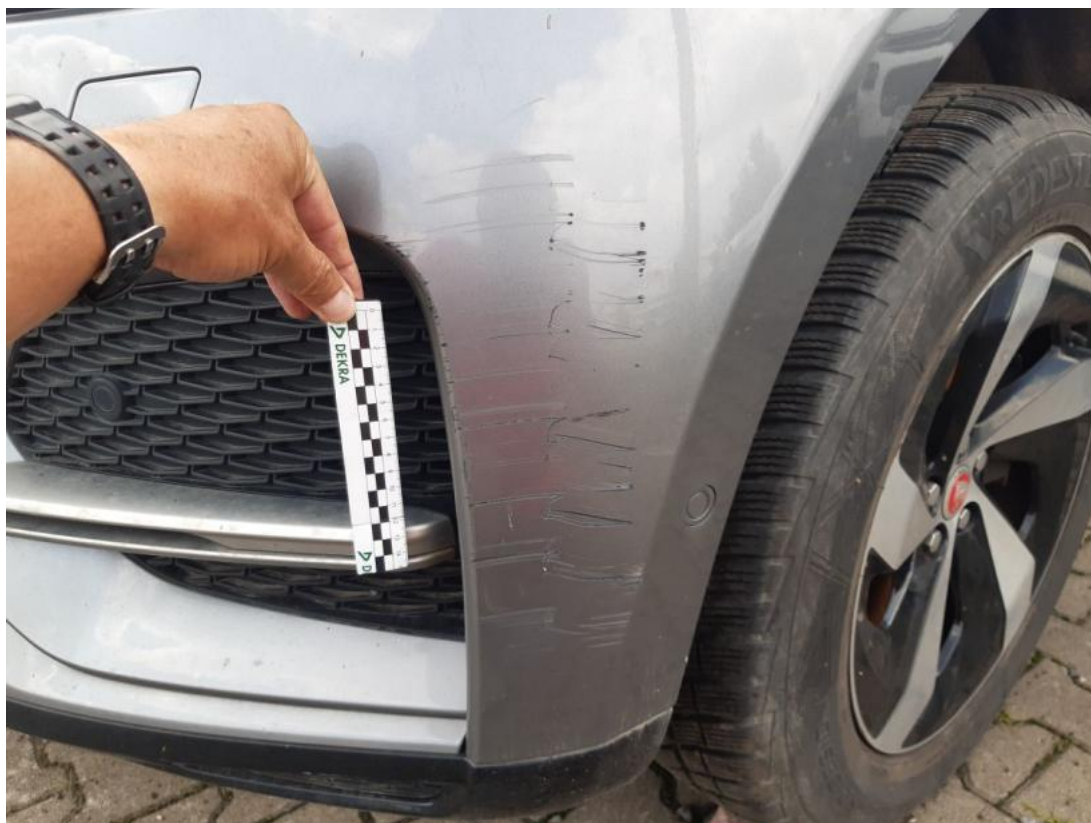
**Fot. 39**

| 4 | Okładzina zderzaka przedniego | liczne, zarysowanie | NA | |

Zderzak - Rysa/odprysk 1

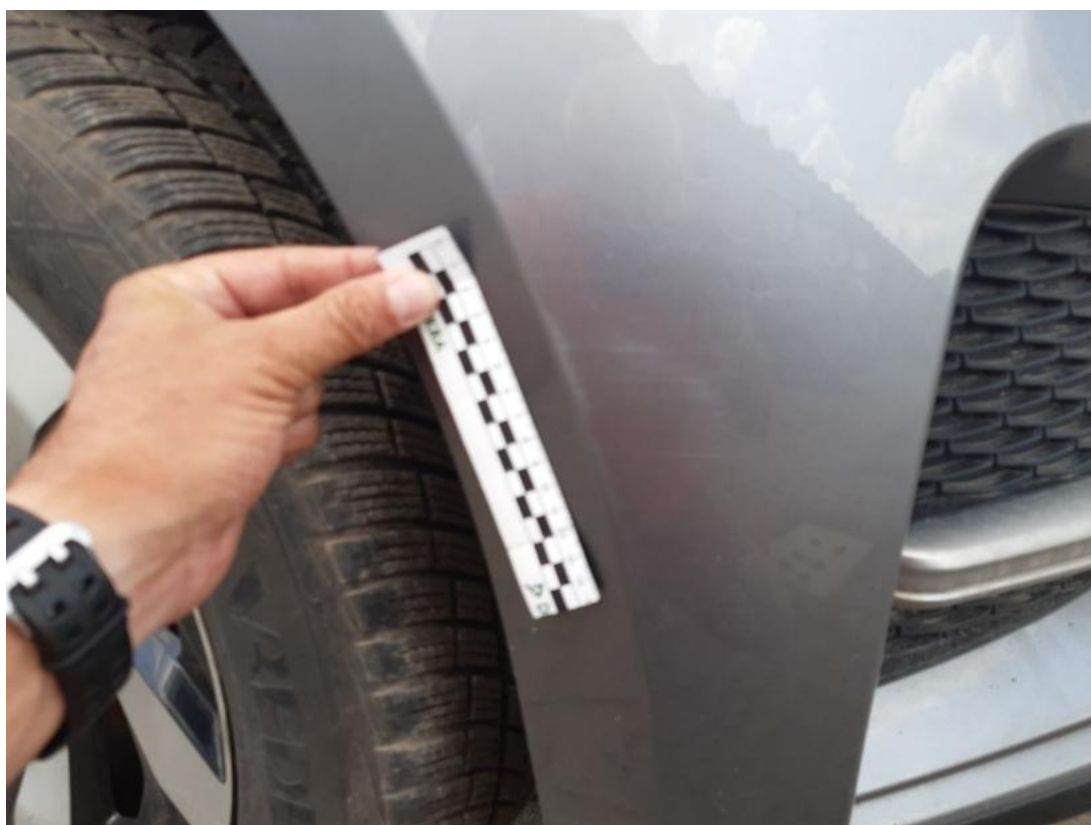
**Fot. 40**

Zderzak - Rysa/odprysk 2

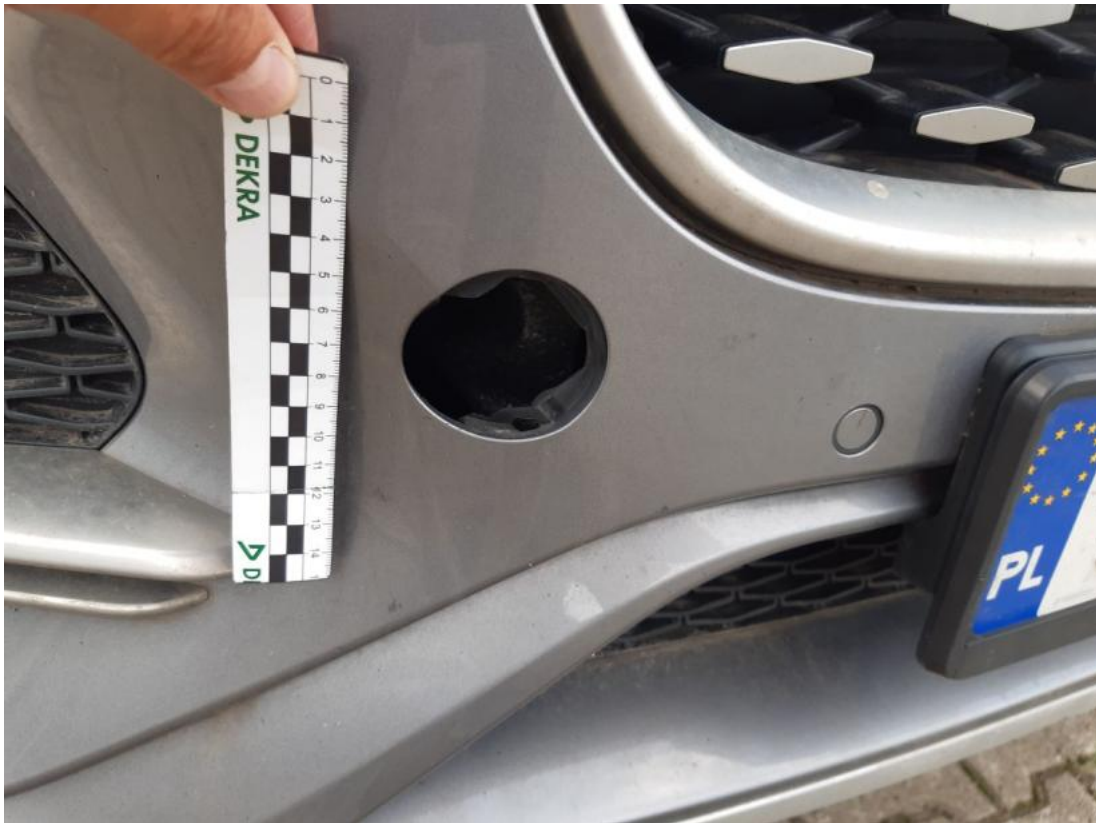
**Fot. 41**

Zderzak - Inne 1

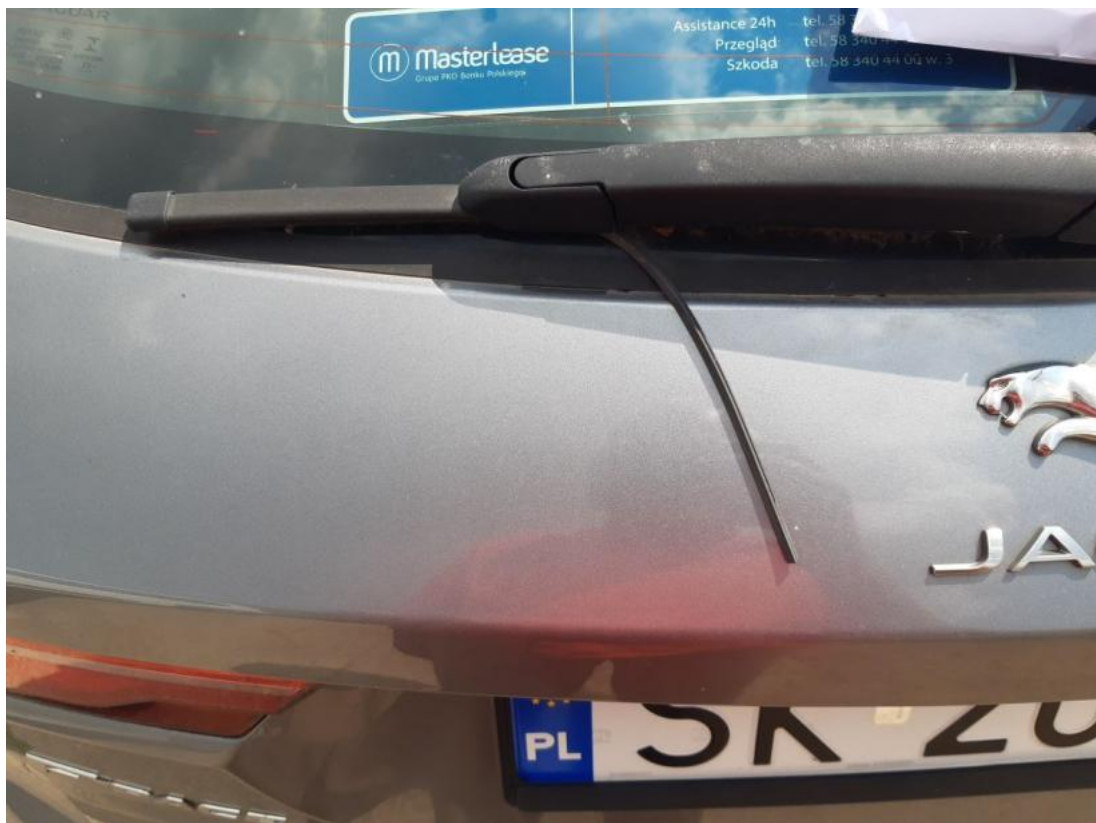
**Fot. 42**

| 2 | Pióro wycieraczki , tył | pęknięcie/rozerwanie | WY | 0.1 |

Pióro wycieraczki szyby tyl - Rysa/odprysk 1

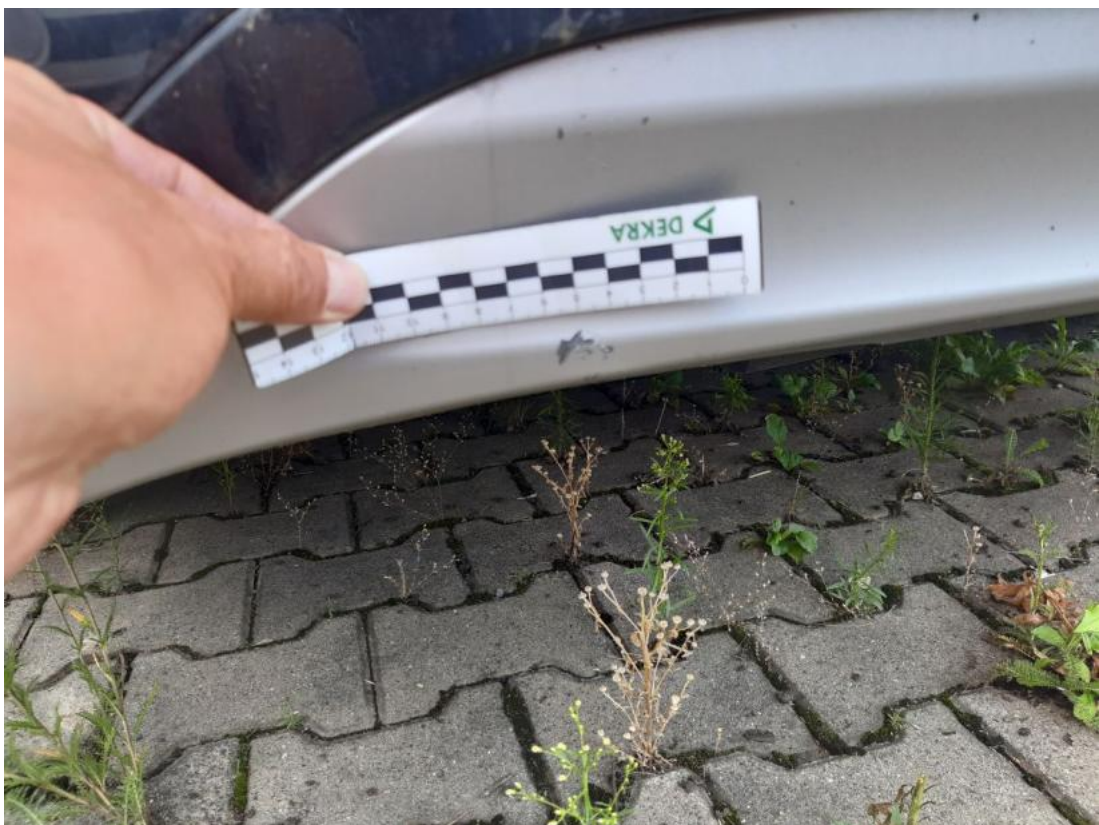
**Fot. 44**

| 7 | Oslona przed kamieniami zderzaka | odpryski lakieru | | |

Spojler zderzaka tylnego - Rysa/odprysk 1

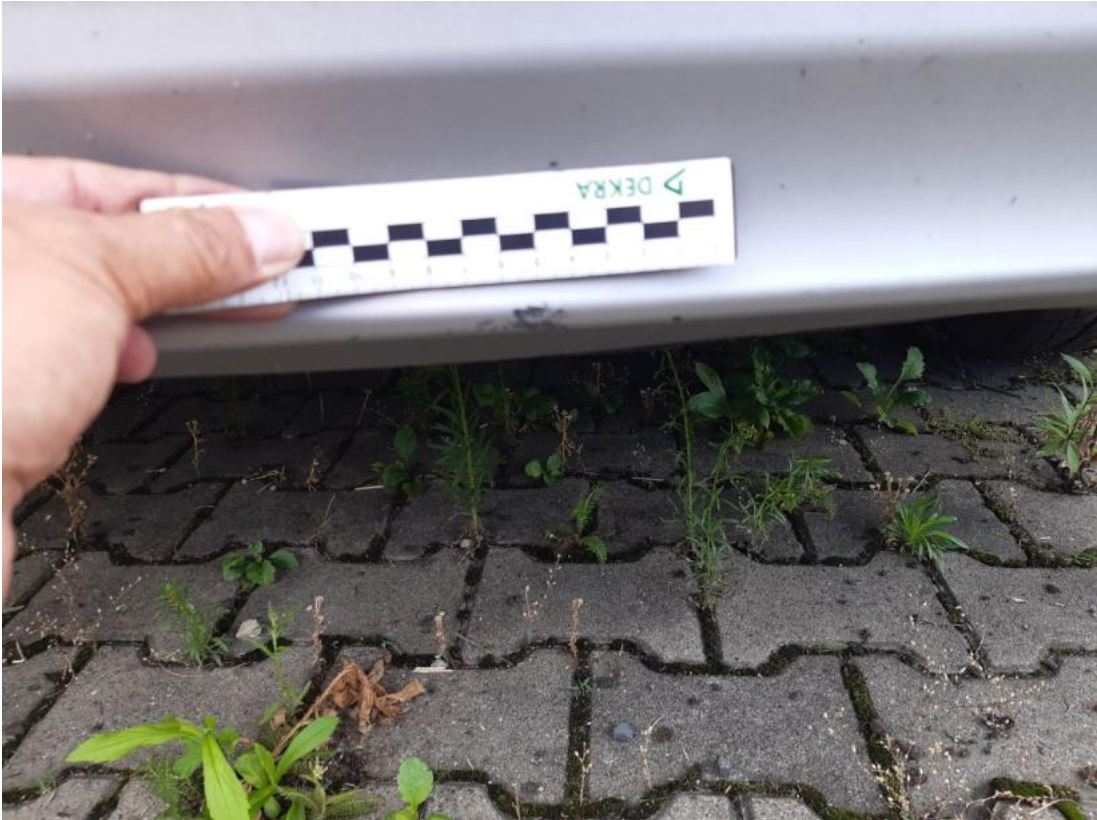
**Fot. 45**

Spojler zderzaka tylnego - Rysa/odprysk 2

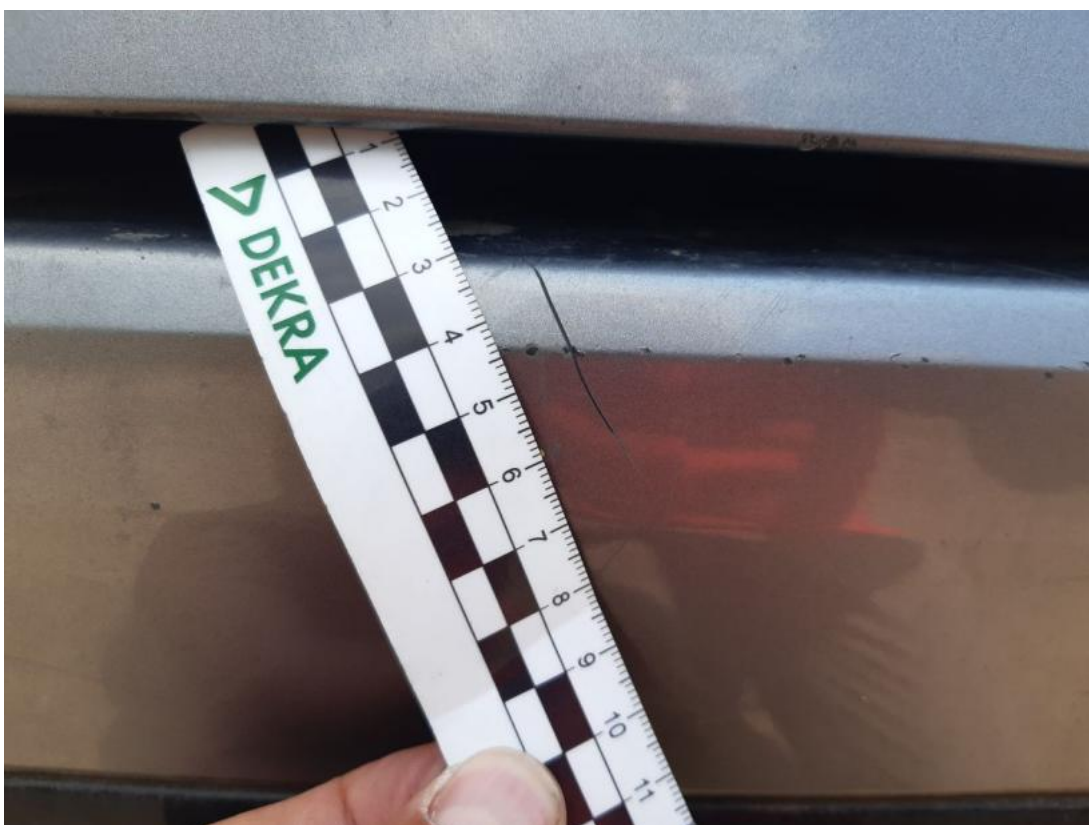
**Fot. 48**

| 6 | Okładzina zderzaka tylnego | zarysowanie, wgniecenie | NA | 0.7 |

Zderzak tylny - Rysa/odprysk 1

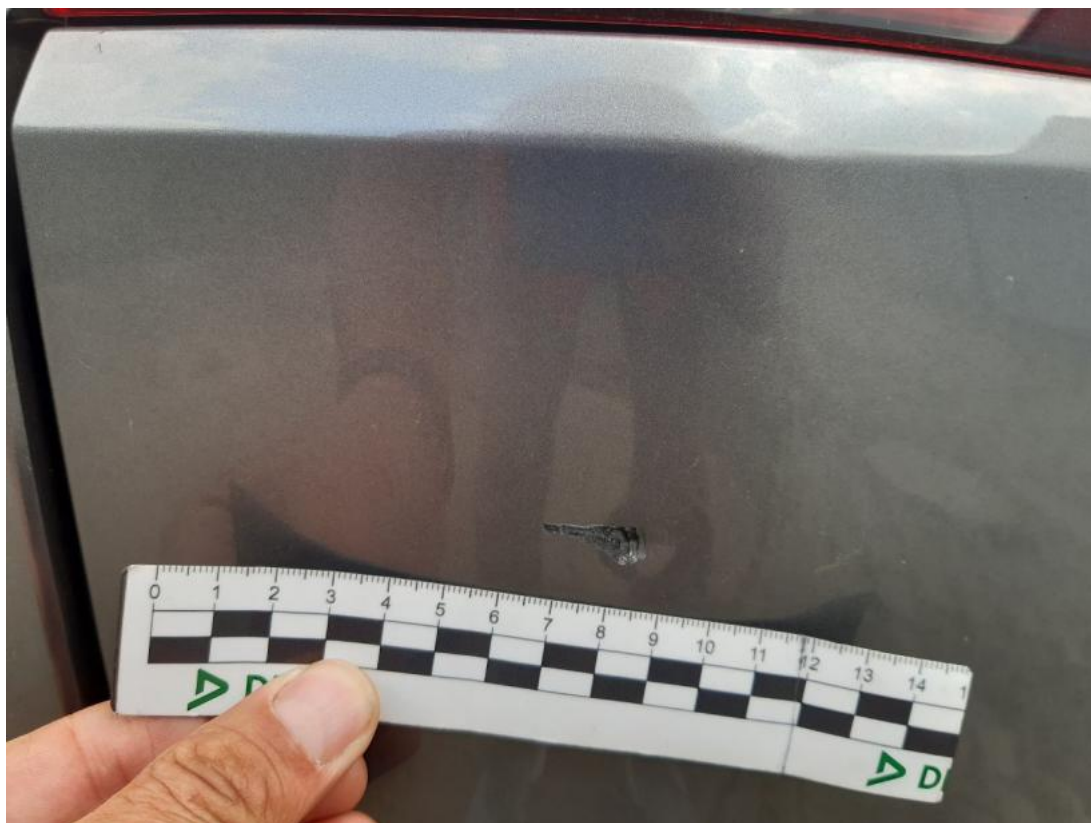
**Fot. 49**

Zderzak tylny - Wgniecenie/odkształcenie 1

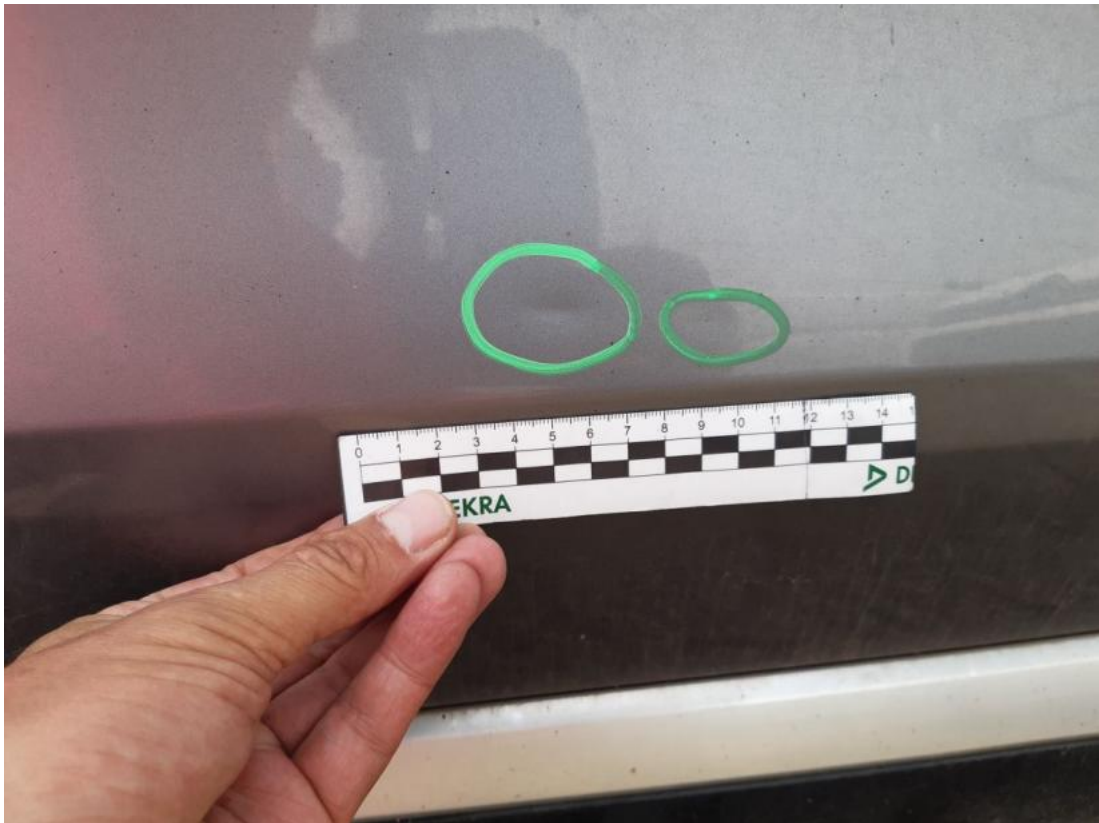
**Fot. 51**

| 5 | Drzwi przednie (nieuzbrojone) L | wgniecenie, wgniecenie | NA | 1.7 |

Drzwi przed L - Wgniecenie/odkształcenie 1

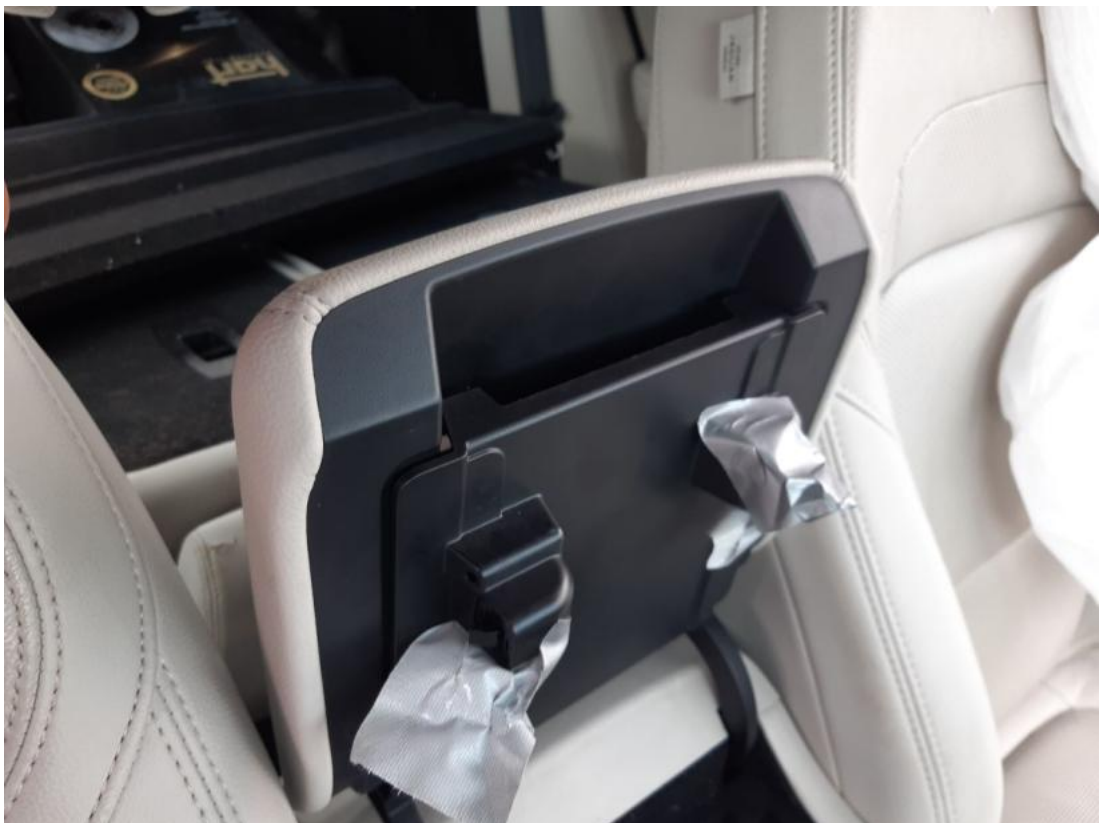
**Fot. 52**

| 3 | Podłokietnik konsoli środkowej | pęknięcie | WY | 0.4 |

Podłokietnik środkowy przedni - Inne 1
