## Raport z oględzin pojazdu

Numer raportu	06396/7/25-15201	Data raportu	16-07-2025
Rzeczoznawcy	mgr inż. Piotr Mirkowski mgr inż. Paweł Barszcz (NEW)	Data oględzin	11-07-2025
Nr zlecenia	PCM(DZS)/GDA/49112/25/07/07	Miejsce oględzin	MDM AUTO (MAKURAT), ZAWODNIKÓ...

Numer identyfikacyjny (VIN)	<b>VF77FBHY6GJ861478</b>
Marka, model	CITROEN Berlingo Van 1.6 Bl...
Typ, wersja	Berlingo Van 1.6 BlueHDi L2 Feel
Numer rejestracyjny	WD9493L
Silnik (rodz./poj./moc)	diesel/1560 ccm/73 kW
Stan licznika	182 184 km
Data 1. rej./rok prod.	16-12-2016/2016
Data nast. bad. techn.	11-07-2026
Nadwozie	FUR 4/3
Lakier	biały/2-warstwowy uni
Skrzynia biegów	manualna

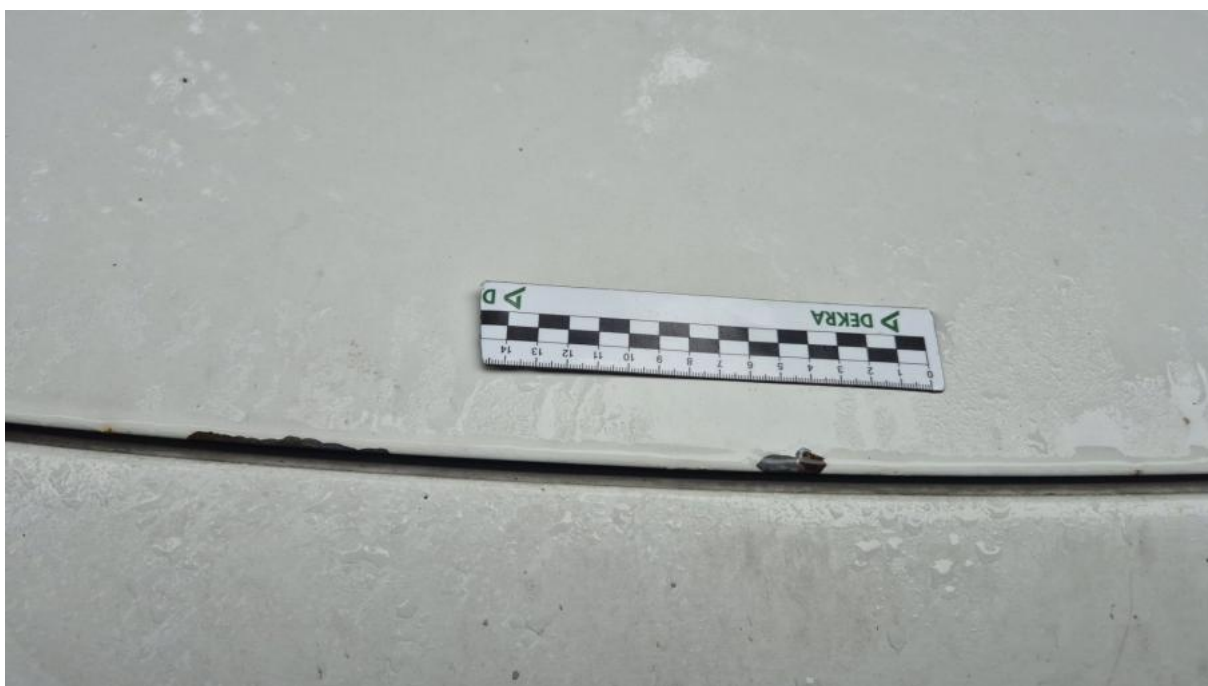
**Fot. 34**

Pokrywa komory silnika - Inne 1

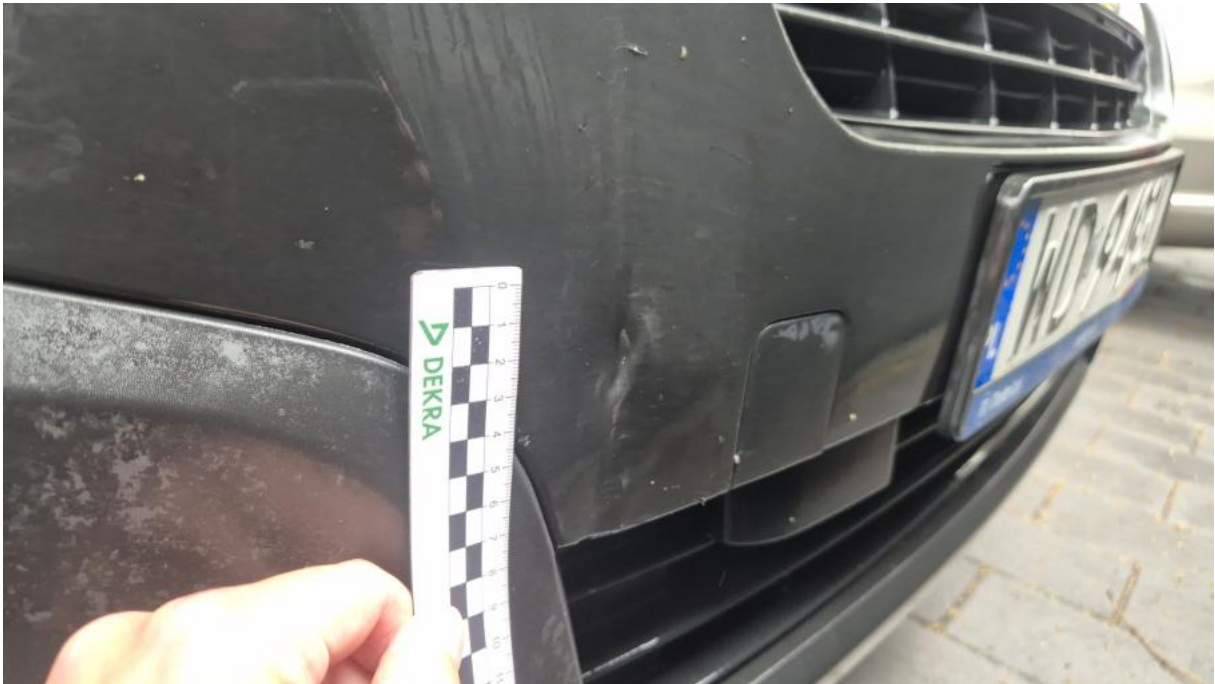
**Fot. 35**

Zderzak - Wgniecenie/odkształcenie 1

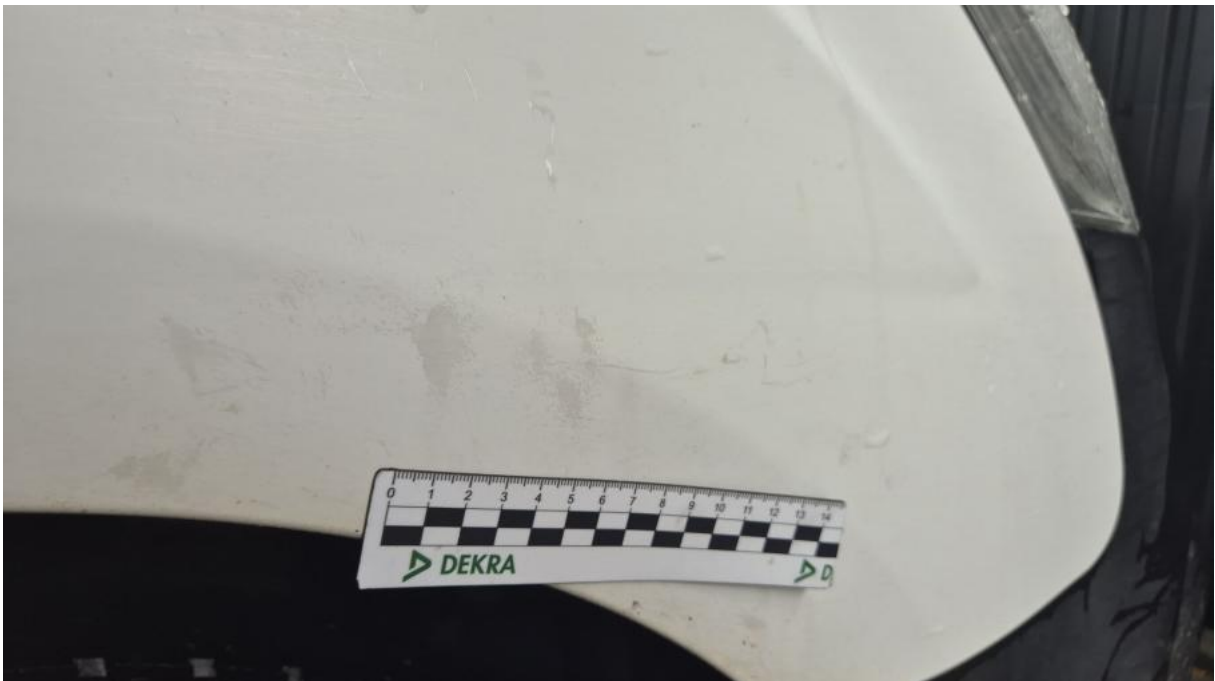
**Fot. 36**

Błotnik przedni P - Inne 1

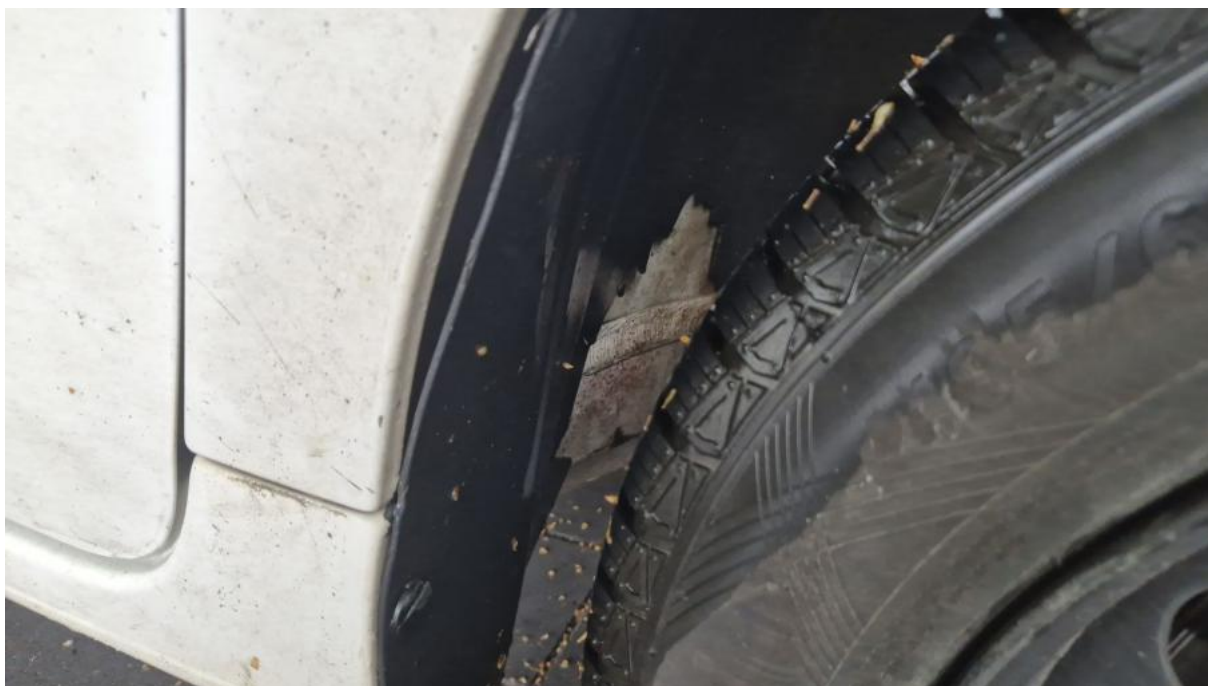
**Fot. 37**

Nadkole przednie P - Pęknięcie/rozerwanie 1

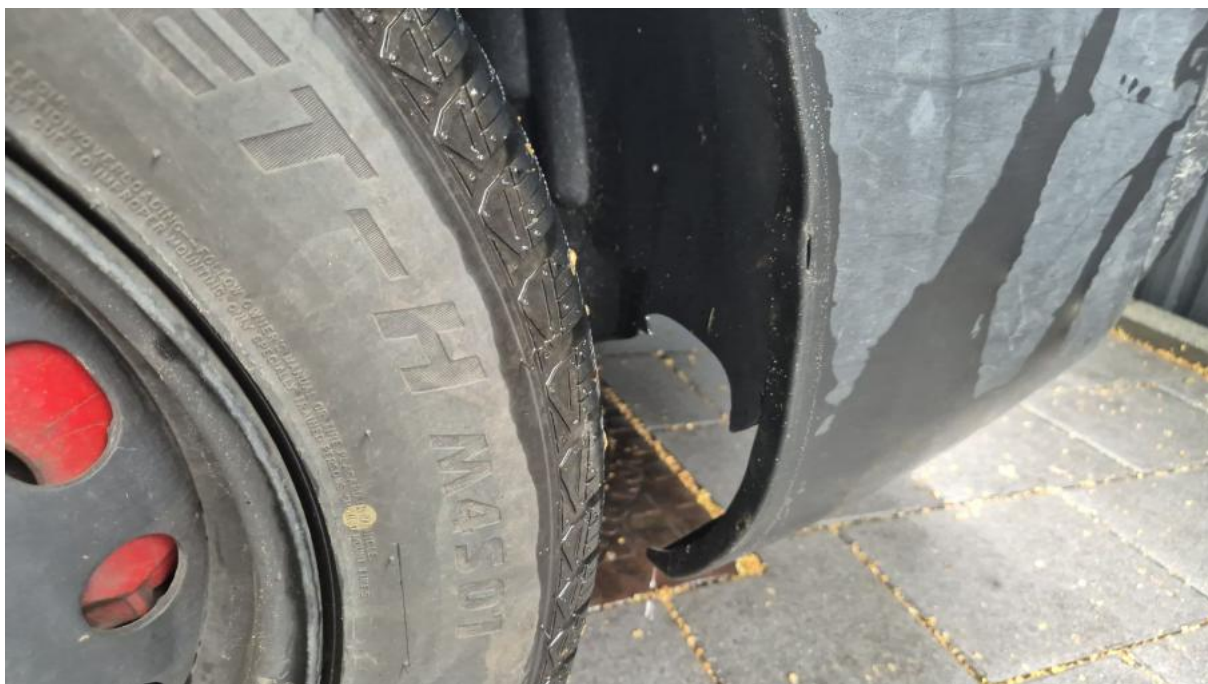
**Fot. 38**

Nadkole przednie P - Pęknięcie/rozerwanie 2

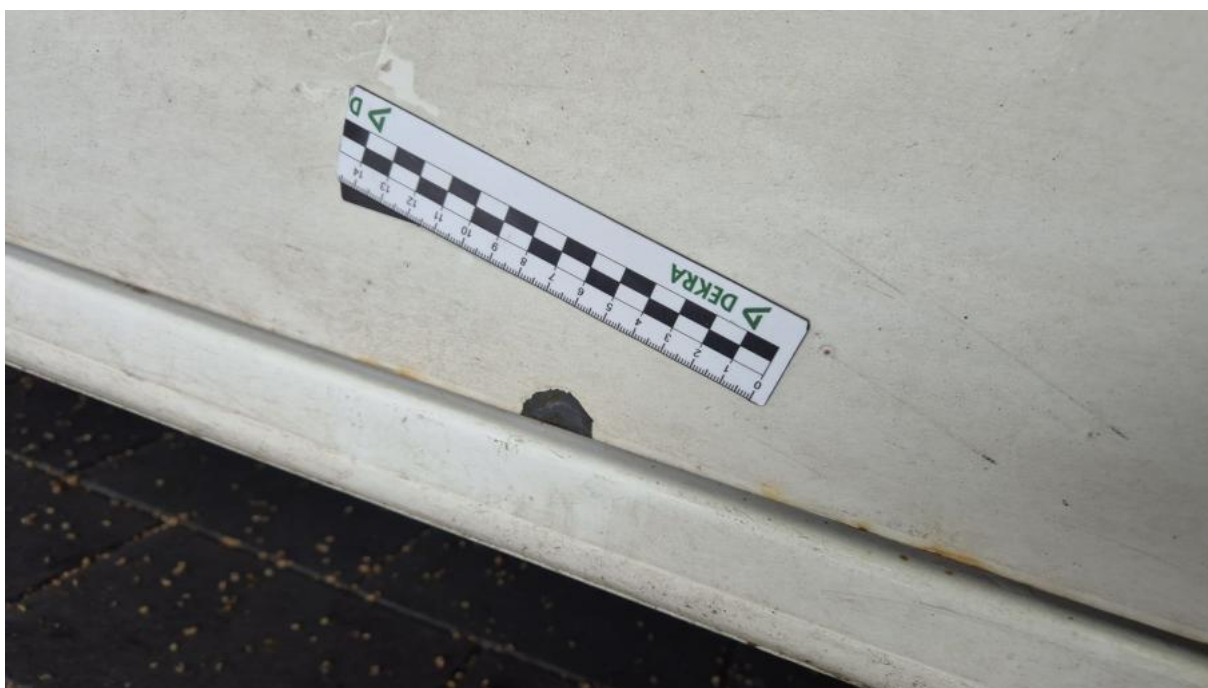
**Fot. 39**

Drzwi przednie P - Rysa/odprysk 1

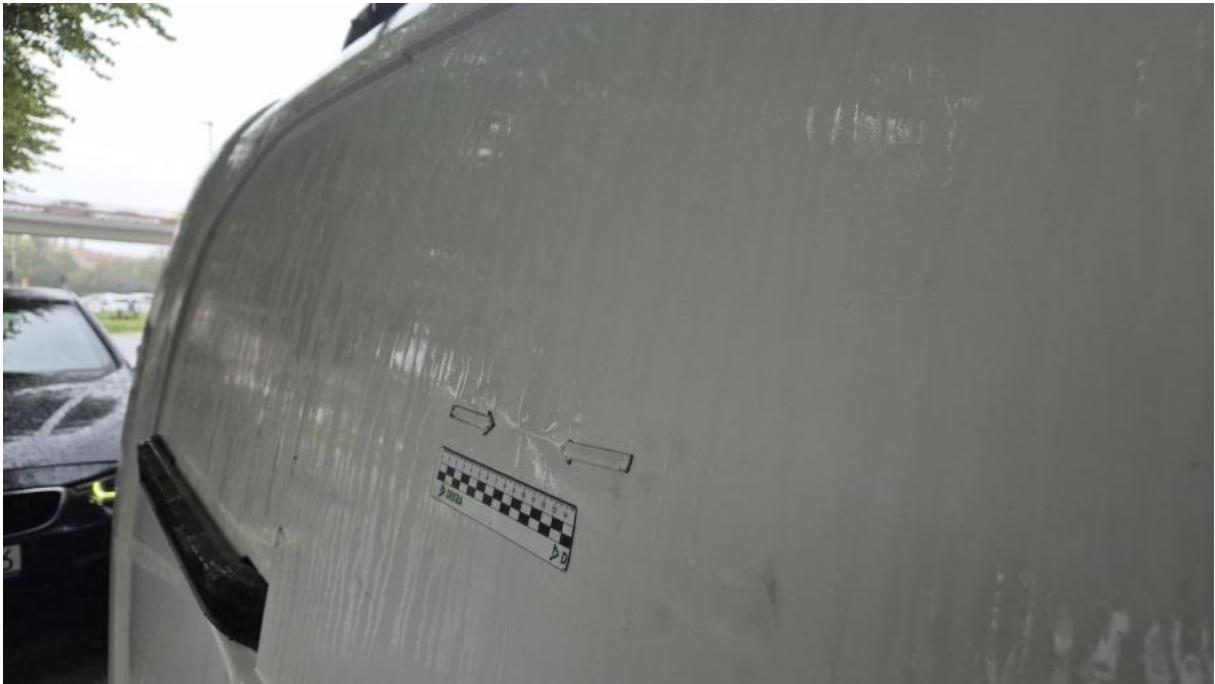
**Fot. 41**

Drzwi tylne P - Wgniecenie/odkształcenie 1

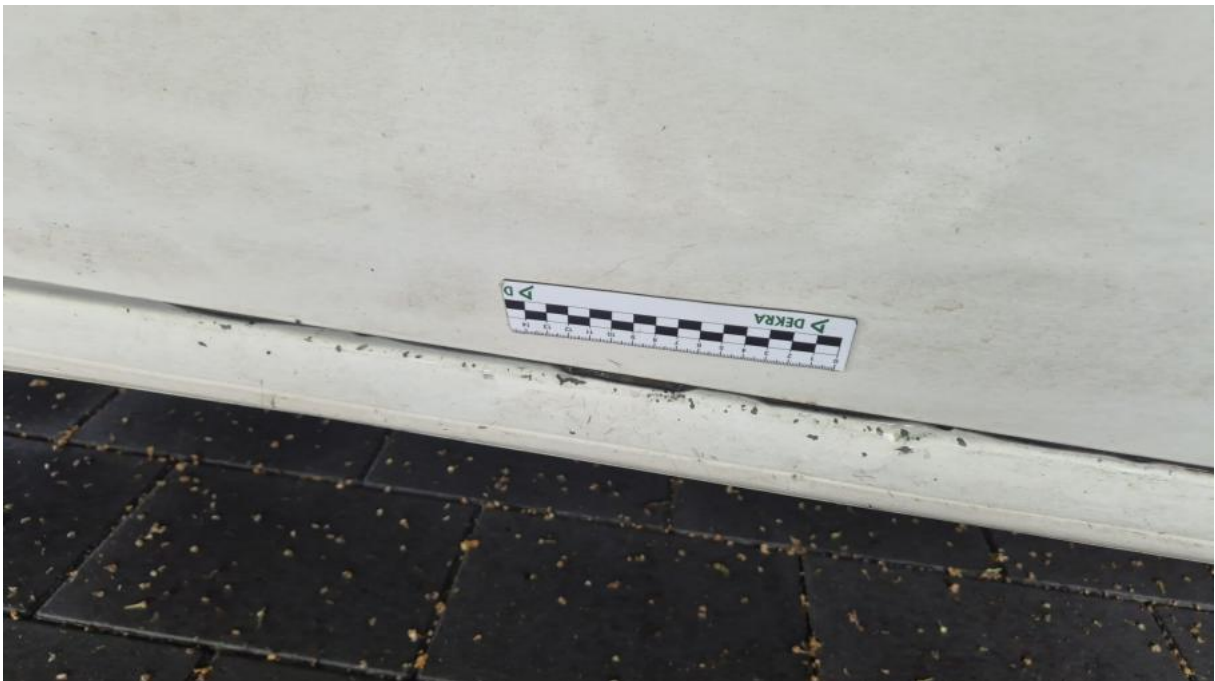
**Fot. 42**

Próg P - Rysa/odprysk 1

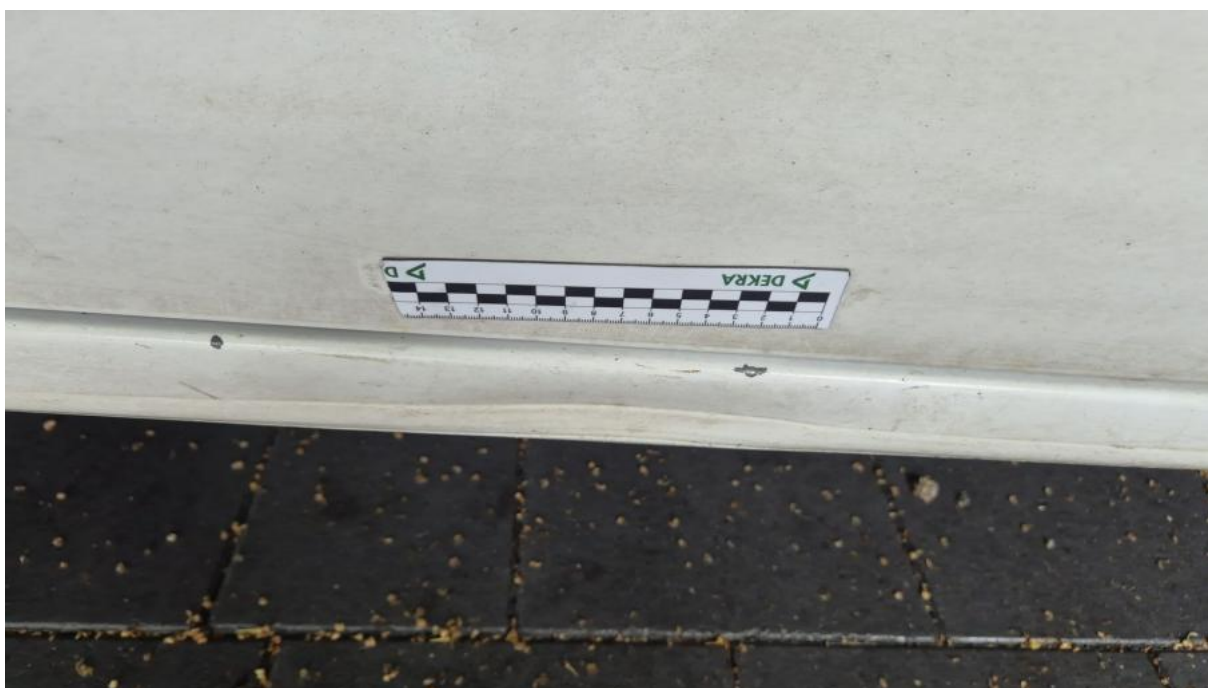
**Fot. 43**

Próg P - Wgniecenie/odkształcenie 1

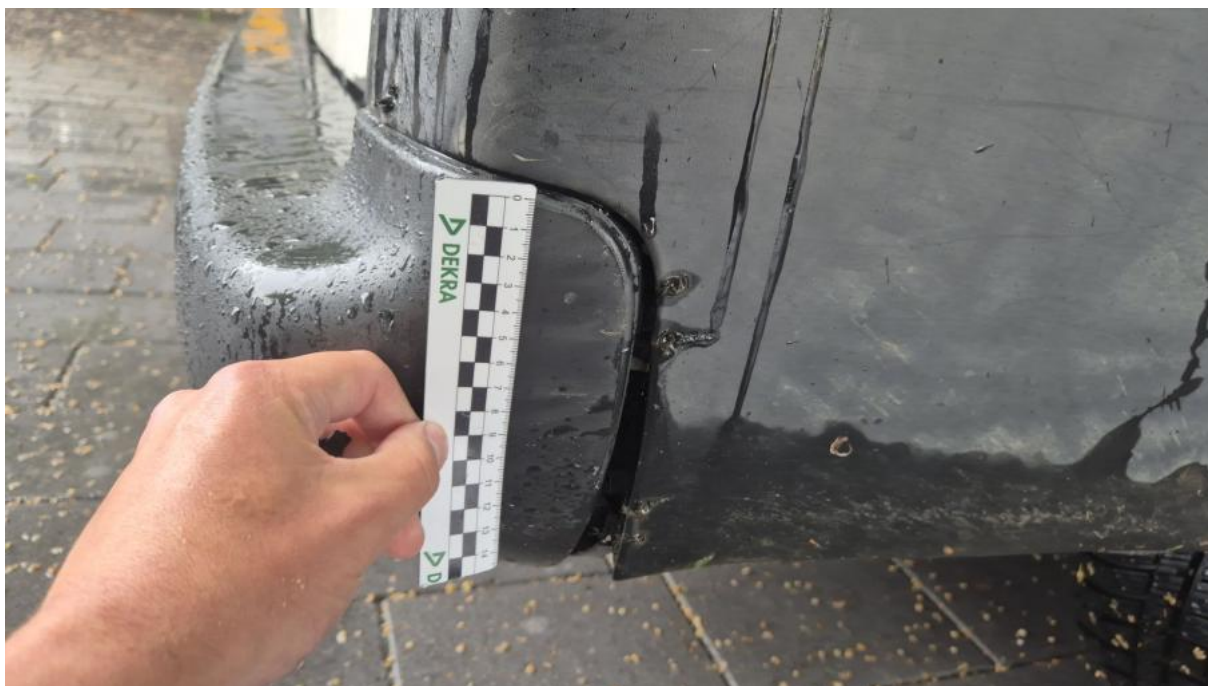
**Fot. 45**  
Zderzak tylny - Inne 1

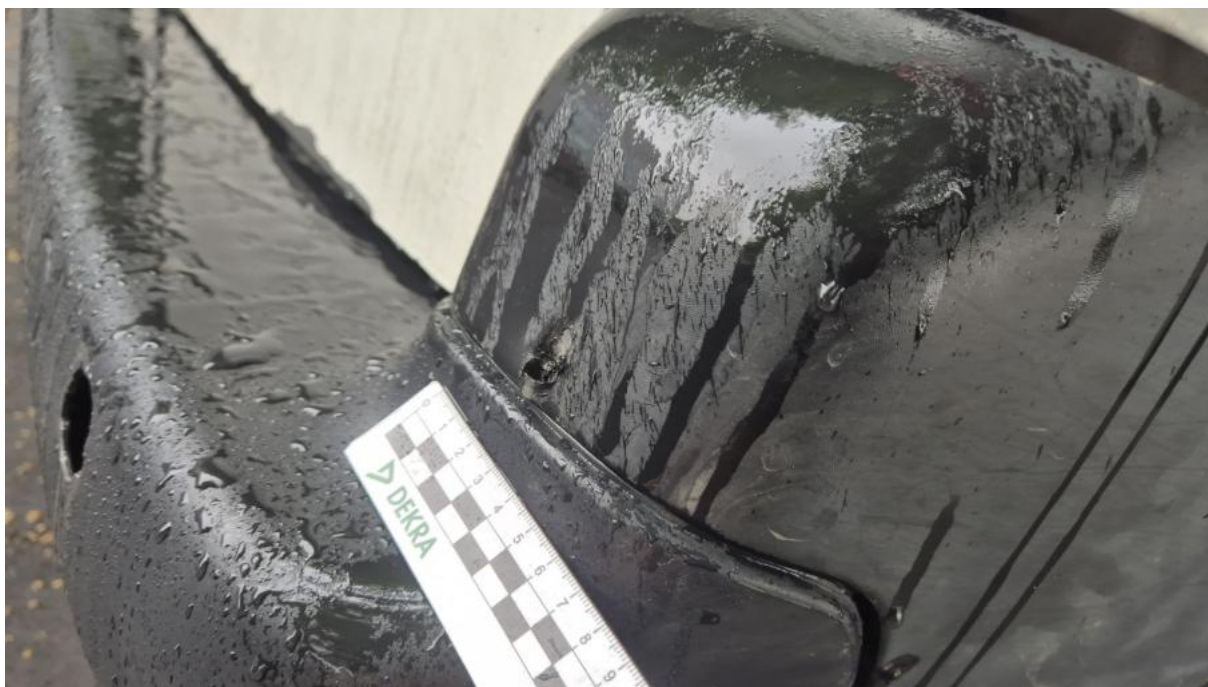
**Fot. 46**  
Zderzak tylny - Inne 2

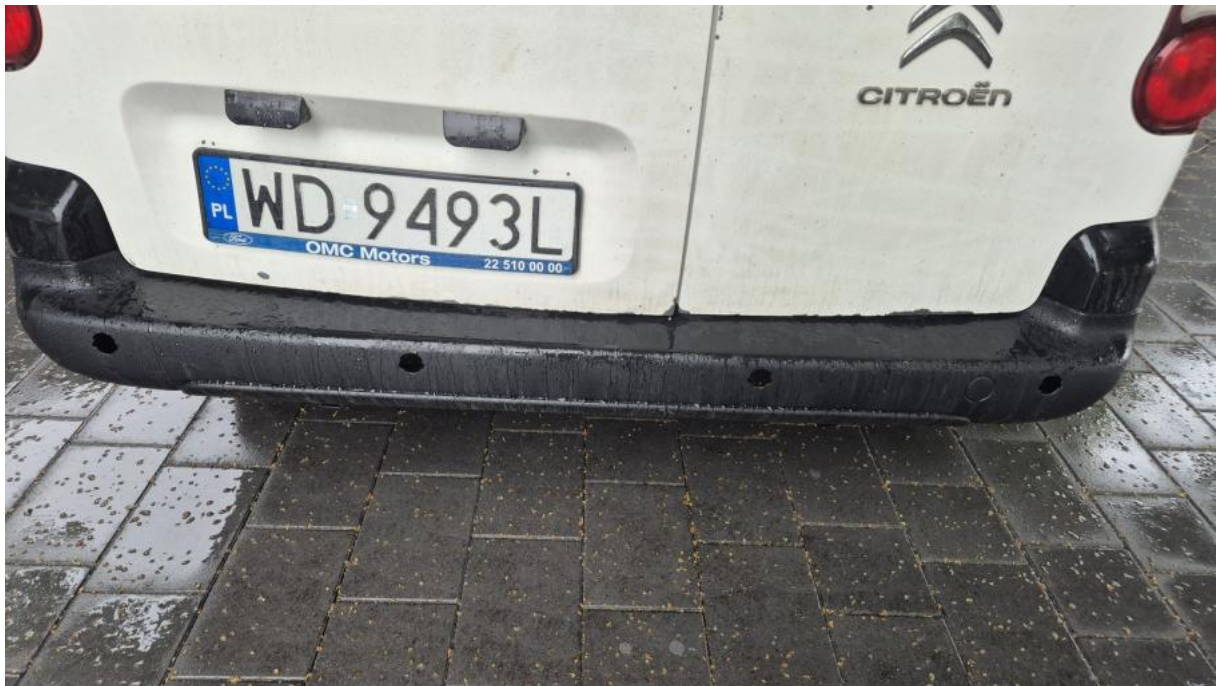
**Fot. 47**

Zderzak tylny() - Inne 3

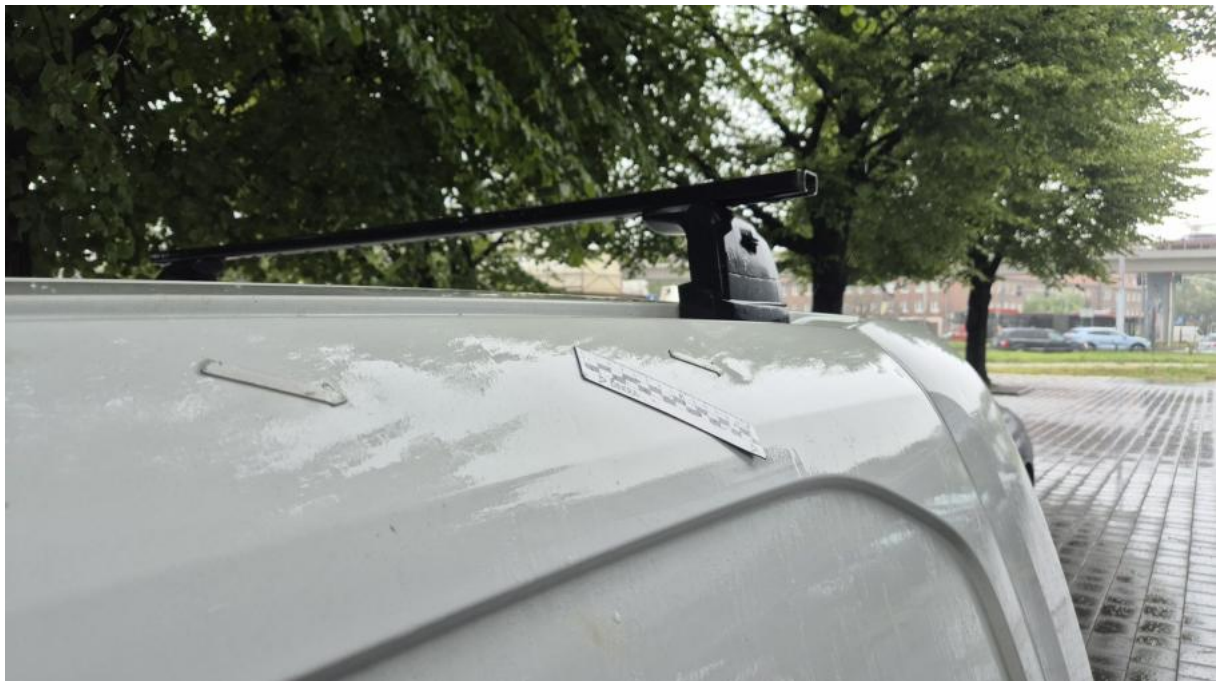
**Fot. 48**

Rama dachu L - Wgniecenie/odkształcenie 1

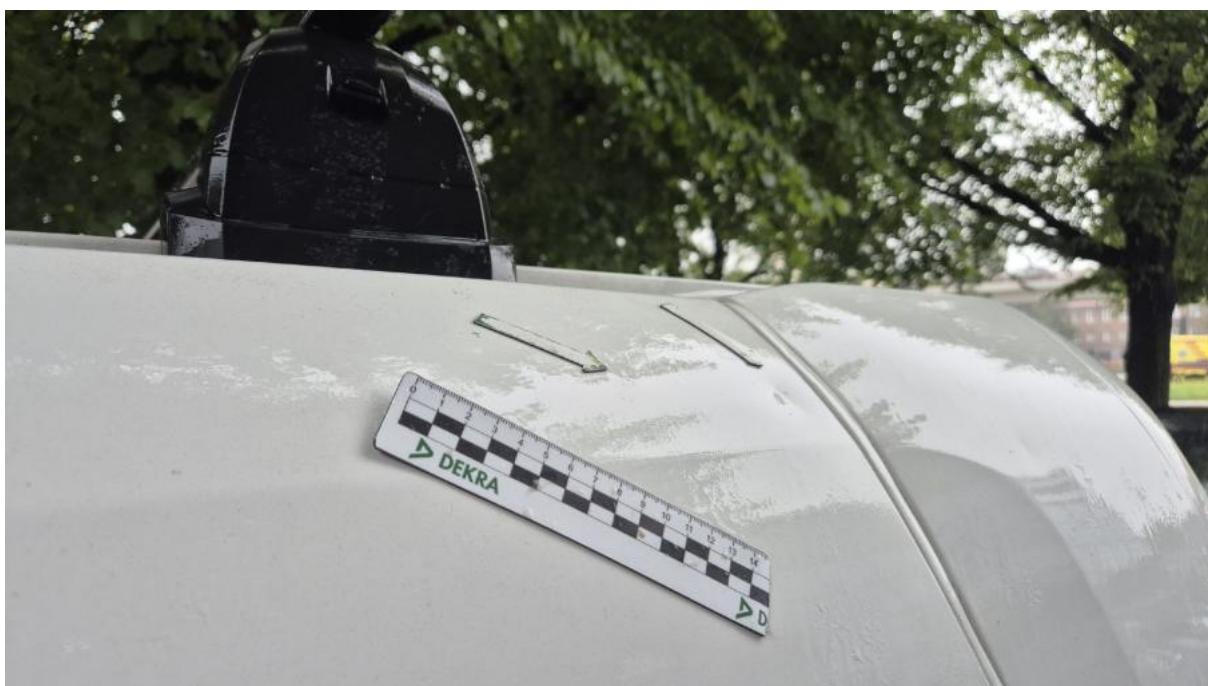
**Fot. 49**

Rama dachu L - Wgniecenie/odkształcenie 2

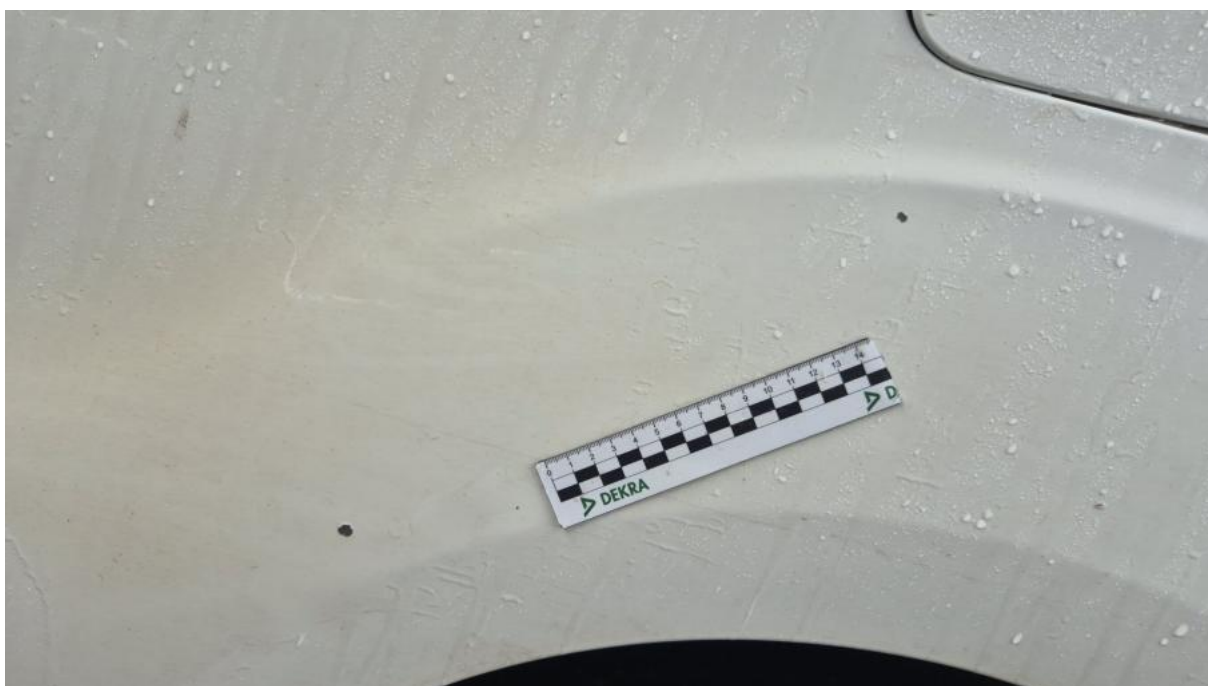
**Fot. 50**

Błotnik tylny L / Ściana boczna L - Rysa/odprysk 1

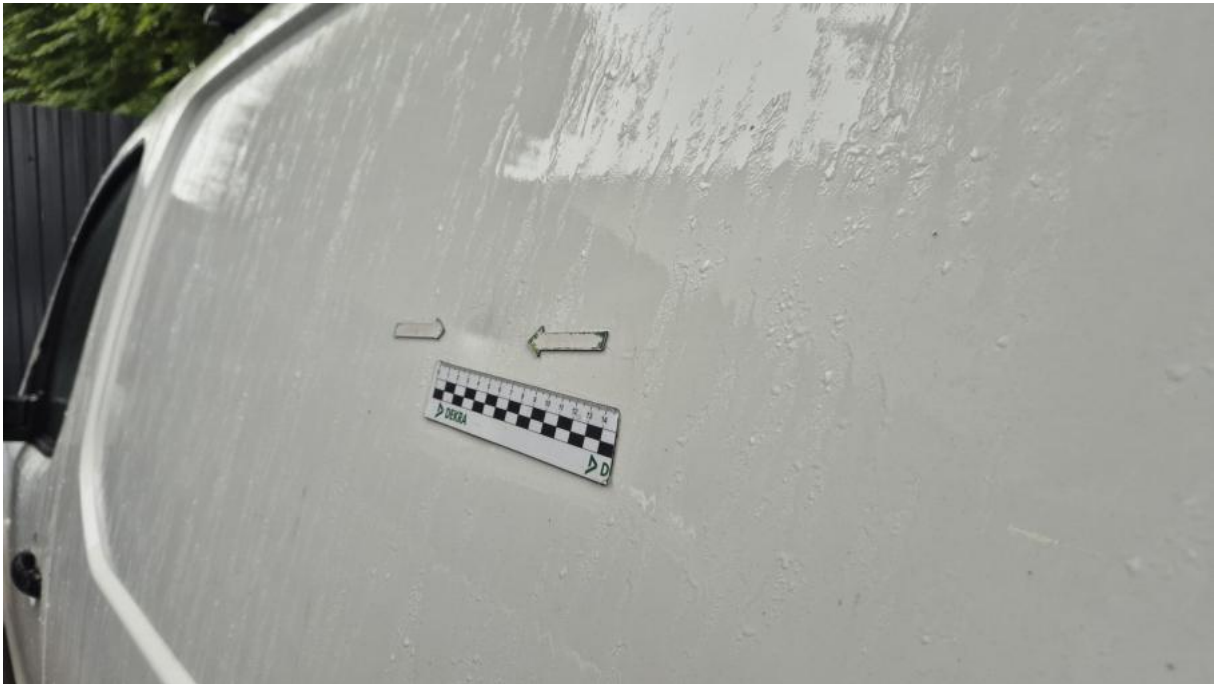
**Fot. 51**

Błotnik tylny L / Ściana boczna L - Wgniecenie/odkształcenie 1

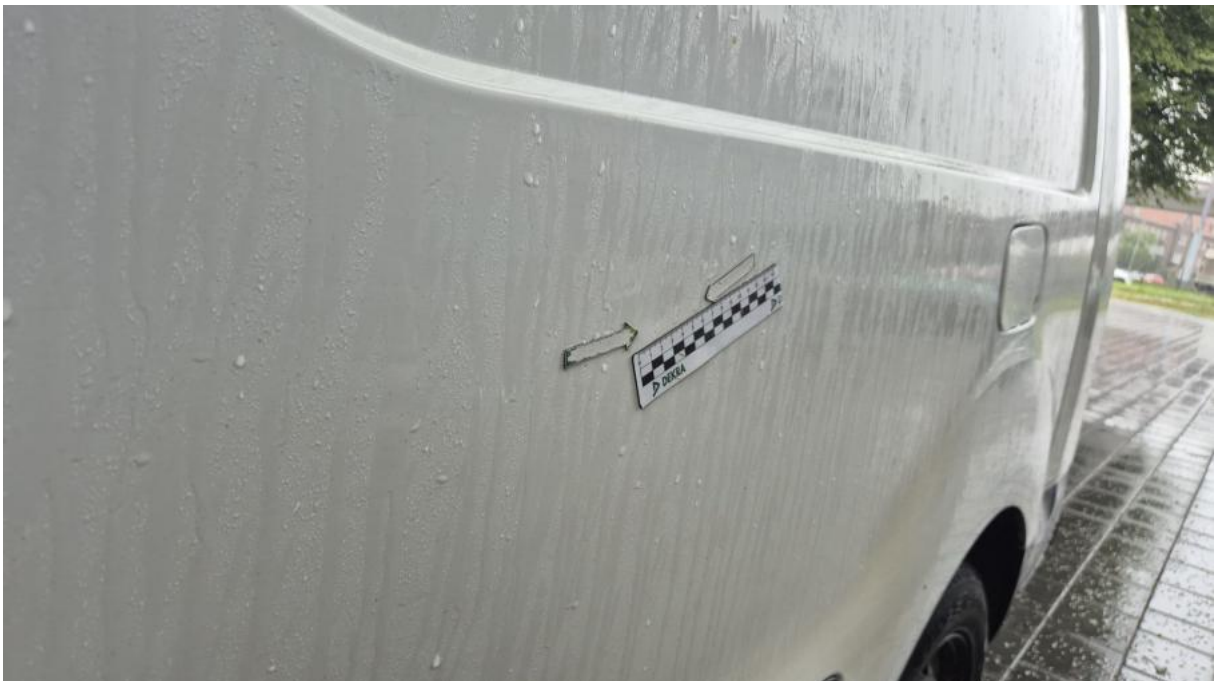
**Fot. 52**

Błotnik tylny L / Ściana boczna L - Wgniecenie/odkształcenie 2

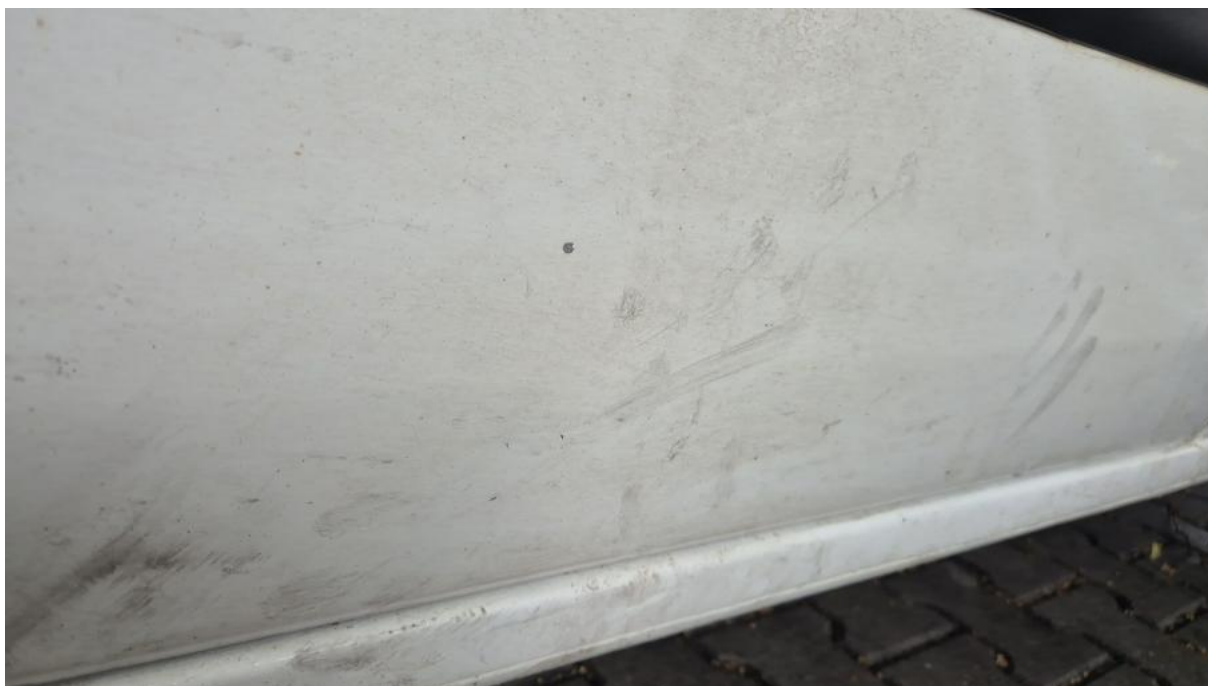
**Fot. 53**

Drzwi przed L - Rysa/odprysk 1

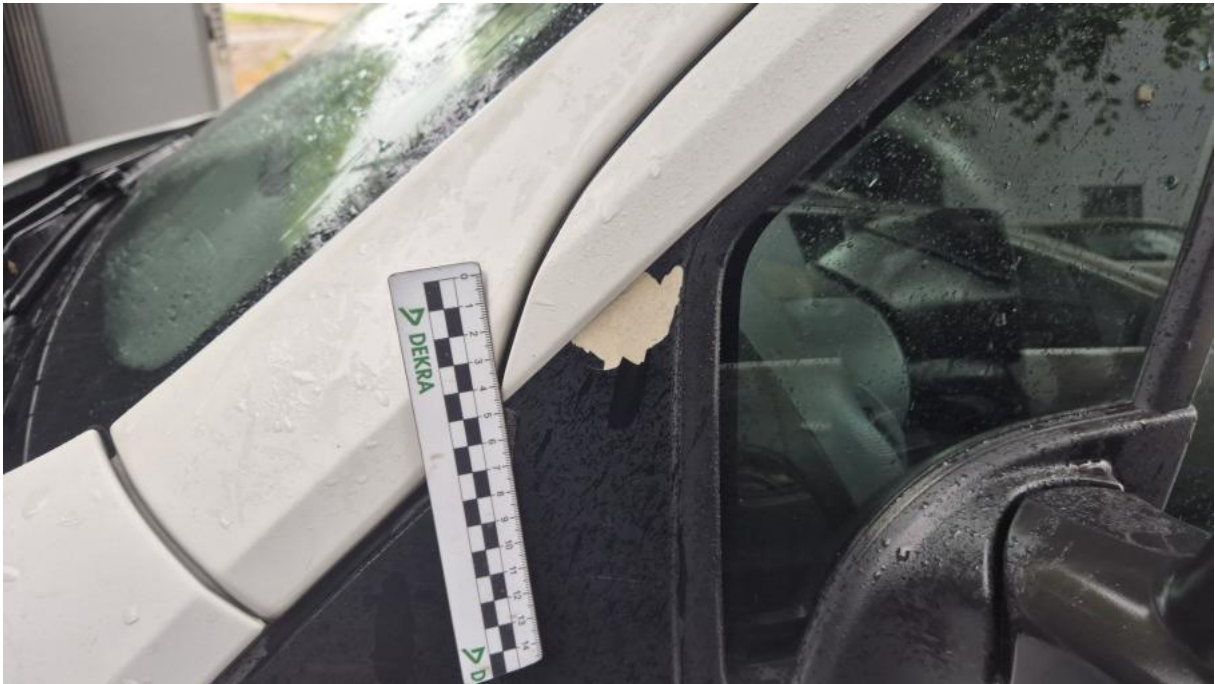
**Fot. 55**

Drzwi przed L - Inne 1

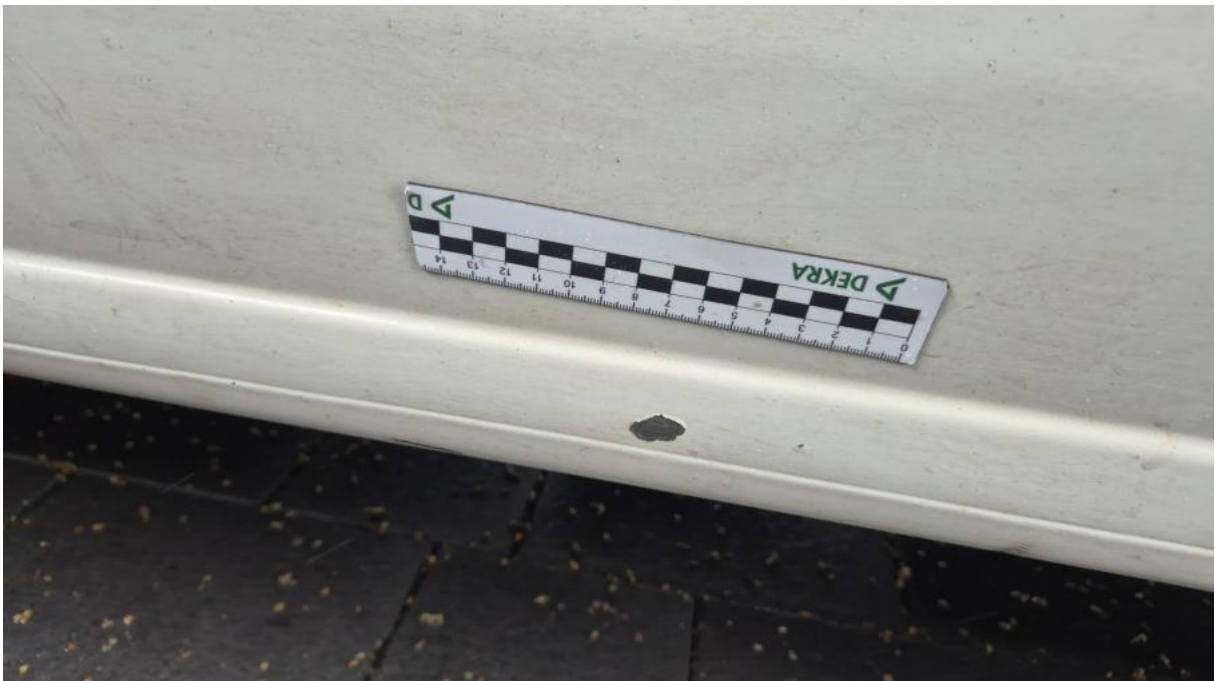
**Fot. 56**

Próg L - Rysa/odprysk 1

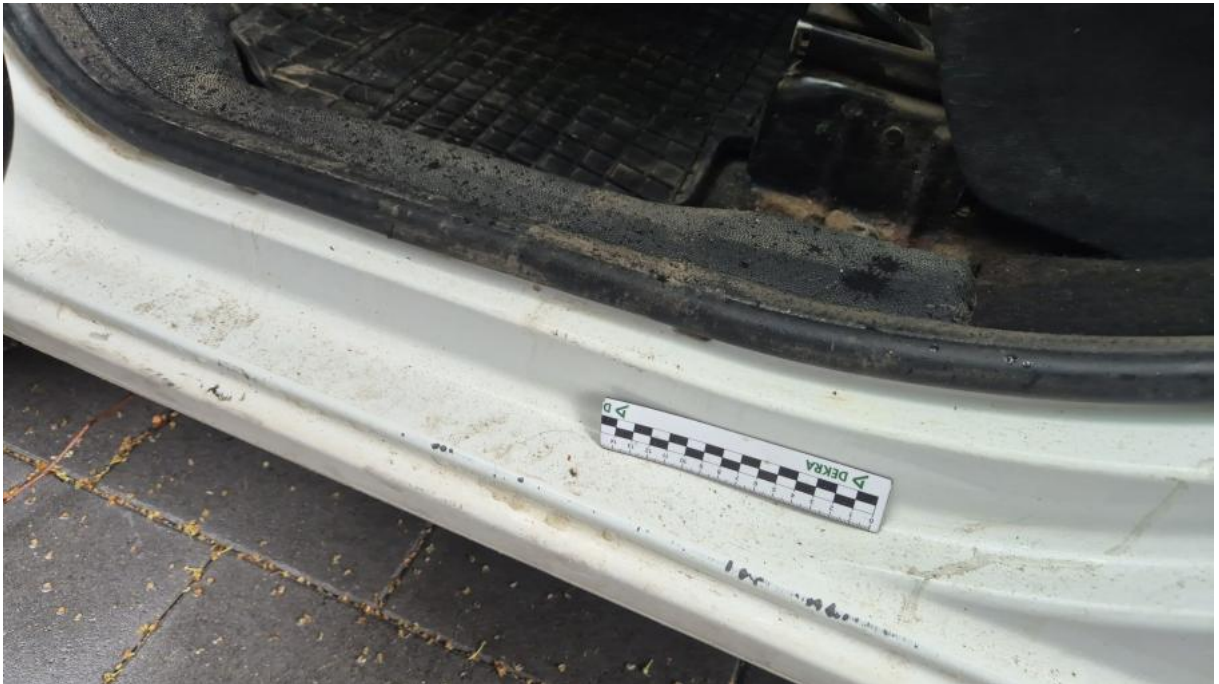
**Fot. 57**

Próg L - Rysa/odprysk 2

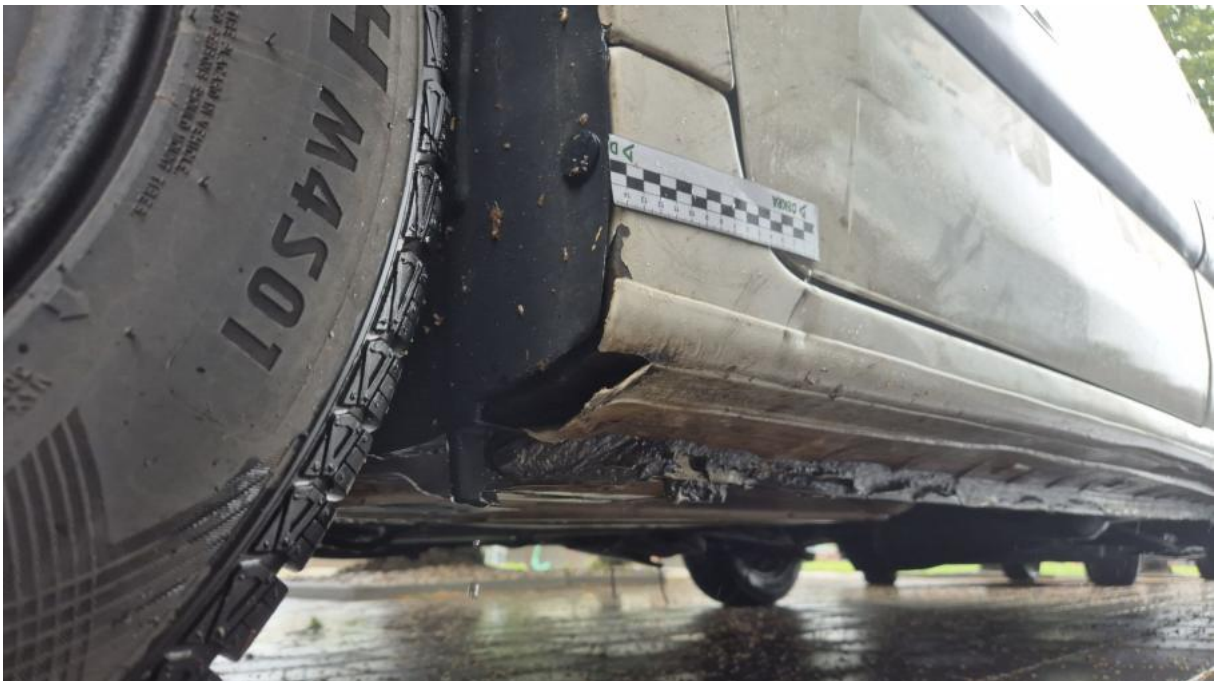
**Fot. 58**

Próg L - Inne 1

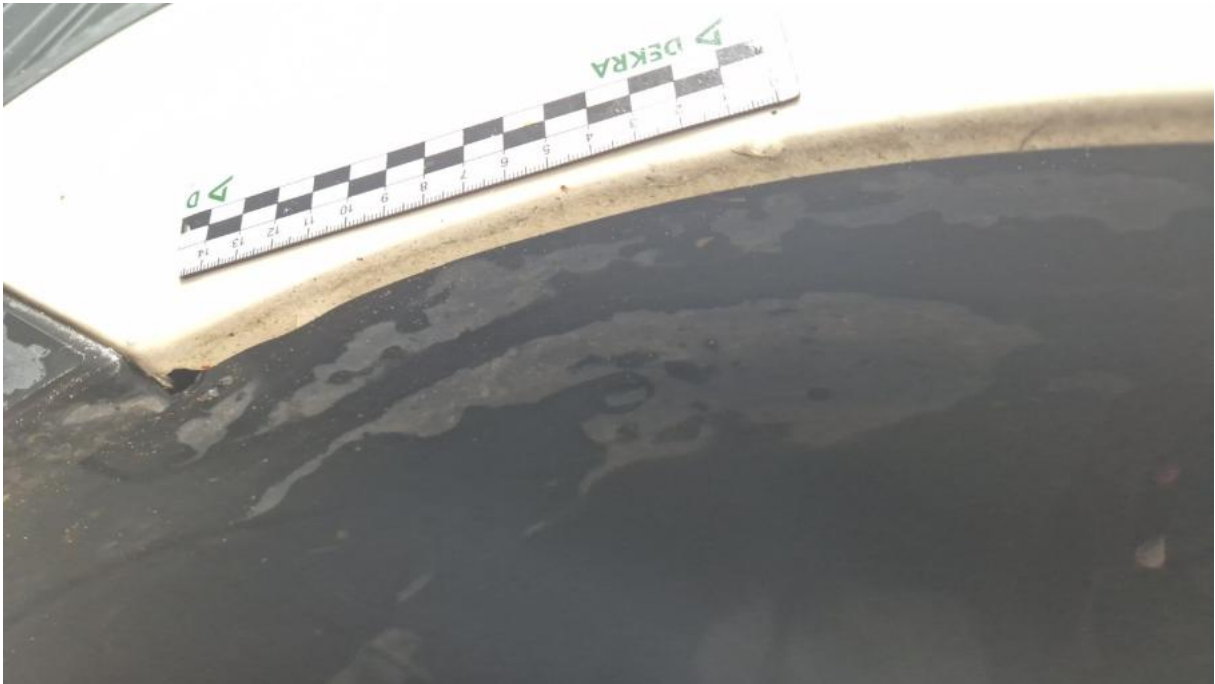
**Fot. 59**

Błotnik przedni L - Inne 1

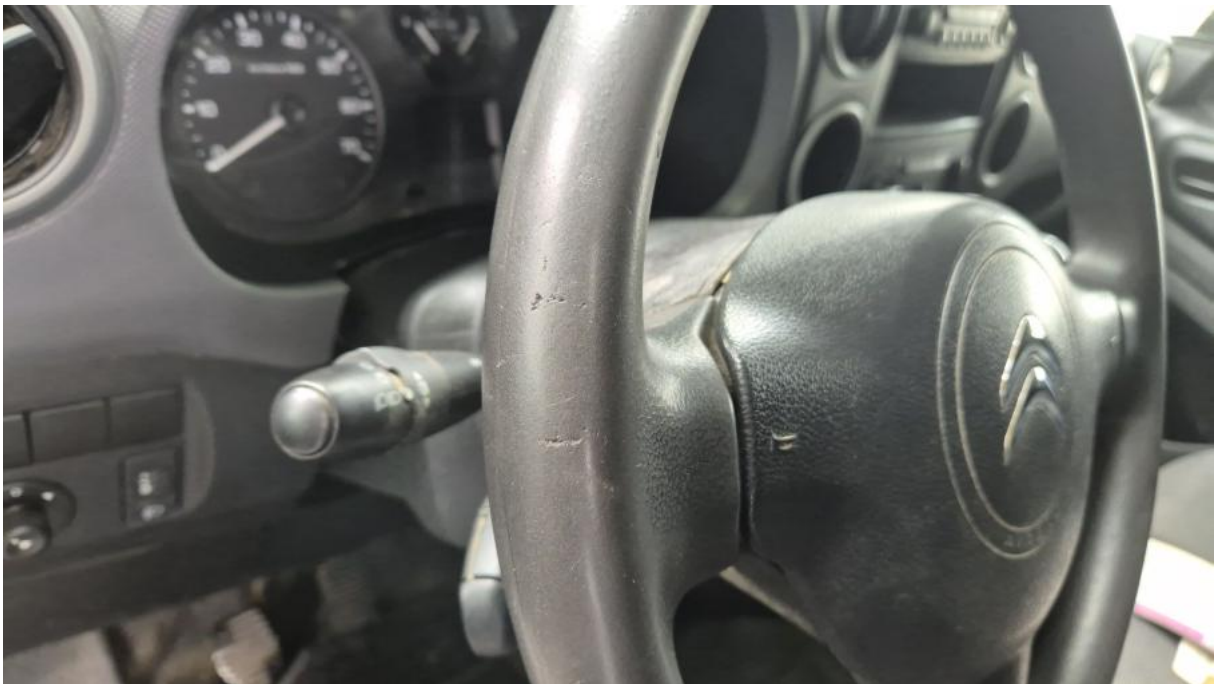
**Fot. 60**

Koło kierownicy - Rysa/odprysk 1

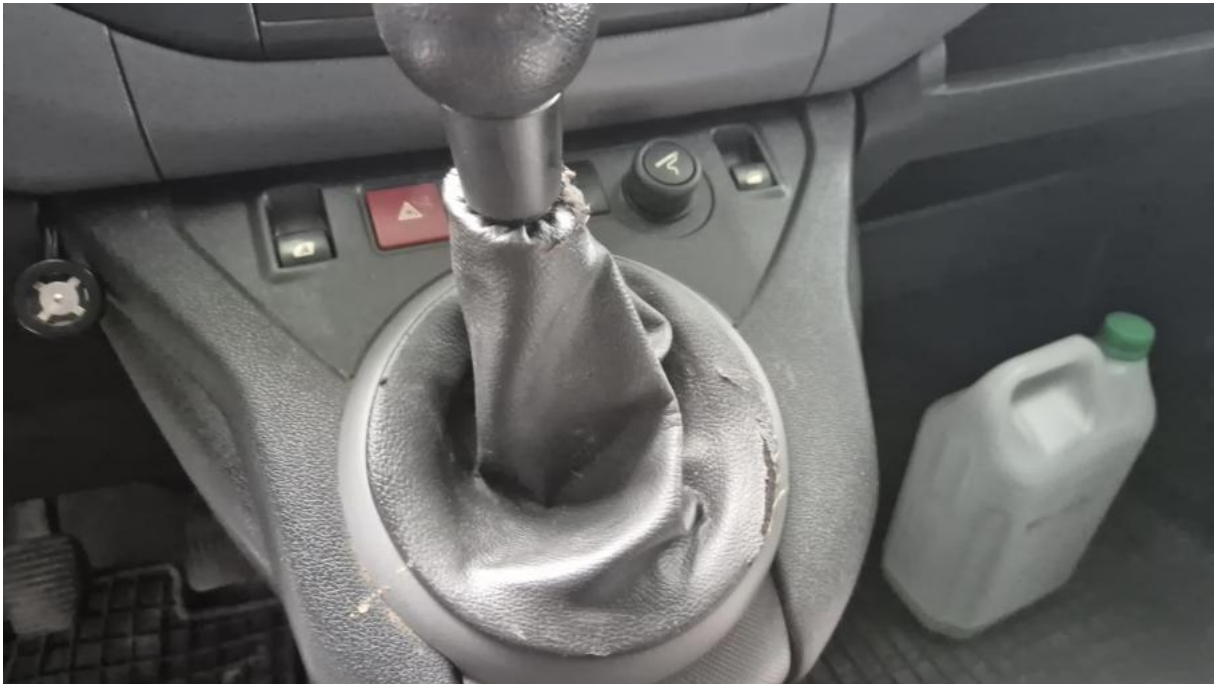
**Fot. 61**

Mieszek dźwigni zmiany biegów - Pęknięcie/rozerwanie 1

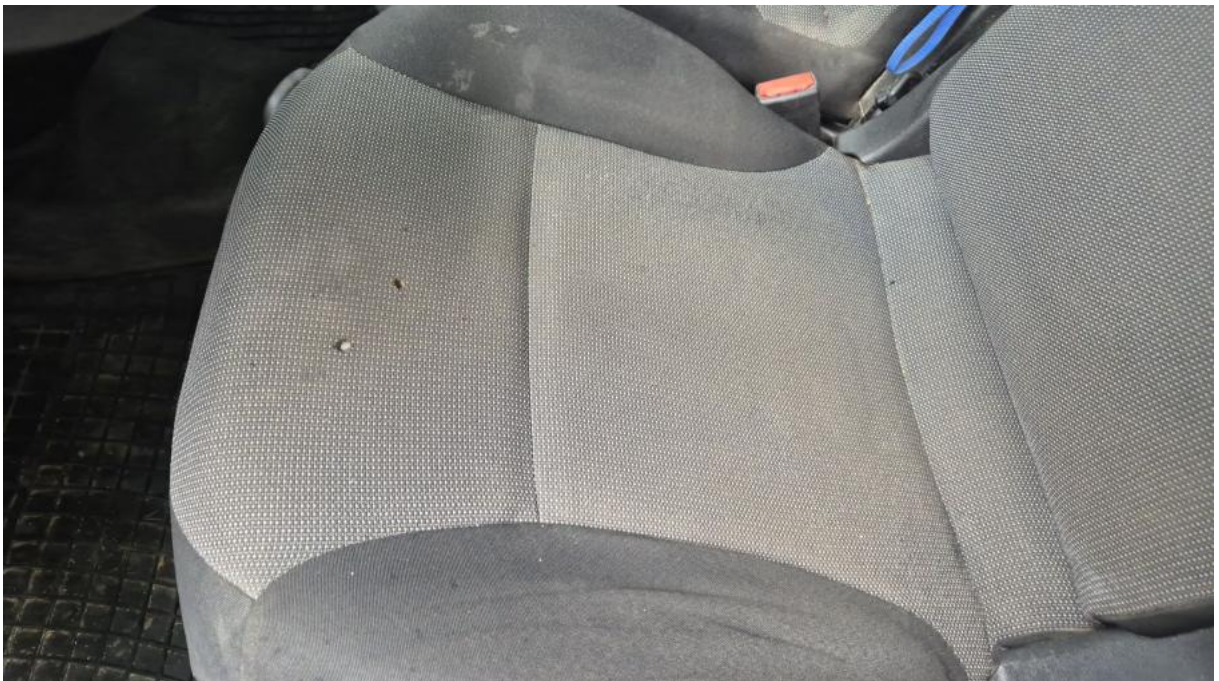
**Fot. 62**

Fotel prz. lew. - Inne 1

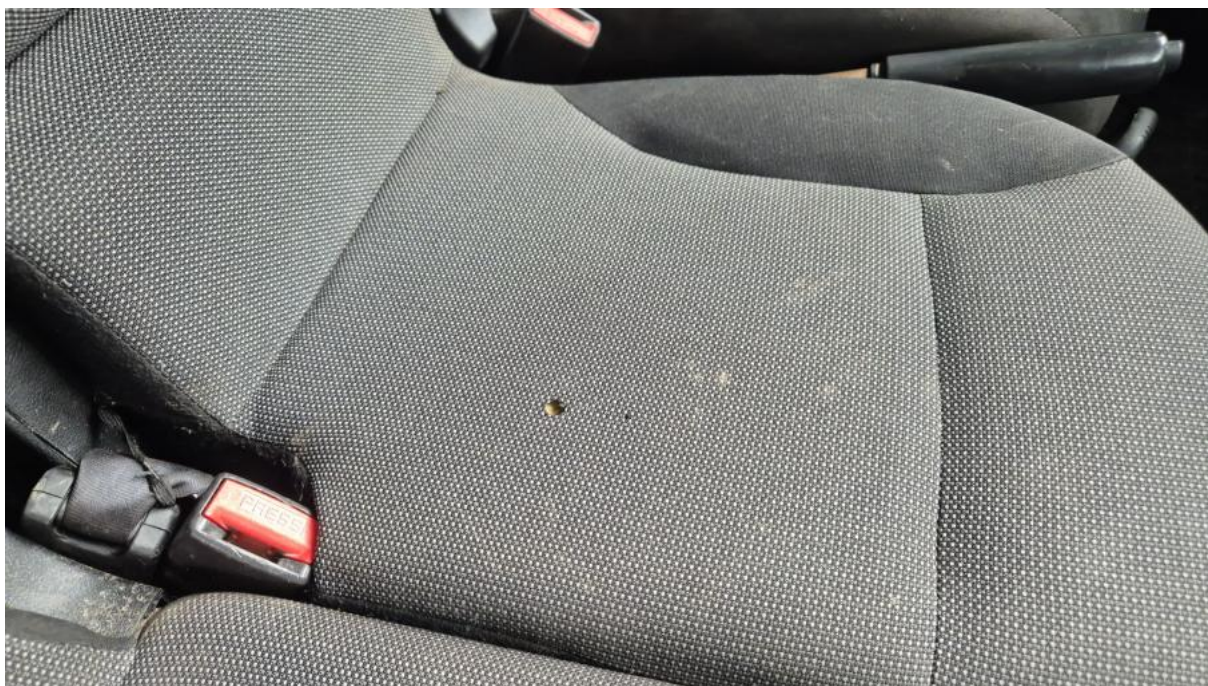
**Fot. 63**

Fotel prz. praw. - Inne 1
