## Raport z oględzin pojazdu

Numer raportu	06396/7/25-15201	Data raportu	16-07-2025
Rzeczoznawcy	mgr inż. Piotr Mirkowski mgr inż. Paweł Barszcz (NEW)	Data oględzin	11-07-2025
Nr zlecenia	PCM(DZS)/GDA/49112/25/07/07	Miejsce oględzin	MDM AUTO (MAKURAT), ZAWODNIKÓ...

Numer identyfikacyjny (VIN)	<b>VF77FBHY6GJ861478</b>
Marka, model	CITROEN Berlingo Van 1.6 Bl...
Typ, wersja	Berlingo Van 1.6 BlueHDi L2 Feel
Numer rejestracyjny	WD9493L
Silnik (rodz./poj./moc)	diesel/1560 ccm/73 kW
Stan licznika	182 184 km
Data 1. rej./rok prod.	16-12-2016/2016
Data nast. bad. techn.	11-07-2026
Nadwozie	FUR 4/3
Lakier	biały/2-warstwowy uni
Skrzynia biegów	manualna

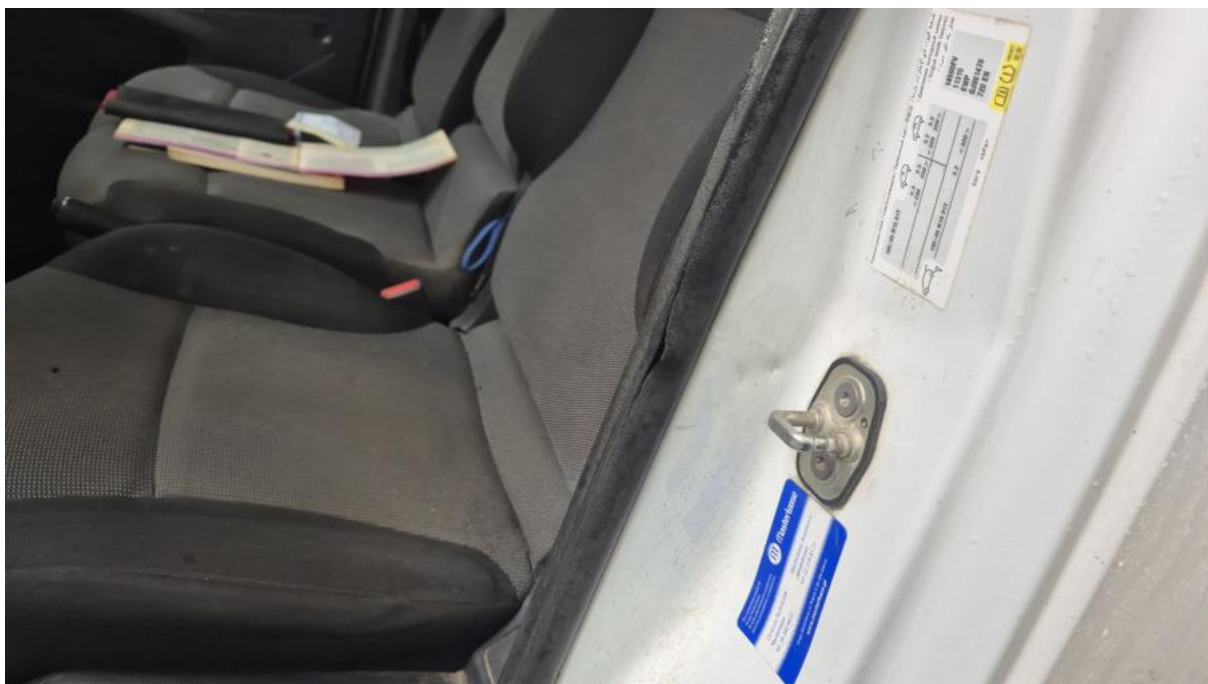
**Fot. 64**

Uszczelka drzwi przednich L - Pęknięcie/rozerwanie 1

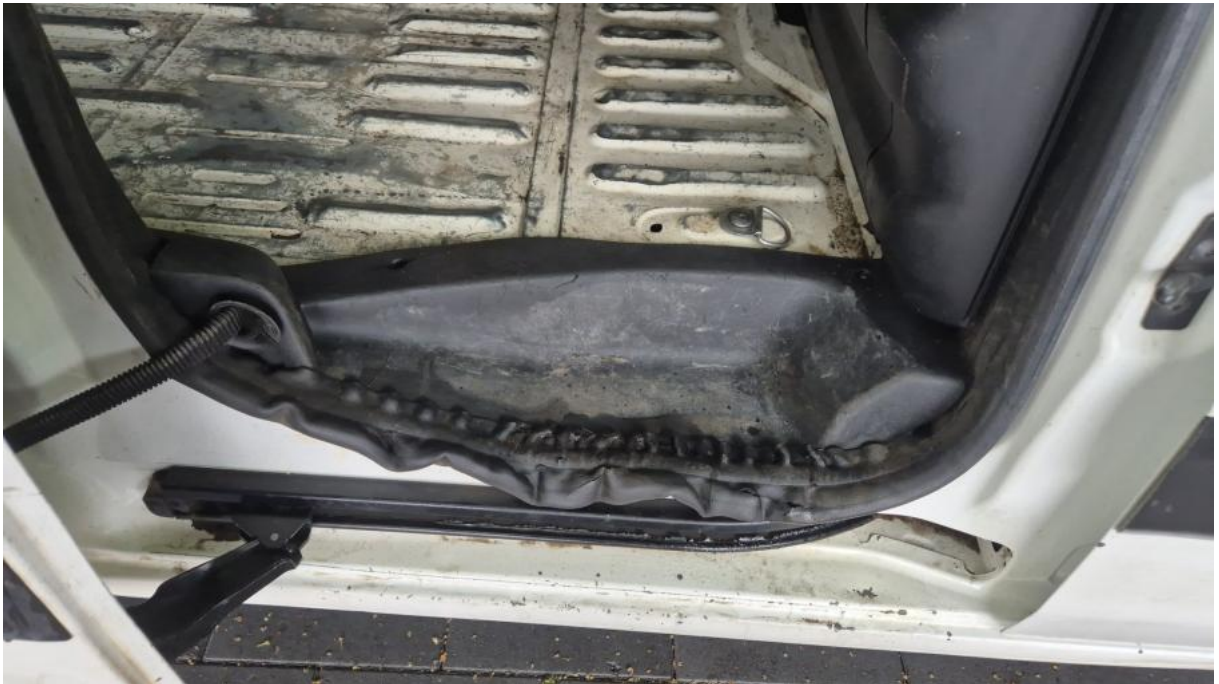
**Fot. 65**

Uszczelka drzwi tylnych P - Inne 1

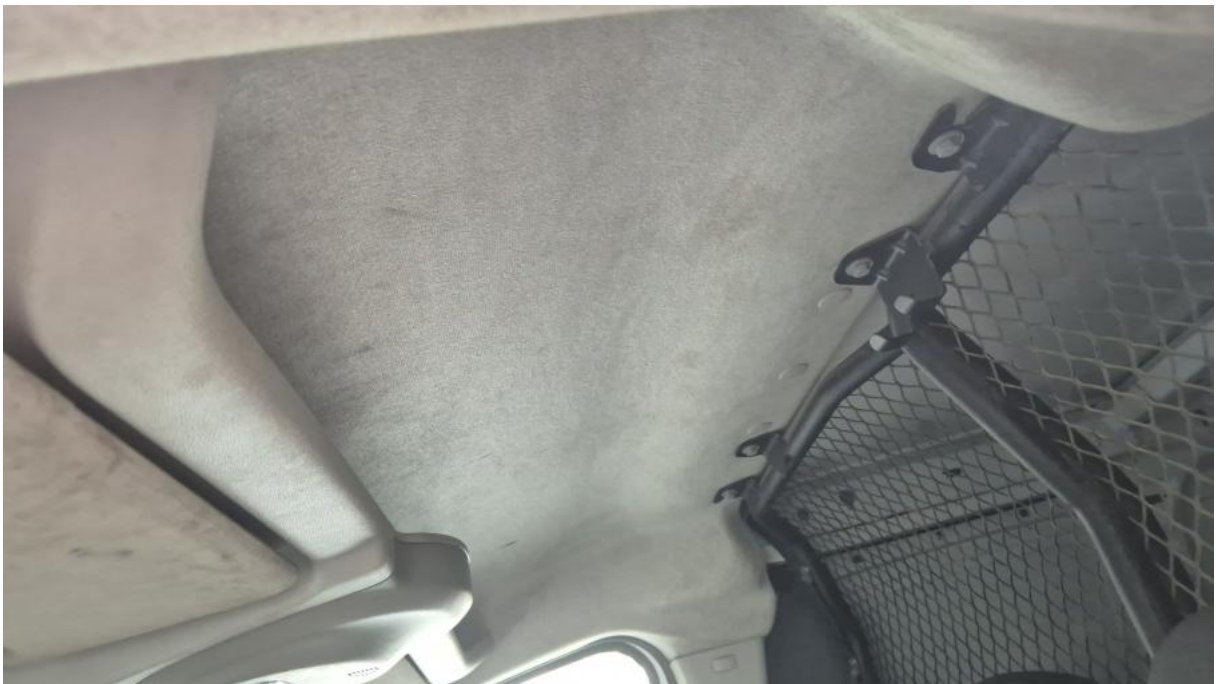
**Fot. 66**

Podsufitka - Inne 1

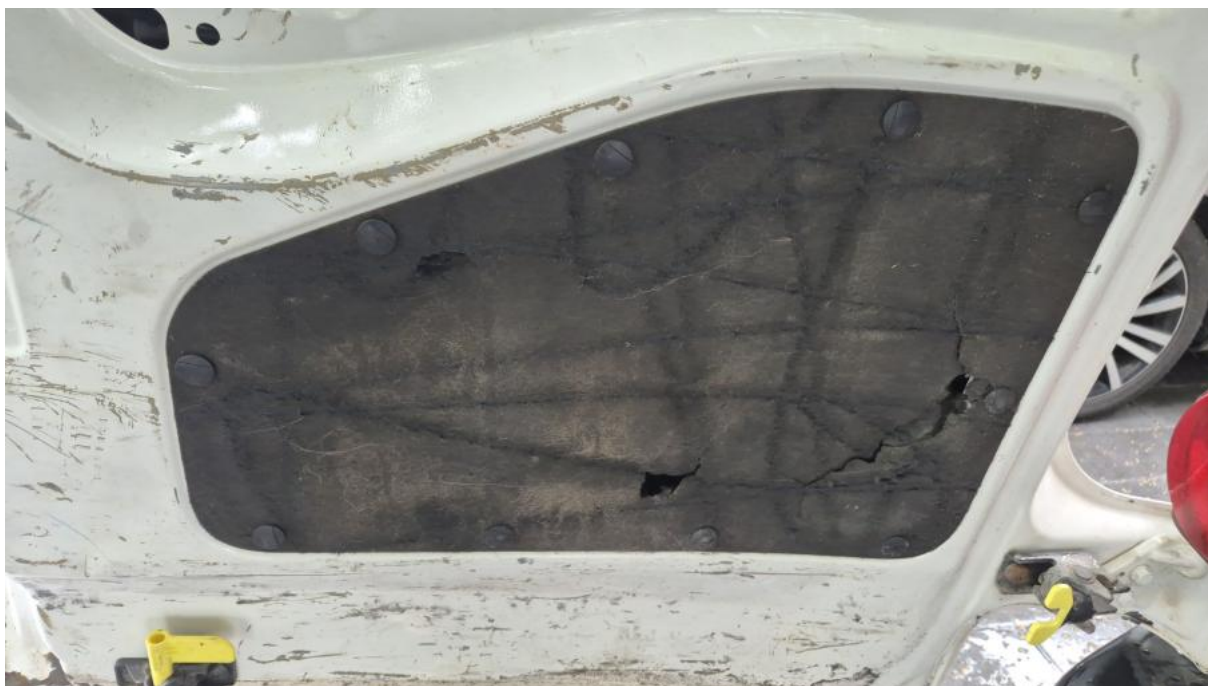
**Fot. 67**

Wykładzina przestrzeni bagażowej - Pęknięcie/rozerwanie 1

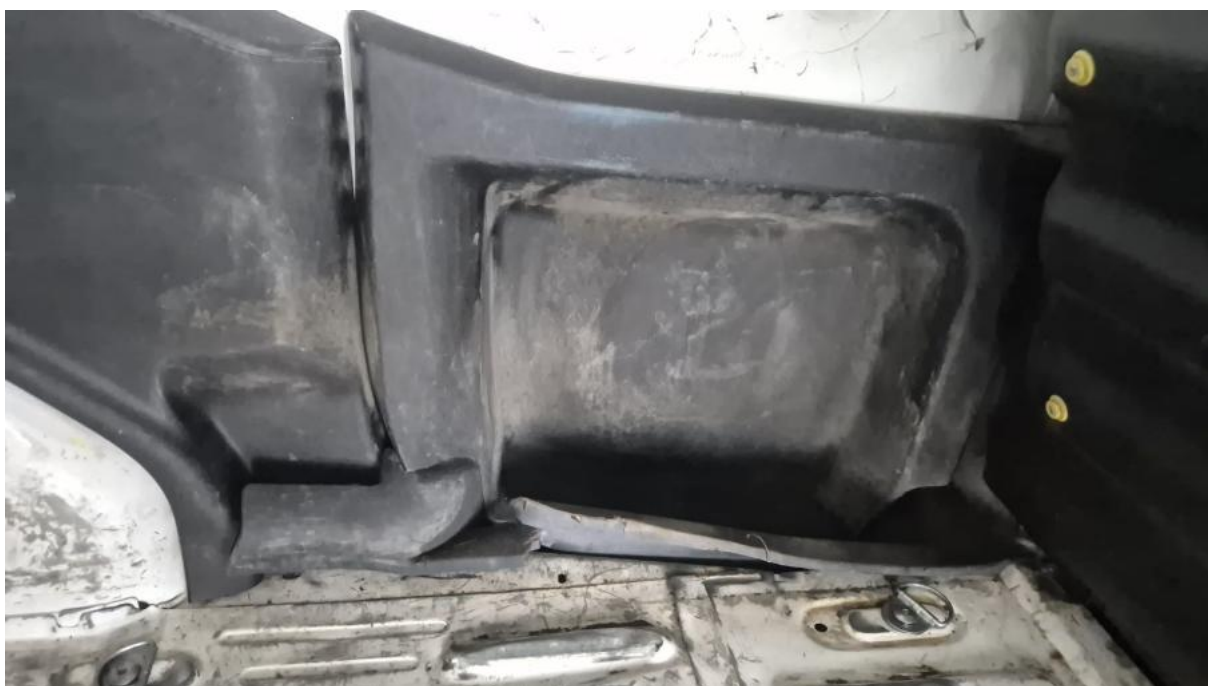
**Fot. 68**

Wykładzina przestrzeni bagażowej - Pęknięcie/rozerwanie 2

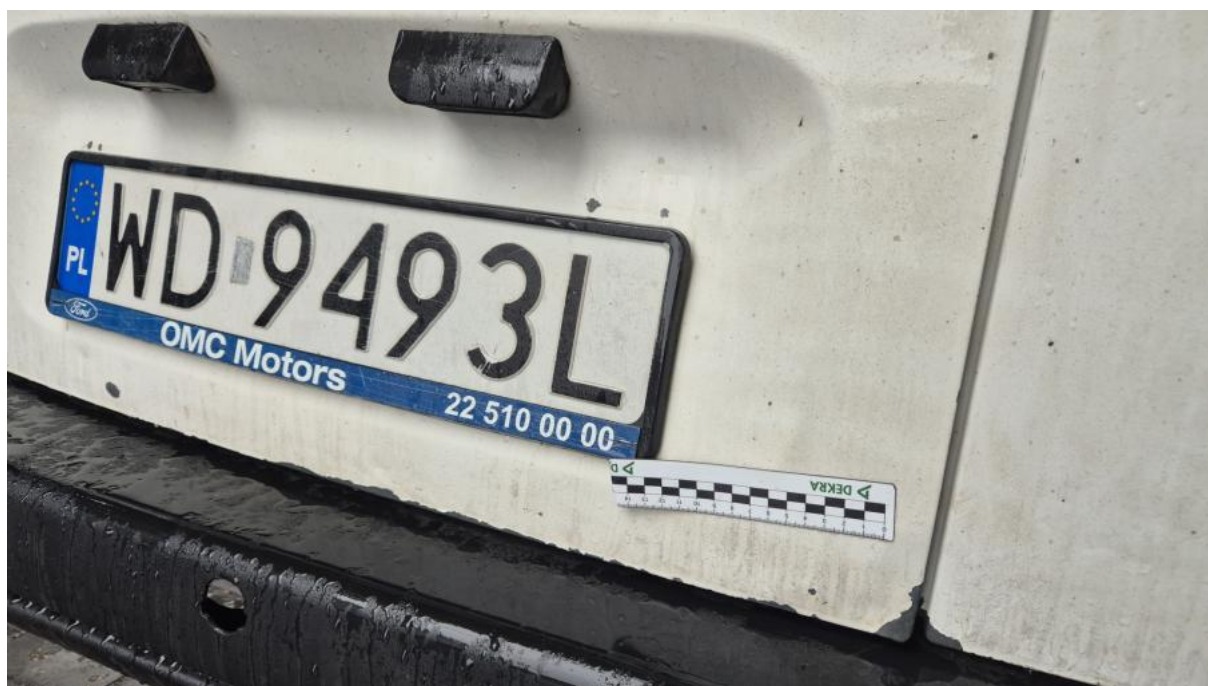
**Fot. 69**

Drzwi tyłu lewe - Rysa/odprysk 1

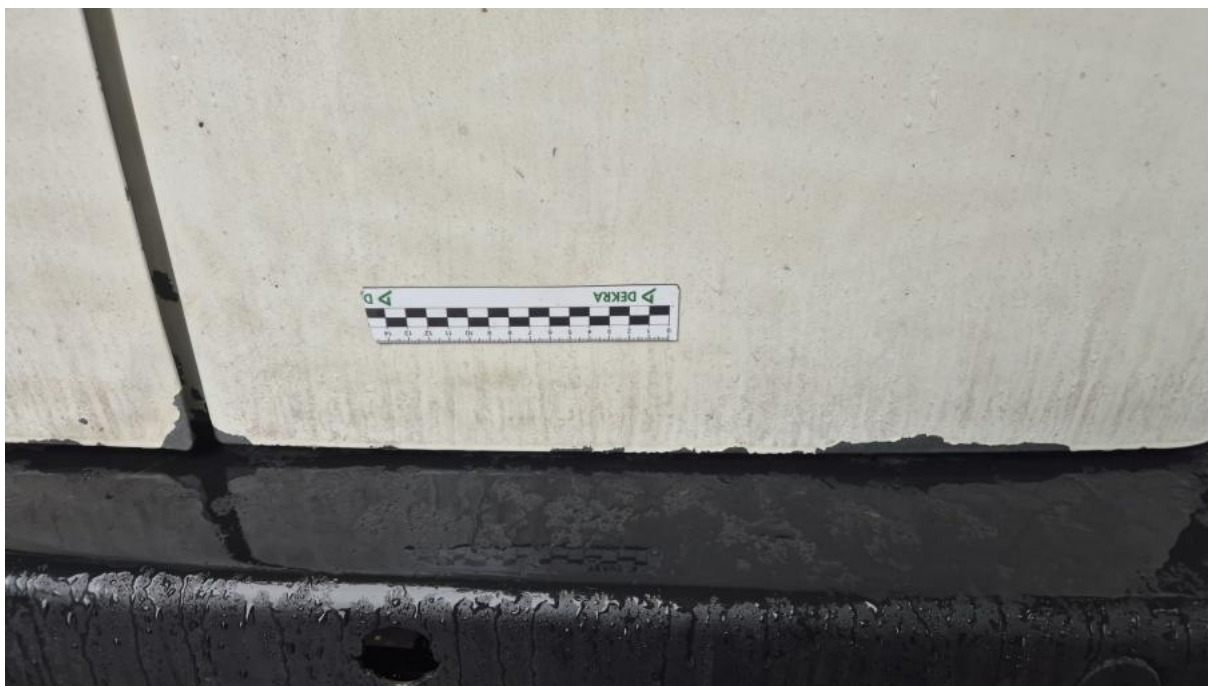
**Fot. 71**

Drzwi tyłu prawe - Rysa/odprysk 1

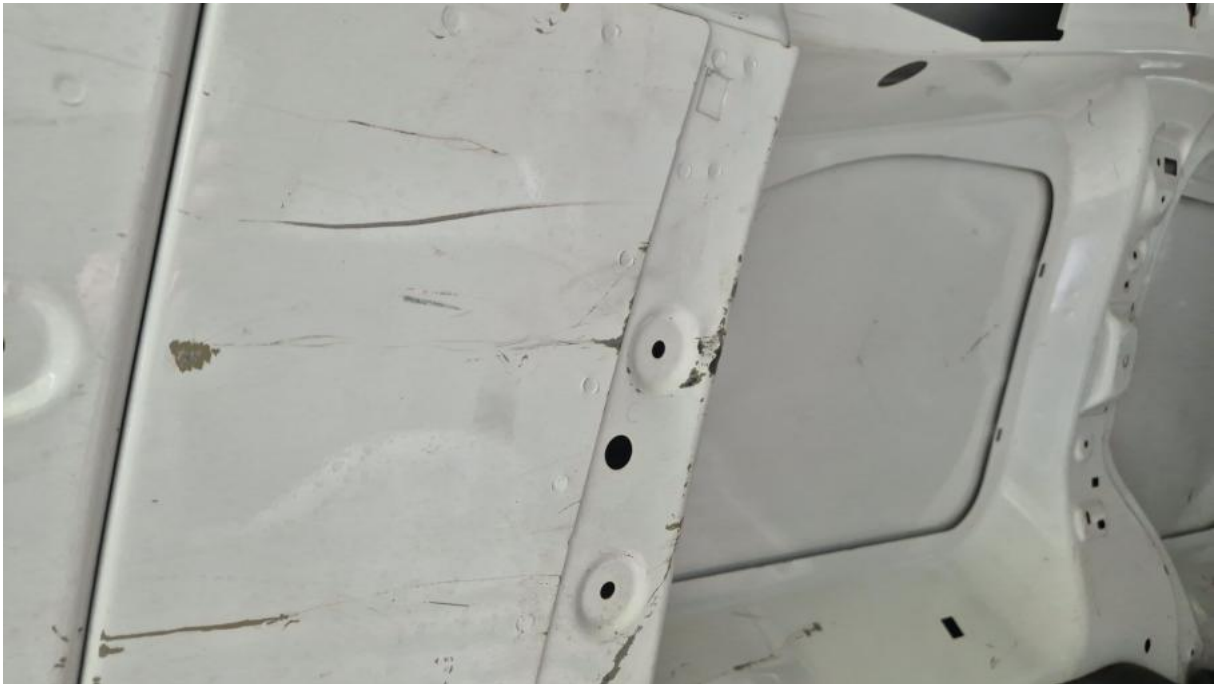
**Fot. 73**

Ściana lewa - Wgniecenie/odkształcenie 1

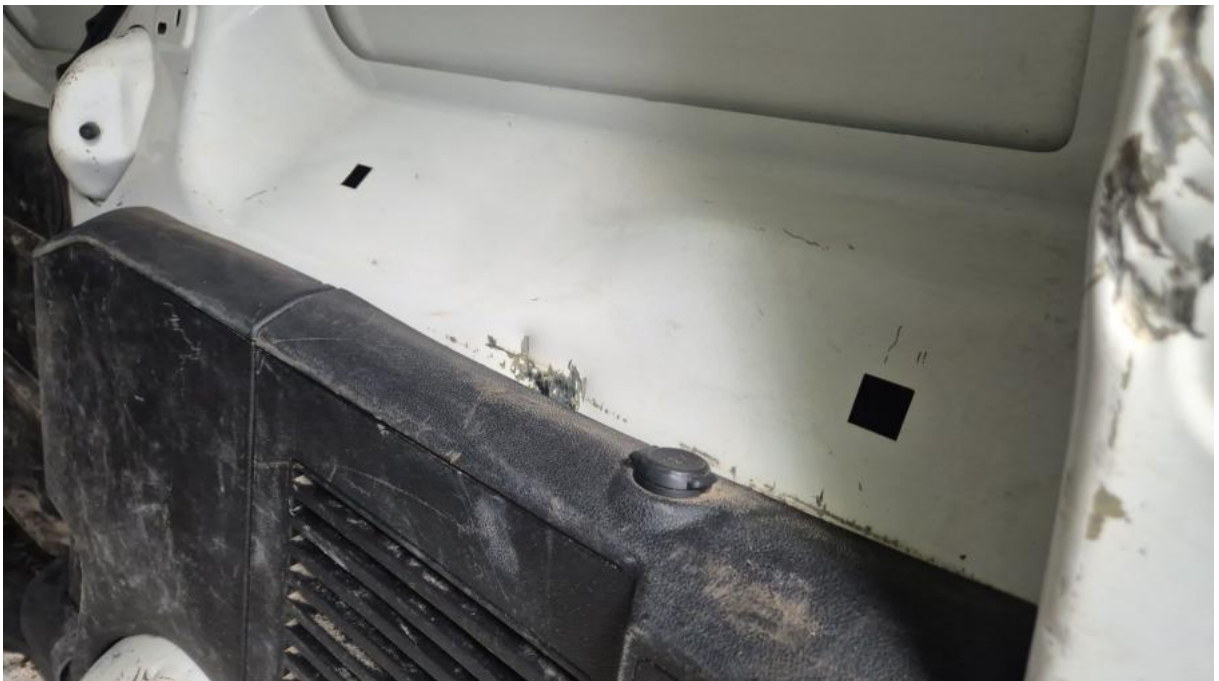
**Fot. 74**

Ściana prawa - Rysa/odprysk 1

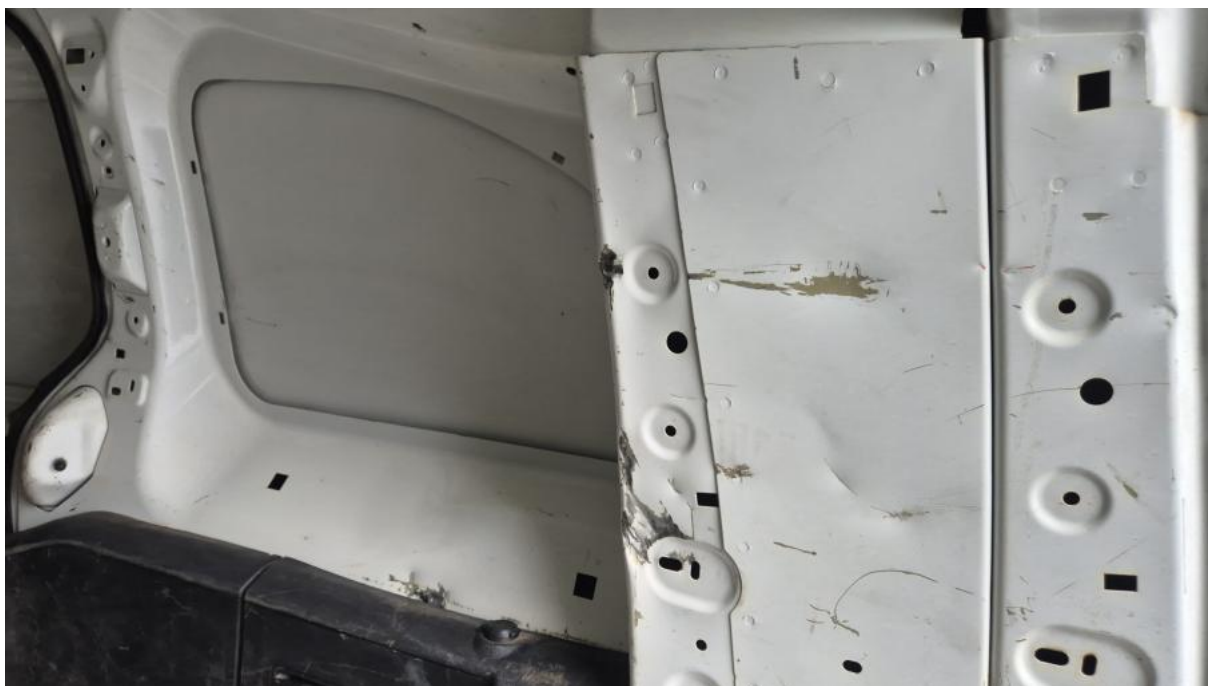
**Fot. 75**

Ściana prawa - Wgniecenie/odkształcenie 1
