Zustandsbericht

- Protokoll der Fahrzeugbewertung -

Berichts-Nr: 8683849
vom: 11.07.2025

Fahrzeugkategorie:	Personenkraftwagen
Fahrzeugart:	SUV
Hersteller:	Audi
Modell:	Q5
HSN / TSN:	0588 / BQW
Erstzulassungsdatum:	24.07.2023
Laufleistung:	44.776 km
Farbe:	Mythoschwarz Metallic
Farbe Dach:	Mythoschwarz Metallic
Antriebsart:	Allrad
Motorisierung/Kraftstoff:	Diesel
Hubraum:	2.000 ccm
Leistung:	150 kW (205 PS)
Fahrzeuglänge:	4.682 mm
Fahrzeughöhe:	1.662 mm
Fahrzeugbreite:	1.893 mm
Zulässiges Gesamtgewicht:	2.420 kg
Radstand:	2.819 mm
Anzahl Achsen:	2
Zylinder:	4
Schadstoffklasse:	Euro 6
Anzahl Türen:	4
Anzahl Sitze:	5
Getriebe:	Automatik 7-Gang
Polsterart:	Stoff
Interieurfarbe:	schwarz-schwarz/schwarz-schwarz/schwarz/titangrau
Anzahl vorhandene Schlüssel:	2

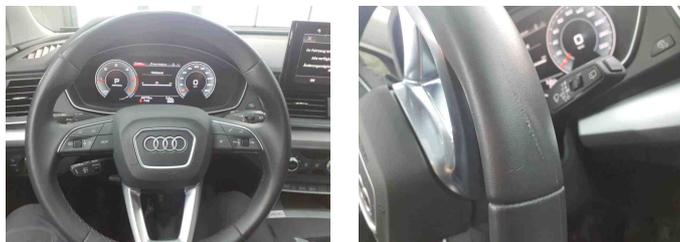
1 - Lenkrad - Kratzer - Ersetzen

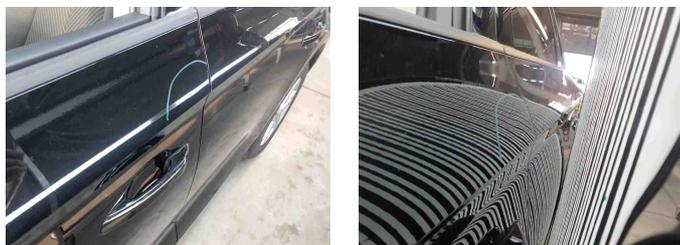
2 - Tür vorne links - Delle(n) - Instandsetzen + lackieren

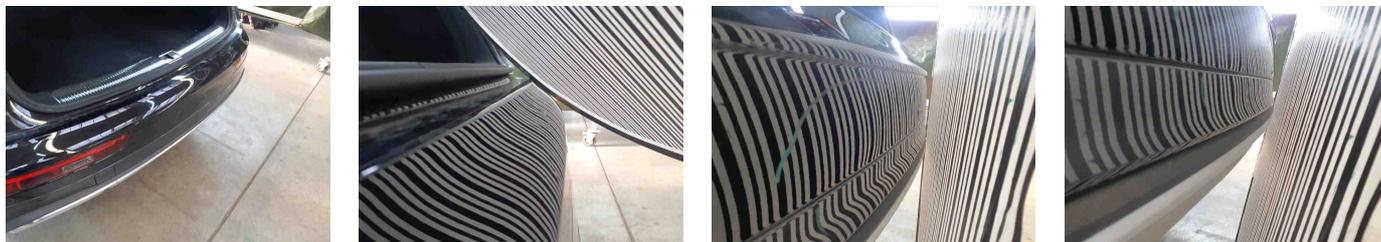
3 - Stoßfänger hinten - Delle(n) - Instandsetzen + lackieren

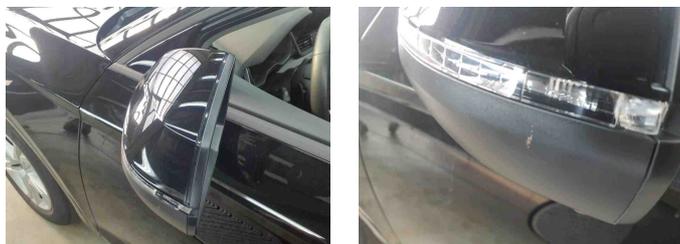
5 - Außenspiegel links vollständig - Kratzer - Ersetzen

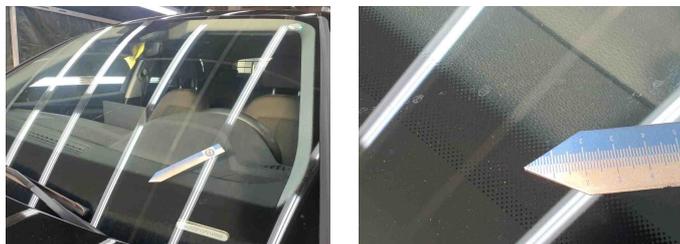
1 - Windschutzscheibe - Steinschlag - Akzeptabel (Gebrauchsspur)
