Zustandsbericht

- Protokoll der Fahrzeugbewertung -

Berichts-Nr: 8453156
vom: 03.06.2025

Auftrags-Nr: 1001960881
Besichtigt am: 03.06.2025 08:30
Berichts-Nr: 8453156
FIN: WAUZZZF46NA014916

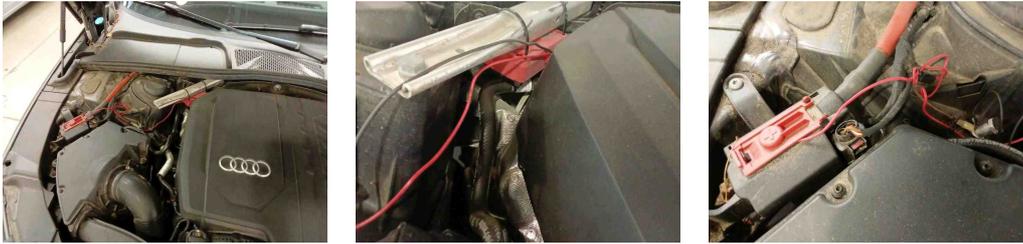
9 - Motor - Abweichend vom Auslieferungszustand/-umfang - Entfernen

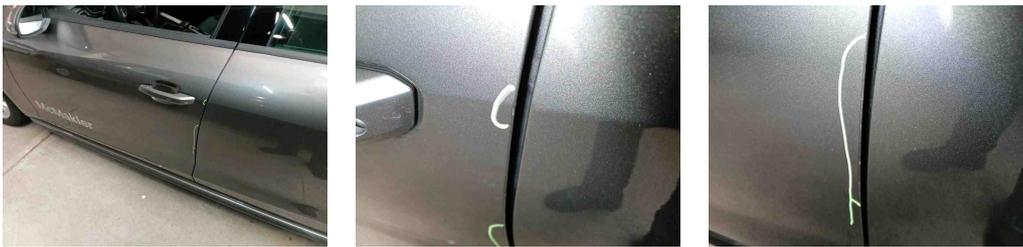
10 - Tür vorne links - Kratzer - Smart Repair

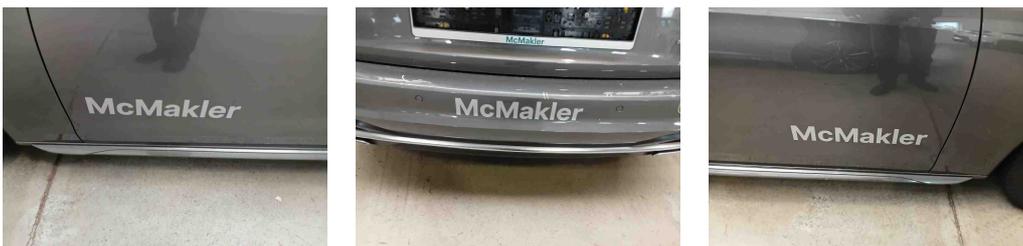
11 - Karosserie - Beklebt / beschriftet - Beschriftung entfernen

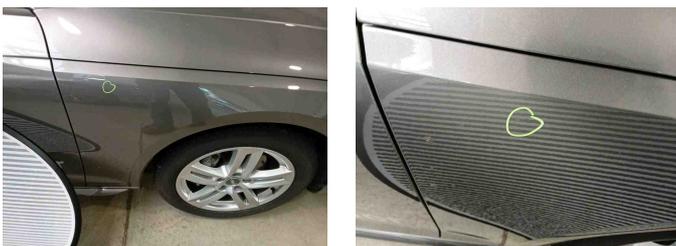
12 - Kotflügel vorne rechts - Delle(n) - Kaltdrücken

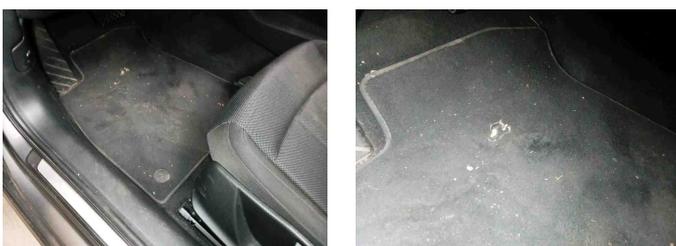
13 - Fußmatten - Loch - Ersetzen
