WF01XXTTG1NR71649

## Angaben zum Fahrzeug

## Zustandsbericht

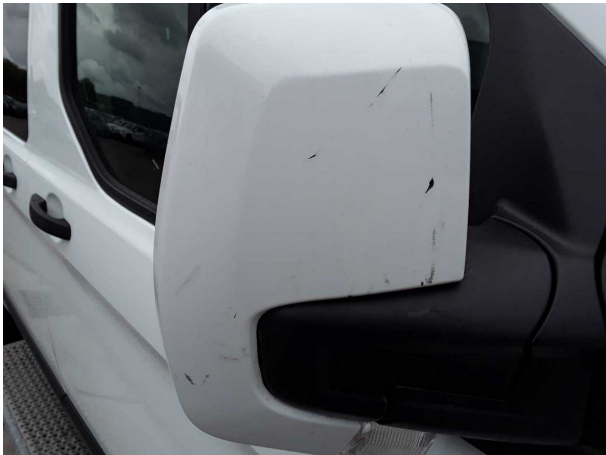
| Nr. | Bauteilgruppe | Beschreibung |
|---|---|---|
| 1 | Außenspiegel rechts | Abdeckkappe - Delle / Lackschaden - lackieren |

**Beschädigung #1:** Außenspiegel rechts: Abdeckkappe - Delle / Lackschaden - lackieren

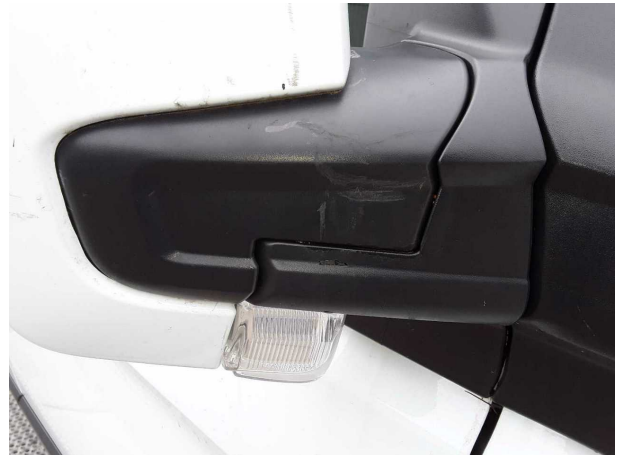
| Nr. | Bauteilgruppe | Beschreibung |
|---|---|---|
| 2 | Außenspiegel rechts | Abdeckkappe (Schwarz) - gebrochen / gerissen - erneuern |

**Beschädigung #2:** Außenspiegel rechts: Abdeckkappe (Schwarz) - gebrochen / gerissen - erneuern

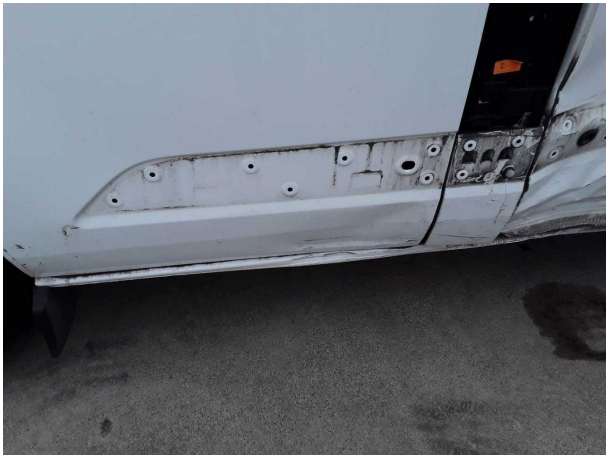
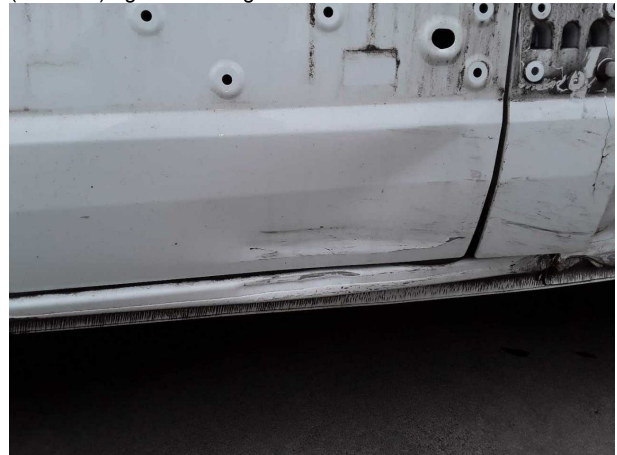
| Nr. | Bauteilgruppe | Beschreibung |
|---|---|---|
| 3 | Tür vorn links | Tür (Unfallfrei) - beschädigt - erneuern |

**Beschädigung #3:** Tür vorn links: Tür (Unfallfrei) - beschädigt - erneuern

**Beschädigung #3:** Tür vorn links: Tür (Unfallfrei) - beschädigt... erneuern

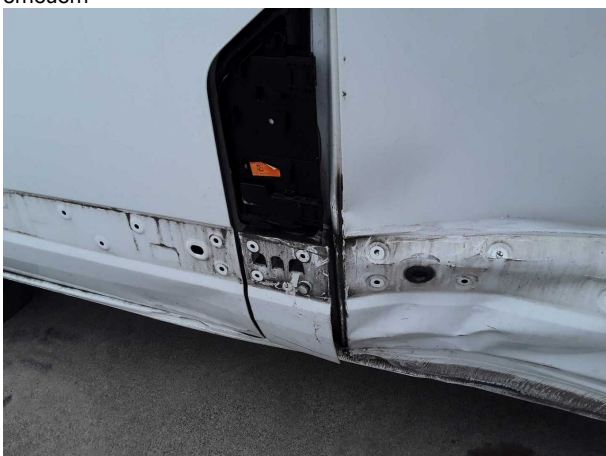
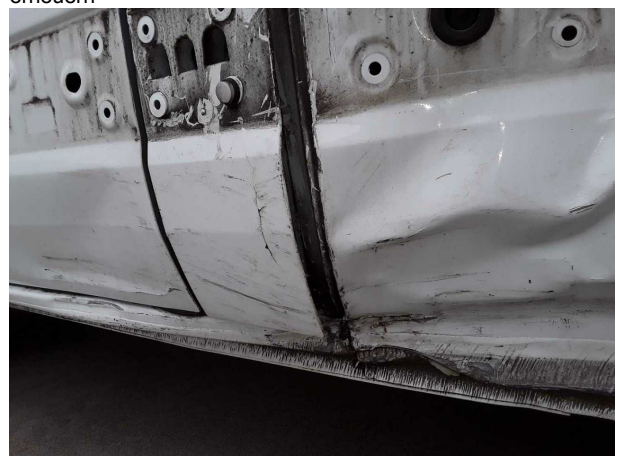
| Nr. | Bauteilgruppe | Beschreibung |
|---|---|---|
| 4 | Karosserie | B-Säule links (Unfallschaden) - beschädigt - erneuern |

**Beschädigung #4:** Karosserie: B-Säule links (Unfallschaden) - beschädigt - erneuern

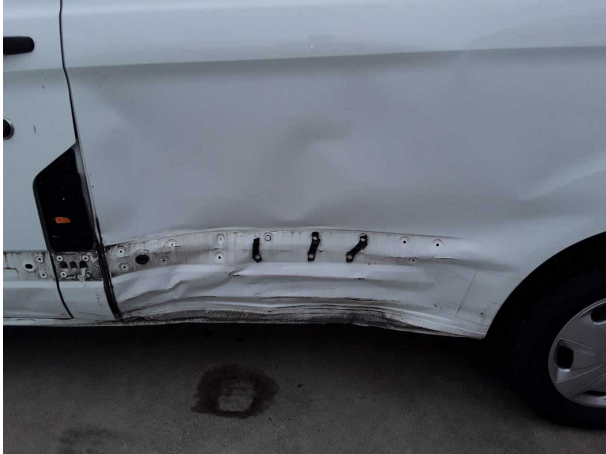
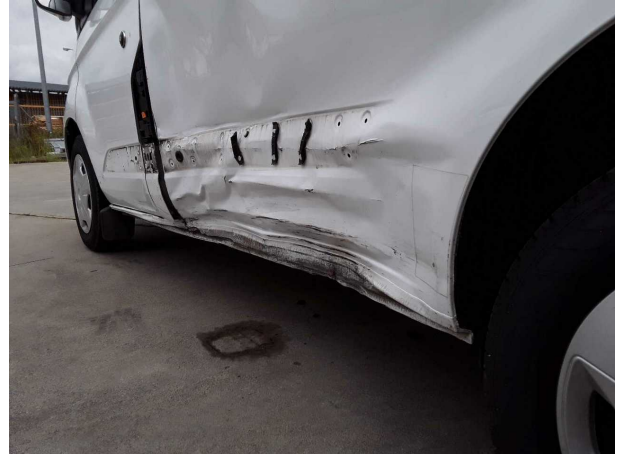
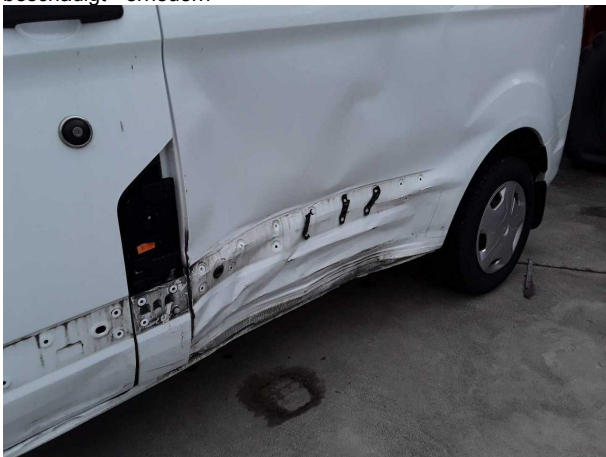
| Nr. | Bauteilgruppe | Beschreibung |
|---|---|---|
| 5 | Seitenwand links | Seitenwand (Unfallschaden) - beschädigt - erneuern |

**Beschädigung #5:** Seitenwand links: Seitenwand (Unfallschaden...  
beschädigt - erneuern

**Beschädigung #5:** Seitenwand links: Seitenwand  
(Unfallschaden) - beschädigt - erneuern

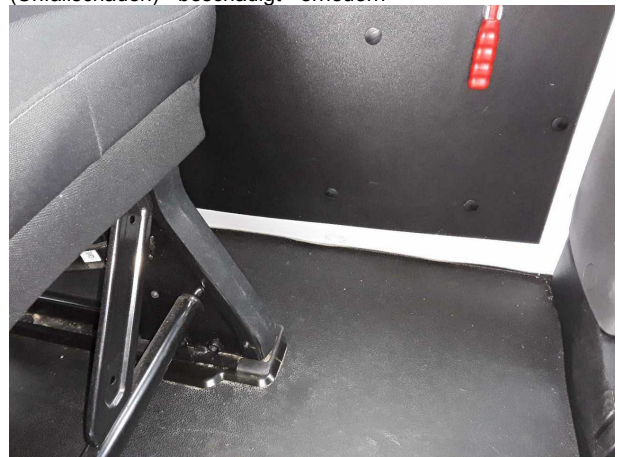
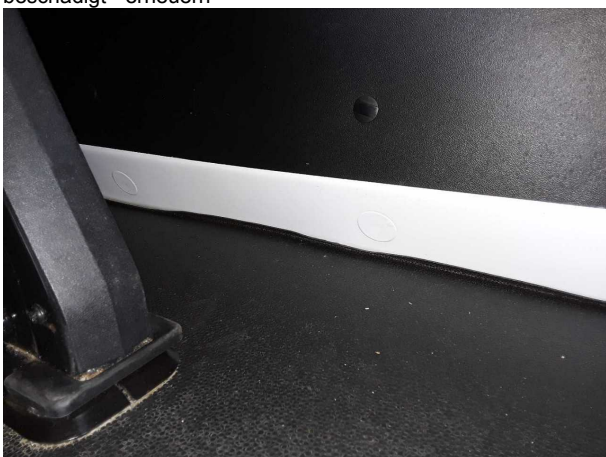
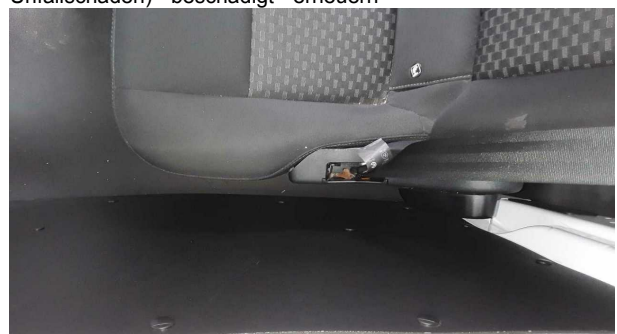
| Nr. | Bauteilgruppe | Beschreibung |
|---|---|---|
| 6 | Seitenwand links | Seitenwand (Innen, Unfallschaden) - beschädigt - erneuern |

**Beschädigung #6:** Seitenwand links: Seitenwand (Innen,  
Unfallschaden) - beschädigt - erneuern

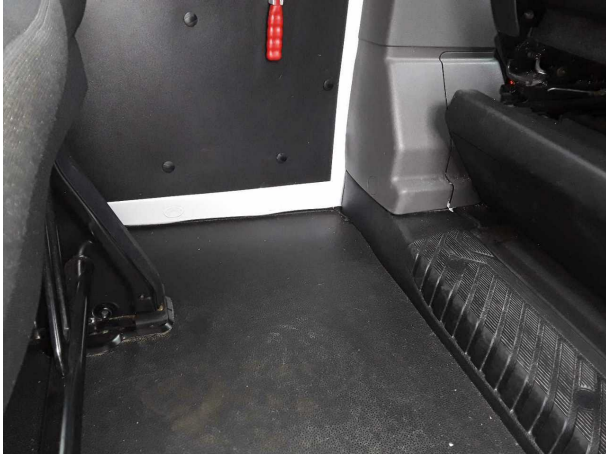
| Nr. | Bauteilgruppe | Beschreibung |
|---|---|---|
| 7 | Karosserie | Unterboden (Unfallschaden links) - beschädigt - instandsetzen/lackieren (S3) |

**Beschädigung #7:** Karosserie: Unterboden (Unfallschaden links) - beschädigt - instandsetzen/lackieren (S3)

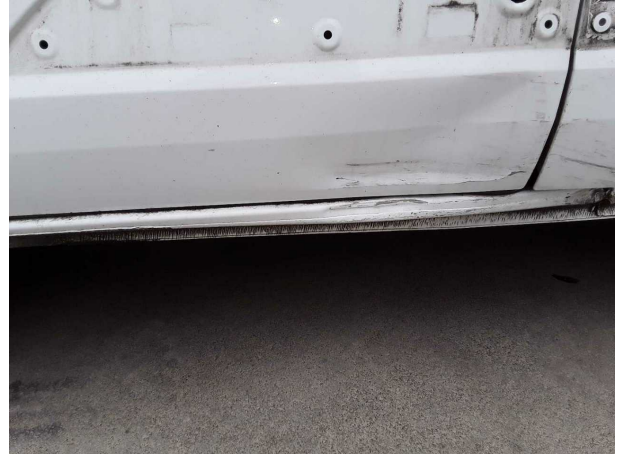
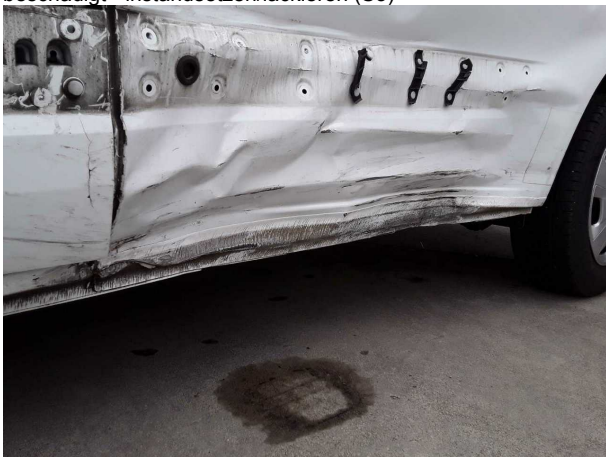
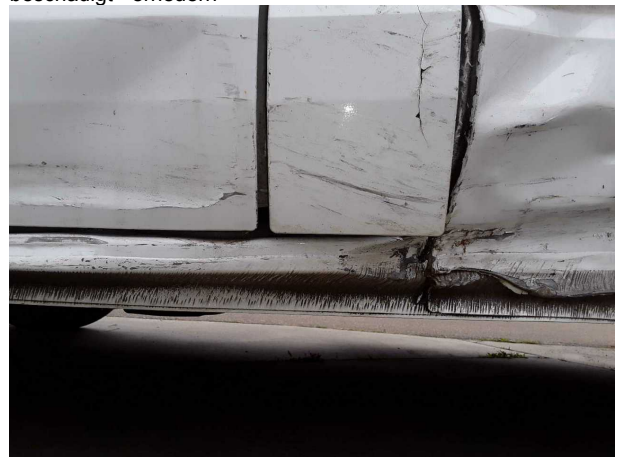
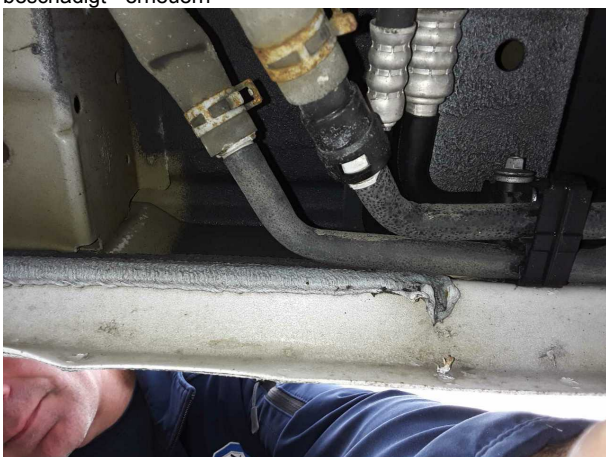
| Nr. | Bauteilgruppe | Beschreibung |
|---|---|---|
| 8 | Schweller links | Schweller (Unfallschaden) - beschädigt - erneuern |

**Beschädigung #8:** Schweller links: Schweller (Unfallschaden... beschädigt - erneuern

**Beschädigung #8:** Schweller links: Schweller (Unfallschaden) - beschädigt - erneuern

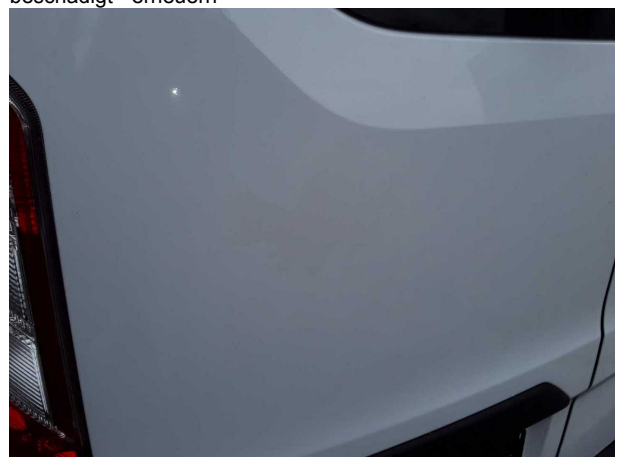
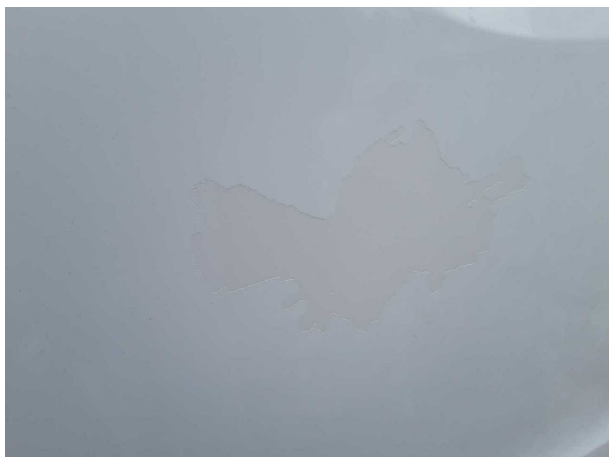
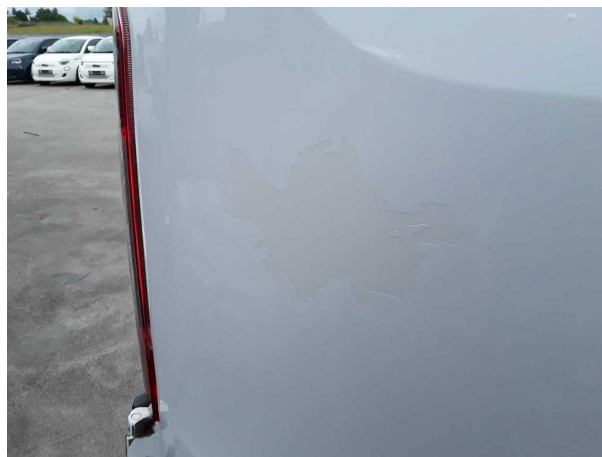
| Nr. | Bauteilgruppe | Beschreibung |
|---|---|---|
| 9 | Heckklappe/-tür | Hecktür links (Lackablösung) - Delle / Lackschaden - lackieren |

**Beschädigung #9:** Heckklappe/-tür: Hecktür links (Lackablösung) - Delle / Lackschaden - lackieren

**Beschädigung #9:** Heckklappe/-tür: Hecktür links (Lackablösung...  
Delle / Lackschaden - lackieren

**Beschädigung #9:** Heckklappe/-tür: Hecktür links  
(Lackablösung) - Delle / Lackschaden - lackieren
