Zustandsbericht

Berichts-Nr: 8713326
vom: 17.07.2025

Auftrags-Nr: 1002019158
Besichtigt am: 17.07.2025 08:30
Berichts-Nr: 8713326
FIN: VSSZZZ5F1R6547849

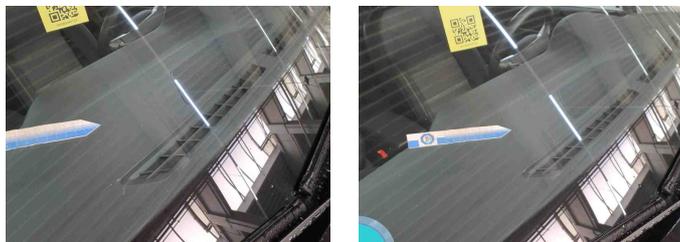
| Nr | Bauteil | Schadensbeschreibung | Reparaturempfehlung |
|---|---|---|---|
| 1 | Windschutzscheibe | Steinschlag | Akzeptabel (Gebrauchsspur) |

1 - Windschutzscheibe - Steinschlag - Akzeptabel (Gebrauchsspur)

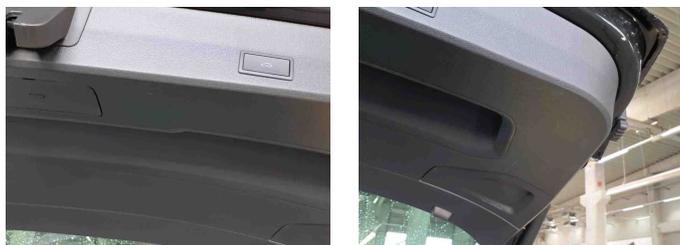
| Nr | Bauteil | Schadensbeschreibung | Reparaturempfehlung |
|---|---|---|---|
| 2 | Heckklappenverkleidung | Kratzer | Akzeptabel (Gebrauchsspur) |

2 - Heckklappenverkleidung - Kratzer - Akzeptabel (Gebrauchsspur)

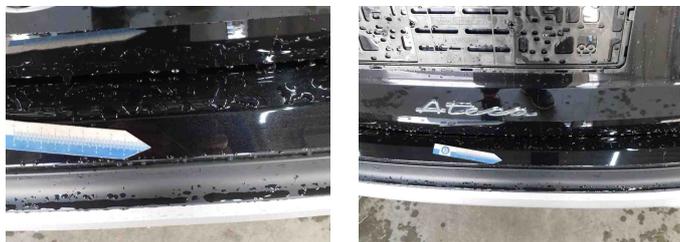
| Nr | Bauteil | Schadensbeschreibung | Reparaturempfehlung |
|---|---|---|---|
| 3 | Stoßfänger hinten | Kratzer | Akzeptabel (Gebrauchsspur) |

3 - Stoßfänger hinten - Kratzer - Akzeptabel (Gebrauchsspur)
