Zustandsbericht

- Protokoll der Fahrzeugbewertung -

Berichts-Nr: 8382976
vom: 20.05.2025

Fahrzeugkategorie:	Personenkraftwagen
Fahrzeugart:	SUV
Hersteller:	Audi
Modell:	Q2
HSN / TSN:	0588 / BOM
Erstzulassungsdatum:	29.12.2022
Laufleistung:	24.417 km
Farbe:	Mythoschwarz Metallic
Farbe Dach:	Mythoschwarz Metallic
Antriebsart:	Frontantrieb
Motorisierung/Kraftstoff:	Benzin
Hubraum:	1.500 ccm
Leistung:	110 kW (150 PS)
Fahrzeuglänge:	4.208 mm
Fahrzeughöhe:	1.503 mm
Fahrzeugbreite:	1.794 mm
Zulässiges Gesamtgewicht:	1.970 kg
Radstand:	2.589 mm
Anzahl Achsen:	2
Zylinder:	4
Schadstoffklasse:	Euro 6
Anzahl Türen:	4
Anzahl Sitze:	5
Getriebe:	Automatik 7-Gang
Polsterart:	Stoff
Interieurfarbe:	schwarz-schwarz/schwarz-schwarz/schwarz/titangrau
Anzahl vorhandene Schlüssel:	2

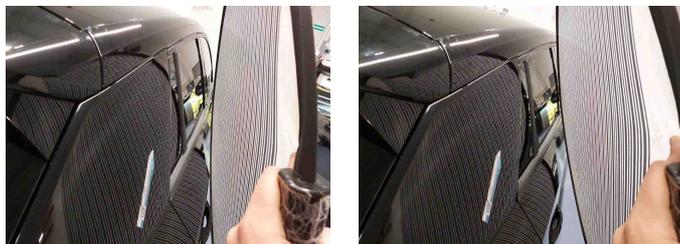
Nr	Bauteil	Schadensbeschreibung	Reparaturempfehlung
1	Seitenwand hinten rechts	Delle(n)	Instandsetzen + lackieren (teilweise)

1 - Seitenwand hinten rechts - Delle(n) - Instandsetzen + lackieren (teilweise)

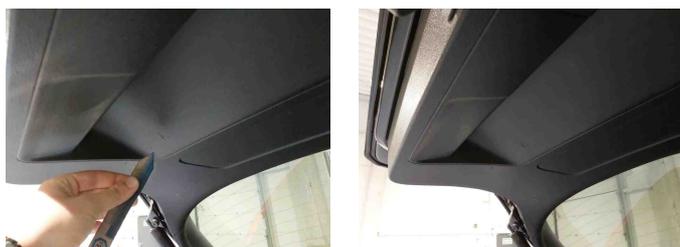
1 - Blende/Abdeckung - Kratzer - Akzeptabel (Gebrauchsspur)

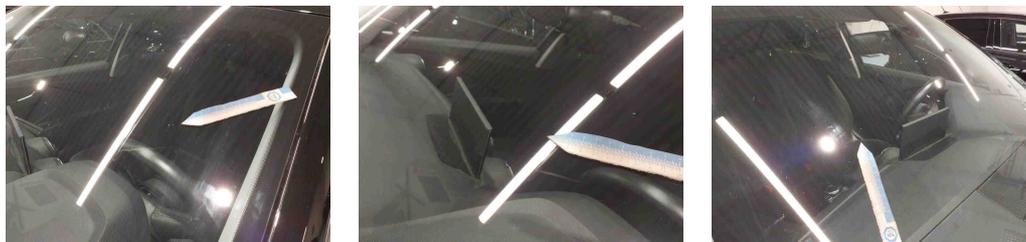
3 - Windschutzscheibe - Steinschlag - Akzeptabel (Gebrauchsspur)

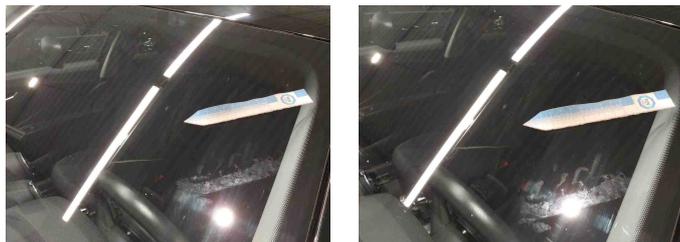
4 - Windschutzscheibe - Kratzer - Akzeptabel (Gebrauchsspur)
