## **EXPERTISE**

Basisbewertung

MA-PA 604

| Verkaufsbezeichnung | Caddy 1.9 TDI DPF Life (5-Si.) |

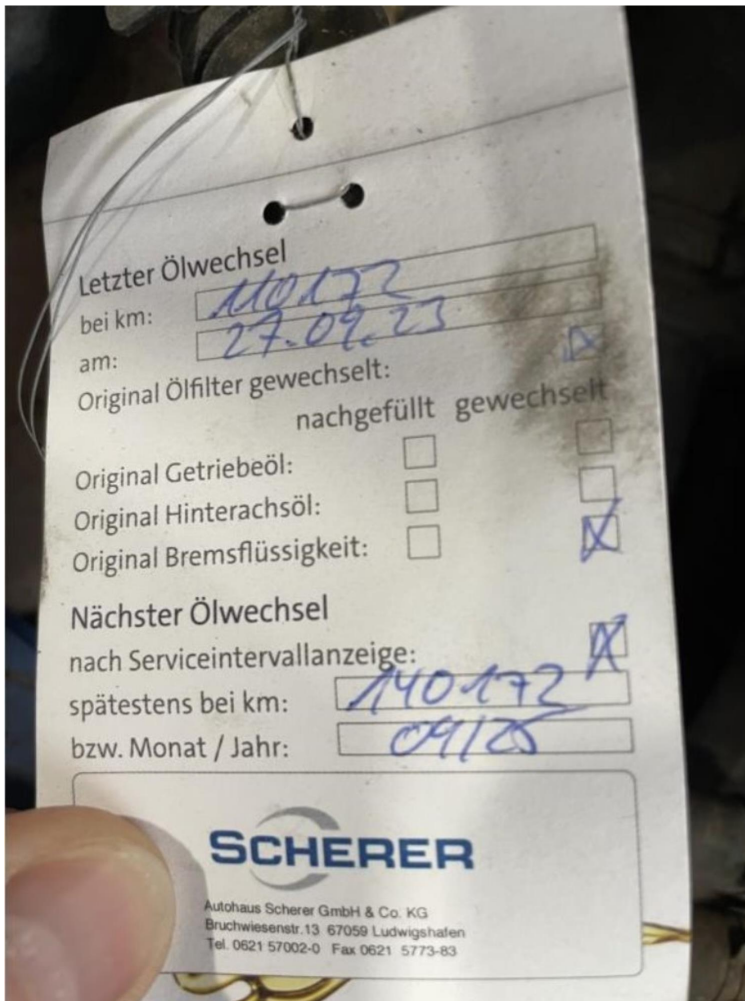
**Bild 7**

Letzter Ölwechsel  
bei km: 140172  
am: 27.09.23  
Original Ölfilter gewechselt: ☒  
nachgefüllt gewechselt: ☐  
Original Getriebeöl: ☐  
Original Hinterachsöl: ☐  
Original Bremsflüssigkeit: ☒  
Nächster Ölwechsel  
nach Serviceintervallanzeige: ☒  
spätestens bei km: 140172  
bzw. Monat / Jahr: 09/24  
**SCHERER**  
Autohaus Scherer GmbH & Co. KG  
Bruchwiesenstr. 13 67059 Ludwigshafen  
Tel. 0621 57002-0 Fax 0621 5773-83

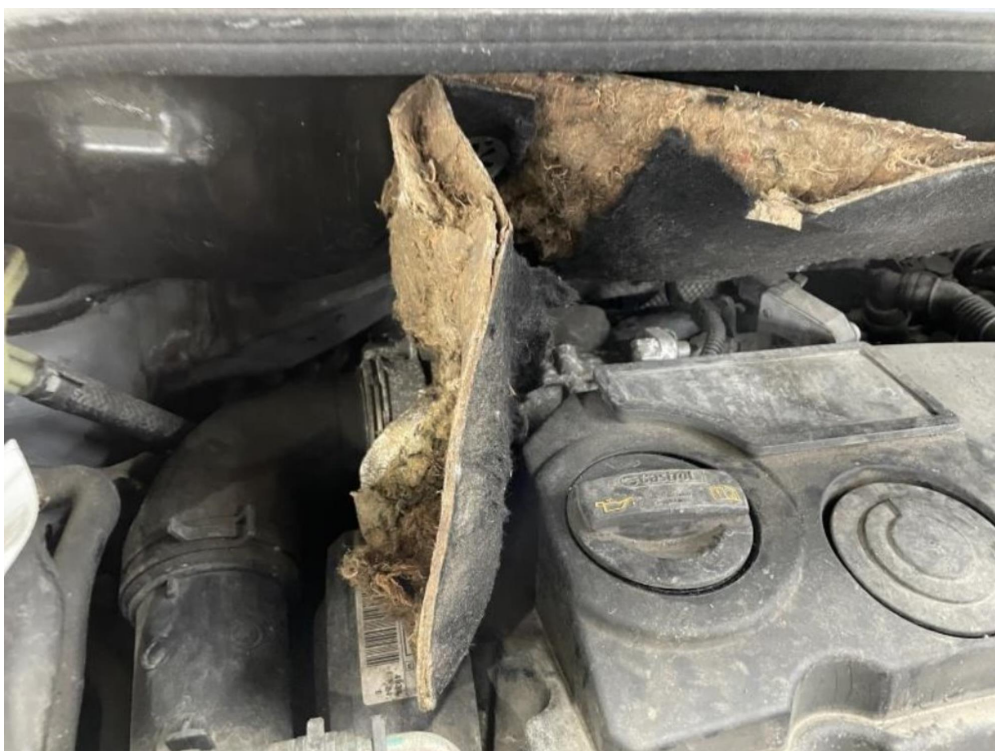
**Bild 8**

Motordämmmatte  
beschädigt

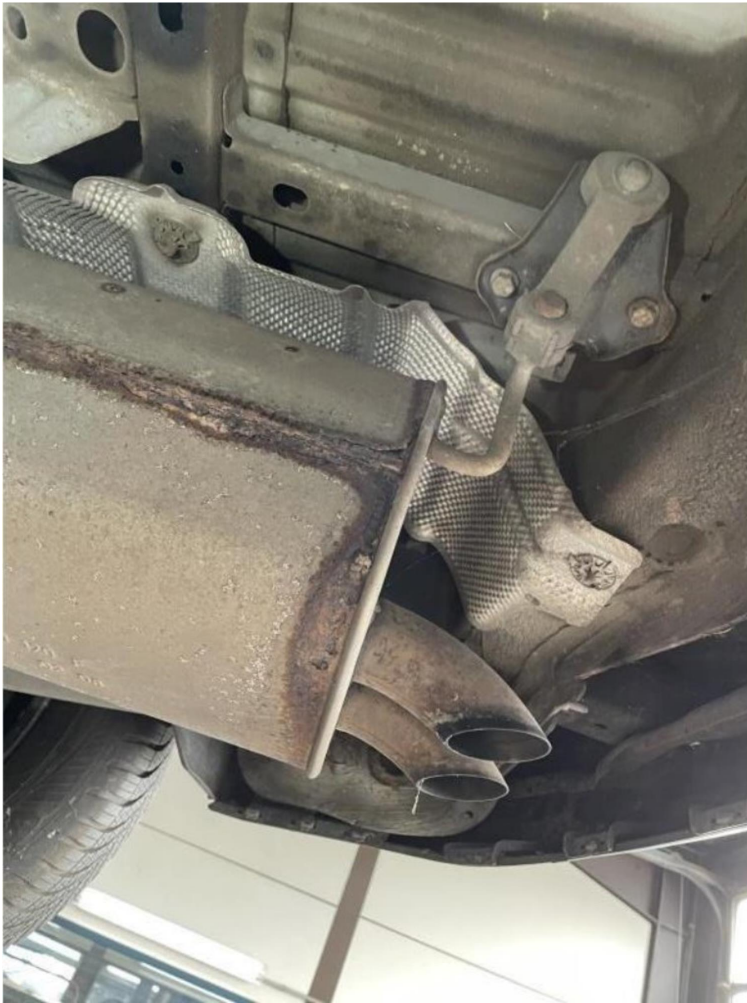
**Bild 10**

Auspuff korrodiert

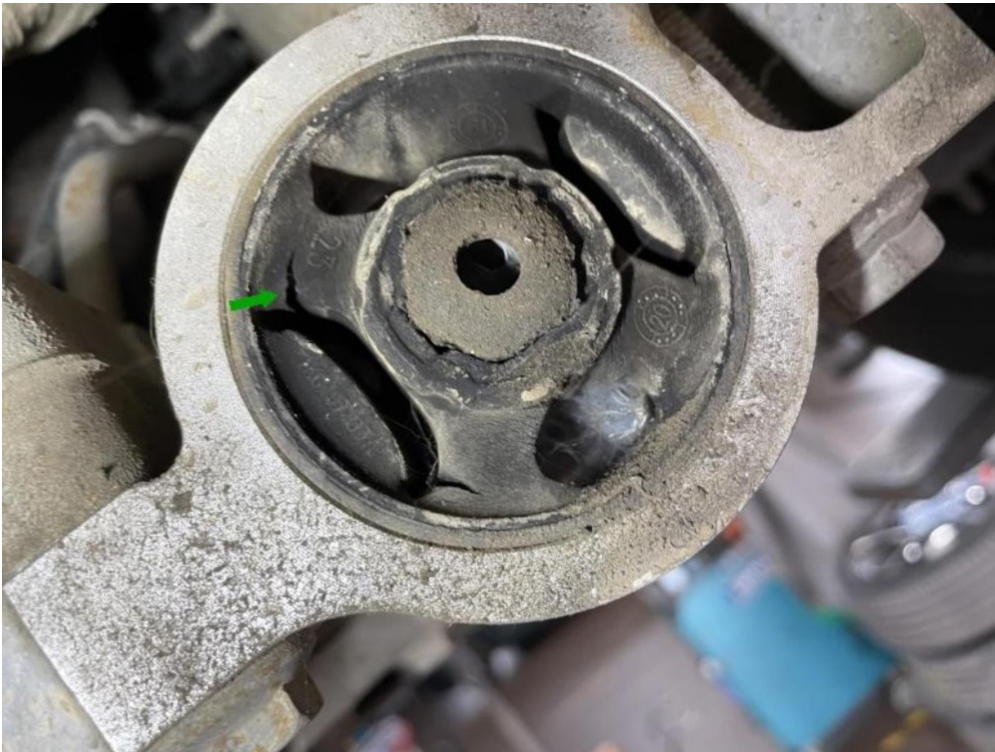
**Bild 11**

Gummilager gerissen

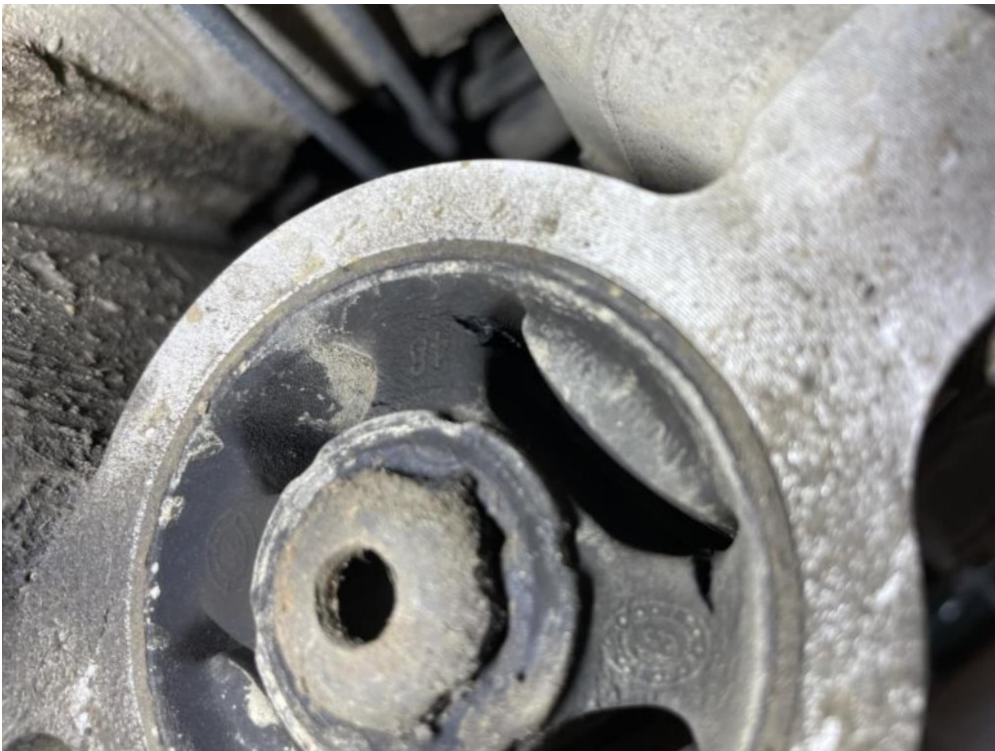
**Bild 12**

Gummilager gerissen

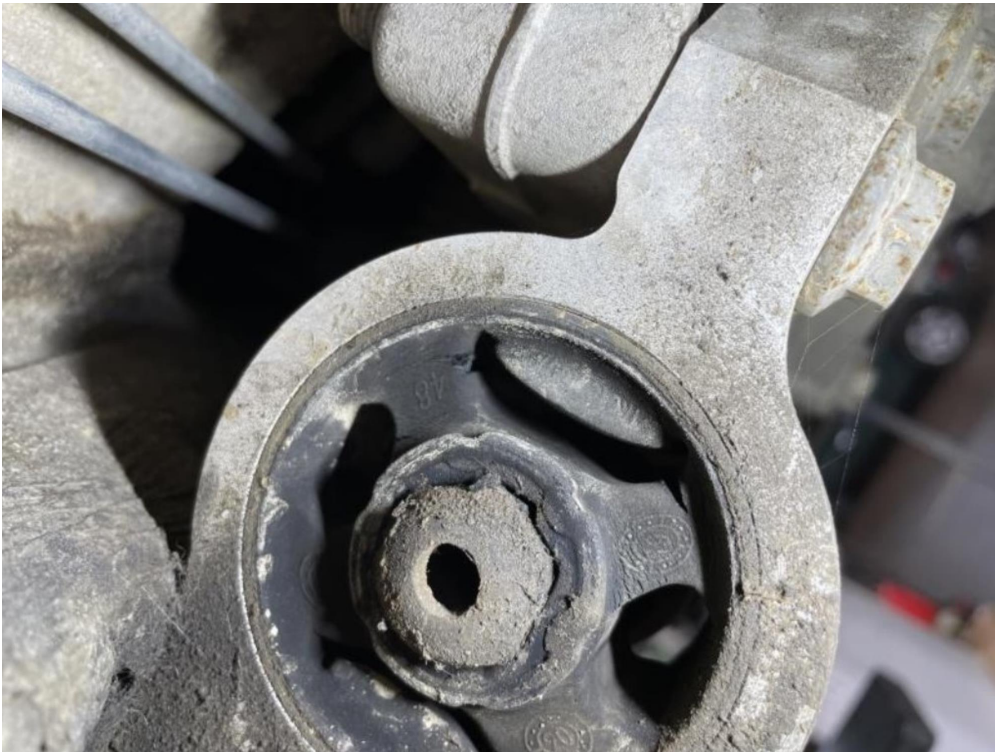
**Bild 13**

Gummilager gerissen

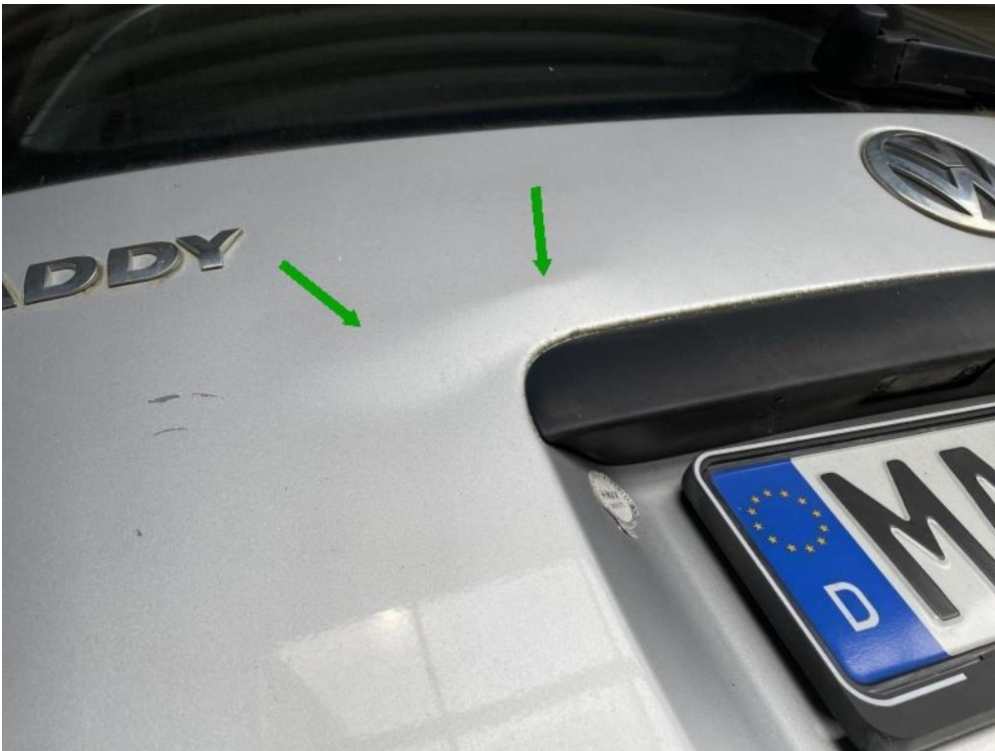
**Bild 14**

Heckklappe  
eingedellt - faltig

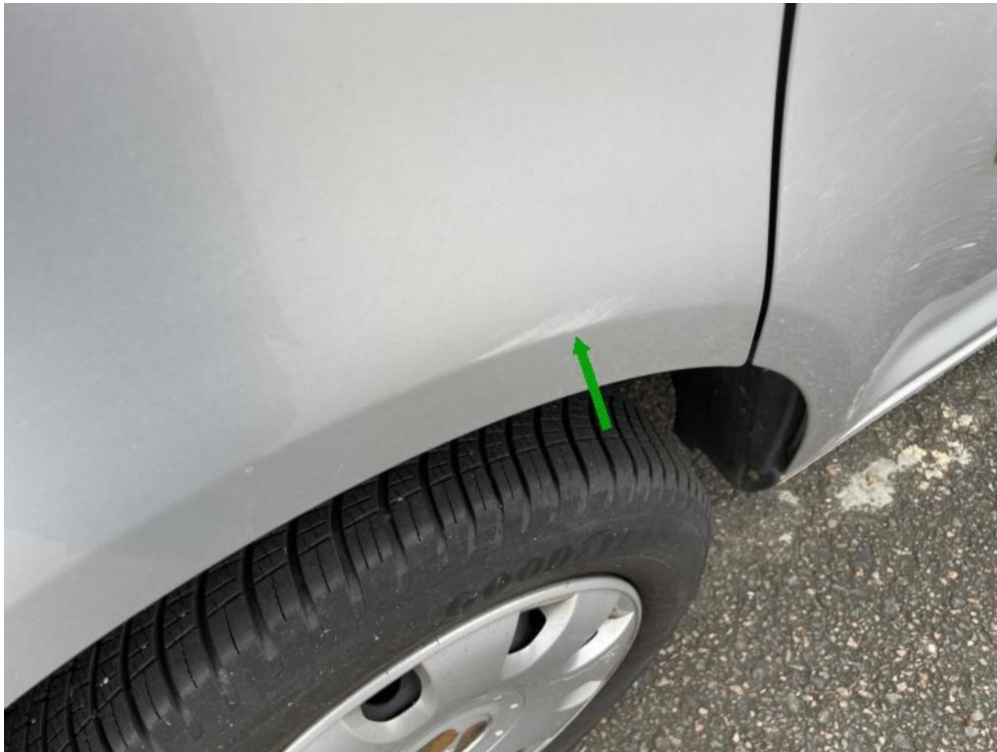
**Bild 15**

Seitenwand rechts  
kratzer
