29.7.2025

TÜVNORD**Zustandsbericht****TÜV NORD Autoservice GmbH - Wurster Straße 92 - 27580 Bremerhaven**

Datenquelle: **VIN-Abfrage**
 Hersteller: **Citroën**
 Typ: **C2**
 Fahrgestellnummer: **VF7JMKFVC9A107000**
 Erstzulassung: **10.08.2009**
 Getriebe / Gänge: **Schaltgetriebe, 5 Gänge**
 Schadstoffklasse: **EU4**
 Vorverwendung: **Privat**

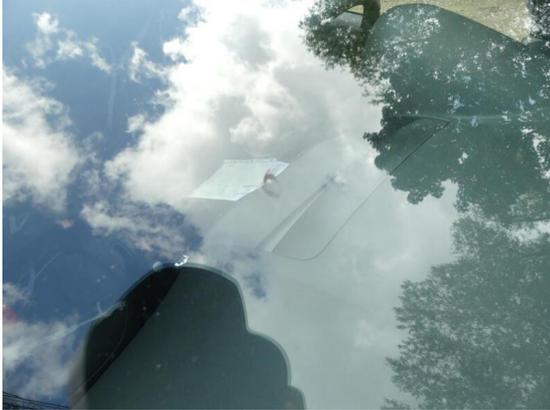
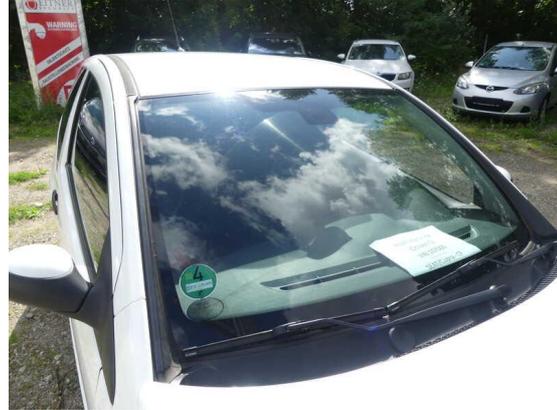
Nr.	Teil	Bild Nr.	Schaden	Kommentar
1	Frontscheibe	1, 2	Steinschlag	
2	Tür links	3, 4	Delle mit Kratzer	
3	Schwellerverkleidung links	5, 6	lose

Bild 1: Karosserie / Frontscheibe Steinschlag

Bild 2: Karosserie / Frontscheibe Steinschlag

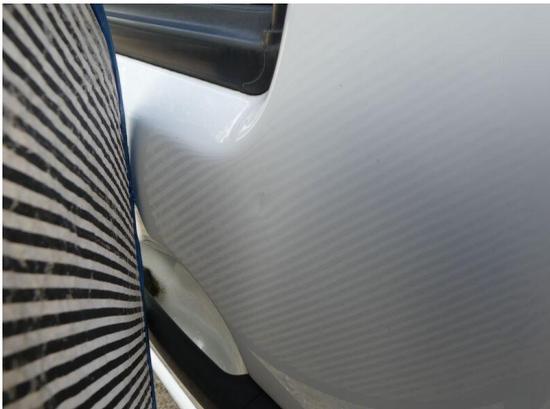
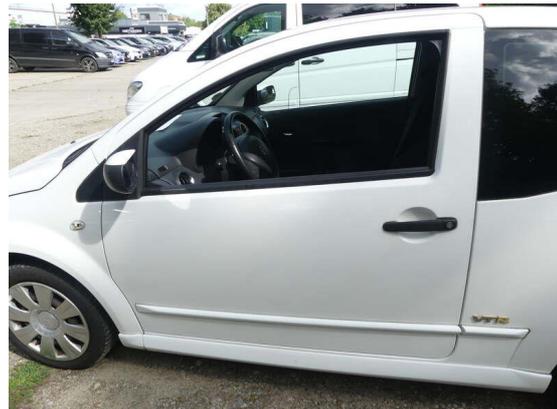
Bild 3: Karosserie / Tür links Delle mit Kratzer

Bild 4: Karosserie / Tür links Delle mit Kratzer

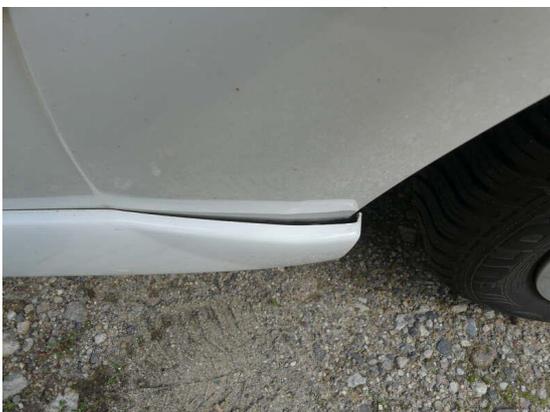
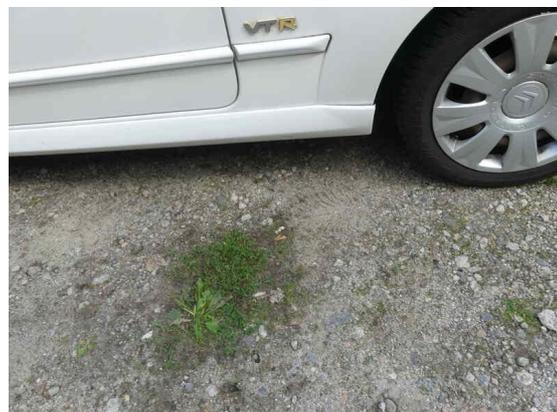
Bild 5: Karosserie / Schwellerverkleidung links lose

Bild 6: Karosserie / Schwellerverkleidung links lose

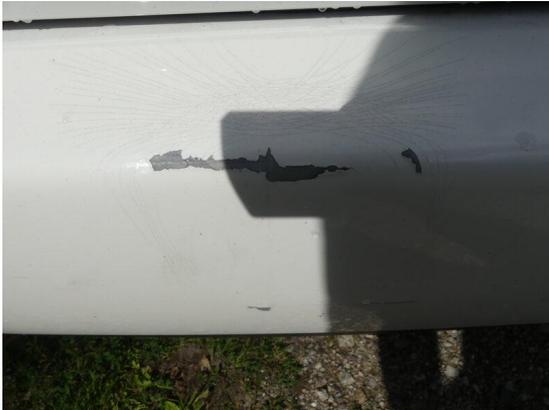
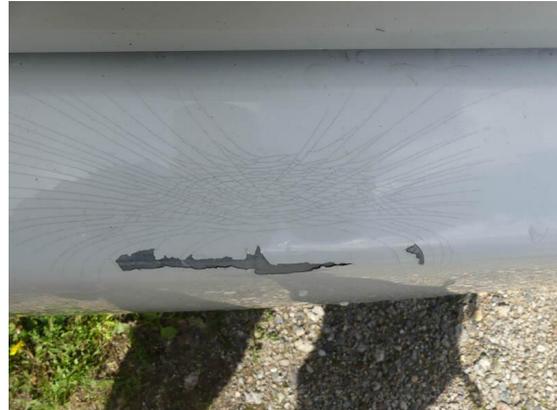
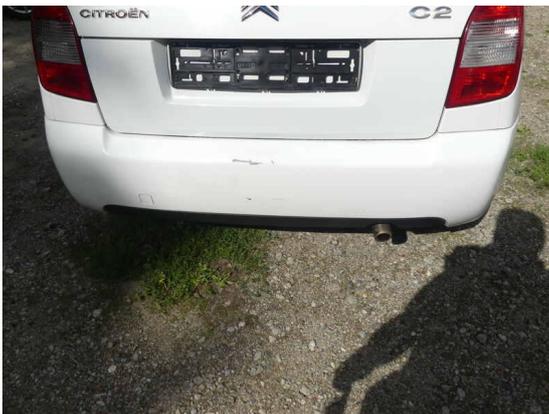
Nr.	Teil	Bild Nr.	Schaden	Kommentar
4	Stoßfänger hinten	7, 8, 9	deformiert und zerkratzt	
5	Heckklappe	10, 11	Korrosion	
6	Dach	12, 13, 14	Dellen	
7	Seitenteil rechts	15, 16	deformiert und zerkratzt	
8	Schwellerverkleidung rechts	17, 18	zerkratzt	
9	Tür rechts	19, 20	zerkratzt	
10	Wartung	21	fällig	
11	Motorhaube	22, 23, 24	Steinschläge	
12	Scheinwerfer rechts und links	25, 26	matt/blind	
13	Stoßfänger vorn	27, 28, 29	zerkratzt und Passform ungenau	
14	Nebelscheinwerfer rechts	30	Glas gebrochen	
15	Einstieg links	31, 32	Dellen	
16	Sitzverkleidung vorne links	33	gebrochen	
17	Lenkrad	34	abgegriffen	
18	Motorkontrollleuchte	35, 36, 37	leuchtet (P0420 und P0008)

Bild 7: Karosserie / Stoßfänger hinten deformiert und zerkratzt

Bild 8: Karosserie / Stoßfänger hinten deformiert und zerkratzt

Bild 9: Karosserie / Stoßfänger hinten deformiert und zerkratzt

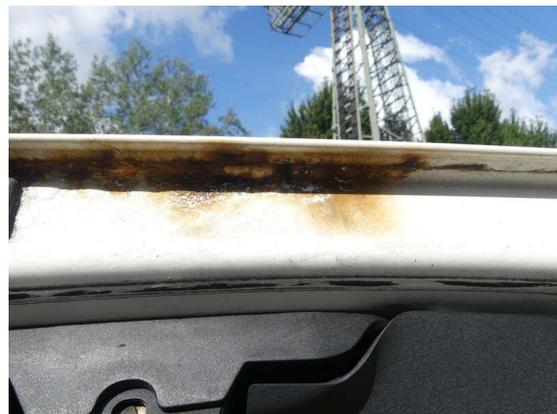
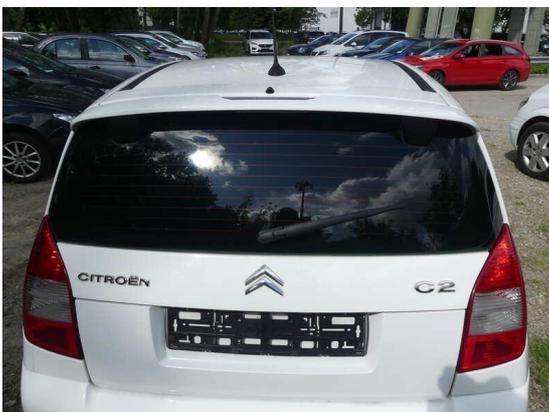
Bild 10: Karosserie / Heckklappe Korrosion

Bild 11: Karosserie / Heckklappe Korrosion

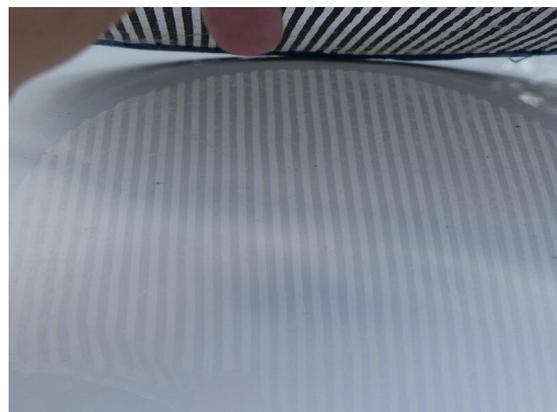
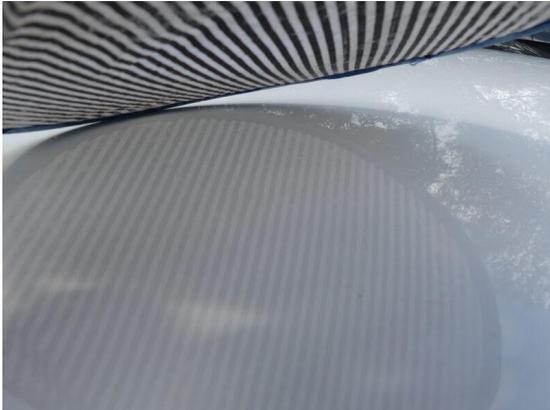
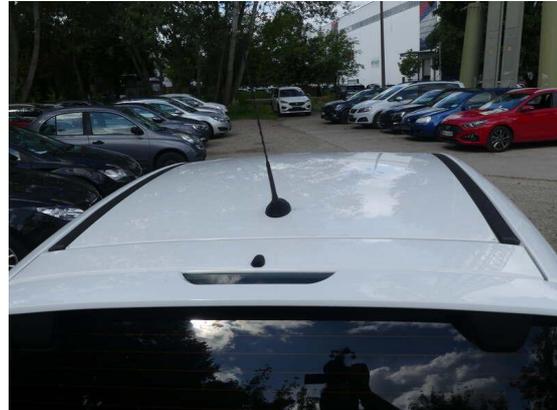
Bild 12: Karosserie / Dach Dellen

Bild 13: Karosserie / Dach Dellen

Bild 14: Karosserie / Dach Dellen

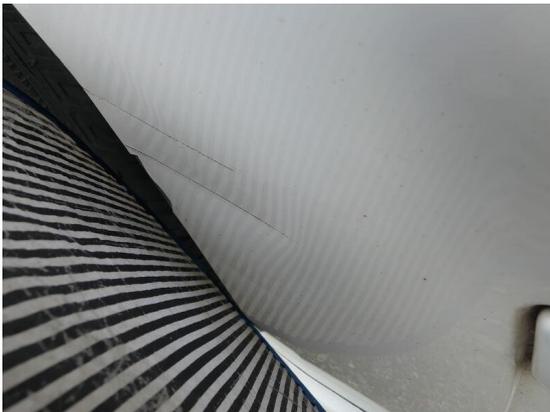
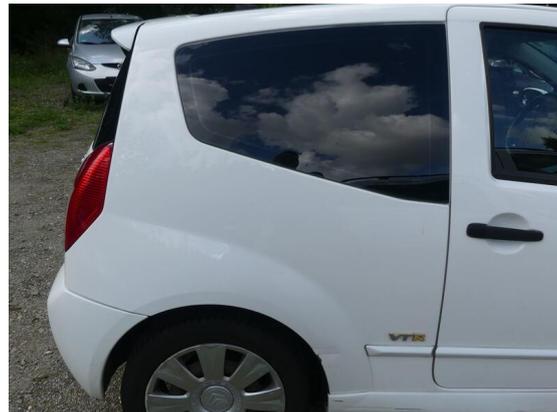
Bild 15: Karosserie / Seitenteil rechts deformiert und zerkratzt

Bild 16: Karosserie / Seitenteil rechts deformiert und zerkratzt

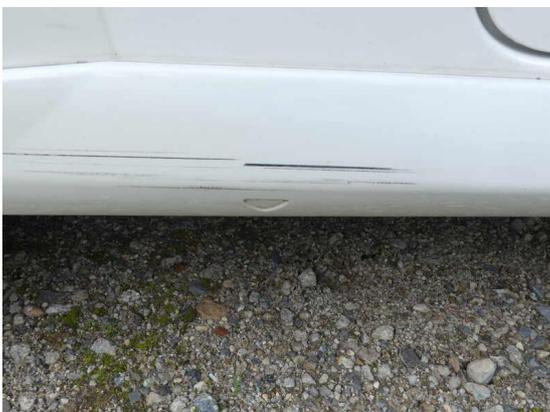
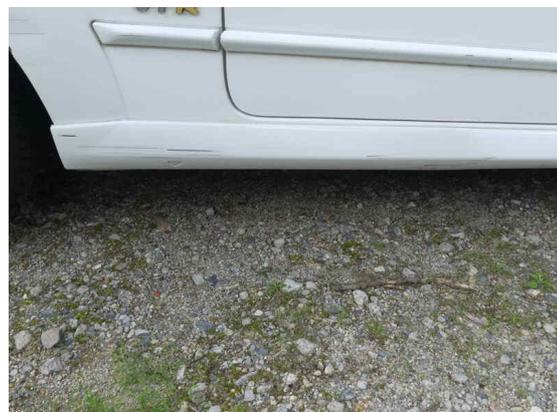
Bild 17: Karosserie / Schwellerverkleidung rechts zerkratzt

Bild 18: Karosserie / Schwellerverkleidung rechts zerkratzt

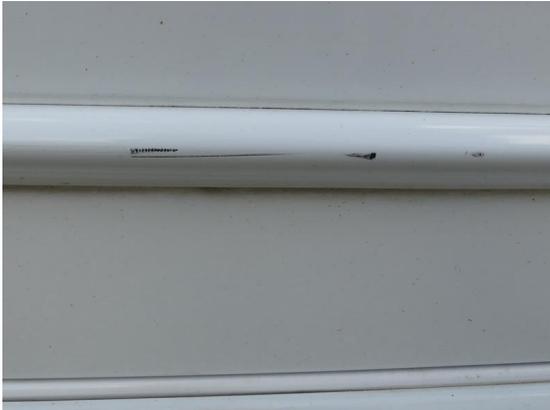
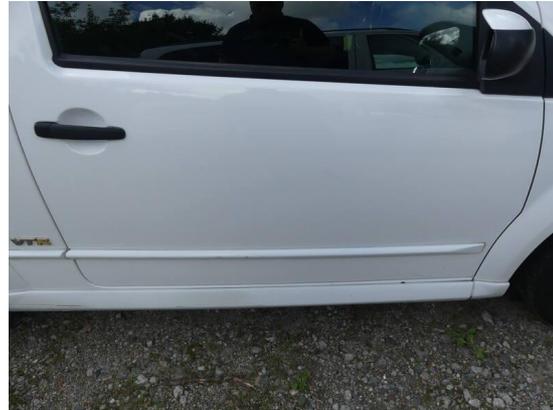
Bild 19: Karosserie / Tür rechts zerkratzt

Bild 20: Karosserie / Tür rechts zerkratzt

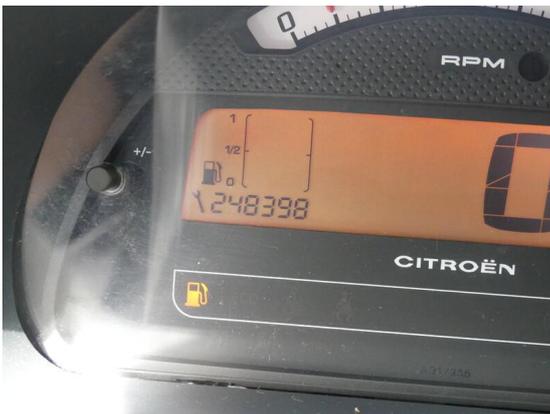
Bild 21: Wartung-Pflege / Wartung fällig

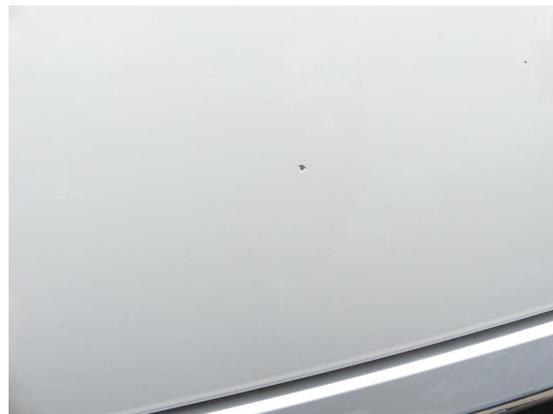
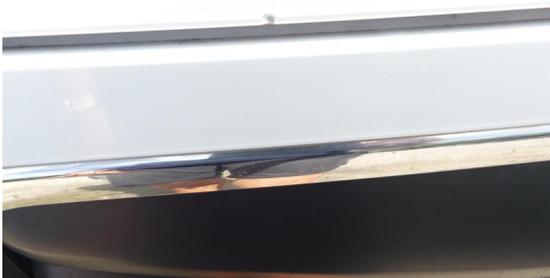
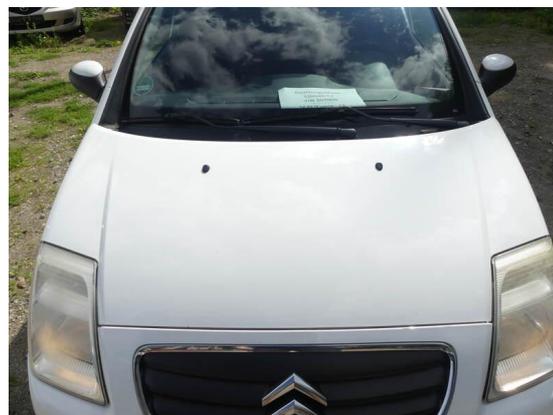
Bild 22: Karosserie / Motorhaube Steinschläge

Bild 23: Karosserie / Motorhaube Steinschläge

Bild 24: Karosserie / Motorhaube Steinschläge

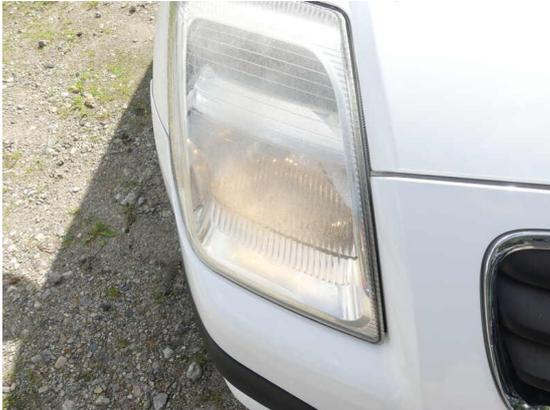
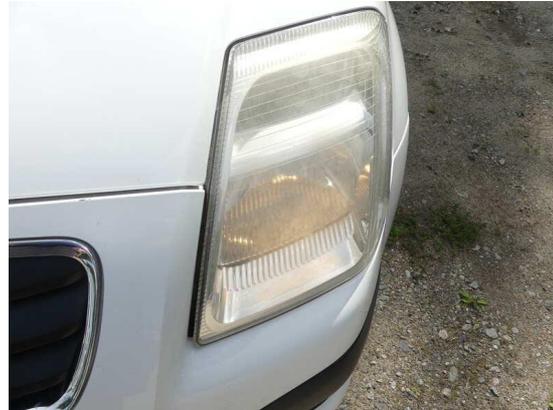
Bild 25: Technik / Scheinwerfer rechts und links matt/blind

Bild 26: Technik / Scheinwerfer rechts und links matt/blind

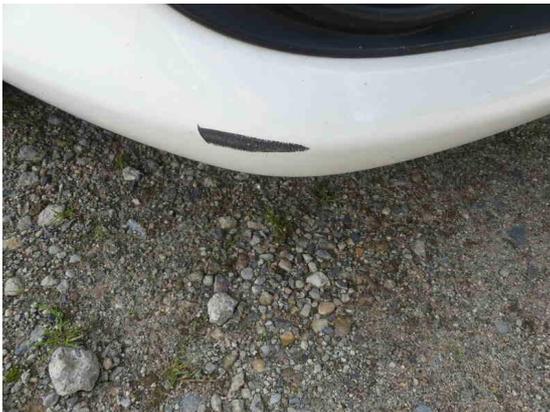
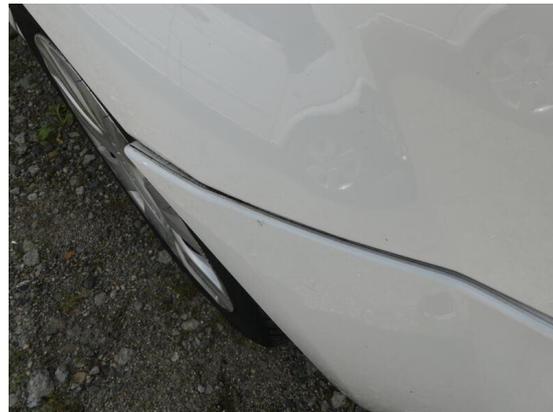
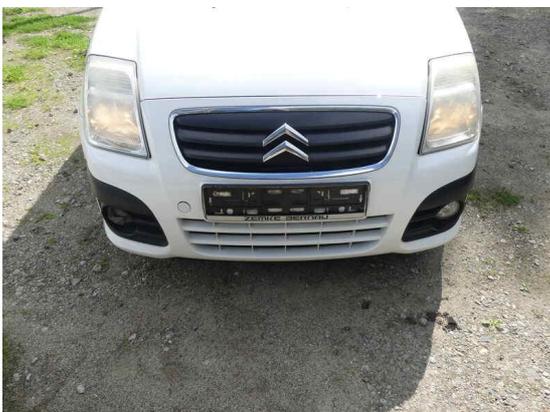
Bild 27: Karosserie / Stoßfänger vorn zerkratzt und Passform ungenau

Bild 28: Karosserie / Stoßfänger vorn zerkratzt und Passform ungenau

Bild 29: Karosserie / Stoßfänger vorn zerkratzt und Passform ungenau

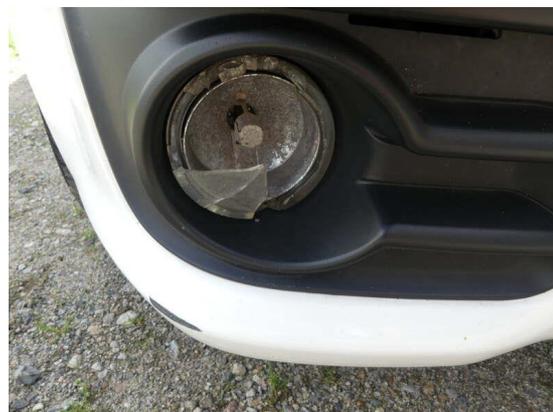
Bild 30: Technik / Nebelscheinwerfer rechts Glas gebrochen

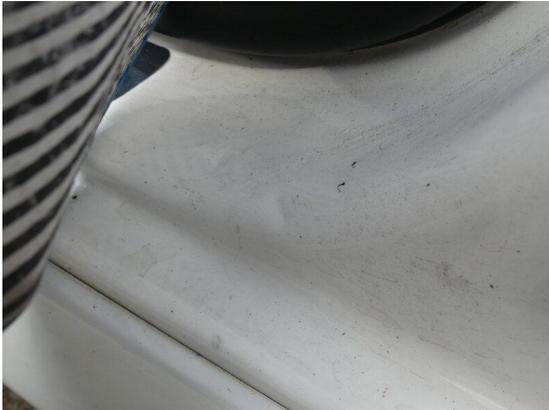
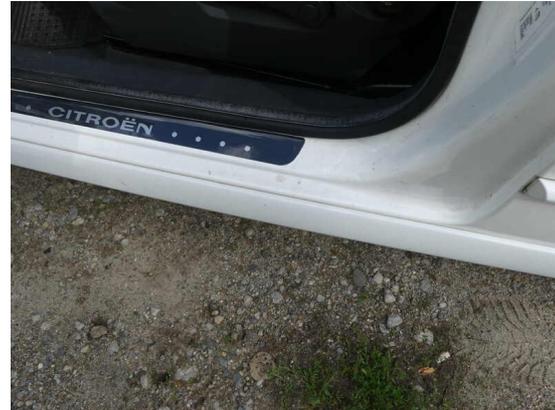
Bild 31: Karosserie / Einstieg links Dellen

Bild 32: Karosserie / Einstieg links Dellen

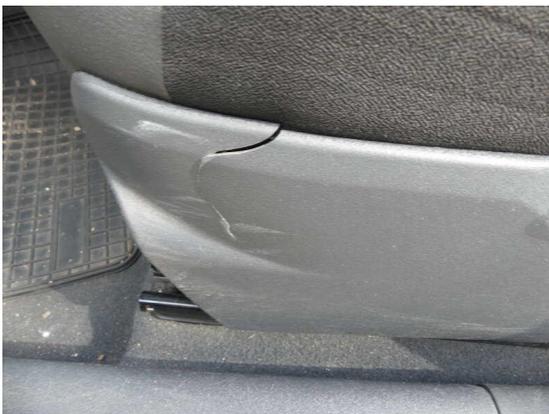
Bild 33: Innenraum / Sitzverkleidung vorne links gebrochen

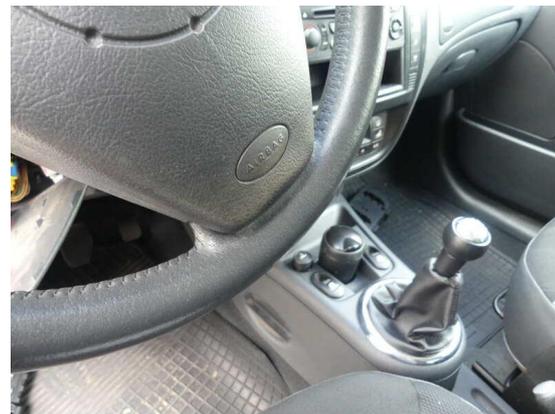
Bild 34: Innenraum / Lenkrad abgegriffen

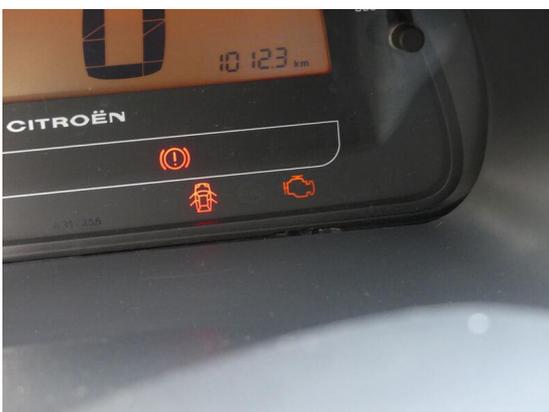
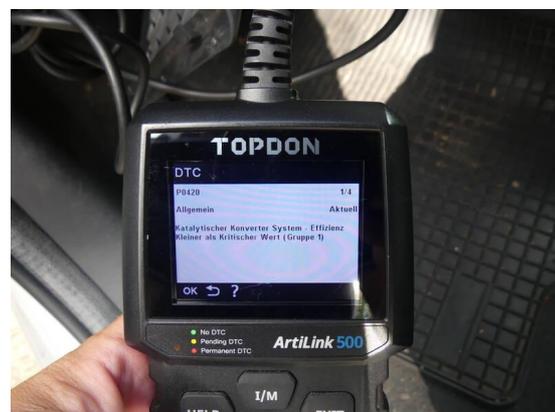
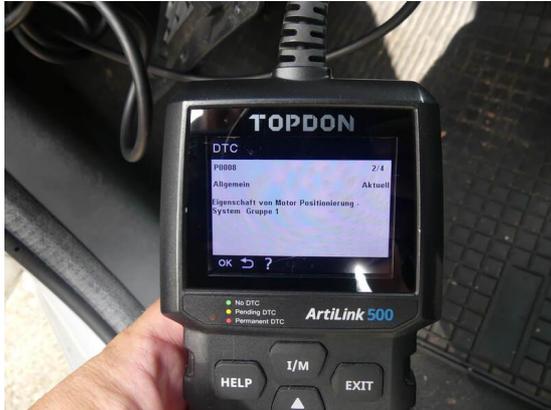
Bild 35: Technik / Motorkontrollleuchte leuchtet (P0420 und P0008)

Bild 36: Technik / Motorkontrollleuchte leuchtet (P0420 und P0008)

Bild 37: Technik / Motorkontrollleuchte leuchtet (P0420 und P0008)
