Autohaus Koch GmbH
 Hansastraße 212
 13051-Berlin

29.7.2025

TÜVNORD**Zustandsbericht****TÜV NORD Autoservice GmbH - Wurster Straße 92 - 27580 Bremerhaven**

Datenquelle: **Zulassungsbescheinigung**
 Hersteller: **Subaru**
 Typ: **Impreza**
 Fahrgestellnummer: **JF1GH2LB9BG075514**
 Erstzulassung: **20.12.2010**
 Getriebe / Gänge: **Schaltgetriebe**
 Schadstoffklasse: **EU5**
 Vorverwendung: **Privat**

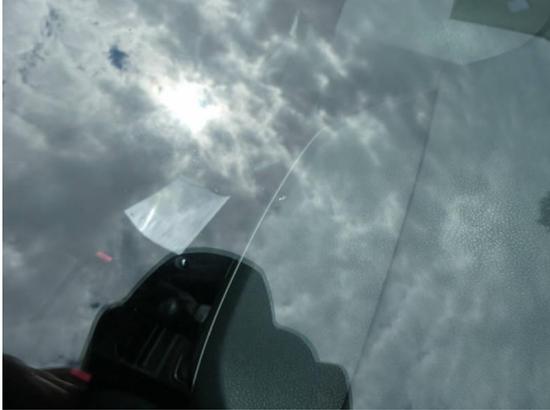
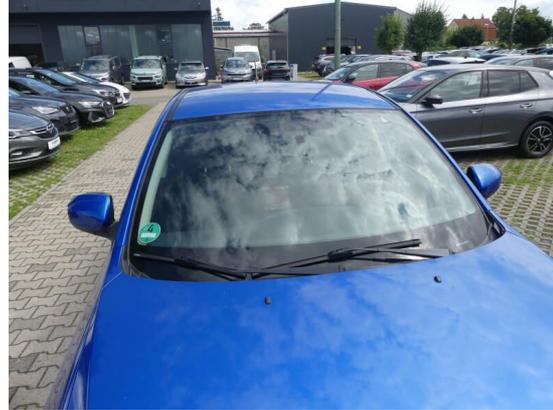
Nr.	Teil	Bild Nr.	Schaden	Kommentar
1	Frontscheibe	1, 2	Steinschläge	
2	Kofferraumverkleidung rechts und links	3, 4	Kratzer	
3	Heckklappe	5, 6	Kratzer	
4	Seitenteil rechts	7, 8, 9	zerkratzt	
5	Tür hinten rechts	10, 11, 12	Delle und Kratzer	
6	Tür vorne rechts	13, 14	Kratzer	
7	Spiegelkappe rechts	15	Kratzer	
8	Kotflügel rechts	16, 17	Kratzer	
9	Kupplung	18	Ausrücklager macht Geräusche (Kupplungsschaden)

Bild 1: Karosserie / Frontscheibe Steinschläge

Bild 2: Karosserie / Frontscheibe Steinschläge

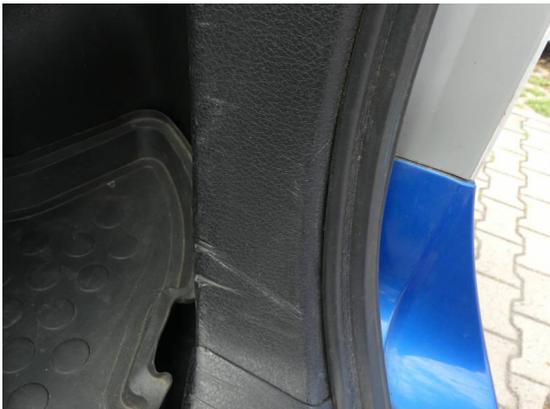
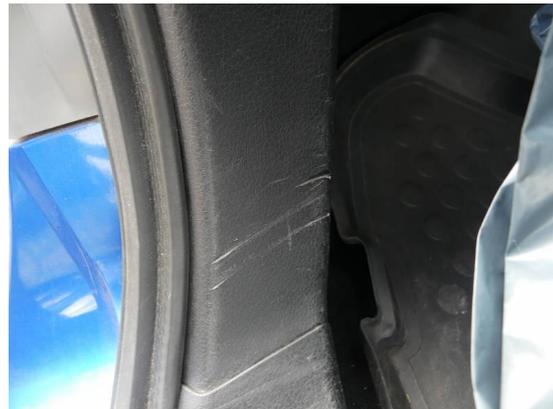
Bild 3: Innenraum / Kofferraumverkleidung rechts und links Kratzer

Bild 4: Innenraum / Kofferraumverkleidung rechts und links Kratzer

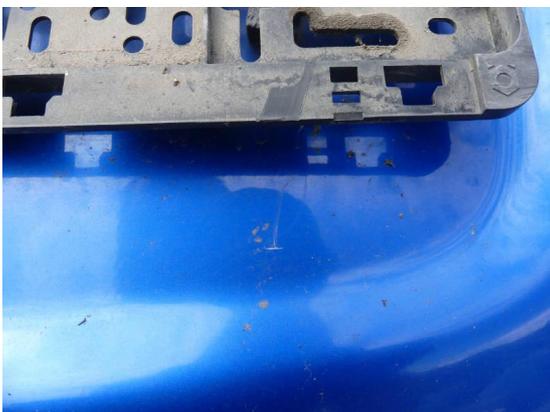
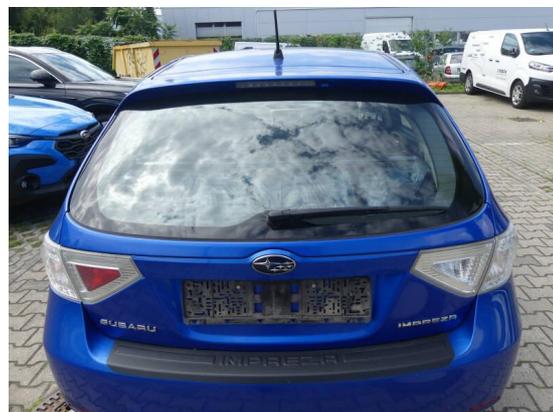
Bild 5: Karosserie / Heckklappe Kratzer

Bild 6: Karosserie / Heckklappe Kratzer

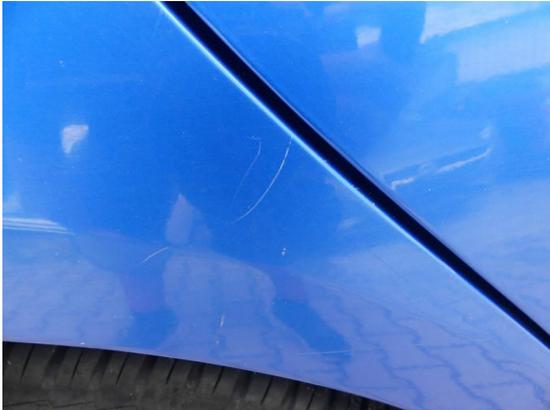
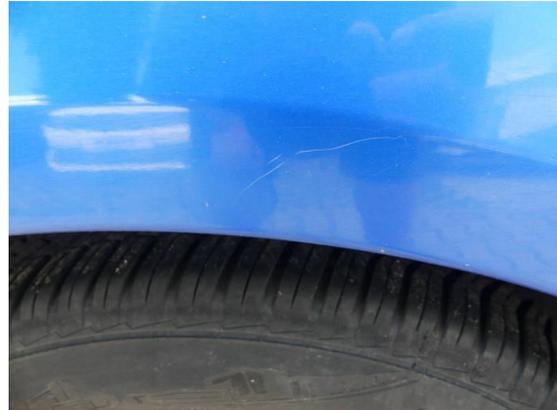
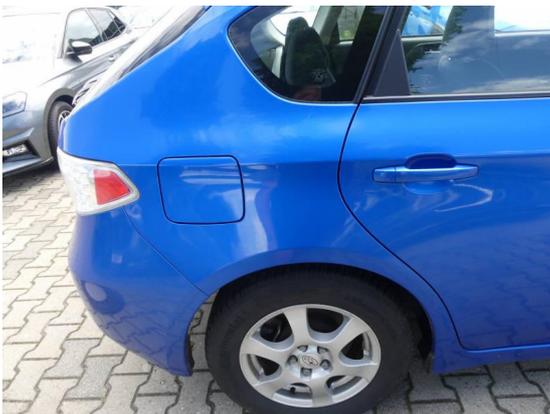
Bild 7: Karosserie / Seitenteil rechts zerkratzt

Bild 8: Karosserie / Seitenteil rechts zerkratzt

Bild 9: Karosserie / Seitenteil rechts zerkratzt

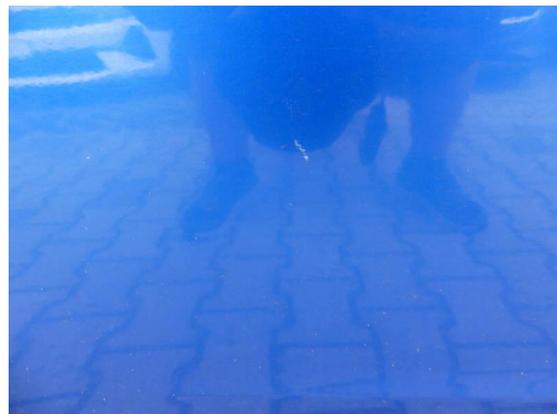
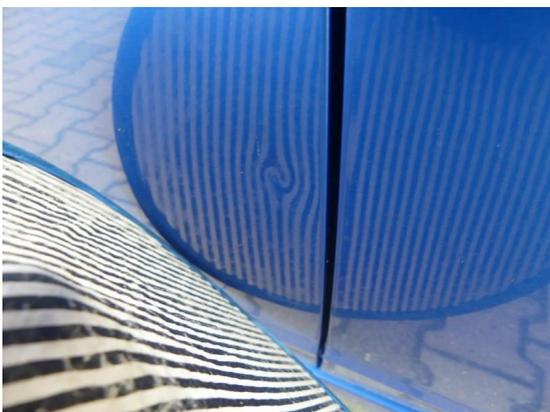
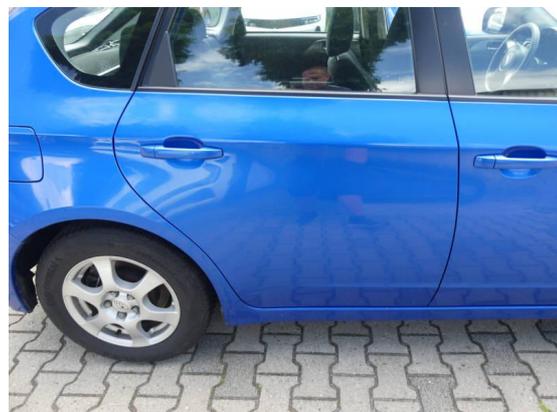
Bild 10: Karosserie / Tür hinten rechts Delle und Kratzer

Bild 11: Karosserie / Tür hinten rechts Delle und Kratzer

Bild 12: Karosserie / Tür hinten rechts Delle und Kratzer

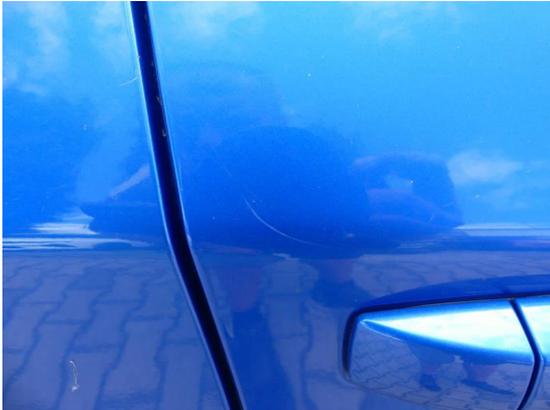
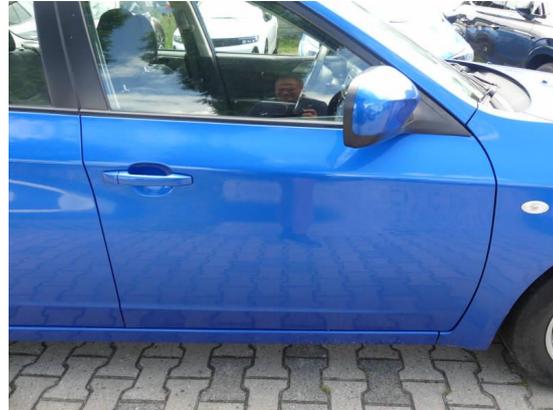
Bild 13: Karosserie / Tür vorne rechts Kratzer

Bild 14: Karosserie / Tür vorne rechts Kratzer

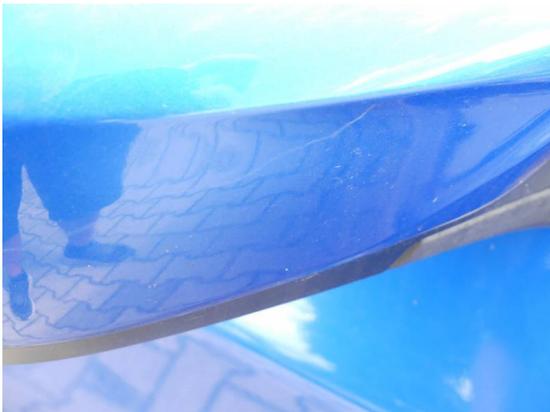
Bild 15: Karosserie / Spiegelkappe rechts Kratzer

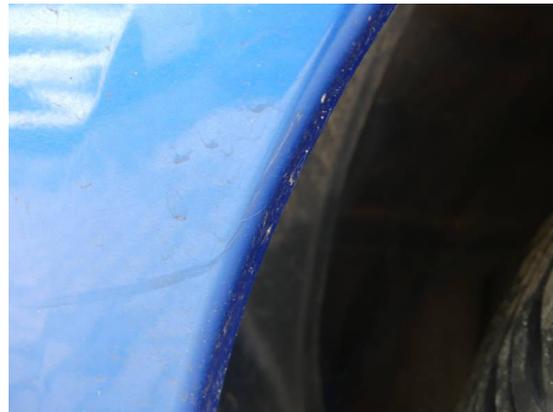
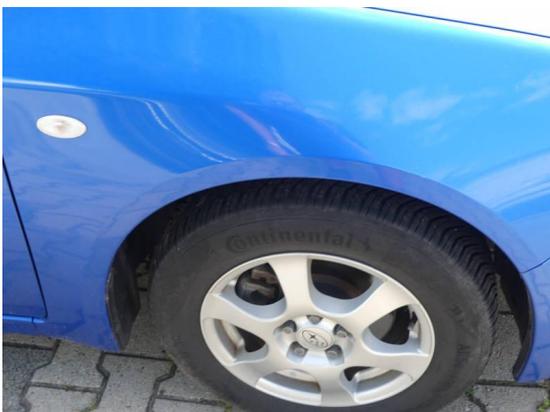
Bild 16: Karosserie / Kotflügel rechts Kratzer

Bild 17: Karosserie / Kotflügel rechts Kratzer

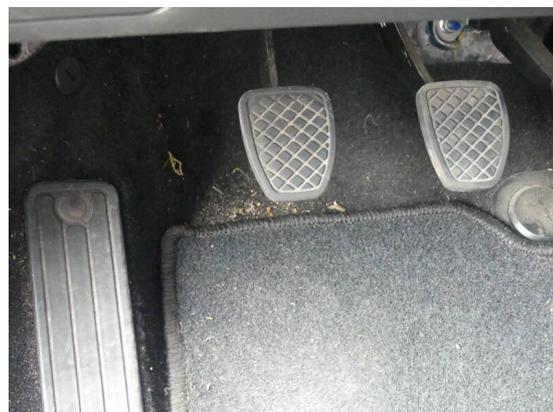
- ✓ Motor startet eigenständig
- ✓ Motor funktionsfähig
- ✗ Getriebe funktionsfähig
- ✓ Lichtanlage funktionsfähig
- ✓ Fensterheber funktionsfähig
- ✓ Kombiinstrument mit Anzeigen
- ✓ Schließanlage (ZV) funktionsfähig
- Kupplungsschaden Ausrücklager macht Geräusche
- Schiebedach oder Verdeck funktionsfähig
- ✓ Entertainment (Radio) funktionsfähig
- Navigationssystem funktionsfähig

Bild 18: Technik / Kupplung Ausrücklager macht Geräusche (Kupplungsschaden)

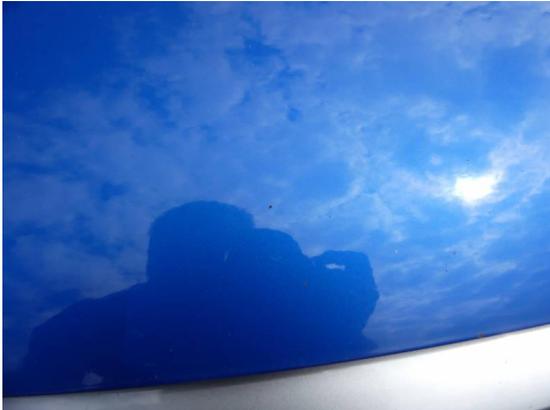
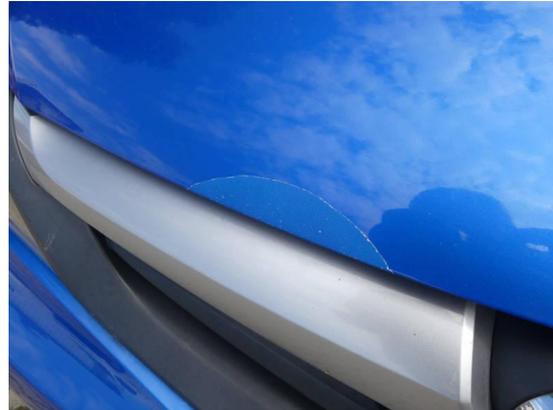
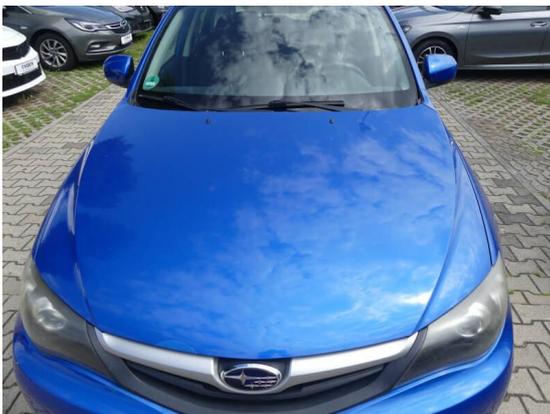
Nr.	Teil	Bild Nr.	Schaden	Kommentar
10	Motorhaube	19, 20, 21	Steinschläge und Lackveränderung	
11	Scheinwerfer rechts und links	22, 23	matt/blind	
12	Stoßfänger vorn	24, 25	Kratzer	
13	Kotflügel links	26, 27	Kratzer	
14	Tür vorne links	28, 29	Delle mit Kratzer	
15	Tür hinten links	30, 31, 32	Delle und zerkratzt	
16	Seitenteil links	33, 34	Kratzer	
17	Stoßfänger hinten	35, 36	Kratzer

Bild 19: Karosserie / Motorhaube Steinschläge und Lackveränderung

Bild 20: Karosserie / Motorhaube Steinschläge und Lackveränderung

Bild 21: Karosserie / Motorhaube Steinschläge und Lackveränderung

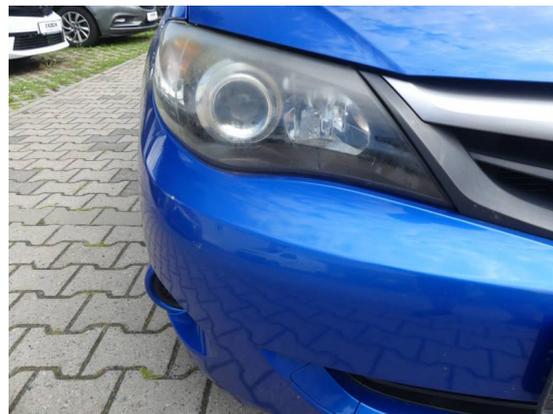
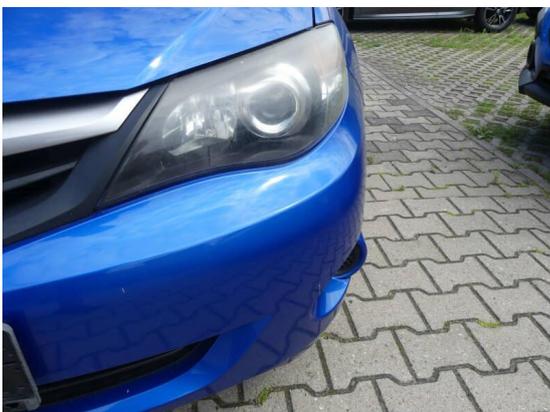
Bild 22: Technik / Scheinwerfer rechts und links matt/blind

Bild 23: Technik / Scheinwerfer rechts und links matt/blind

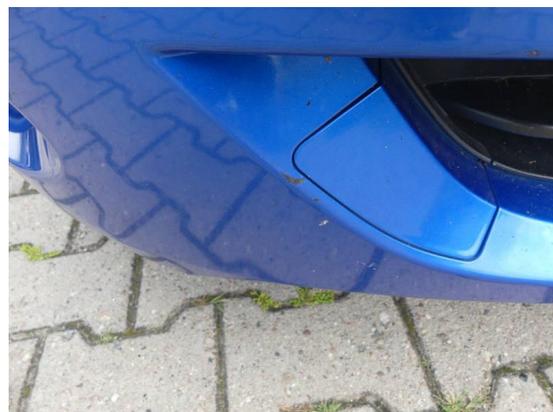
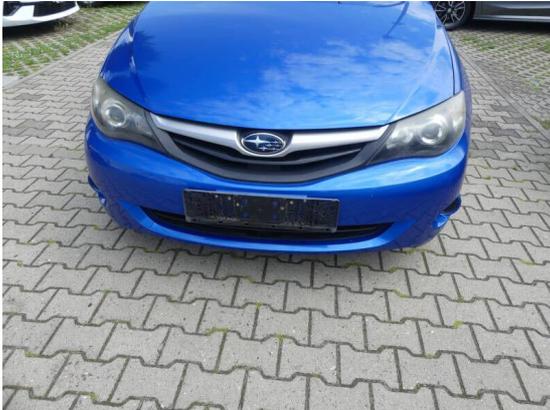
Bild 24: Karosserie / Stoßfänger vorn Kratzer

Bild 25: Karosserie / Stoßfänger vorn Kratzer

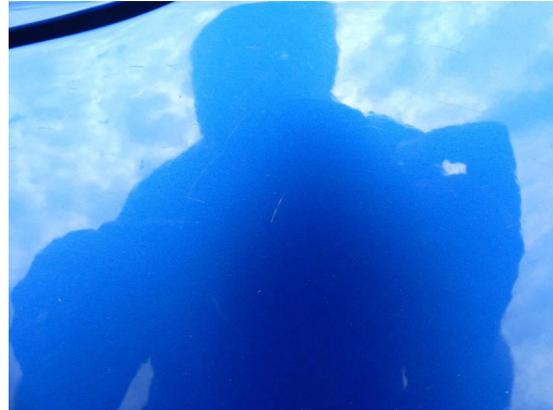
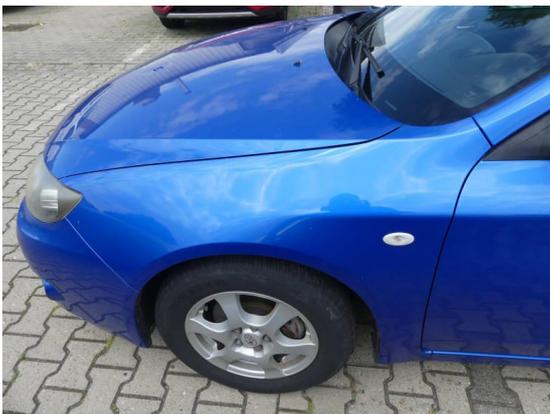
Bild 26: Karosserie / Kotflügel links Kratzer

Bild 27: Karosserie / Kotflügel links Kratzer

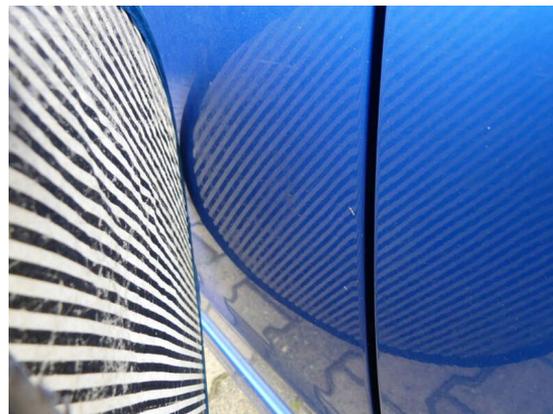
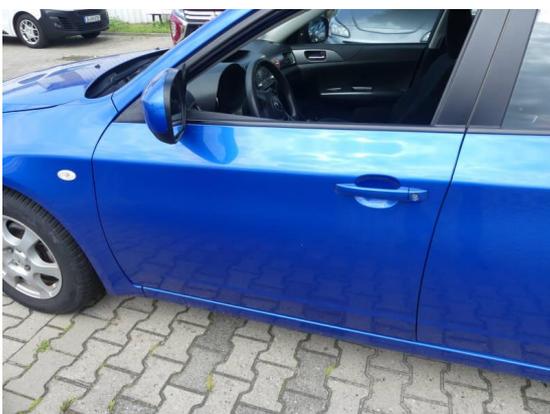
Bild 28: Karosserie / Tür vorne links Delle mit Kratzer

Bild 29: Karosserie / Tür vorne links Delle mit Kratzer

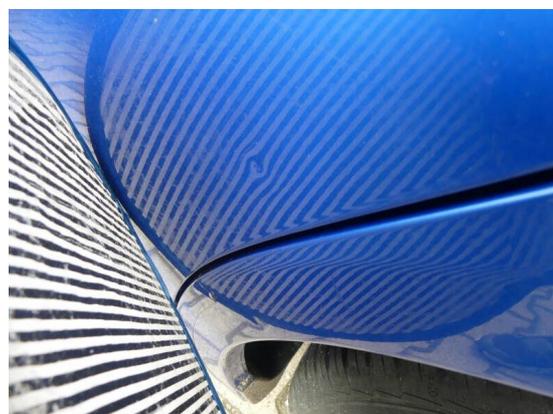
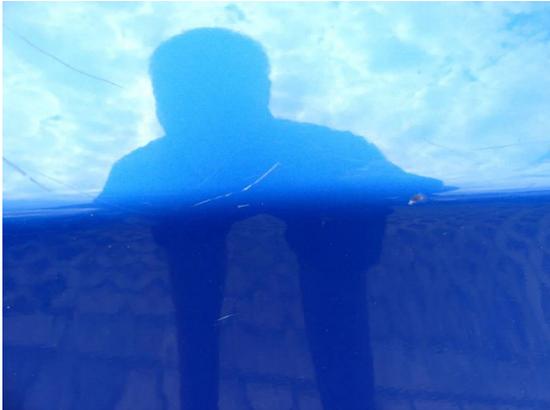
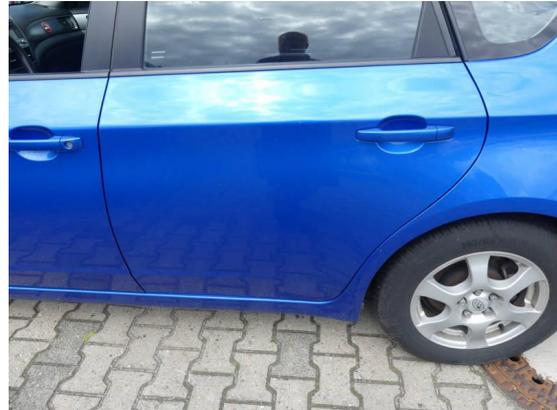
Bild 30: Karosserie / Tür hinten links Delle und zerkratzt

Bild 31: Karosserie / Tür hinten links Delle und zerkratzt

Bild 32: Karosserie / Tür hinten links Delle und zerkratzt

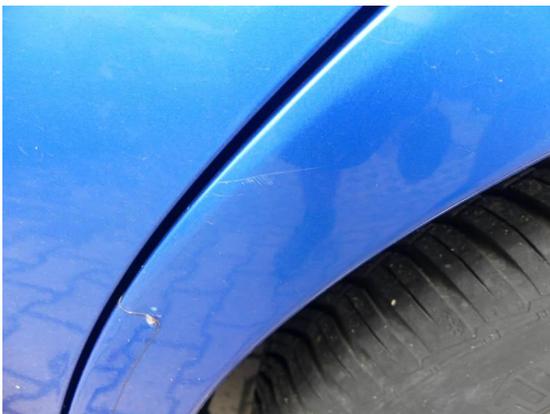
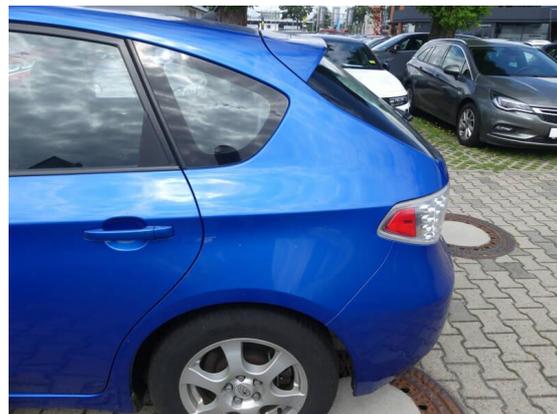
Bild 33: Karosserie / Seitenteil links Kratzer

Bild 34: Karosserie / Seitenteil links Kratzer

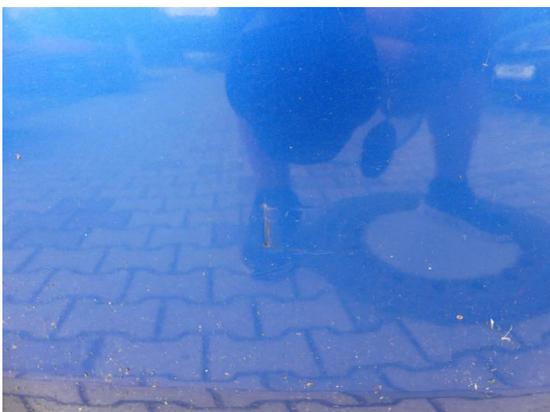
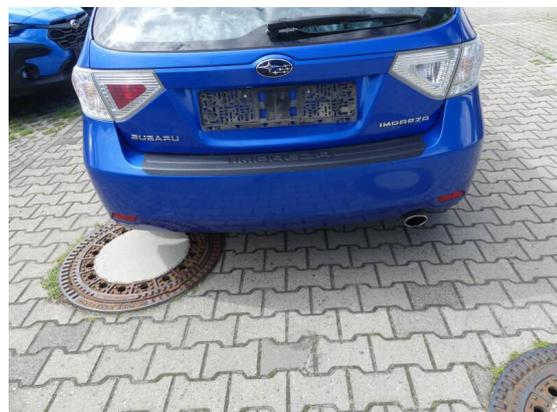
Bild 35: Karosserie / Stoßfänger hinten Kratzer

Bild 36: Karosserie / Stoßfänger hinten Kratzer
