**Datum: 10.02.2025**

# EXPERTISE

Basisbewertung

MA-PA 283

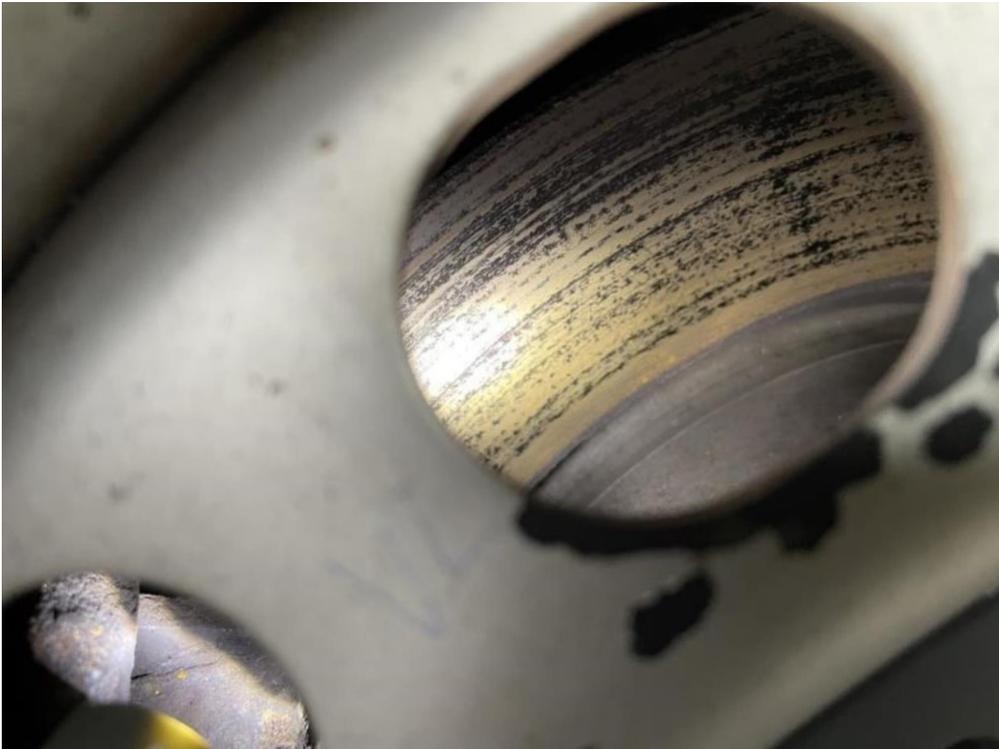
**Bild 9**

Bremsscheiben vorn  
stark korrodiert

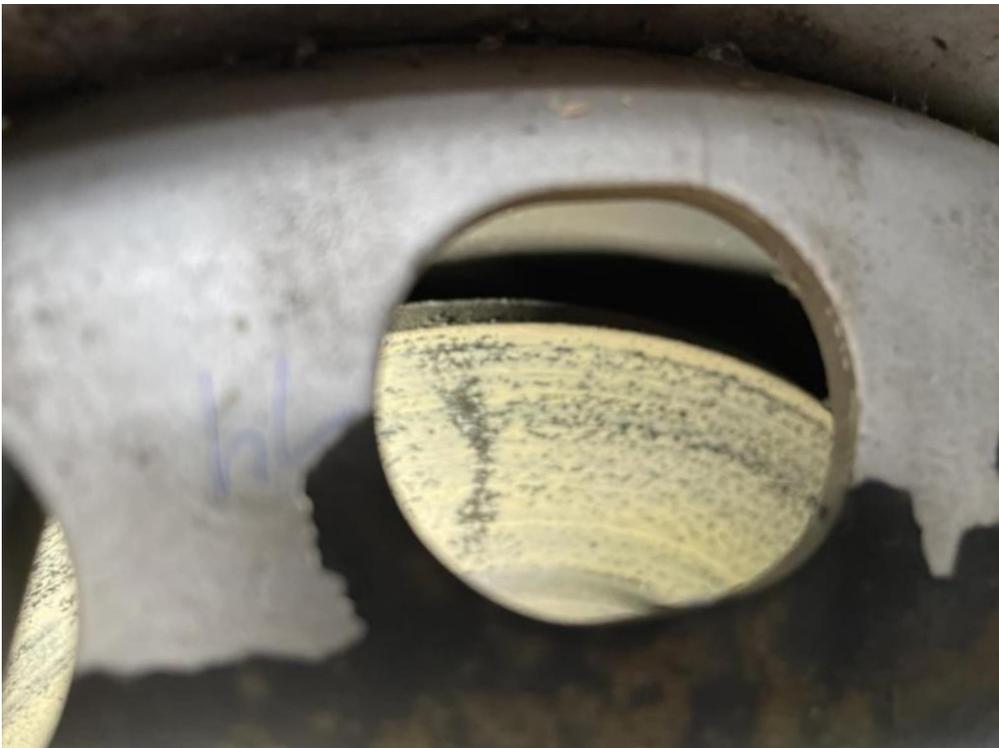
**Bild 10**

Bremsscheiben  
hinten stark  
korrodiert

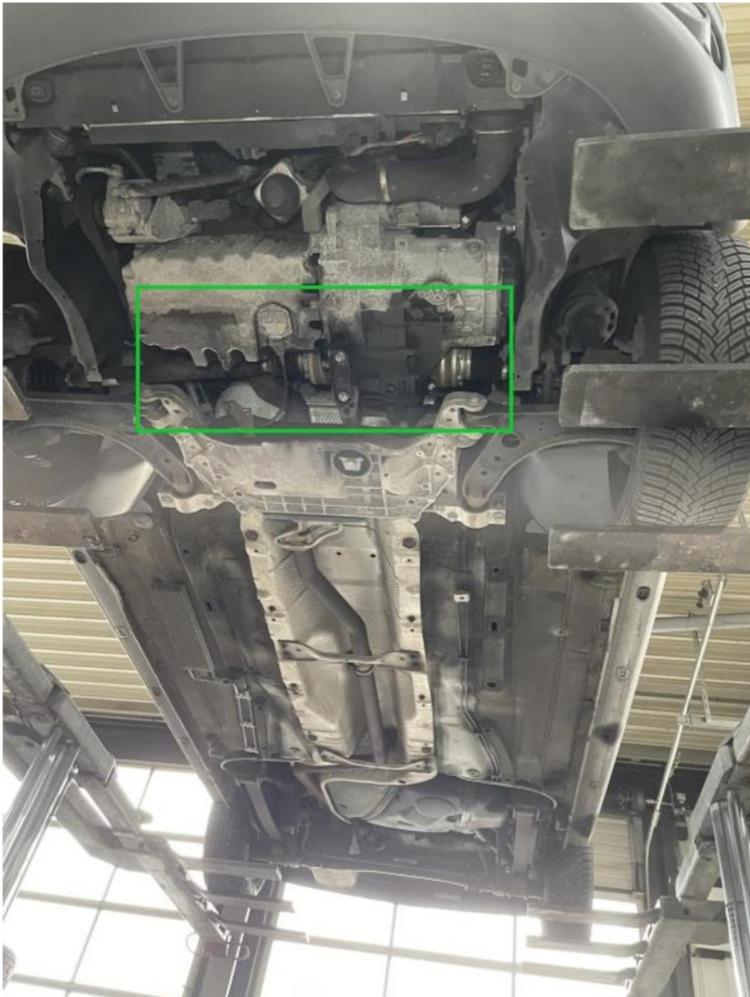
**Bild 11**

Ölverlust

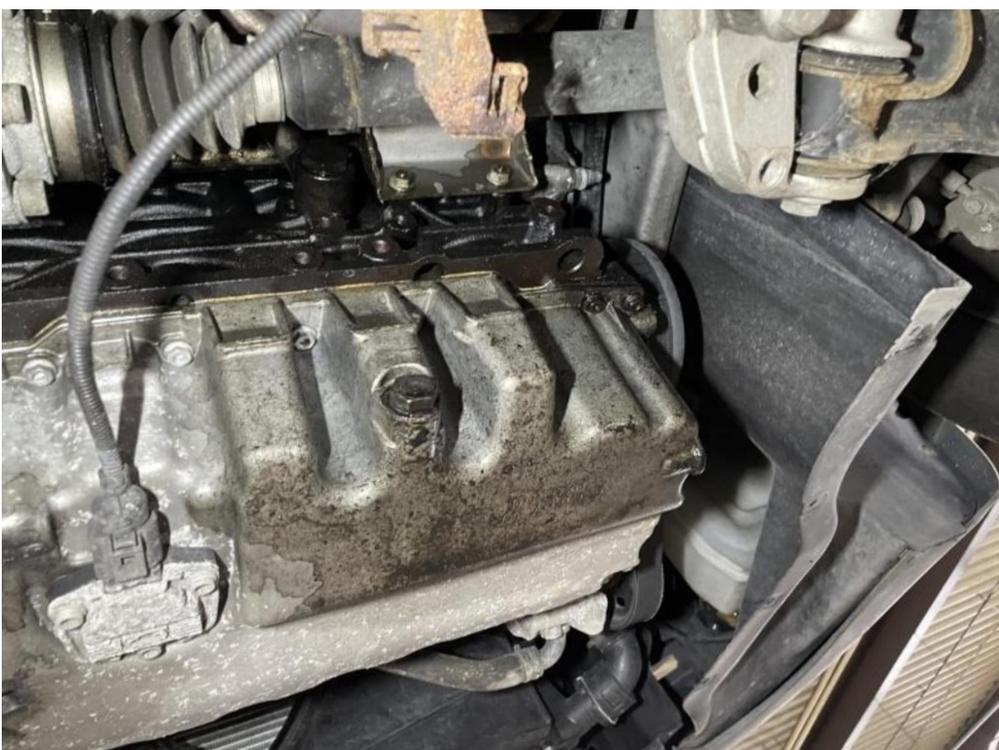
**Bild 12**

Detail:  
Ölverlust

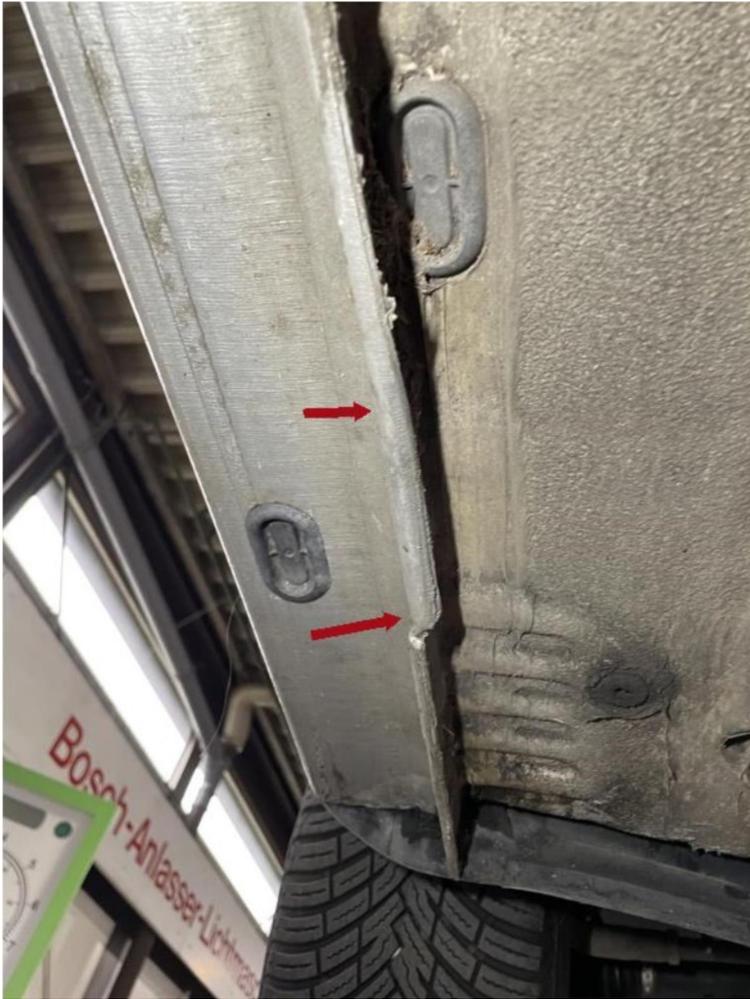
**Bild 16**

Schwellerkante  
links umgebogen

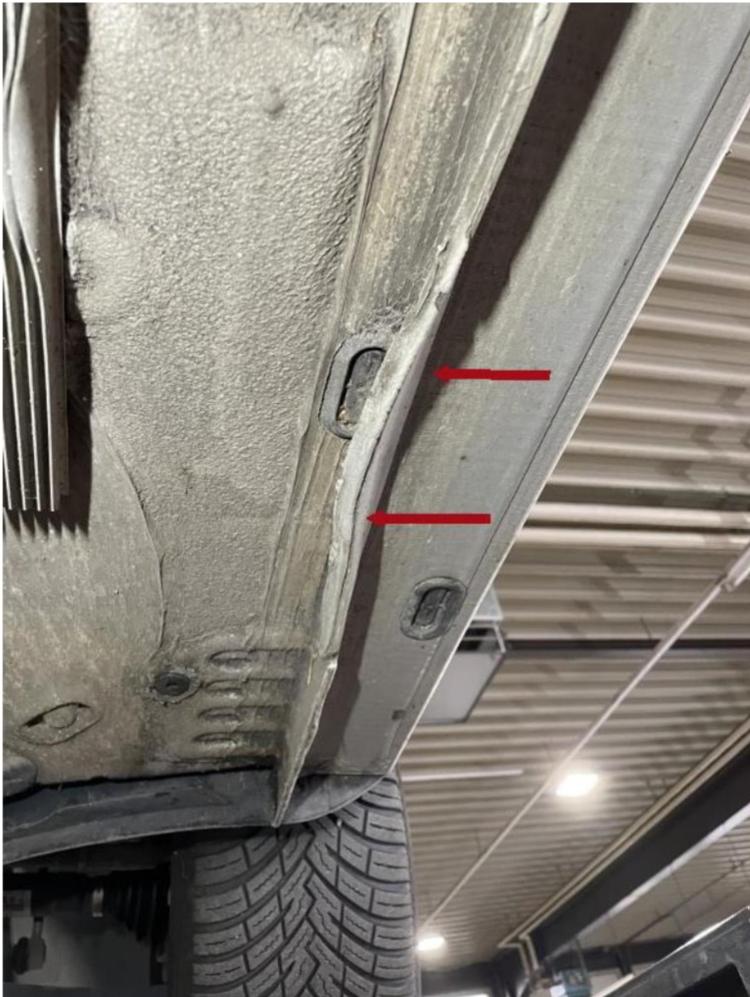
**Bild 17**

Schweißkante  
rechts umgebogen

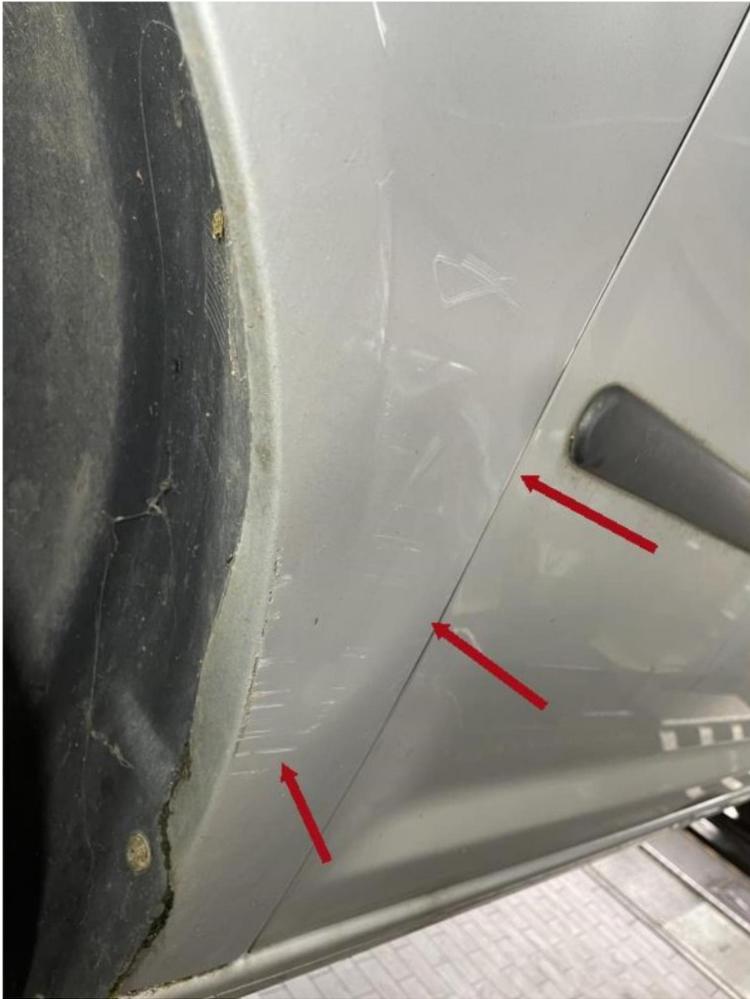
**Bild 18**

Kotflügel vorn  
links im hinteren  
Bereich deformiert

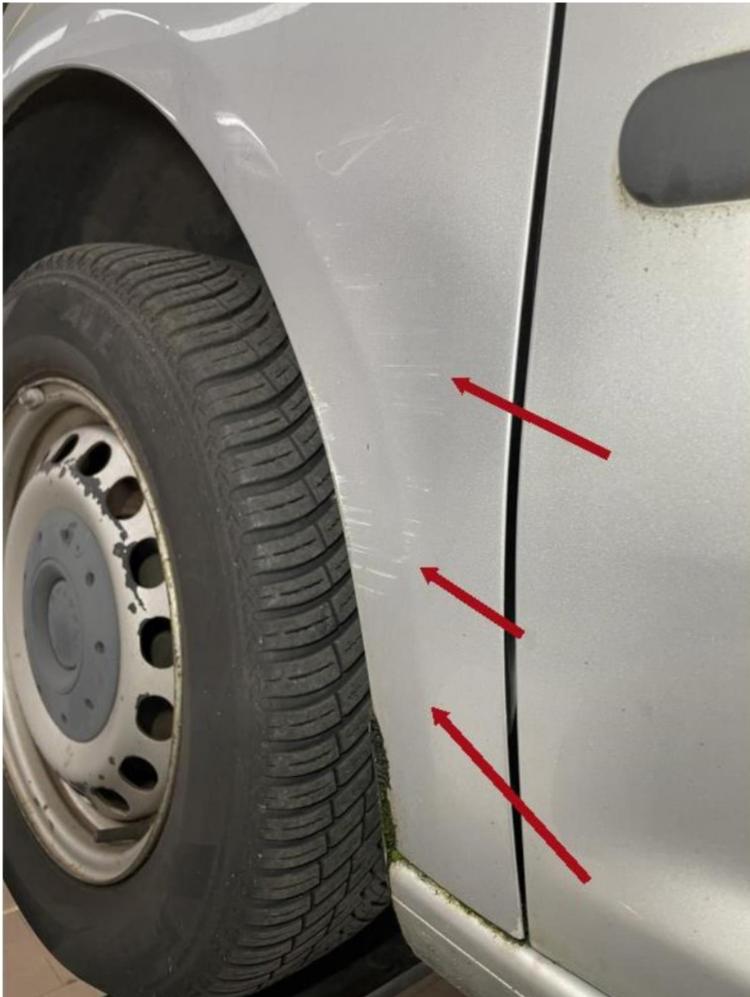
**Bild 19**

Kotflügel vorn  
links im hinteren  
Bereich deformiert
