**TÜVNORD****Zustandsbericht****TÜV NORD Autoservice GmbH - Wurster Straße 92 - 27580 Bremerhaven**

Datenquelle: **VIN-Abfrage**  
 Hersteller: **Hyundai**  
 Typ: **i30 cw**  
 Fahrgestellnummer: **TMADB81CACJ078707**  
 Erstzulassung: **12.07.2011**  
 Getriebe / Gänge: **Schaltgetriebe, 5 Gänge**  
 Schadstoffklasse: **EU4**  
 Vorverwendung: **Privat**

**4. Allgemeiner Fahrzeugzustand**
 Servicenachweis vorhanden ja:  nein: 
Servicenachweis
 Fahrgestellnummer TMADB81CACJ078707  
 Fahrzeugtyp: Hyundai i30 cw 80 kW

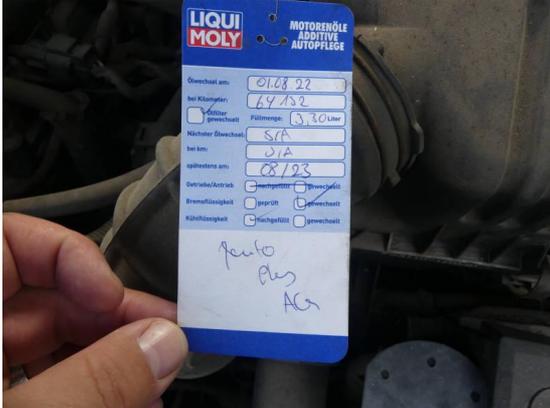
Bild 1: Wartung-Pflege / Wartung fällig

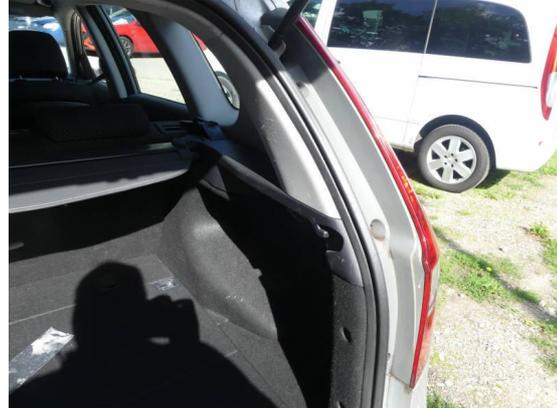
Bild 2: Innenraum / Kofferraumverkleidung rechts Kratzer

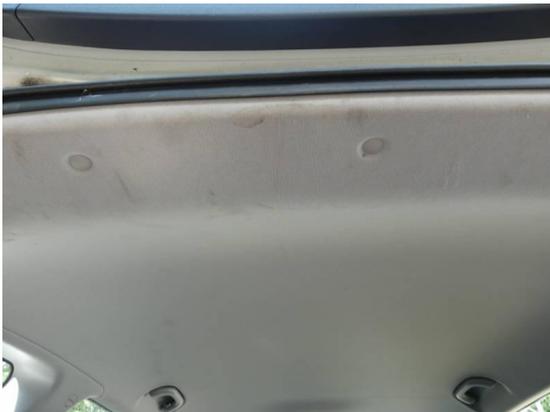
Bild 3: Innenraum / Himmel fleckig

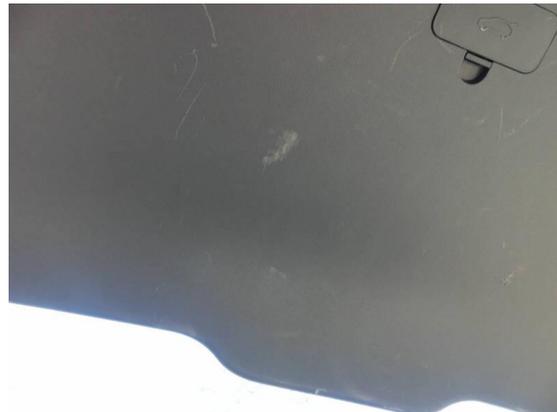
Bild 4: Innenraum / Heckklappenverkleidung Kratzer

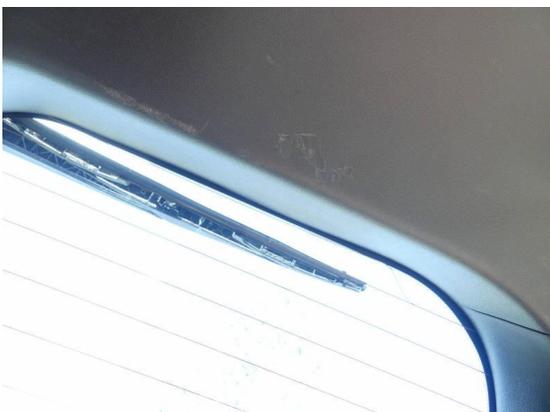
Bild 5: Innenraum / Heckklappenverkleidung Kratzer

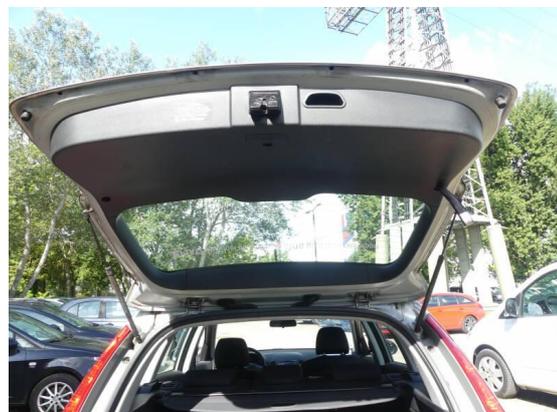
Bild 6: Innenraum / Heckklappenverkleidung Kratzer

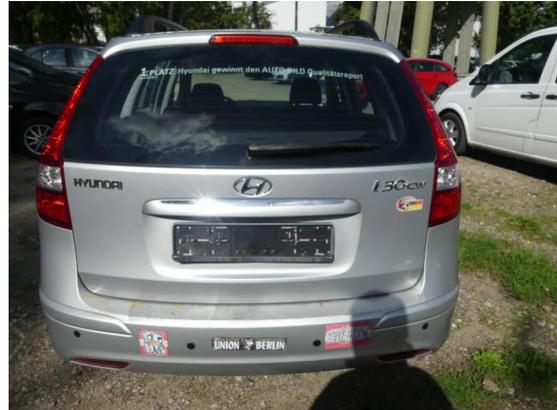
Bild 8: Karosserie / Heckklappe Kratzer

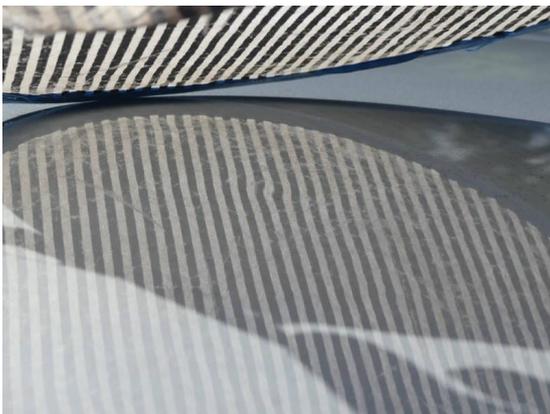
Bild 9: Karosserie / Dach Dellen

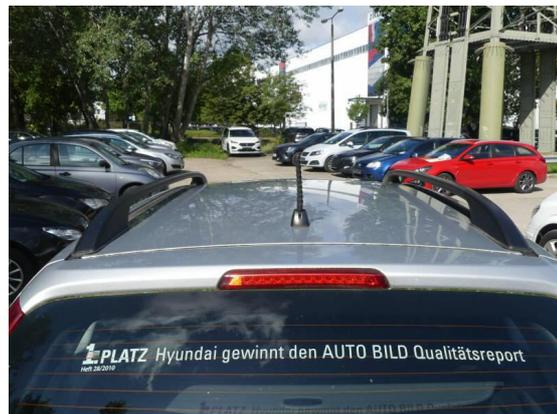
Bild 10: Karosserie / Dach Dellen

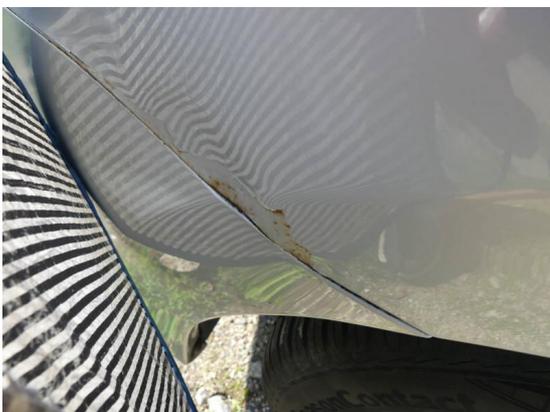
Bild 11: Karosserie / Seitenteil rechts deformiert und Korrosion

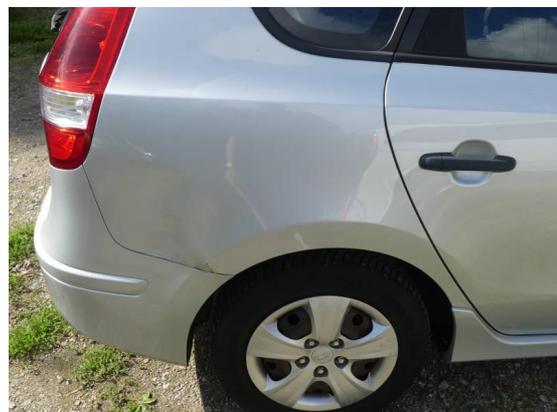
Bild 12: Karosserie / Seitenteil rechts deformiert und Korrosion

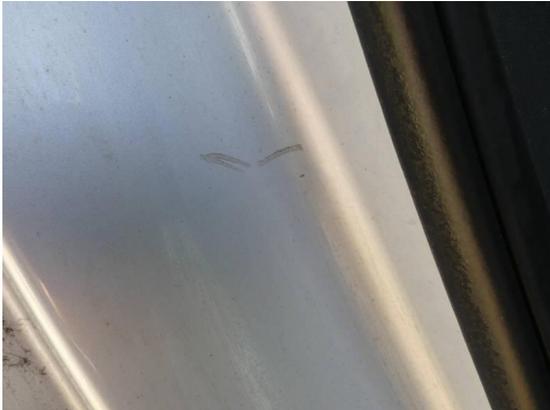
Bild 13: Karosserie / Einstieg hinten rechts Kratzer

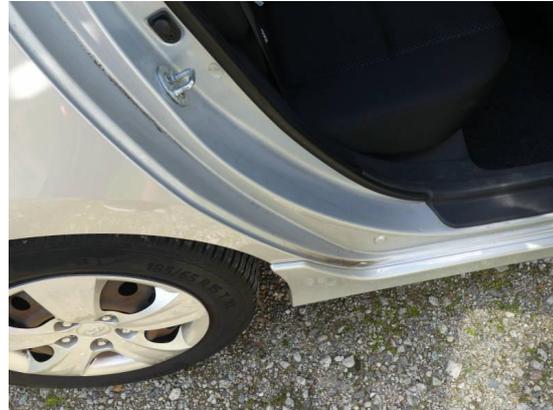
Bild 14: Karosserie / Einstieg hinten rechts Kratzer

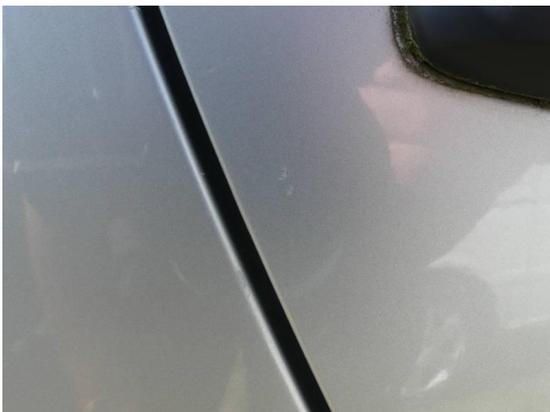
Bild 15: Karosserie / Tür hinten rechts Kratzer

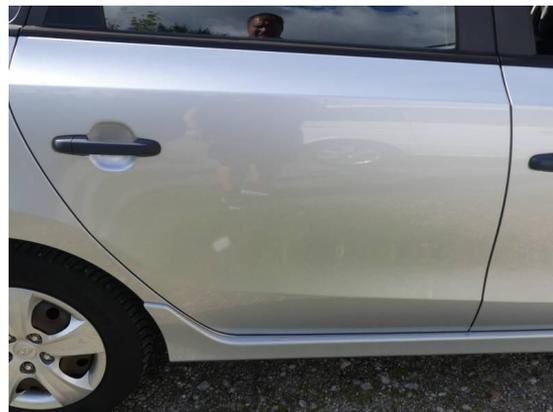
Bild 16: Karosserie / Tür hinten rechts Kratzer

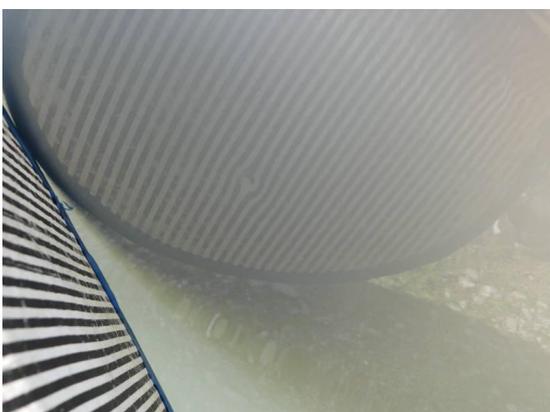
Bild 17: Karosserie / Tür vorne rechts Dellen

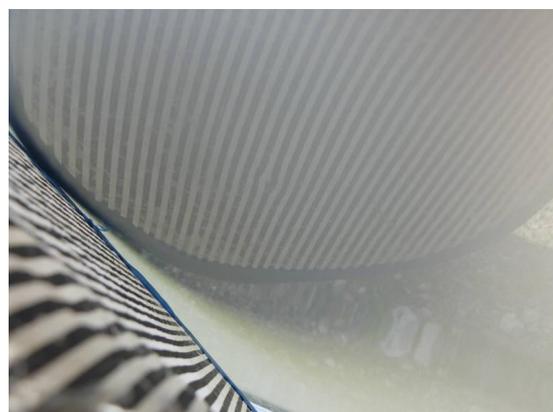
Bild 18: Karosserie / Tür vorne rechts Dellen

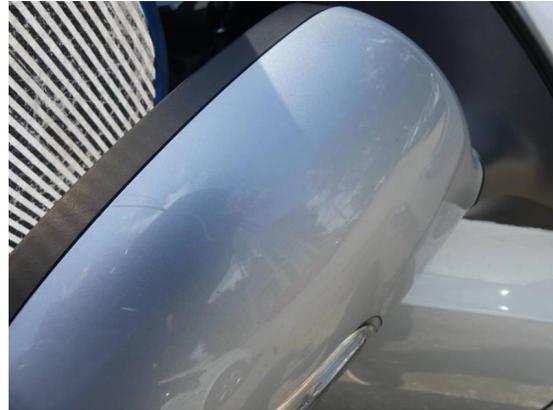
Bild 20: Karosserie / Spiegelkappe rechts Kratzer

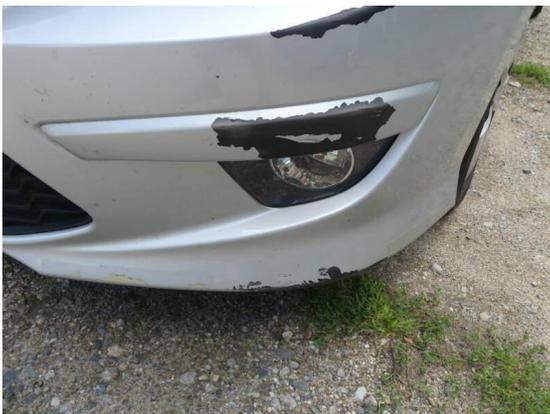
Bild 21: Karosserie / Stoßfänger vorn Loch und zerkratzt

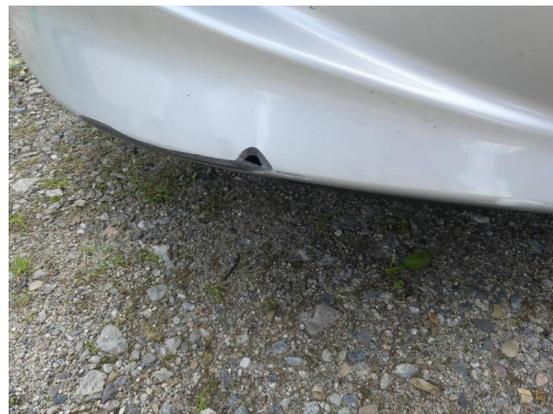
Bild 22: Karosserie / Stoßfänger vorn Loch und zerkratzt

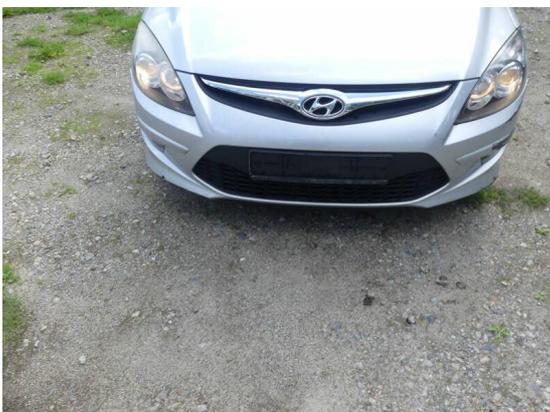
Bild 23: Karosserie / Stoßfänger vorn Loch und zerkratzt

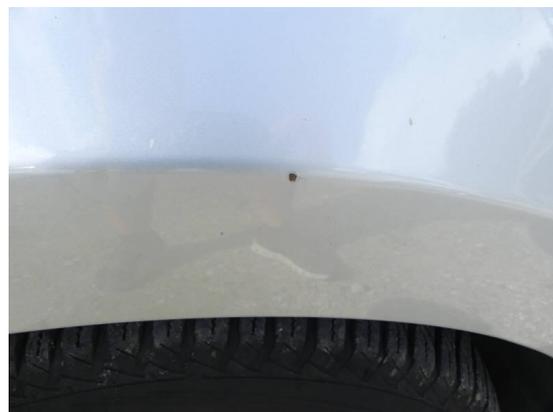
Bild 24: Karosserie / Kotflügel rechts Steinschlag mit Korrosion

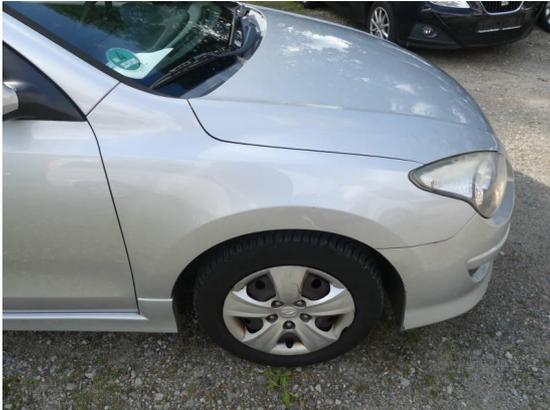
Bild 25: Karosserie / Kotflügel rechts Steinschlag mit Korrosion

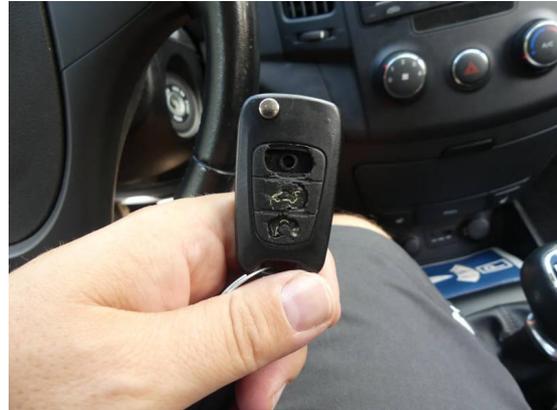
Bild 26: Technik / Schlüsselfernbedienung Gehäuse gebrochen

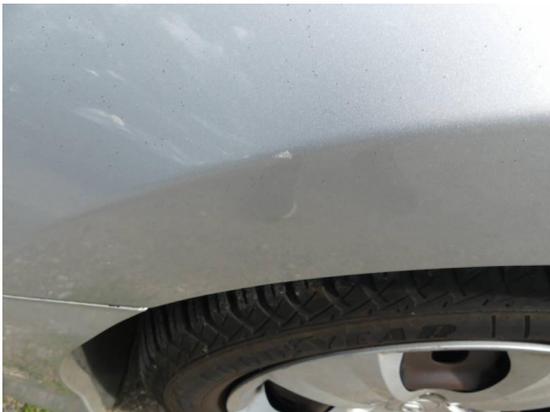
Bild 27: Karosserie / Kotflügel links Kratzer

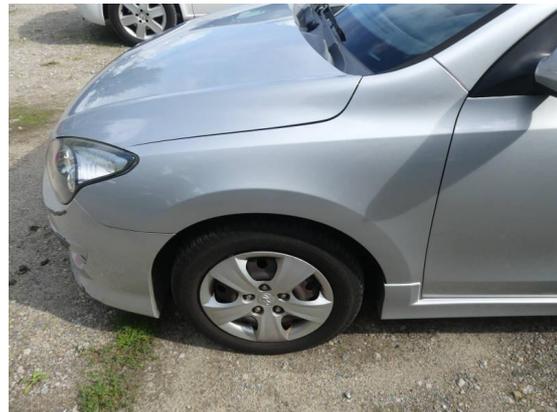
Bild 28: Karosserie / Kotflügel links Kratzer

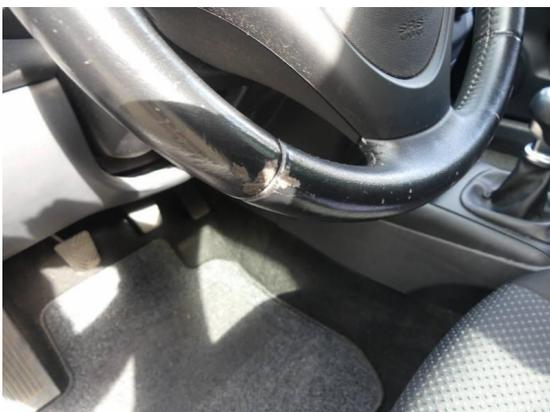
Bild 29: Innenraum / Lenkrad abgegriffen

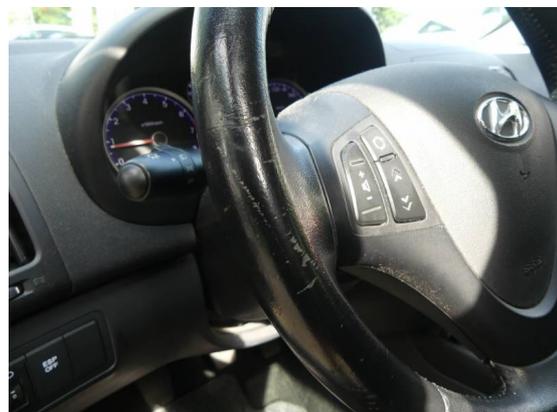
Bild 30: Innenraum / Lenkrad abgegriffen

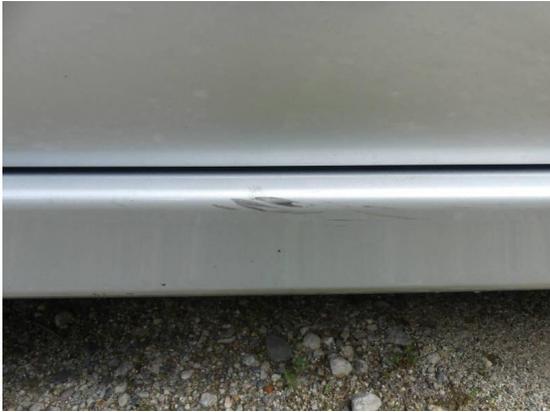
Bild 31: Karosserie / Schwellerverkleidung links  
Kratzer

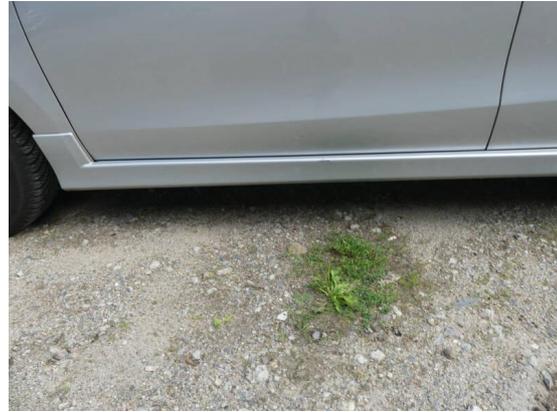
Bild 32: Karosserie / Schwellerverkleidung links  
Kratzer

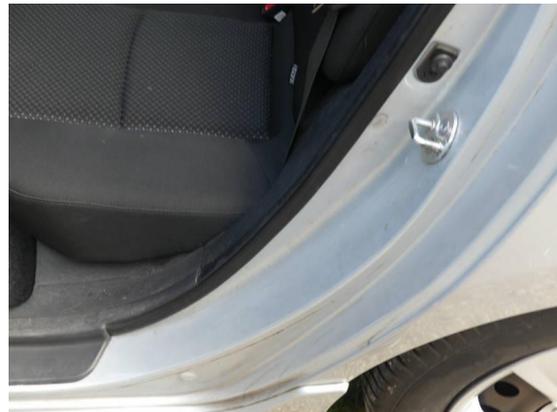
Bild 34: Karosserie / Einstieg hinten links  
Kratzer

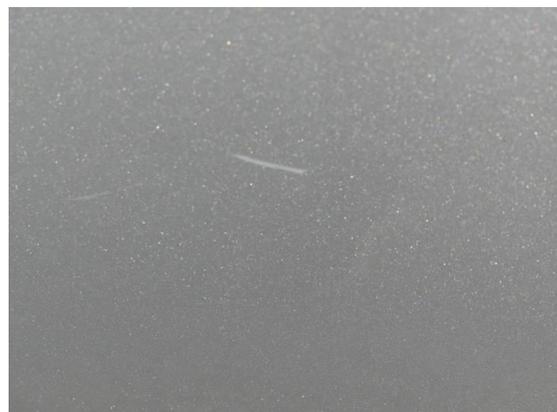
Bild 36: Karosserie / Tür hinten links  
Dellen und zerkratzt

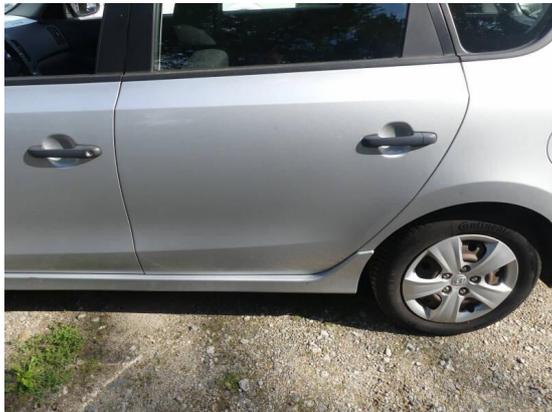
Bild 37: Karosserie / Tür hinten links Dellen und zerkratzt

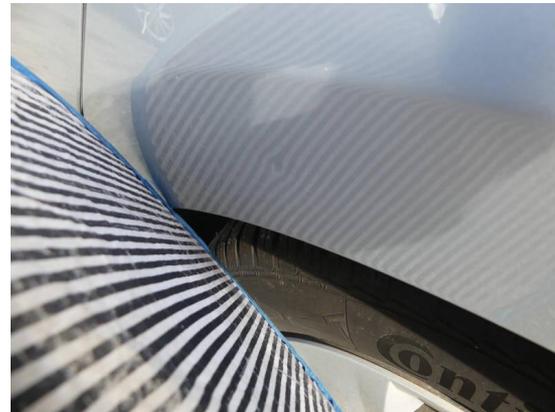
Bild 38: Karosserie / Seitenteil links Delle und zerkratzt

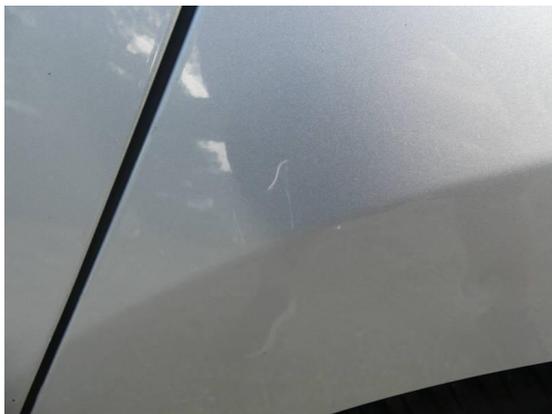
Bild 39: Karosserie / Seitenteil links Delle und zerkratzt

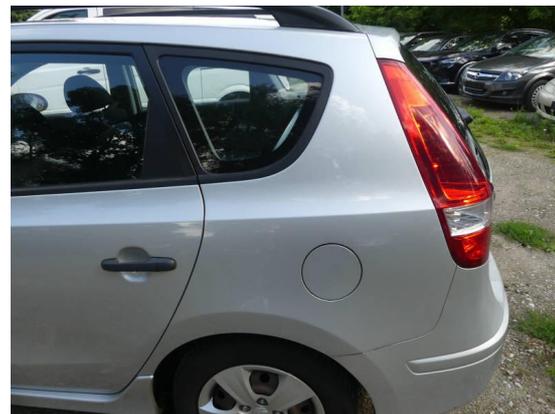
Bild 40: Karosserie / Seitenteil links Delle und zerkratzt

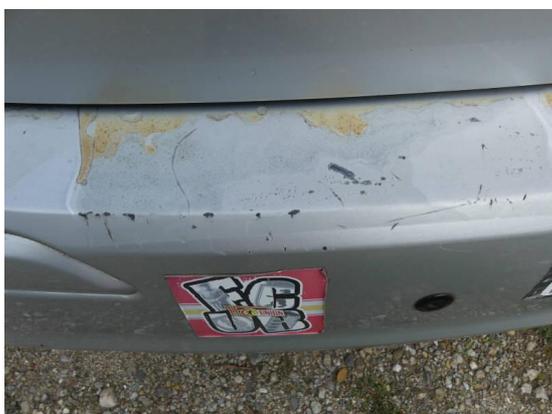
Bild 41: Karosserie / Stoßfänger hinten zerkratzt

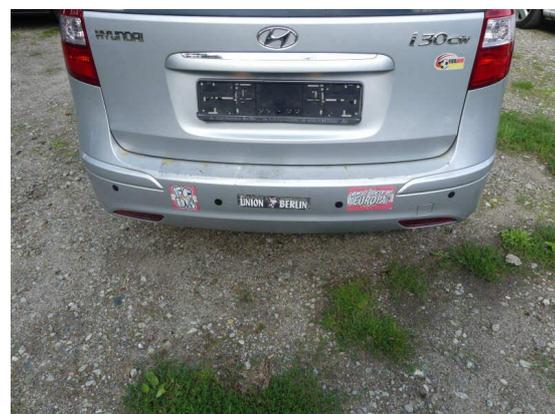
Bild 42: Karosserie / Stoßfänger hinten zerkratzt
