Vorgangs-Nr. 3624478

Basisbewertung

EXPERTISE

MA-PA 146

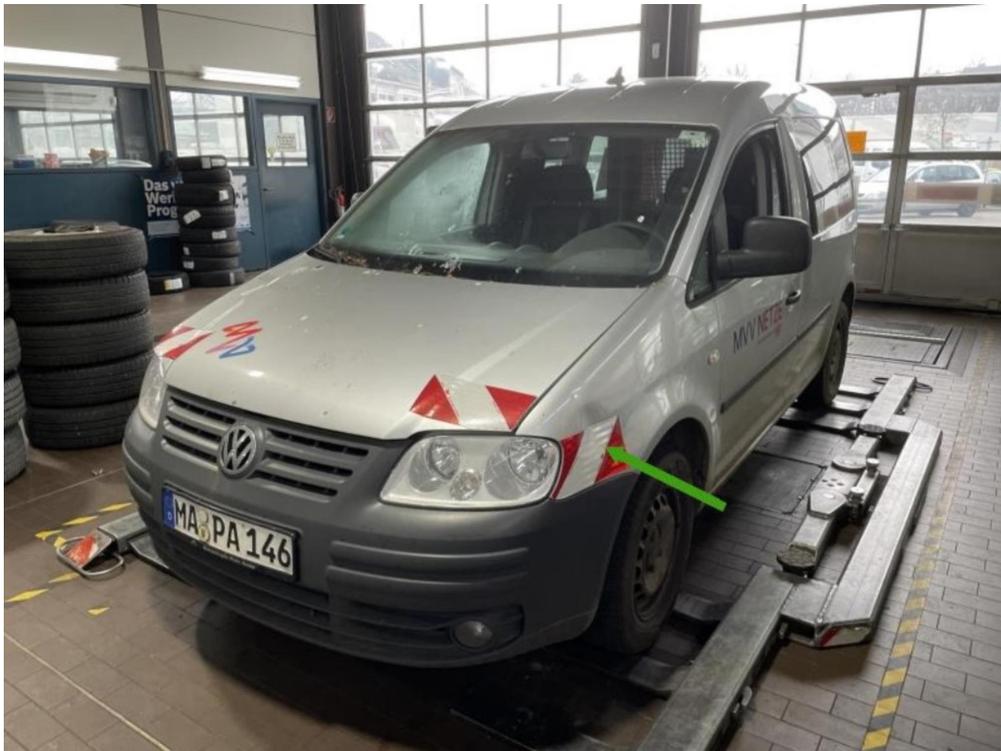
Bild 1

Kotflügel vorn
Links eingedellt

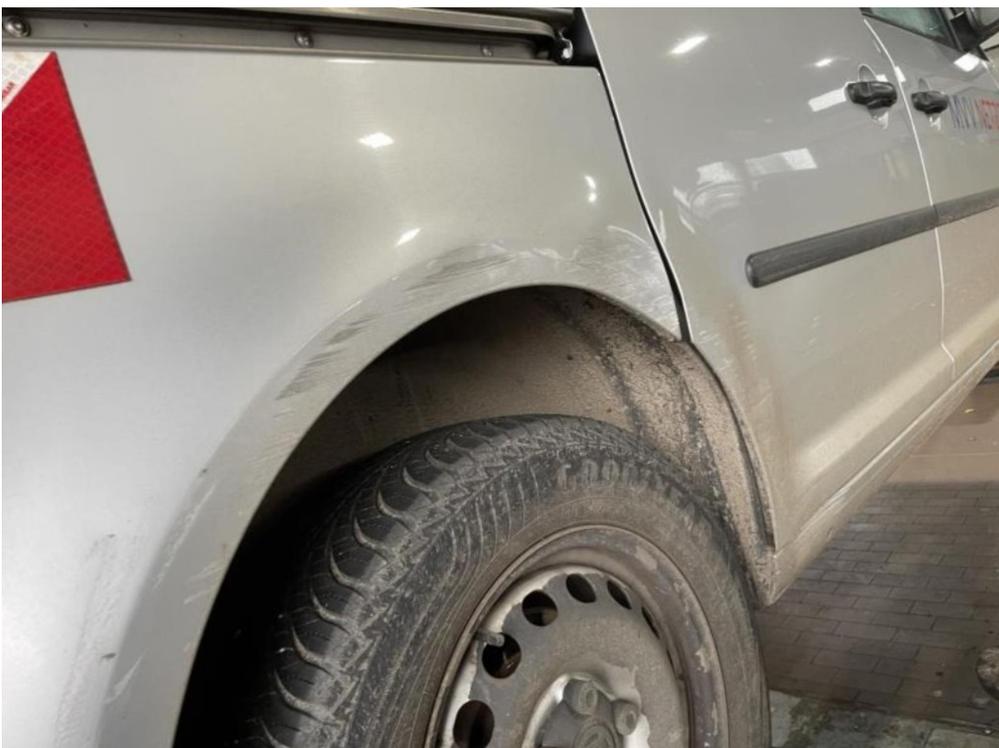
Bild 10

Seitenschaden
hinten rechts:
Seitenwand und
Schiebetür
eingedrückt/
verkratzt

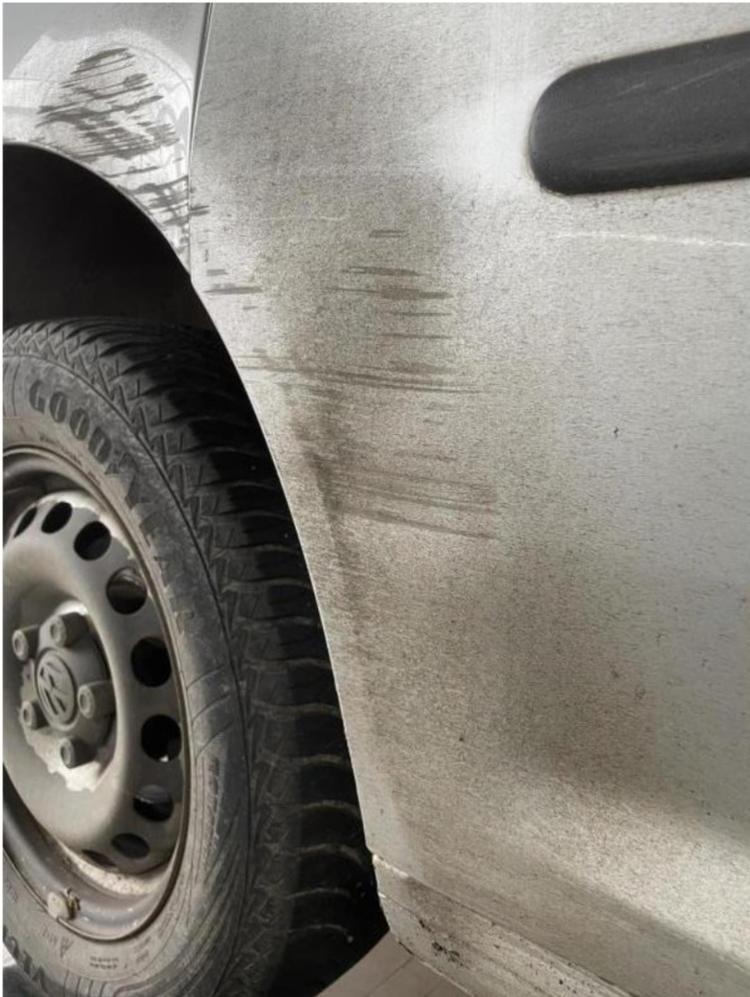
Bild 11

Seitenschaden
hinten rechts:
Seitenwand und
Schiebetür
eingedrückt/
verkratzt
