# EXPERTISE

Basisbewertung  
MA-PA 265

Amtliches Kennzeichen	MA-PA 265	
Fahrzeugidentnummer	WV1ZZZ2KZ8X132205	
Fahrzeugart	Lastkraftwagen	
Aufbaubeschreibung	Kasten 4-türig	
Fahrzeughersteller	Volkswagen-VW	
Typ	2 KN	
Verkaufsbezeichnung	Caddy 1.9 TDI DPF	
Antriebsart	Diesel OBD	
Leistung	55 kW	
Hubraum	1896 ccm	
Farbe	Reflexsilber-metallic (a7w)	
Erstzulassung	24.04.2008	
Nächste HU	05/24	
Leermasse	1.455 kg	
Nutzlast	750 kg	
zulässige Gesamtmasse	2.205 kg	
Laufleistung	124.755 km abgelesen 124.755 km geschätzt	
Wertbeeinflussende Faktoren	Baustellen/ Firmenfahrzeug mit Regaleinbauten Reifen vorn abgefahren Stoßfänger hinten verschrammt Motordämmmatte an Stirnwand beschädigt Bremscheiben hinten verschlissen Tür vorn rechts unten verkratzt Auspuff hinten durchgerostet	
<b>Bereifung</b>		
Vorderachse	195/65 R15 95V Pirelli Links 1,0 WO	Rechts 1,0 WO
Hinterachse	195/65 R15 95V Pirelli Links 6,0 WO	Rechts 6,0 WO
	<b>Legende: WO = Winterreifen</b>	
Ausstattung	<ul style="list-style-type: none"> <li>- Radionalage</li> <li>- Sitzheizung</li> <li>- Metalllackierung</li> <li>- Holzboden</li> <li>- Regaleinbauten</li> </ul>

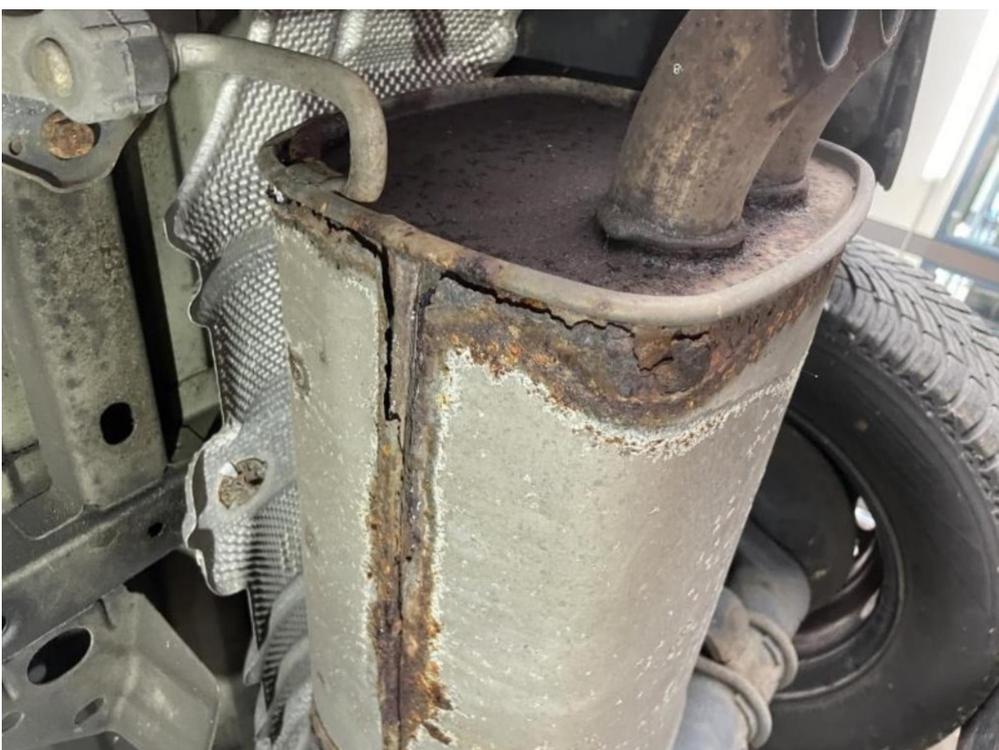
**Bild 12**

Auspufftopf hinten durchgerostet

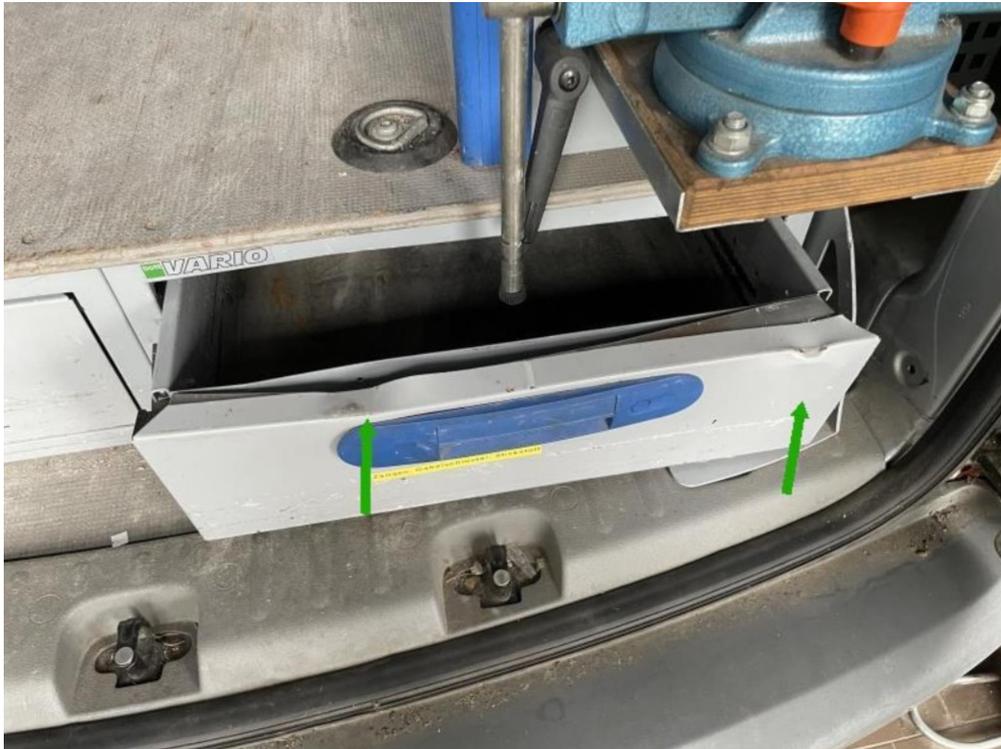
**Bild 15**

Regalsystemeinbaute  
n, Schraubstock.  
Schublade verbogen
