» Übersicht

Auftrags-Nr: 1001984526
Besichtigt am: 26.06.2025 10:18
Berichts-Nr: 8584567
FIN: WVGZZA1ZNV127004

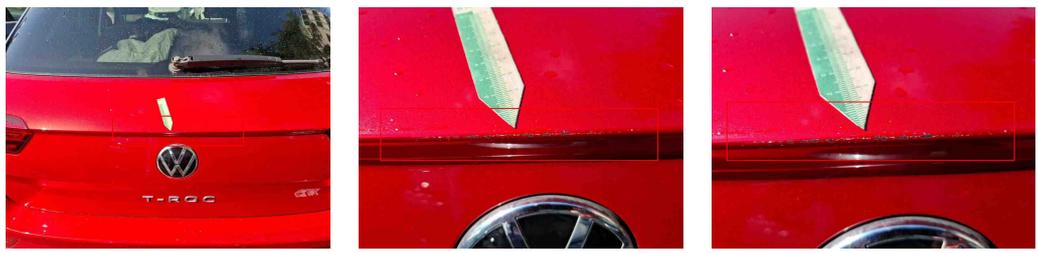
5 - Heckklappe - Kratzer - Spotrepair

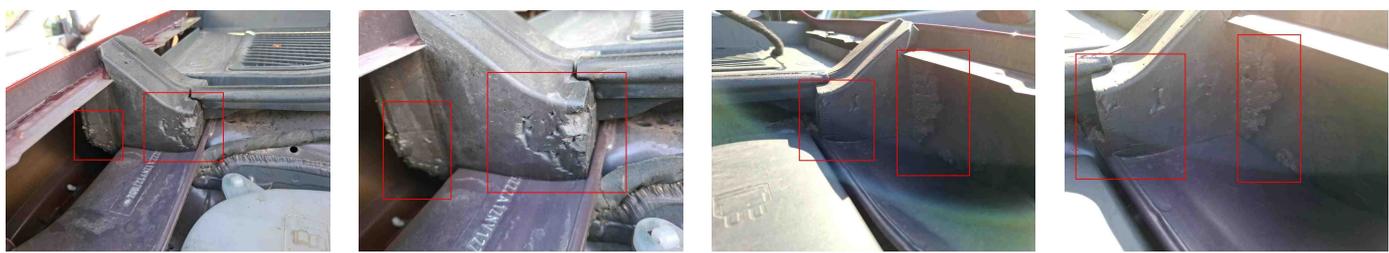
6 - Motorhaube Dämmmatte - Beschädigt - Ersetzen

Kommentar	Dämmung Motorraum links und rechts
-----------	------------------------------------

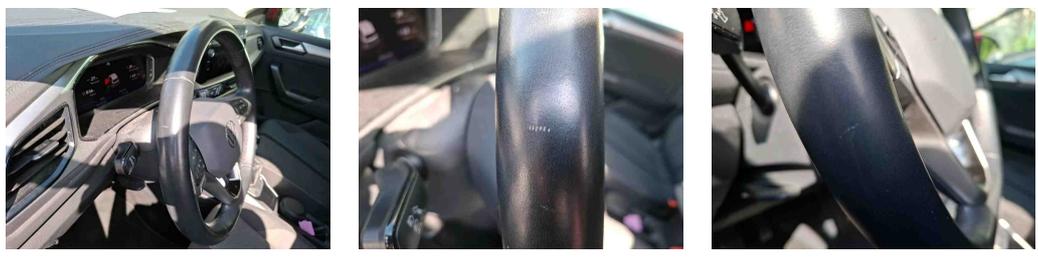
1 - Lenkrad - Kratzer - Akzeptabel (Gebrauchsspur)

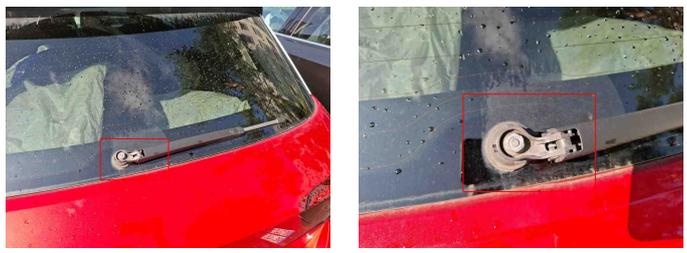
1 - Wischerarm Abdeckung hinten - Fehlt - Ersetzen
