» Übersicht

Auftrags-Nr: 1001996937
Besichtigt am: 30.06.2025 05:49
Berichts-Nr: 8597153
FIN: WVGZZZ5NZNM039267

» Fahrzeugdaten

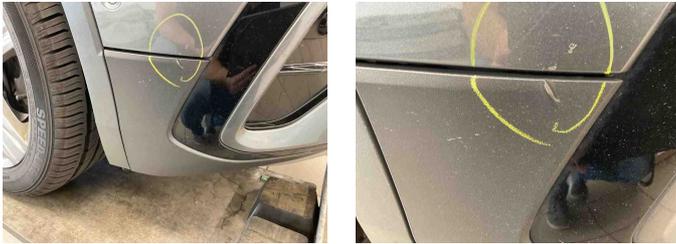
1 - Stoßfängerspoiler vorne rechts - Kratzer - Ersetzen

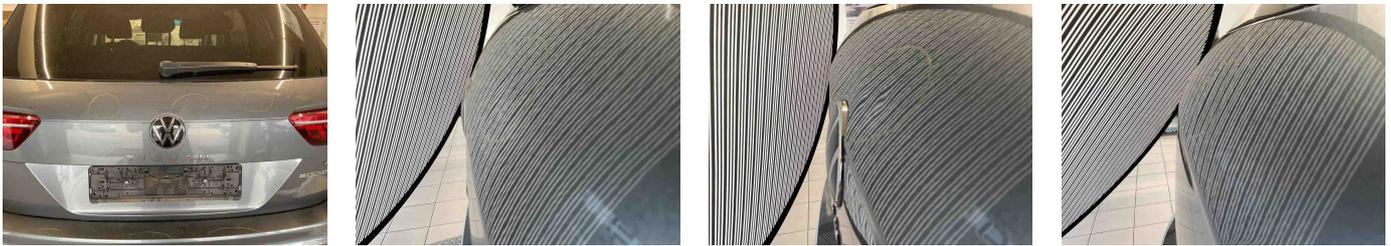
2 - Heckklappe - Delle(n) - Kaltdrücken

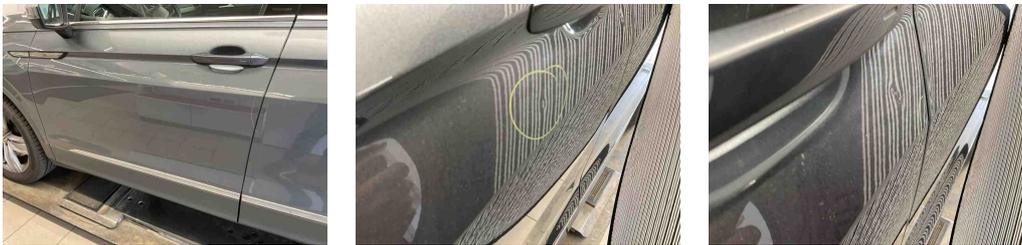
3 - Tür vorne links - Delle(n) - Kaltdrücken

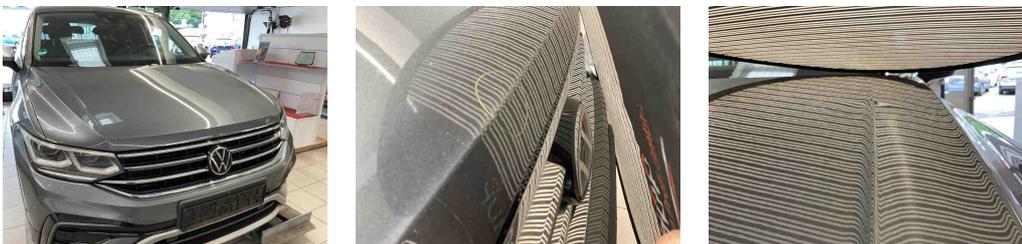
4 - Motorhaube - Delle(n) - Kaltdrücken

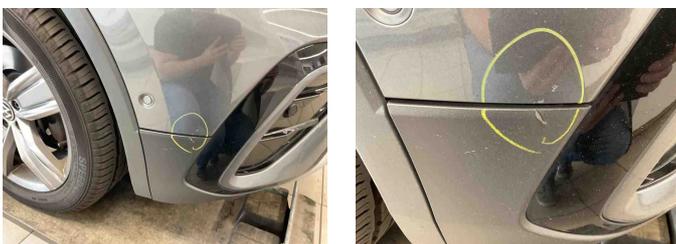
5 - Stoßfänger vorne - Kratzer - Smart Repair

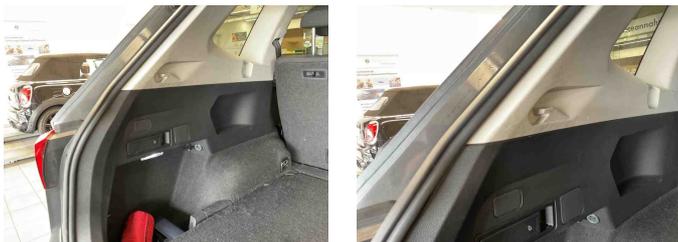
2 - Kofferraumverkleidung links - Kratzer - Akzeptabel (Gebrauchsspur)

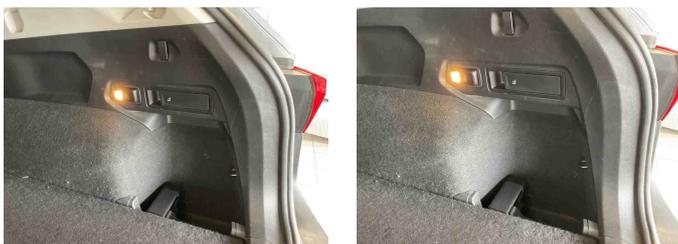
3 - Kofferraumverkleidung rechts - Kratzer - Akzeptabel (Gebrauchsspur)

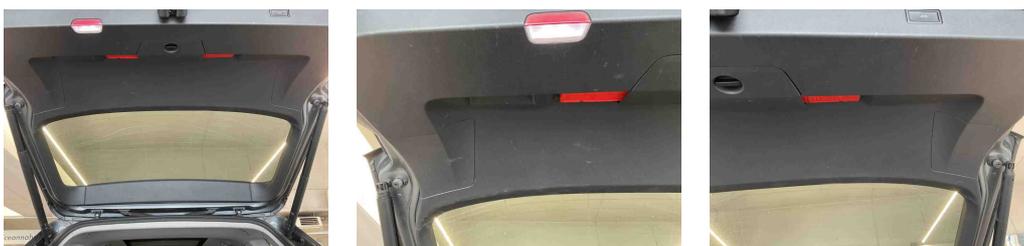
4 - Heckklappenverkleidung - Kratzer - Akzeptabel (Gebrauchsspur)

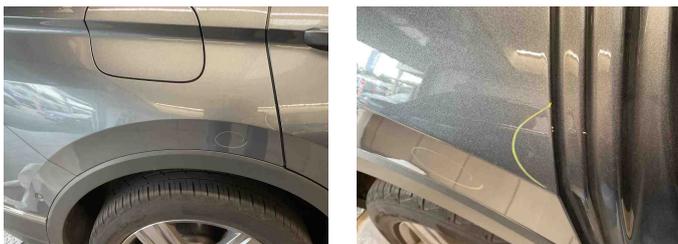
5 - Seitenwand hinten rechts - Kratzer - Akzeptabel (Gebrauchsspur)
