**WDB9066311P567909**

## Angaben zum Fahrzeug

## Zustandsbericht

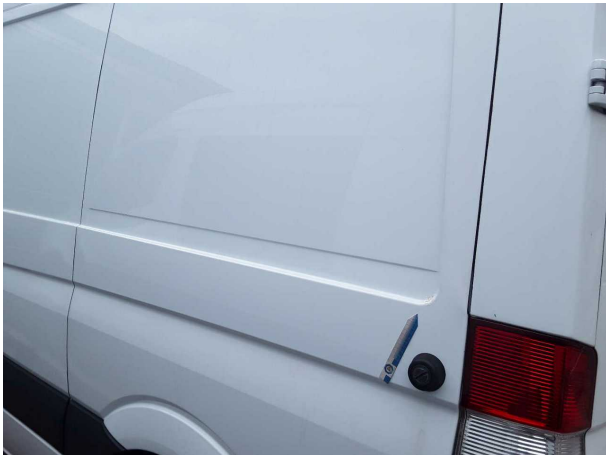
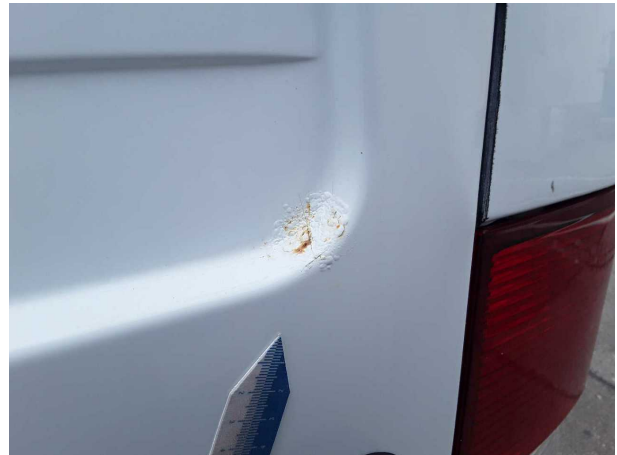
| Nr. | Bauteilgruppe | Beschreibung |
|---|---|---|
| 1 | Seitenwand links | Seitenwand - Korrosion - lackieren |

| Nr. | Ort | Messung |
|---|---|---|
| 8 | Seitenwand links | 1.402 µm |

**Beschädigung #1:** Seitenwand links: Seitenwand - Korrosion - lackieren

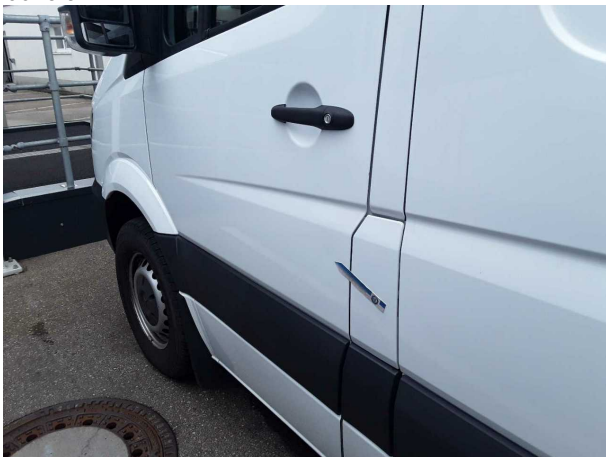
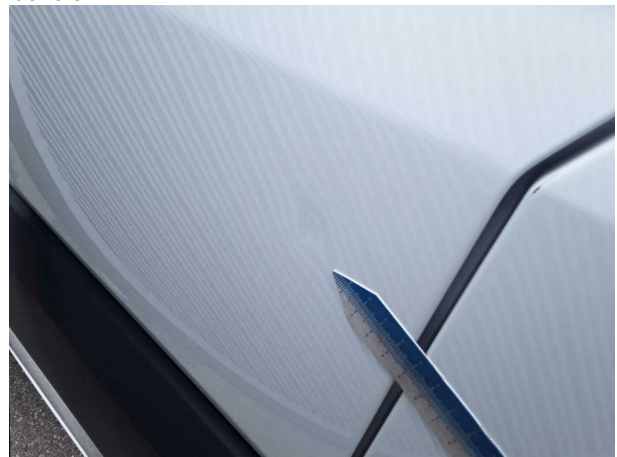
| Nr. | Bauteilgruppe | Beschreibung |
|---|---|---|
| 2 | Tür vorn links | Tür - Delle(n) - sanft instandsetzen |

**Beschädigung #2:** Tür vorn links: Tür - Delle(n) - sanft instandsetzen

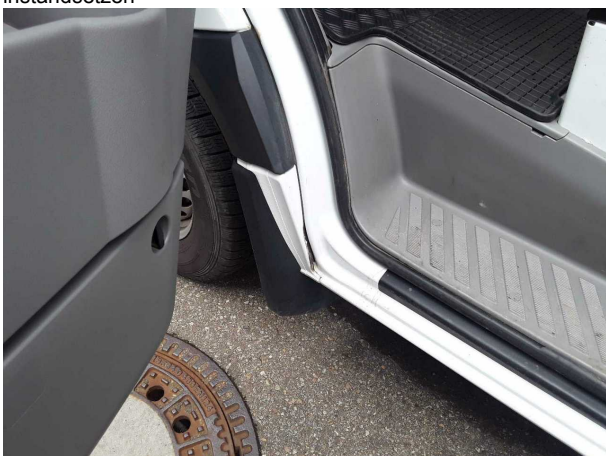
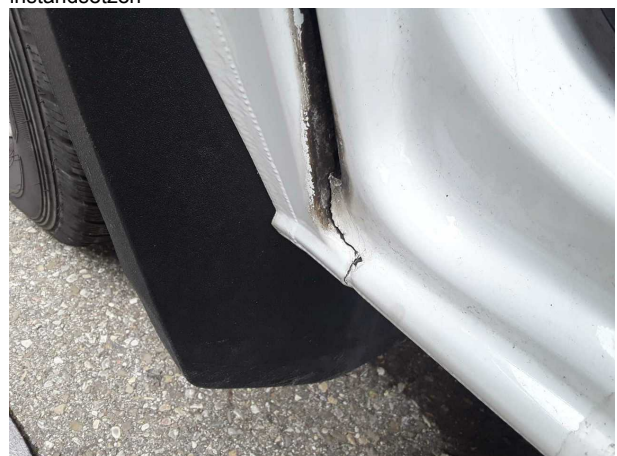
| Nr. | Bauteilgruppe | Beschreibung |
|---|---|---|
| 3 | Kotflügel links | Kotflügel links - Lackmangel - instandsetzen und lackieren |

| Nr. | Ort | Messung |
|---|---|---|
| 5 | Kotflügel links | 142 µm |

**Beschädigung #3:** Kotflügel links: Kotflügel links - Lackmangel - instandsetzen und lackieren

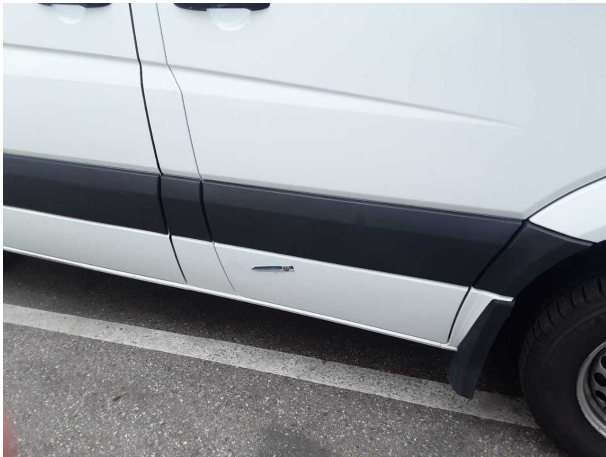
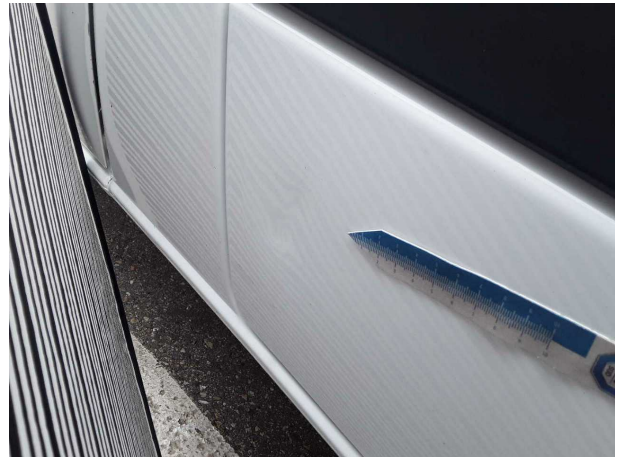
| Nr. | Bauteilgruppe | Beschreibung |
|---|---|---|
| 4 | Tür vorn rechts | Tür - Delle(n) - sanft instandsetzen |

**Beschädigung #4:** Tür vorn rechts: Tür - Delle(n) - sanft instandsetzen

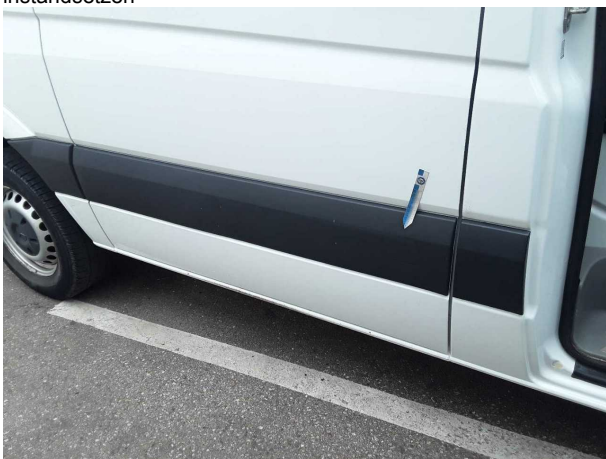
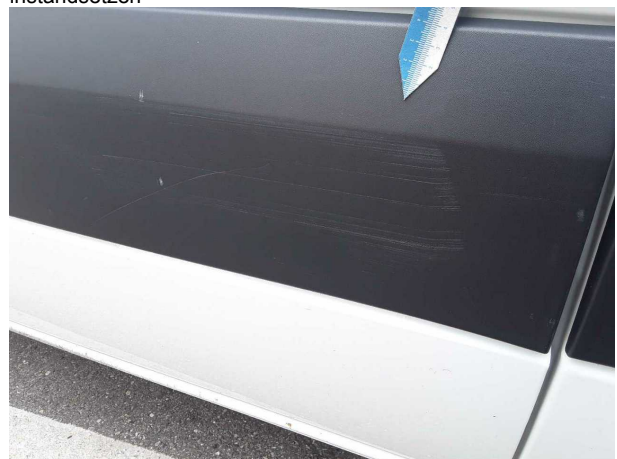
| Nr. | Bauteilgruppe | Beschreibung |
|---|---|---|
| 5 | Schiebetür rechts | Schutzleiste - verkratzt / verschürft - erneuern |

**Beschädigung #5:** Schiebetür rechts: Schutzleiste - verkratzt / verschürft - erneuern

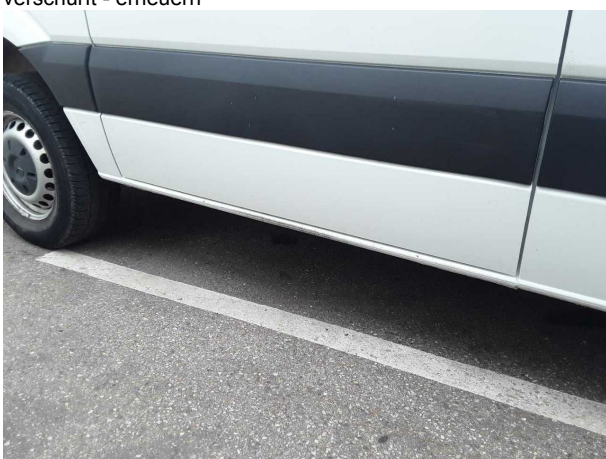
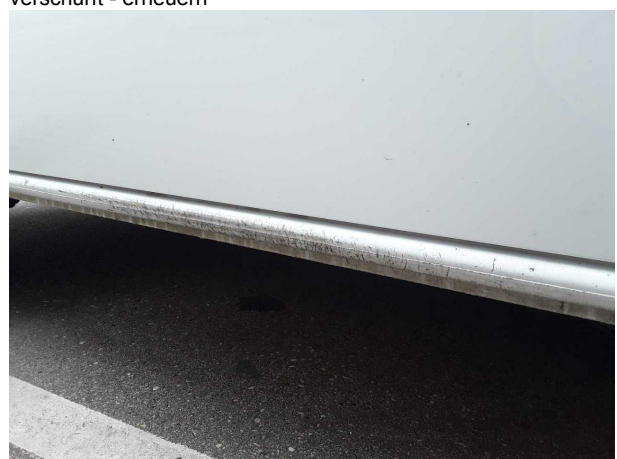
| Nr. | Bauteilgruppe | Beschreibung |
|---|---|---|
| 6 | Schweller rechts | Schweller - Kratzer - lackieren |

**Beschädigung #6:** Schweller rechts: Schweller - Kratzer - lackieren

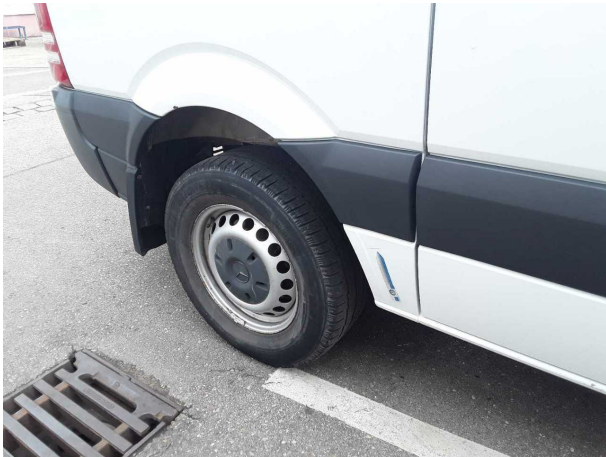
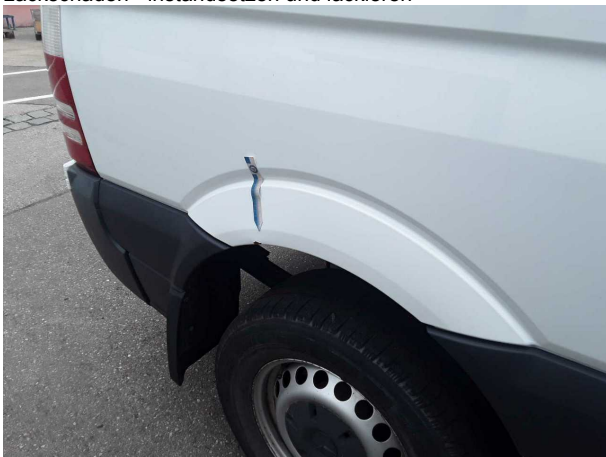
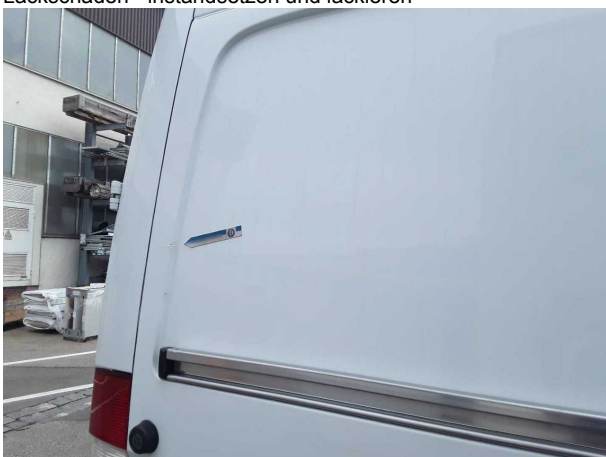
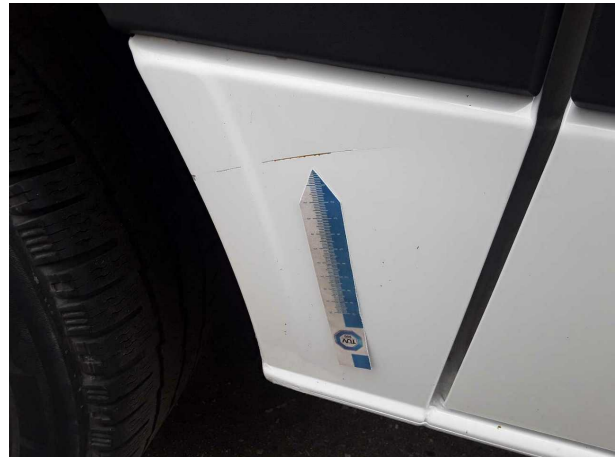
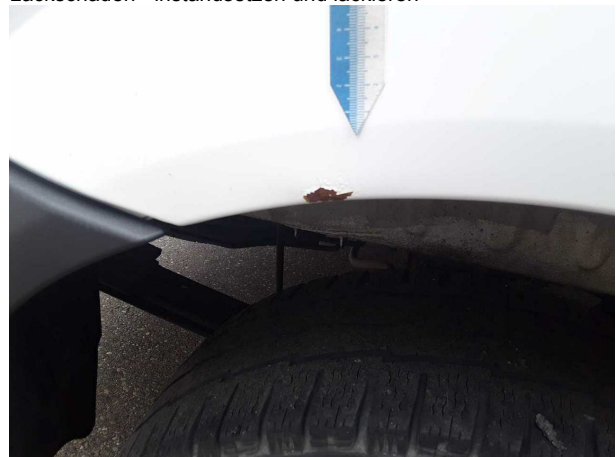
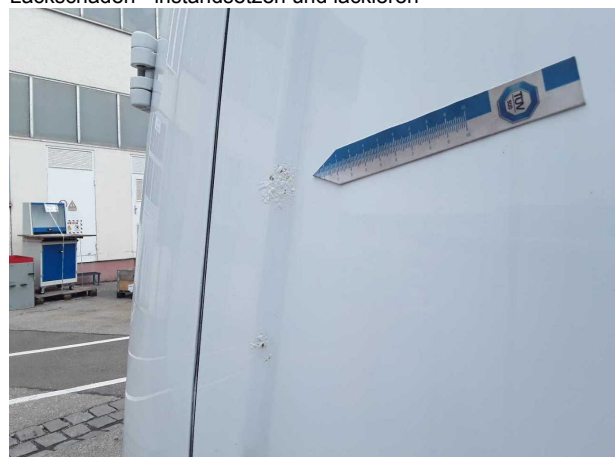
| Nr. | Bauteilgruppe | Beschreibung |
|---|---|---|
| 7 | Seitenwand rechts | Seitenwand - Delle / Lackschaden - instandsetzen und lackieren |

| Nr. | Ort | Messung |
|---|---|---|
| 9 | Seitenwand rechts | 185 µm |

**Beschädigung #7:** Seitenwand rechts: Seitenwand - Delle / Lackschaden - instandsetzen und lackieren

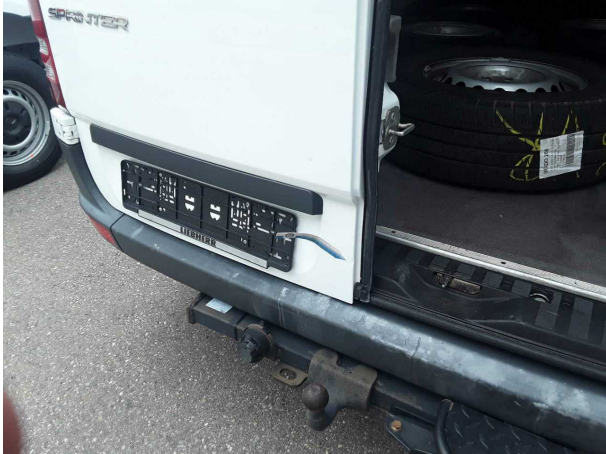
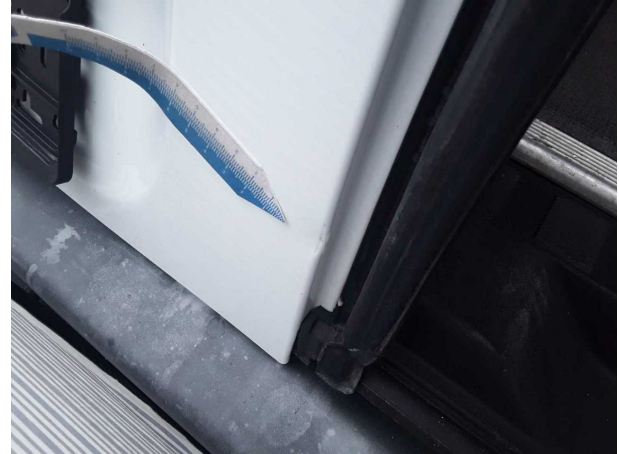
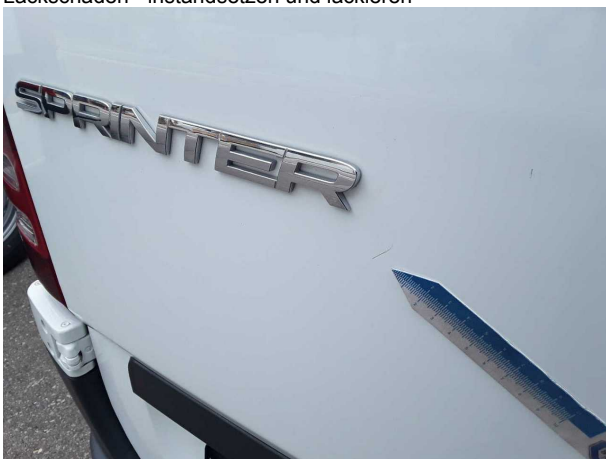
| Nr. | Bauteilgruppe | Beschreibung |
|---|---|---|
| 8 | Heckklappe/-tür | Hecktür links - Delle / Lackschaden - instandsetzen und lackieren |

**Beschädigung #8:** Heckklappe/-tür: Hecktür links - Delle / Lackschaden - instandsetzen und lackieren

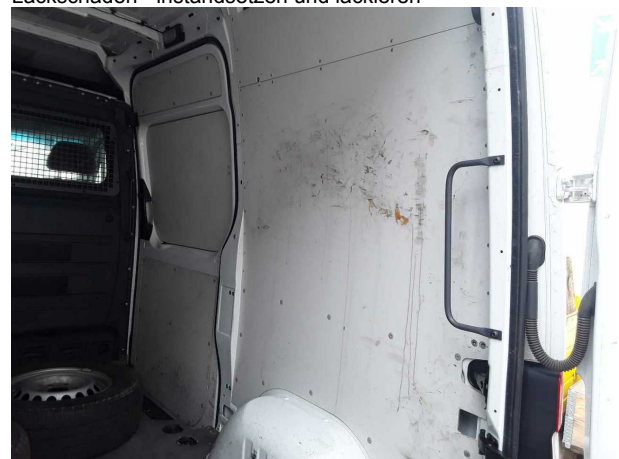
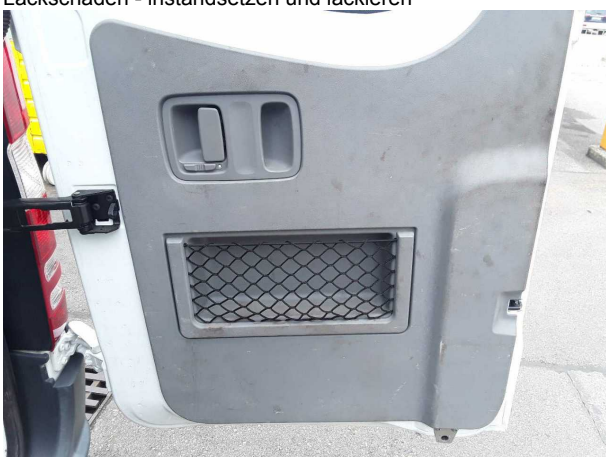
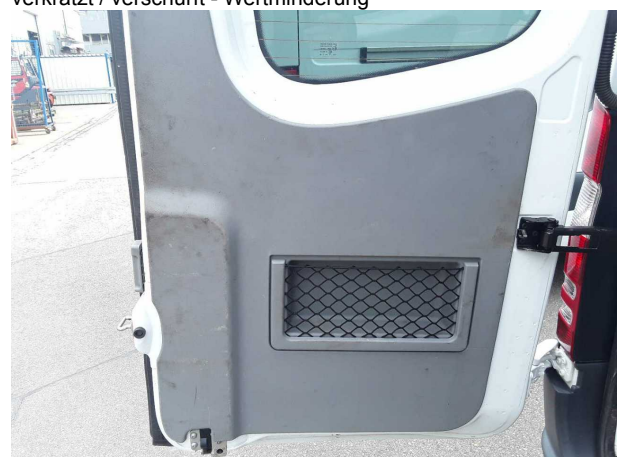
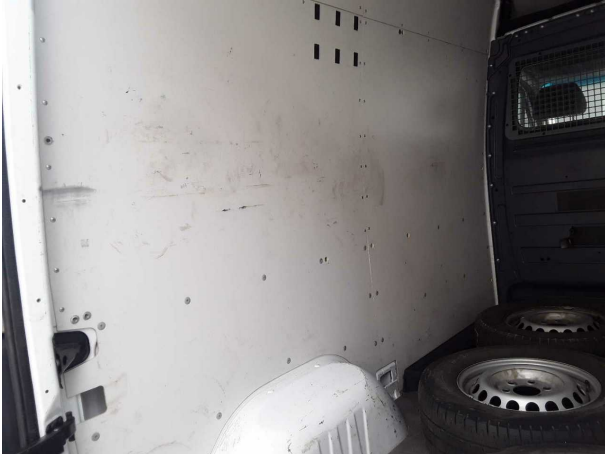
| Nr. | Bauteilgruppe | Beschreibung |
|---|---|---|
| 9 | Sonstiges | Sonstiges (Laderaum) - verkratzt / verschürft - Wertminderung |

**Beschädigung #9:** Sonstiges: Sonstiges (Laderaum) - verkratzt / verschürft - Wertminderung

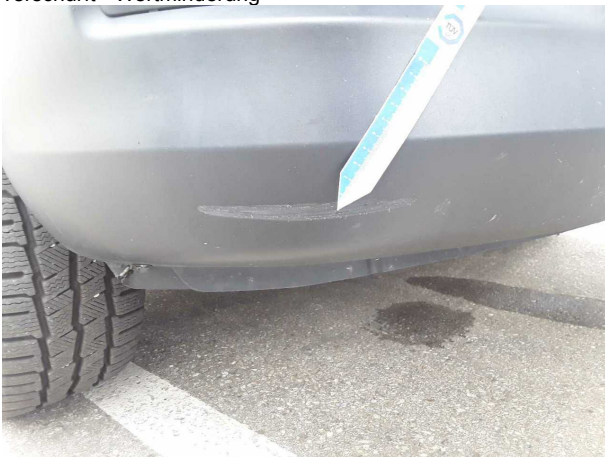
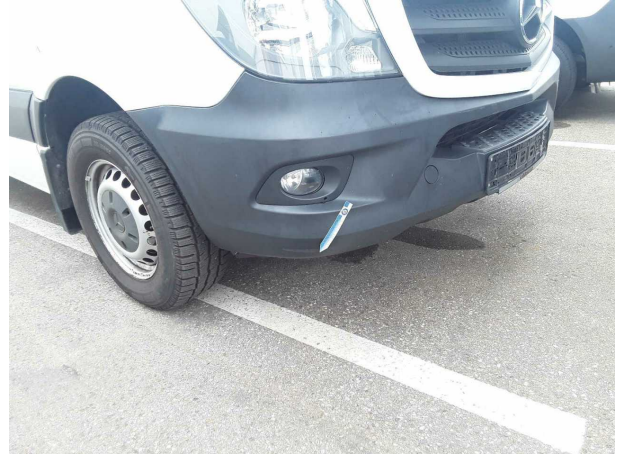
| Nr. | Bauteilgruppe | Beschreibung |
|---|---|---|
| 10 | Stoßfänger vorn | Stoßfänger vorn (unlackiert) - verkratzt / verschürft - erneuern |

**Beschädigung #10:** Stossfänger vorn: Stossfänger vorn (unlackiert) - verkratzt / verschürft - erneuern

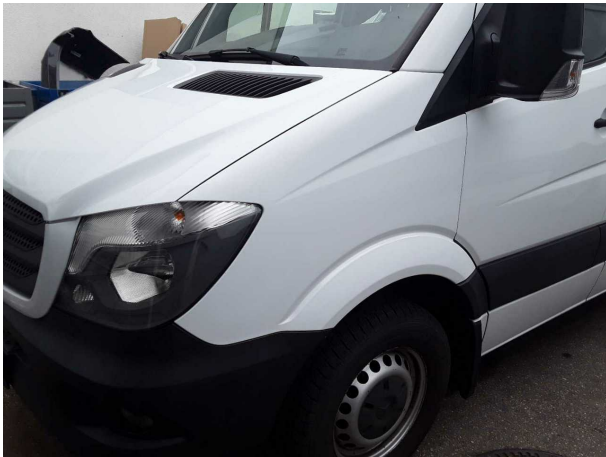
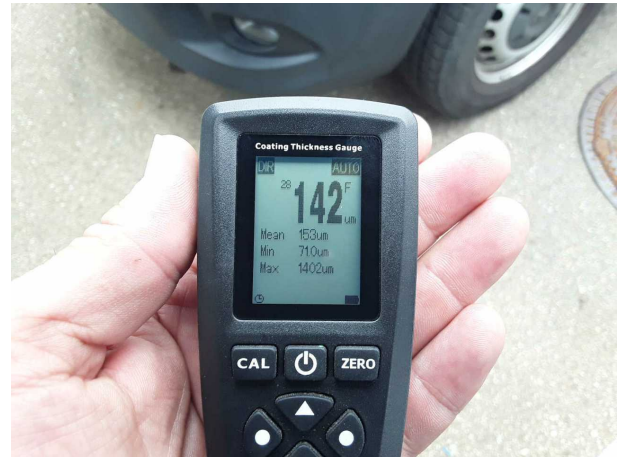
| Nr. | Ort |
|---|---|
| 1 | Kotflügel links, fachgerecht ausgeführt, Reparaturrechnung vorhanden |

Nachlackierung 1: Kotflügel links

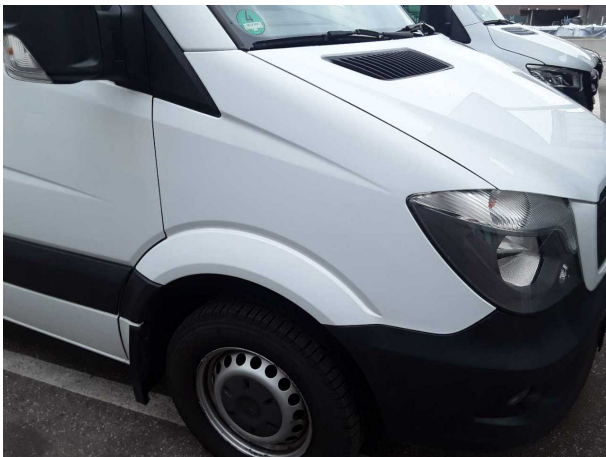
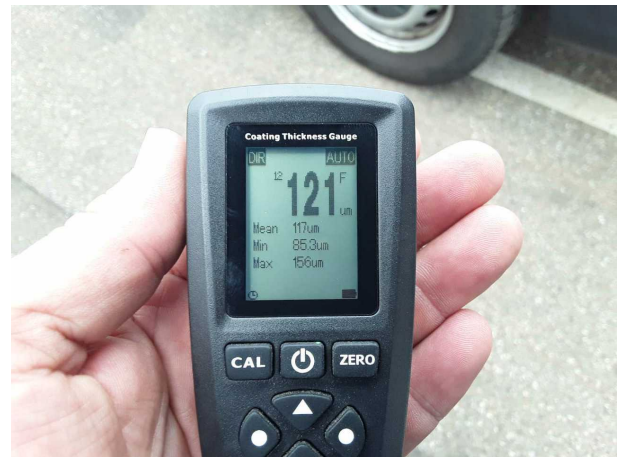
| Nr. | Ort |
|---|---|
| 2 | Kotflügel rechts, fachgerecht ausgeführt, Reparaturrechnung vorhanden |

Nachlackierung 2: Kotflügel rechts

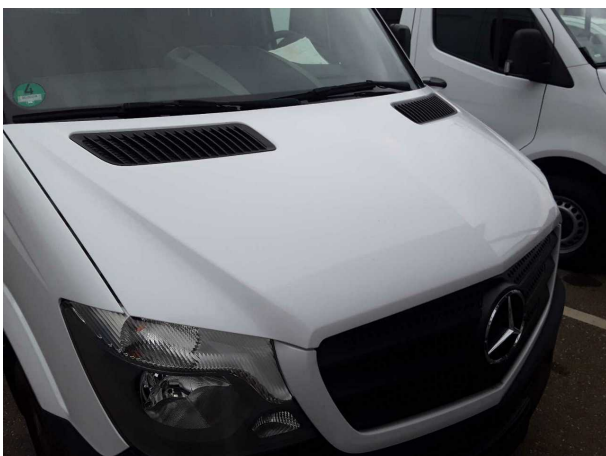
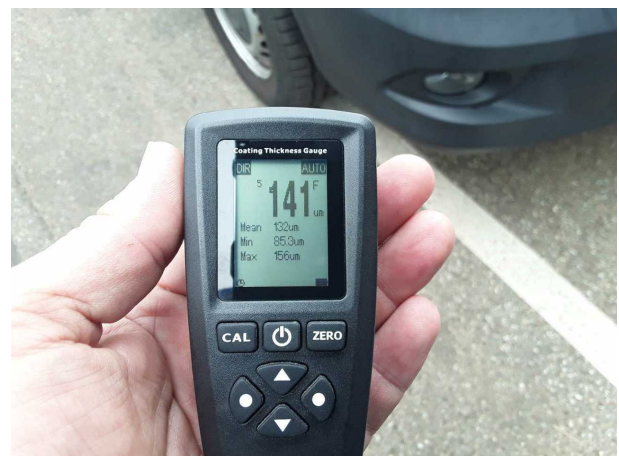
| Nr. | Ort |
|---|---|
| 3 | Motorhaube, fachgerecht ausgeführt, Reparaturrechnung vorhanden |

Nachlackierung 3: Motorhaube

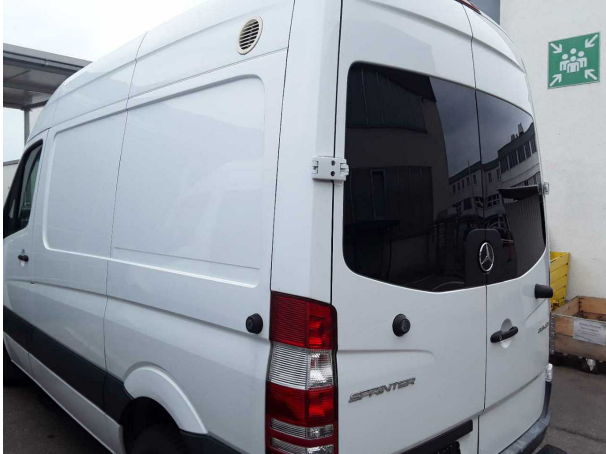
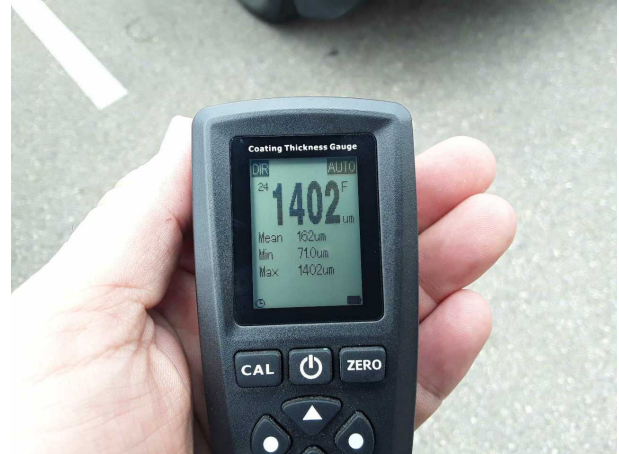
| Nr. | Ort |
|---|---|
| 4 | Seitenwand links, fachgerecht ausgeführt, Reparaturrechnung vorhanden |

**Nachlackierung 4: Seitenwand links**

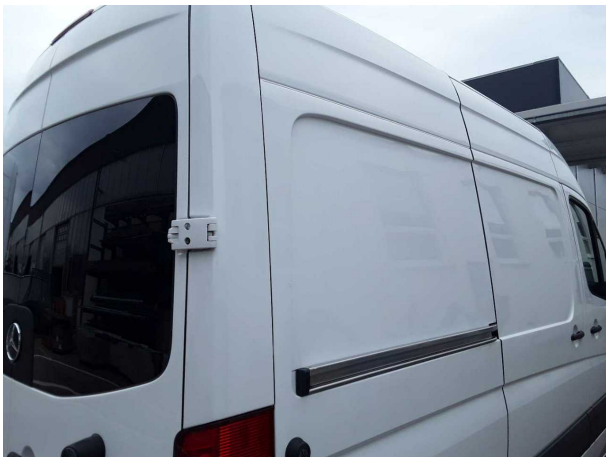
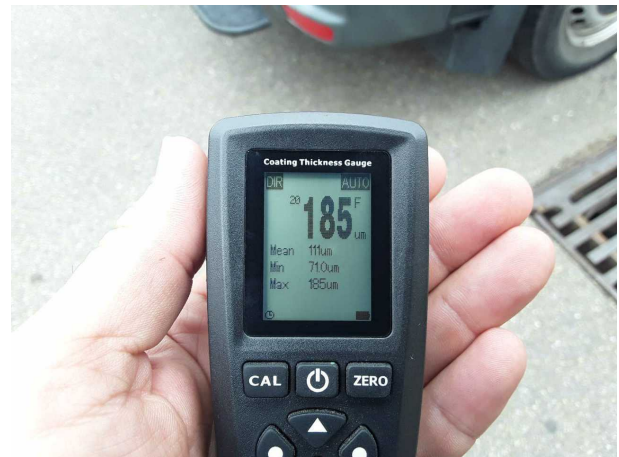
| Nr. | Ort |
|---|---|
| 5 | Seitenwand rechts, fachgerecht ausgeführt, Reparaturrechnung vorhanden |

**Nachlackierung 5: Seitenwand rechts**
