WDD2052771F877074

## Angaben zum Fahrzeug

## Zustandsbericht

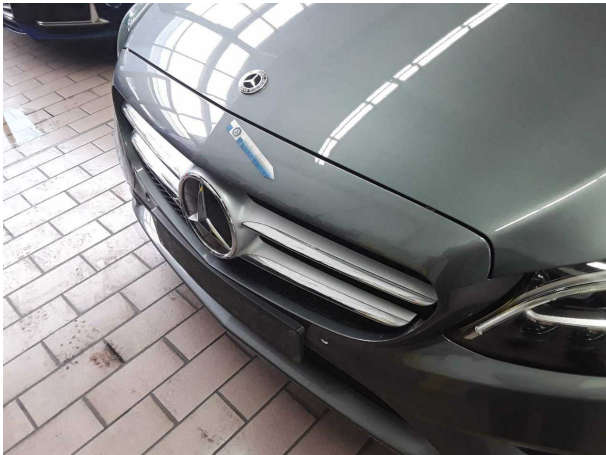
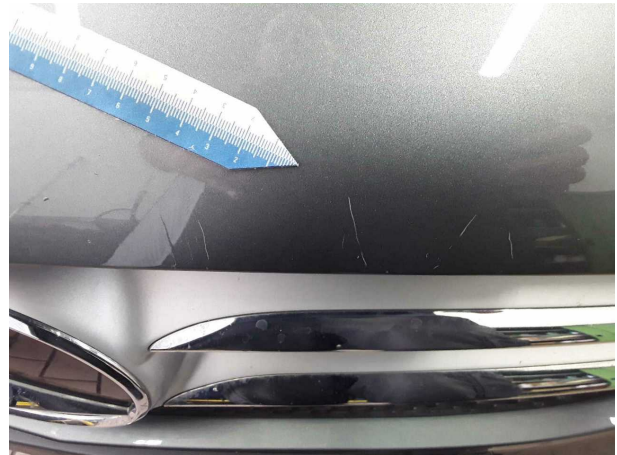
| Nr. | Bauteilgruppe | Beschreibung |
|---|---|---|
| 1 | Stoßfänger vorn | Stoßfänger vorn - Kratzer - Smart Repair |

**Beschädigung #1:** Stossfänger vorn: Stossfänger vorn - Kratzer - Smart Repair

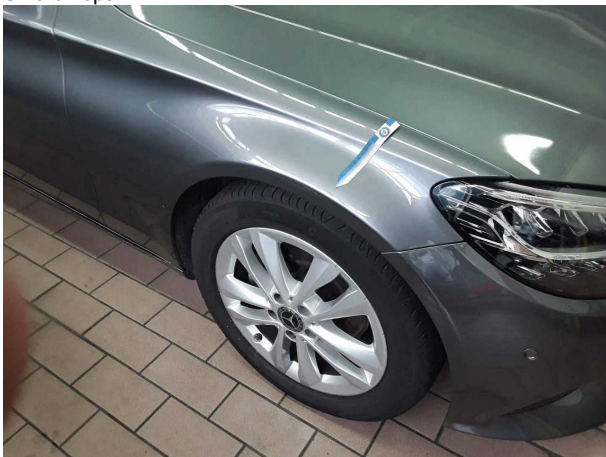
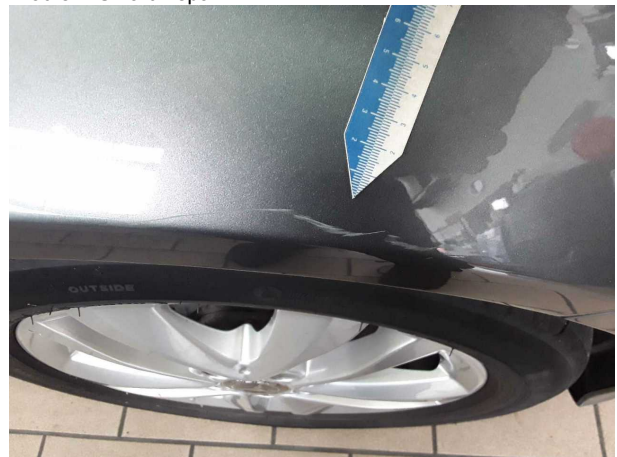
| Nr. | Bauteilgruppe | Beschreibung |
|---|---|---|
| 2 | Kotflügel rechts | Kotflügel rechts - Kratzer - lackieren |

**Beschädigung #2:** Kotflügel rechts: Kotflügel rechts - Kratzer - lackieren

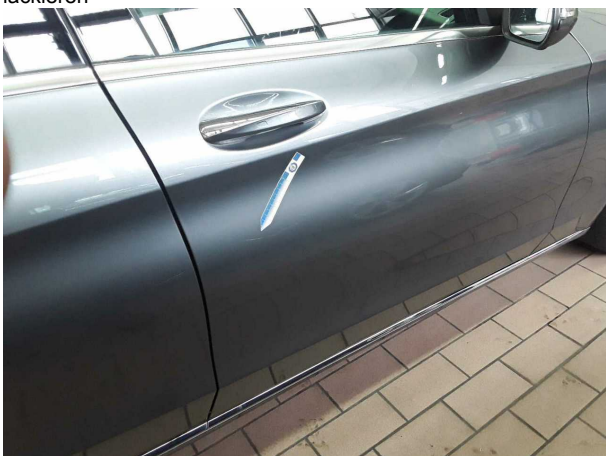
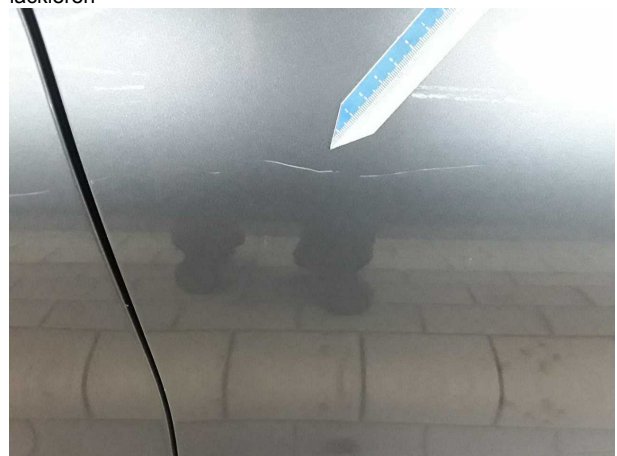
| Nr. | Bauteilgruppe | Beschreibung |
|---|---|---|
| 3 | Tür vorn rechts | Tür - Kratzer - lackieren |

**Beschädigung #3:** Tür vorn rechts: Tür - Kratzer - lackieren

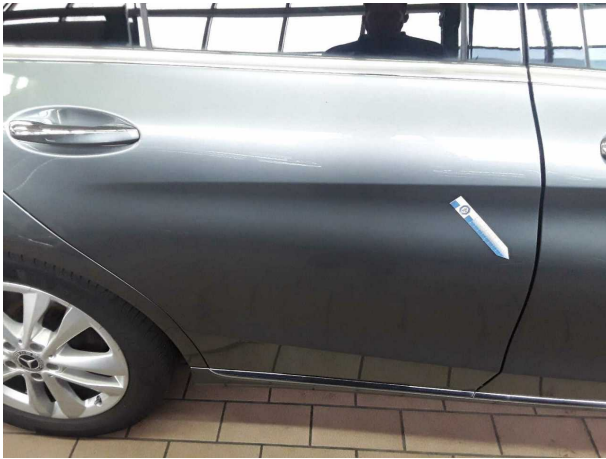
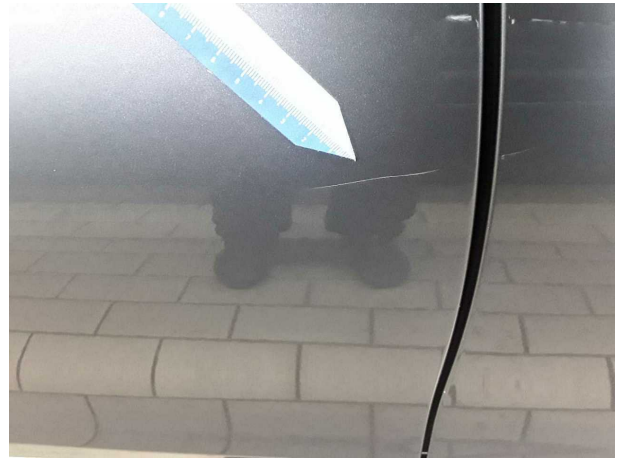
| Nr. | Bauteilgruppe | Beschreibung |
|---|---|---|
| 4 | Tür hinten rechts | Tür - Kratzer - lackieren |

**Beschädigung #4:** Tür hinten rechts: Tür - Kratzer - lackieren

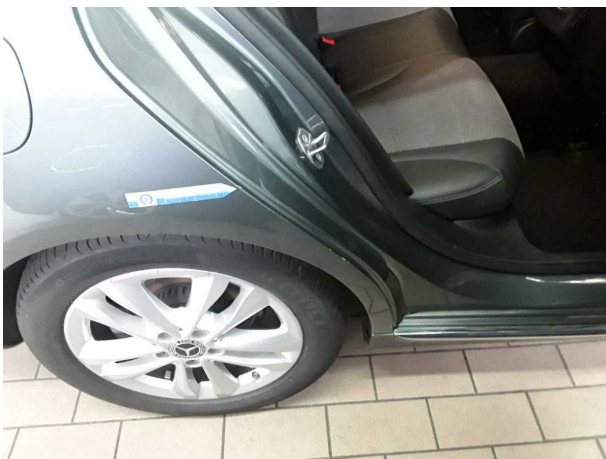
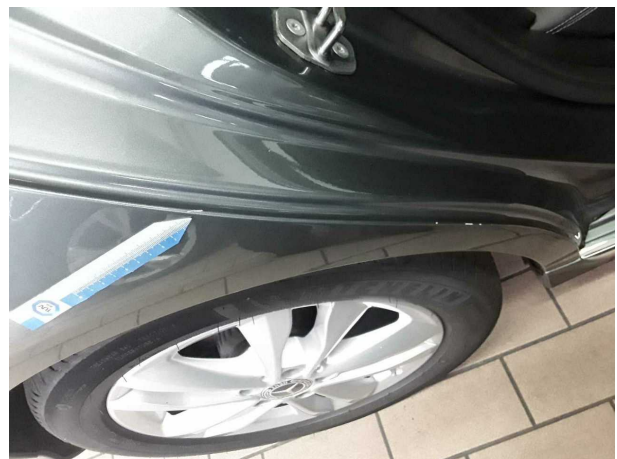
| Nr. | Bauteilgruppe | Beschreibung |
|---|---|---|
| 5 | Seitenwand rechts | Seitenwand - Kratzer - Smart Repair |

**Beschädigung #5:** Seitenwand rechts: Seitenwand - Kratzer - Smart Repair

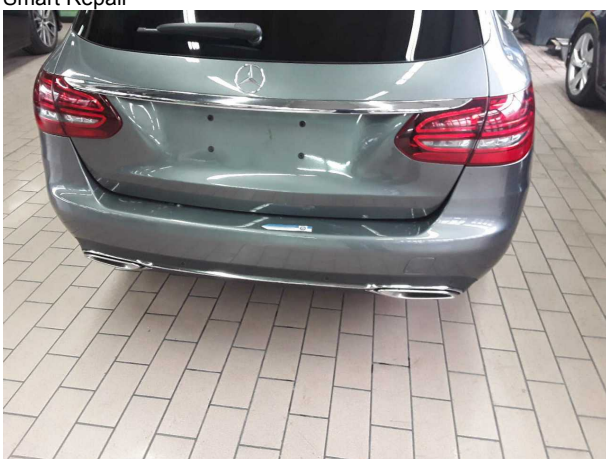
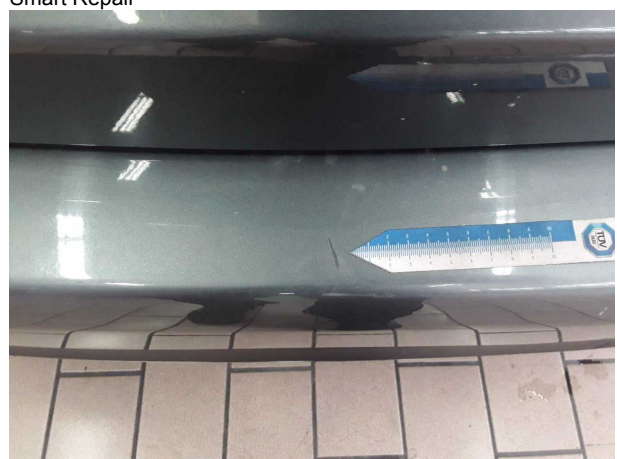
| Nr. | Bauteilgruppe | Beschreibung |
|---|---|---|
| 6 | Stoßfänger hinten | Stoßfänger hinten - Kratzer - Smart Repair |

**Beschädigung #6:** Stossfänger hinten: Stossfänger hinten - Kratzer - Smart Repair

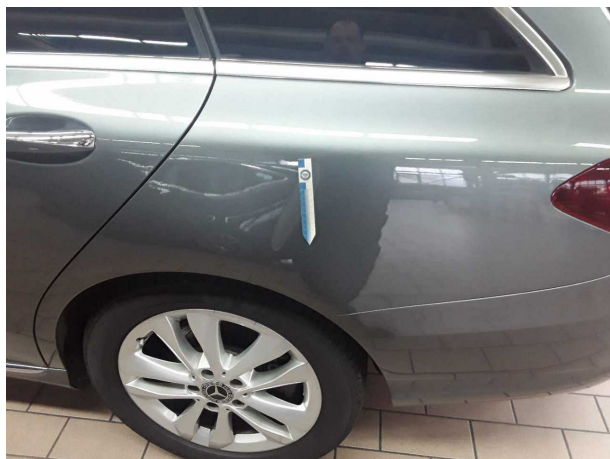
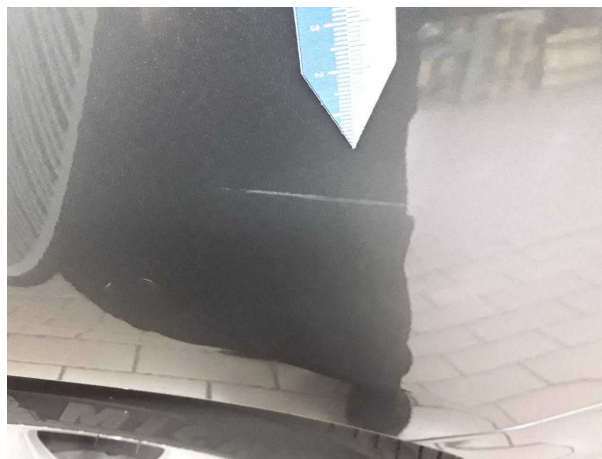
| Nr. | Bauteilgruppe | Beschreibung |
|---|---|---|
| 7 | Seitenwand links | Seitenwand - Kratzer - auslegen / polieren |

**Beschädigung #7:** Seitenwand links: Seitenwand - Kratzer - auslegen / polieren

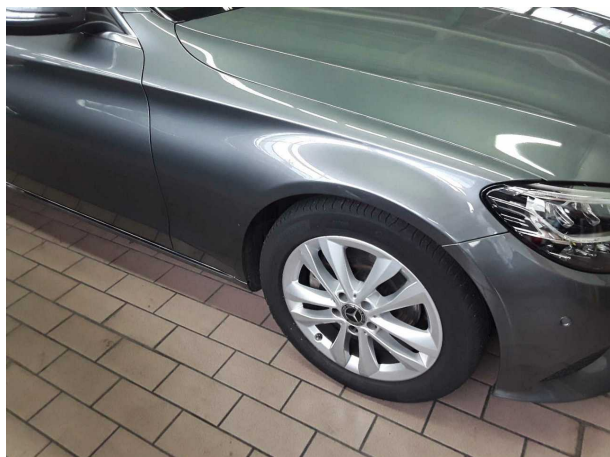
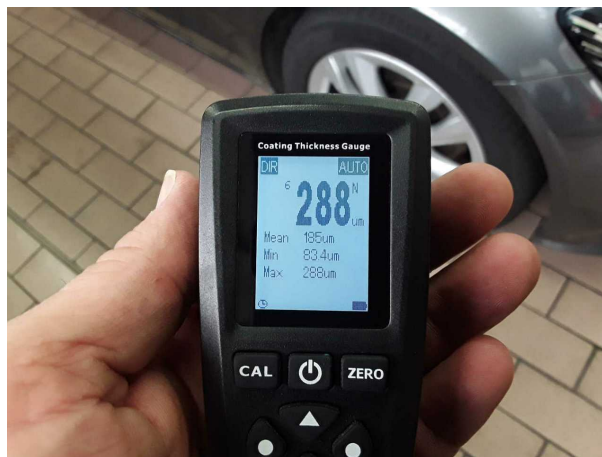
| Nr. | Ort |
|---|---|
| 1 | Kotflügel rechts, fachgerecht ausgeführt, Reparaturrechnung nicht vorhanden |

| Nr. | Ort | Messung |
|---|---|---|
| 6 | Kotflügel rechts | 288 µm |

**Nachlackierung 1:** Kotflügel rechts
