## Verkaufsbericht

Ihr Auftrag vom	29.07.2025 durch SPITZKE SE Kompetenzzentrum Mitte
Besichtigungsort	37269 Eschwege, Niederhoner Str. 23
Besichtigungsdatum	31.07.2025
Referenznummern	60160008

<b>Fahrzeugident.-Nr.</b>	<b>TMBLK7NE8K0236564</b>		
<b>Fahrzeugart</b>	PKW - Kombilimousine	<b>Farbton / Lackart</b>	Weiß / Uni
<b>Hersteller</b>	Skoda	<b>Nächste HU</b>	01/2027
<b>Typ / Verkaufsbez.</b>	Octavia Combi Scout 2.0 TDI 4x4	<b>Laufleistung abgelesen</b>	242.648 km
<b>Erstzulassung</b>	15.07.2019	<b>Emissionsklasse</b>	Euro 6
<b>Getriebe / Gänge</b>	Automatik / 7	<b>Sitzplätze / Türen</b>	5 / 5
<b>Achsen / angetrieben</b>	2 / 2	<b>Anzahl Besitzer</b>	1
<b>Motorart</b>	Reihenmotor / Diesel	<b>Hubraum / Nennleistung</b>	1.968 ccm / 135 KW
<b>Antriebsart</b>	Allradantrieb

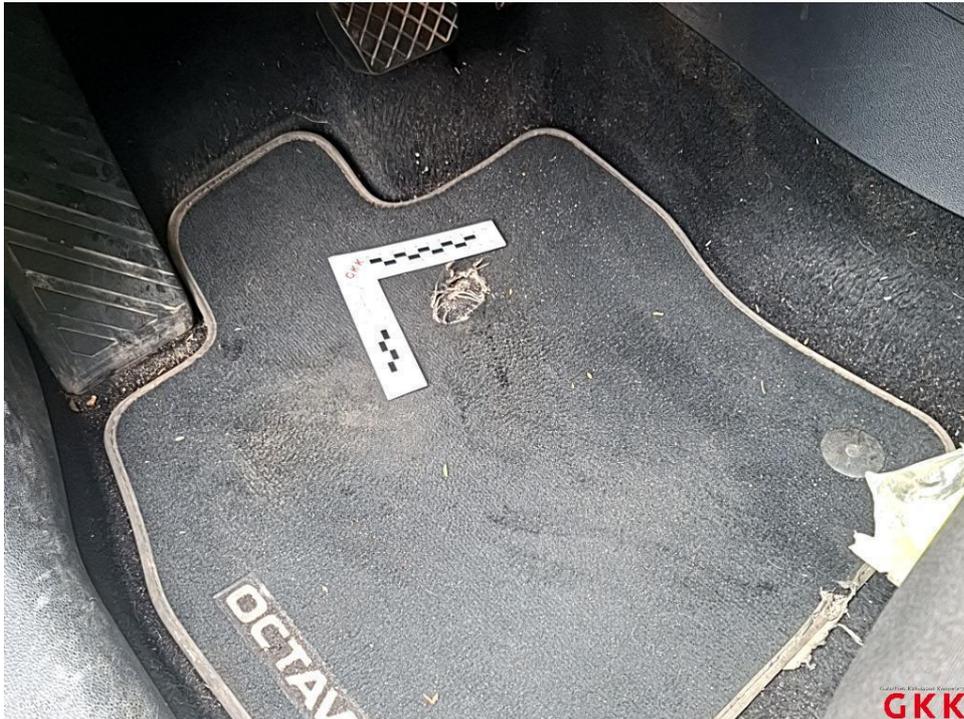
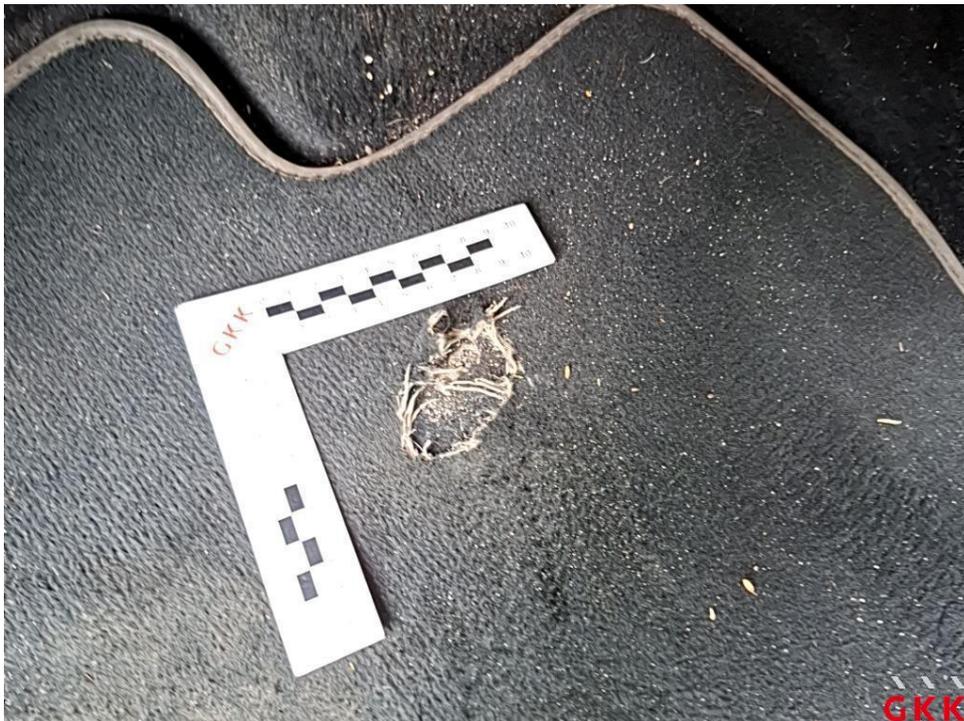
Fußmatte(n) vorne links, beschädigt, ersetzen (Bild 15, Bild 16)

Bild 15 Fußmatte(n), vorne links, beschädigt, ersetzen

Bild 16 Fußmatte(n), vorne links, beschädigt, ersetzen

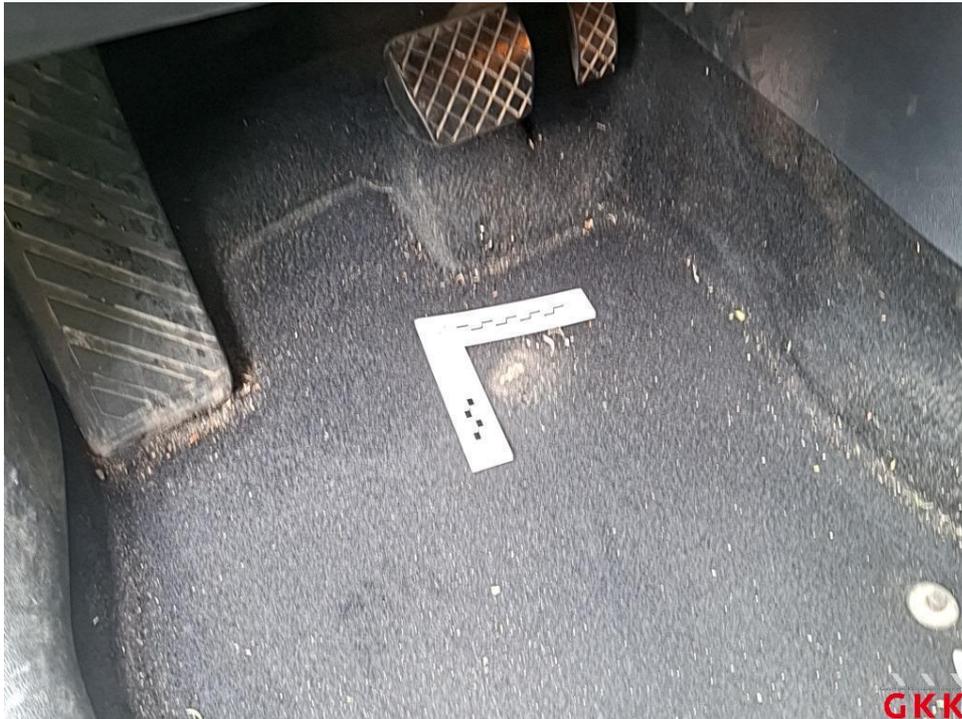
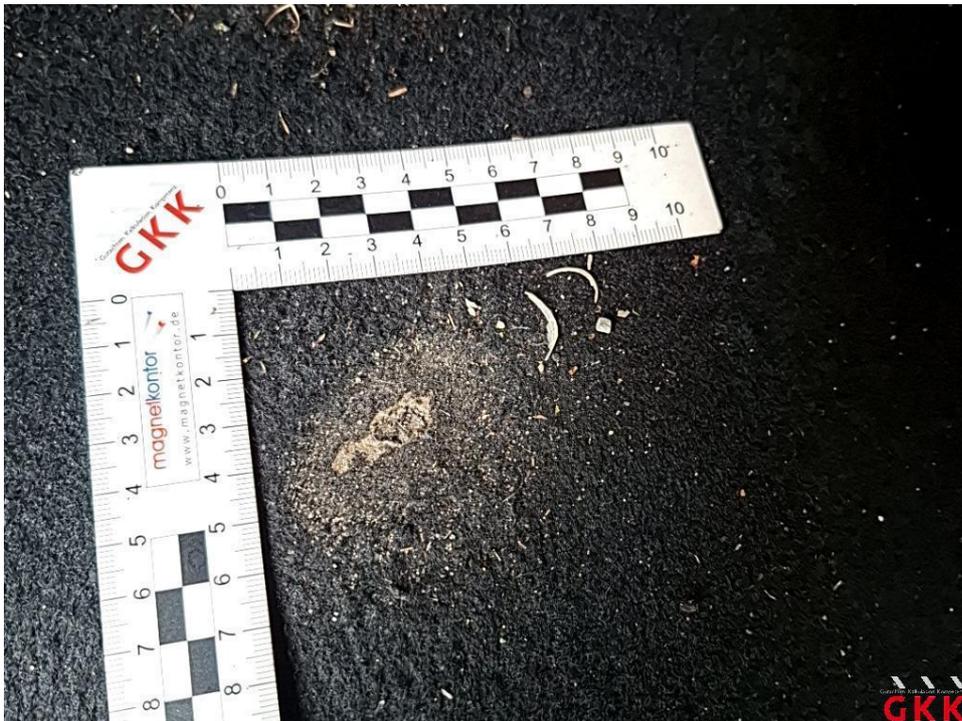
Teppich vorne links, beschädigt, ersetzen (Bild 17, Bild 18)

Bild 17 Teppich, vorne links, beschädigt, ersetzen

Bild 18 Teppich, vorne links, beschädigt, ersetzen

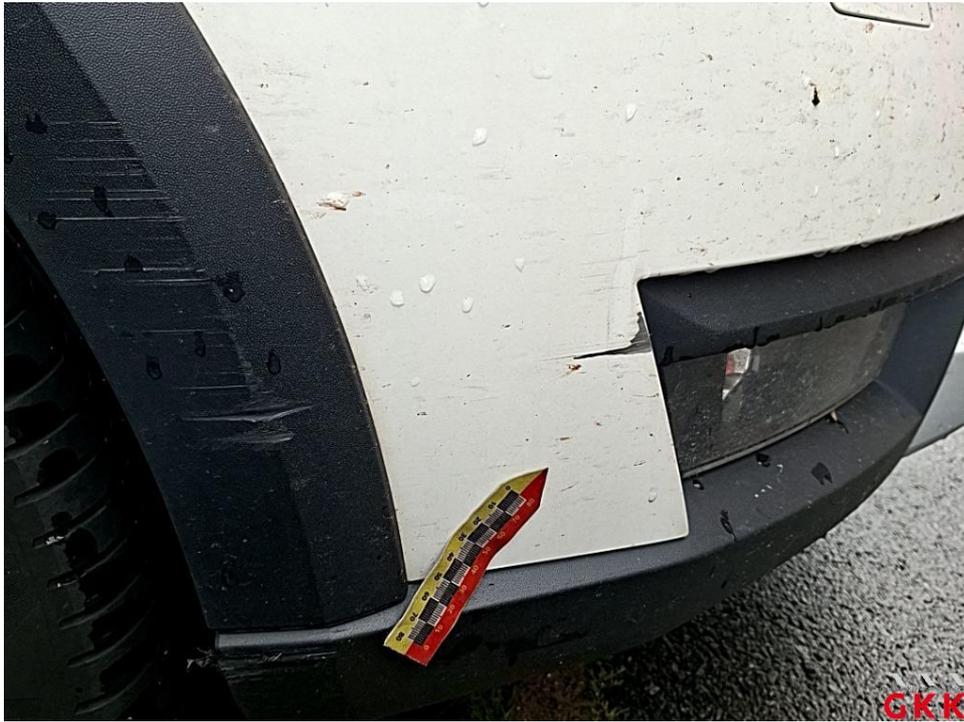
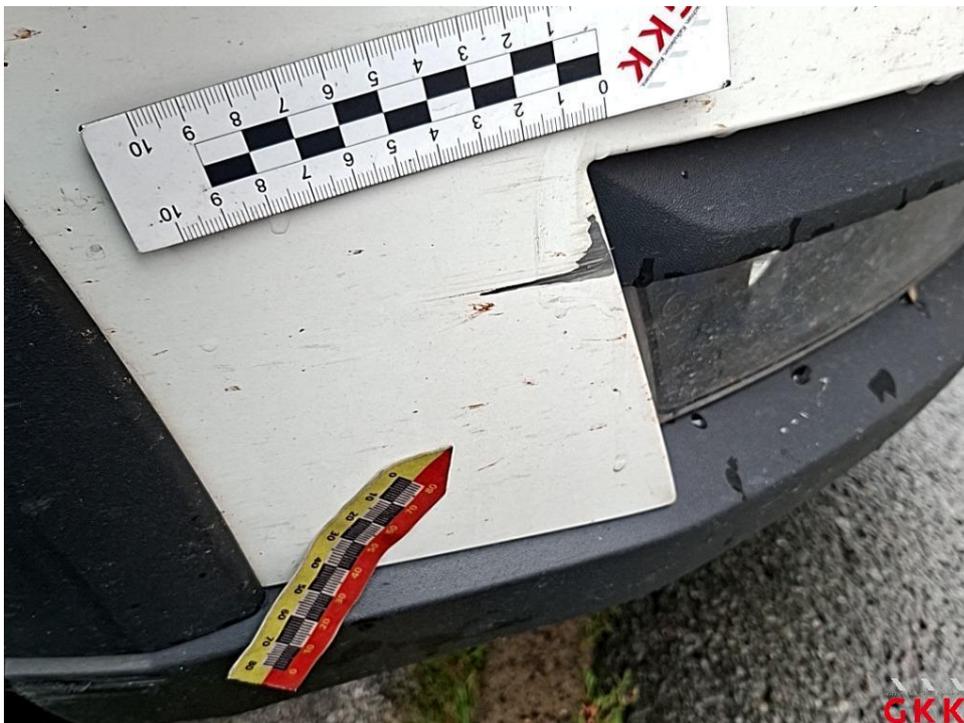
Stoßfänger vorne Verkleidung -lackiert-, beschädigt, instand setzen - lackieren (Bild 19, Bild 20)

Bild 19 Stoßfänger vorne, Verkleidung -lackiert-, beschädigt, instand setzen - lackieren

Bild 20 Stoßfänger vorne, Verkleidung -lackiert-, beschädigt, instand setzen - lackieren

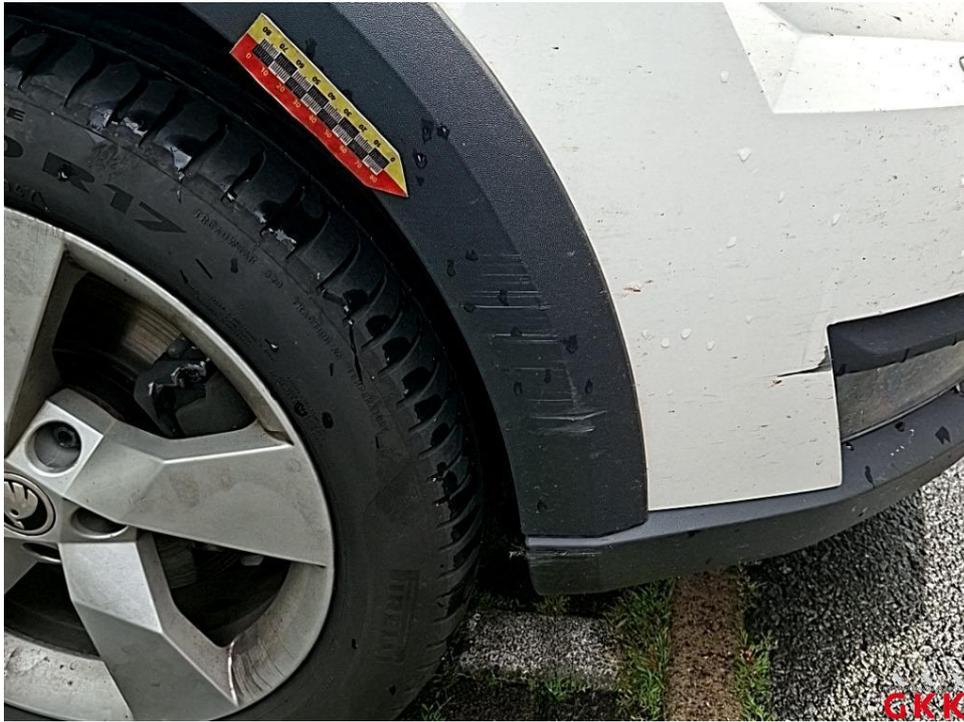
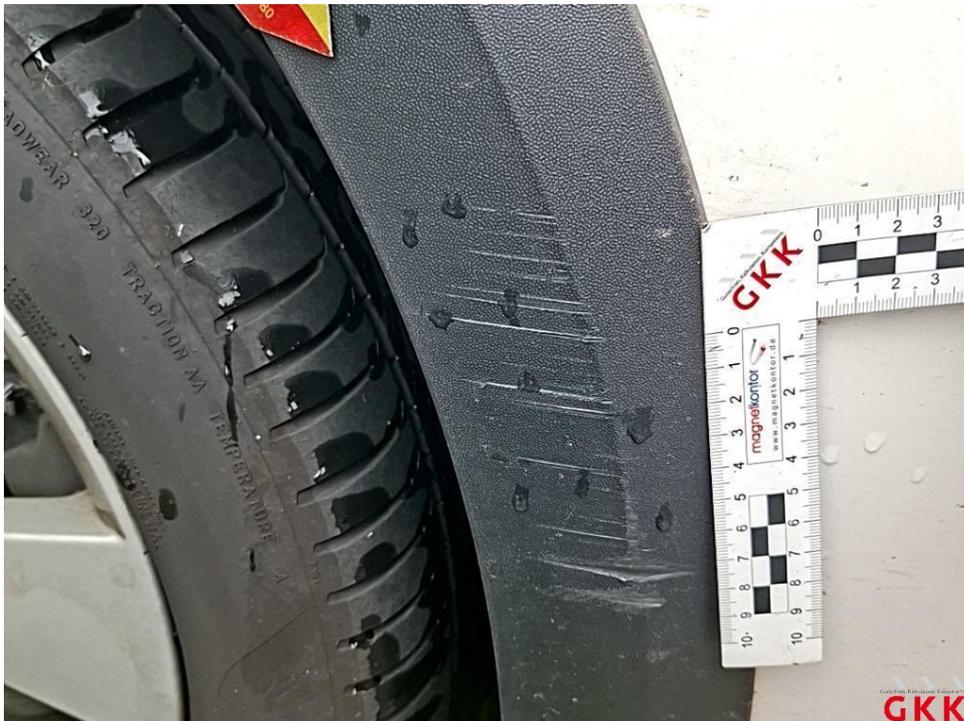
Stoßfänger vorne Leiste, Radlauf, beschädigt, ersetzen (Bild 21, Bild 22)

Bild 21 Stoßfänger vorne, Leiste, Radlauf, beschädigt, ersetzen

Bild 22 Stoßfänger vorne, Leiste, Radlauf, beschädigt, ersetzen

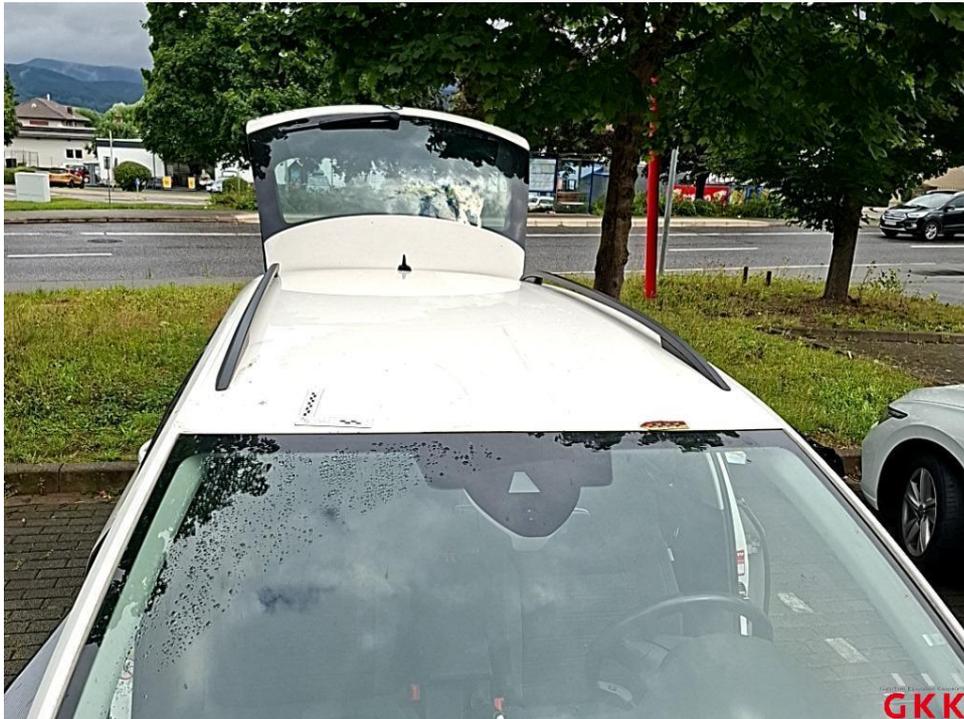
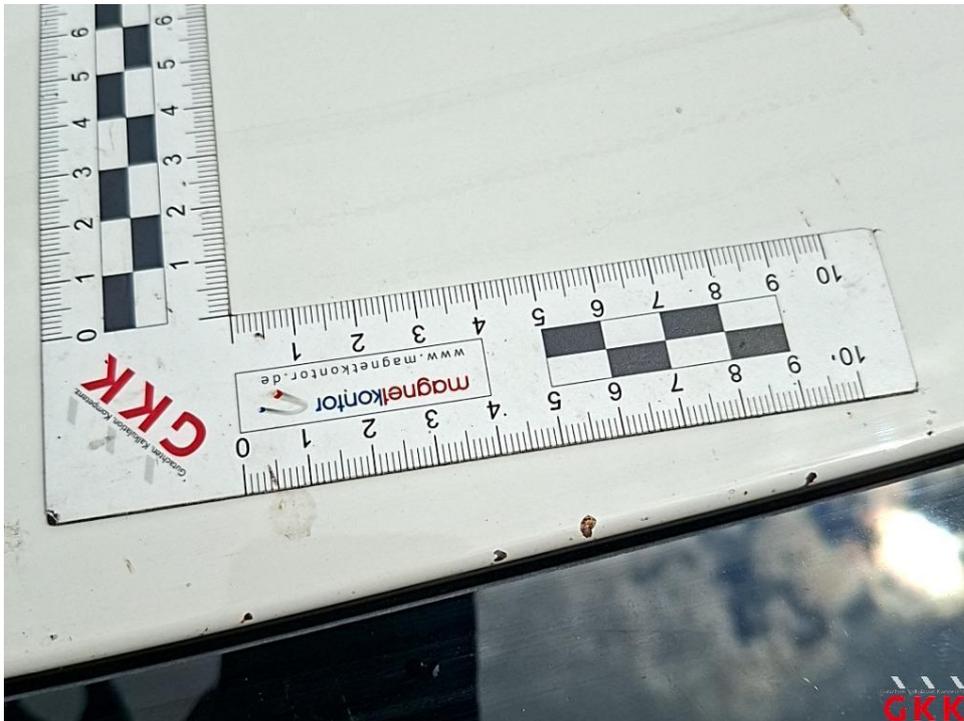
Dach, korrodiert, lackieren (Bild 23, Bild 24)

Bild 23 Dach, korrodiert, lackieren

Bild 24 Dach, korrodiert, lackieren

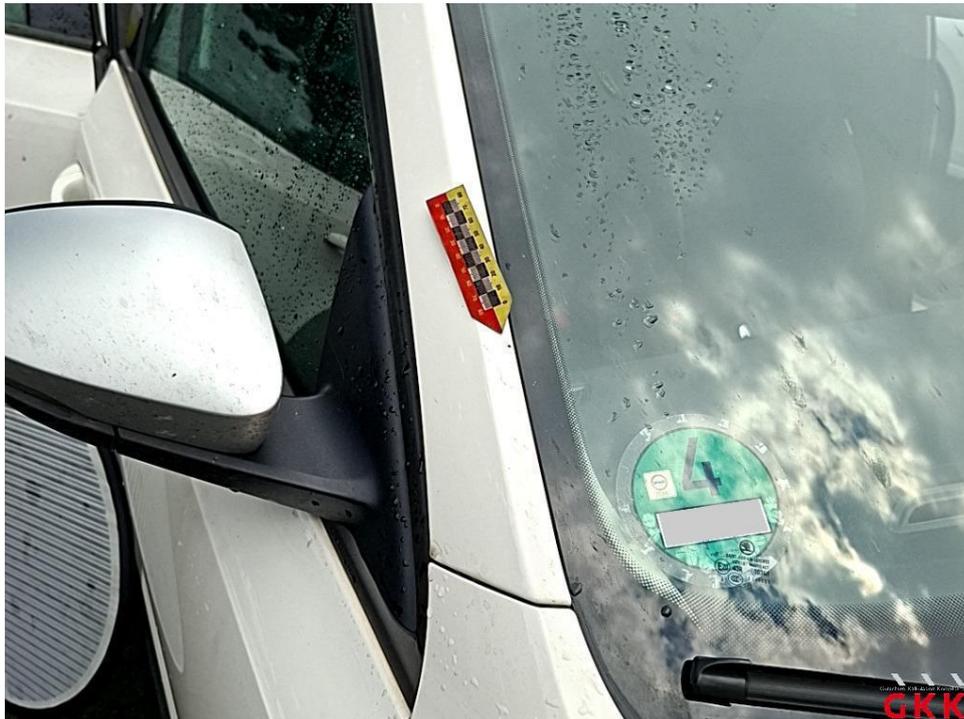
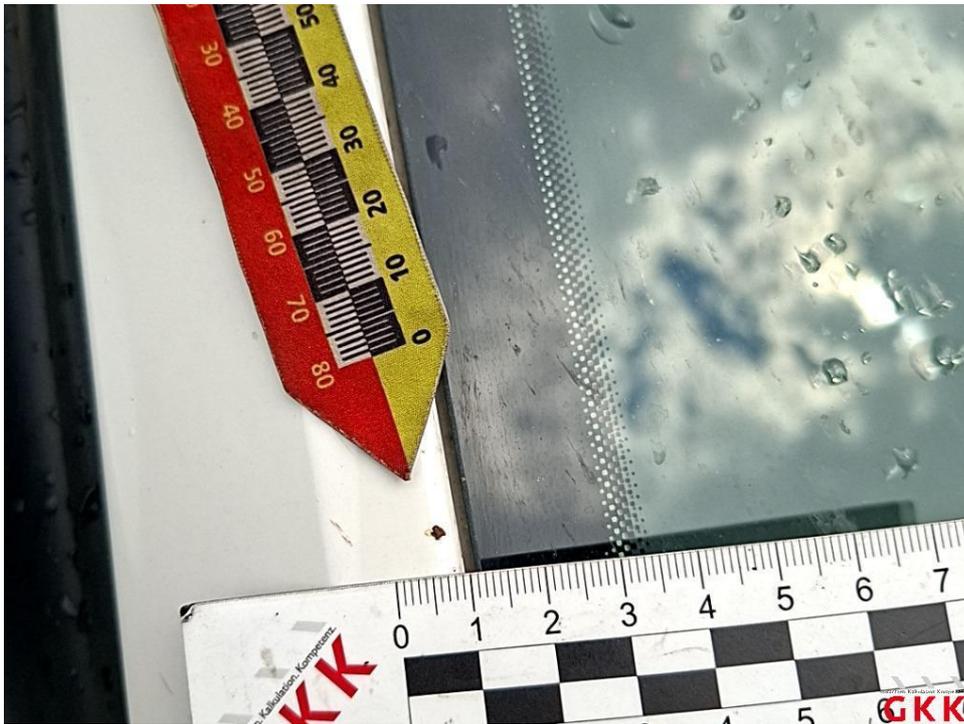
A- Säule rechts, Steinschlag, lackieren (Bild 25, Bild 26)

Bild 25 A- Säule rechts, Steinschlag, lackieren

Bild 26 A- Säule rechts, Steinschlag, lackieren

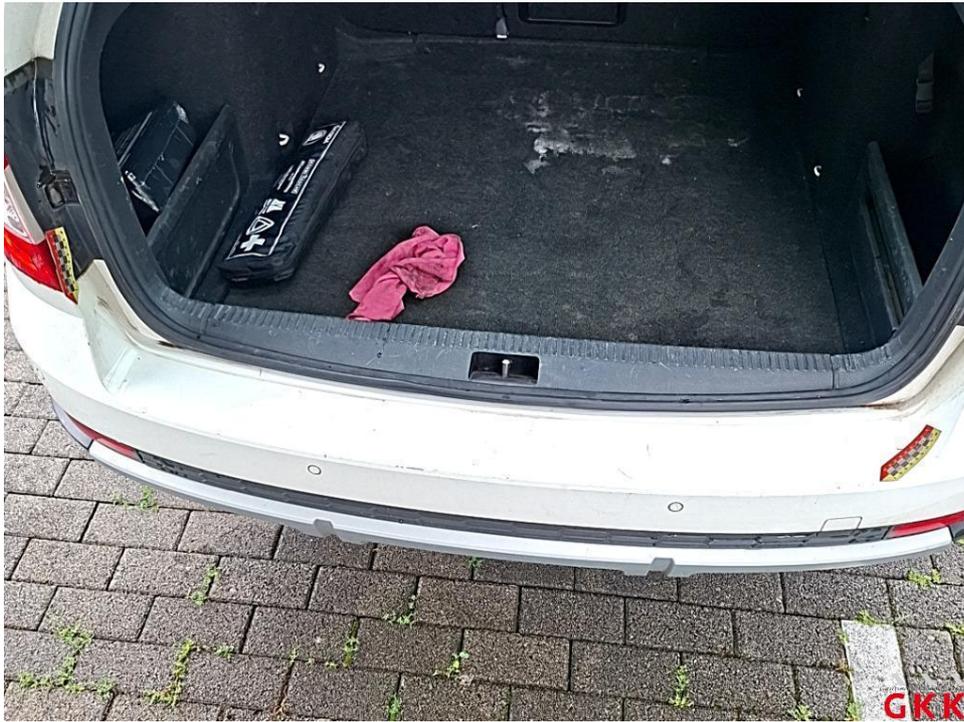
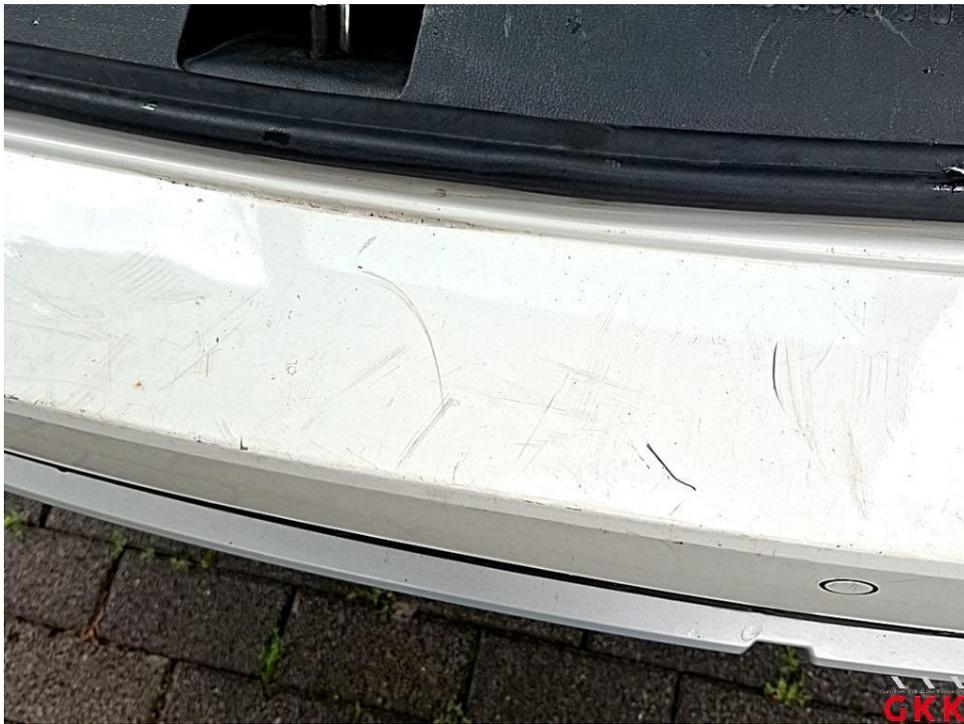
Stoßfänger hinten Verkleidung -lackiert-, verkratzt, lackieren (Bild 27, Bild 28)

Bild 27 Stoßfänger hinten, Verkleidung -lackiert-, verkratzt, lackieren

Bild 28 Stoßfänger hinten, Verkleidung -lackiert-, verkratzt, lackieren

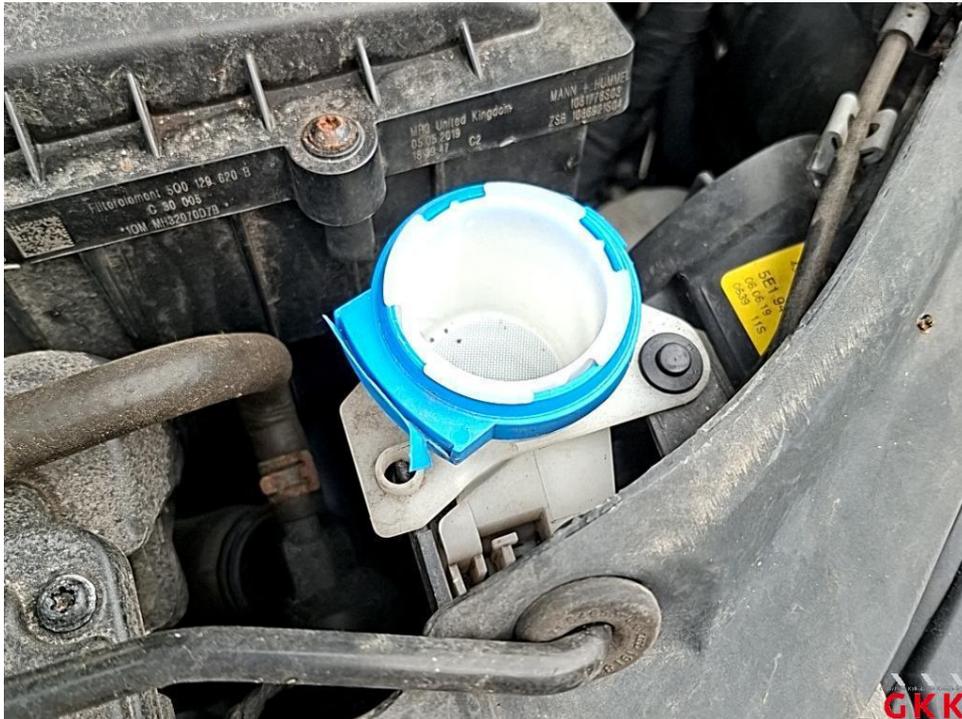
Scheibenwaschanlage Deckel, fehlt, ersetzen (Bild 29)

Bild 29 Scheibenwaschanlage, Deckel, fehlt, ersetzen

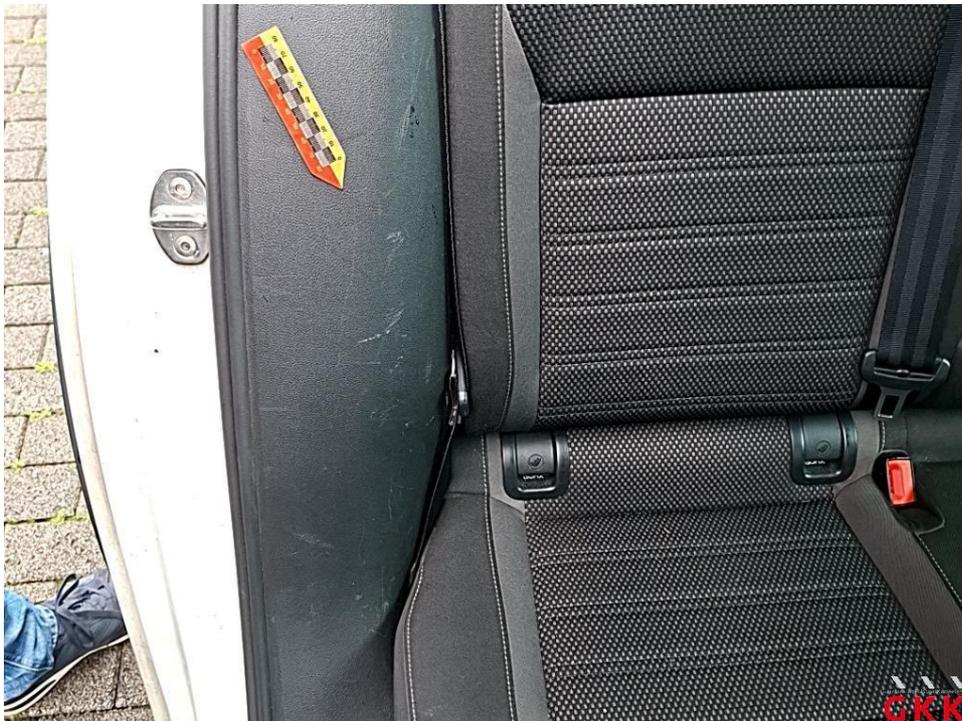
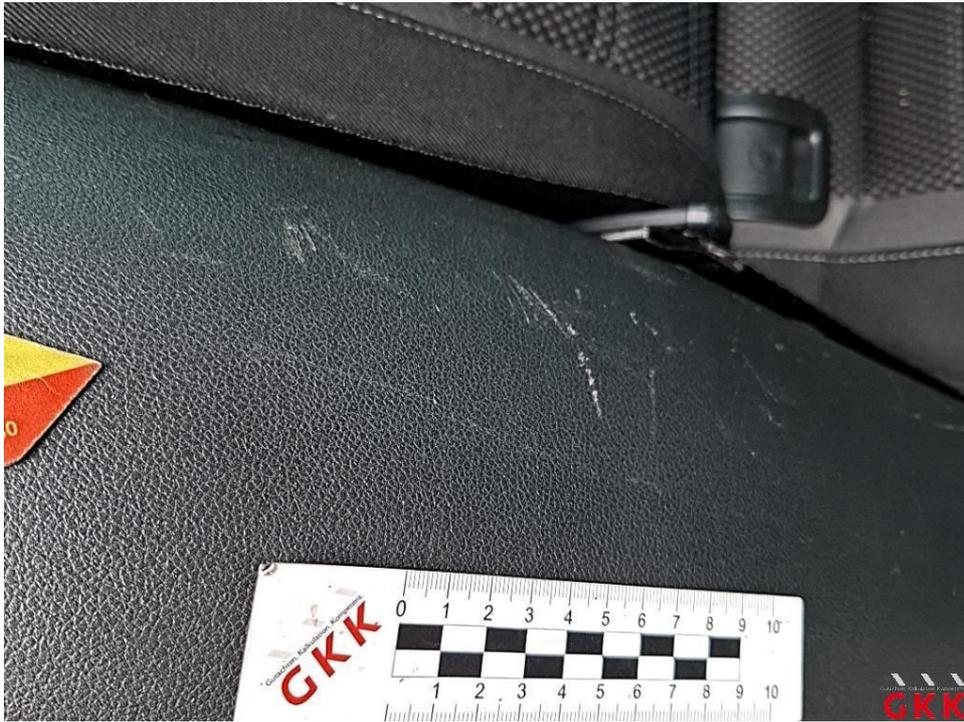
C- Säule rechts Innenverkleidung -unterhalb-, verkratzt, ersetzen (Bild 30, Bild 31)

Bild 30 C- Säule rechts, Innenverkleidung -unterhalb-, verkratzt, ersetzen

Bild 31 C- Säule rechts, Innenverkleidung -unterhalb-, verkratzt, ersetzen

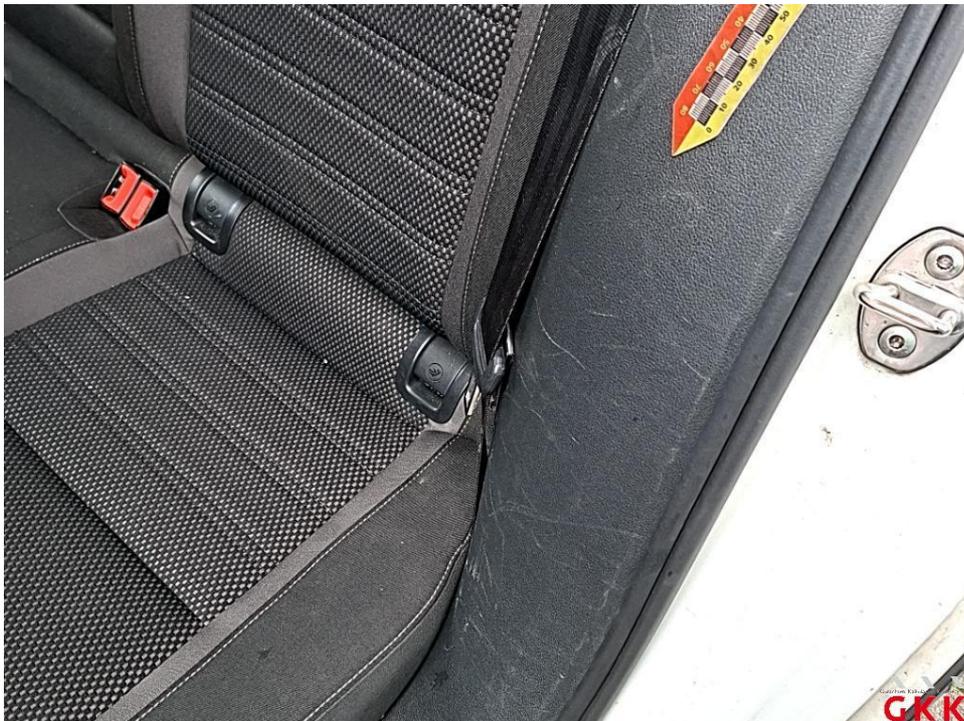
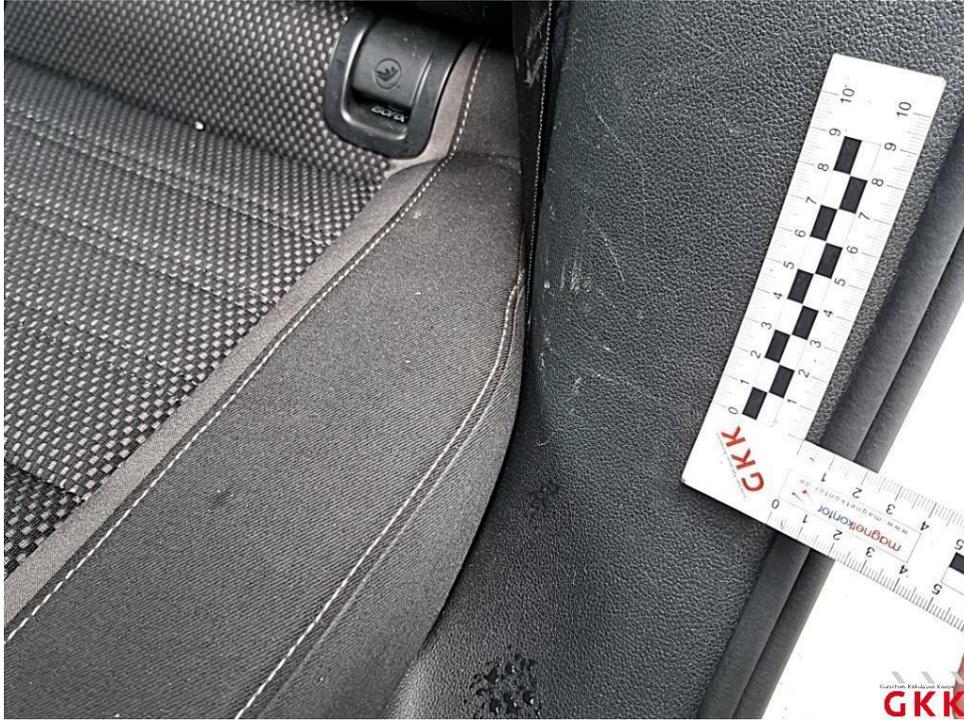
C- Säule links Innenverkleidung -unterhalb-, verkratzt, ersetzen (Bild 32, Bild 33)

Bild 32 C- Säule links, Innenverkleidung -unterhalb-, verkratzt, ersetzen

Bild 33 C- Säule links, Innenverkleidung -unterhalb-, verkratzt, ersetzen

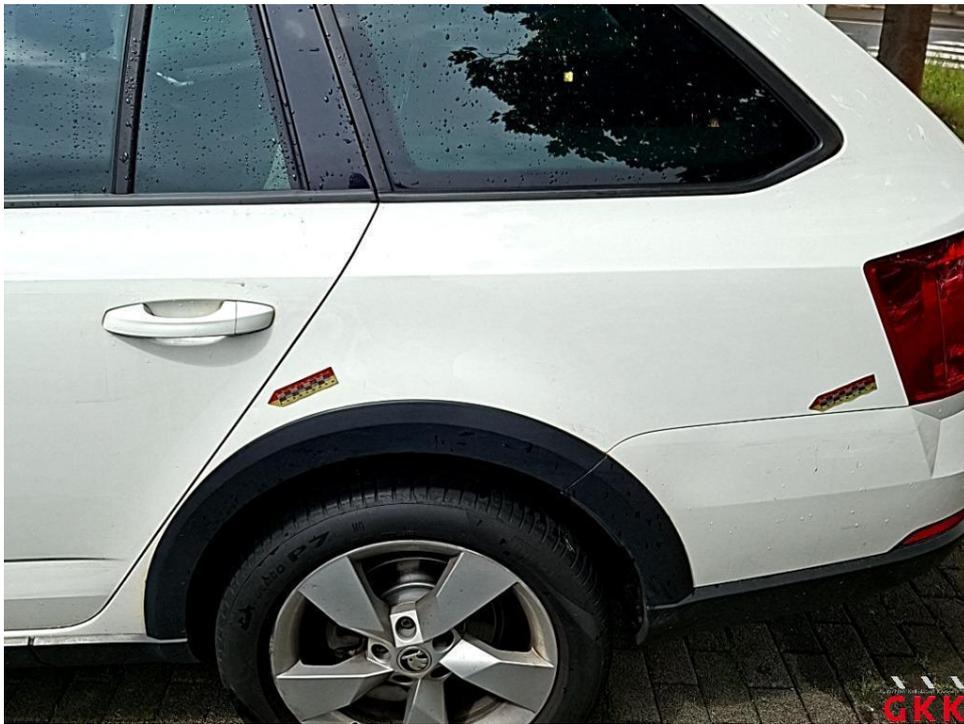
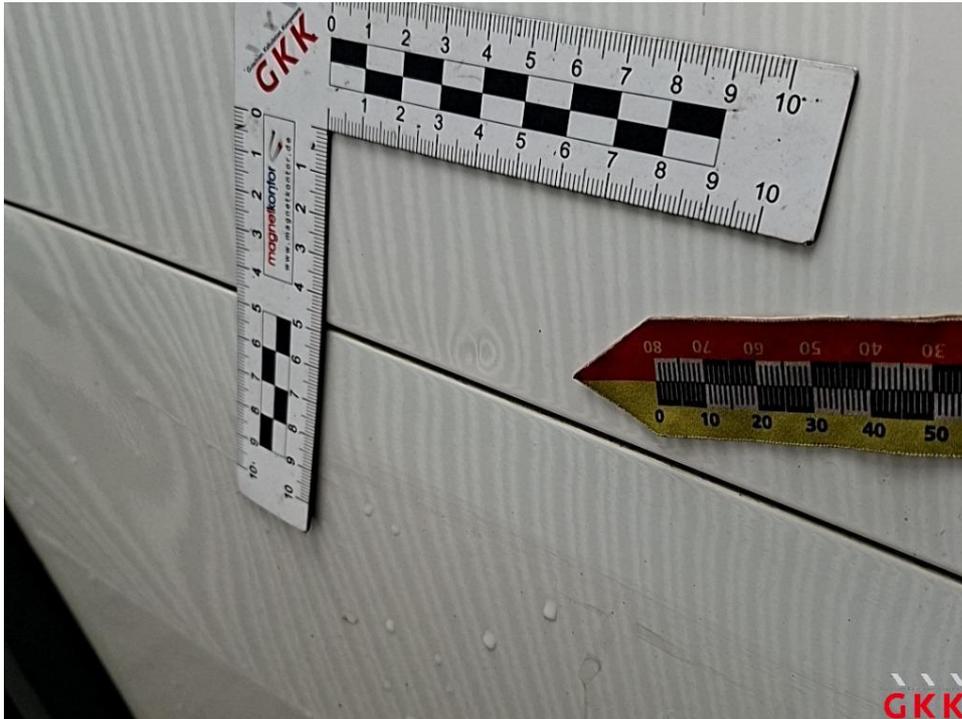
Seitenwand links, bis 3 Dellen / Bauteil, kalt drücken (Bild 34, Bild 35)

Bild 34 Seitenwand links, bis 3 Dellen / Bauteil, kalt drücken

Bild 35 Seitenwand links, bis 3 Dellen / Bauteil, kalt drücken

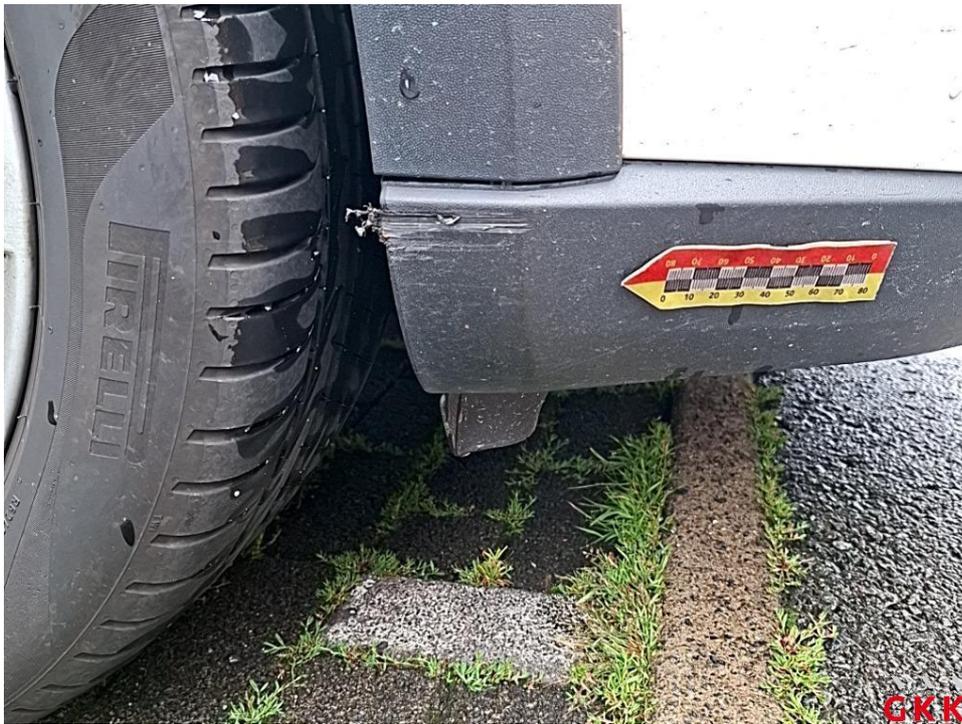
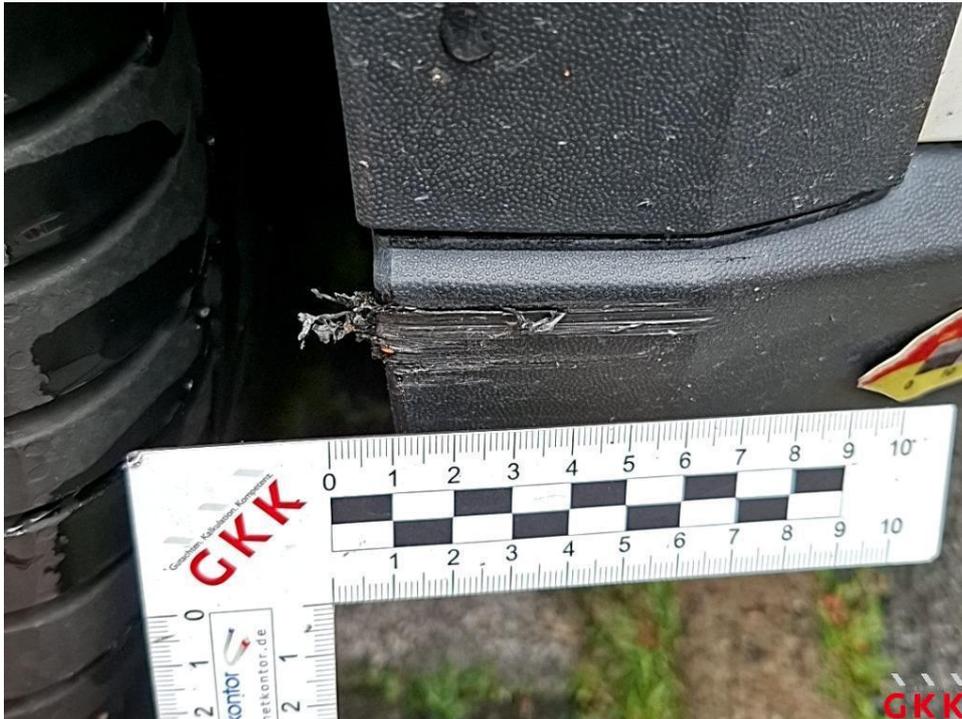
Stoßfänger vorne Spoiler -unlackiert-, beschädigt, ersetzen (Bild 36, Bild 37)

Bild 36 Stoßfänger vorne, Spoiler -unlackiert-, beschädigt, ersetzen

Bild 37 Stoßfänger vorne, Spoiler -unlackiert-, beschädigt, ersetzen

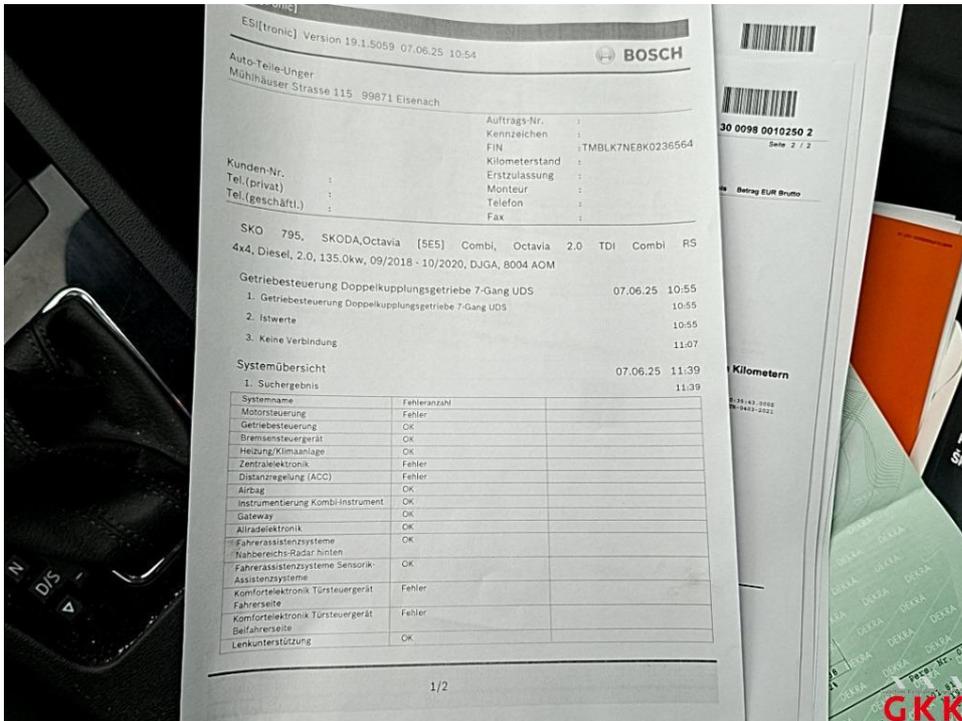
Motor Fehlerspeicher, aktiv, auslesen / prüfen (Bild 38)

Bild 38 Motor, Fehlerspeicher, aktiv, auslesen / prüfen
