Auftrags-Nr: 1001983840
Besichtigt am: 27.06.2025 11:37
Berichts-Nr: 8595592
FIN: TMBJW7NX0NY094455

Zustandsbericht

- Protokoll der Fahrzeugbewertung -

Berichts-Nr: 8595592
vom: 27.06.2025

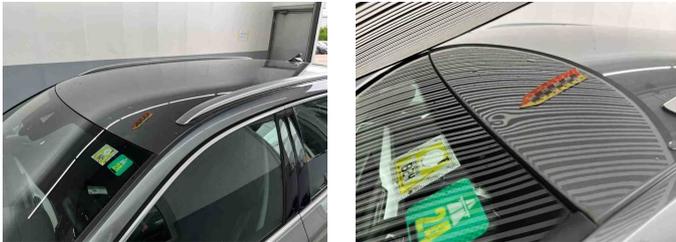
1 - Dach - Delle(n) - Instandsetzen + lackieren

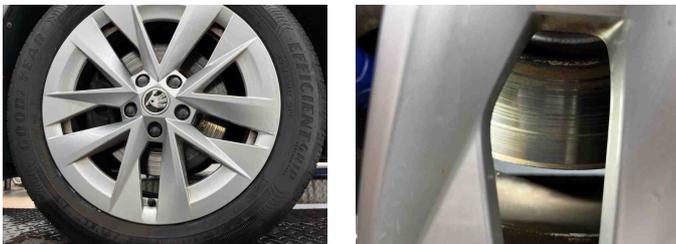
2 - Brems Scheiben vorne - Verschlissen - Ersetzen

Brems Scheiben und Beläge Vorderachse

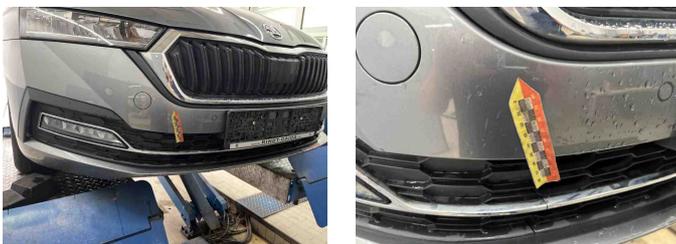
3 - Stoßfänger vorne - Kratzer - Lackieren

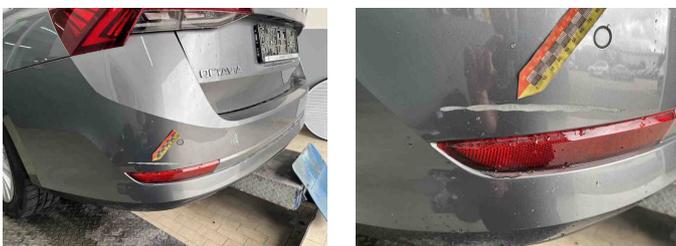
4 - Stoßfänger hinten - Kratzer - Instandsetzen + lackieren
