WVWZZZ3CZJP015679

## Angaben zum Fahrzeug

## Zustandsbericht

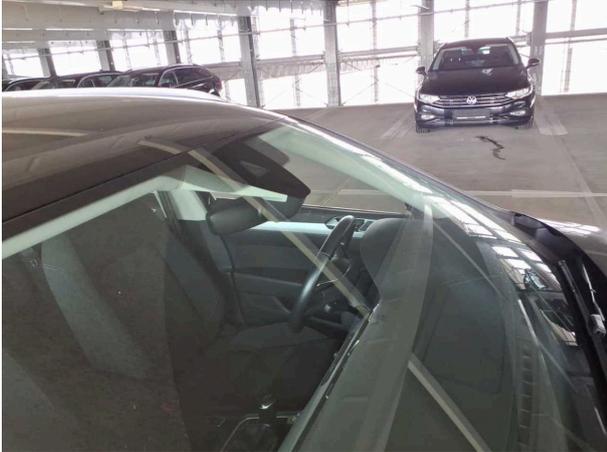
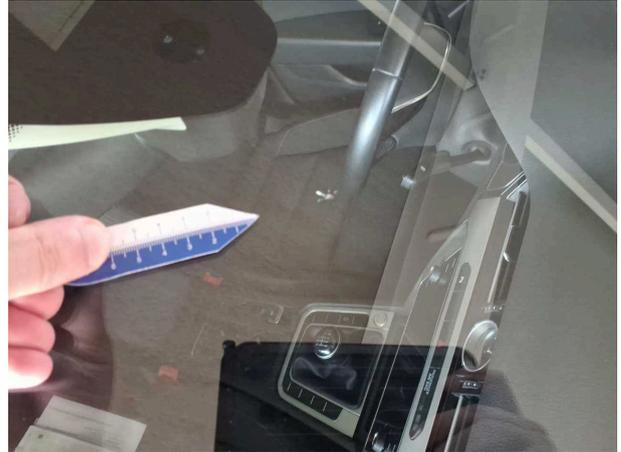
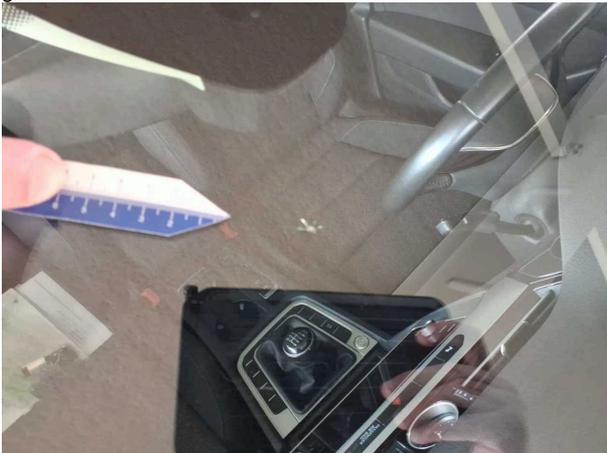
**Beschädigung #1:** Verglasung: Frontscheibe - gebrochen / gerissen - erneuern

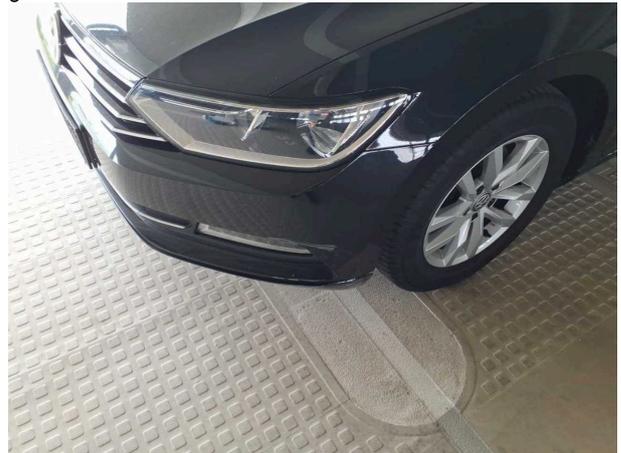
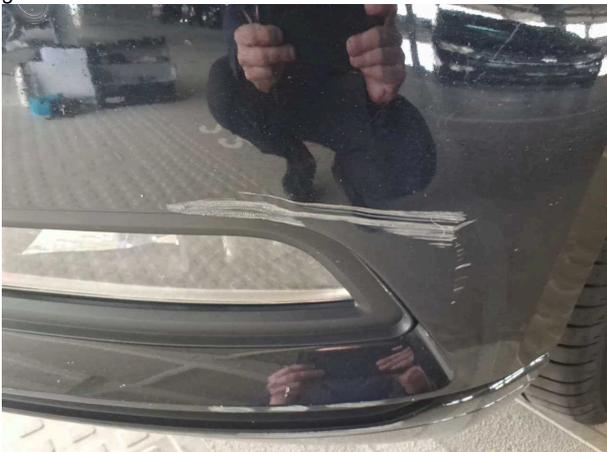
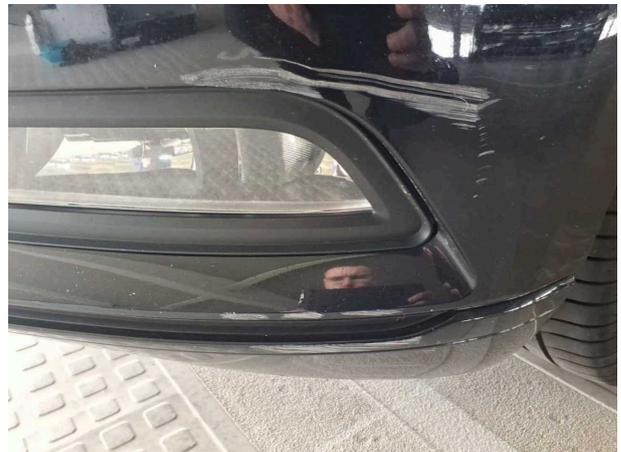
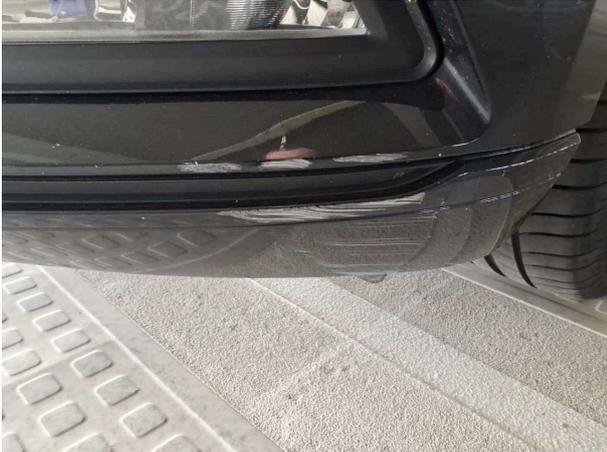
**Beschädigung #2:** Stossfänger vorn: Stossfänger vorn - verkratzt / verschürft - instandsetzen und lackieren

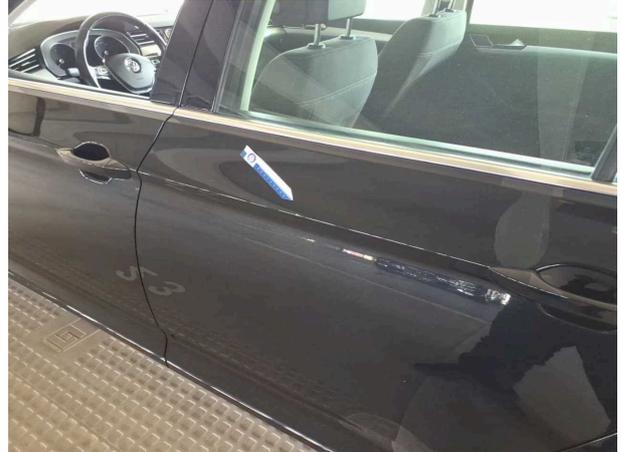
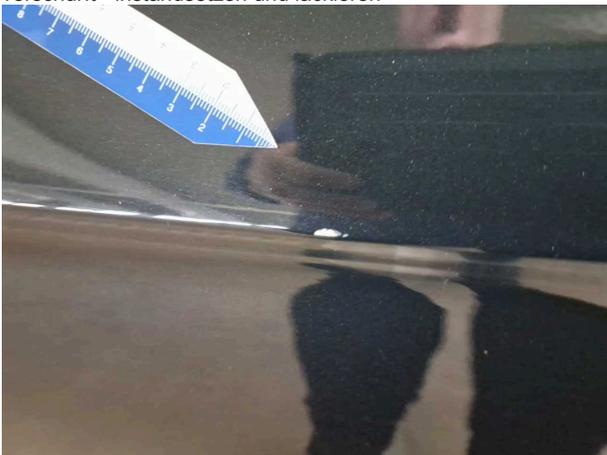
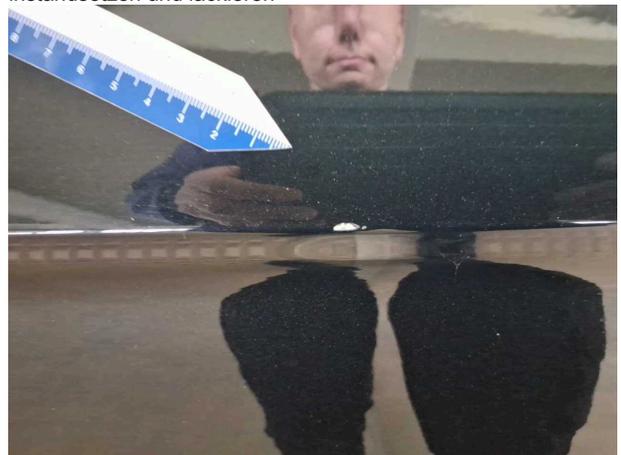
**Beschädigung #3:** Tür hinten links: Tür - Kratzer - instandsetzen und lackieren

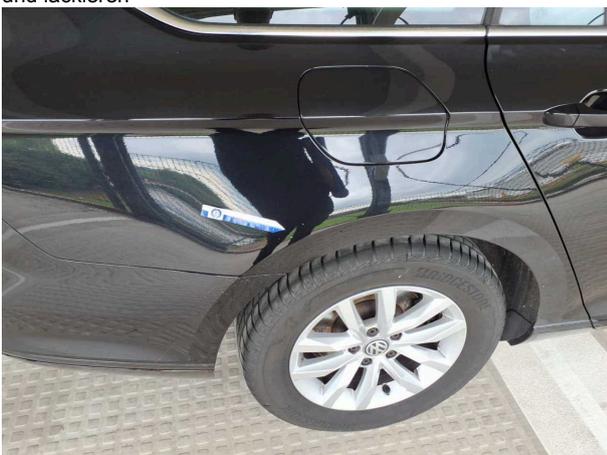
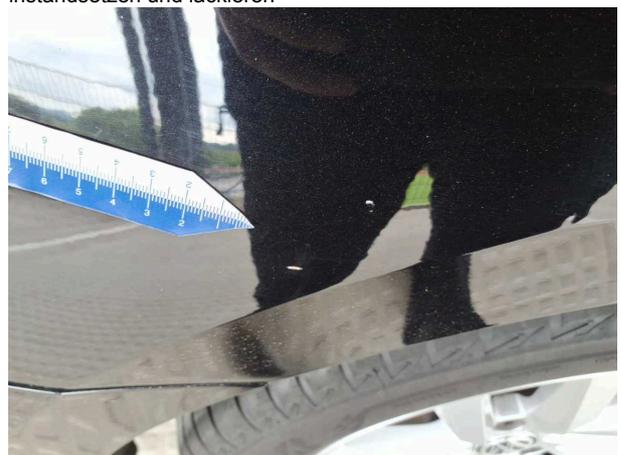
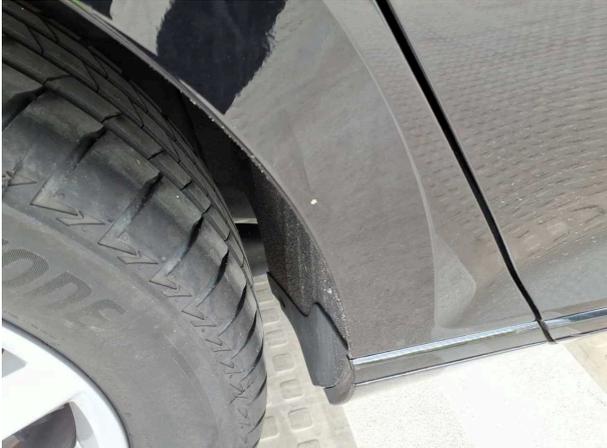
**Beschädigung #4:** Seitenwand rechts: Seitenwand - Kratzer - instandsetzen und lackieren

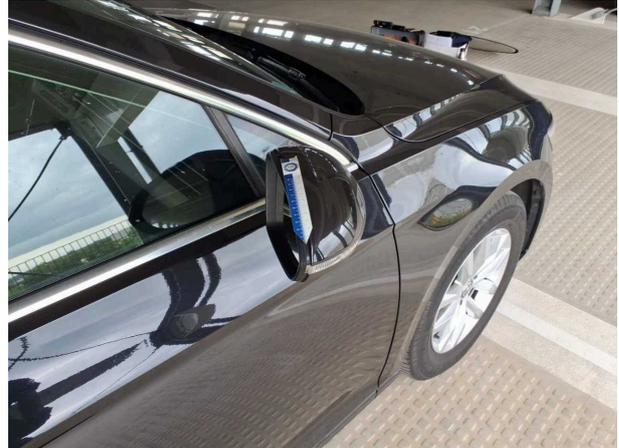
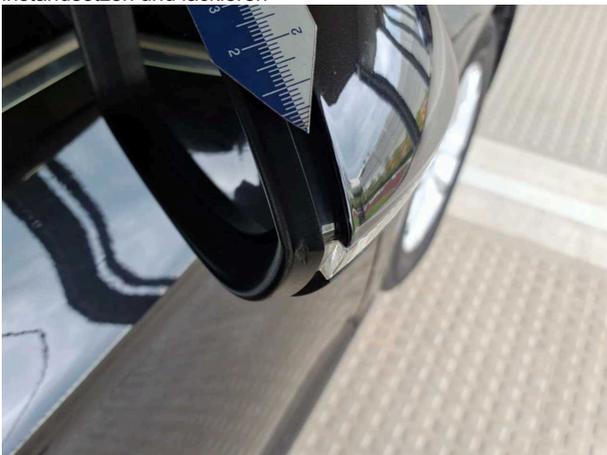
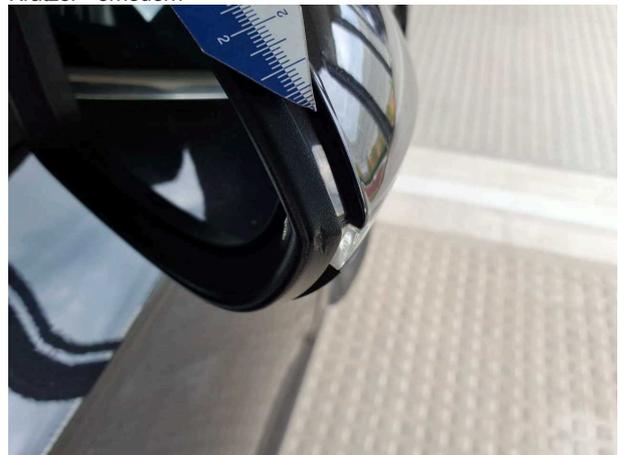
**Beschädigung #5:** Außenspiegel rechts: Spiegelgehäuse - Kratzer - erneuern

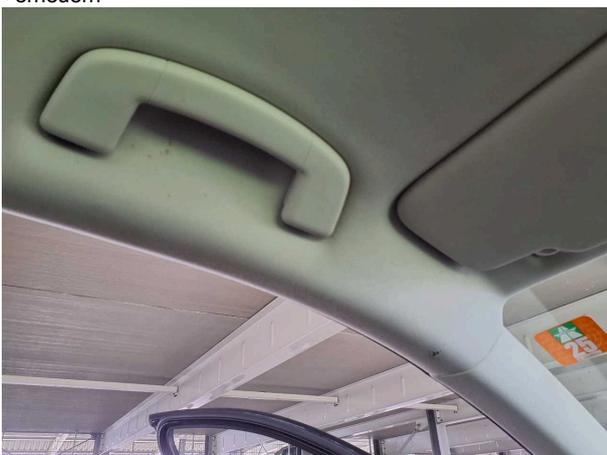
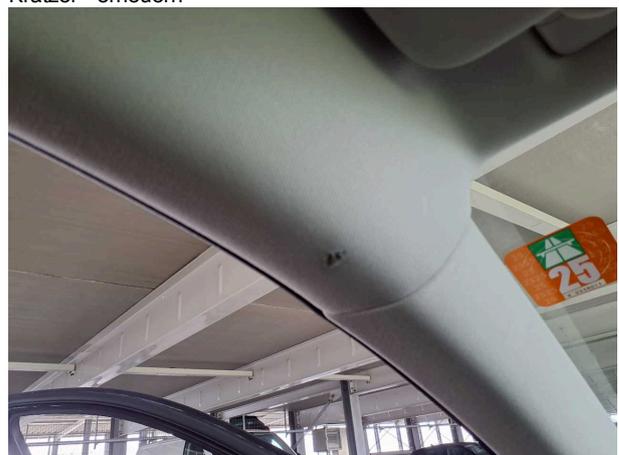
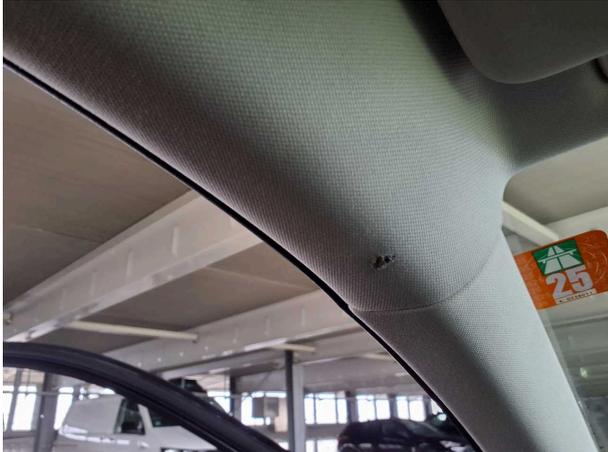
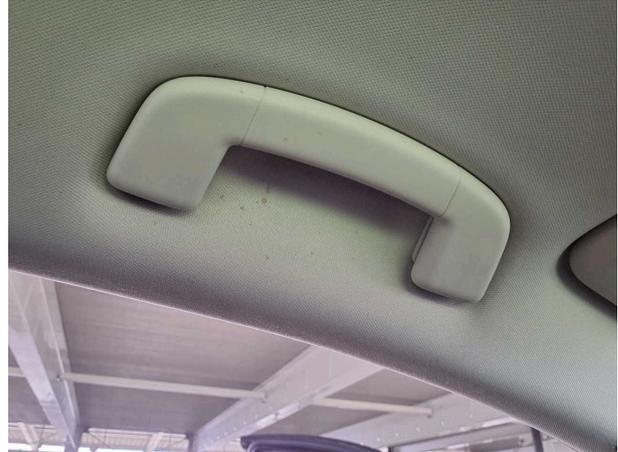
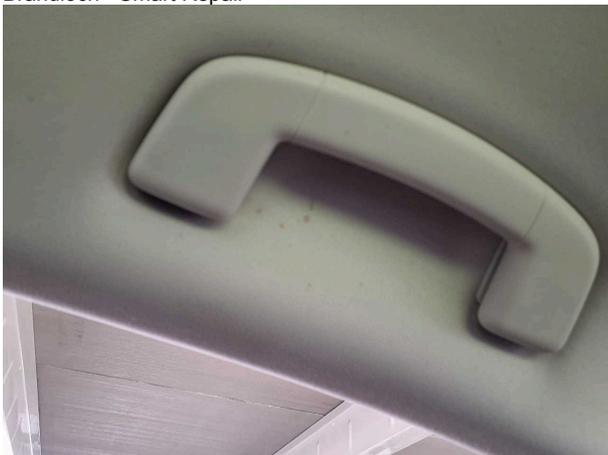
**Beschädigung #6:** Verkleidungen/Abdeckungen: Dachhimmel - Brandloch - Smart Repair

**Beschädigung #6:** Verkleidungen/Abdeckungen: Dachhimmel... Brandloch - Smart Repair
