5.8.2025

267581

**TÜVNORD****Zustandsbericht****TÜV NORD Autoservice GmbH - Wurster Straße 92 - 27580 Bremerhaven**

Datenquelle: **VIN-Abfrage**  
Hersteller: **Opel**  
Typ: **Meriva**  
Fahrgestellnummer: **W0L0XCE7564267581**  
Erstzulassung: **06.06.2006**  
Getriebe / Gänge: **Schaltgetriebe, 5 Gänge**  
Schadstoffklasse: **EU4**  
Vorverwendung: **Privat**

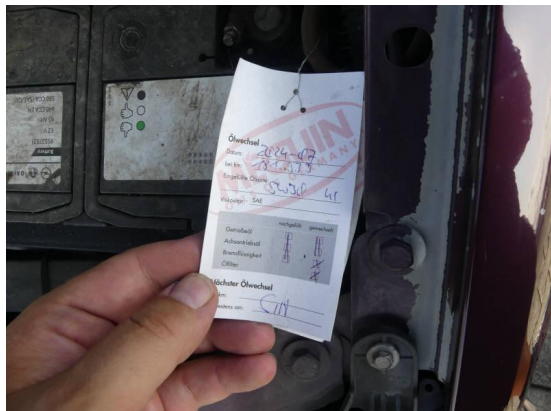
| Nr. | Teil | Bild Nr. | Schaden | Kommentar |
|---|---|---|---|---|
| 1 | Wartung | 1, 2 | fällig | |

Bild 1: Wartung-Pflege / Wartung fällig

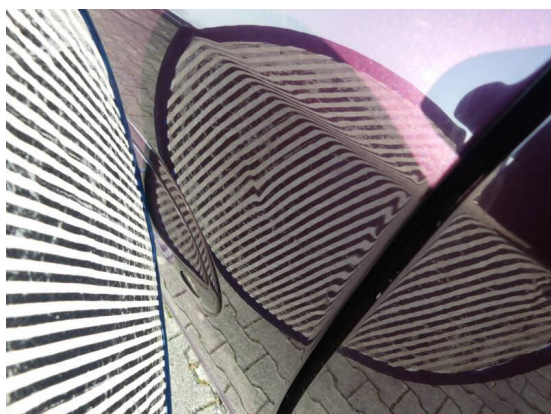
| Nr. | Teil | Bild Nr. | Schaden | Kommentar |
|---|---|---|---|---|
| 2 | Tür vorne links | 3, 4, 5 | Dellen und zerkratzt | |

Bild 3: Karosserie / Tür vorne links Dellen und zerkratzt

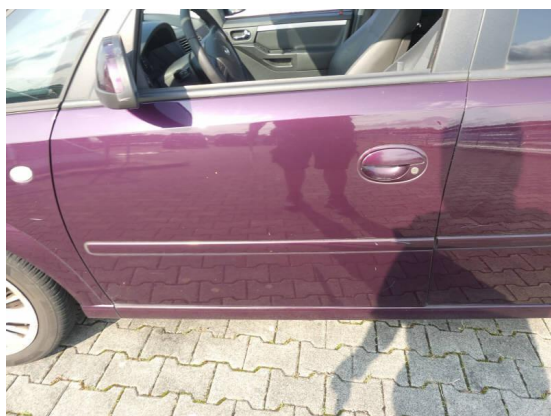
Bild 5: Karosserie / Tür vorne links Dellen und zerkratzt

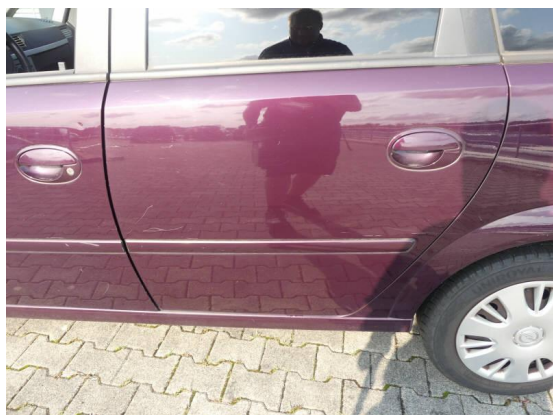
| Nr. | Teil | Bild Nr. | Schaden | Kommentar |
|---|---|---|---|---|
| 3 | Tür hinten links | 6, 7 | zerkratzt | |

Bild 7: Karosserie / Tür hinten links zerkratzt

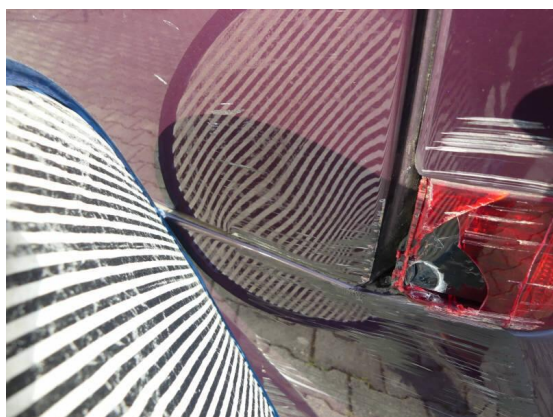
| Nr. | Teil | Bild Nr. | Schaden | Kommentar |
|---|---|---|---|---|
| 4 | Seitenteil links | 8, 9, 10 | deformiert und zerkratzt | |

Bild 9: Karosserie / Seitenteil links deformiert und zerkratzt

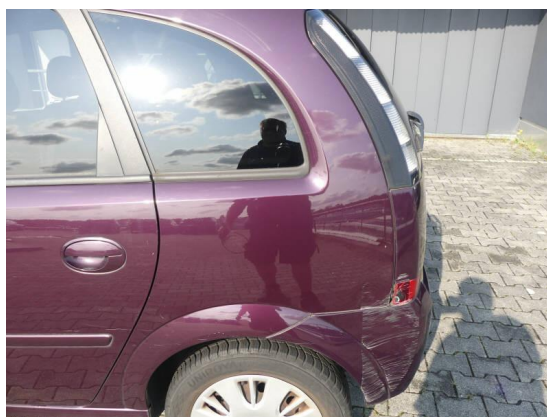
Bild 10: Karosserie / Seitenteil links deformiert und zerkratzt

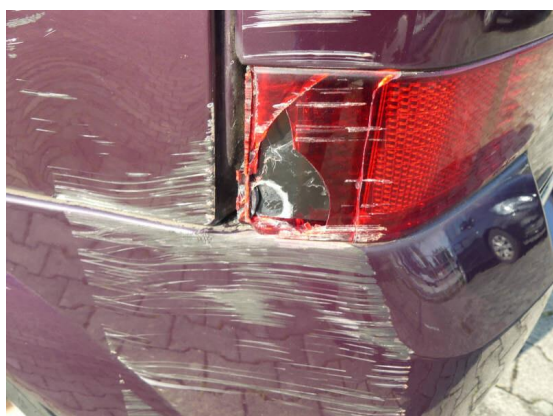
| Nr. | Teil | Bild Nr. | Schaden | Kommentar |
|---|---|---|---|---|
| 5 | Rückstrahler hinten links | 11 | gebrochen | |

Bild 11: Technik / Rückstrahler hinten links gebrochen

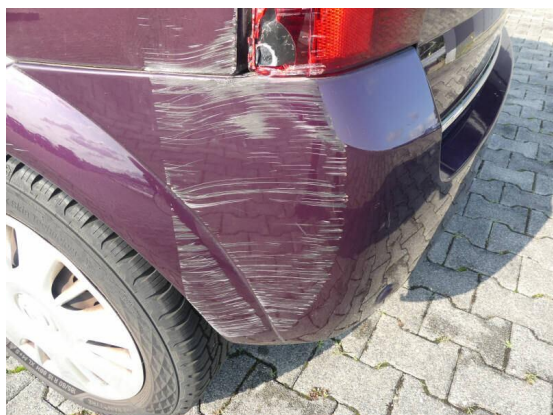
| Nr. | Teil | Bild Nr. | Schaden | Kommentar |
|---|---|---|---|---|
| 7 | Stoßfänger hinten | 13, 14 | deformiert und zerkratzt | |

Bild 13: Karosserie / Stoßfänger hinten deformiert und zerkratzt

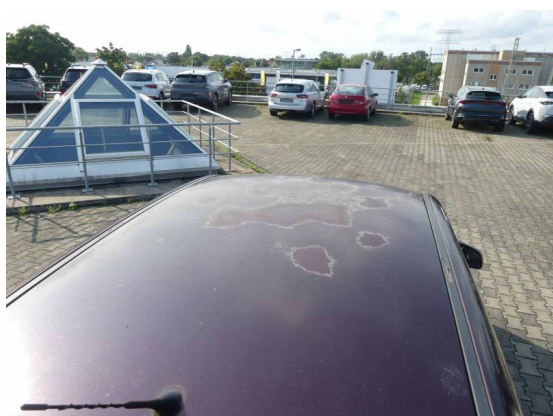
| Nr. | Teil | Bild Nr. | Schaden | Kommentar |
|---|---|---|---|---|
| 9 | Dach | 17 | Lackverätzung | |

Bild 17: Karosserie / Dach Lackverätzung

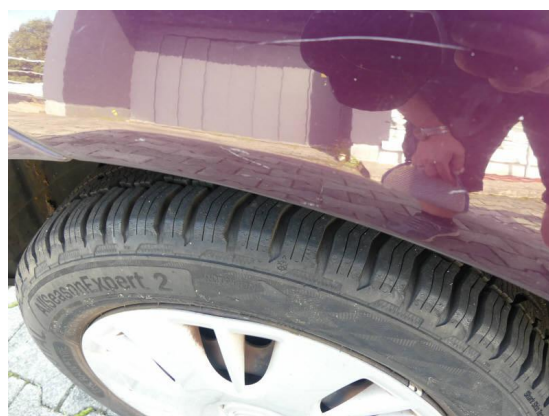
| Nr. | Teil | Bild Nr. | Schaden | Kommentar |
|---|---|---|---|---|
| 10 | Seitenteil rechts | 18, 19 | zerkratzt | |

Bild 18: Karosserie / Seitenteil rechts zerkratzt

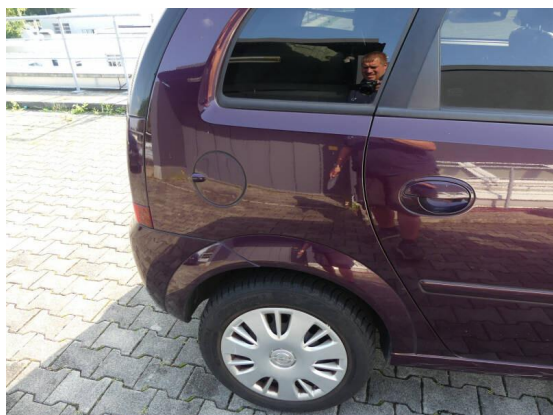
Bild 19: Karosserie / Seitenteil rechts zerkratzt

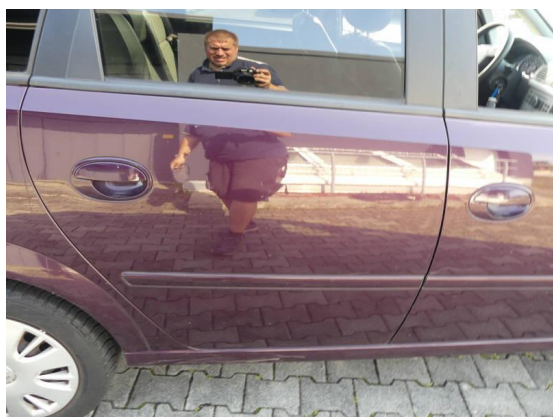
| Nr. | Teil | Bild Nr. | Schaden | Kommentar |
|---|---|---|---|---|
| 11 | Tür hinten rechts | 20, 21 | zerkratzt | |

Bild 21: Karosserie / Tür hinten rechts zerkratzt

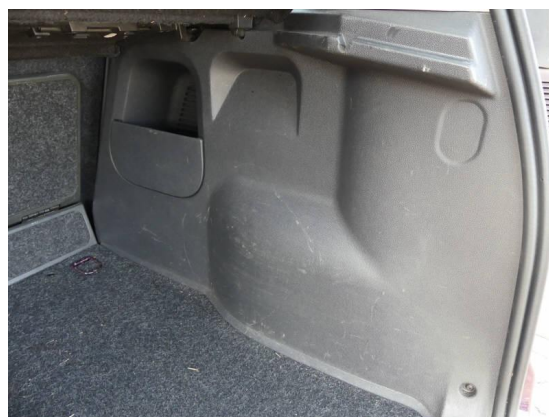
| Nr. | Teil | Bild Nr. | Schaden | Kommentar |
|---|---|---|---|---|
| 12 | Kofferraumverkleidung<br>rechts und links | 22, 23 | Kratzer | |

Bild 22: Innenraum / Kofferraumverkleidung rechts und links Kratzer

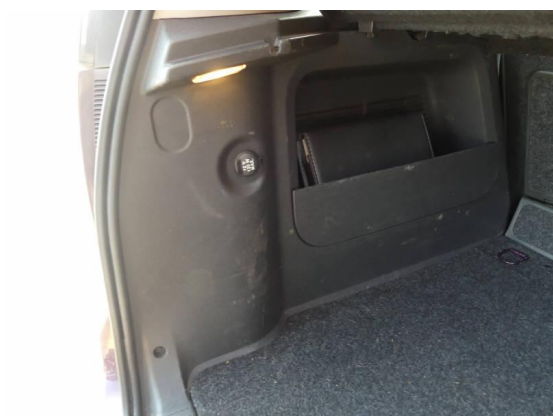
Bild 23: Innenraum / Kofferraumverkleidung rechts und links Kratzer

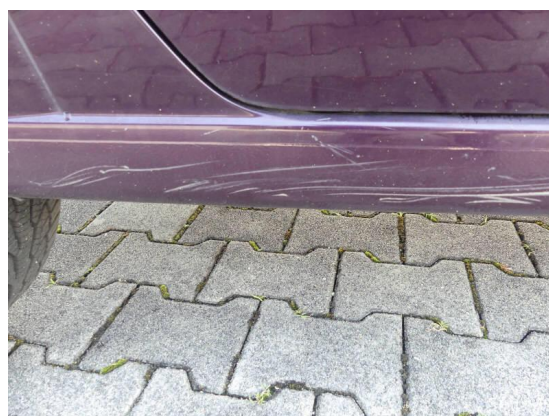
| Nr. | Teil | Bild Nr. | Schaden | Kommentar |
|---|---|---|---|---|
| 13 | Schweller rechts | 24, 25 | zerkratzt | |

Bild 24: Karosserie / Schweller rechts zerkratzt

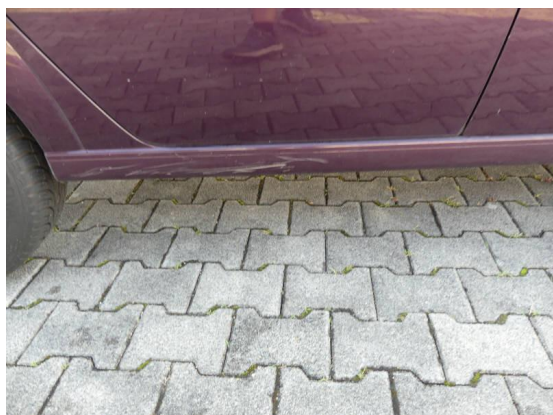
Bild 25: Karosserie / Schweller rechts zerkratzt

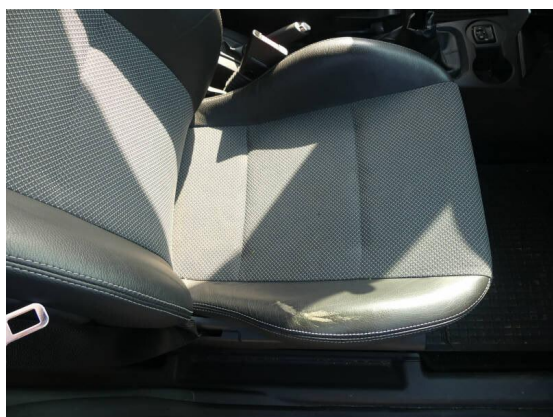
| Nr. | Teil | Bild Nr. | Schaden | Kommentar |
|---|---|---|---|---|
| 14 | Beifahrersitz | 26, 27 | Leder verschlissen | |

Bild 27: Innenraum / Beifahrersitz Leder verschlissen

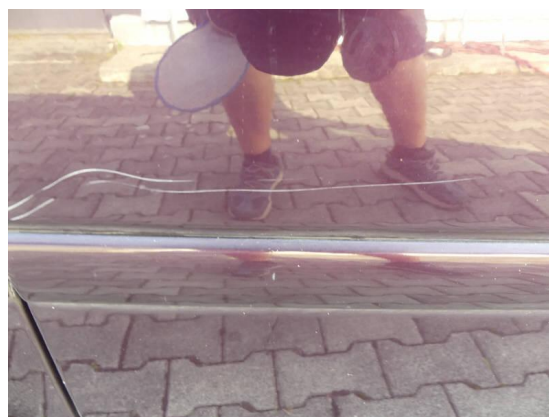
| Nr. | Teil | Bild Nr. | Schaden | Kommentar |
|---|---|---|---|---|
| 15 | Tür vorne rechts | 28, 29 | zerkratzt | |

Bild 28: Karosserie / Tür vorne rechts zerkratzt

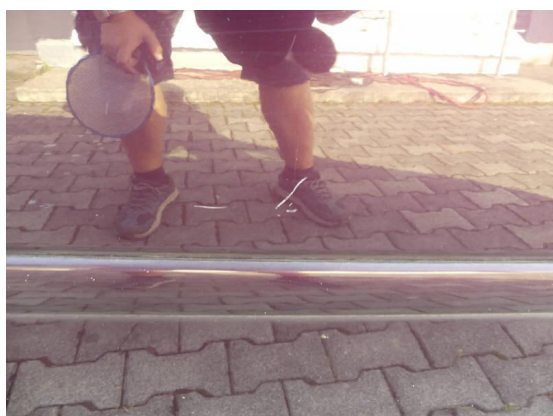
Bild 29: Karosserie / Tür vorne rechts zerkratzt

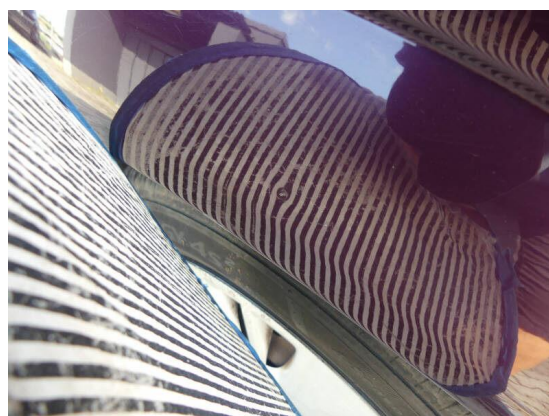
| Nr. | Teil | Bild Nr. | Schaden | Kommentar |
|---|---|---|---|---|
| 16 | Kotflügel rechts | 30, 31,<br>32 | Delle und zerkratzt | |

Bild 30: Karosserie / Kotflügel rechts Delle und zerkratzt

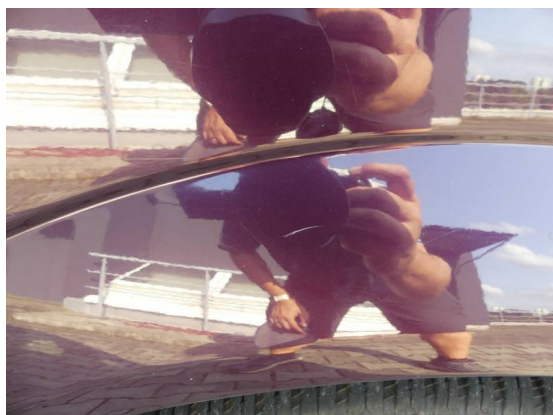
Bild 31: Karosserie / Kotflügel rechts Delle und zerkratzt

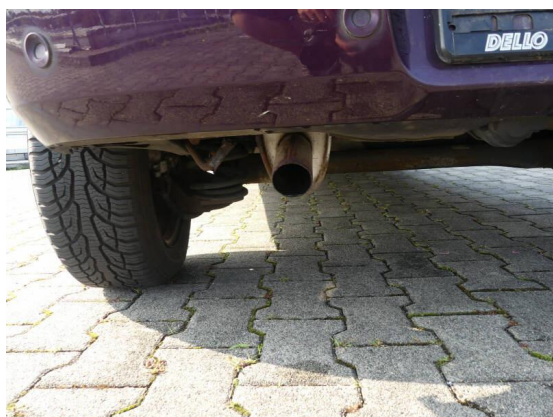
| Nr. | Teil | Bild Nr. | Schaden | Kommentar |
|---|---|---|---|---|
| 17 | Auspuff | 33 | undicht | |

Bild 33: Technik / Auspuff undicht

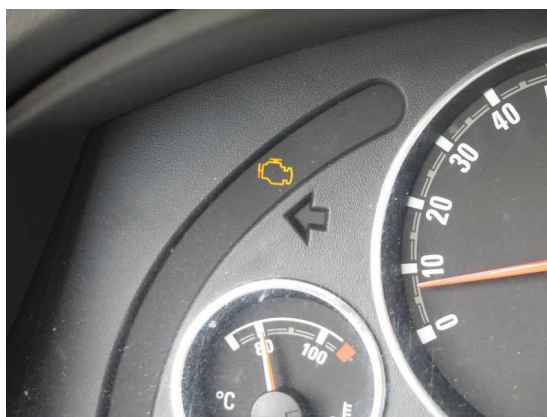
| Nr. | Teil | Bild Nr. | Schaden | Kommentar |
|---|---|---|---|---|
| 18 | Motorkontrollleuchte | 34 | leuchtet und Fahrzeug<br>nimmt kein Gas an | |

Bild 34: Technik / Motorkontrollleuchte leuchtet und Fahrzeug nimmt kein Gas an

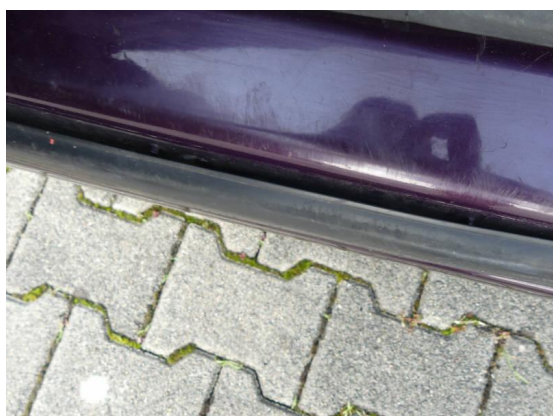
| Nr. | Teil | Bild Nr. | Schaden | Kommentar |
|---|---|---|---|---|
| 19 | Gummileiste Einstieg vorne<br>links | 35 | lose | |

Bild 35: Karosserie / Gummileiste Einstieg vorne links lose

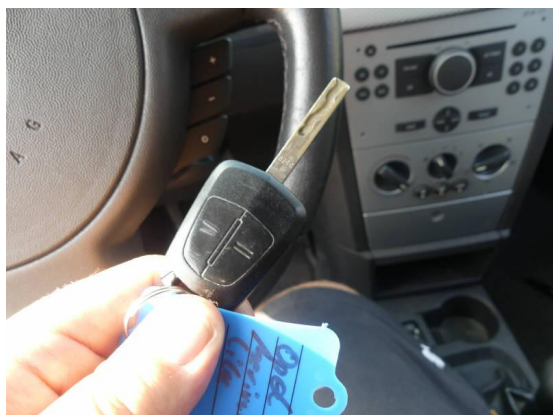
| Nr. | Teil | Bild Nr. | Schaden | Kommentar |
|---|---|---|---|---|
| 21 | Schlüsselfernbedienung | 37 | eine ohne Funktion | |

Bild 37: Technik / Schlüsselfernbedienung eine ohne Funktion

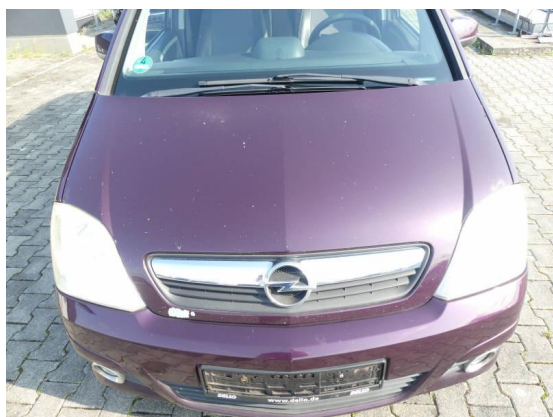
| Nr. | Teil | Bild Nr. | Schaden | Kommentar |
|---|---|---|---|---|
| 22 | Motorhaube | 38, 39 | Steinschläge und<br>Lackablösung | |

Bild 39: Karosserie / Motorhaube Steinschläge und Lackablösung

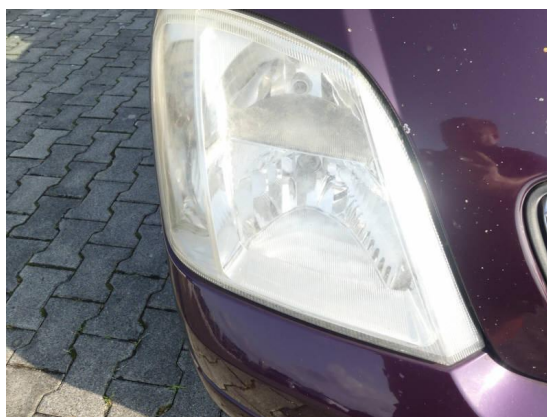
| Nr. | Teil | Bild Nr. | Schaden | Kommentar |
|---|---|---|---|---|
| 23 | Scheinwerfer rechts und<br>links | 40, 41 | matt/blind | |

Bild 40: Technik / Scheinwerfer rechts und links matt/blind

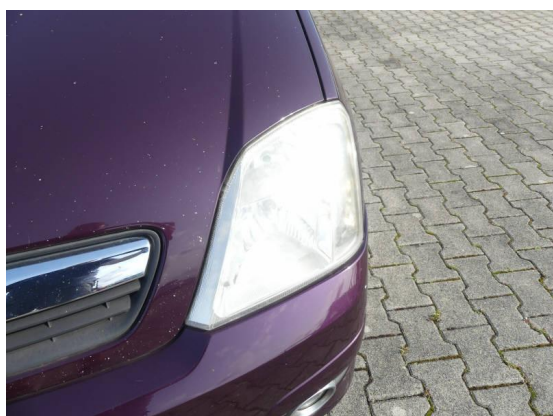
Bild 41: Technik / Scheinwerfer rechts und links matt/blind

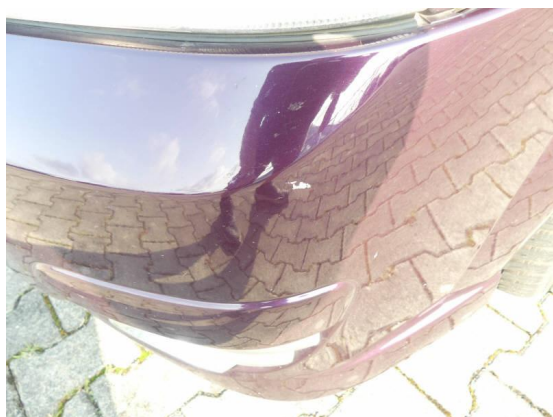
| Nr. | Teil | Bild Nr. | Schaden | Kommentar |
|---|---|---|---|---|
| 24 | Stoßfänger vorn | 42, 43,<br>44 | zerkratzt | |

Bild 43: Karosserie / Stoßfänger vorn zekratzt

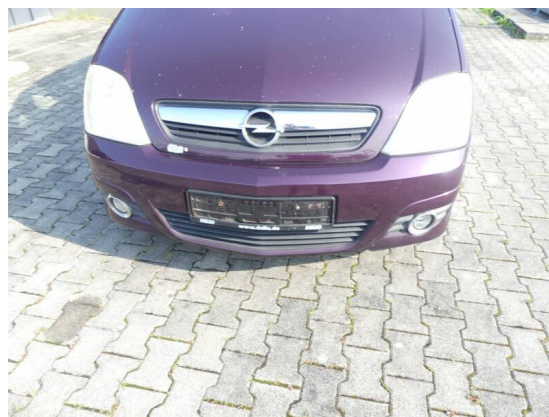
Bild 44: Karosserie / Stoßfänger vorn zekratzt

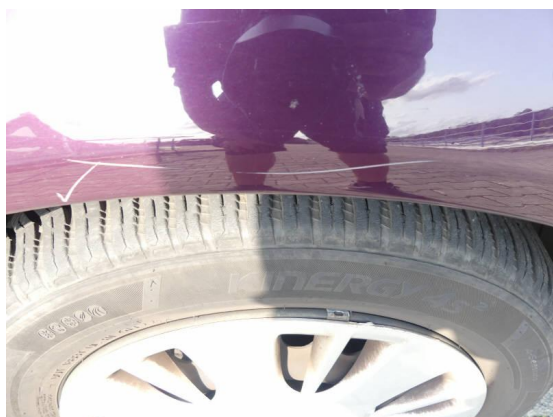
| Nr. | Teil | Bild Nr. | Schaden | Kommentar |
|---|---|---|---|---|
| 25 | Kotflügel links | 45, 46 | zerkratzt | |

Bild 45: Karosserie / Kotflügel links zerkratzt

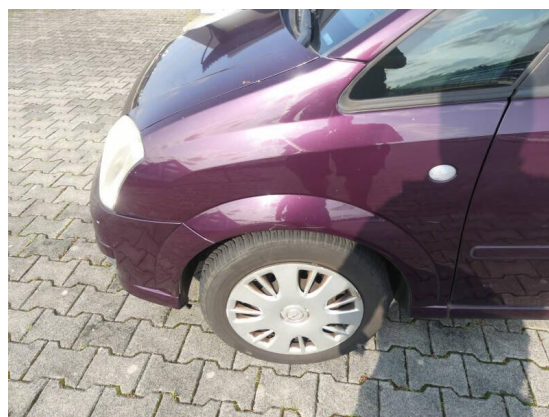
Bild 46: Karosserie / Kotflügel links zerkratzt

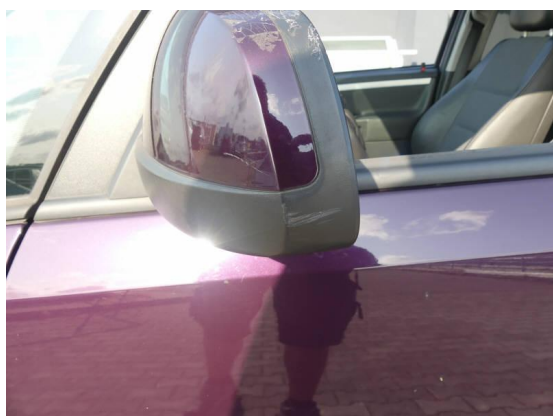
| Nr. | Teil | Bild Nr. | Schaden | Kommentar |
|---|---|---|---|---|
| 26 | Spiegelkappe links | 47 | Kratzer | |

Bild 47: Karosserie / Spiegelkappe links Kratzer

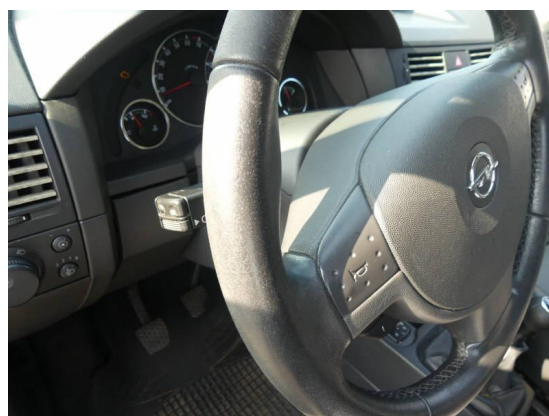
| Nr. | Teil | Bild Nr. | Schaden | Kommentar |
|---|---|---|---|---|
| 27 | Lenkrad | 48 | abgegriffen | |

Bild 48: Innenraum / Lenkrad abgegriffen

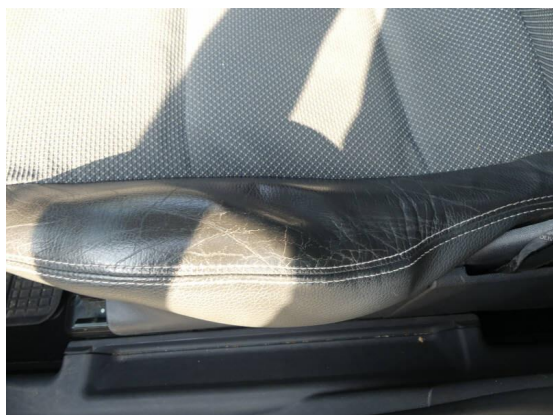
| Nr. | Teil | Bild Nr. | Schaden | Kommentar |
|---|---|---|---|---|
| 28 | Fahrersitzpolster | 49, 50 | verschlissen | |

Bild 49: Innenraum / Fahrersitzpolster verschlissen

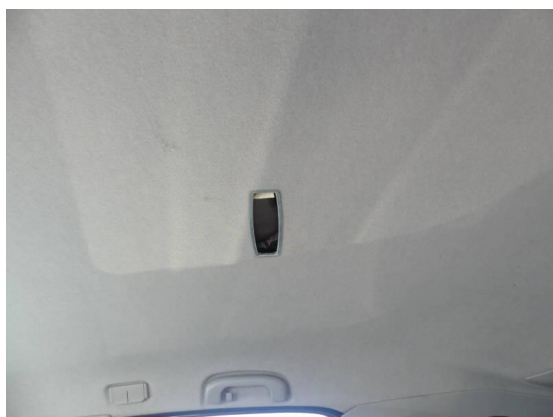
| Nr. | Teil | Bild Nr. | Schaden | Kommentar |
|---|---|---|---|---|
| 29 | Innenraumleuchte zweite<br>Sitzreihe | 51 | fehlt | |

Bild 51: Innenraum / Innenraumleuchte zweite Sitzreihe fehlt

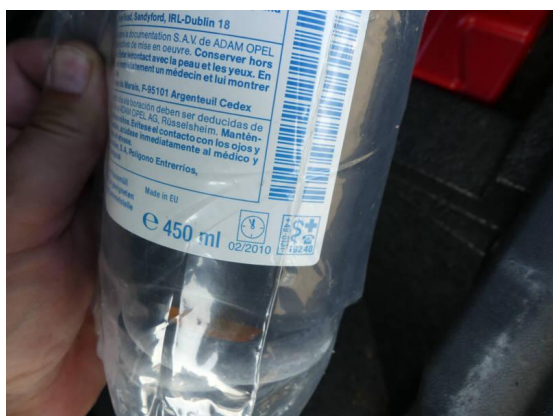
| Nr. | Teil | Bild Nr. | Schaden | Kommentar |
|---|---|---|---|---|
| 31 | Reifendichtmittel | 53 | abgelaufen | |

Bild 53: Reifen - Felge / Reifendichtmittel abgelaufen
