250739

**TÜVNORD****Zustandsbericht****TÜV NORD Autoservice GmbH - Wurster Straße 92 - 27580 Bremerhaven**

Datenquelle: **Zulassungsbescheinigung**  
 Hersteller: **Opel**  
 Typ: **Corsa**  
 Fahrgestellnummer: **W0L0XEP68H4250739**  
 Erstzulassung: **28.06.2017**  
 Getriebe / Gänge: **Schaltgetriebe**  
 Schadstoffklasse: **EU6**  
 Vorverwendung: **Privat**

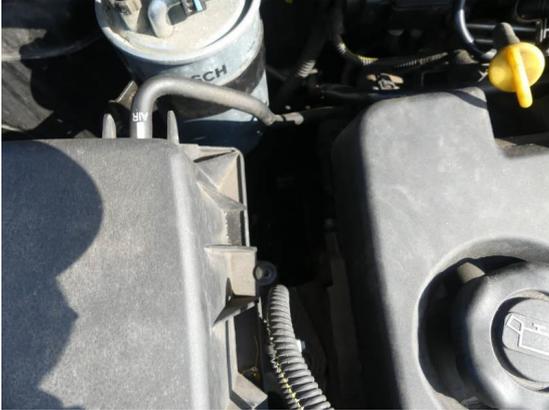
Nr.	Teil	Bild Nr.	Schaden	Kommentar
1	Riementrieb	1	macht Geräusche	
2	Seitenteil links	2, 3, 4	deformiert und zerkratzt	
3	Stoßfänger hinten	5, 6, 7	zerkratzt und Passform ungenau	
4	Kofferraumverkleidung links	8	Kratzer	
5	Heckklappenverkleidung	9, 10	Kratzer	
6	Heckklappe	11, 12, 13	zerkratzt	
7	Seitenteil rechts	14, 15, 16	leicht deformiert und zerkratzt	
8	Einstieg hinten rechts	17, 18	Kratzer	
9	Tür hinten rechts	19, 20	zerkratzt

Bild 1: Technik / Riementrieb macht Geräusche

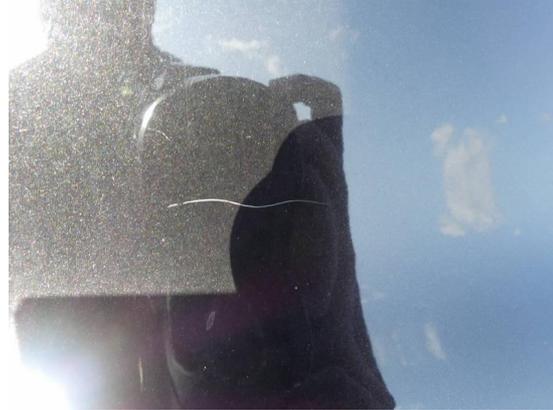
Bild 2: Karosserie / Seitenteil links deformiert und zerkratzt

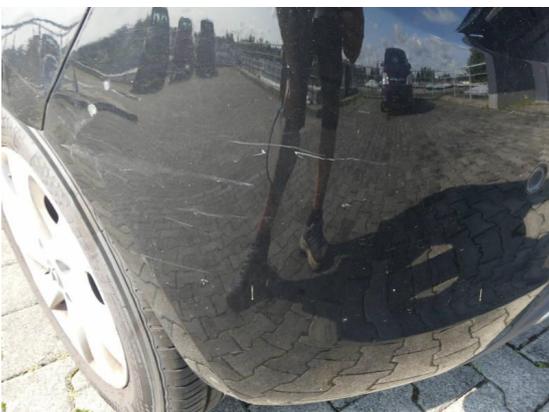
Bild 5: Karosserie / Stoßfänger hinten zerkratzt und Passform ungenau

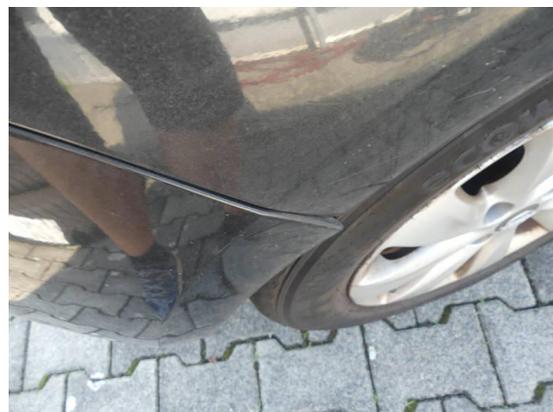
Bild 6: Karosserie / Stoßfänger hinten zerkratzt und Passform ungenau

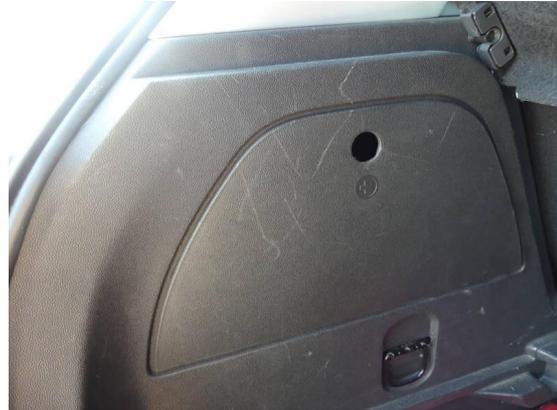
Bild 8: Innenraum / Kofferraumverkleidung links Kratzer

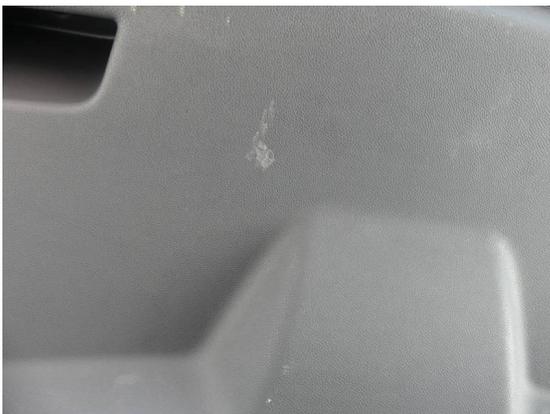
Bild 9: Innenraum / Heckklappenverkleidung Kratzer

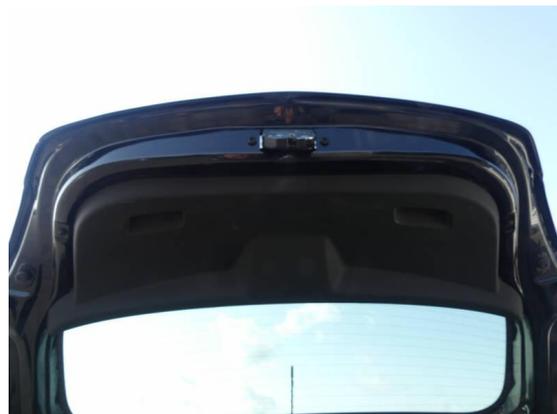
Bild 10: Innenraum / Heckklappenverkleidung Kratzer

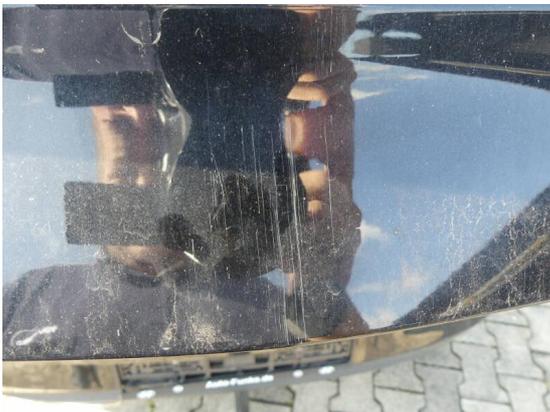
Bild 11: Karosserie / Heckklappe zerkratzt

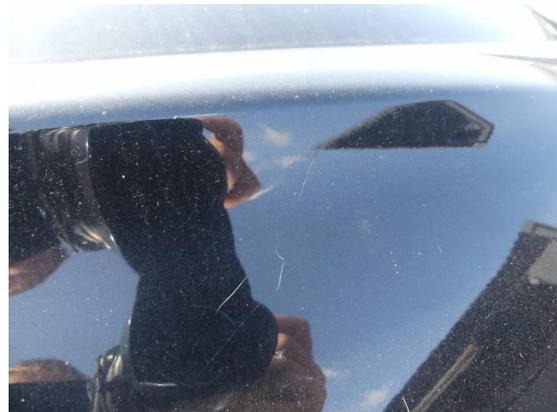
Bild 12: Karosserie / Heckklappe zerkratzt

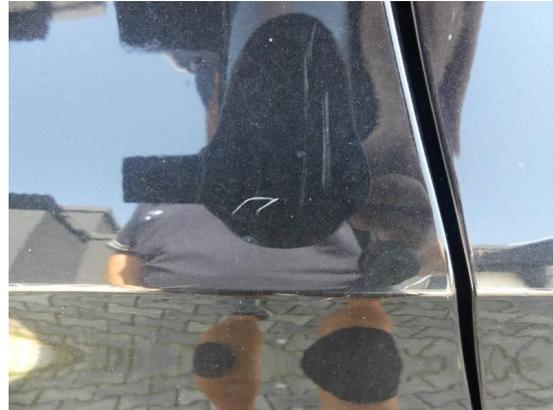
Bild 14: Karosserie / Seitenteil rechts leicht deformiert und zerkratzt

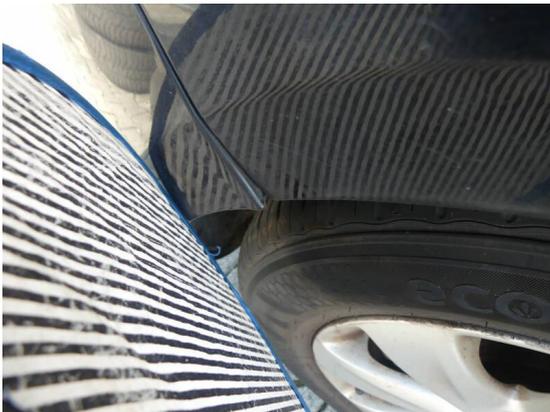
Bild 15: Karosserie / Seitenteil rechts leicht deformiert und zerkratzt

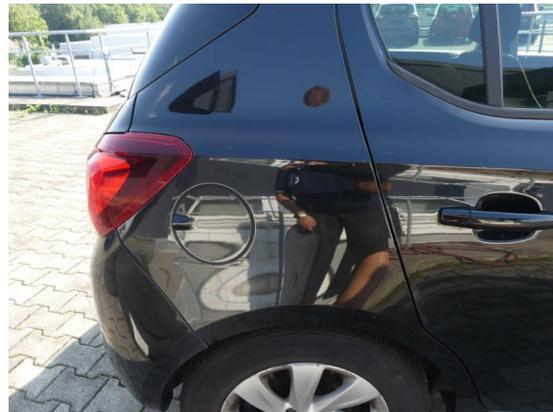
Bild 16: Karosserie / Seitenteil rechts leicht deformiert und zerkratzt

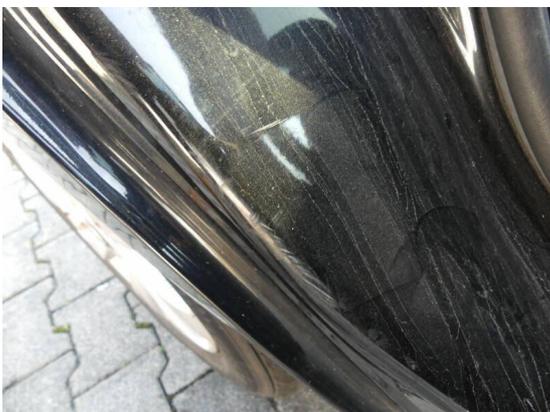
Bild 17: Karosserie / Einstieg hinten rechts Kratzer

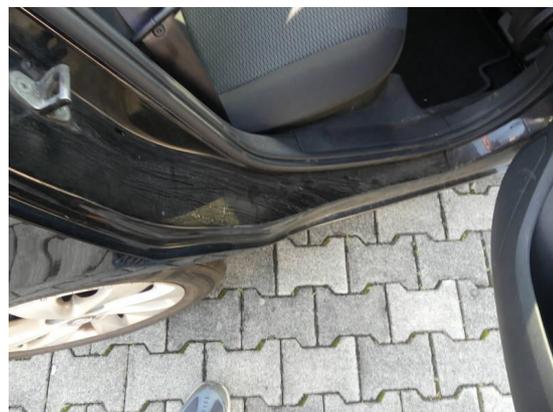
Bild 18: Karosserie / Einstieg hinten rechts Kratzer

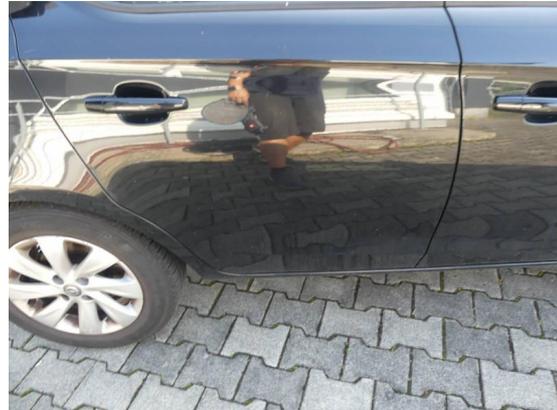
Bild 20: Karosserie / Tür hinten rechts zerkratzt

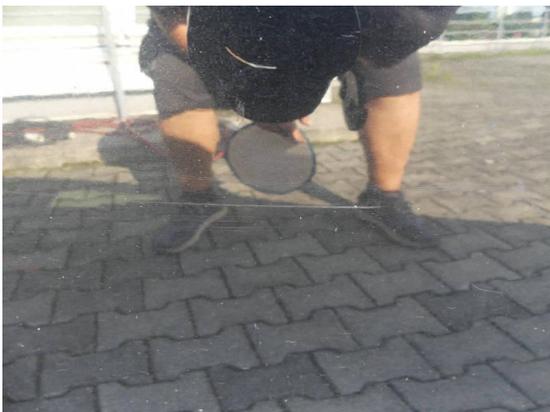
Bild 21: Karosserie / Tür vorne rechts zerkratzt

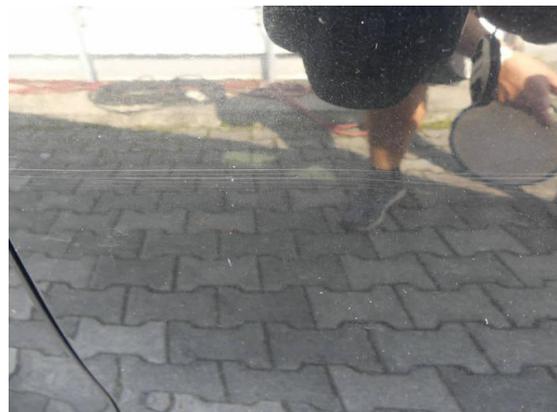
Bild 22: Karosserie / Tür vorne rechts zerkratzt

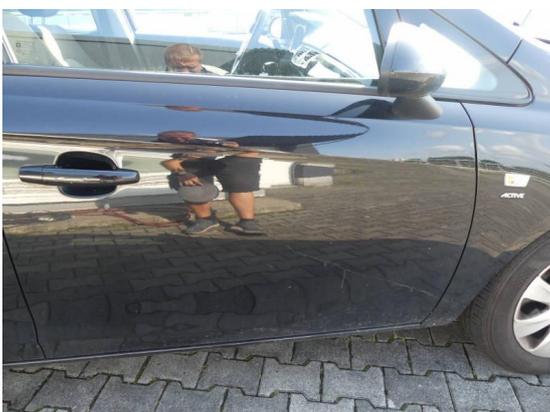
Bild 23: Karosserie / Tür vorne rechts zerkratzt

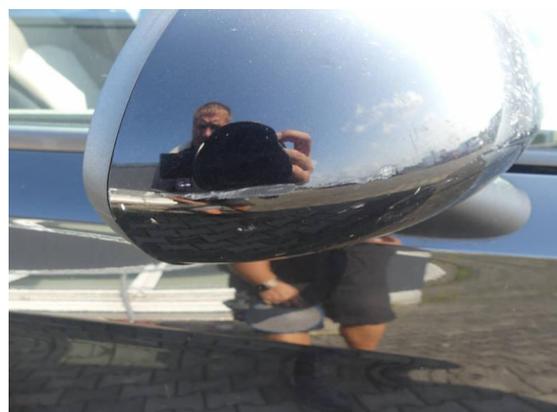
Bild 24: Karosserie / Spiegelkappe rechts Kratzer

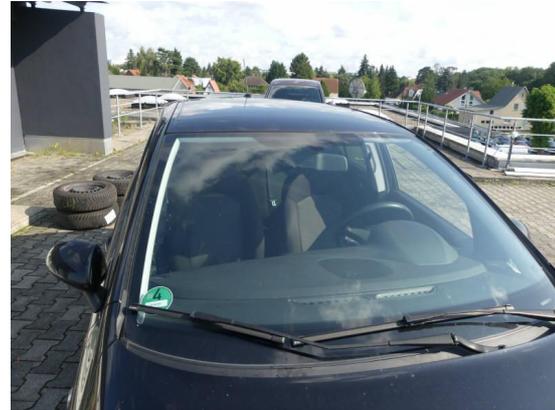
Bild 26: Karosserie / Frontscheibe zerkratzt

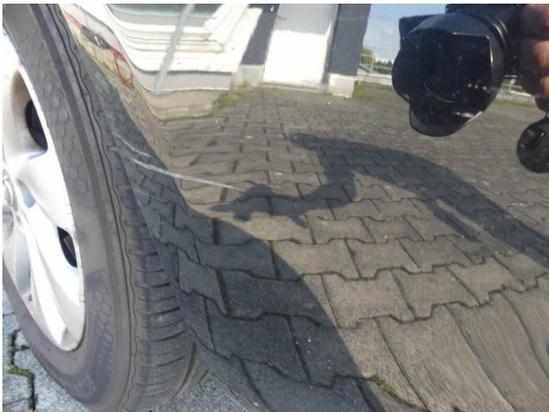
Bild 27: Karosserie / Stoßfänger vorn zerkratzt und Passform ungenau

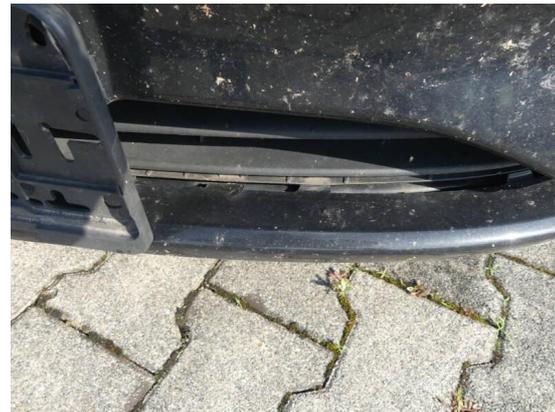
Bild 28: Karosserie / Stoßfänger vorn zerkratzt und Passform ungenau

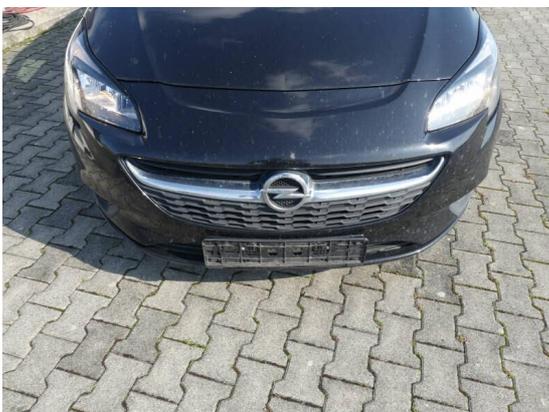
Bild 29: Karosserie / Stoßfänger vorn zerkratzt und Passform ungenau

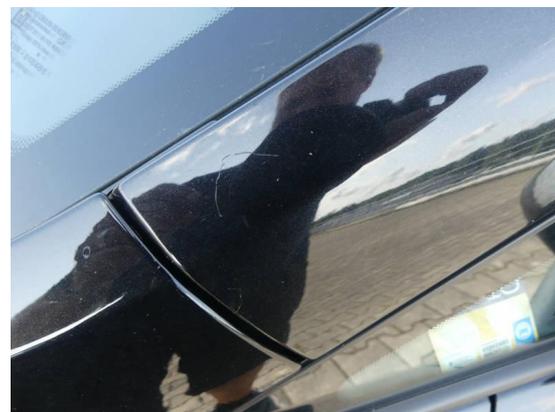
Bild 30: Karosserie / A-Säule links Kratzer

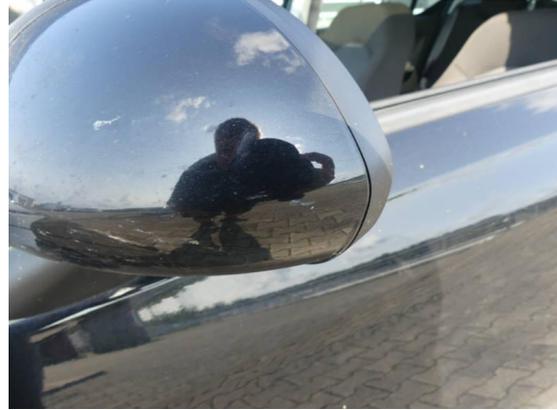
Bild 32: Karosserie / Spiegelkappe links Kratzer

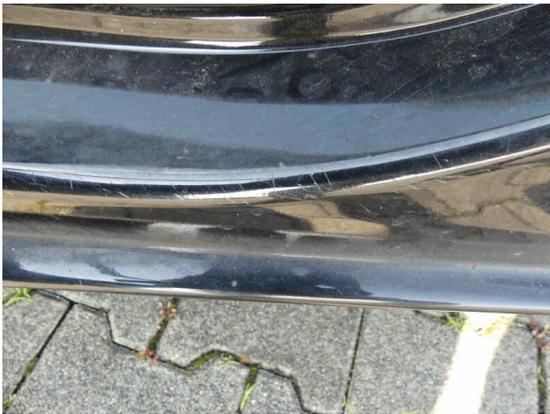
Bild 33: Karosserie / Einstieg vorne links zerkratzt

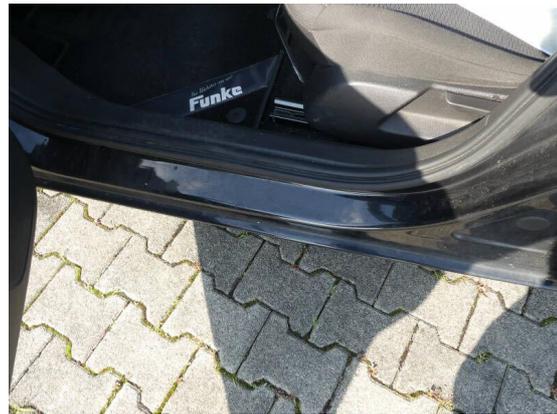
Bild 34: Karosserie / Einstieg vorne links zerkratzt

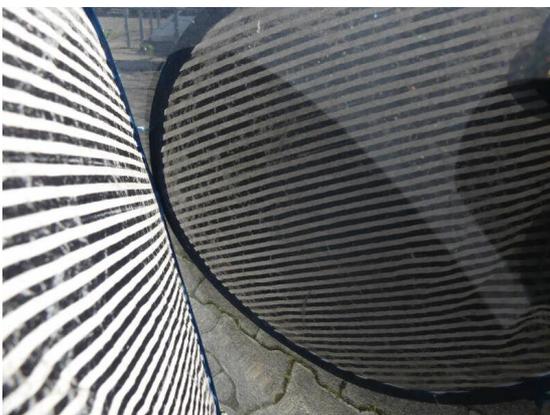
Bild 35: Karosserie / Tür vorne links Delle und zerkratzt

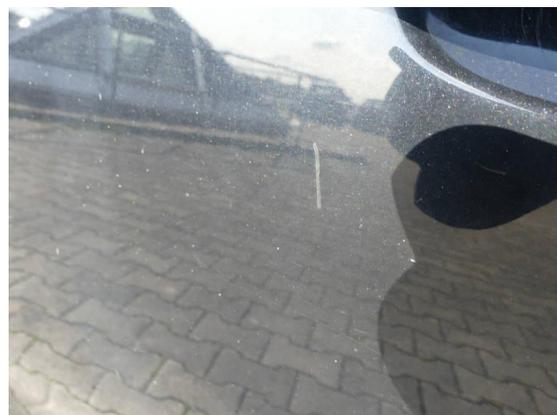
Bild 36: Karosserie / Tür vorne links Delle und zerkratzt

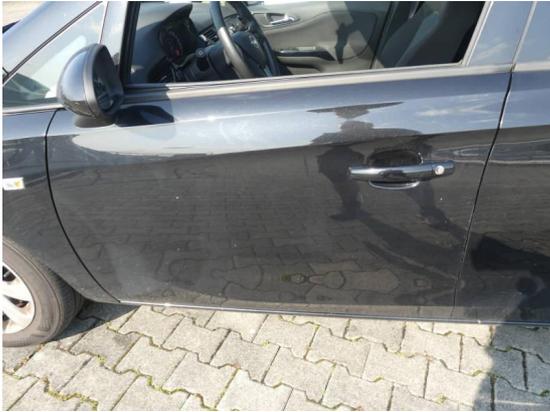
Bild 37: Karosserie / Tür vorne links Delle und zerkratzt

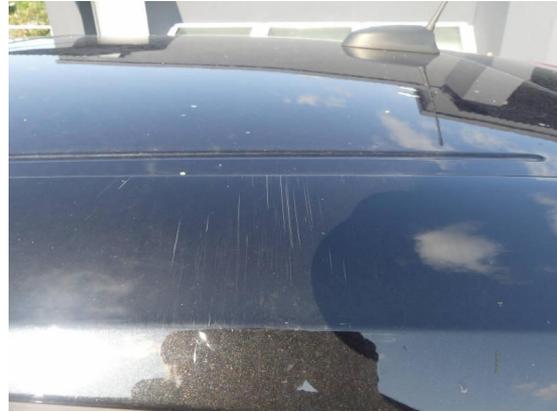
Bild 38: Karosserie / Dachholm links zerkratzt

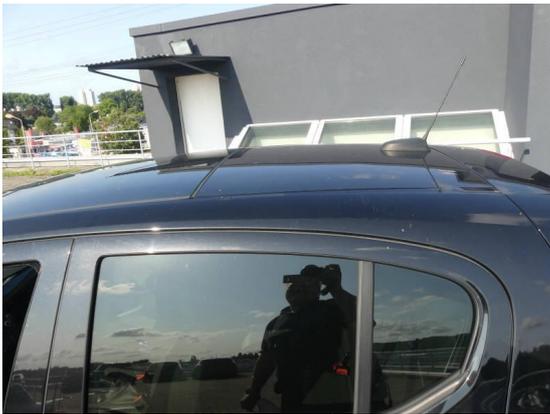
Bild 39: Karosserie / Dachholm links zerkratzt

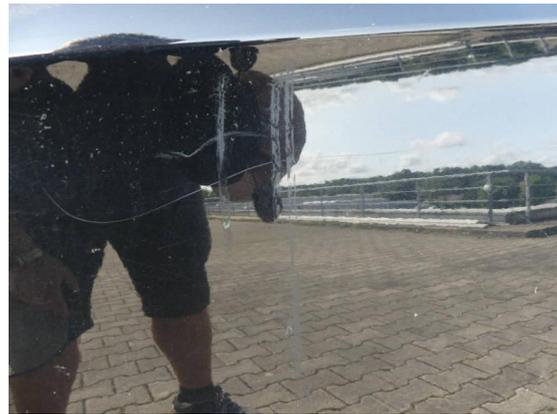
Bild 40: Karosserie / Tür hinten links zerkratzt

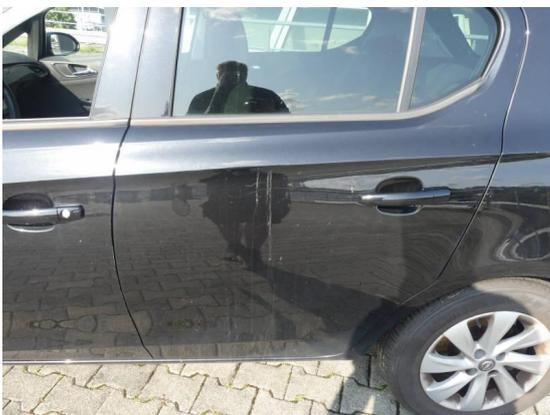
Bild 41: Karosserie / Tür hinten links zerkratzt

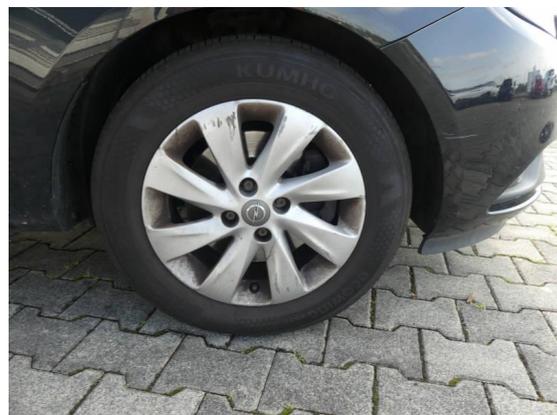
Bild 42: Reifen - Felge / Felge vorne rechts zerkratzt

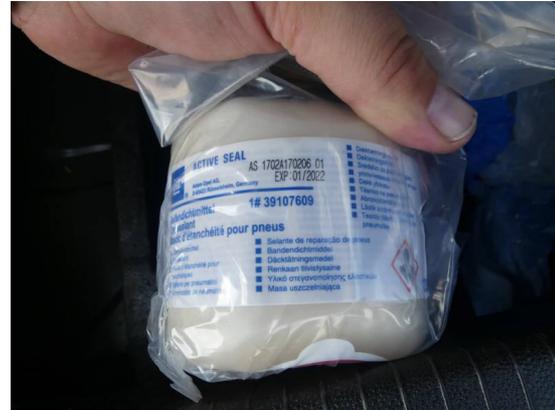
Bild 44: Reifen - Felge / Reifendichtmittel abgelaufen

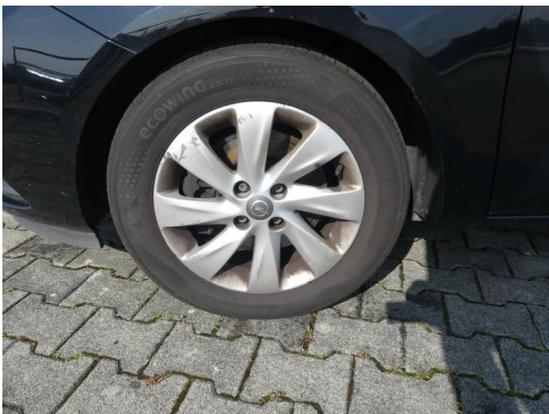
Bild 45: Reifen - Felge / Felge vorne links zerkratzt
