**TÜVNORD****Zustandsbericht****TÜV NORD Autoservice GmbH - Wurster Straße 92 - 27580 Bremerhaven**

Datenquelle: **Zulassungsbescheinigung**  
 Hersteller: **Skoda**  
 Typ: **Octavia**  
 Fahrgestellnummer: **TMBJA41Z0B2142944**  
 Erstzulassung: **09.06.2011**  
 Getriebe / Gänge: **Schaltgetriebe**  
 Schadstoffklasse: **EU5**  
 Vorverwendung: **Privat**

Laufleistung abgelesen: **219.844 km**  
 Kraftstoffart: **Benzin**  
 Farbe: **Grau**  
 Leistung: **75 kW / 102 PS**  
 Hubraum: **1595 ccm**  
 Anzahl Schlüssel: **2**  
 Anzahl Vorbesitzer: **1**

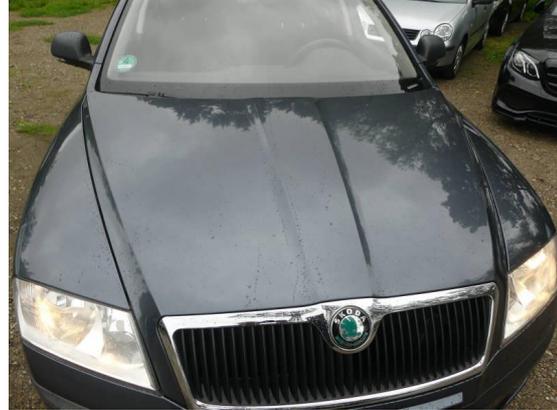
Nr.	Teil	Bild Nr.	Schaden	Kommentar
1	Motorhaube	1, 2	Dellen	
2	Stoßfänger vorn	3, 4, 5	zerkratzt	
3	Stoßfänger hinten	6, 7, 8	zerkratzt und gebrochen	
4	Tür hinten rechts	9, 10	Kratzer	
5	Tür vorne rechts	11, 12	Kratzer	
6	Kotflügel rechts	13, 14	Kratzer	
7	Fensterheber vorne rechts	15	ohne Funktion	
8	Wartung	16	fällig	
9	Reifendichtmittel	17	abgelaufen

Bild 2: Karosserie / Motorhaube Dellen

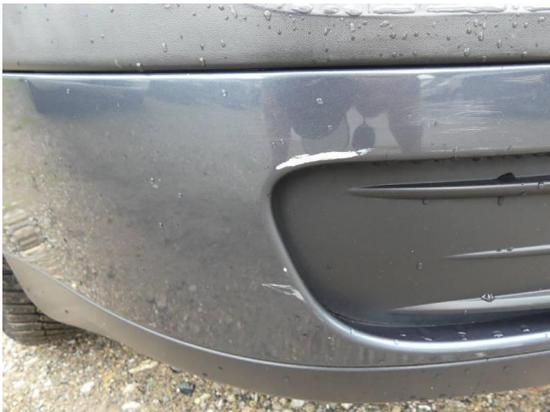
Bild 3: Karosserie / Stoßfänger vorn zerkratzt

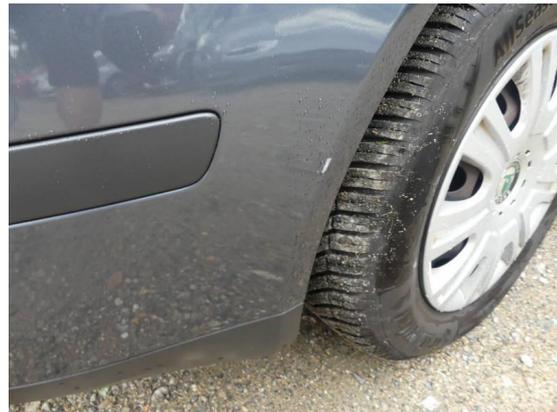
Bild 4: Karosserie / Stoßfänger vorn zerkratzt

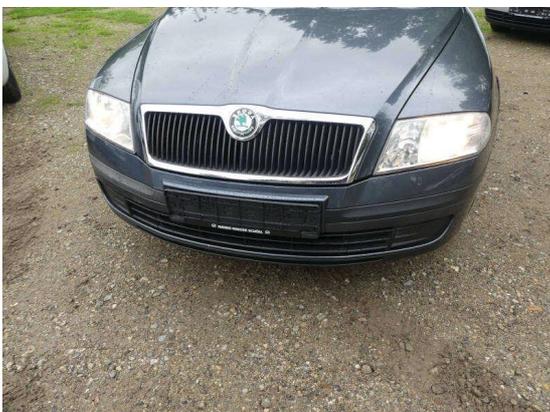
Bild 5: Karosserie / Stoßfänger vorn zerkratzt

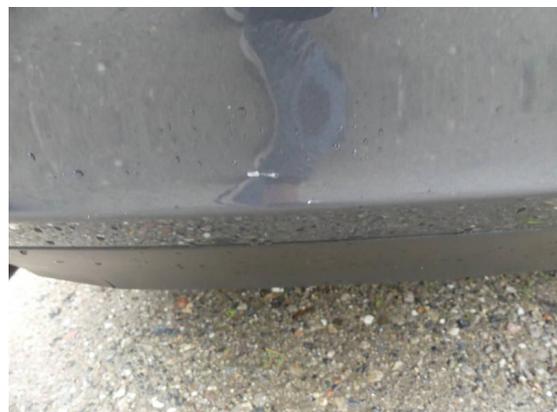
Bild 6: Karosserie / Stoßfänger hinten zerkratzt und gebrochen

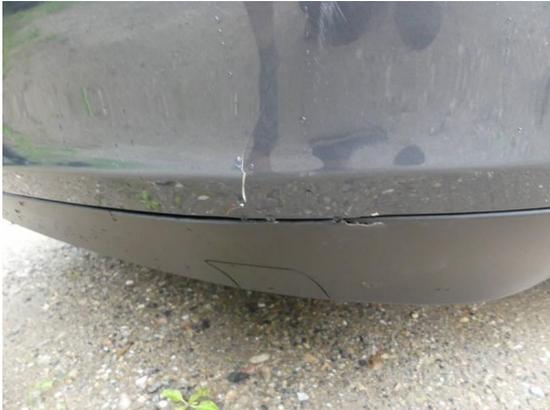
Bild 7: Karosserie / Stoßfänger hinten zerkratzt und gebrochen

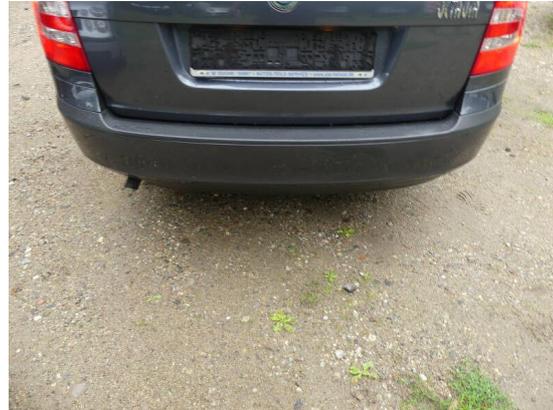
Bild 8: Karosserie / Stoßfänger hinten zerkratzt und gebrochen

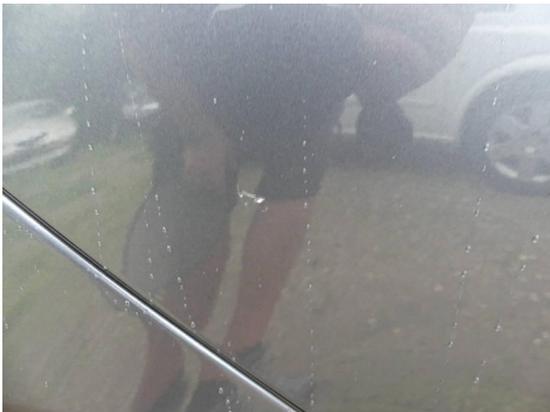
Bild 9: Karosserie / Tür hinten rechts Kratzer

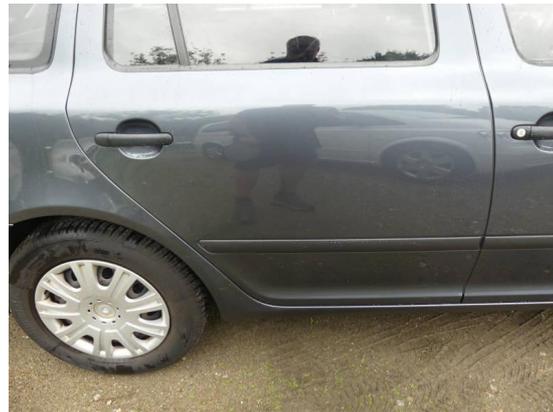
Bild 10: Karosserie / Tür hinten rechts Kratzer

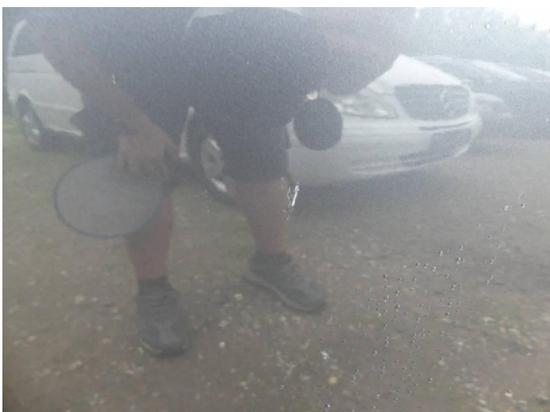
Bild 11: Karosserie / Tür vorne rechts Kratzer

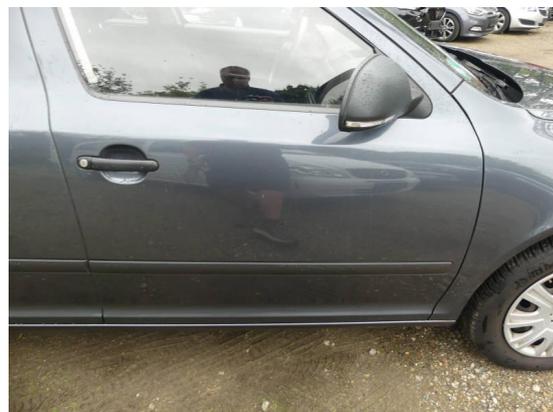
Bild 12: Karosserie / Tür vorne rechts Kratzer

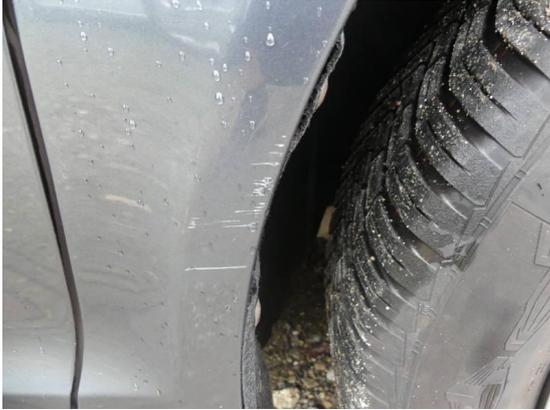
Bild 13: Karosserie / Kotflügel rechts Kratzer

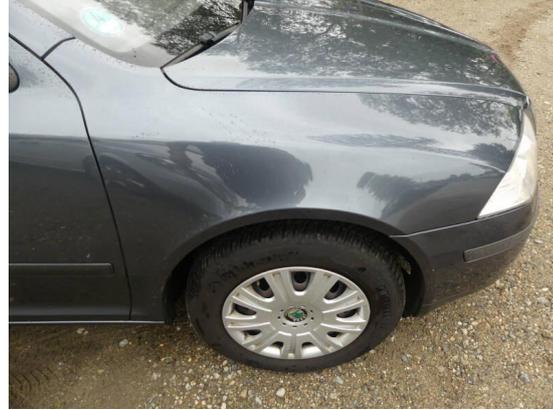
Bild 14: Karosserie / Kotflügel rechts Kratzer

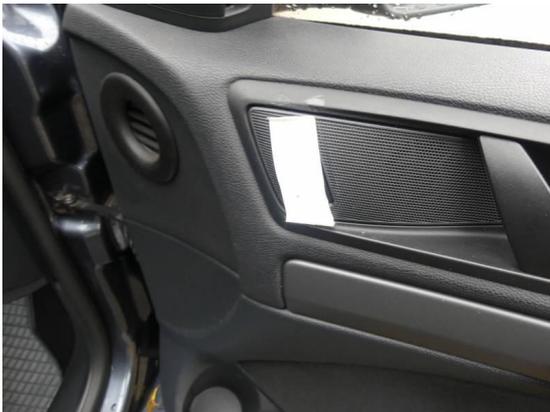
- ✓ Motor startet eigenständig
- ✓ Motor funktionsfähig
- ✓ Getriebe funktionsfähig
- ✓ Lichtanlage funktionsfähig
- ✗ Fensterheber funktionsfähig  
rechts ohne Funktion
- ✓ Kombiinstrument mit Anzeigen
- ✓ Schließanlage (ZV) funktionsfähig
- Schiebedach oder Verdeck funktionsfähig
- ✓ Entertainment (Radio) funktionsfähig
- Navigationssystem funktionsfähig

Bild 15: Technik / Fensterheber vorne rechts ohne Funktion

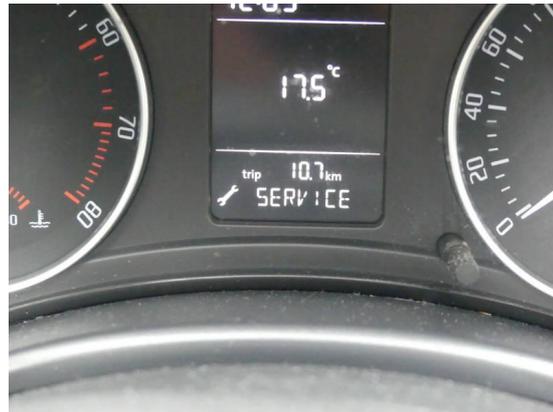
Bild 16: Wartung-Pflege / Wartung fällig

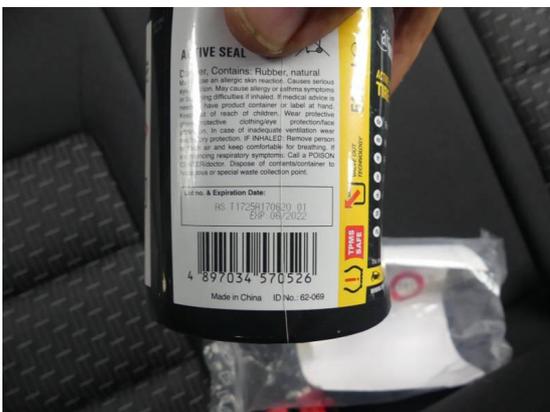
Bild 17: Reifen - Felge / Reifendichtmittel abgelaufen
