**Wycena numer: WF0PXXGCHPJA87962\_2**

Zadanie: Ocena stanu technicznego pojazdu

Marka: FORD

Model: Focus 1.5 EcoBlue MR`18 E6

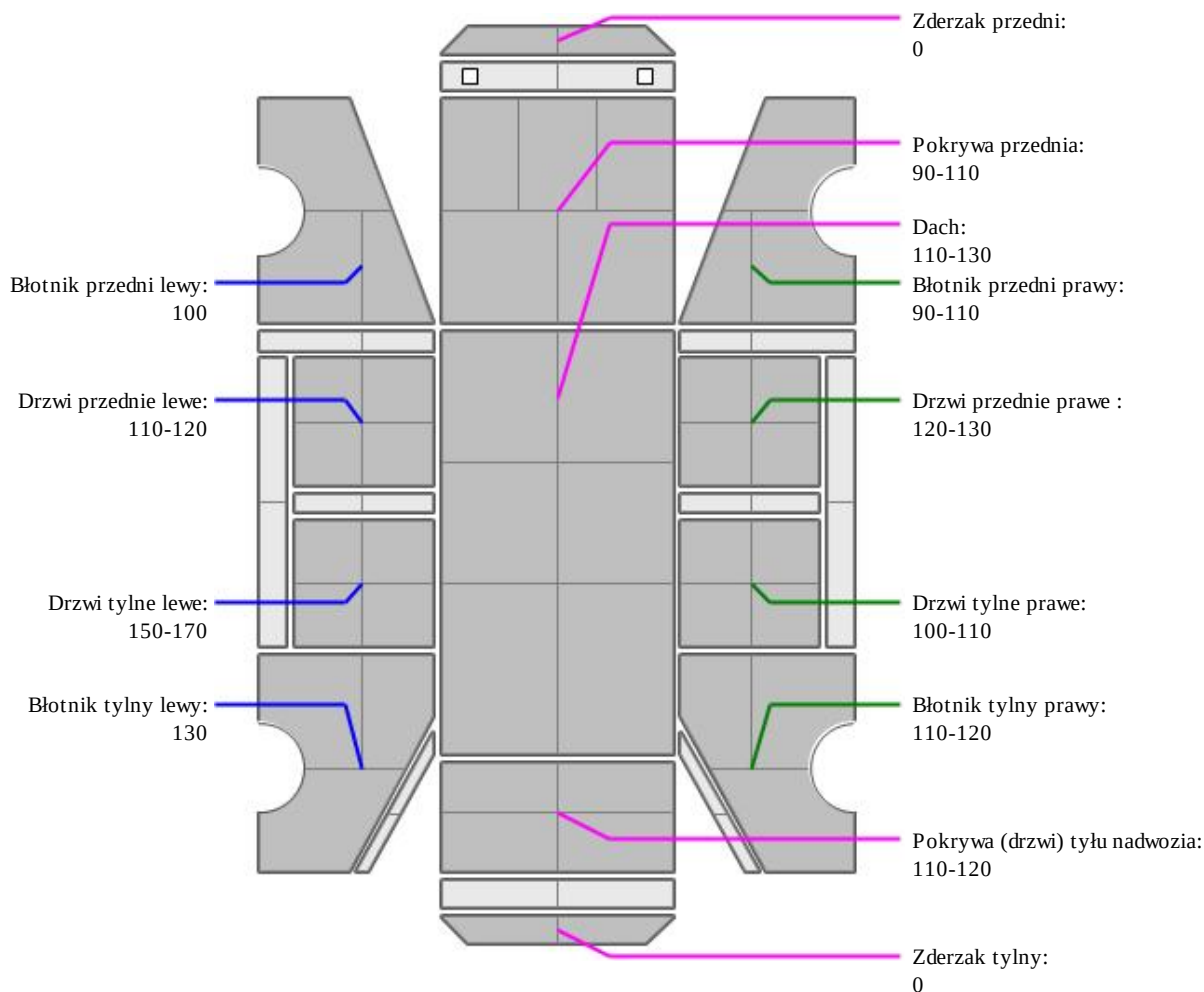
**OPIS POWŁOKI LAKIEROWEJ**

- podano skrajne ,zmierzone wartości grubości powłoki lakierowanej w zaokrągleniu do pełnych wartości.
- Jednostka miary :  $\mu\text{m}$
- pomiary wykonano z wykorzystaniem urządzenia : GL-PRO-2-FAZ ,Prodig-Tech ;
