## Raport z oględzin pojazdu

| Numer raportu | 215669/7/25-11401 | Data raportu | 08-07-2025 |

| Numer identyfikacyjny (VIN) | <b>YARVEAHXKGZ189538</b> |
| Marka, model | TOYOTA Proace 2.0 D4-D Eur... |

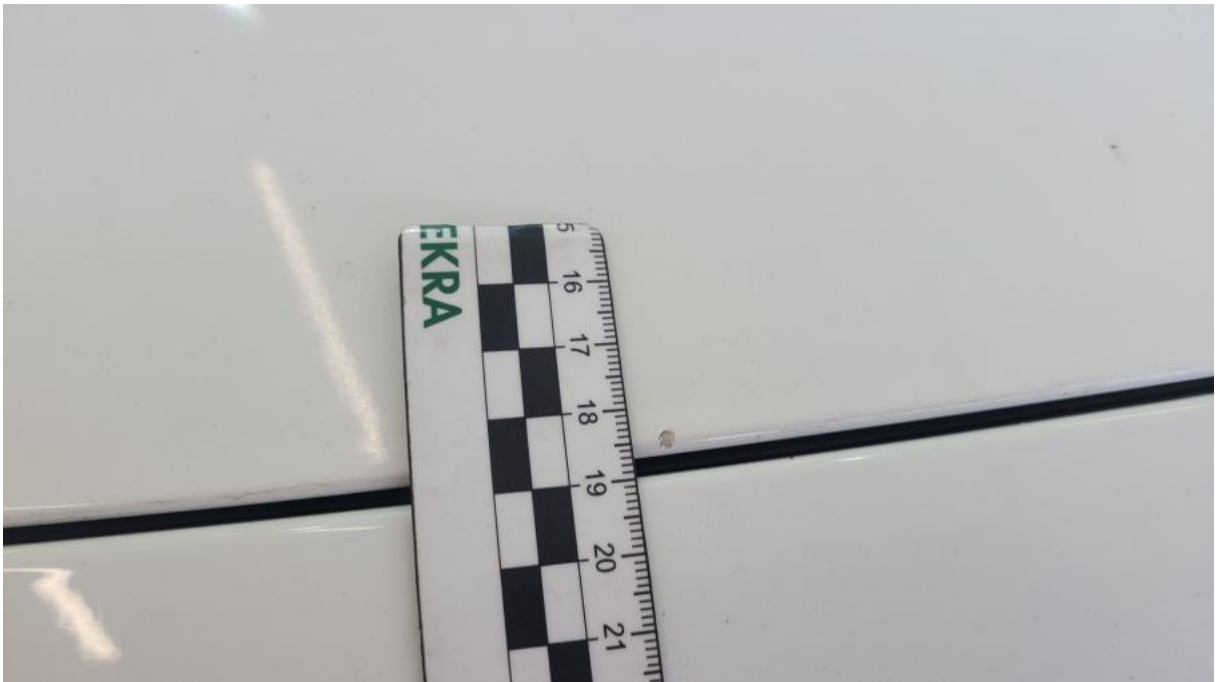
**Fot. 32**

Pokrywa komory silnika - Rysa/odprysk 1

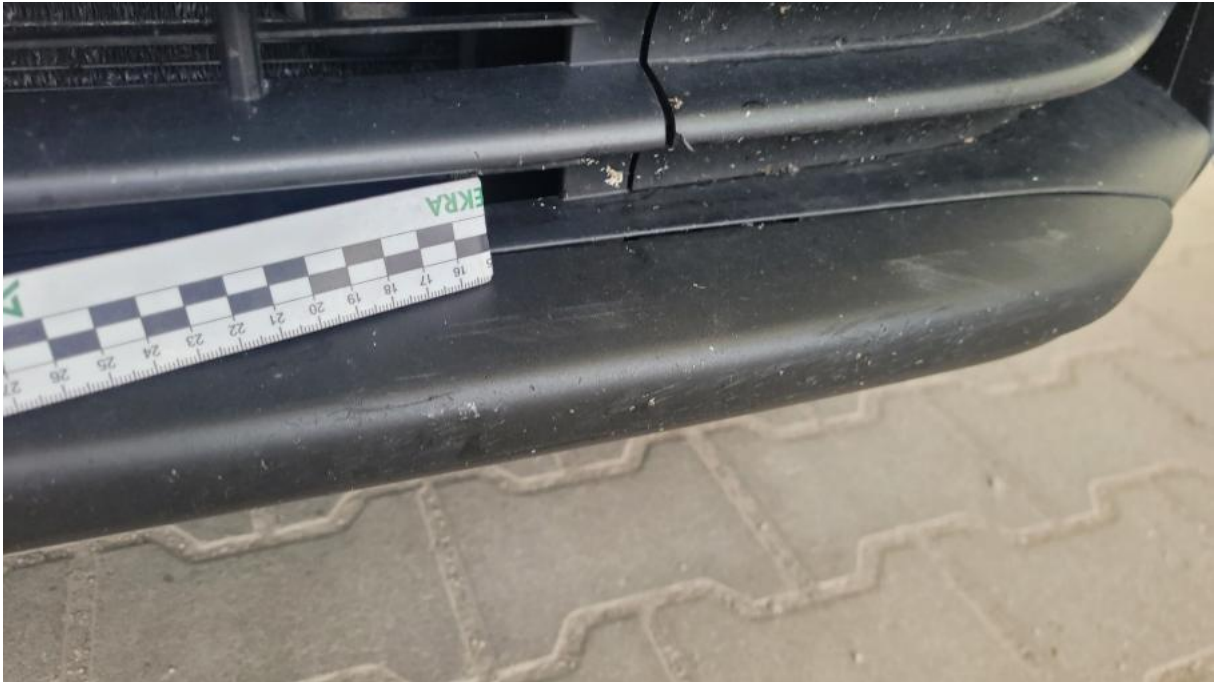
**Fot. 33**

| Poz. | Nazwa pozycji | Opis uszkodzeń | Kwalifik. | Naprawa [rbg] |
|---|---|---|---|---|
| 1 | Zderzak, środek | zarysowanie, wgniecenie/odkształcenie | WY | 1.3 |

Zderzak - Rysa/odprysk 1

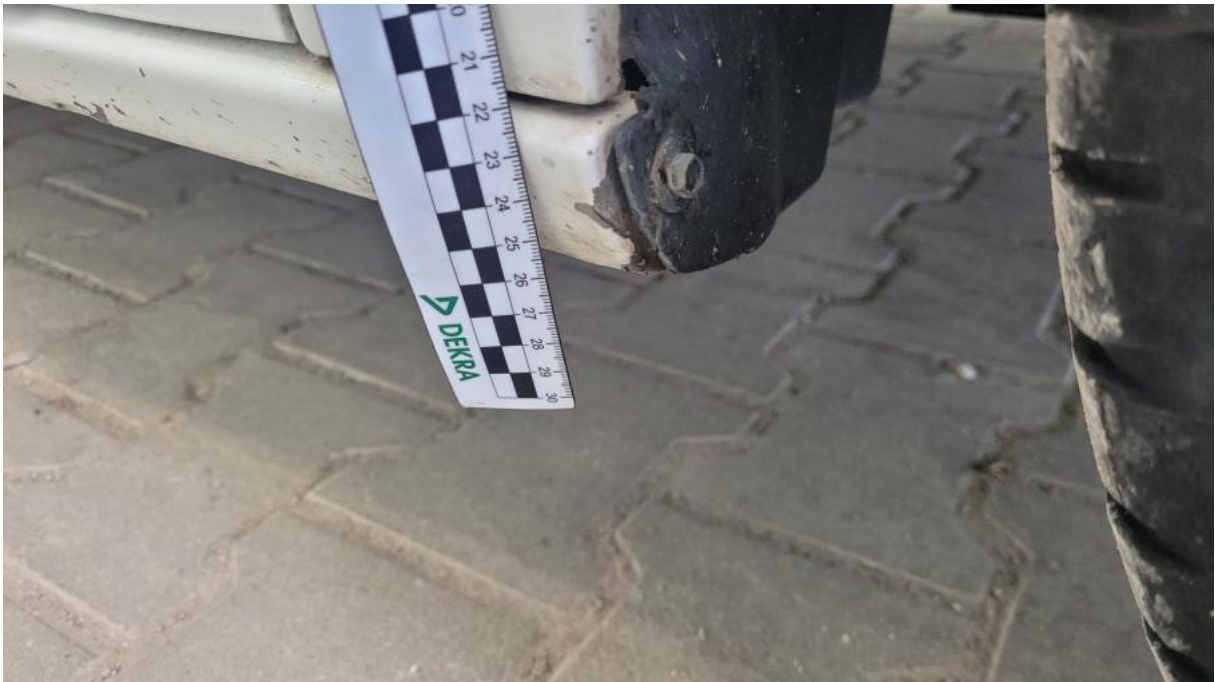
**Fot. 34**

Próg P - Rysa/odprysk 1

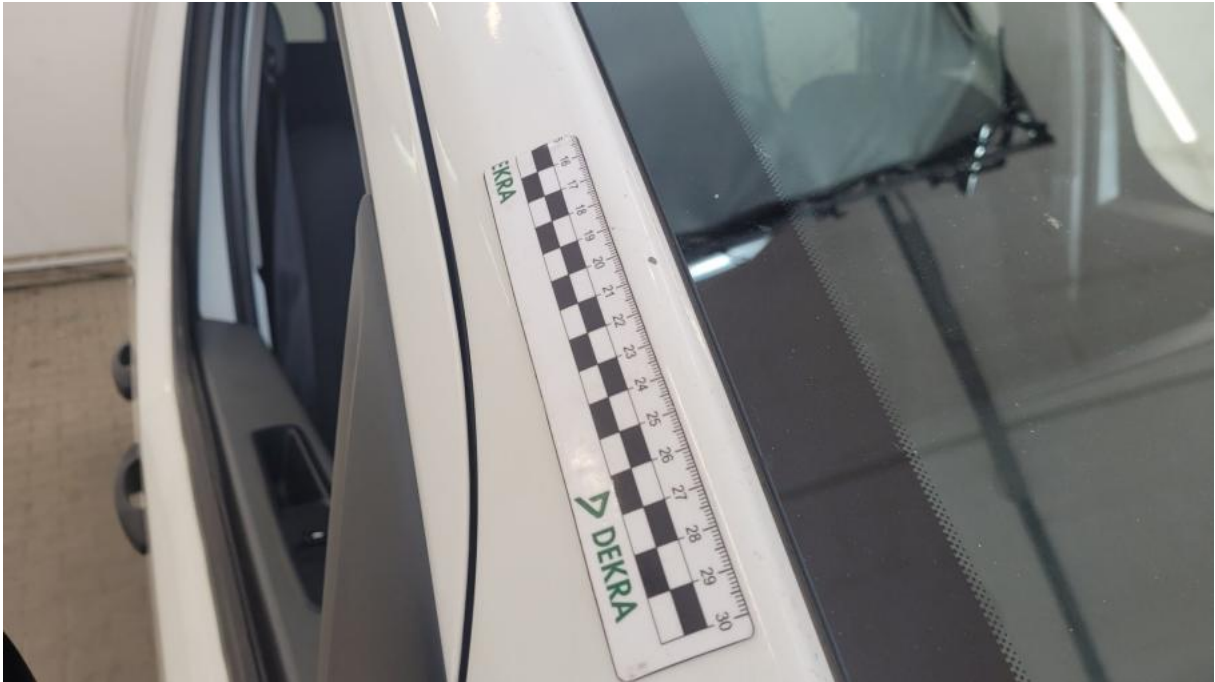
**Fot. 35**

| Poz. | Nazwa pozycji | Opis uszkodzeń | Kwalifik. | Naprawa [rbg] |
|---|---|---|---|---|
| 4 | Rama drzwi,przód R | rysa/odprysk, ślady korozji | NA | 0.5 |

Słupek przedni P - Rysa/odprysk 1

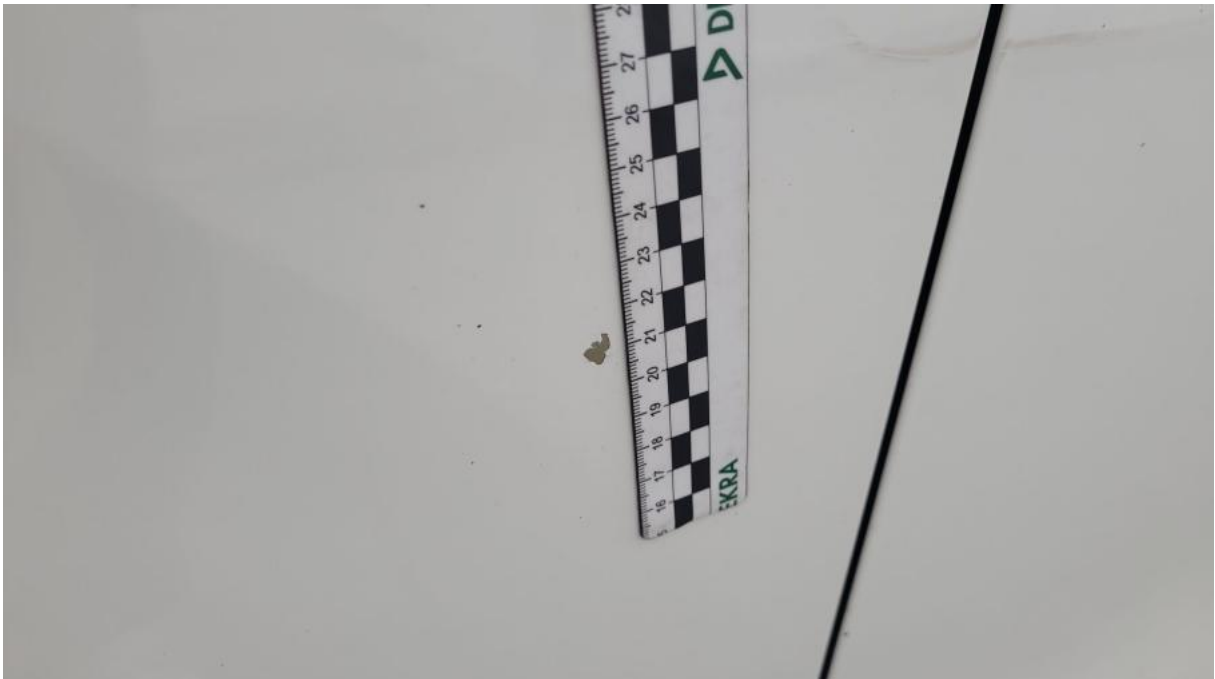
**Fot. 36**

| Poz. | Nazwa pozycji | Opis uszkodzeń | Kwalifik. | Naprawa [rbg] |
|---|---|---|---|---|
| 5 | Tylny panel boczny z ramą drzwi R | rysa/odprysk | NA | 0.5 |

Łotnik tylny P / Ściana boczna P - Rysa/odprysk 1

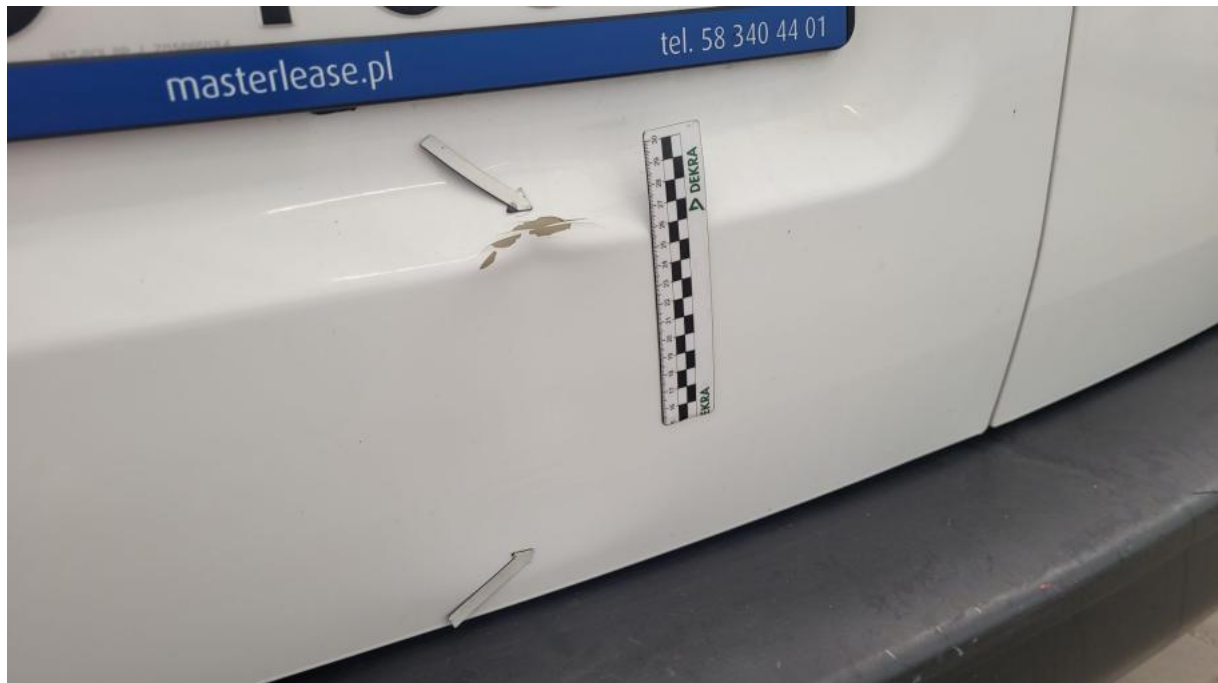
**Fot. 37**

| Poz. | Nazwa pozycji | Opis uszkodzeń | Kwalifik. | Naprawa [rbg] |
|---|---|---|---|---|
| 6 | Drzwi tylne, skrzydło lewe L | rysa/odprysk, wgniecenie/odkształcenie | NA | 1.2 |

Pokrywy bagażnika - Wgniecenie/odkształcenie 1

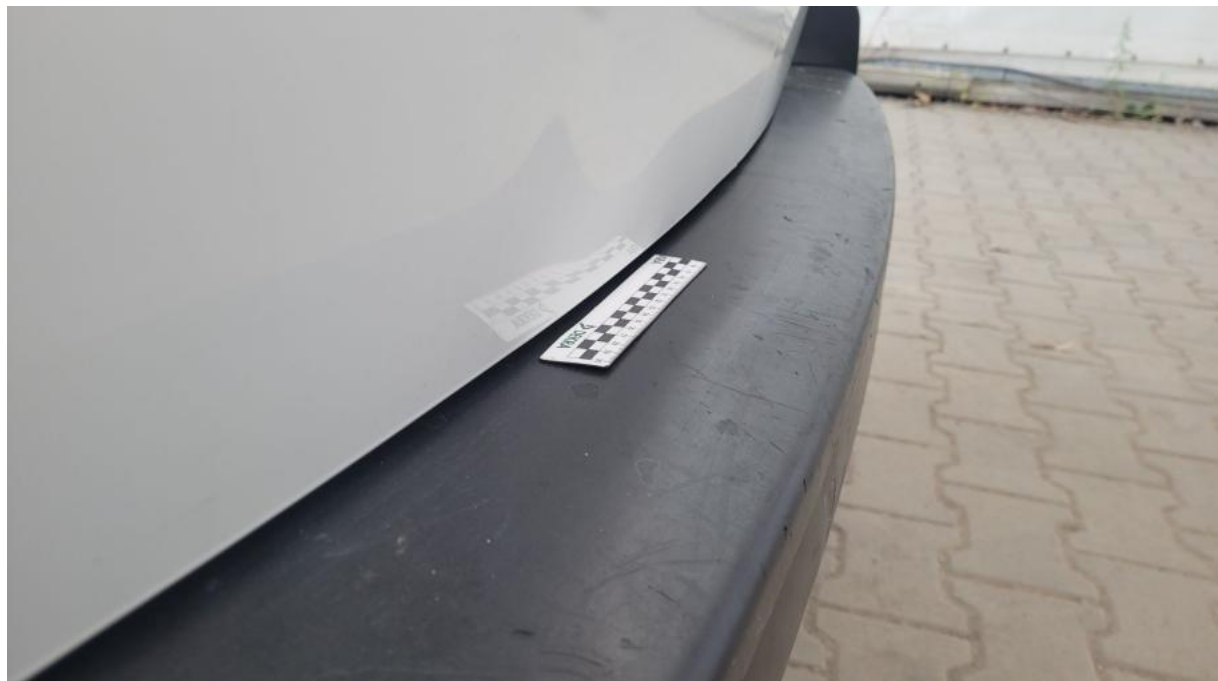
**Fot. 38**

Zderzak tylny - Wgniecenie/odkształcenie 1

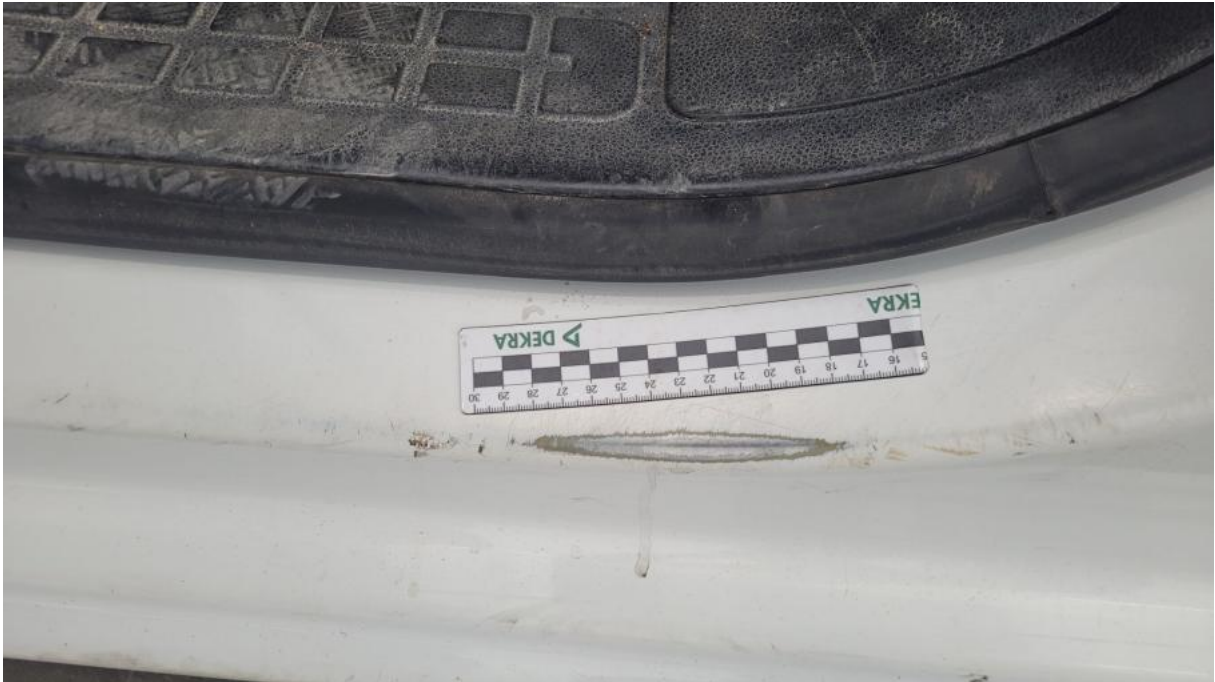
**Fot. 39**

Próg L - Rysa/odprysk 1

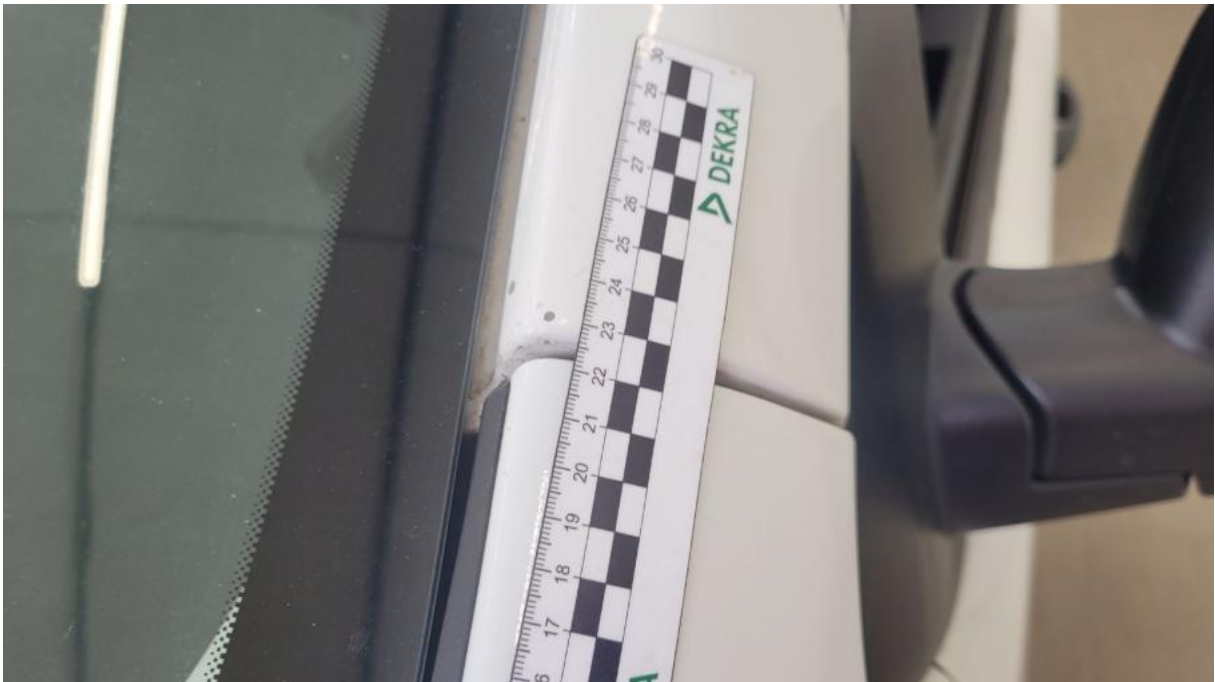
**Fot. 40**

| Poz. | Nazwa pozycji | Opis uszkodzeń | Kwalifik. | Naprawa [rbg] |
|---|---|---|---|---|
| 3 | Rama drzwi,przód L | rysa/odprysk | NA | 0.5 |

Słupek przedni L - Rysa/odprysk 1

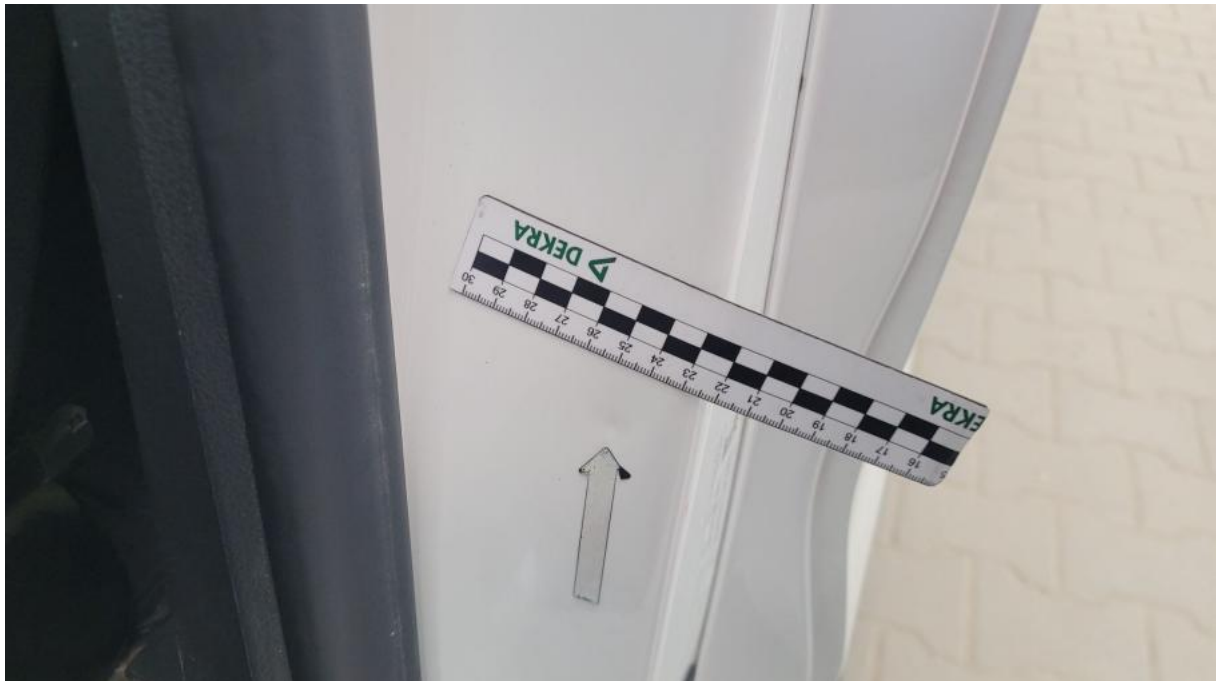
**Fot. 41**

Słupek środkowy L - Wgniecenie/odkształcenie 1

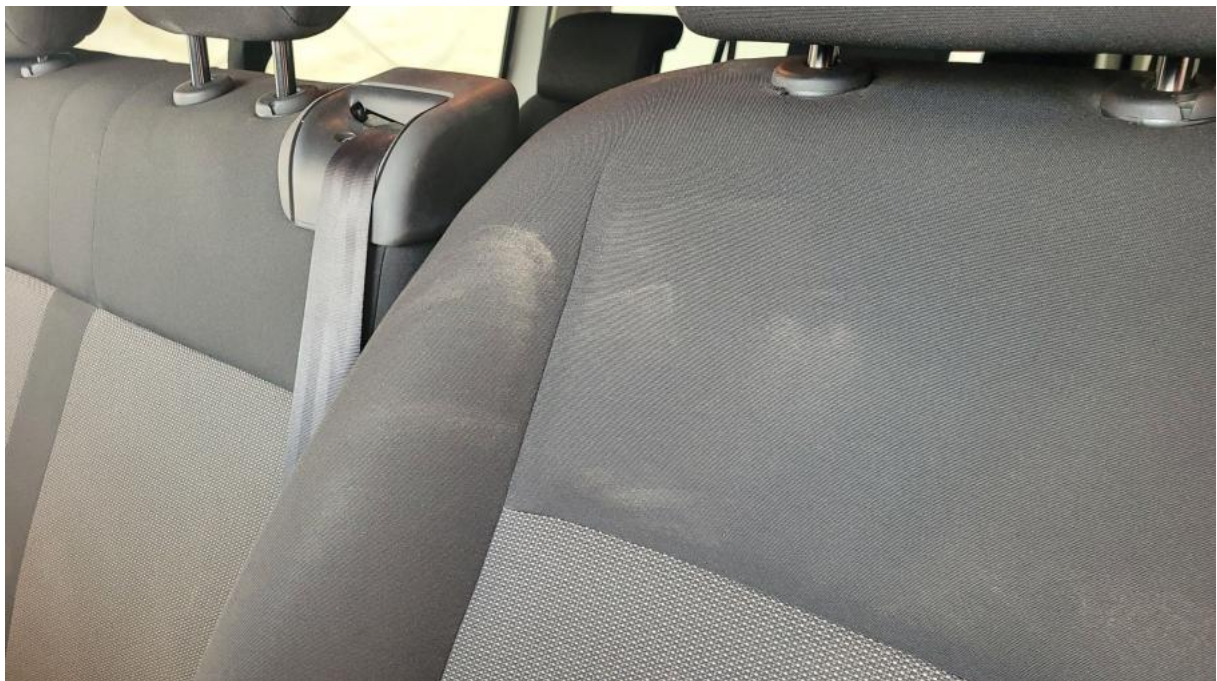
**Fot. 42**

Fotel prz. lew. - Inne 1

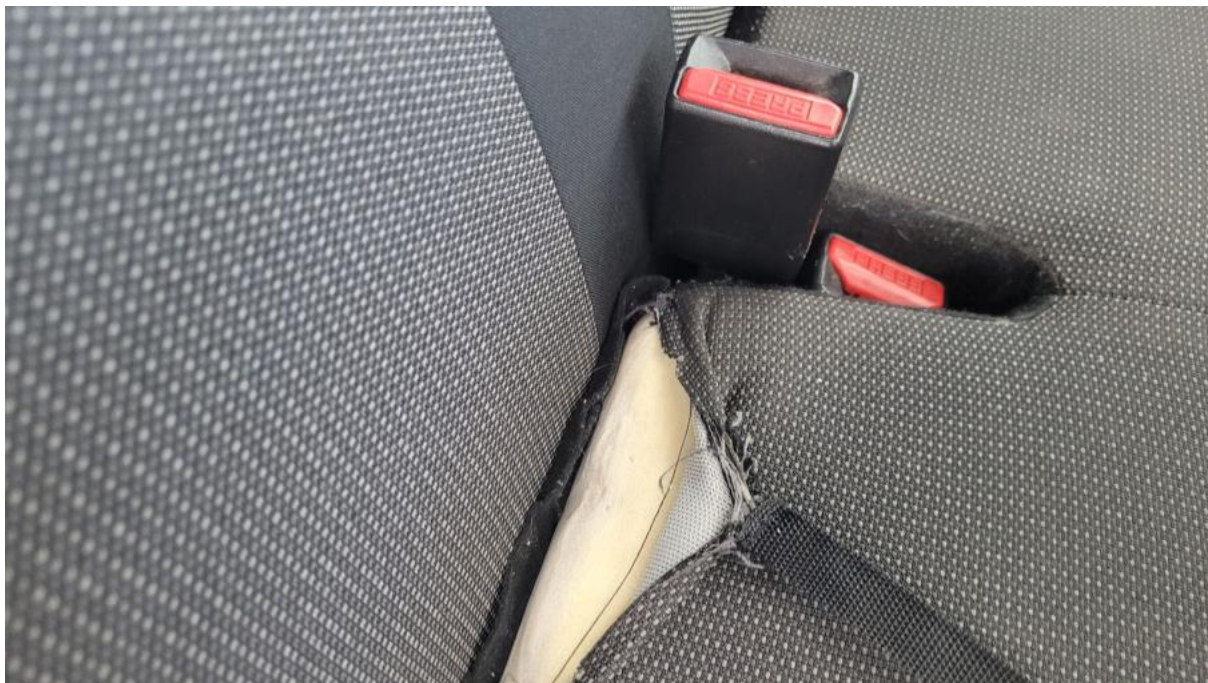
**Fot. 43**

| Poz. | Nazwa pozycji | Opis uszkodzeń | Kwalifik. | Naprawa [rbg] |
|---|---|---|---|---|
| 2 | Tapicerka siedzenia 1.rząd R | rozerwanie | WY | 1.2 |

Fotel prz. praw. - Pęknięcie/rozerwanie 1

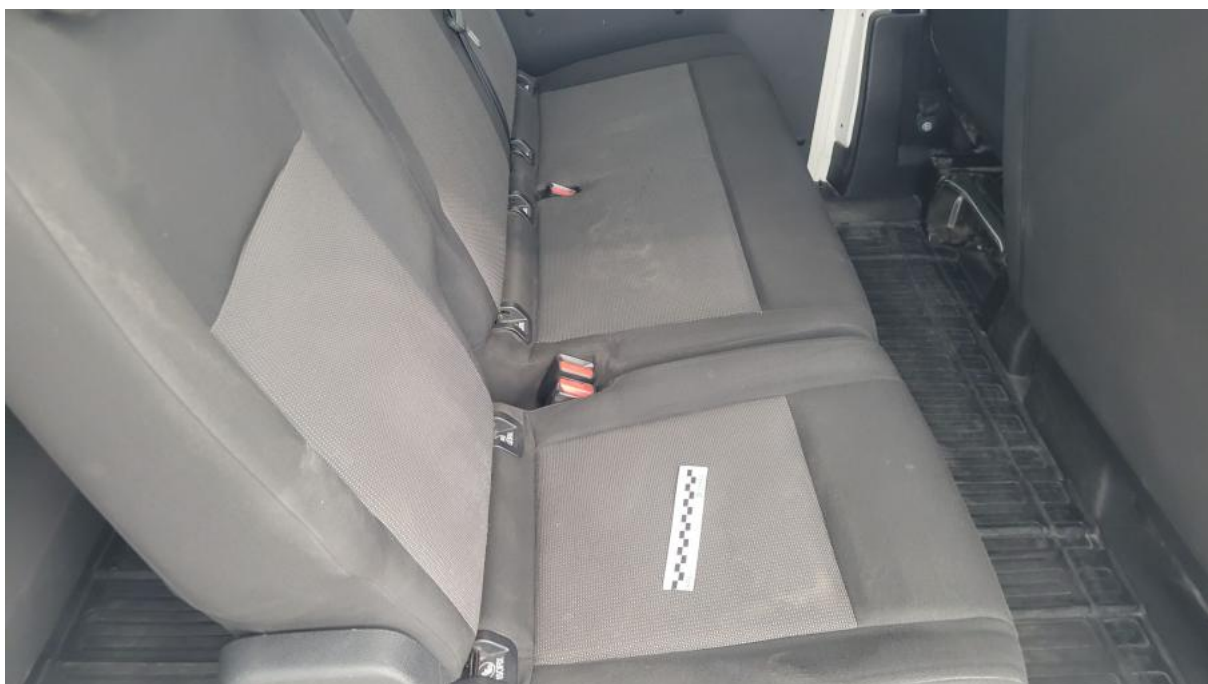
**Fot. 44**

Kanapa tyl. - Inne 1

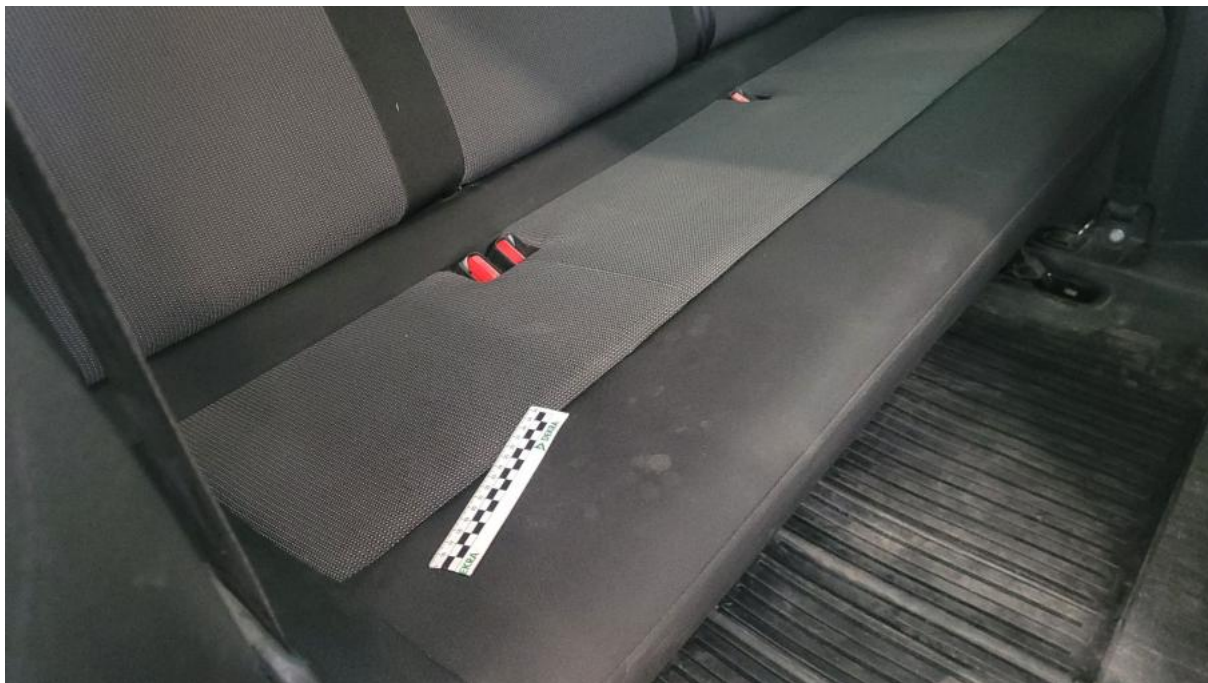
**Fot. 45**

Kanapa tyl. - Inne 2

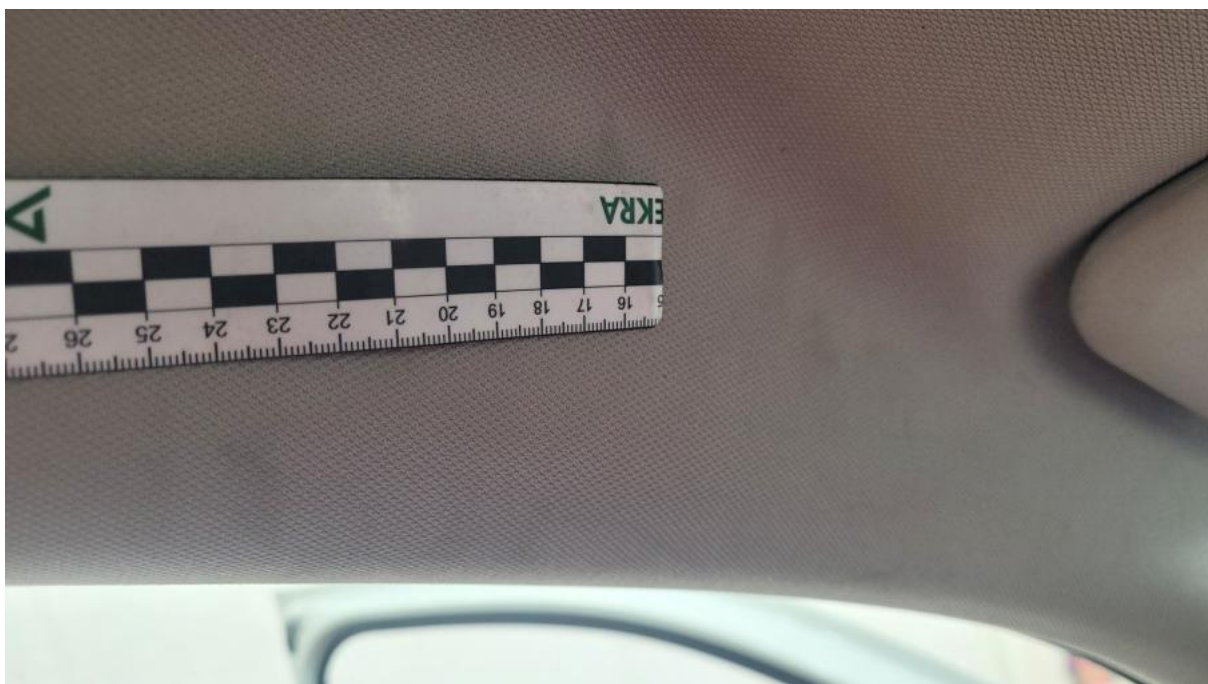
**Fot. 46**

Podsufitka - Inne 1
