## Raport z oględzin pojazdu

| Numer raportu | 215565/7/25-11401 | Data raportu | 02-07-2025 |

| Numer identyfikacyjny (VIN) | YARVEAHXKGZ190006 |
| Marka, model | TOYOTA Proace 2.0 D4-D Eur... |

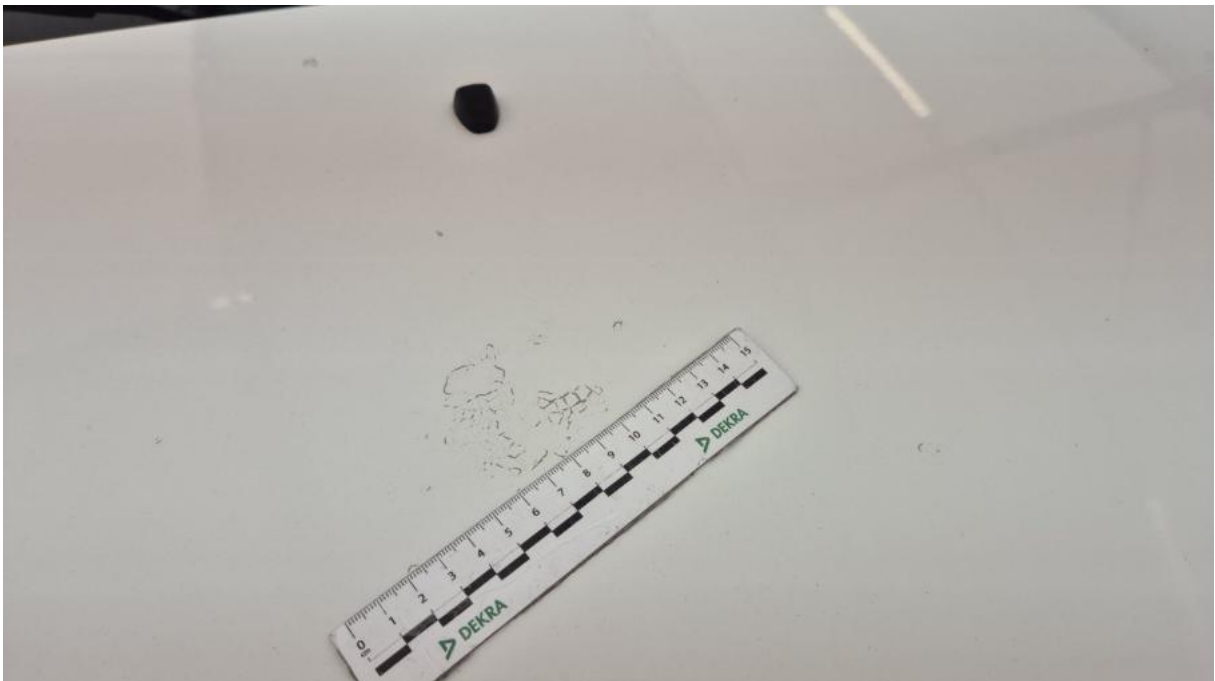
**Fot. 34**

| 15 | Pokrywa przednia | ślady destrukcji lak. | NA | 0.5 |

Pokrywa komory silnika - Inne 1

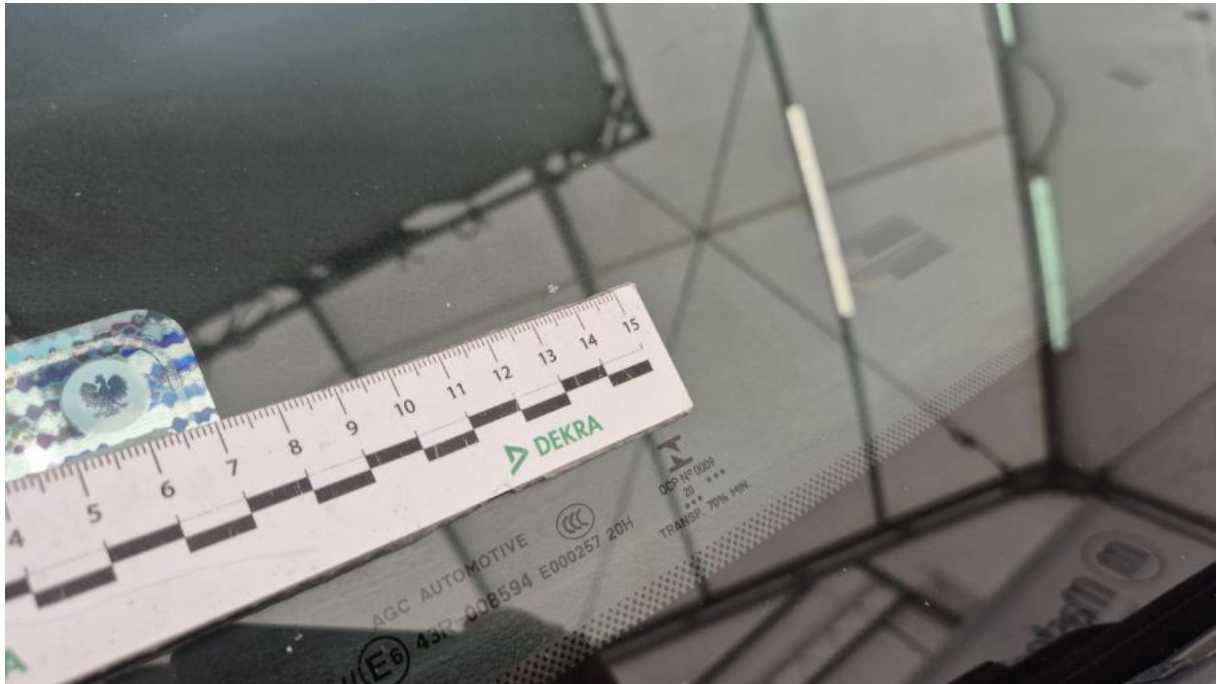
**Fot. 35**

| 26 | Szyba przednia barwiona | rysa/odprysk | | |

Szyba czołowa - Rysa/odprysk 1

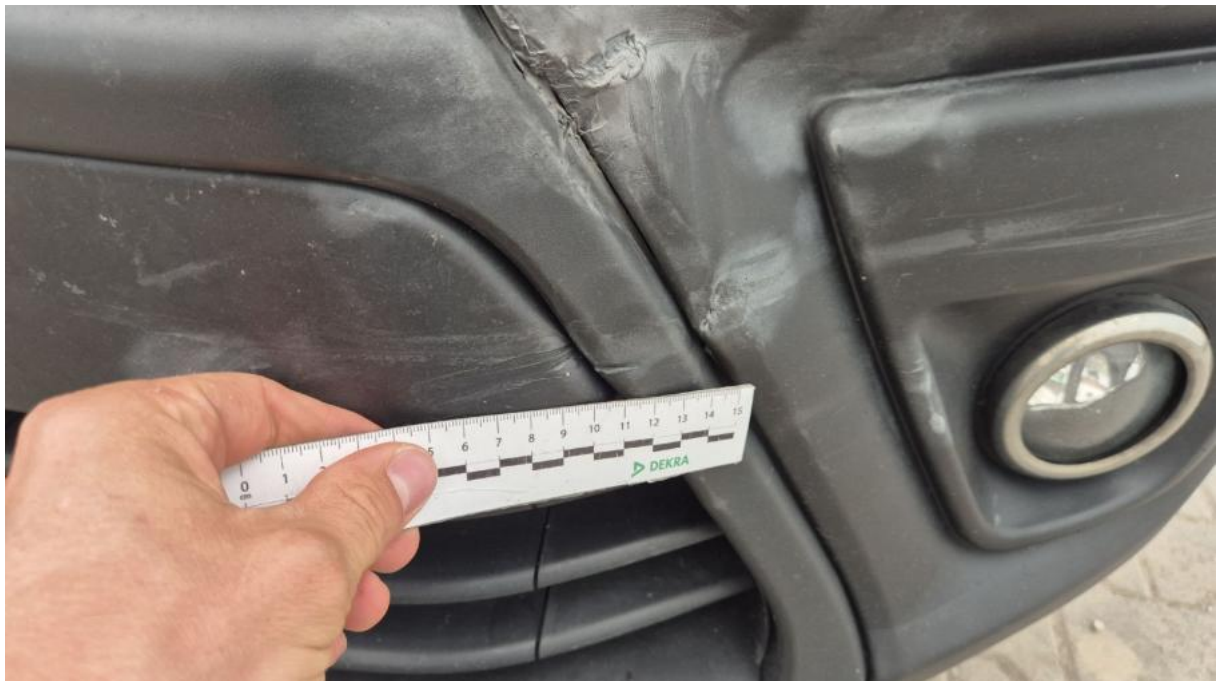
**Fot. 36**

| Poz. | Nazwa pozycji | Opis uszkodzeń | Kwalifik. | Naprawa [rbg] |
|---|---|---|---|---|
| 1 | Okładzina zderzaka przedniego | zarysowanie, wgniecenie/odkształcenie | WY | 2.2 |

Zderzak - Rysa/odprysk 1

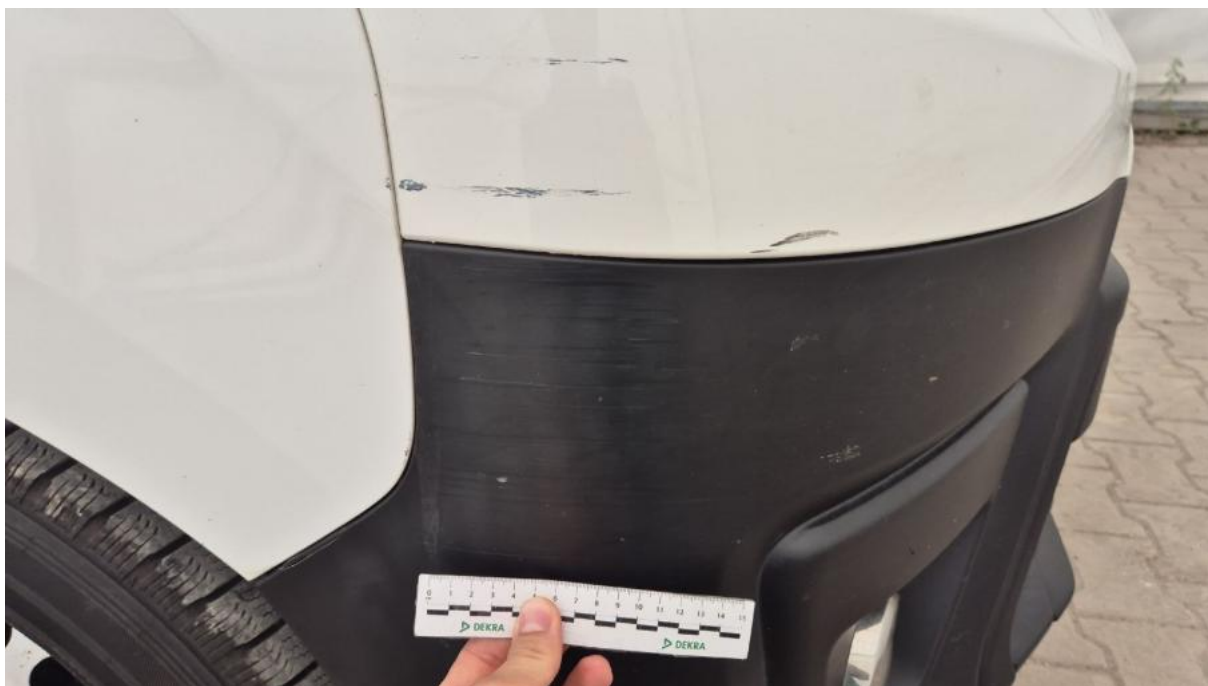
**Fot. 37**

Zderzak - Rysa/odprysk 2

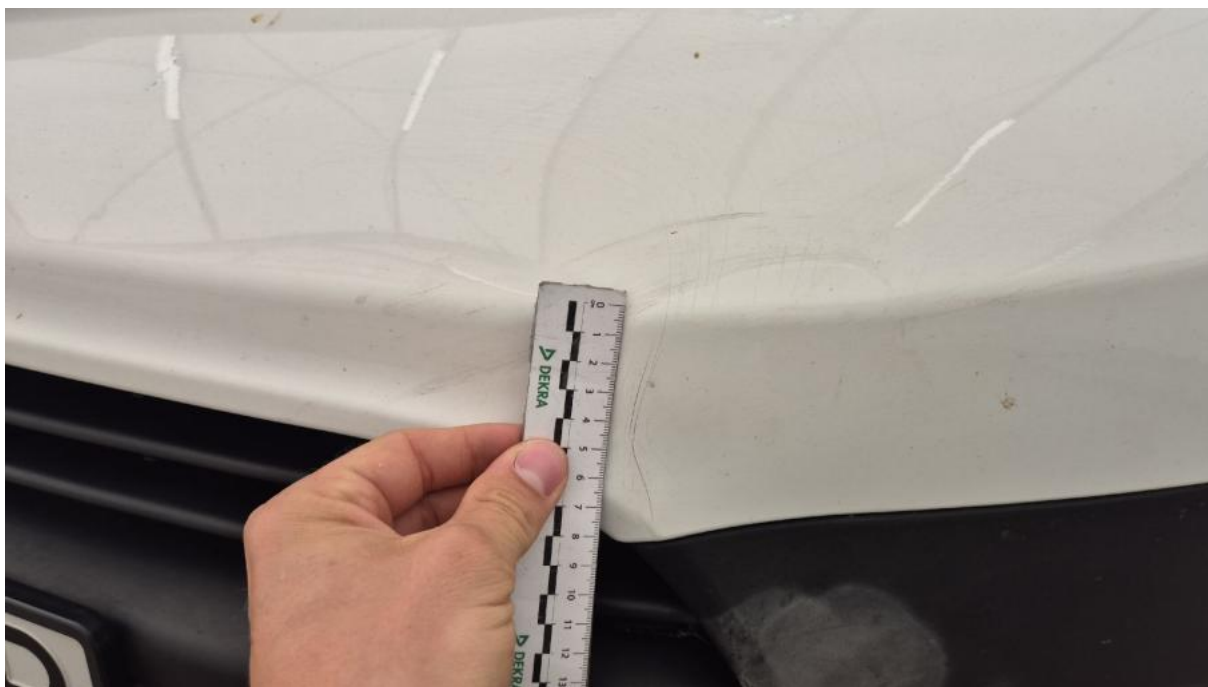
**Fot. 38**

Zderzak - Wgniecenie/odkształcenie 1

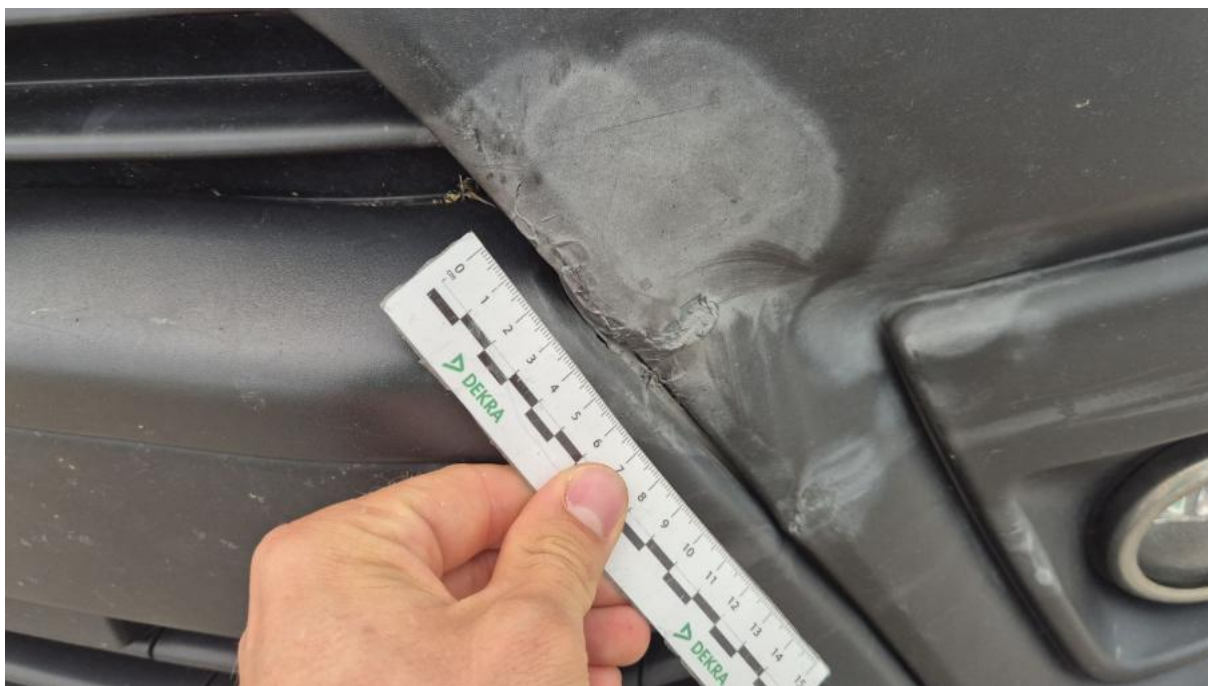
**Fot. 39**

Zderzak - Pęknięcie/rozerwanie 1

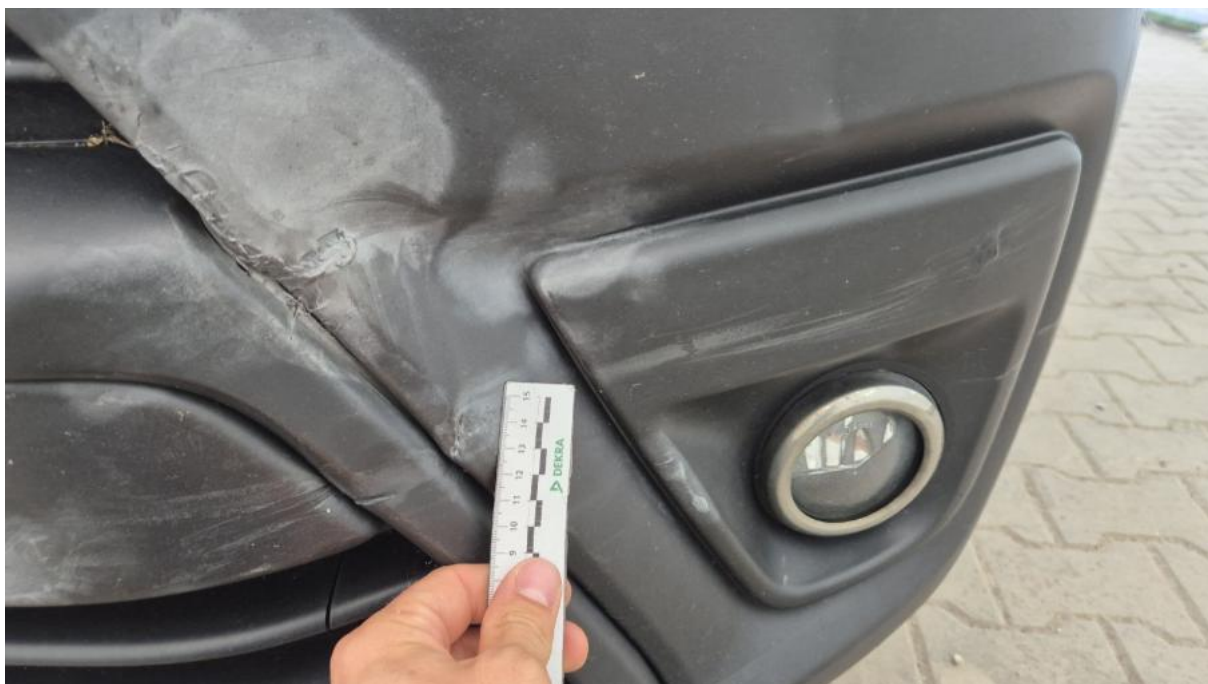
**Fot. 40**

Zderzak - Pęknięcie/rozerwanie 2

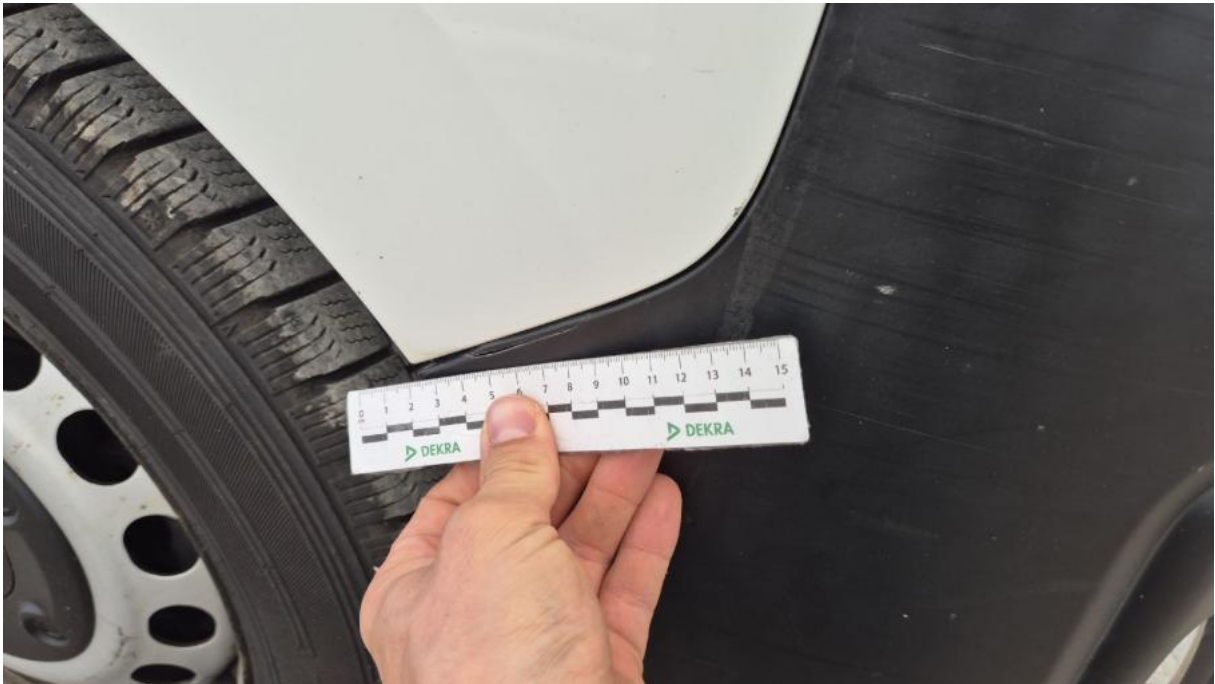
**Fot. 41**

Zderzak() - Pęknięcie/rozerwanie 3

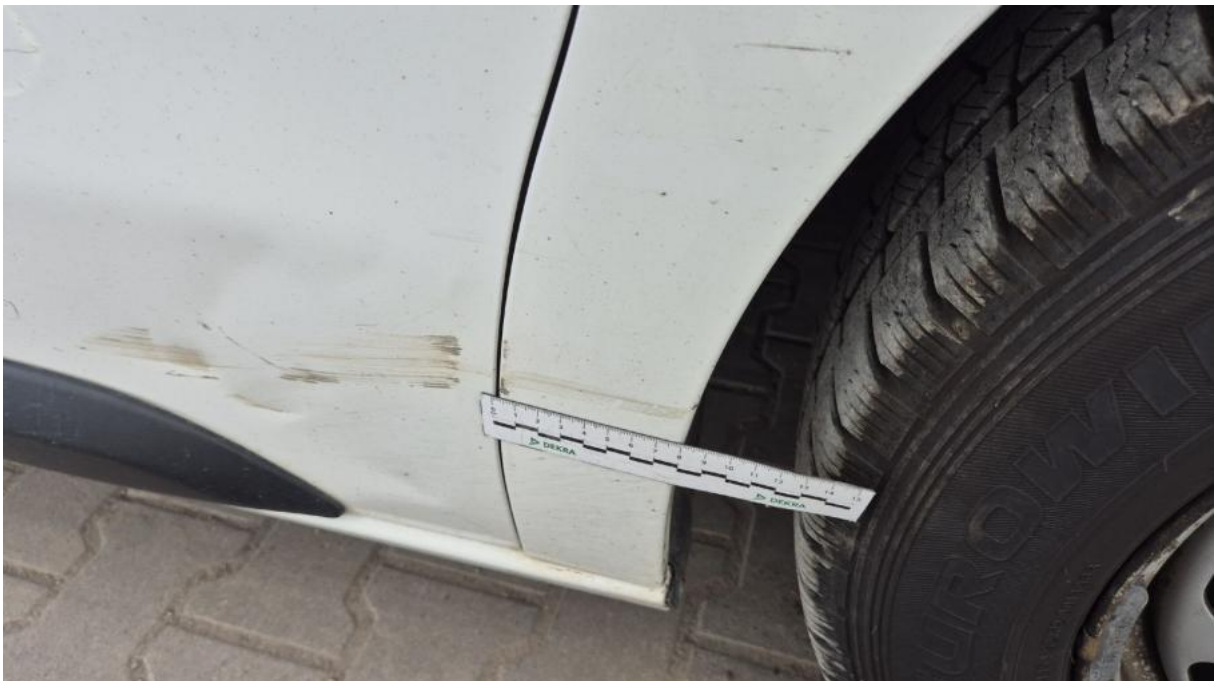
**Fot. 42**

| 13 | Światnik przedni R | rysa/odprysk | NA | 0.5 |

Błotnik przedni P - Rysa/odprysk 1

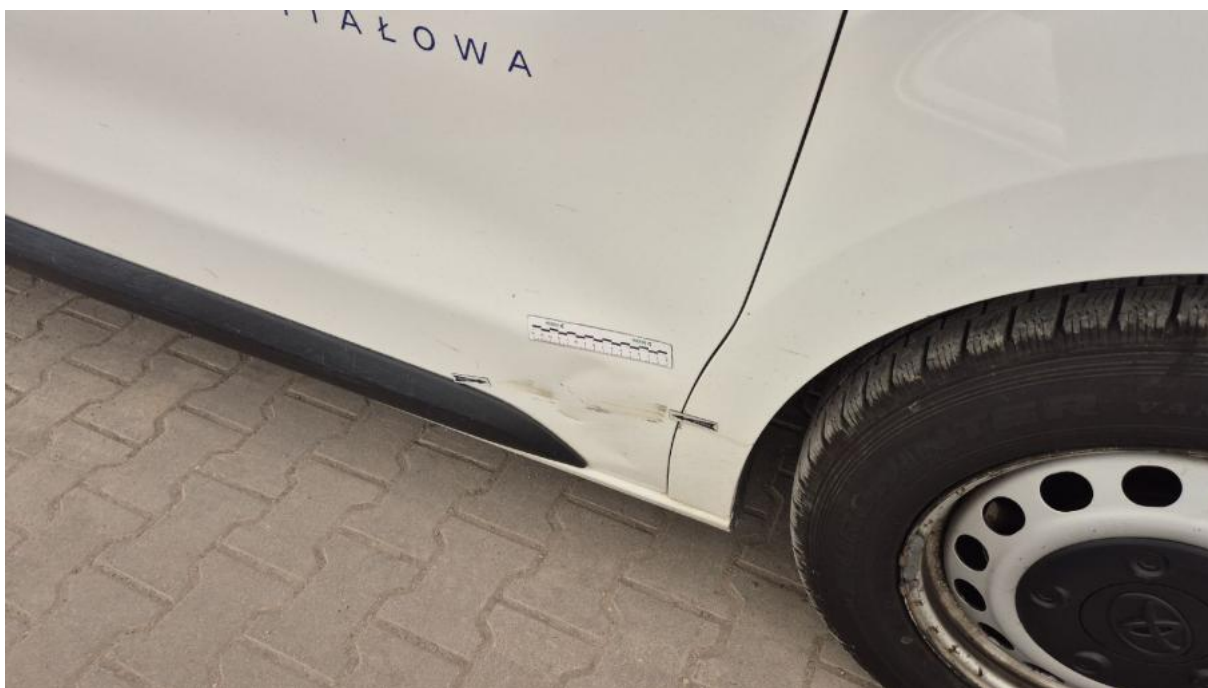
**Fot. 43**

| 18 | Drzwi przednie (nieuzbrojone) R | rysa/odprysk, wgniecenie/odkształcenie | NA | 1.2 |

Drzwi przednie P - Wgniecenie/odkształcenie 1

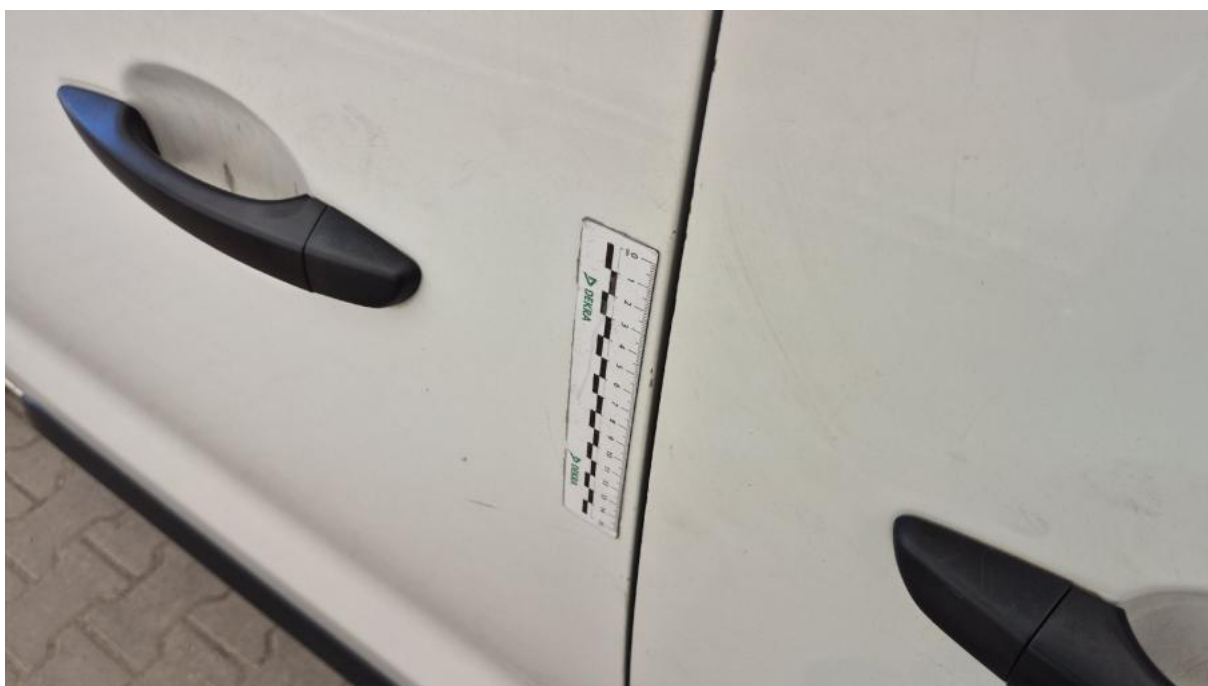
**Fot. 44**

Drzwi tylne P - Rysa/odprysk 1

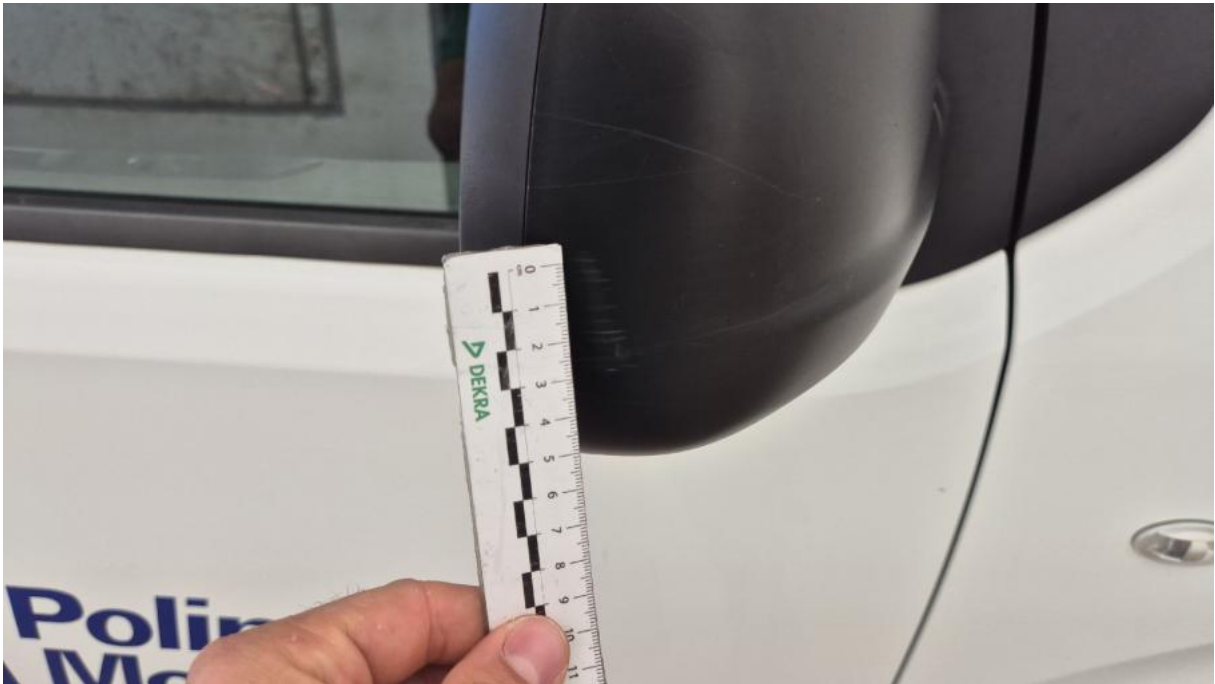
**Fot. 45**

| 28 | Oslona lusterka zewnętrznego R | zarysowanie | | |

Lusterko zew P - Rysa/odprysk 1

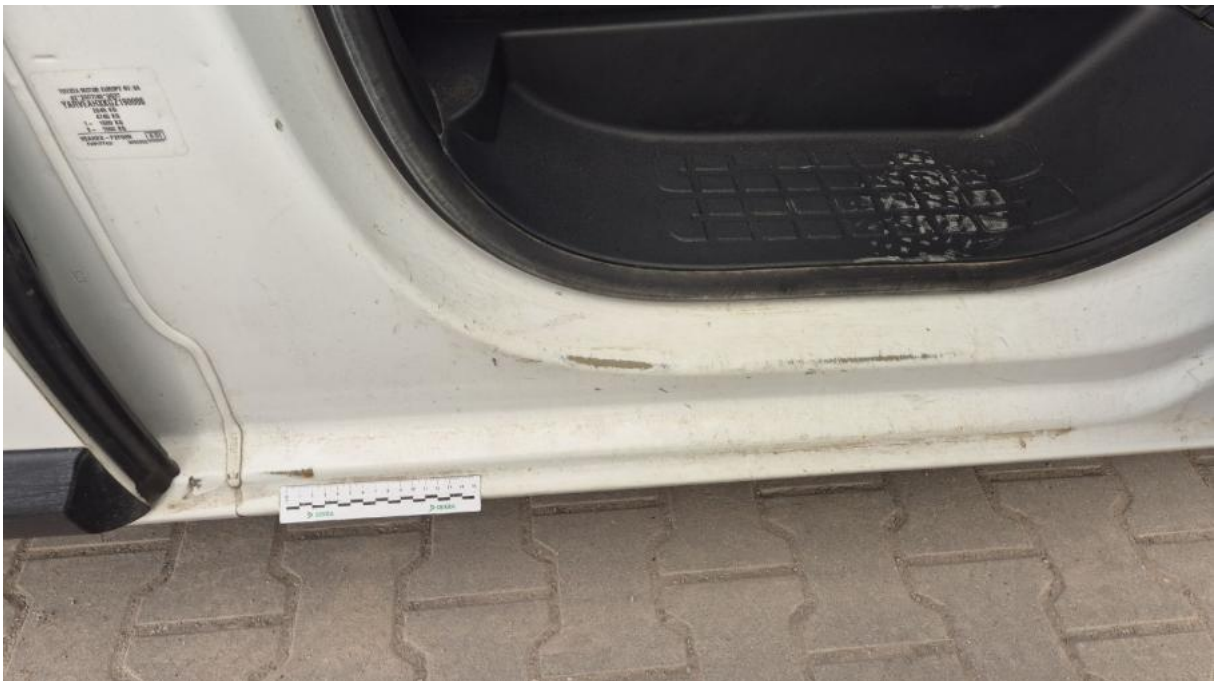
**Fot. 46**

Próg P - Rysa/odprysk 1

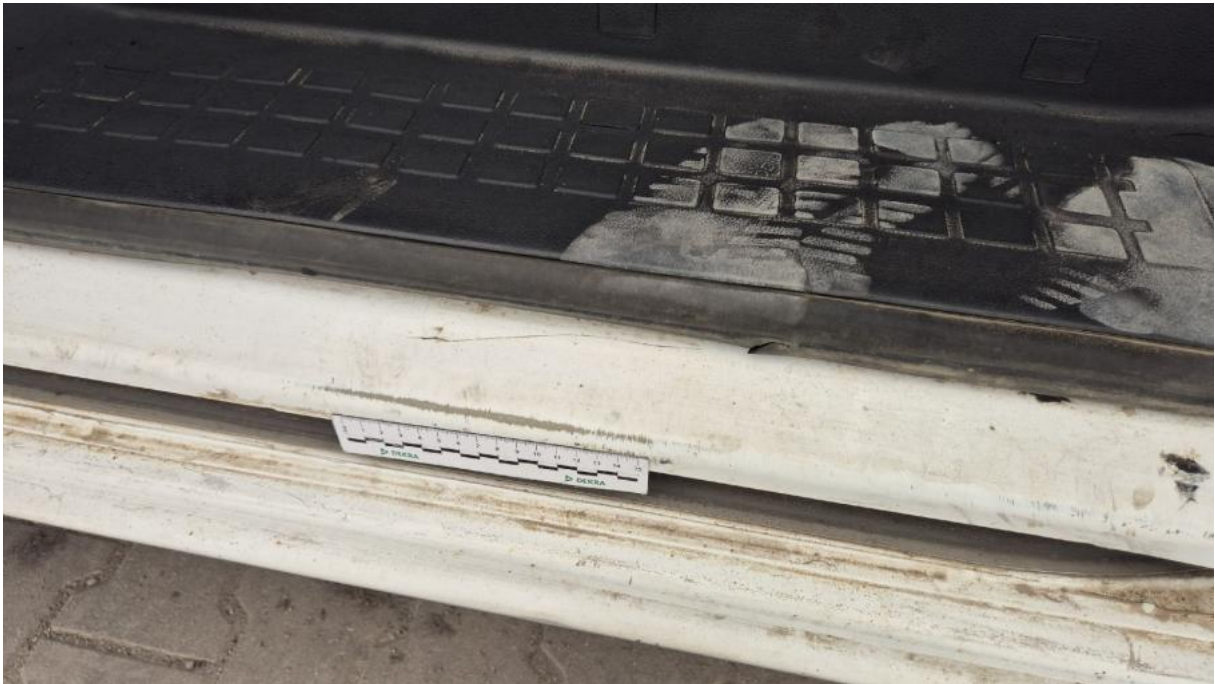
**Fot. 47**

Próg P - Rysa/odprysk 2

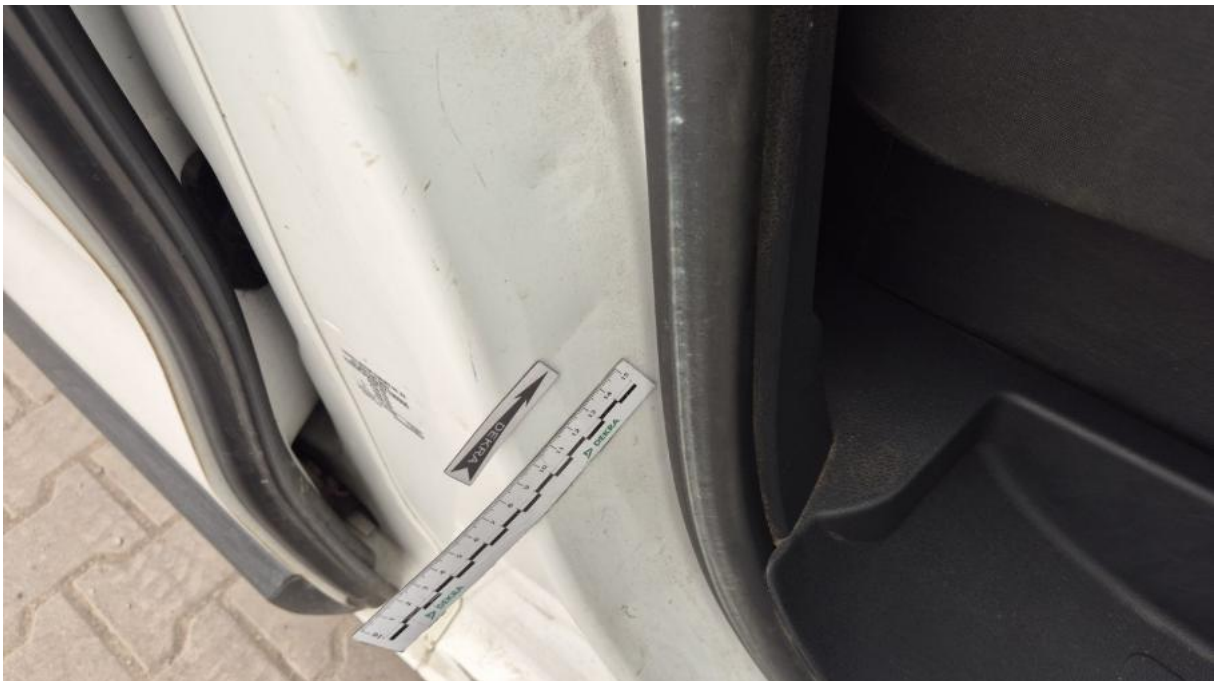
**Fot. 48**

Słupek środkowy P - Wgniecenie/odkształcenie 1

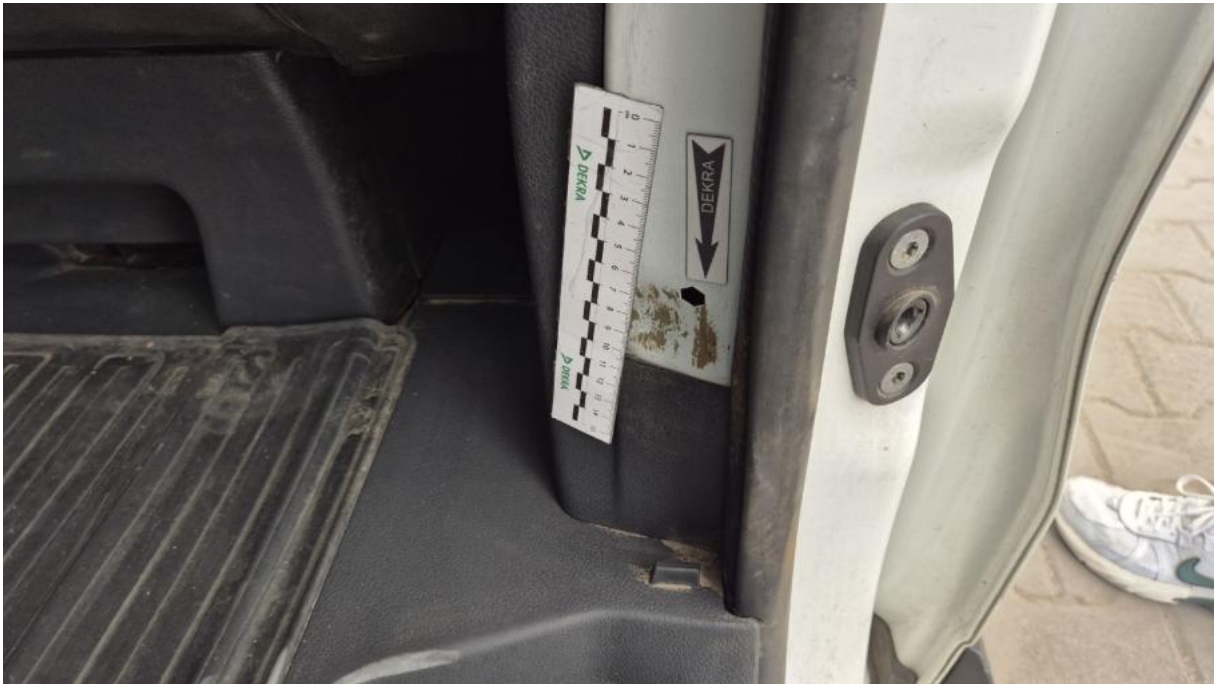
**Fot. 49**

Słupek środkowy P - Wgniecenie/odkształcenie 2

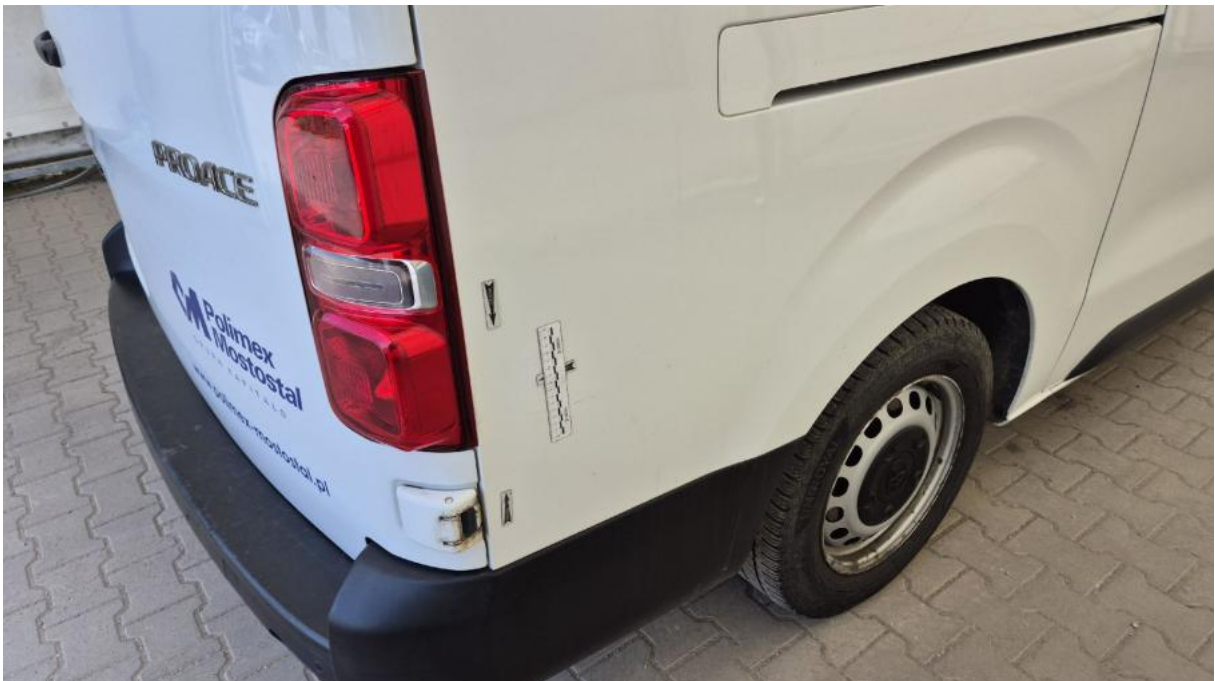
**Fot. 50**

| 22 | Tylny panel boczny z ramą drzwi R | rysa/odprysk, wgniecenie/odkształcenie, ślady korozji | NA | 1 |

Łótnik tylny P / Ściana boczna P - Wgniecenie/odkształcenie 1

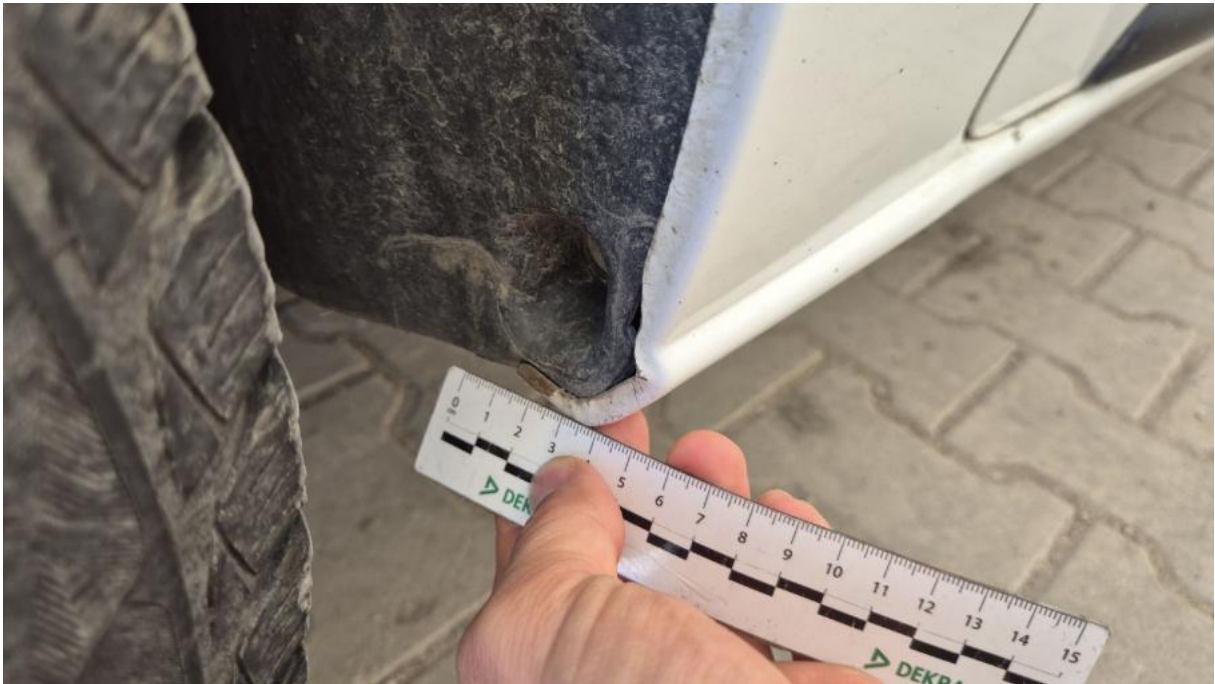
**Fot. 51**

Błotnik tylny P / Ściana boczna P - Inne 1

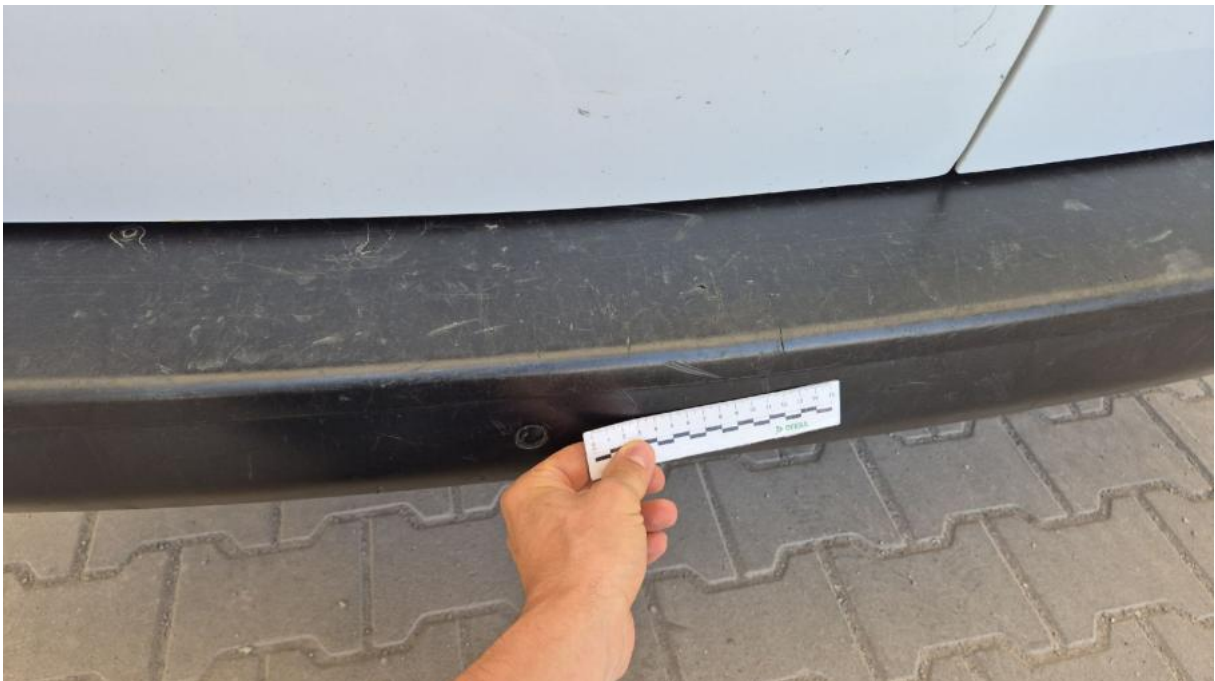
**Fot. 52**

Zderzak tylny - Rysa/odprysk 1

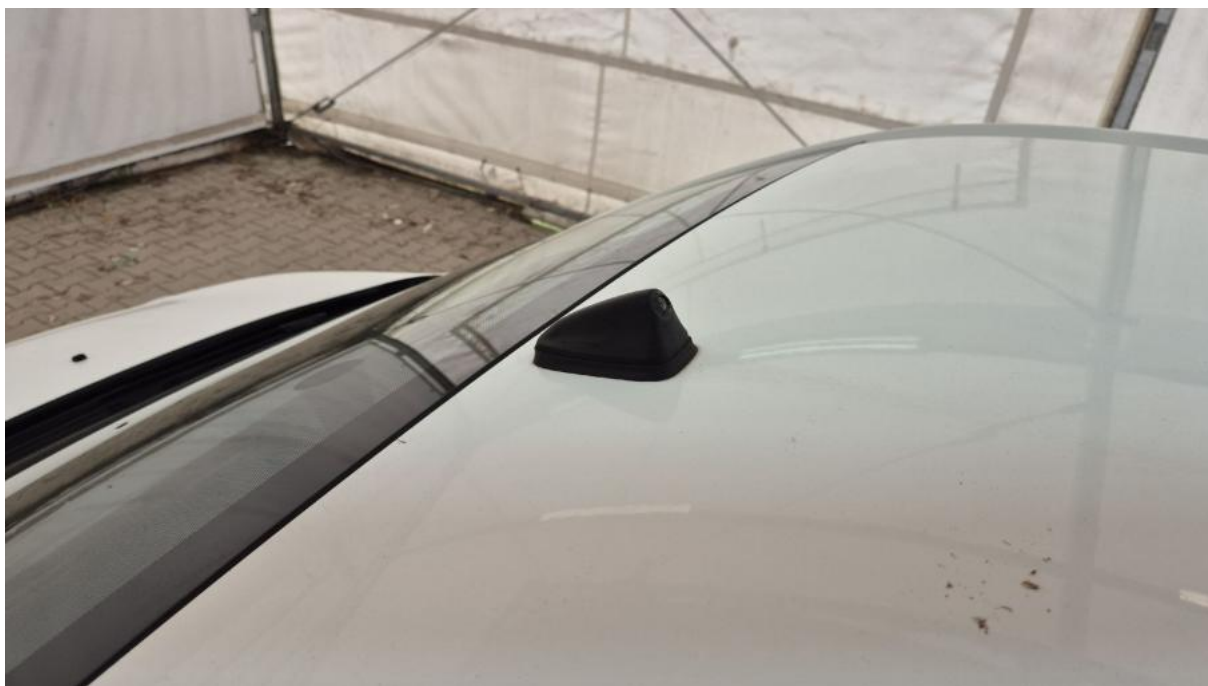
**Fot. 53**

| 7 | Antena dachowa | brak | WY | 0.1 |

Antena - Inne 1

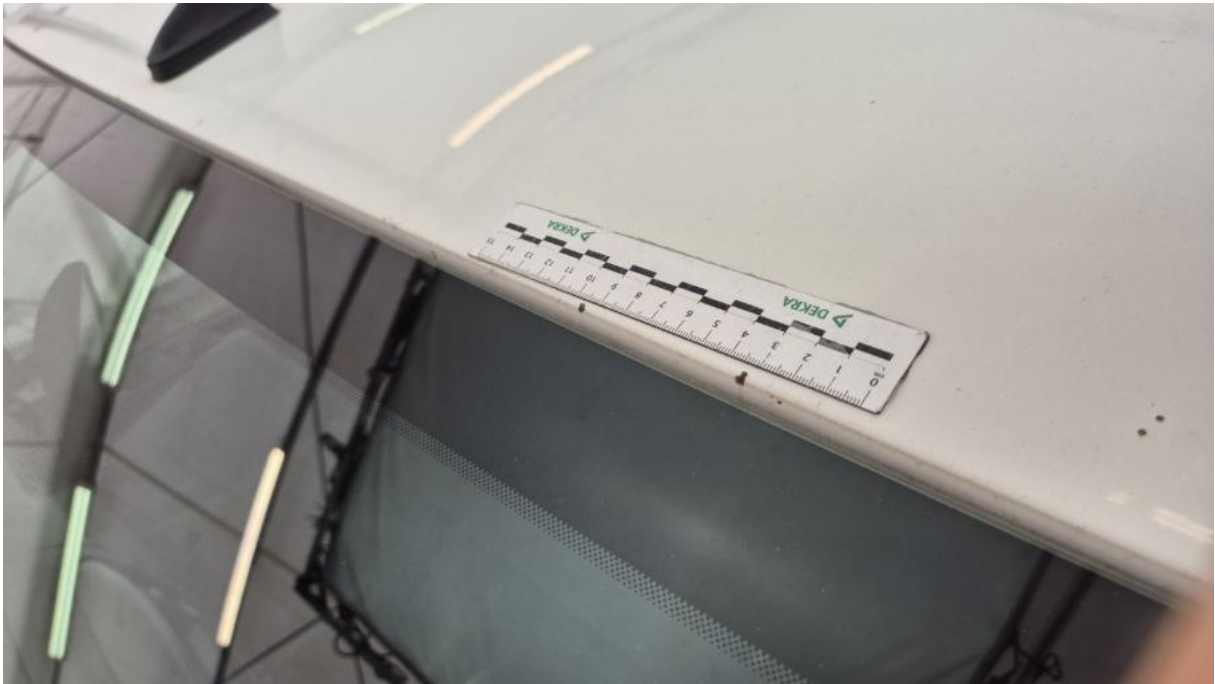
**Fot. 55**

| 16 | Dach kabiny | rysa/odprysk, ślady korozji | NA | 0.5 |

Dach - Inne 1

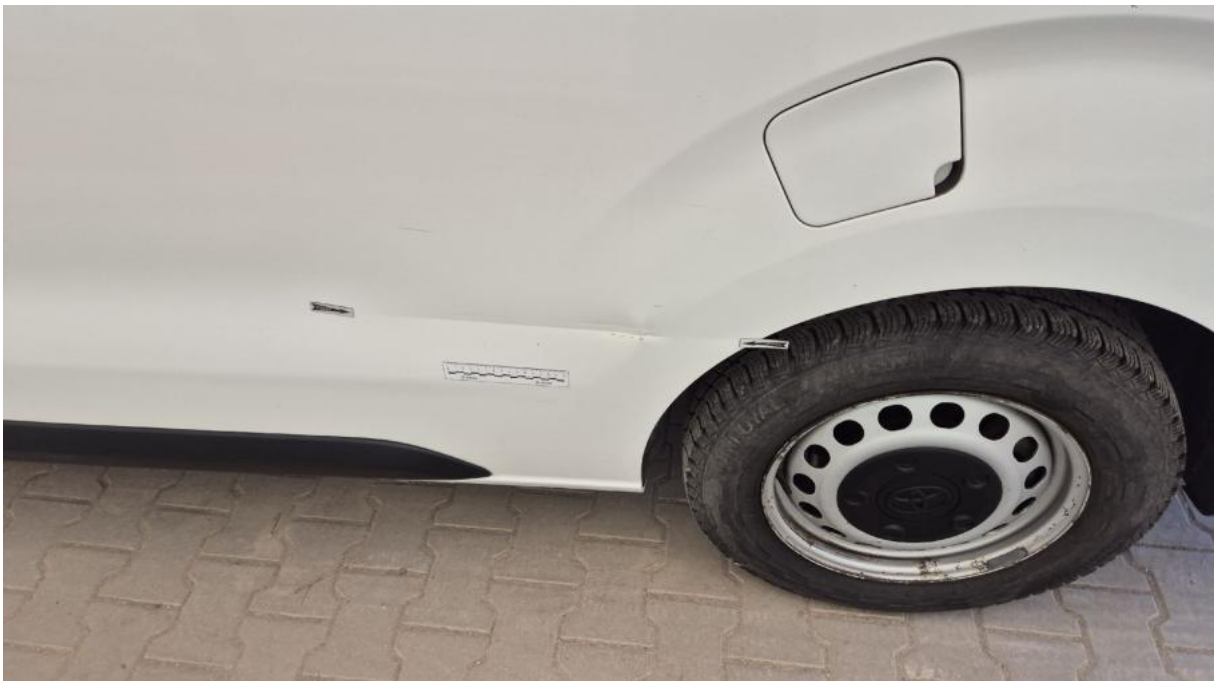
**Fot. 56**

| 21 | Światnik tylny L | rysa/odprysk, wgniecenie/odkształcenie | NA | 2.5 |

Błotnik tylny L / Ściana boczna L - Wgniecenie/odkształcenie 1

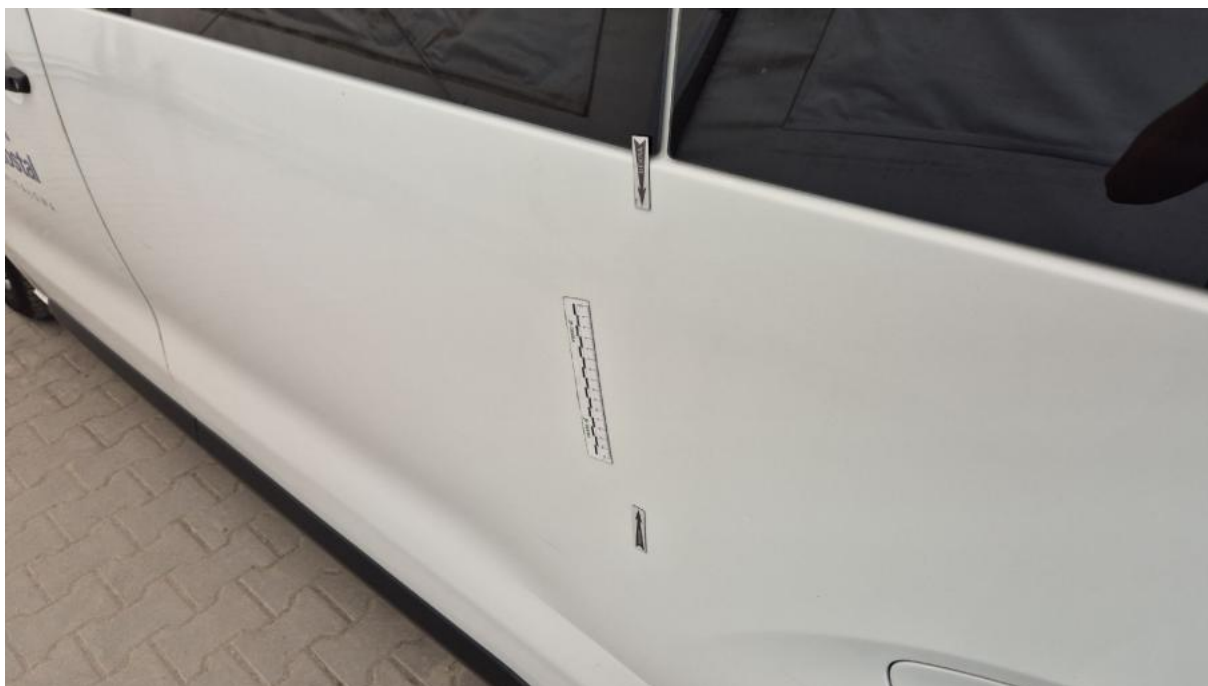
**Fot. 57**

Błotnik tylny L / Ściana boczna L - Wgniecenie/odkształcenie 2

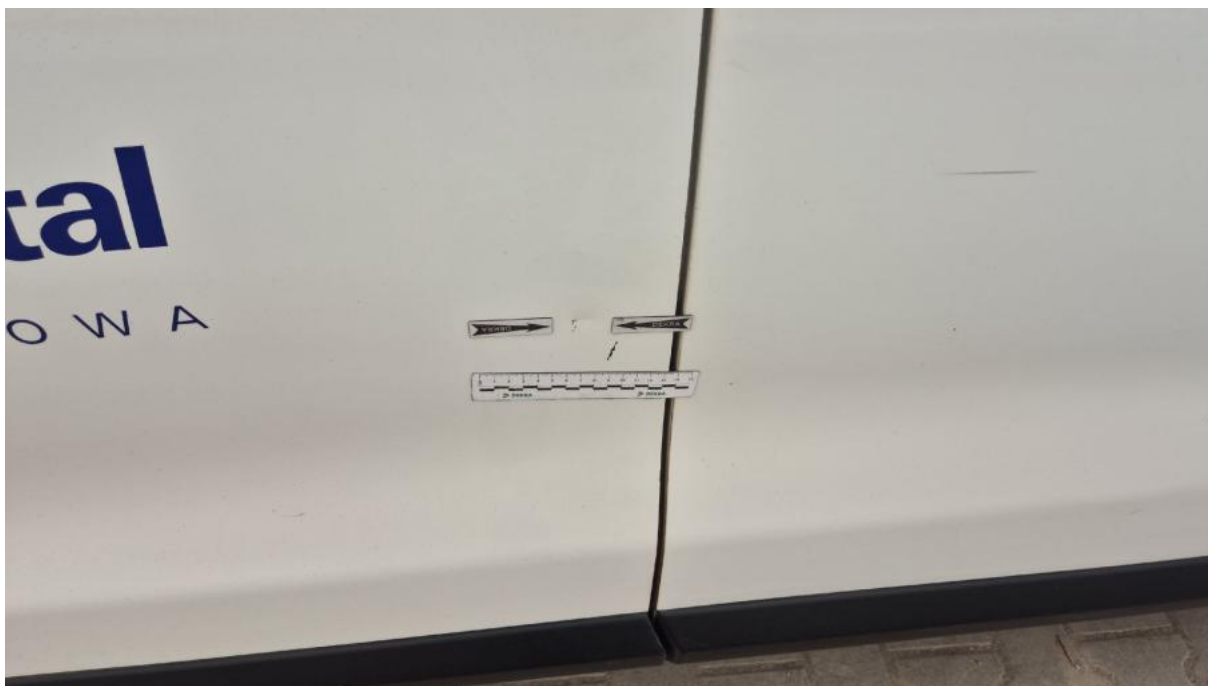
**Fot. 59**

| 17 | Drzwi przednie (nieuzbrojone) L | rysa/odprysk, wgniecenie/odkształcenie | NA | 1.5 |

Drzwi przed L - Wgniecenie/odkształcenie 1

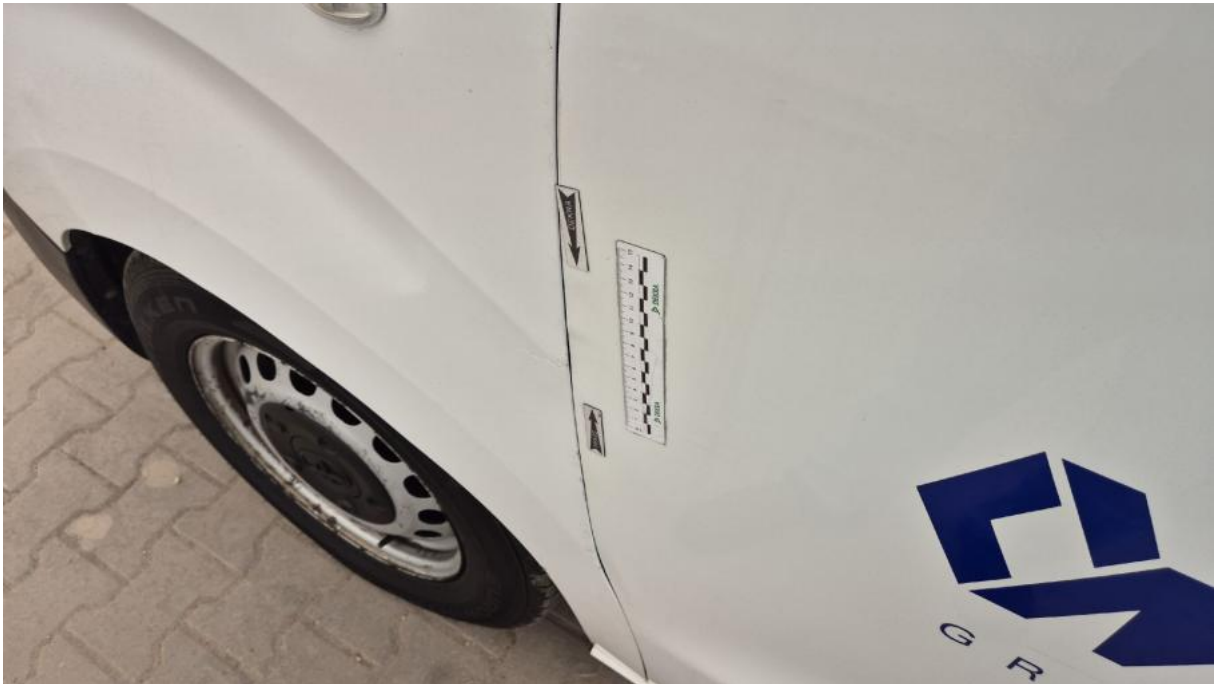
**Fot. 61**

Drzwi przed L() - Wgniecenie/odkształcenie 3

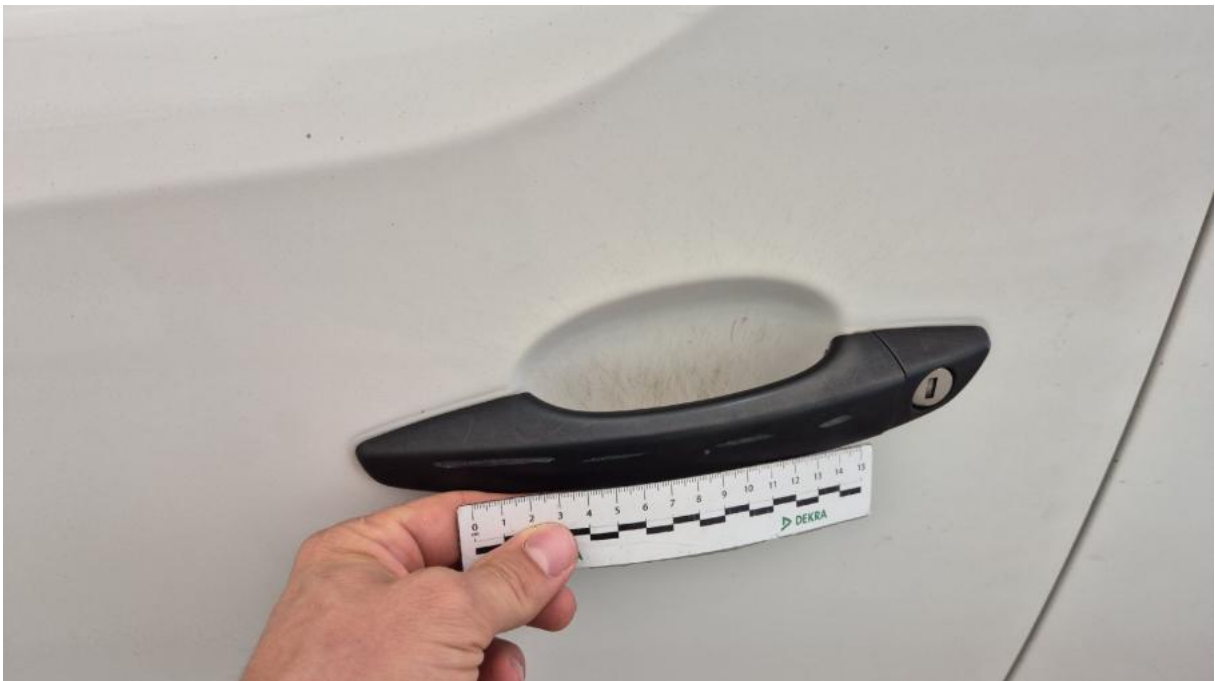
**Fot. 62**

| 27 | Klamka zewnętrzna drzwi przednich L | zarysowanie | | |

Klamka drzwi prz L - Rysa/odprysk 1

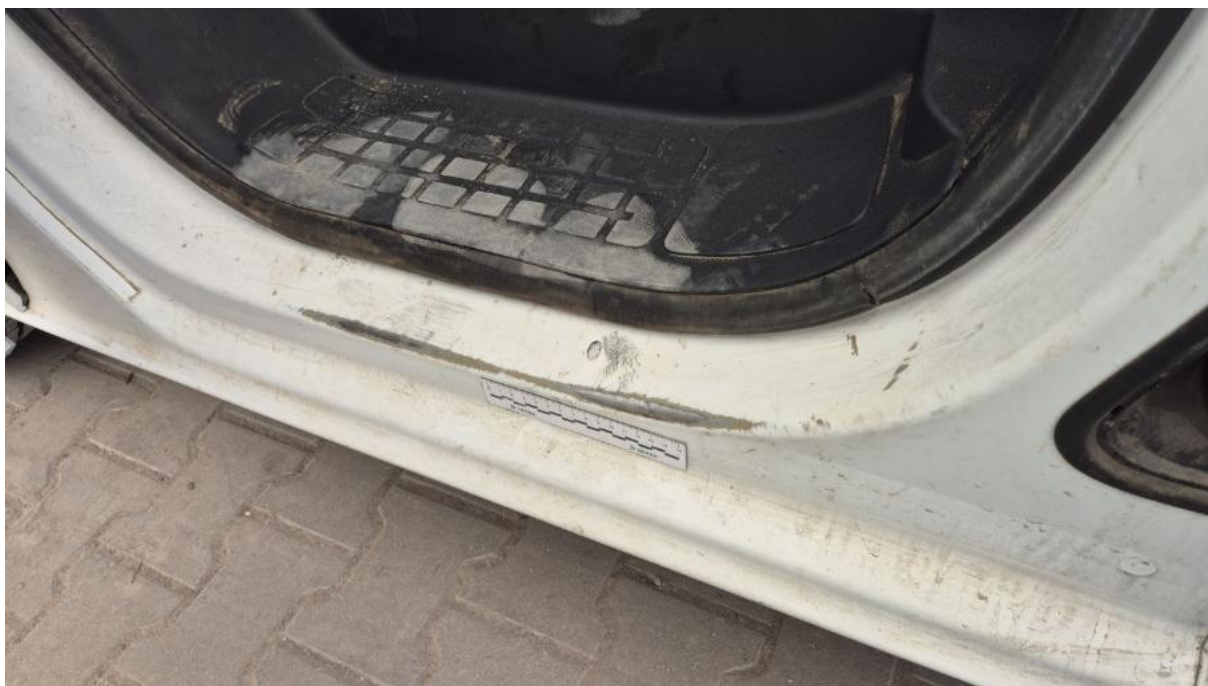
**Fot. 63**

Próg L - Rysa/odprysk 1
