## Raport z oględzin pojazdu

| Numer raportu | 215565/7/25-11401 | Data raportu | 02-07-2025 |

| Numer identyfikacyjny (VIN) | YARVEAHXKGZ190006 |
| Marka, model | TOYOTA Proace 2.0 D4-D Eur... |

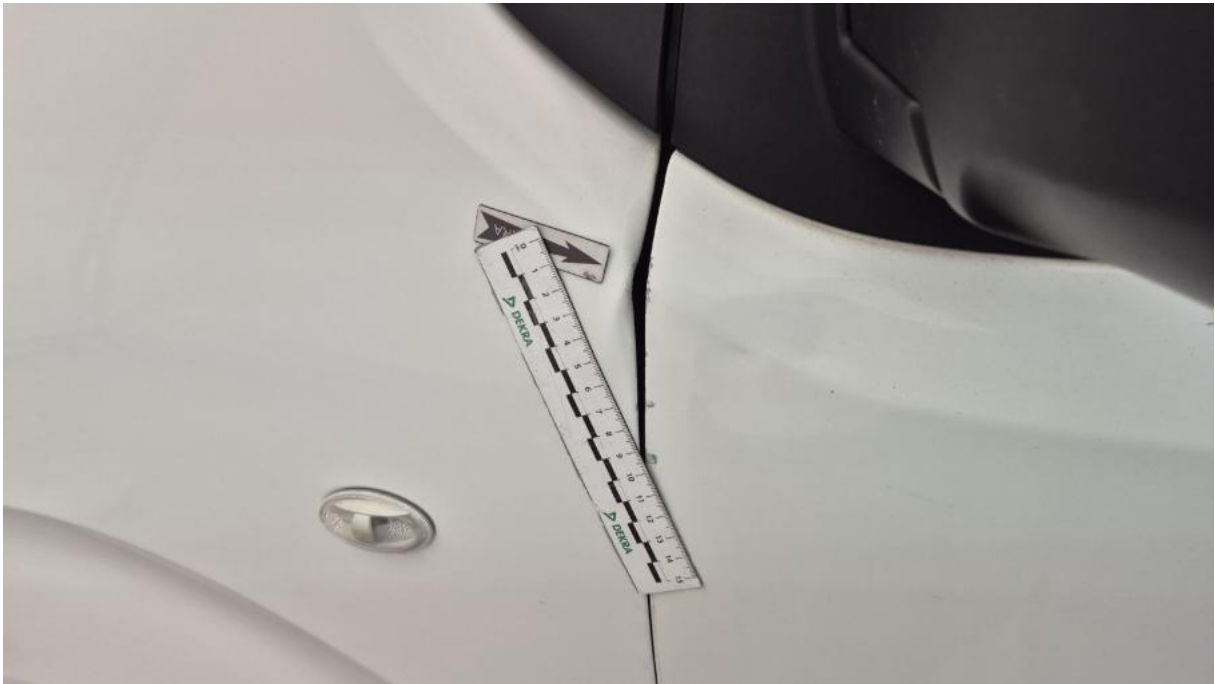
**Fot. 65**

| 12 | Światnik przedni L | rysa/odprysk, wgniecenie/odkształcenie, ślady korozji | NA | 1 |

Błotnik przedni L - Wgniecenie/odkształcenie 1

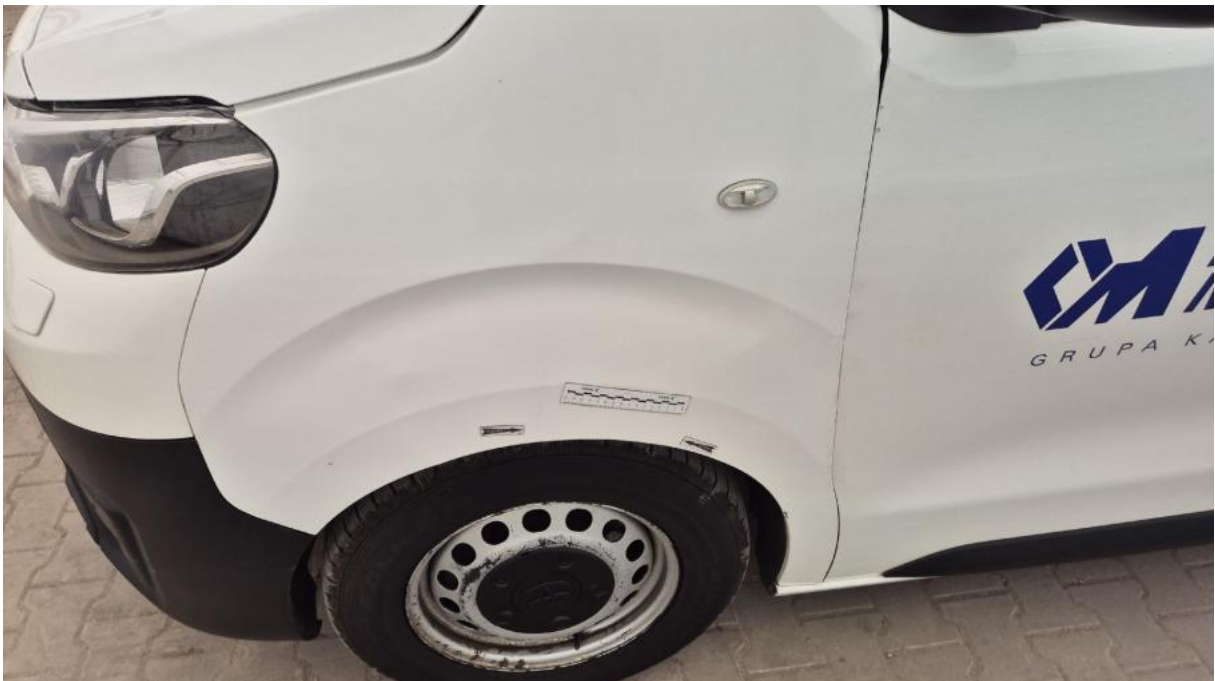
**Fot. 66**

Błotnik przedni L - Wgniecenie/odkształcenie 2

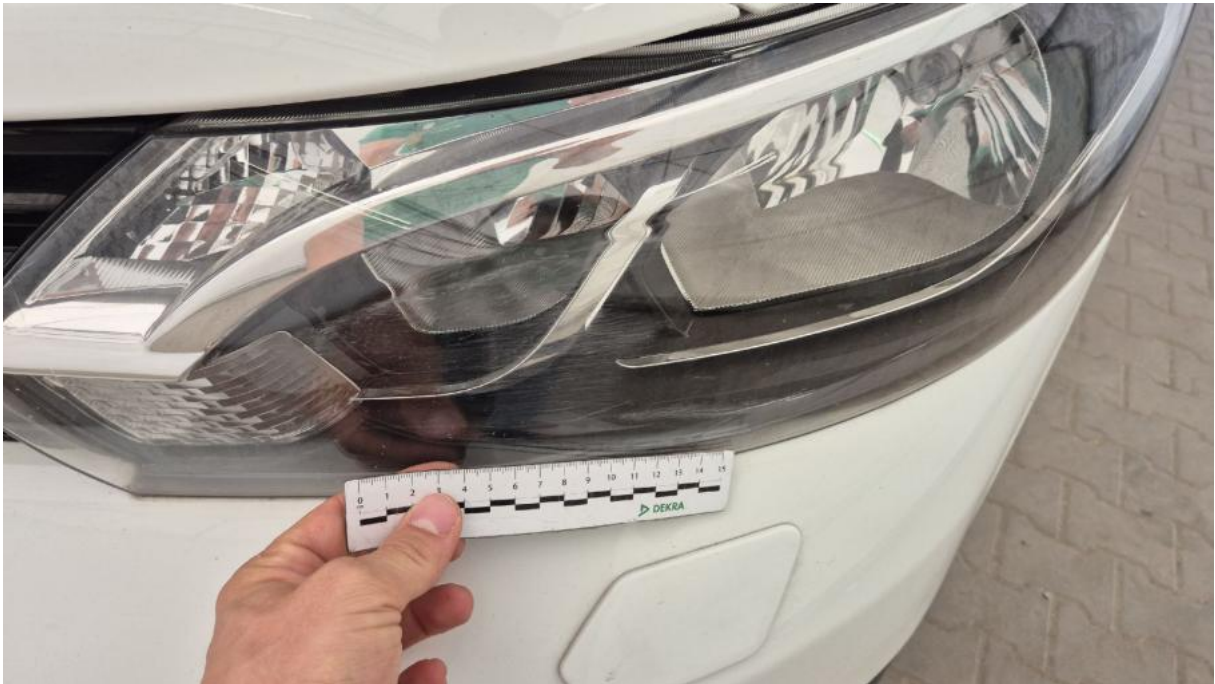
**Fot. 67**

| Poz. | Nazwa pozycji | Opis uszkodzeń | Kwalifik. | Naprawa [rbg] |
|---|---|---|---|---|
| 5 | Reflektor z kierunkowskazem kpl. L | zarysowanie, pęknięcie | WY | |

Reflektor L - Rysa/odprysk 1

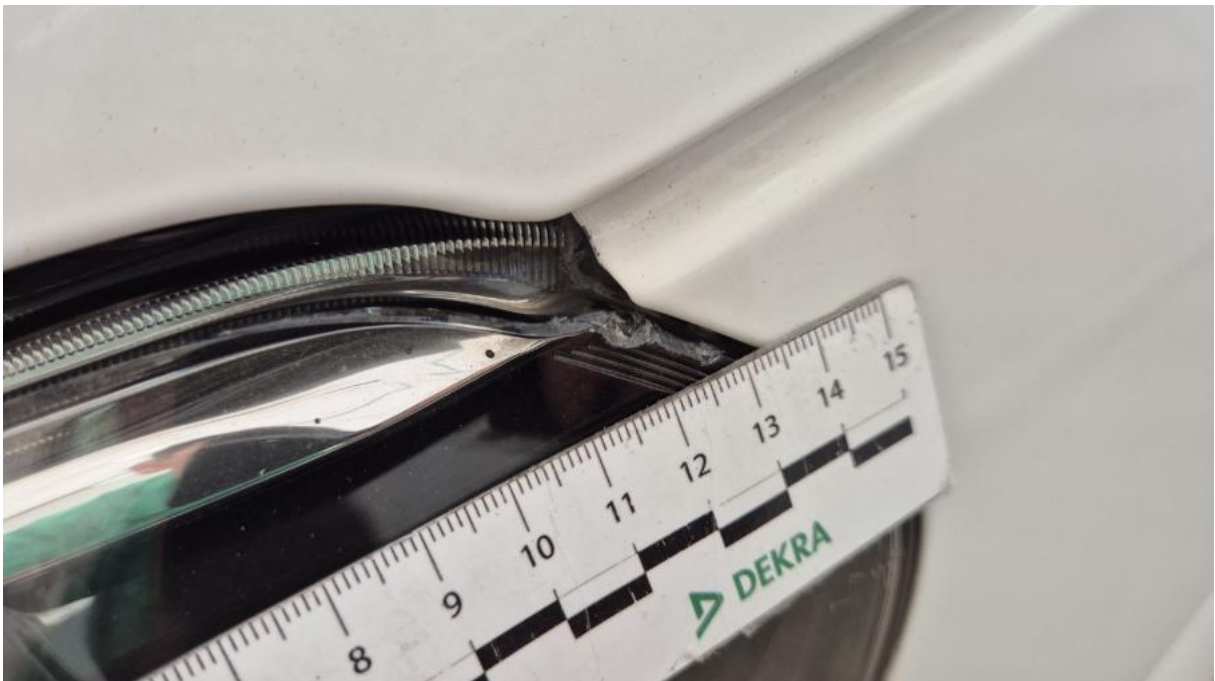
**Fot. 68**

Reflektor L - Pęknięcie/rozerwanie 1

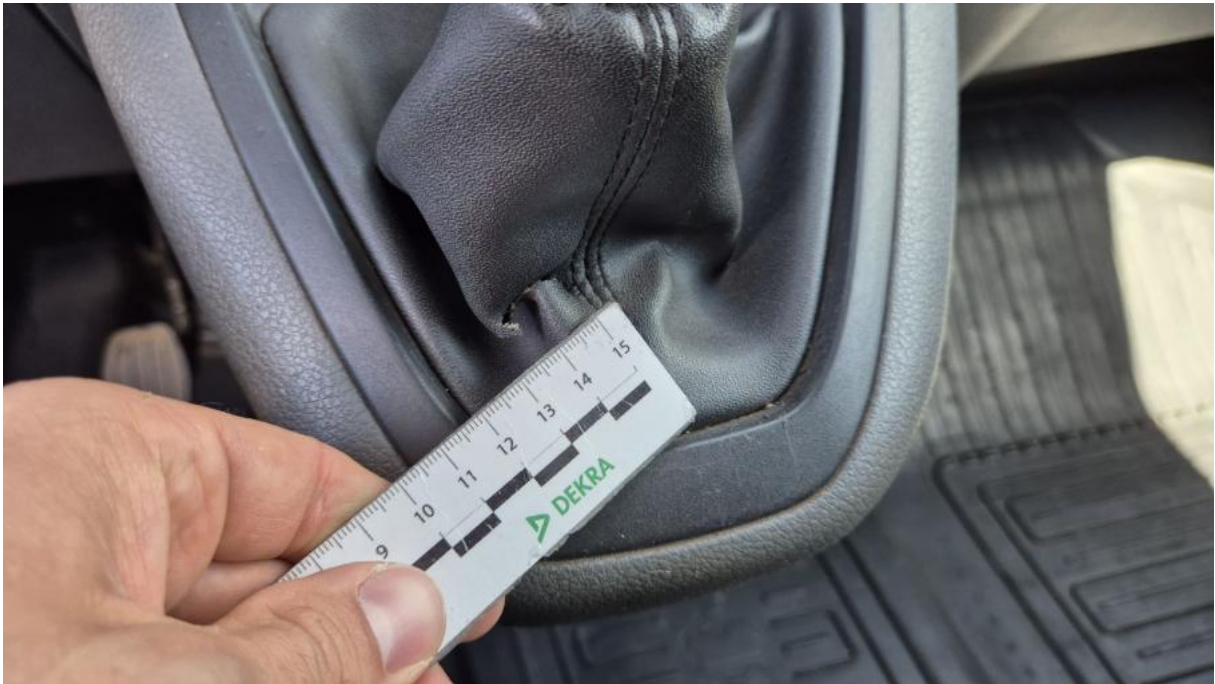
**Fot. 69**

| 25 | Mieszek dźwigni | pęknięcie | | |

Mieszek dźwigni zmiany biegów - Pęknięcie/rozerwanie 1

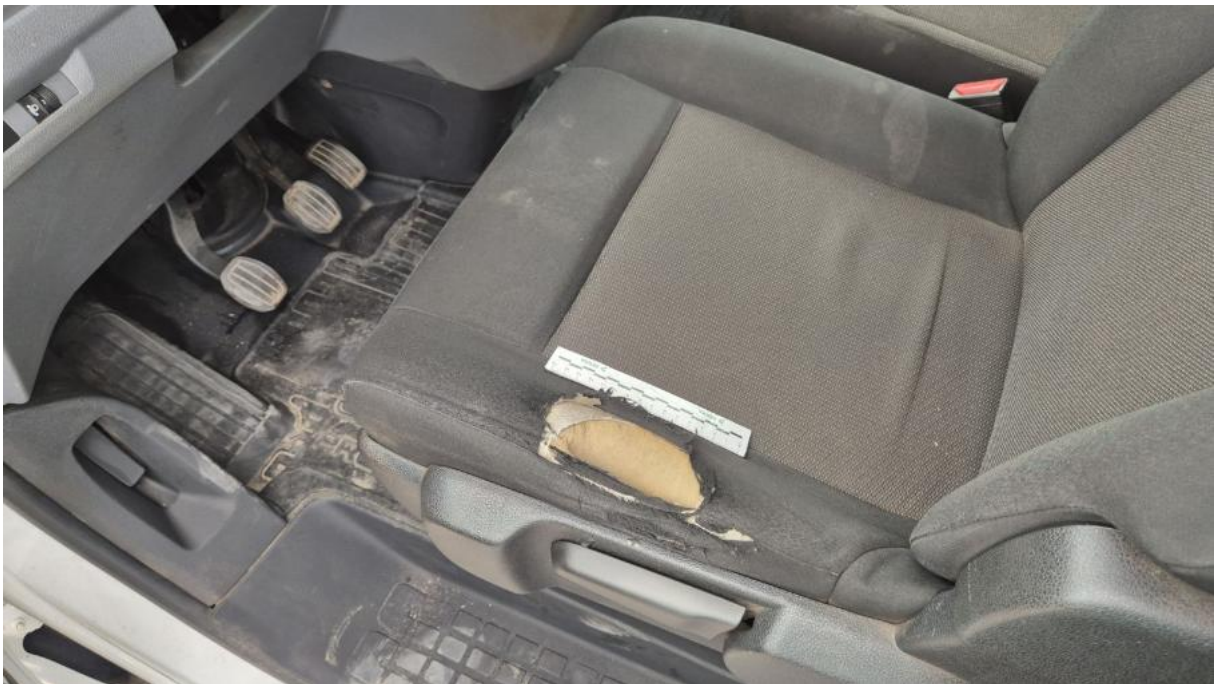
**Fot. 70**

| 10 | Tapicerka siedzenia 1.rząd L | rozerwanie | WY | 1.1 |

Fotel prz. lew. - Pęknięcie/rozerwanie 1

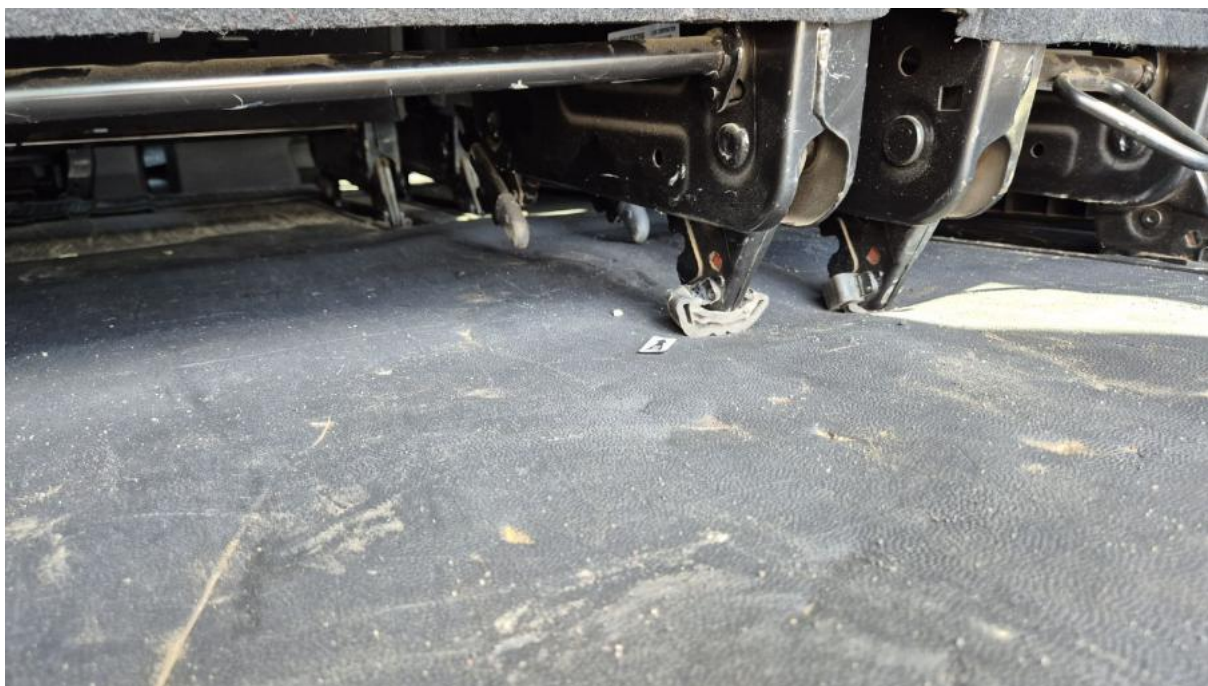
**Fot. 73**

Kanapa tyl. - Inne 1

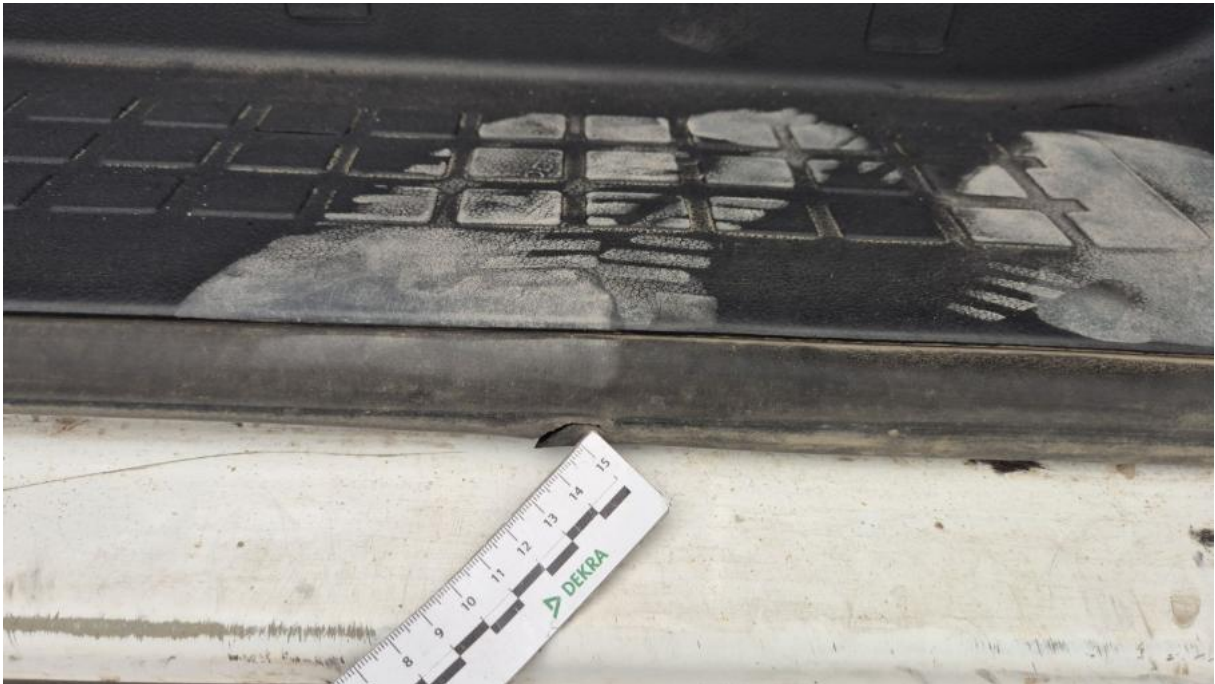
**Fot. 75**

| 8 | Uszczelka wew. drzwi tylnych R | rozerwanie | WY | 0.3 |

Uszczelka drzwi tylnych P - Pęknięcie/rozerwanie 1

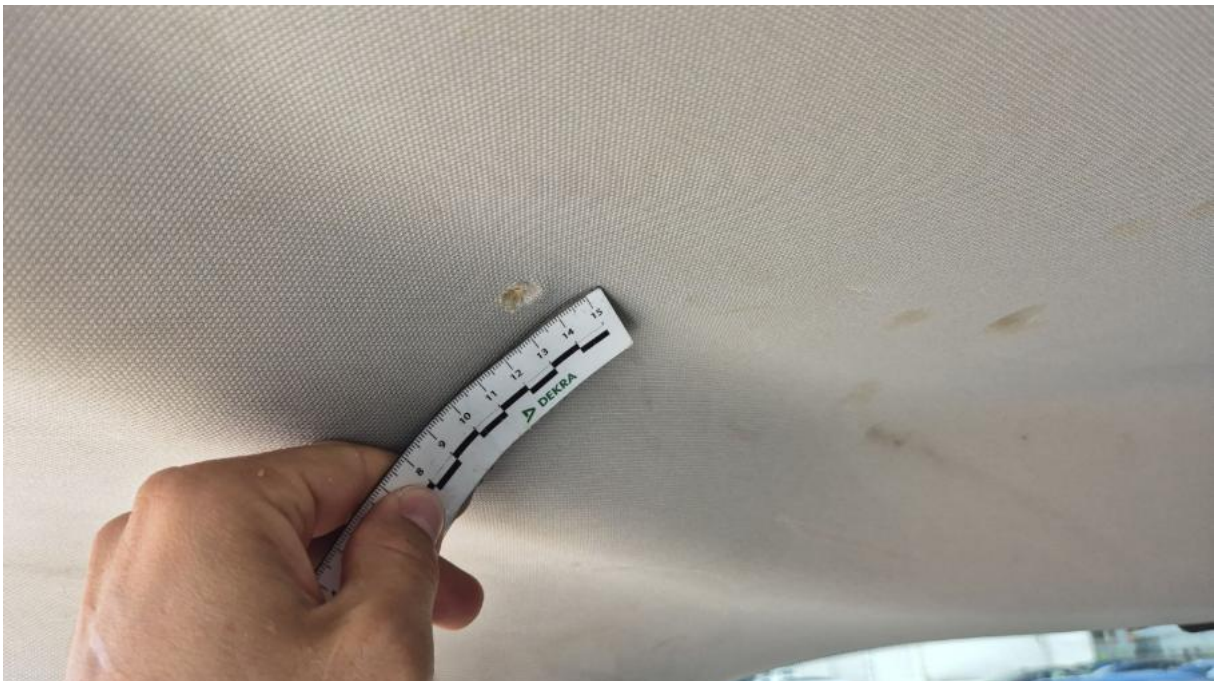
**Fot. 76**

| 9 | Podsufitka | rozerwanie | WY | 0.5 |

Podsufitka - Pęknięcie/rozerwanie 1

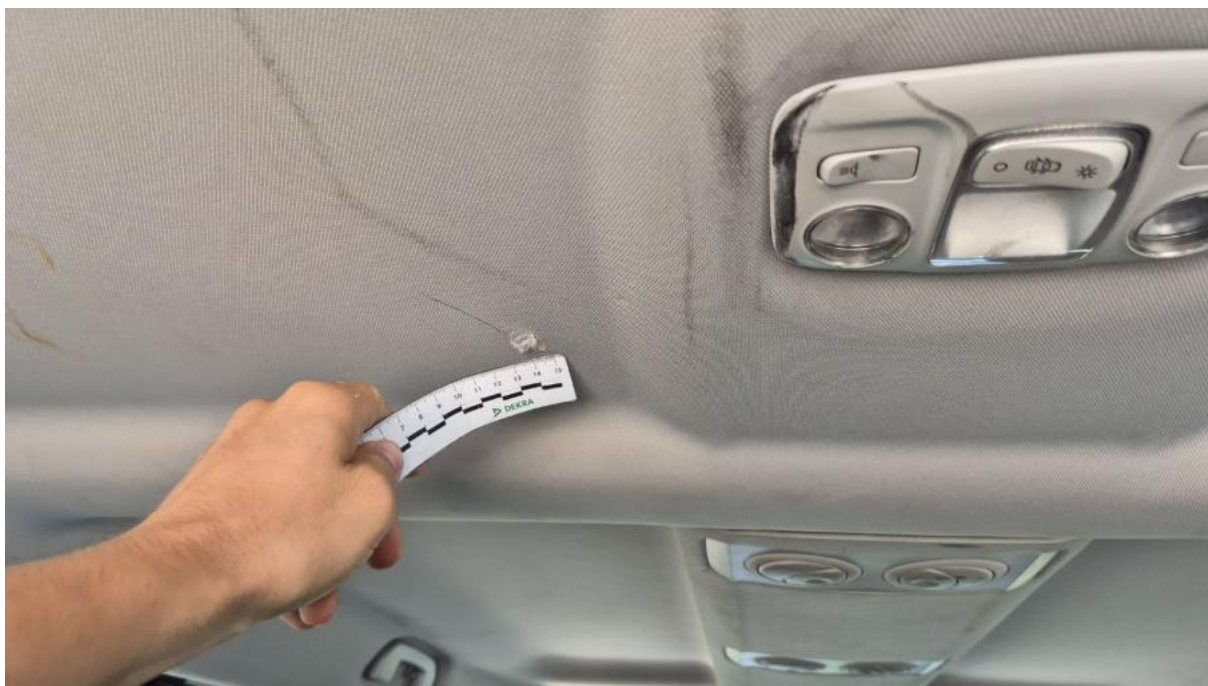
**Fot. 77**

Podsufitka - Pęknięcie/rozerwanie 2

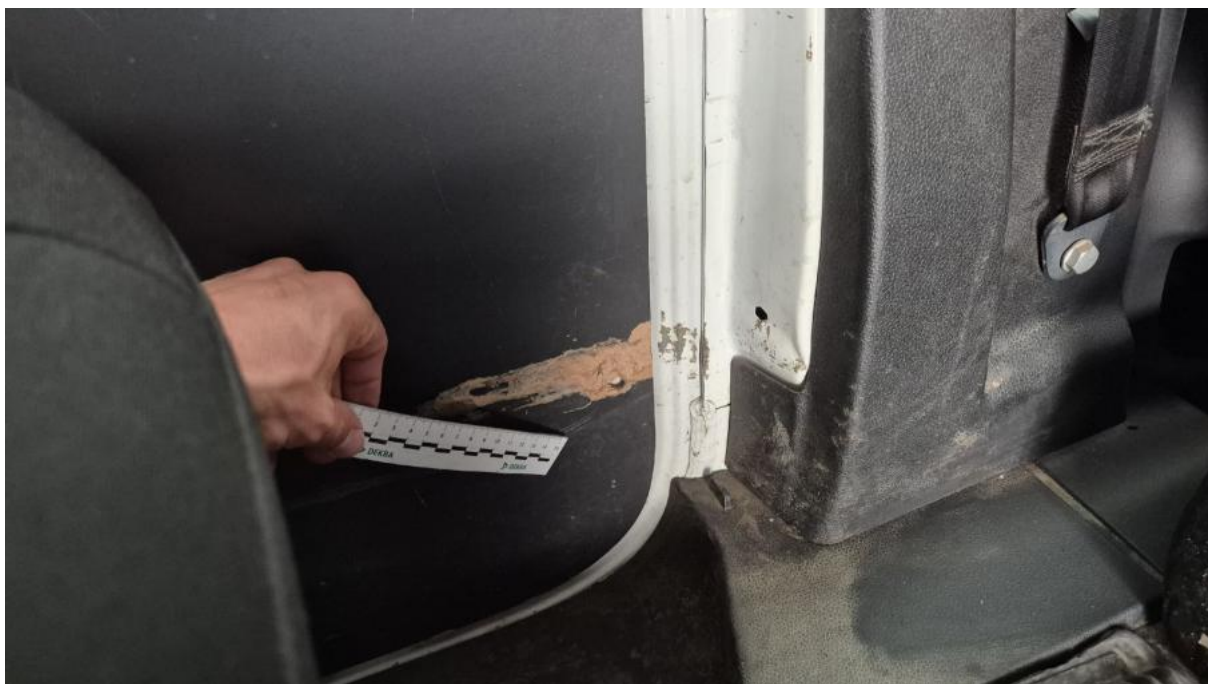
**Fot. 78**

Wykładzina(y) słupka środkowego L - Pęknięcie/rozerwanie 1

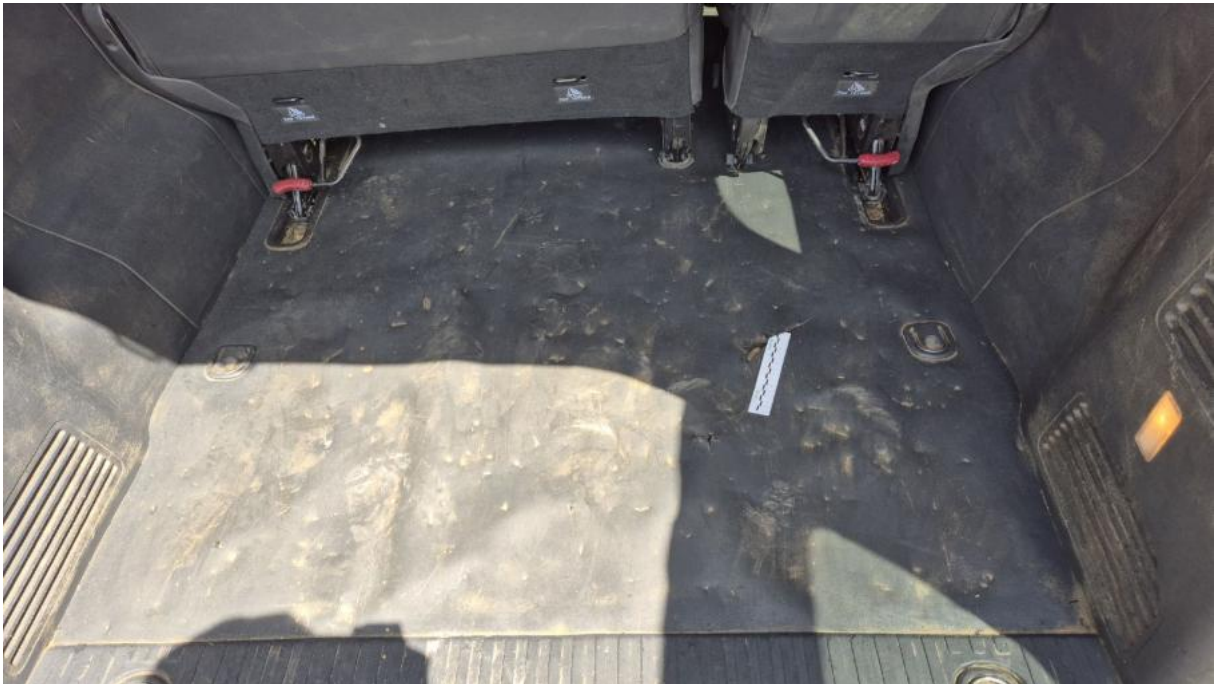
**Fot. 79**

| 11 | Dywaniki podłogi tył | wgniecenie/odkształcenie, rozerwanie | WY | 0.2 |

Wykładzina podłogi bagażnika - Pęknięcie/rozerwanie 1

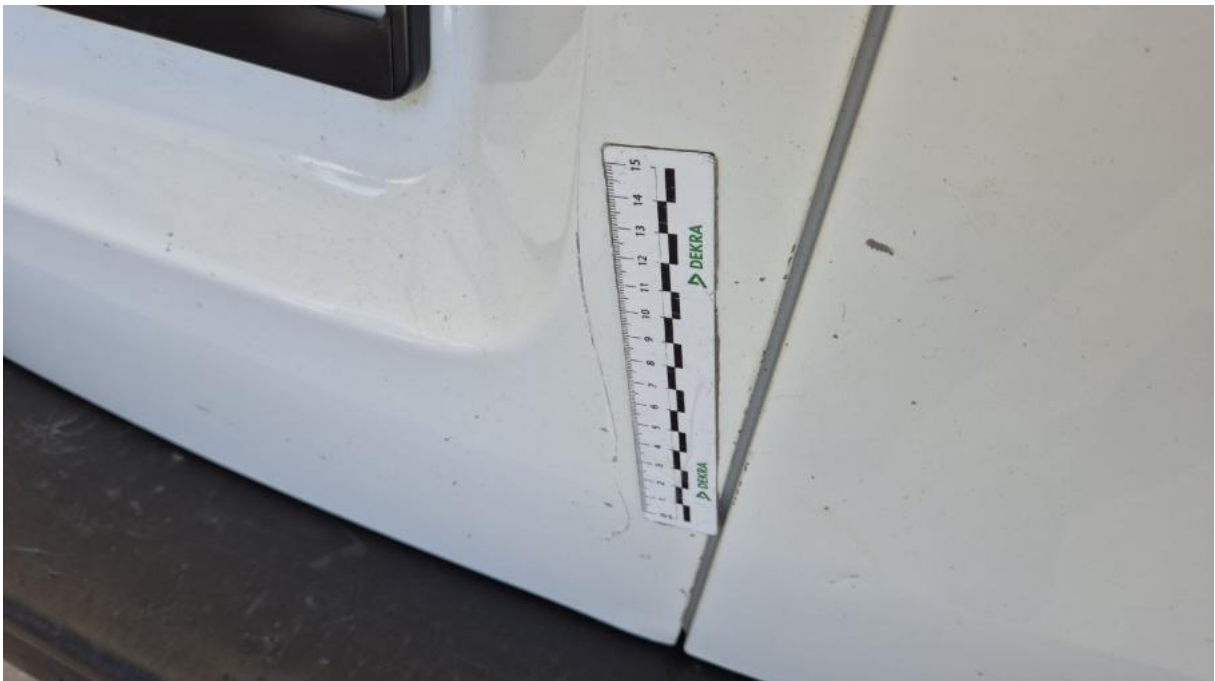
**Fot. 80**

| 23 | Drzwi tylne, skrzydło lewe L | rysa/odprysk | NA | 0.5 |

Drzwi tyłu lewe - Rysa/odprysk 1

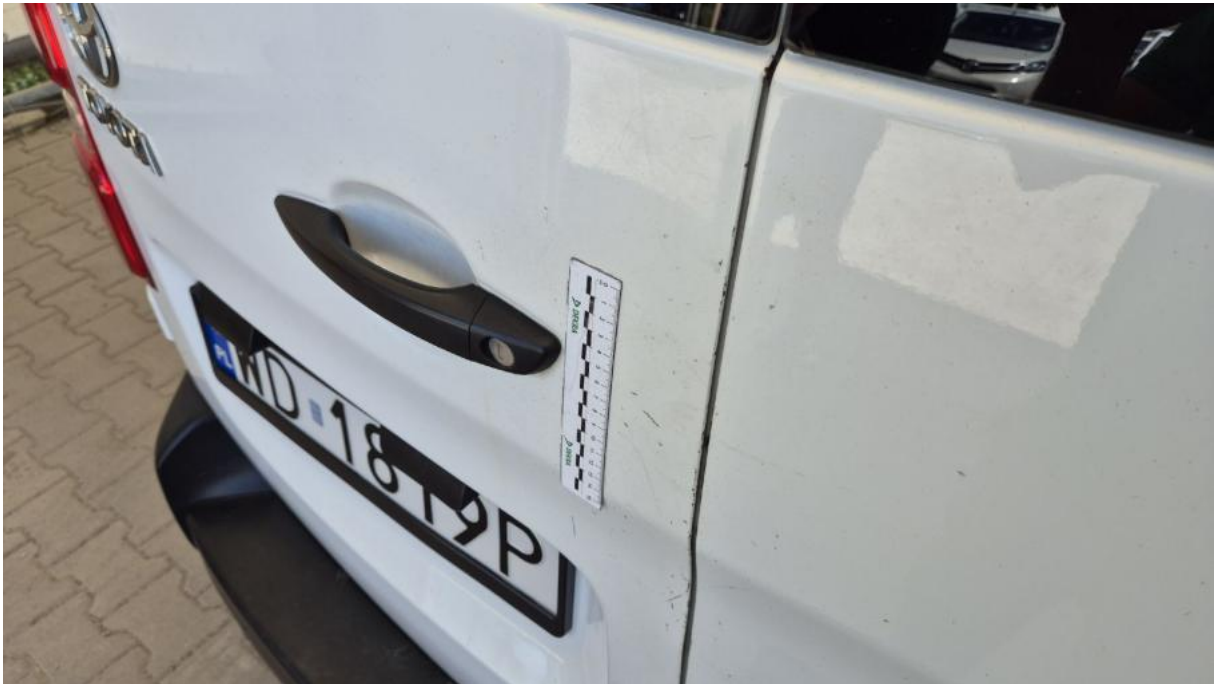
**Fot. 81**

Drzwi tyłu lewe - Rysa/odprysk 2

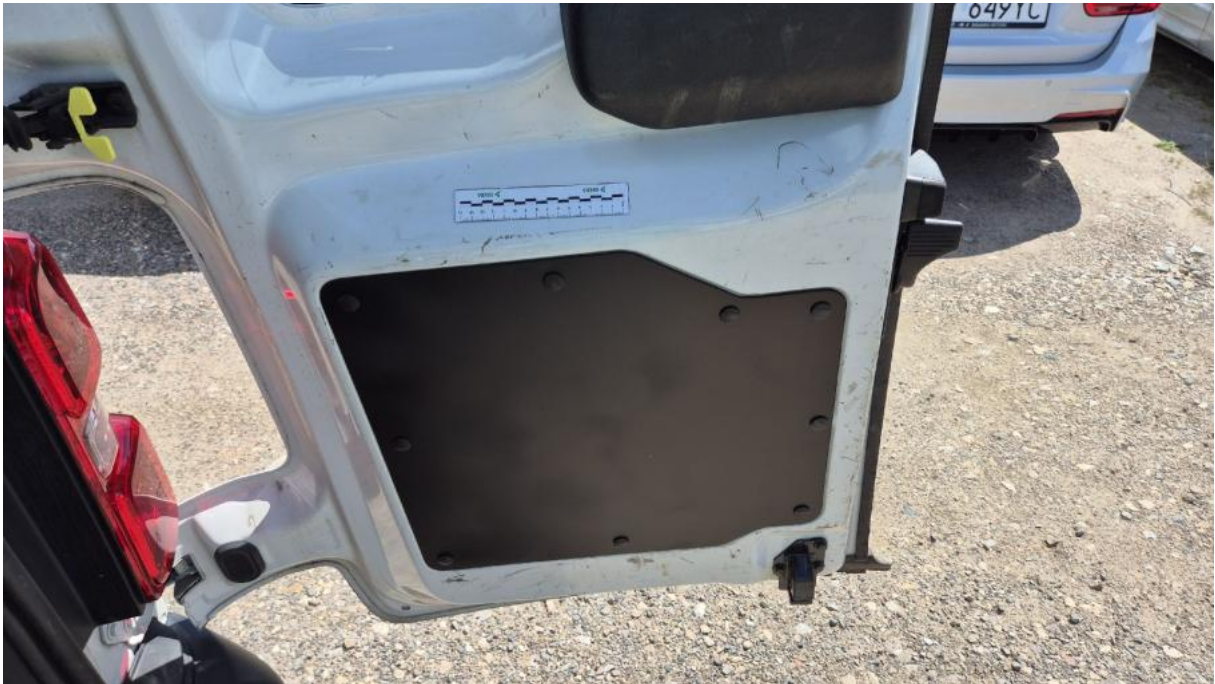
**Fot. 83**

| 24 | Drzwi tylne, skrzydło prawe R | rysa/odprysk | NA | 0.5 |

Drzwi tyłu prawe - Rysa/odprysk 1

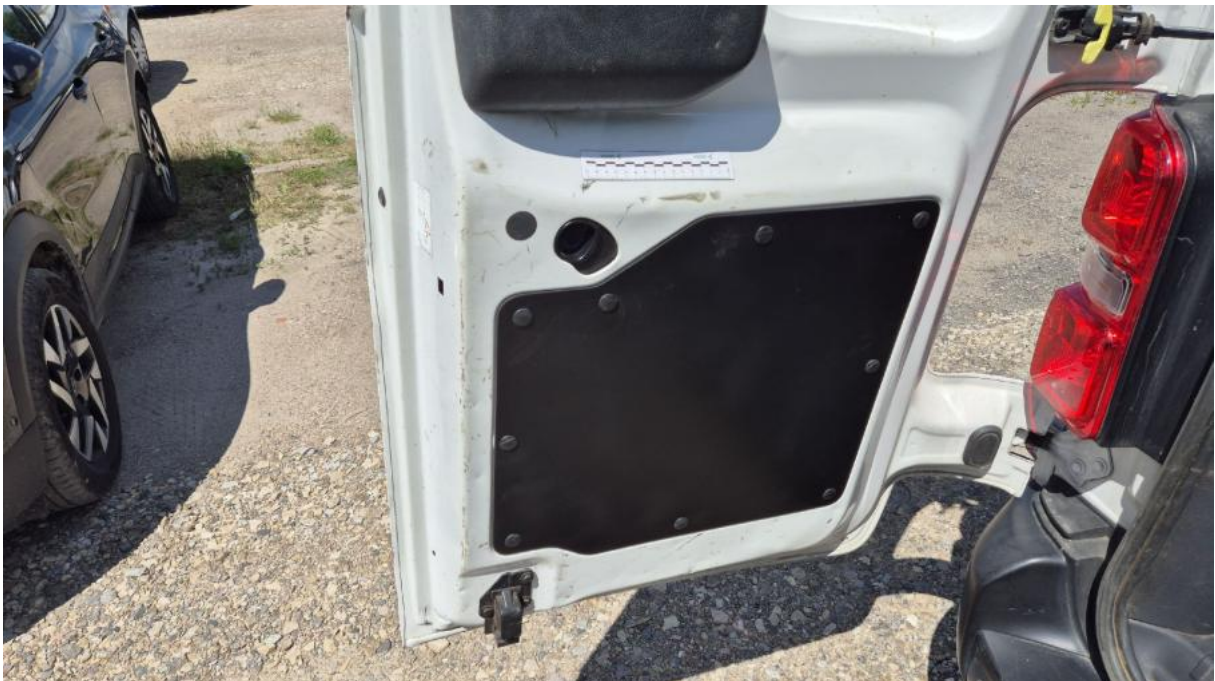
**Fot. 84**

Drzwi tyłu prawe - Rysa/odprysk 2

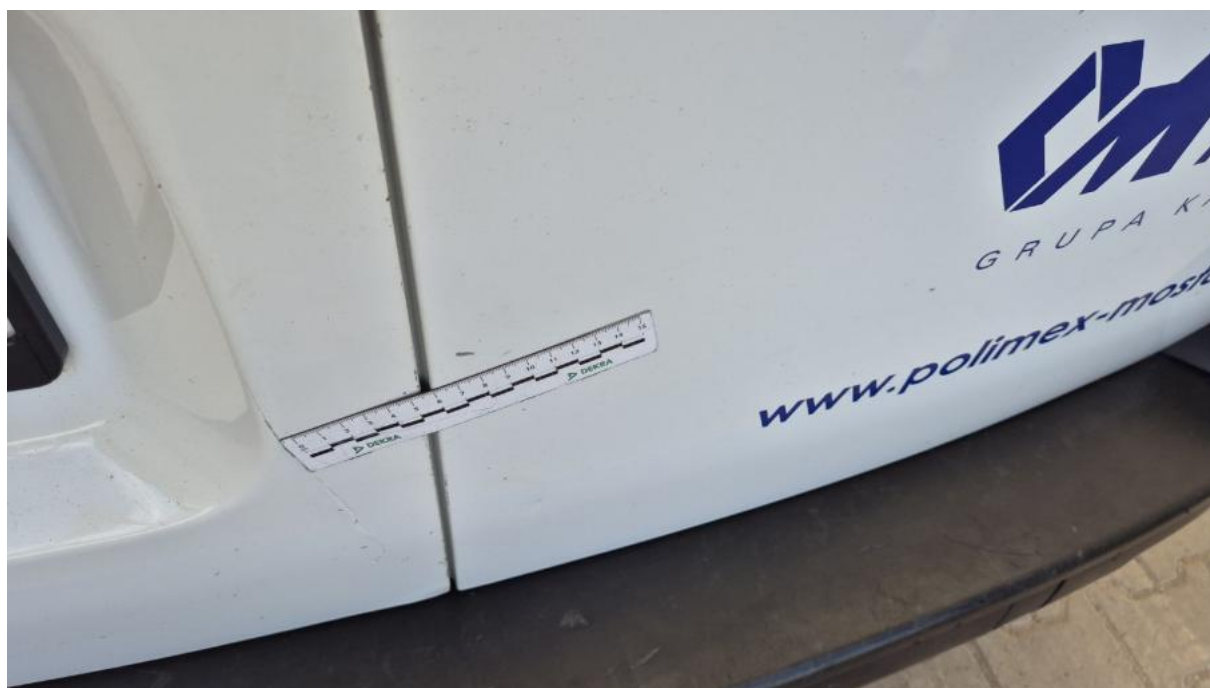
**Fot. 85**

Drzwi tyłu prawe() - Rysa/odprysk 3
