## Raport z oględzin pojazdu

| Numer raportu | 215674/7/25-11401 | Data raportu | 08-07-2025 |

| Marka, model | TOYOTA Proace 2.0 D4-D Eur... |
| Numer rejestracyjny | WD2253P |

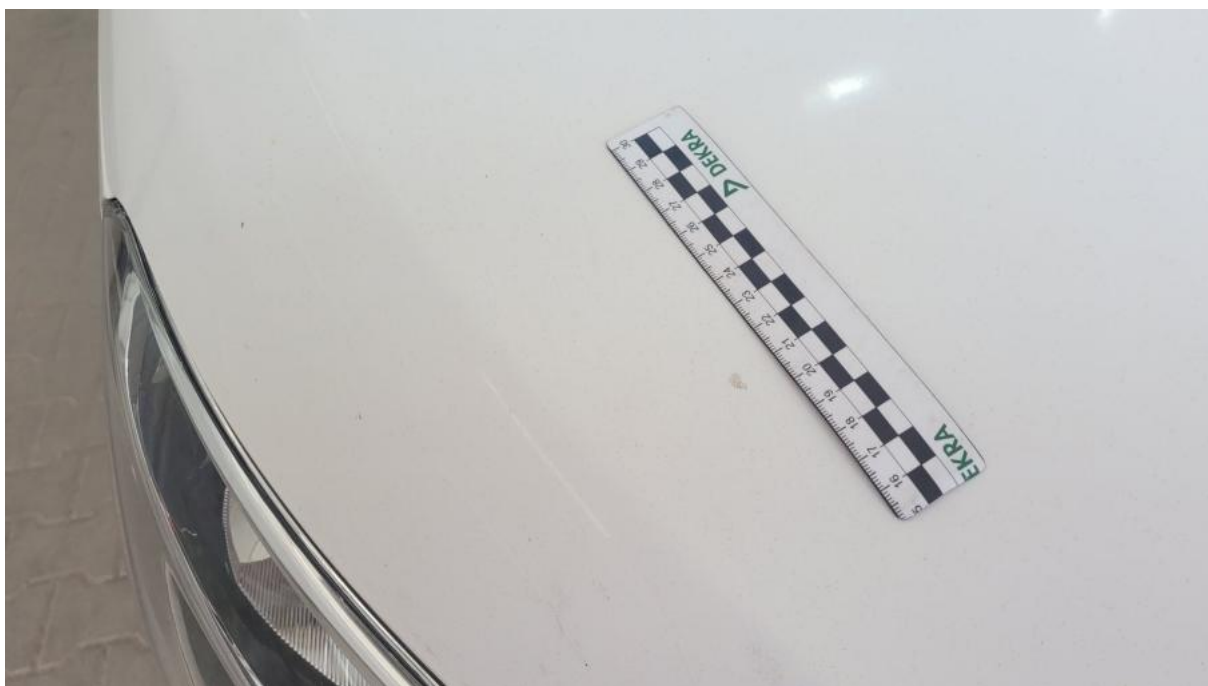
**Fot. 31**

| 10 | Pokrywa przednia | rysa/odprysk | | |

Pokrywa komory silnika - Rysa/odprysk 1

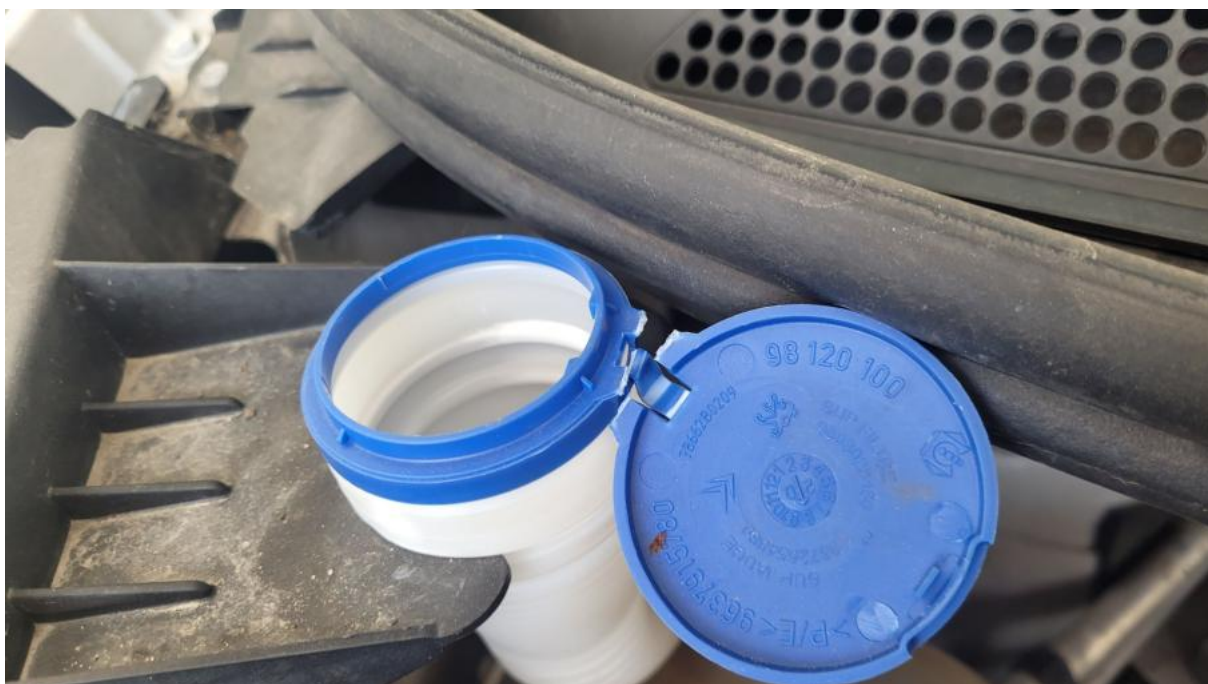
**Fot. 32**

| Poz. | Nazwa pozycji | Opis uszkodzeń | Kwalifik. | Naprawa [rbg] |
|---|---|---|---|---|
| 1 | Pokrywa zbiornika spryskiwacza | pęknięcie | WY | 0.1 |

Spryskiwacze szyby prz - Pęknięcie/rozerwanie 1

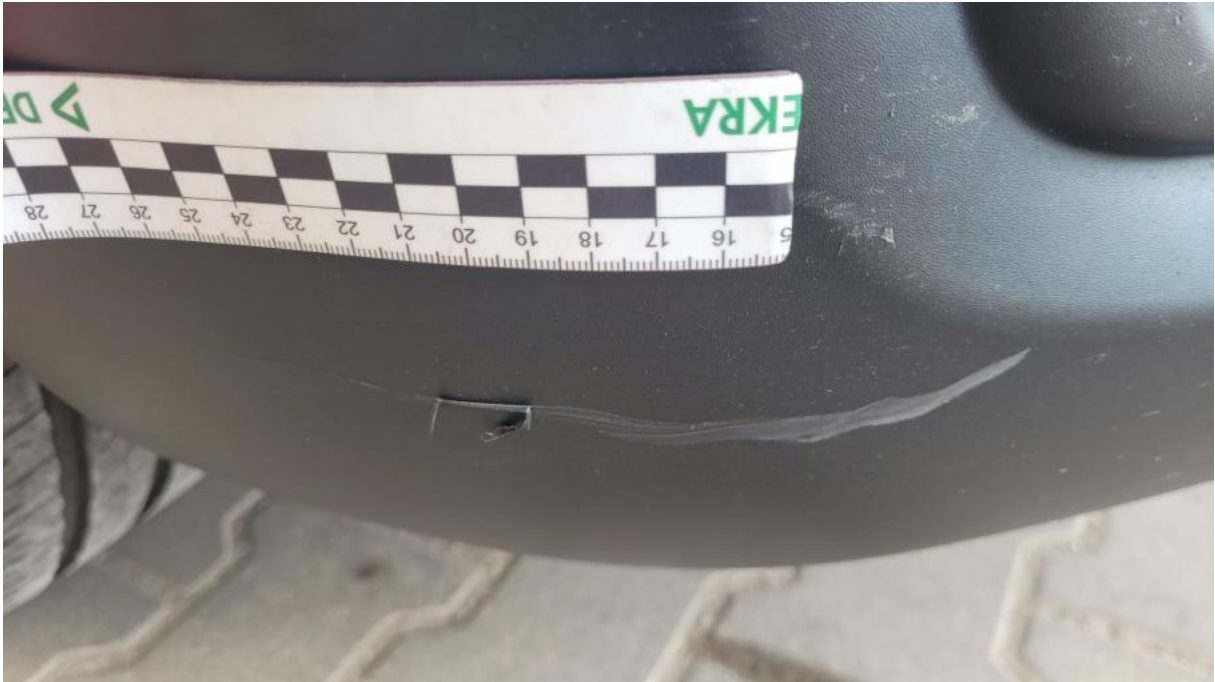
**Fot. 33**

Zderzak - Rysa/odprysk 1

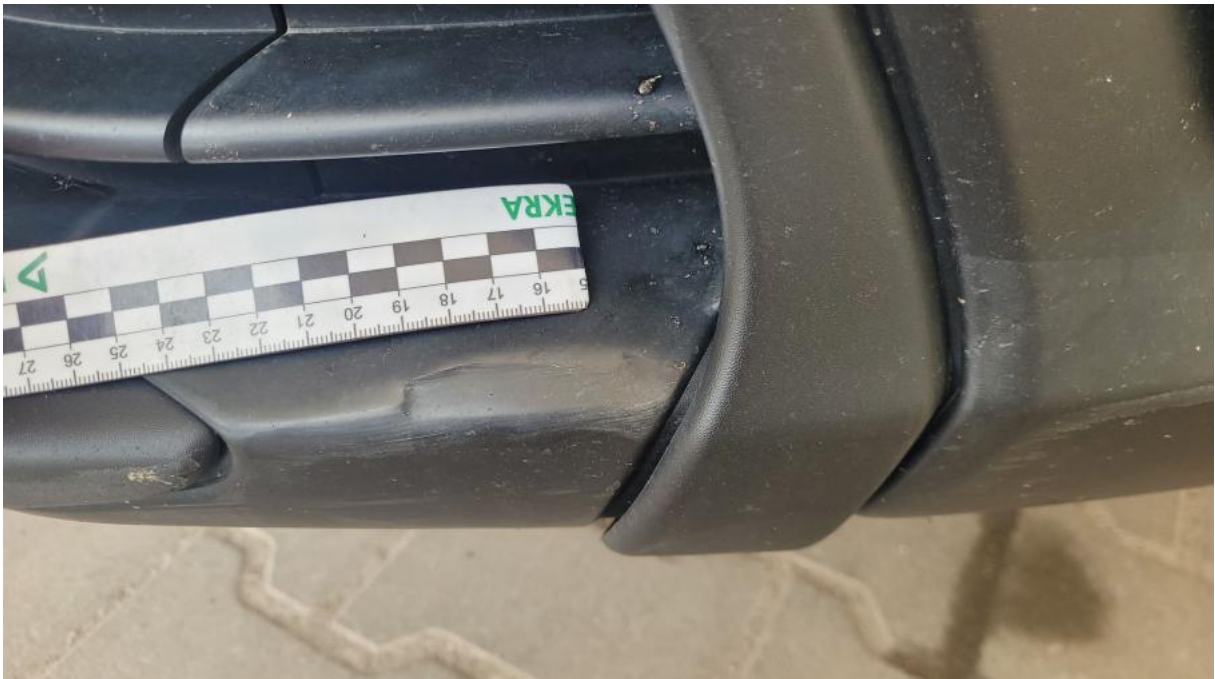
**Fot. 34**

| 8 | Okładzina zderzaka przedniego | wgniecenie/odkształcenie | | |

Zderzak - Wgniecenie/odkształcenie 1

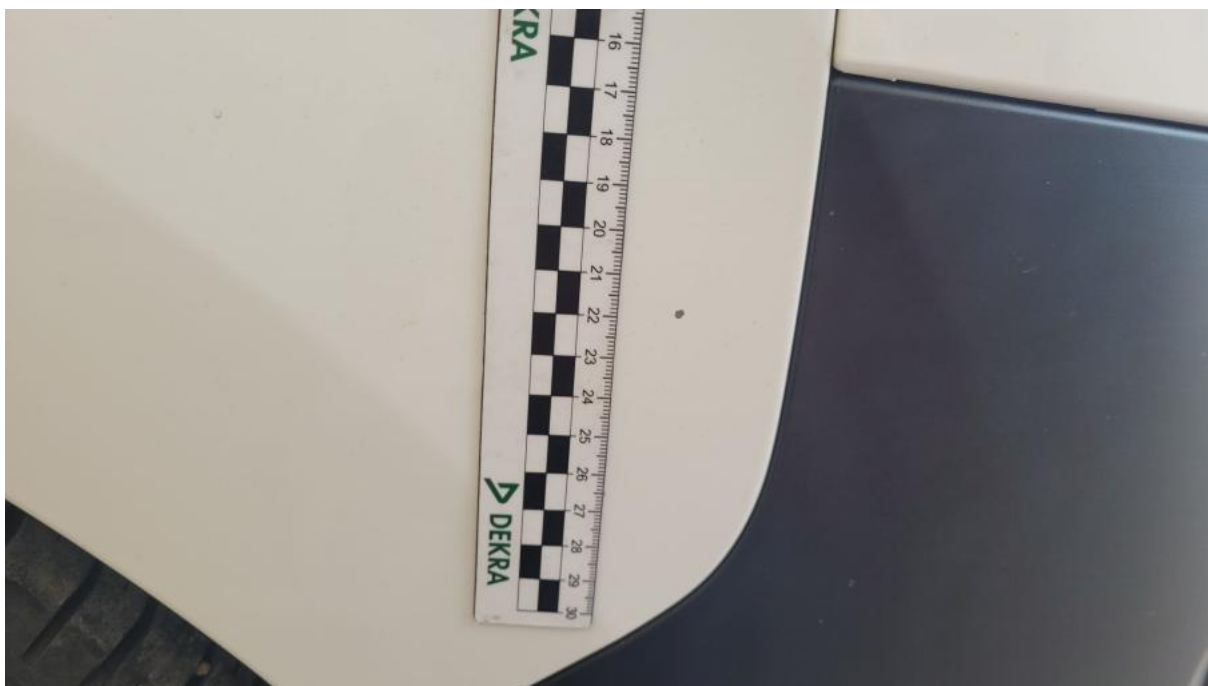
**Fot. 35**

Błotnik przedni P - Rysa/odprysk 1

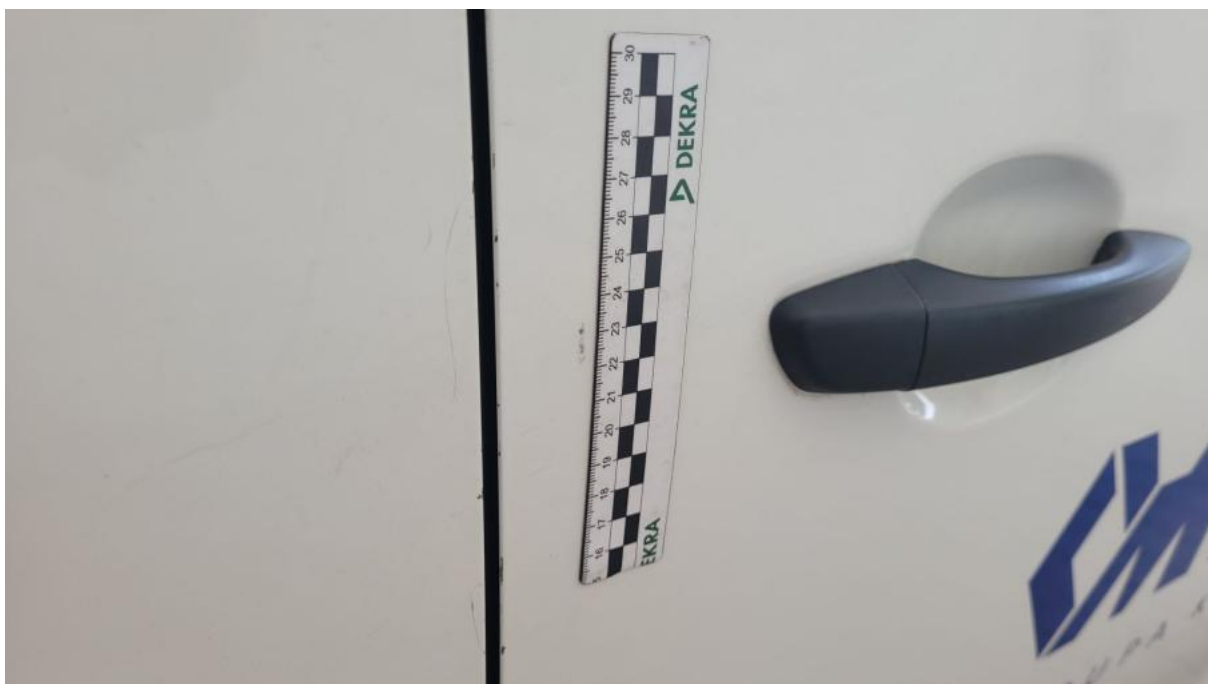
**Fot. 36**

| 12 | Drzwi przednie (nieuzbrojone) R | rysa/odprysk | | |

Drzwi przednie P - Rysa/odprysk 1

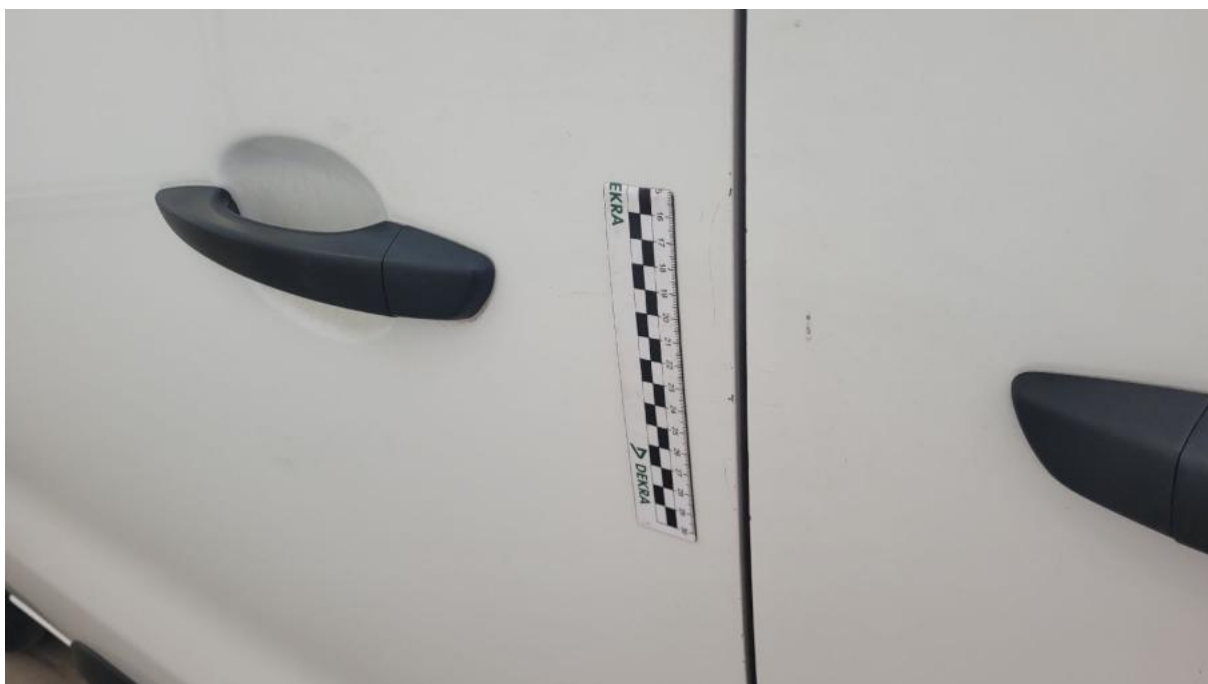
**Fot. 37**

| 13 | Drzwi części ład.przesuwne R | rysa/odprysk | | |

Drzwi tylne P - Rysa/odprysk 1

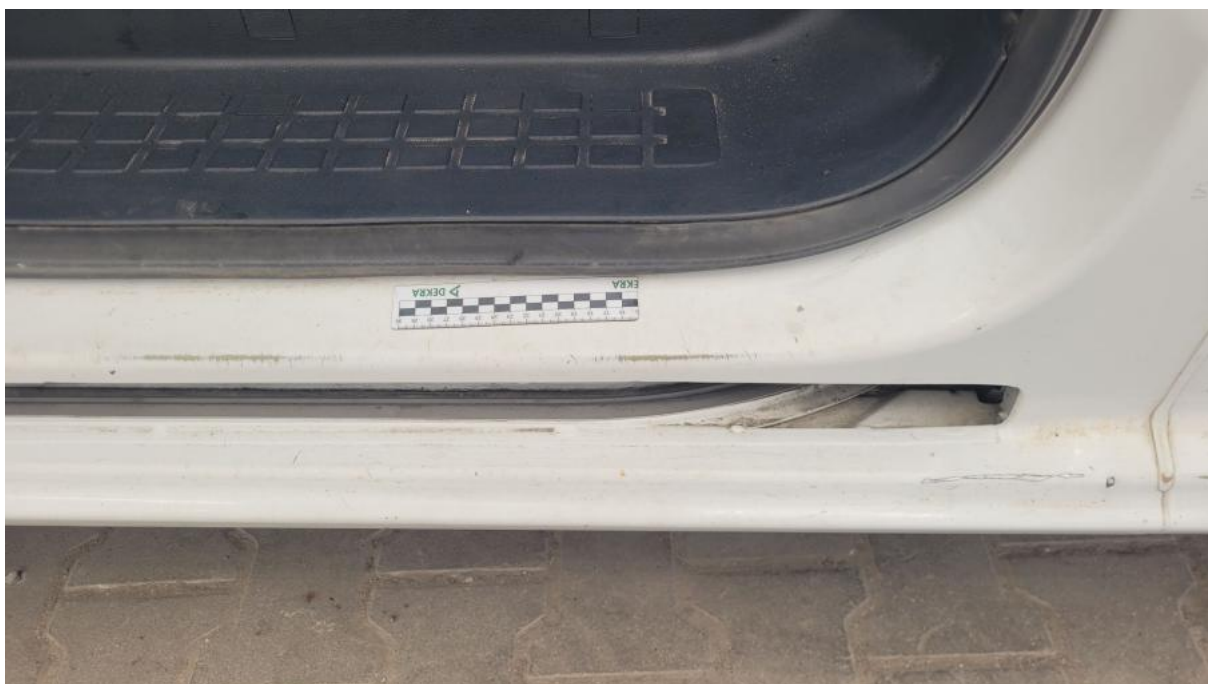
**Fot. 38**

| 7 | Próg R | rysa/odprysk | NA | 0.5 |

Próg P - Rysa/odprysk 1

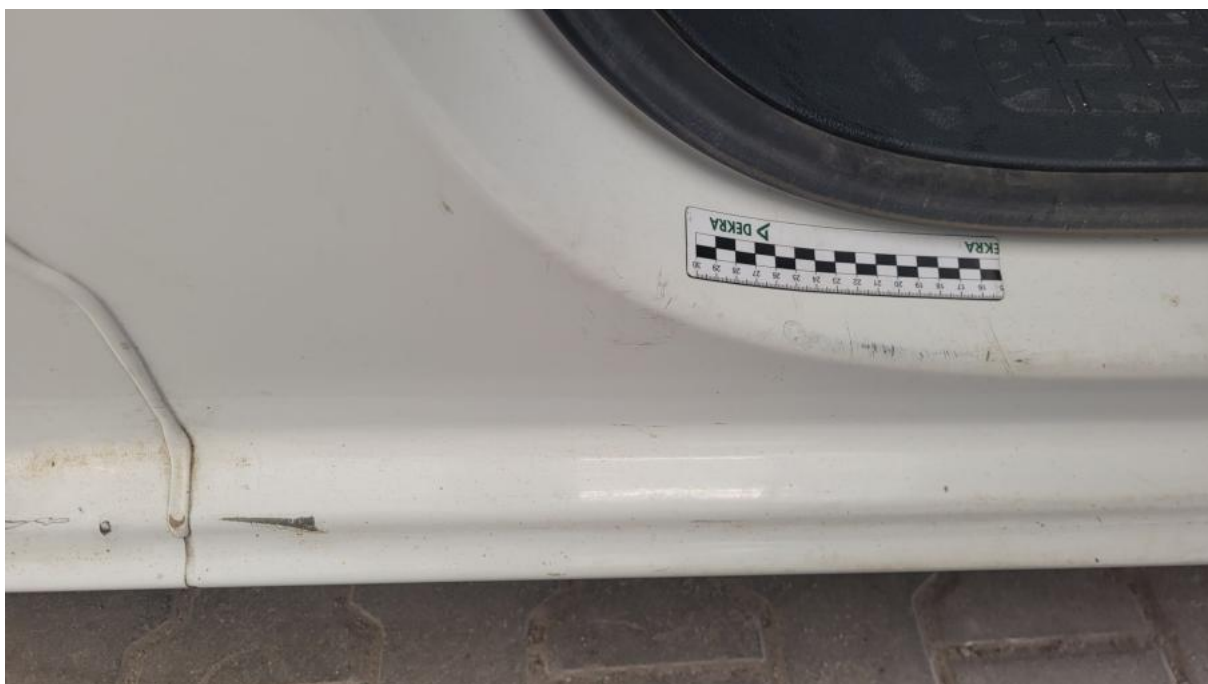
**Fot. 39**

Próg P - Rysa/odprysk 2

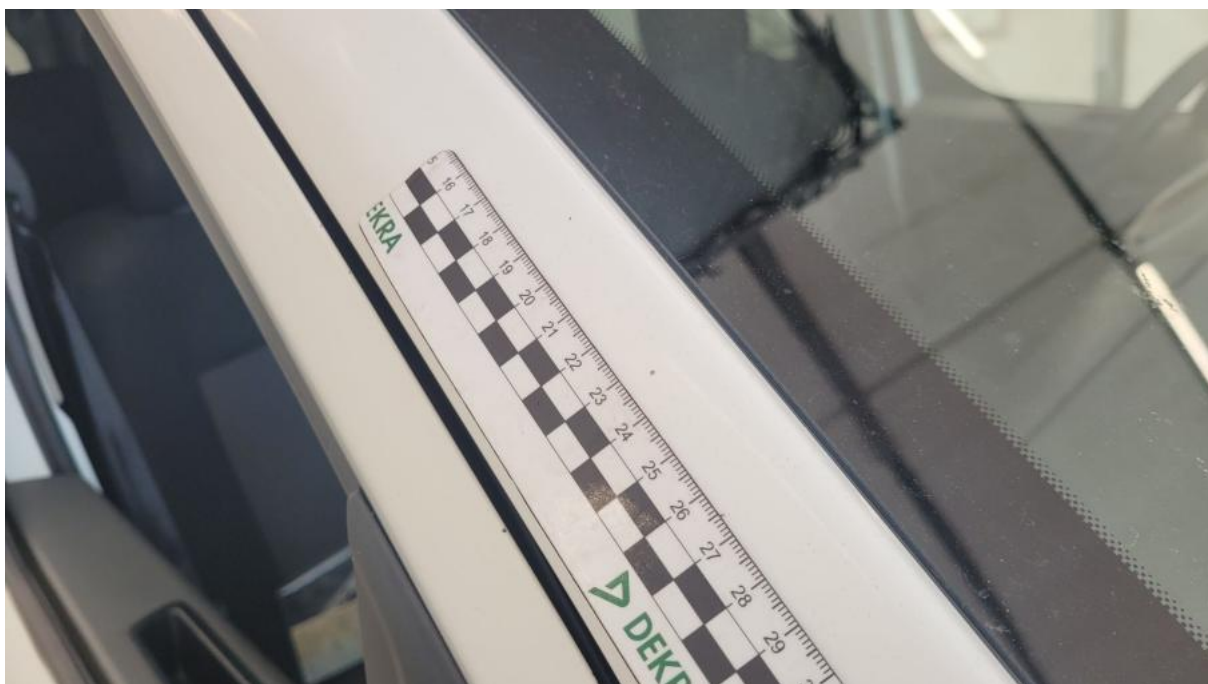
**Fot. 40**

| Poz. | Nazwa pozycji | Opis uszkodzeń | Kwalifik. | Naprawa [rbg] |
|---|---|---|---|---|
| 6 | Rama drzwi,przód R | rysa/odprysk | NA | 0.5 |

Słupek przedni P - Rysa/odprysk 1

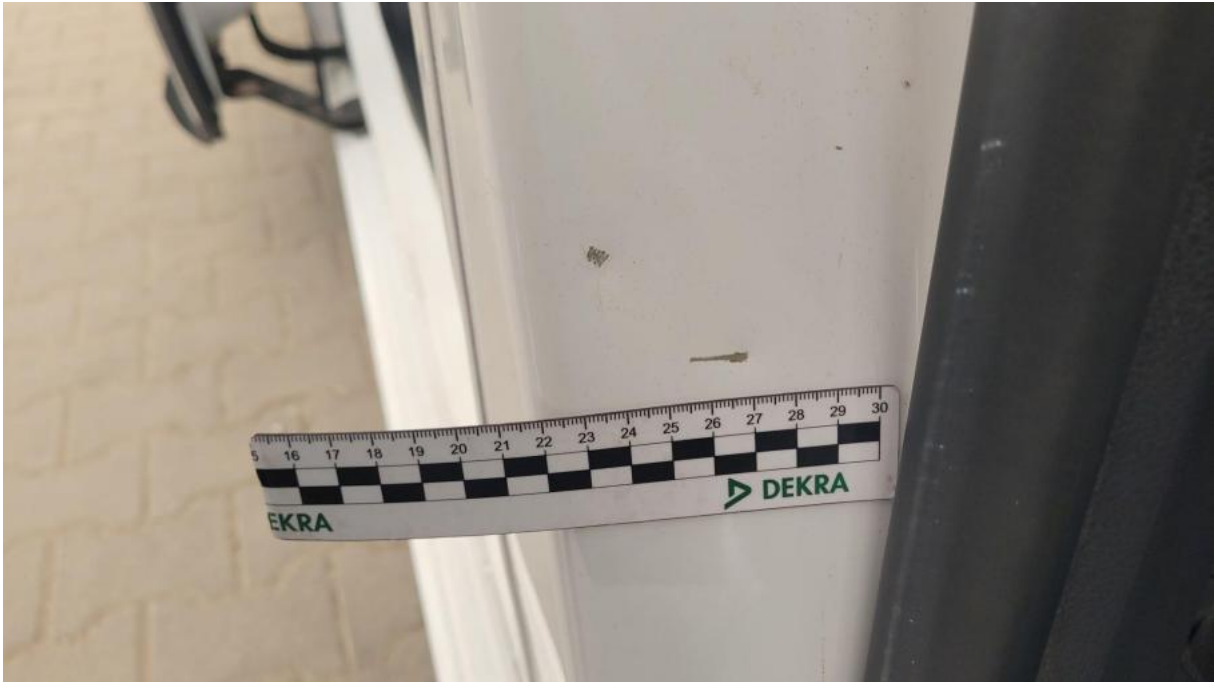
**Fot. 41**

Słupek środkowy P - Rysa/odprysk 1

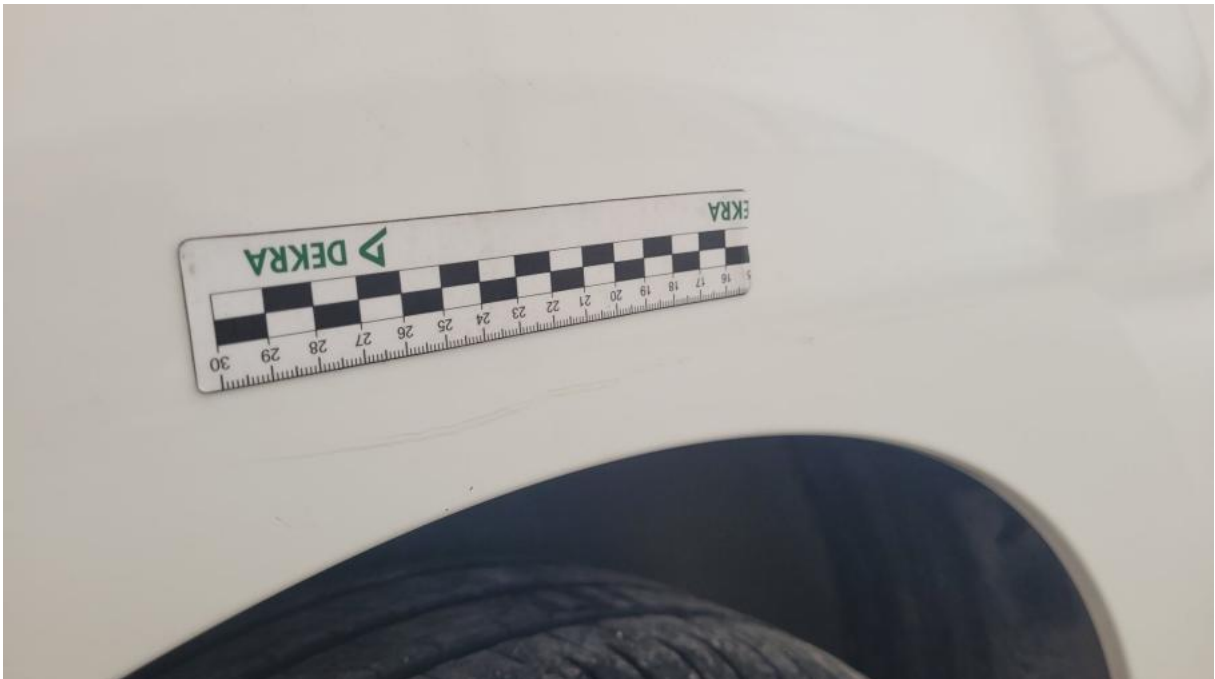
**Fot. 42**

| 14 | Tylny panel boczny z ramą drzwi R | rysa/odprysk | | |

Błotnik tylny P / Ściana boczna P - Rysa/odprysk 1

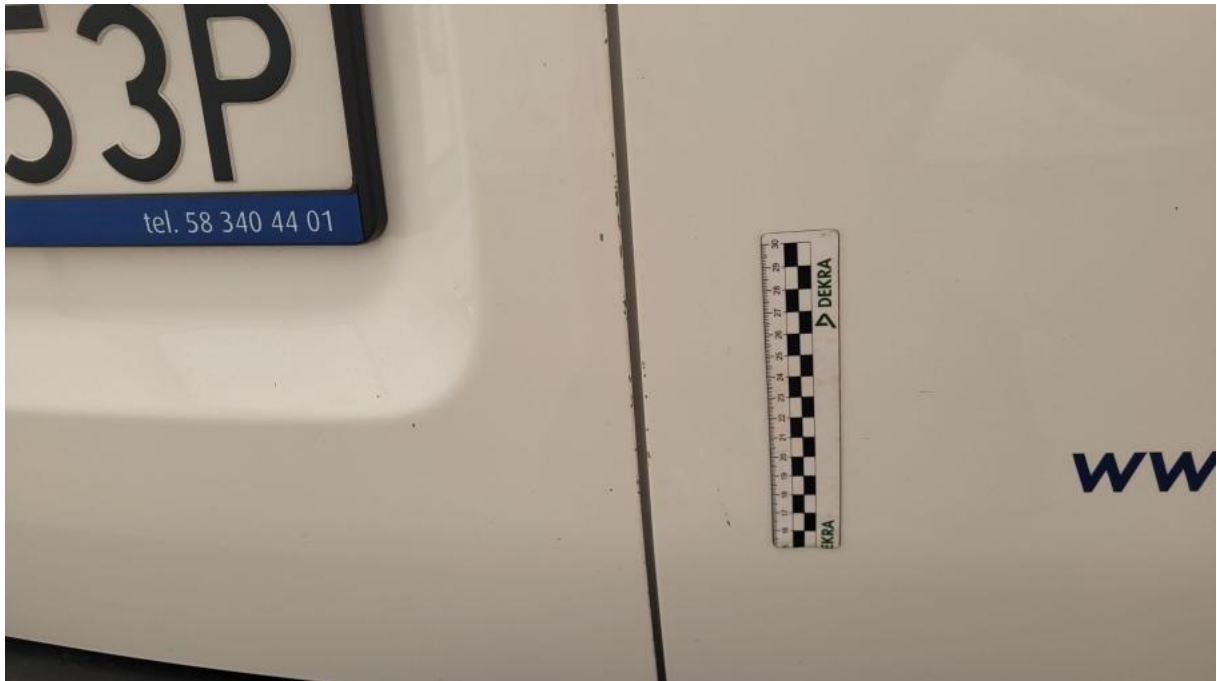
**Fot. 43**

Pokrywy bagażnika - Rysa/odprysk 1

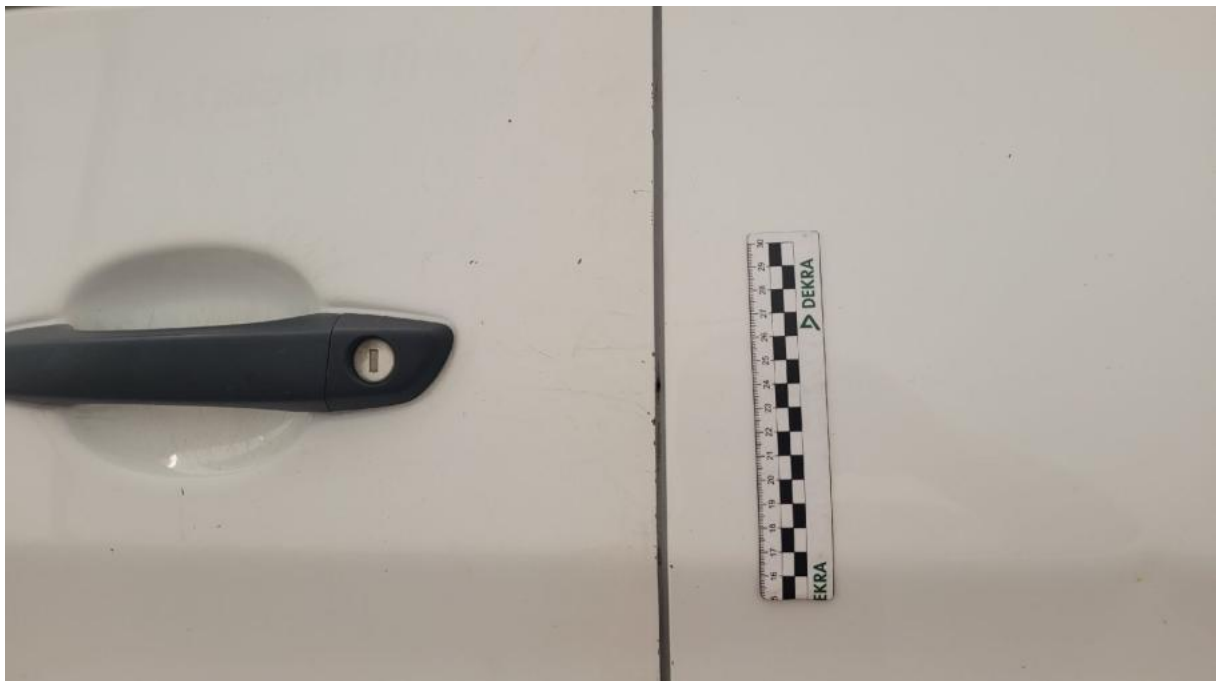
**Fot. 44**

Pokrywy bagażnika - Rysa/odprysk 2

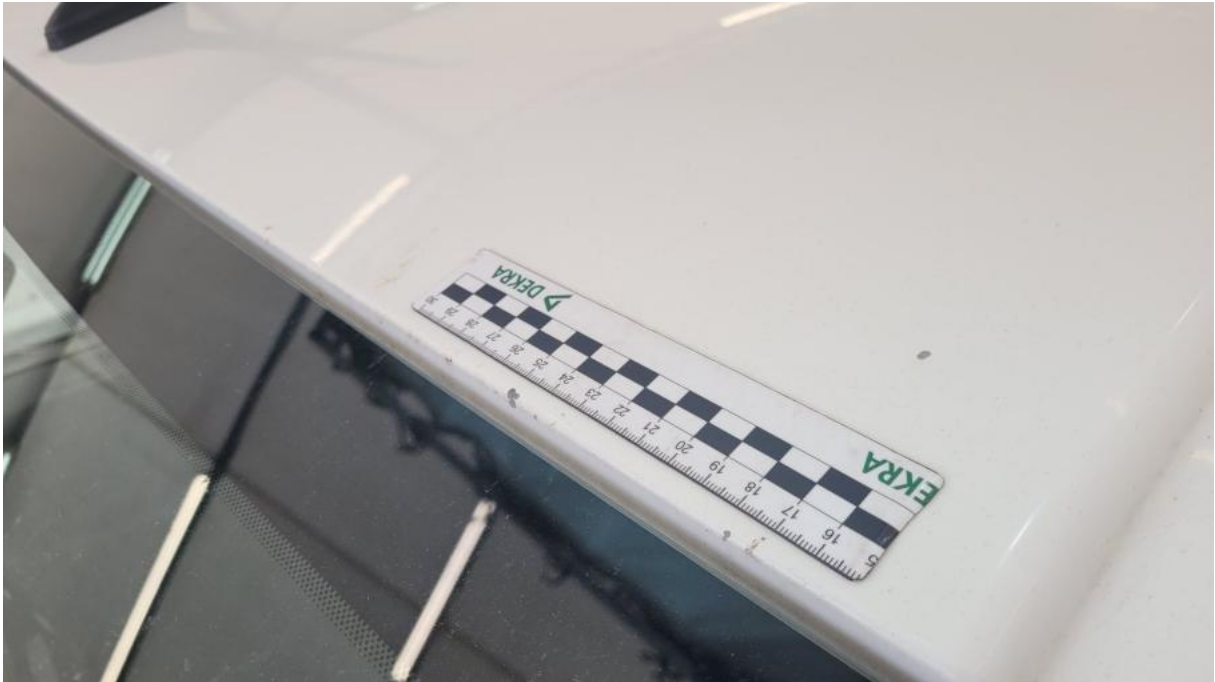
**Fot. 45**

| 11 | Dach kabiny | rysa/odprysk | | |

Dach - Rysa/odprysk 1

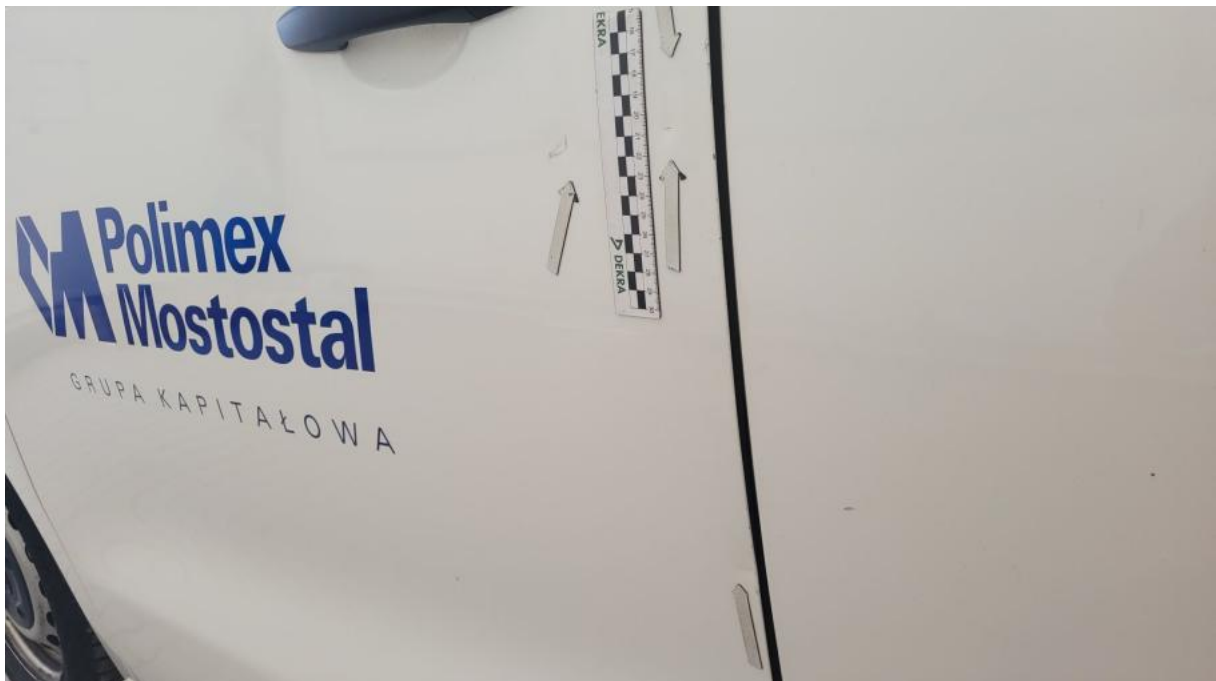
**Fot. 46**

| Poz. | Nazwa pozycji | Opis uszkodzeń | Kwalifik. | Naprawa [rbg] |
|---|---|---|---|---|
| 4 | Drzwi przednie (nieuzbrojone) L | rysa/odprysk, wgniecenie/odkształcenie | NA | 0.7 |

Drzwi przed L - Wgniecenie/odkształcenie 1

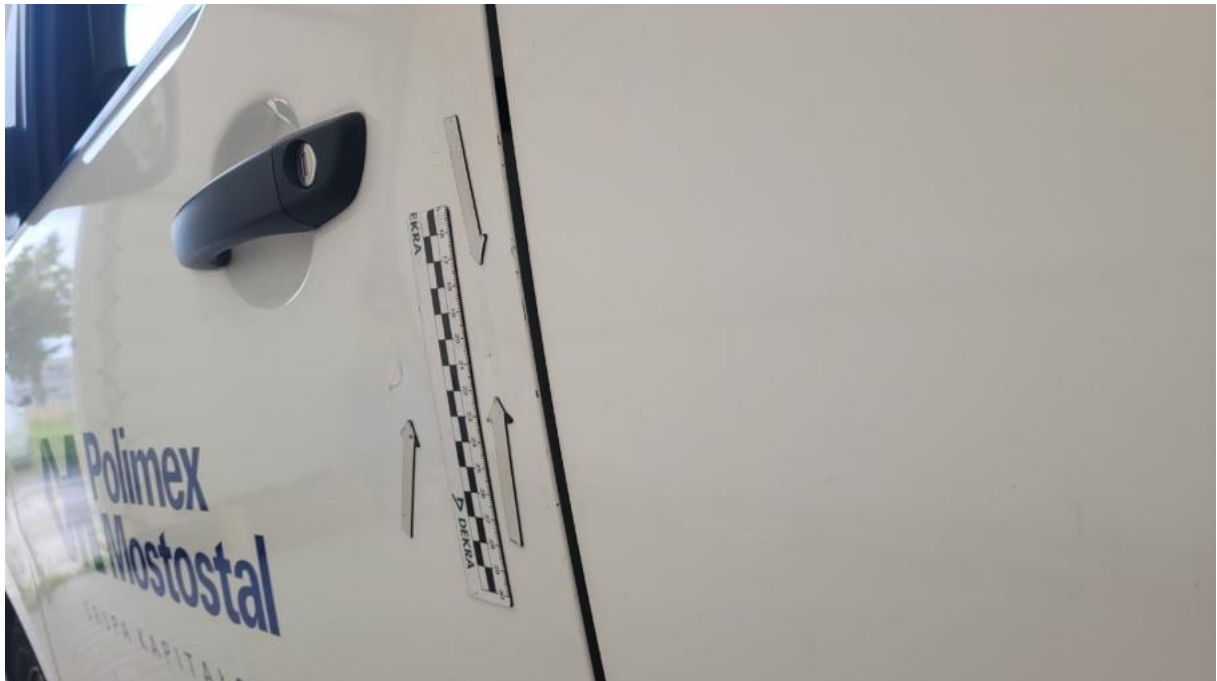
**Fot. 47**

Drzwi przed L - Wgniecenie/odkształcenie 2

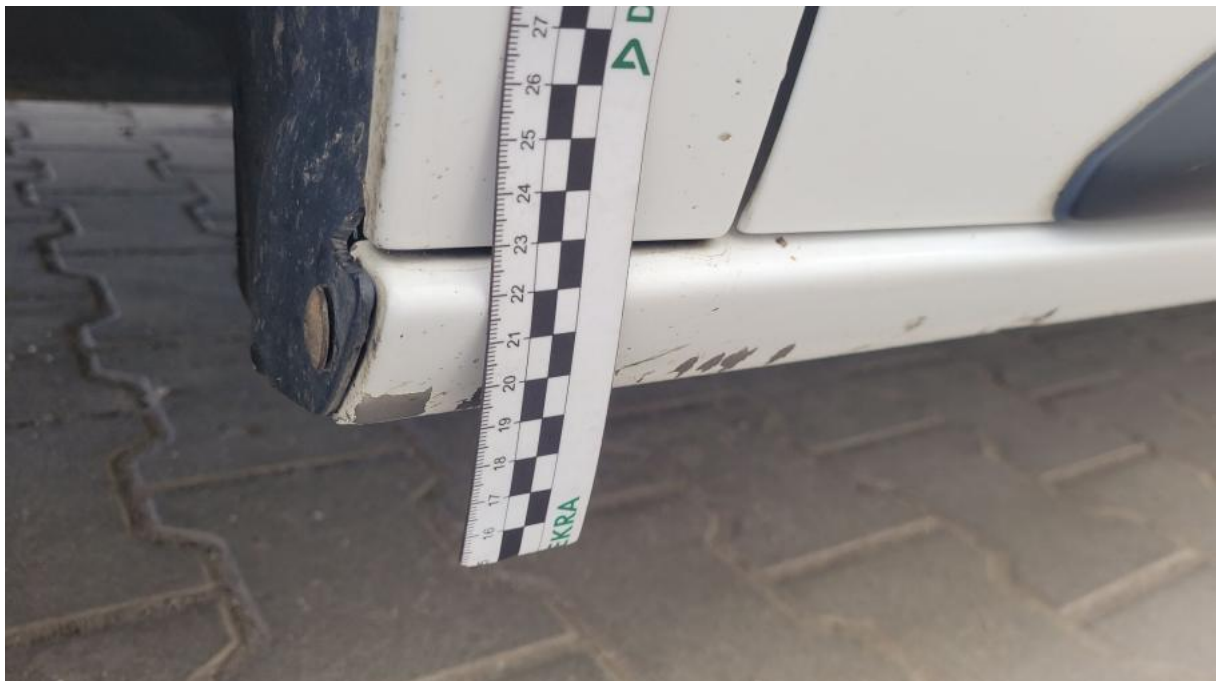
**Fot. 48**

| Poz. | Nazwa pozycji | Opis uszkodzeń | Kwalifik. | Naprawa [rbg] |
|---|---|---|---|---|
| 5 | Rama drzwi,przód L | rysa/odprysk | NA | 0.5 |

Próg L - Rysa/odprysk 1

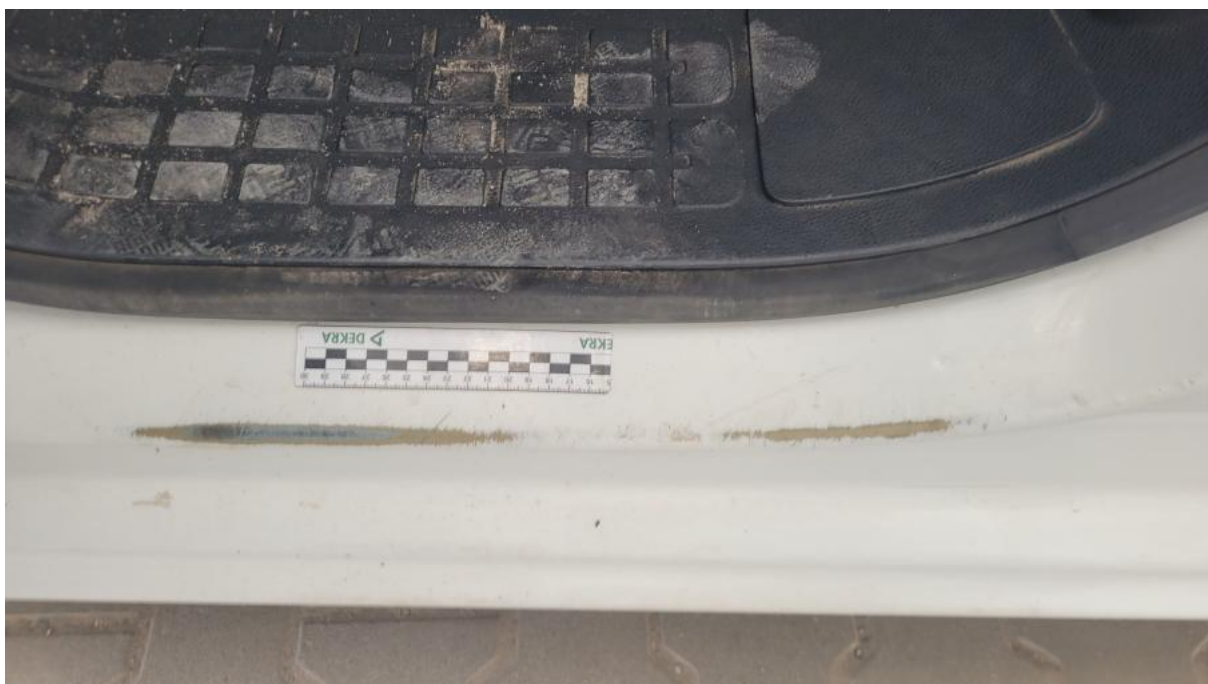
**Fot. 49**

Próg L - Rysa/odprysk 2

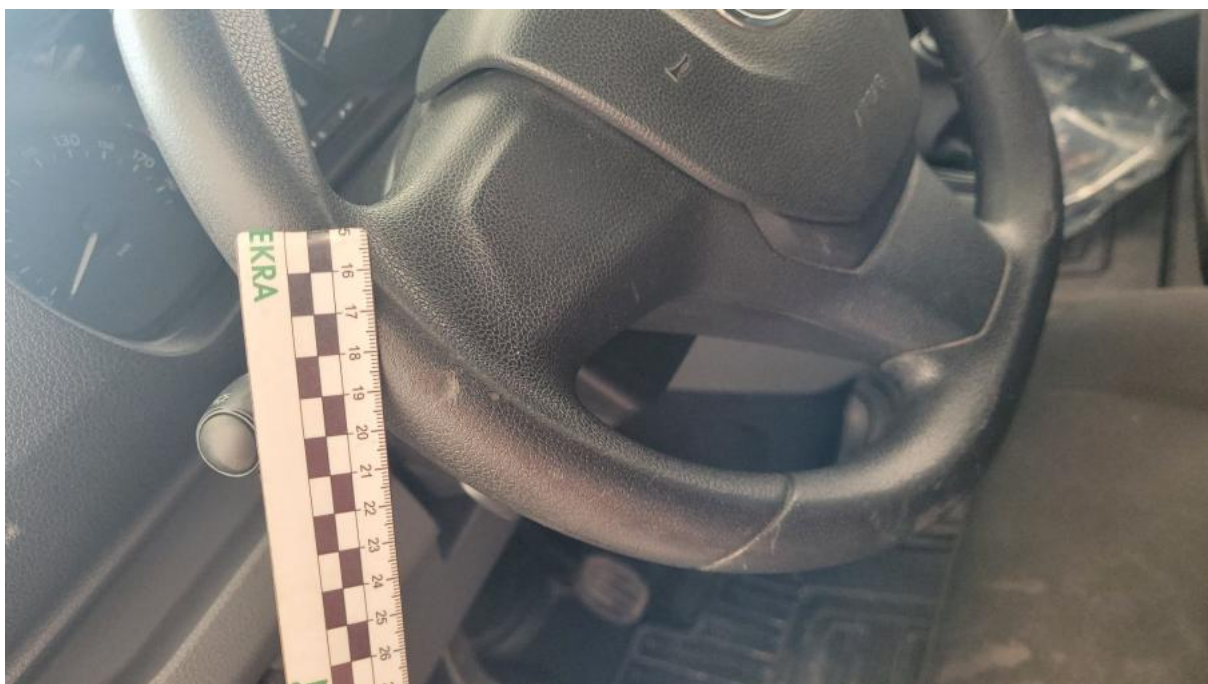
**Fot. 50**

| 17 | Kierownica przystosowana do Airbag | ubytki materiału | | |

Koło kierownicy - Rysa/odprysk 1

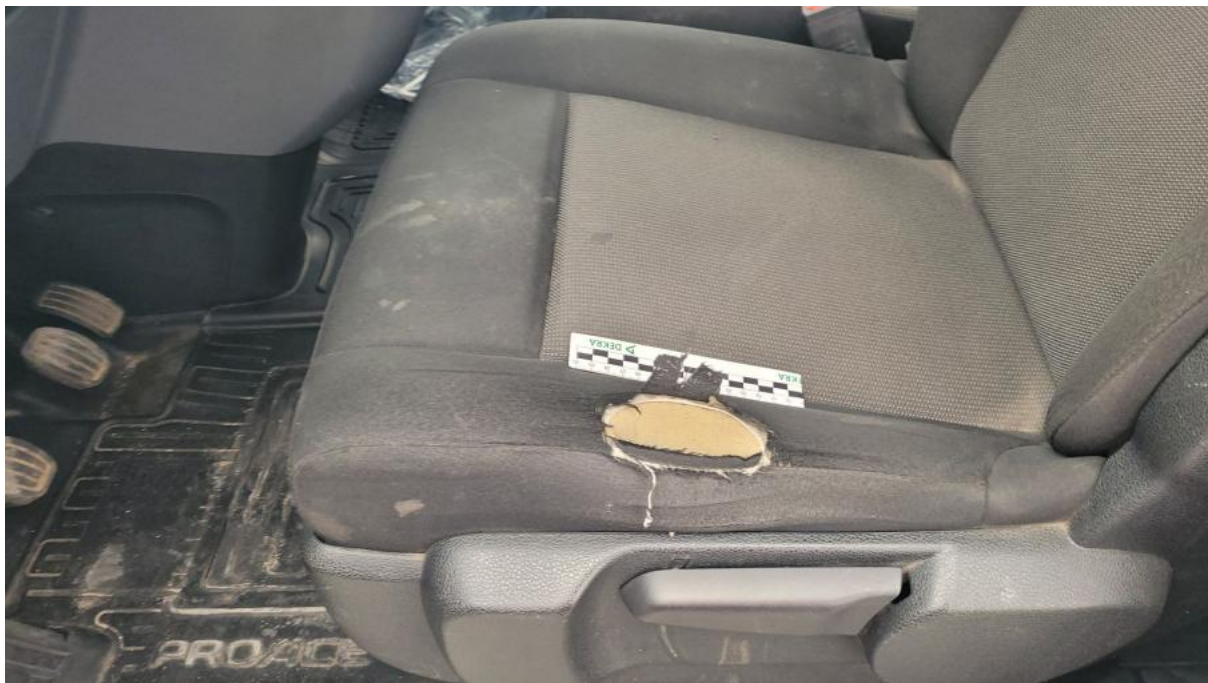
**Fot. 51**

| Poz. | Nazwa pozycji | Opis uszkodzeń | Kwalifik. | Naprawa [rbg] |
|---|---|---|---|---|
| 2 | Tapicerka siedzenia 1.rząd L | rozerwanie | WY | 1.2 |

Fotel prz. lew. - Pęknięcie/rozerwanie 1

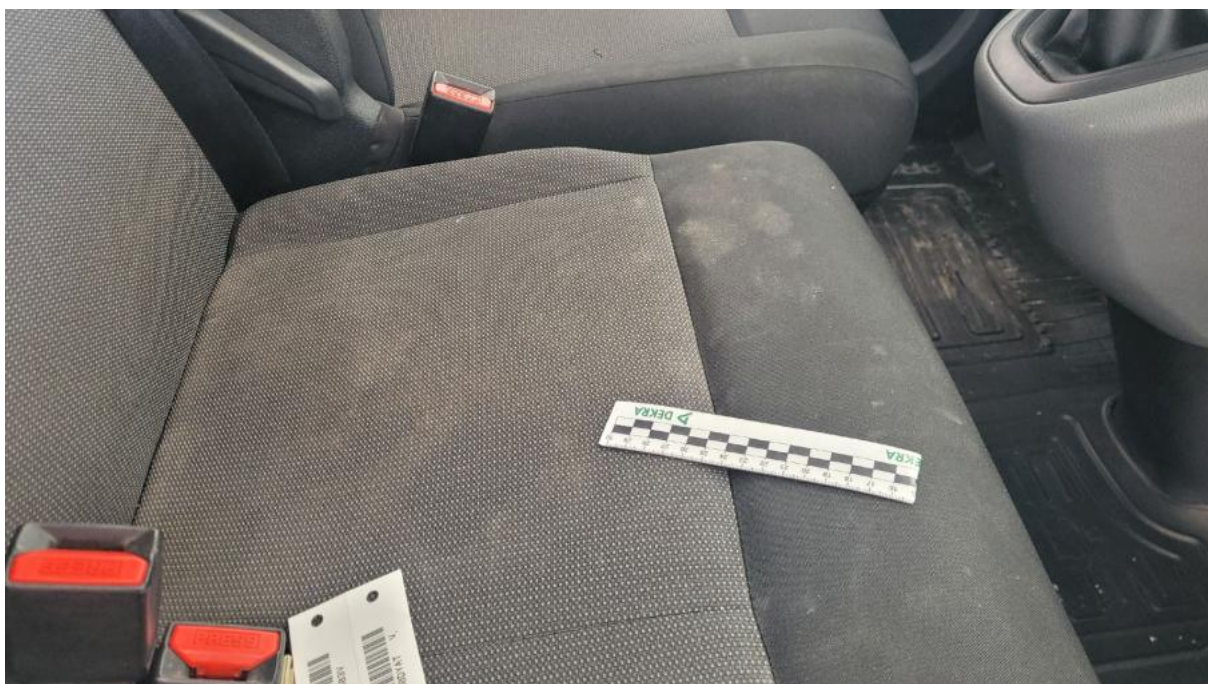
**Fot. 52**

Fotel prz. praw. - Inne 1

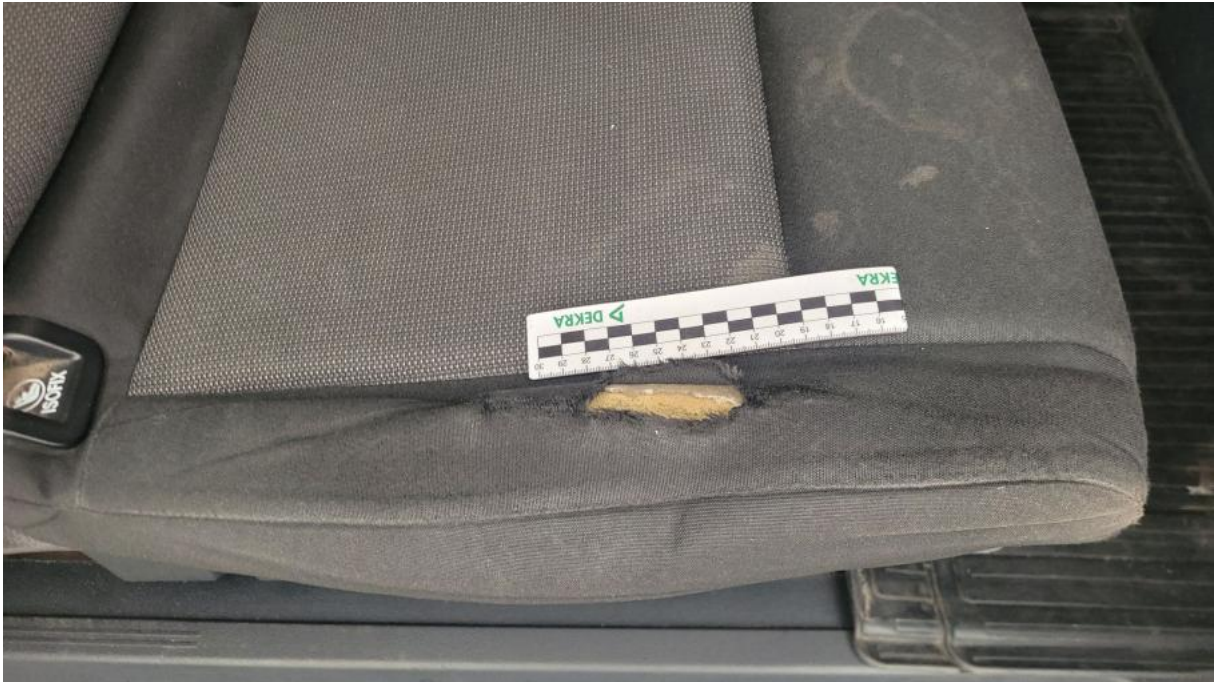
**Fot. 53**

| Poz. | Nazwa pozycji | Opis uszkodzeń | Kwalifik. | Naprawa [rbg] |
|---|---|---|---|---|
| 3 | Tapicerka siedziska 2.rząd R | rozerwanie | WY | 0.6 |

Kanapa tyl. - Pęknięcie/rozerwanie 1

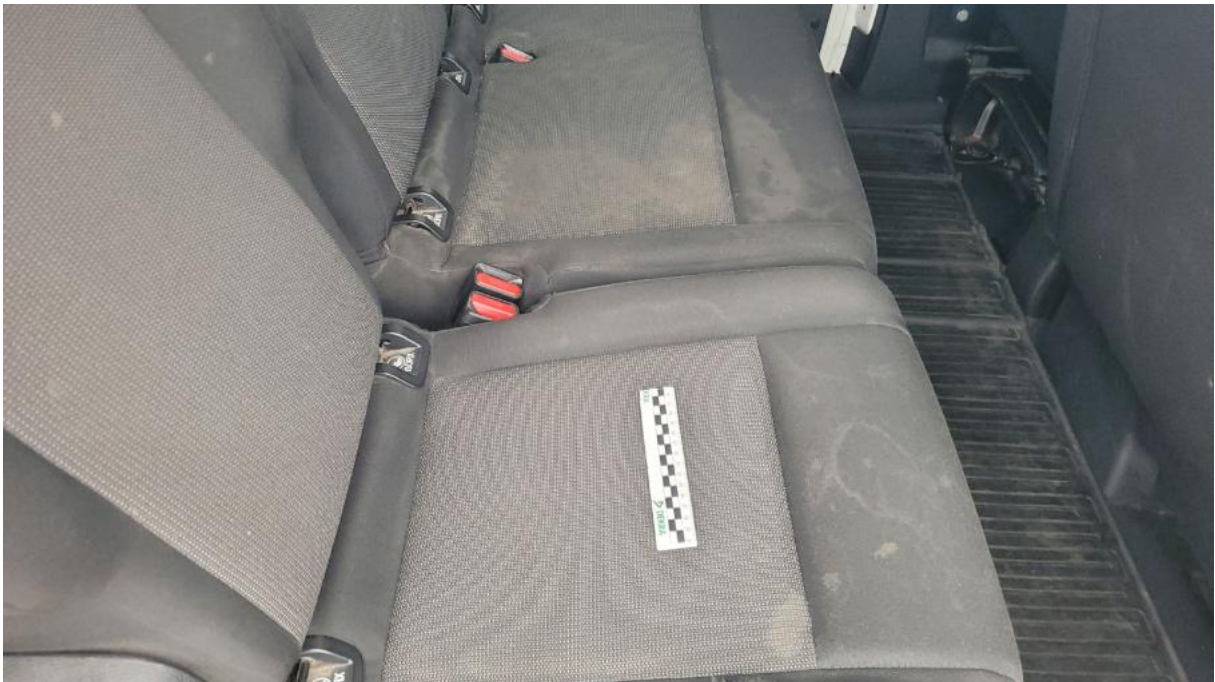
**Fot. 54**

Kanapa tyl. - Inne 1

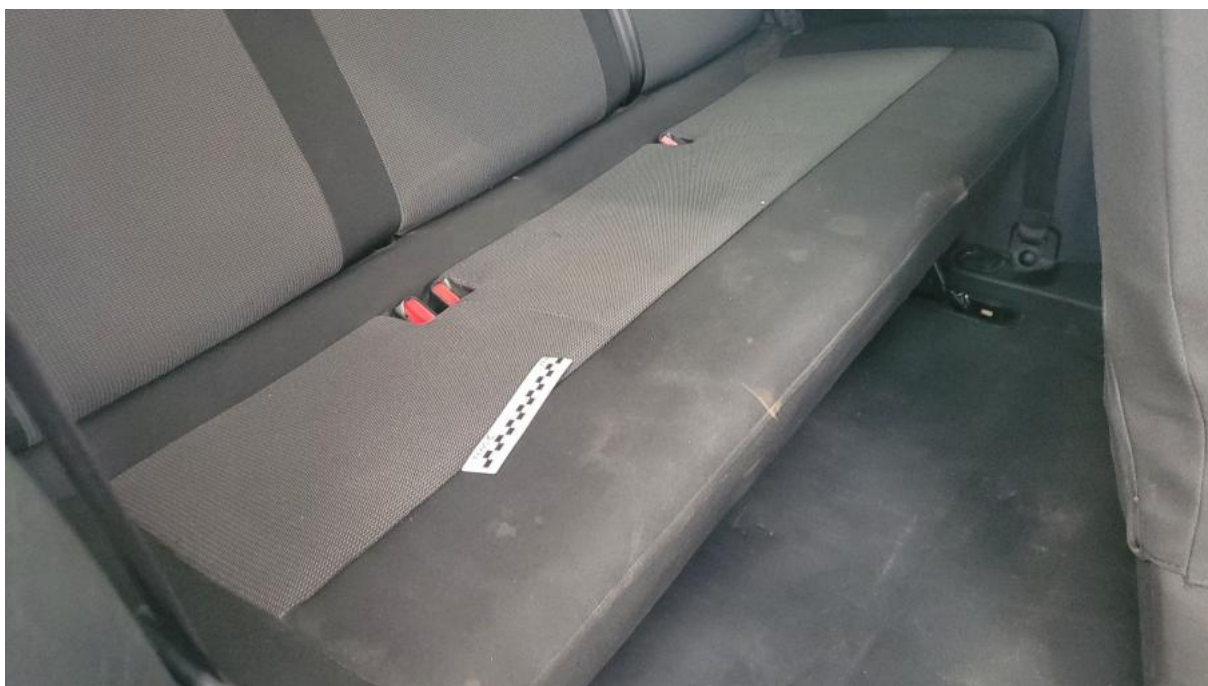
**Fot. 55**

Kanapa tyl. - Inne 2

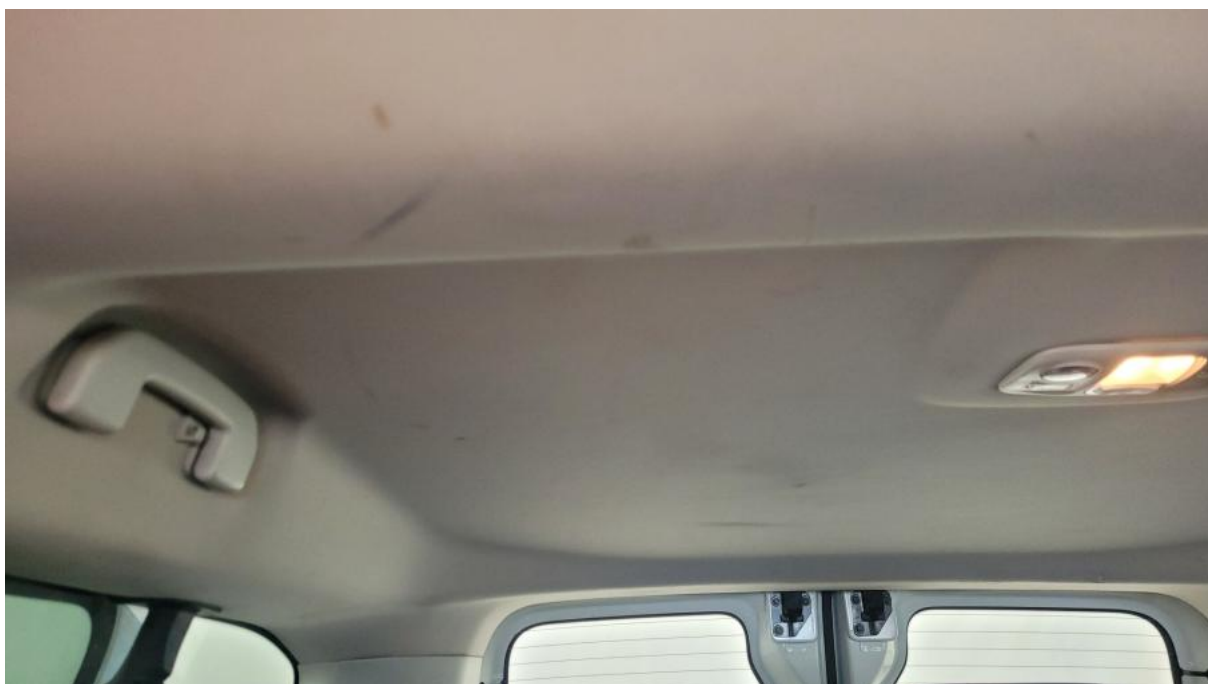
**Fot. 56**

Podsufitka - Inne 1
